紀伊山地における四万十地すべり 論 文 集

紀伊山地における四万十地すべり

紀伊山地を中心とした四万十帯の斜面形成と安定問題

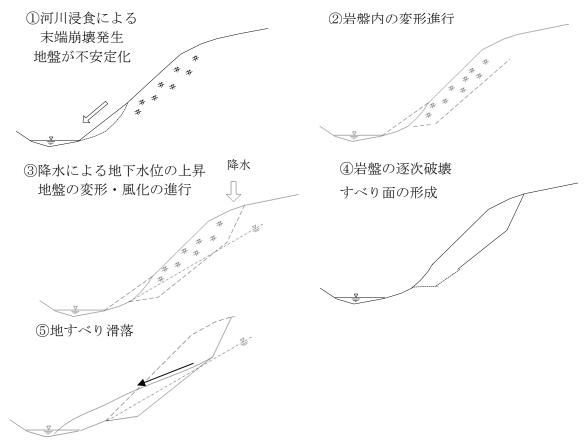
図14 地すべり機構イメージ図(断面図)

- ・ 平成 16 年 5 月から 8 月において、断続的な降水が認められる。 (総降水量 1150mm)
- ・ 平成16年6月21日の台風6号(降水量167mm)、7月31日の台風10号(降水量244mm)、8月5日の台風11号(降水量149mm)に伴う豪雨により、地すべり地内の地下水位が上昇。
- ・ 風化岩の亀裂内に地下水が流入し、風化の進行および岩盤強度の低下を助長。
- ・ 岩盤内の逐次破壊が進行し、明確なすべり面を形成。最終的に滑落に至ったと考える。
- ・ この降雨は例年より著しく多い。
- 図14 に宇井地区での地すべりの機構について、模式図を示す。

平成 16 年 5 月から 8 月において、例年になく多量の断続的な降水が認められた (総降水量 1150mm)。 平成 16 年 6 月 21 日の台風 6 号 (降水量 167mm)、7 月 31 日の台風 10 号 (降水量 244mm)、8 月 5 日の台 風 11 号 (降水量 149mm) に伴う豪雨により、地すべり地内の地下水位が上昇し、風化岩の亀裂内に地下 水が流入し、風化の進行および岩盤強度の低下を助長され、さらに岩盤内の逐次破壊が進行し、明確な すべり面を形成して最終的に滑落に至ったと考えている。

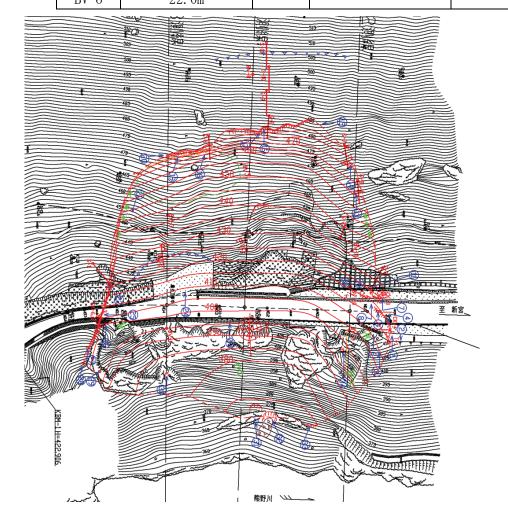
図 15 すべり面 コンター図

衣 り り り 田休皮	
孔番号	推定すべり面深度	孔番号	推定すべり面深度	推定理由
BV-1	20.0m	BV-7	19.6m	
BV-2	19.6m	BV-9	16.4m	12 11 \ 12 12 \ 12 12 \ 12 1 \ 13 1 \
BN-3	18.7m	BV-10	9.9m	・ボーリング調査結果
BV-5	20. 2m	BV-11	9.2m	・パイプ歪計観測結果
RV-6	22 Om

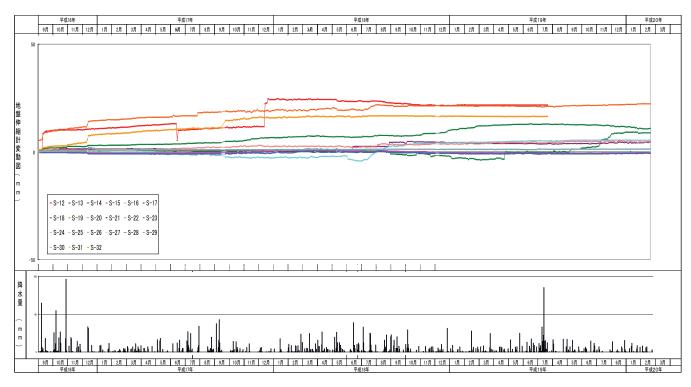
図 17 滑落後の地すべり変動状況(地盤伸縮計)

滑落後の測量結果から、上部斜面付近については土塊が厚く堆積している地形状況を呈しており、当初推定していたすべり面(深度 20m)より浅層で滑落した可能性が考えられた。また滑落前に行ったパイプ歪計 BV-7 の観測結果からも浅層(7~8m)での変動が認められることから、当地区地すべりは完全に滑落せず、主測線の BV-7 付近の上部斜面には残存土塊が存在している。そのためこれら残存土塊に対しては抑止工・抑制工が必要である。

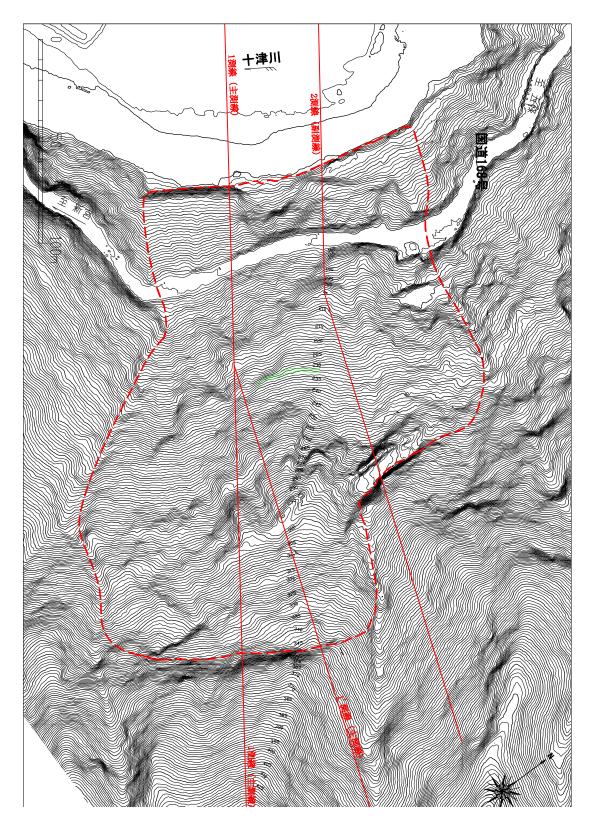
図 3.2.4 地形判読により抽出した地すべりブロック図

図 3.2.4 に地形判読により抽出した地すべりブロック図を示す。主測線方向は、主滑落崖の方向を考慮し、設定した。なお、最終的なブロック形状は、現地踏査結果(3章)を踏まえ設定した。

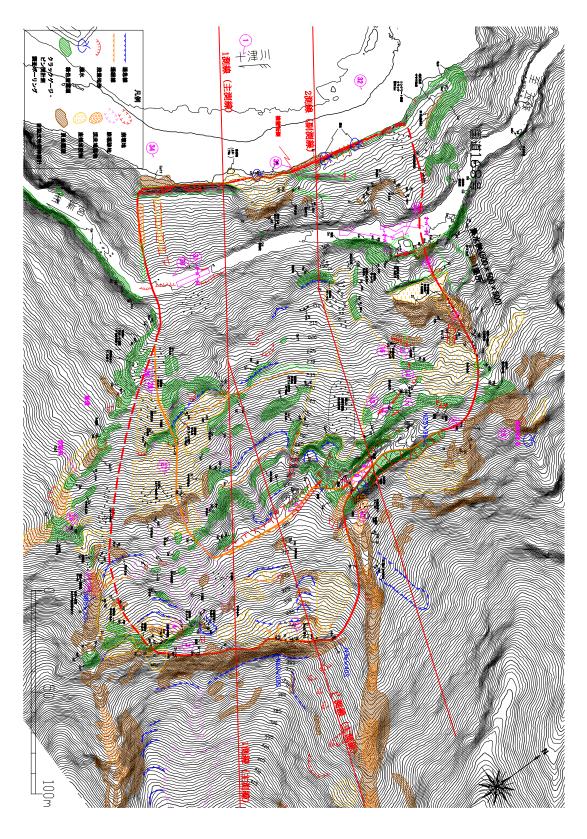
図 4.1.1 現地踏査結果平面図

- ① 地 すべりブロックの輪郭は、概ね直線状の微地形要素で構成されている。
- ② 特に、滑落崖は直線状で、側部の沢へと連続する。
- ③ 幅約 10m、高低差約 10mという、大規模な直線状の陥没帯が形成されている。
- ④ ブロック南側の境界は、概ね沢で規制されている。一方、北側のブロック境界は、深い沢→陥没帯→沢へとほぼ直角に連続する。

直線状の微地形要素は、北北西から南南東方向の地質構造や、南北方向に卓越する線状地形と調和的である。このことから、折立地区地すべりブロック形状は、地質構造に規制され、形成されたと推定される。折立地区地すべりの発生には、地質構造的な素因が密接に関与しているといえる。

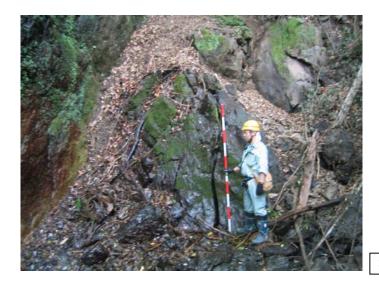
写真 7 岩盤の亀裂状況

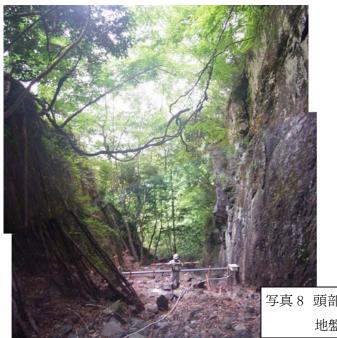
写真 8 頭部の陥没帯(北方向を撮影。 地盤伸縮計 S-1 付近)

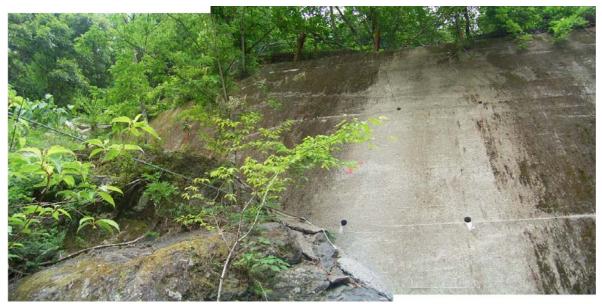
写真 20 擁壁の亀裂

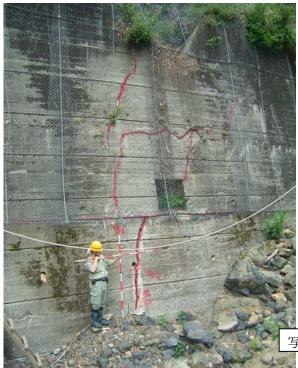
写真 21 堰堤に発生した亀裂

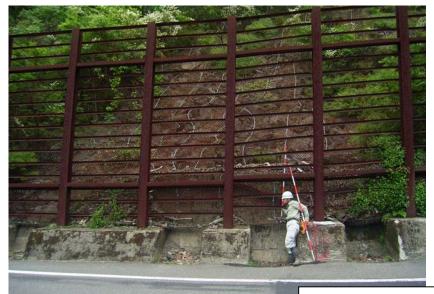
写真 31 擁壁に発生した開口亀裂

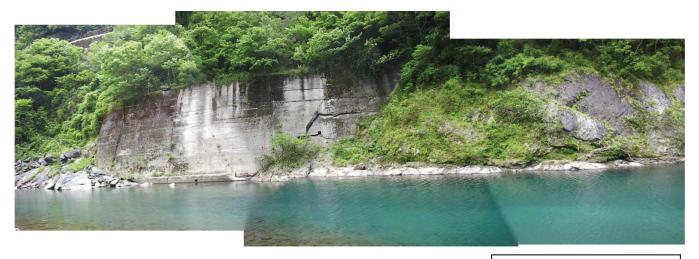
- ・ 十津川沿いの護岸工に水平亀裂が連続する(写真 32,34)。また、 護岸の倒壊が認められる(写真 33)。
- ・ 十津川は河床堆積物が厚く堆積する(十津川はV字形の深い渓谷であったが、明治22年水害で広い河原の河川へと変貌)。

写真 34 十津川護岸工の亀裂

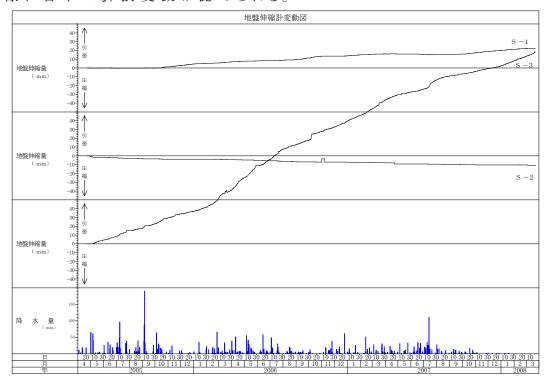
図 3.2 地盤伸縮計観測グラフ

頭部滑落崖に設置したS-3,6では、顕著な引張変動が認められ、降水との相関性も高い。陥没帯に設置したS-1では、若干の引張変動、S-2では圧縮変動が認められる。陥没帯前面に設置したS-5でも、S-1と同様に若干の引張変動が認められる。

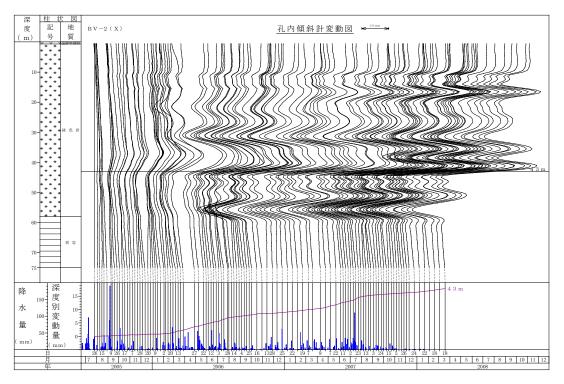
図 3.4 孔内傾斜計観測グラフ

孔内傾斜計観測においては、各孔のすべり面付近で緩慢ではあるが継続した変動が認められる。

すべり面 $45.25\,\mathrm{m}$

すべり面 65.53m

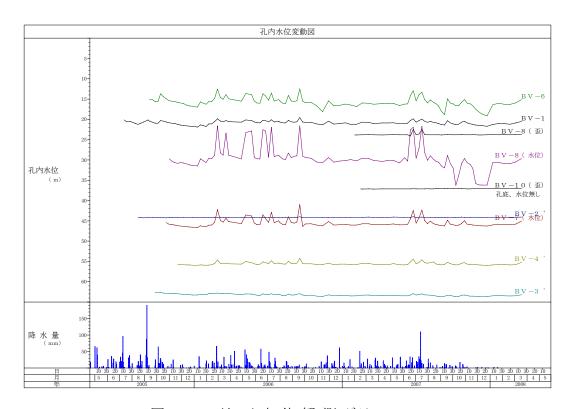
図 3.16 地下水位観測グラフ

地下水位観測の結果、副測線のBv-6,7',8'については、他の孔と比較して、降水と強い相関関係があり、水位変動幅は最大15mと大きい。これは陥没帯上部の沢から流入する地表水の影響が強いためと考える。その他の孔については、降水との相関は認められるが、変動幅は小さい。

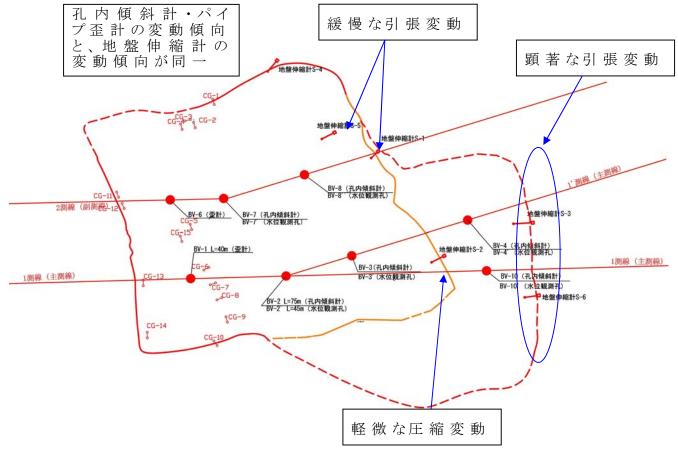
図 3.17 折立地区計器変動の特徴

- パイプ歪計・孔内傾斜計では、すべり面付近の深度で、緩慢に継続した変動が認められる。
- ・ 陥 没 帯 に設 置 した 地 盤 伸 縮 計 S-1,2 は、頭 部 滑 落 崖 に設 置 した S-3,S-6 と変 動 形 態 が異 なり、S-1 で緩 慢 な引 張 変 動、S-2 で軽 微 な圧 縮 変 動 が認 められる。
- 頭部滑落崖に設置した地盤伸縮計 S-3,S-6 は、顕著な引張変動が認められる。変動は豪雨時に活発化する傾向がある。
- 地盤伸縮計 S-3 と、パイプ歪計 BV-8,10 等の変動傾向が同一であり、ブロック全体が一体となって変動していると考えられる。ただし北側の陥没帯の変位は、相対的に小さい。
- ・ 頭部滑落崖に設置した地盤伸縮計によると、過去 3 年間の変動量は約 $220\,\mathrm{mm}$ であり、地すべりの年変動量は約 $7\,\mathrm{cm}$ /年である。
- 孔内傾斜計の変位量をみると、約2年半で約50mmの区間変位であり、 年変位に換算すると約2cm/年の変位が認められる。
- 折立地区地すべりの年変位量は、年間数 cm のオーダーといえる。
