らんど すらいど

39

(公社) 日本地すべり学会関西支部

2023

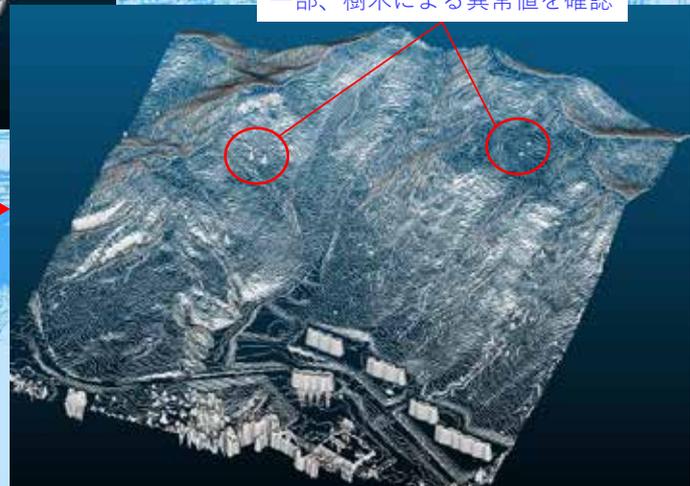
一部、樹木による異常値を確認

一部では、樹木により
正しい地形になっていないが、
ほとんどは問題ない

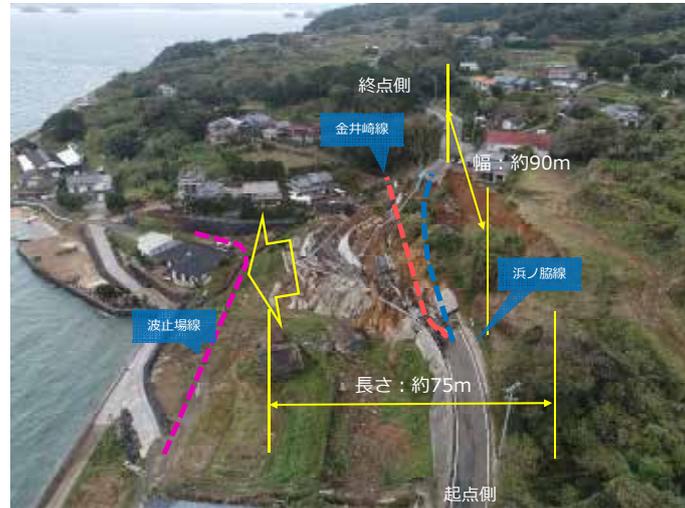
市道3路線と家屋が被災

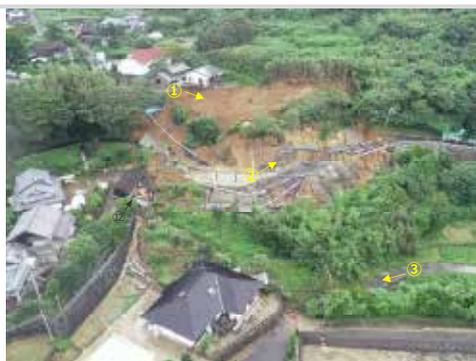
① 段差12m程度の滑落崖

③ 下部市道の押し出し

② 上部市道は完全に破壊
(開口亀裂に囲まれたブロックに分離)
約15m下方に移動している

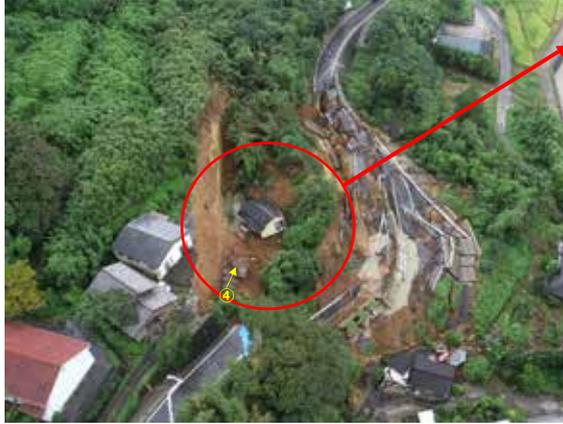
地すべり頭部は12mも滑り落ちた
(写真の家はもともと上にあった)

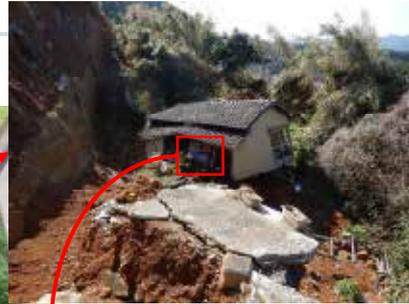
④ 瓦や窓の破壊は少なく、
一緒に落ちたプランターはそのまま。

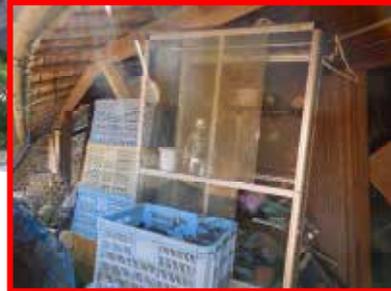
食器棚の中も、あまり乱れていない。 8

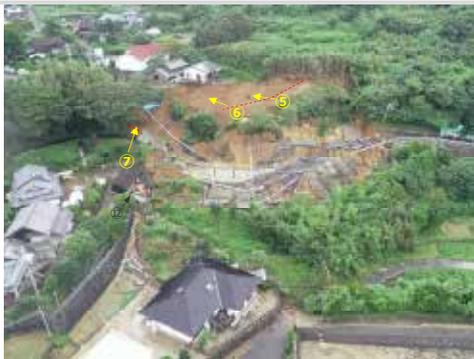
⑤ 地層境界は終点に向かって深くなる。
縦系の潜在的な亀裂も認められる。

⑥ この付近の地表面は崩積土のみ分布する。

⑦ 終点境界部は崩積土がやや薄くなる

地層境界が凹形状となる。
⇒層境界に沿って終点側に地下水が集まりやすい地下構造を有している

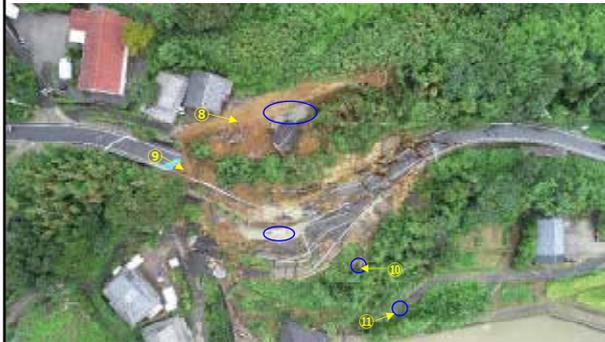
8月28日の空中写真（○は湧水等地点）

⑧地点の水たまり（8月29日）

⑨地点の水たまり（8月29日）

⑩地点の湧水（10月28日）

⑪地点の湧水（8月29日）

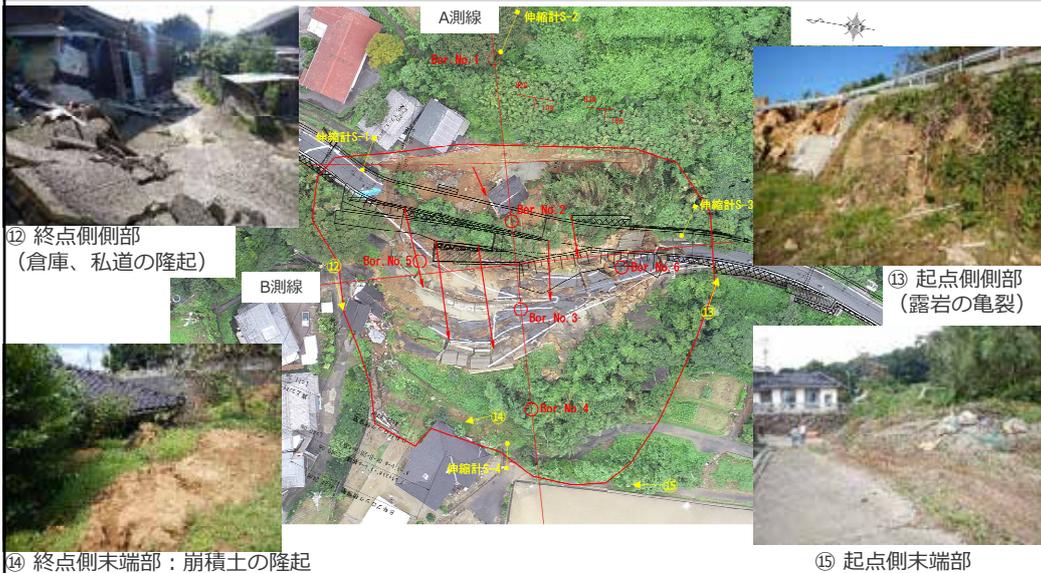
⑫ 終点側側部
(倉庫、私道の隆起)

⑬ 起点側側部
(露岩の亀裂)

⑭ 終点側末端部：崩積土の隆起

⑮ 起点側末端部

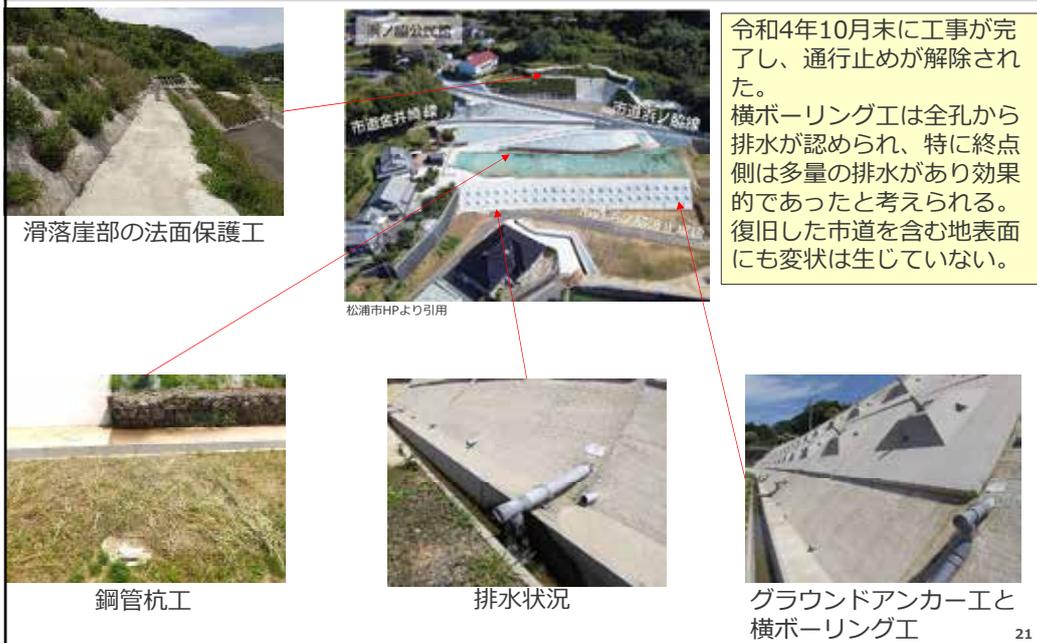
3-3. 施工後の状況

本対策では、横ボーリング工、鋼管杭工、グラウンドアンカー工など多様な工種を組合せ、市道復旧も含め、工程ごとの安全を確保しながら段階的に地すべりを安定化させる設計とした。施工後の現地確認では、横ボーリングの全孔から排水が認められ、特にすべり面が深くなる終点側では多量の地下水を効果的に排水できていた。復旧した市道を含む地表面にも変状はなく、対策工は効果を発揮しているものと考えられる。

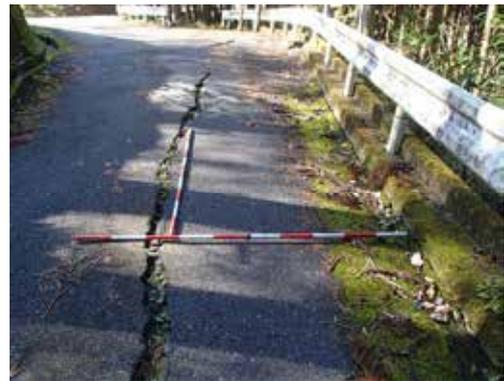
写真-3 町道の地すべり変状

本調査地は、北西側に位置する A ブロック内の A-1 ブロックである。A-1 ブロックは、幅 74m×長さ 65m 程度の地すべりブロックであり、内部には A-3 および A-4 の二つの小ブロックを内包する。ブロックを横断する町道には、亀裂や陥没が断続的に発生しており、地すべり変状が顕著に現れている(写真-3)。本ブロックでは、2009～2017 年頃まで実施されてきた観測により、幅 74m、深さ 14m 程度の舟底型のすべり面形状が確定している(図-3)。すべり面は強風化岩帯を通過しており、すべり形態はいわゆる「風化岩盤すべり」に分類される。

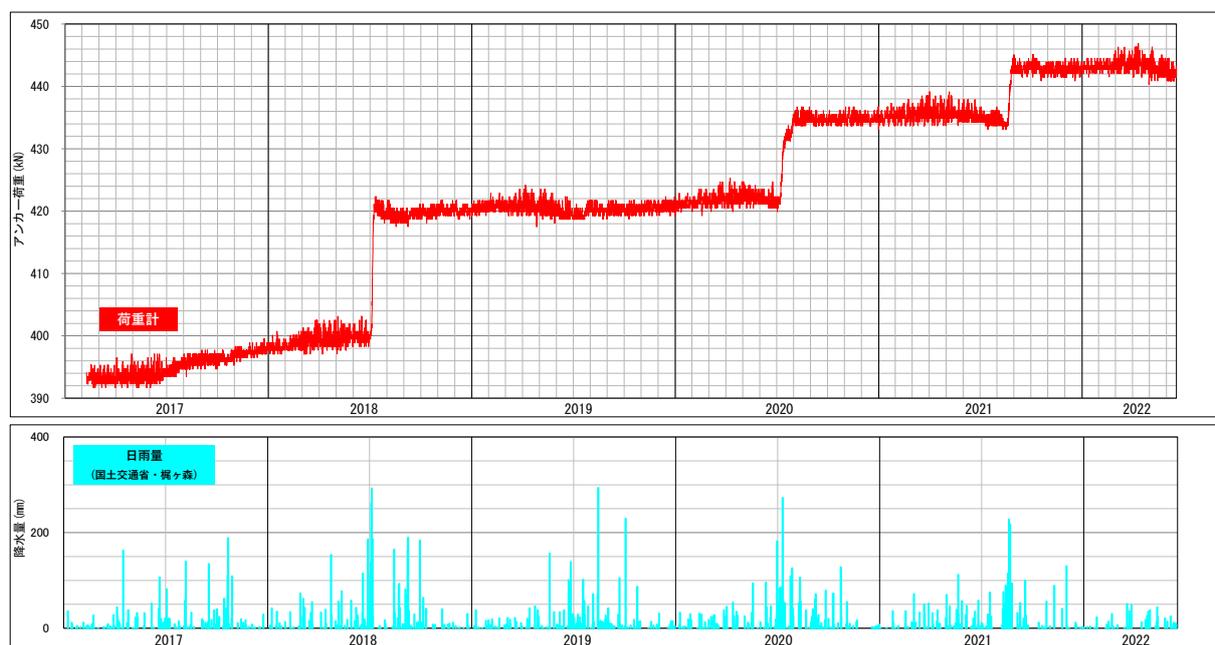
図-7 アンカー荷重観測結果と降水量

図-7 に、荷重計を設置した 2017 年から昨年 2022 年までのアンカー荷重観測結果を示す。観測の結果、普段アンカー荷重は 4kN 程度の小さな増減を繰り返しながら緩やかな上昇またはほぼ横ばいの変動傾向を示すが、1~2 年に 1 回の頻度で、集中降水に対応した 10~20kN 程度の急上昇が確認された。観測開始時、アンカー荷重は 392~396kN 程度であったが、2022 年では 443kN 程度まで上昇している。本アンカー工の設計アンカー力は 569.3kN で、 $(443.0-392.0)/5.5 \approx 9.3$ [kN/年] のペースで上昇し続ければ、 $(569.3-443.0)/9.3 \approx 13.6$ [年] となり、あと 14 年程度で設計アンカー力を超過してしまう計算となる。

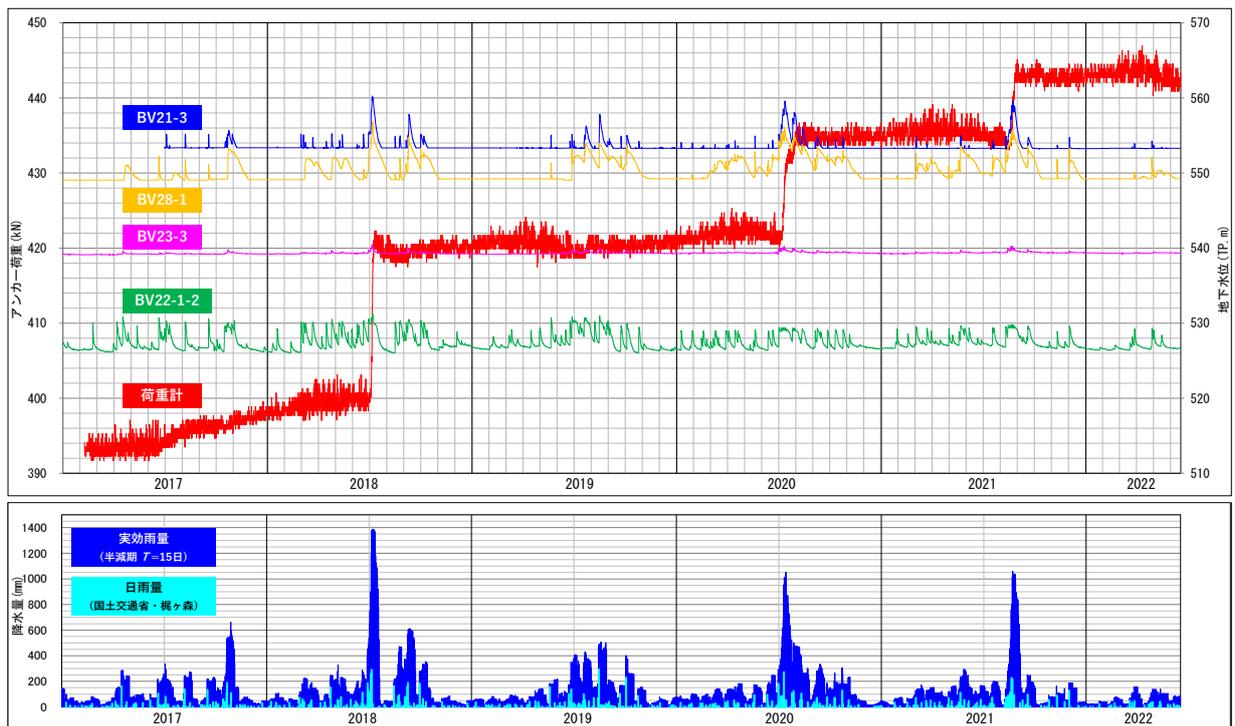
図-8 アンカー荷重計と地下水位・日降水量の比較

アンカー荷重が急激に上昇する時期は、地下水位観測孔のうち、BV21-3 と BV28-1 の地下水位が急激に上昇する時期とほぼ重なっており、地すべりブロックの滑動が示唆される。ただし、降水量はアンカー荷重が急上昇する時期以外でも多くなっており、一見すると相関性が低いですが、半減期 15 日、800mm 程度以上の実効雨量と高い相関性があることが判明した。

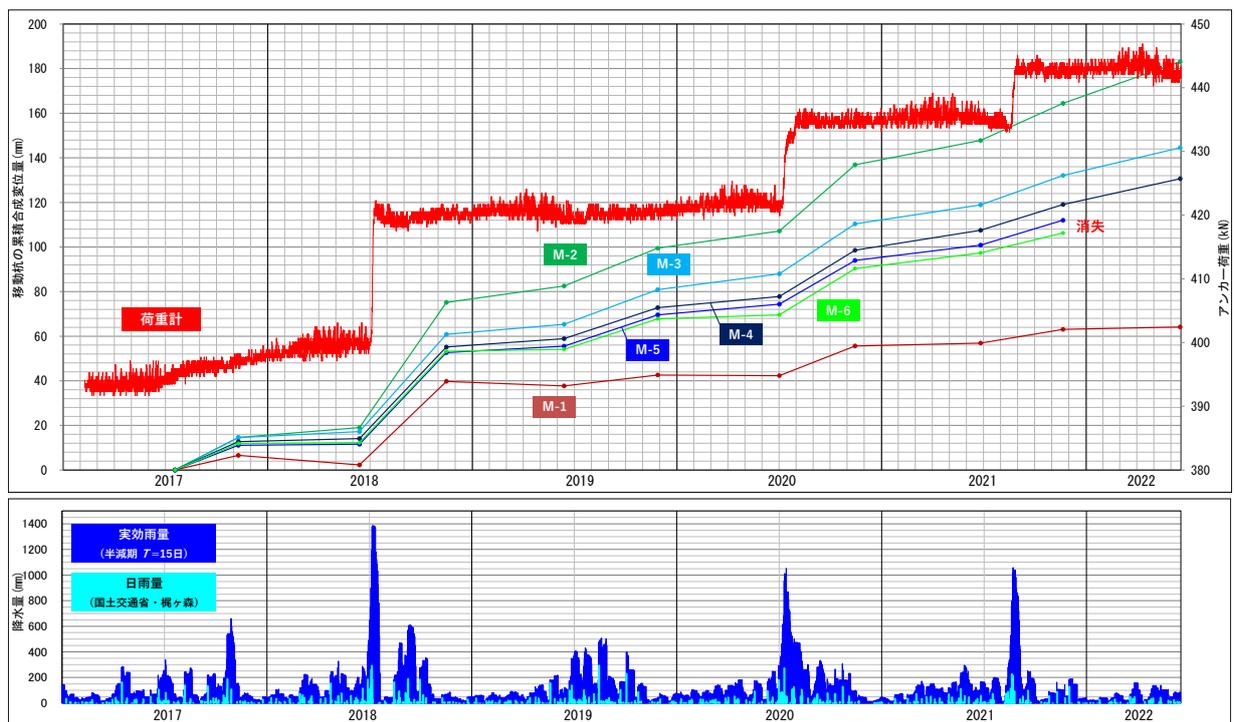
図-9 アンカー荷重と移動杭の累積合成変位量の比較

移動杭の累積合成変位量についても、地下水位と同様、アンカー荷重が急上昇する時期は、累積合成変位量が明瞭に上昇する時期とほぼ一致し、アンカー荷重と地すべり観測結果は良い相関性を示す。

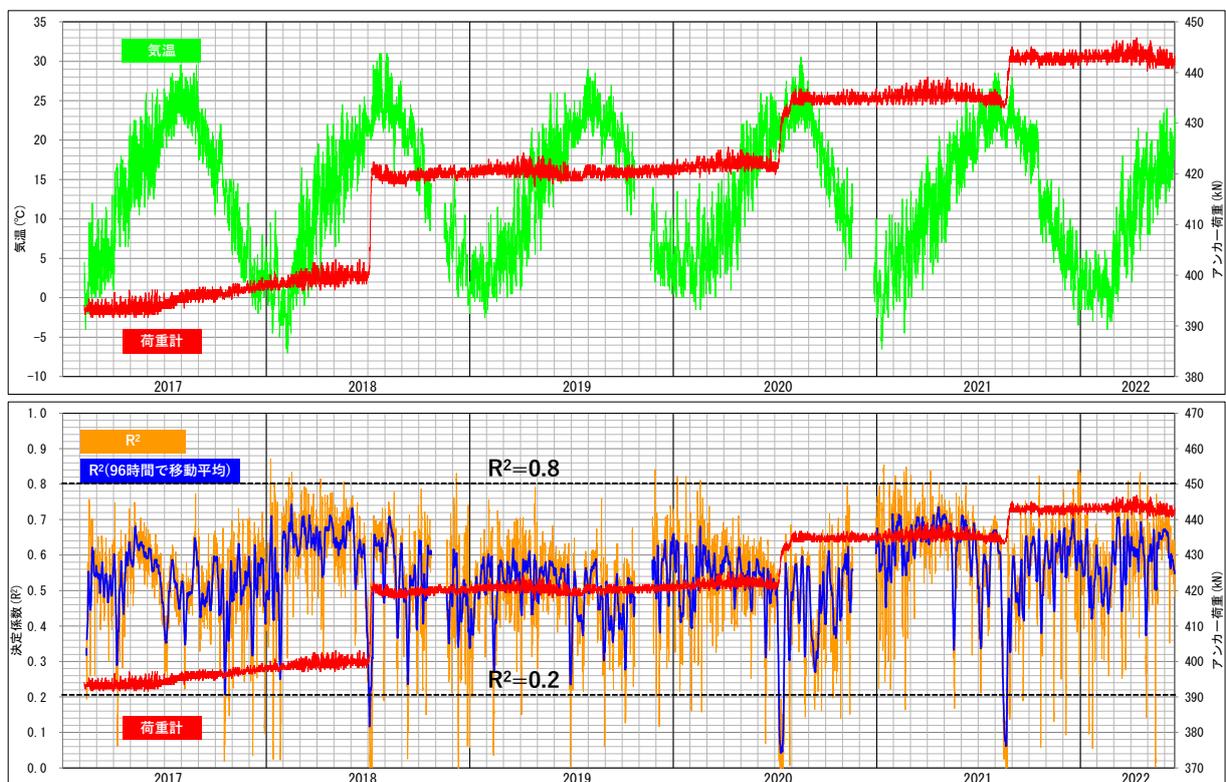
図-10 アンカー荷重と決定係数 R^2 の比較

図-10 の上図はアンカー荷重と温度、下図はアンカー荷重と決定係数 R^2 の推移を示す。下図のうち、オレンジ色の線が決定係数 R^2 を示し、青色の線は R^2 を 96 時間で移動平均し平滑化したものである。本調査地の R^2 は、概ね 0.2~0.8 程度とばらつくが、荷重変化の小さい時期は $R^2=0.4\sim0.6$ 程度、大きい時期は $R^2<0.2$ 程度となる。更に、 R^2 はアンカー荷重の急上昇時に更に低下し、限りなく 0 に近づいている。このことから、現状のアンカー工だけでは地すべり滑動が継続していると判断される。

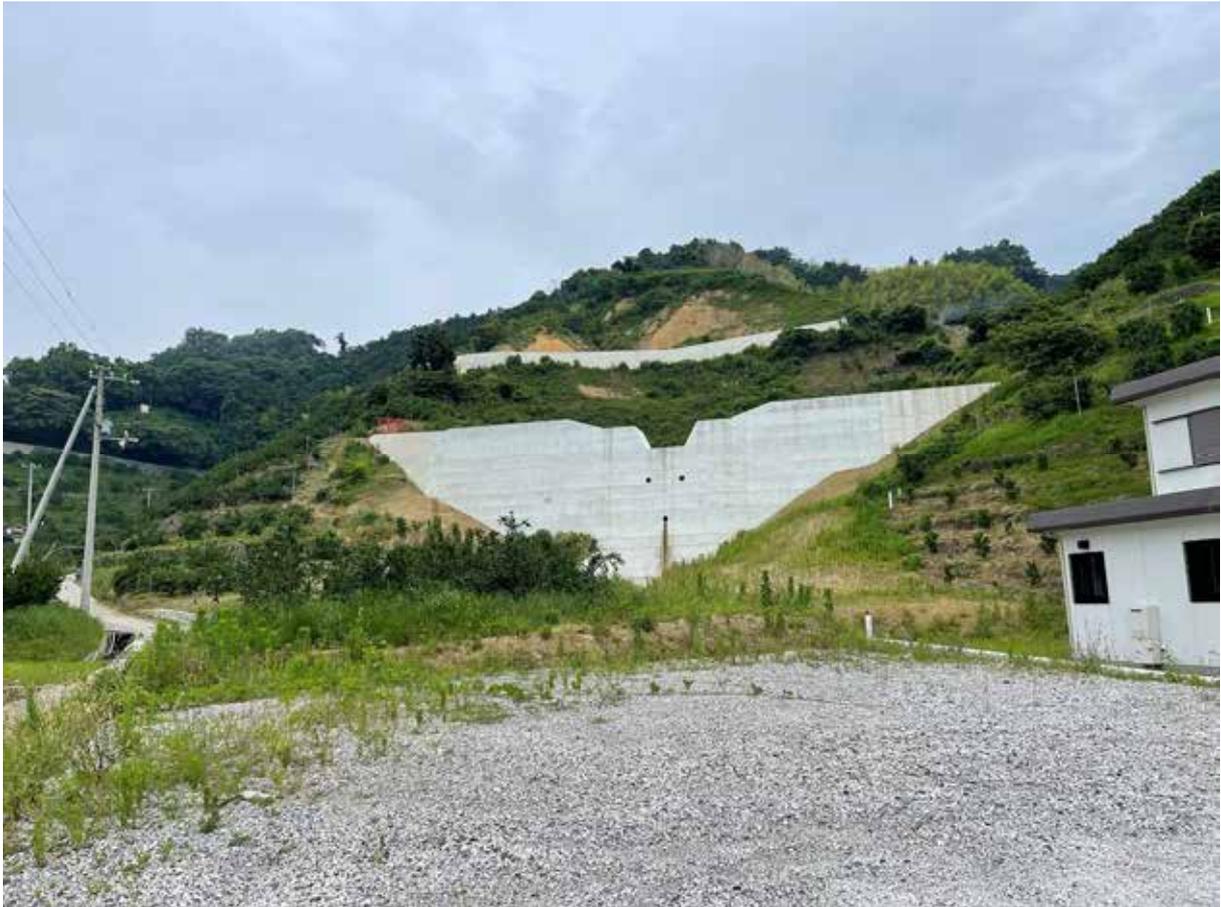
写真－３：愛媛県宇和島市吉田町畦屋の崩壊地。

この場所は2018年7月の平成30年7月豪雨の時に崩壊－土石流が発生し、死傷者が発生した場所である。雨が降っていなければ徒歩で崩壊の背部にあった地質構造を観察できる露頭に接近する予定であったが、当日は下方からの遠望のみになった。

なお現地は現在、溪流の規模に比較して規模の大きな砂防ダムが建設されている（写真－3）。筆者の調査では、崩壊地の背部には砂岩の角礫が充填した幅の広い断層破碎帯が存在し、風化していた。降雨はその破碎帯を浸透して大規模な崩壊を発生させたと考えられている（山崎・渡邊，2023）。なお、法華津湾周辺の崩壊のうち、ほとんどが表層崩壊であったが、いくつかは崩壊深が2 mを超えており、さらに、そのうち白浦周辺で発生したものは極端に流動化した。その理由として、風化した断層破碎帯の存在が考えられる。
