2021年8月青森県下北北部で 発生した土砂災害について (現地調査速報)

調査日：2021年9月19日、20日

調査箇所：小赤川、下風呂、焼山崎、桑畑

砂防学会・日本地すべり学会共同緊急調査団

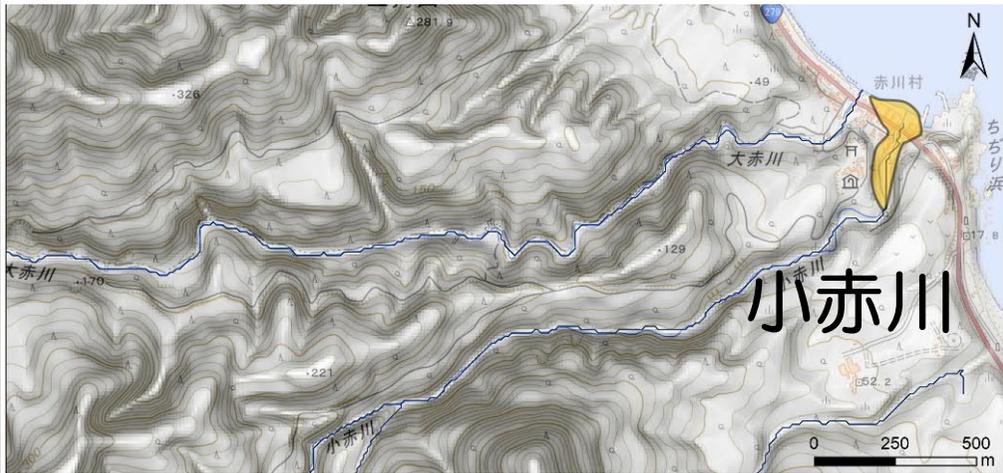
流木が流出し橋梁を閉塞し、土砂流や洪水の溪流外へ氾の濫を助長して、土砂が周辺人家まで到達し、被害を増大させた

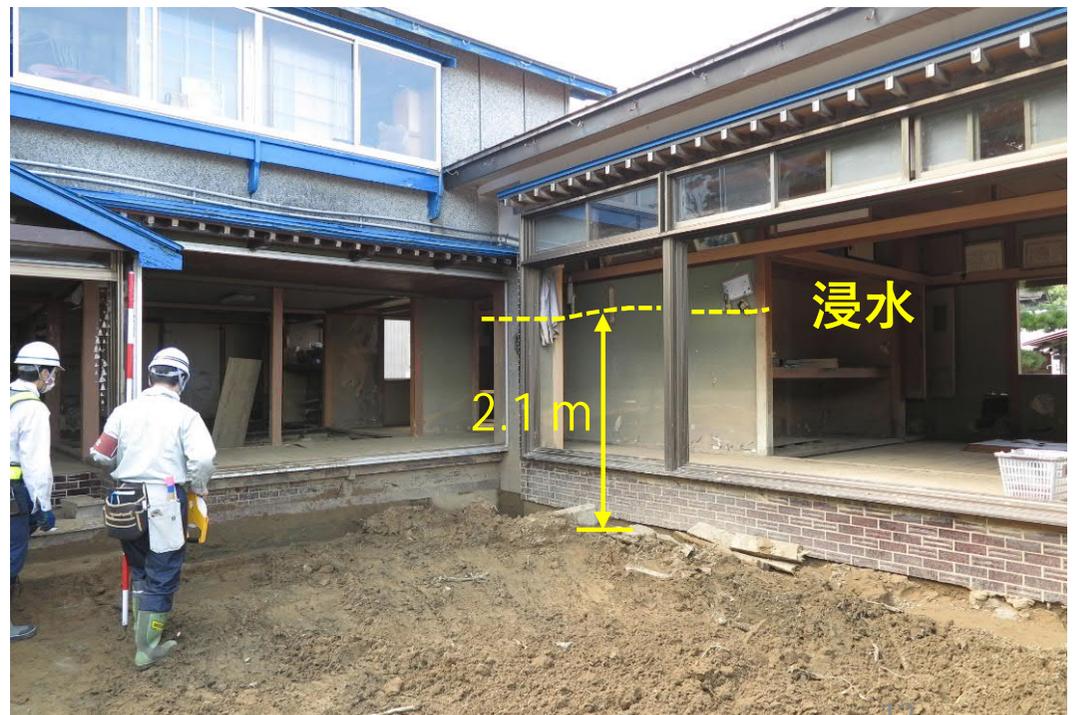
*聞き取りさせて頂いたK氏の住宅

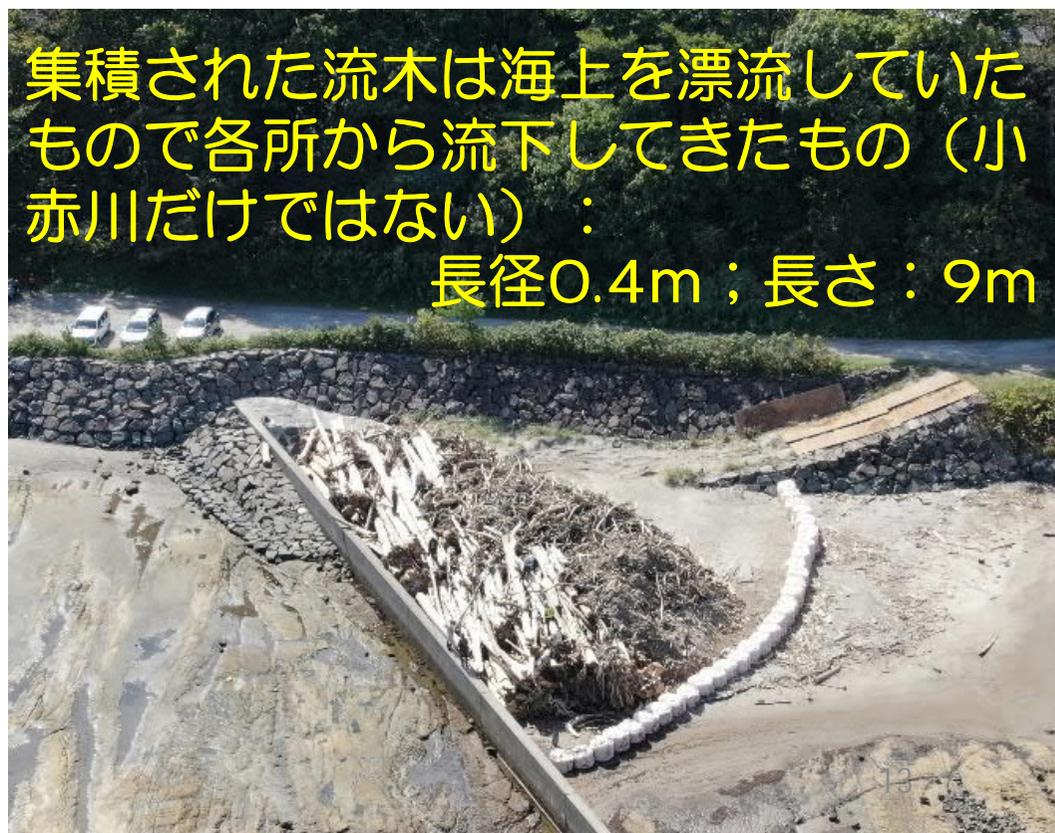
集積された流木は海上を漂流していたもので各所から流下してきたもの（小赤川だけではない）：
長径0.4m；長さ：9m

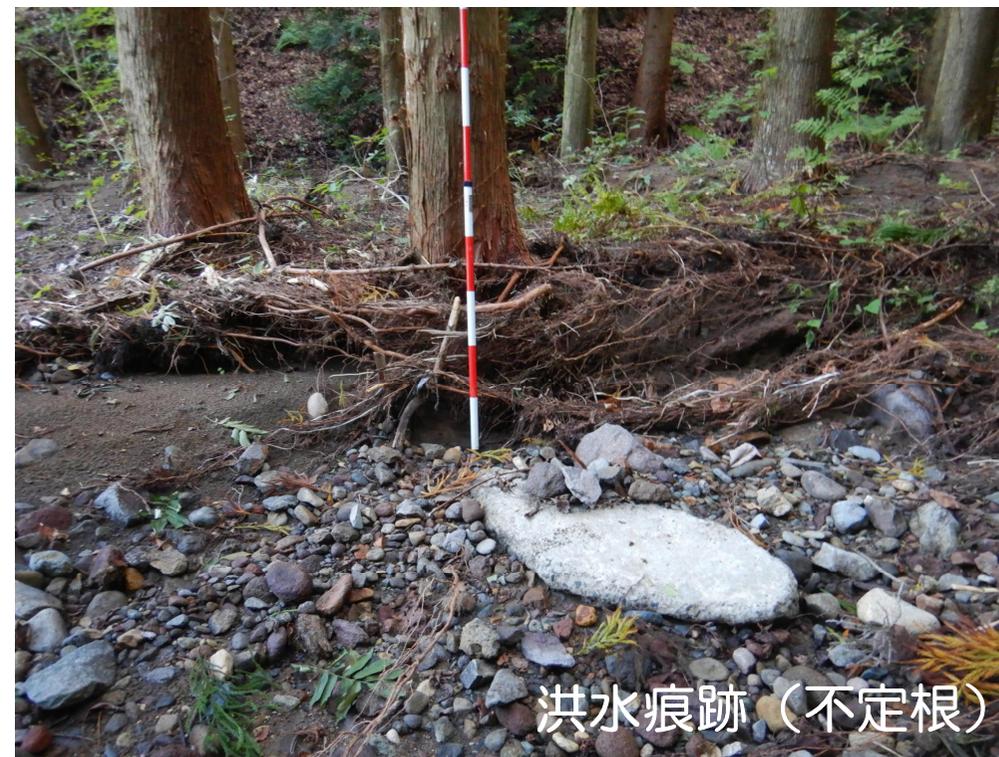
洪水痕跡 (不定根)

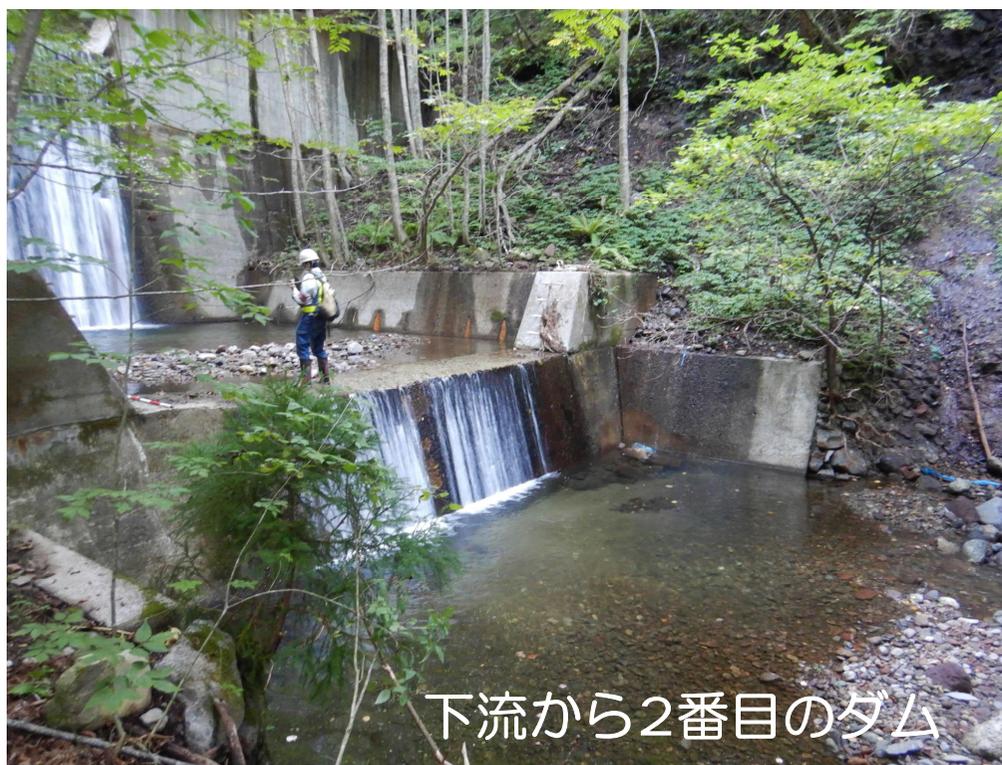
下流から2番目のダム

土砂、流木は見られない

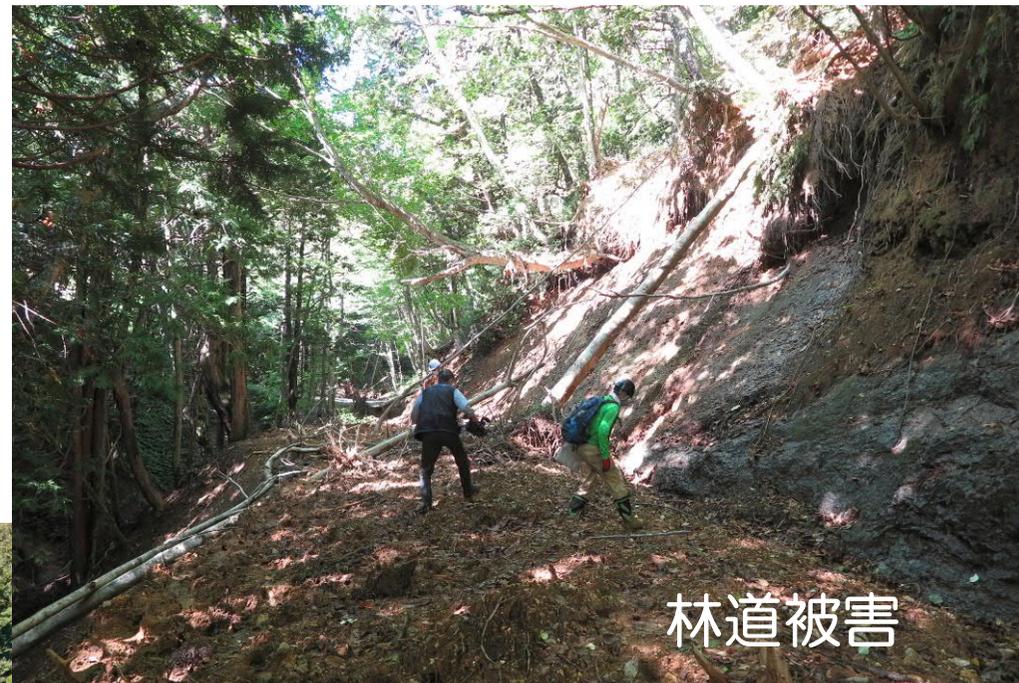
林道被害

左岸崩壊 林道法面～本川に至る

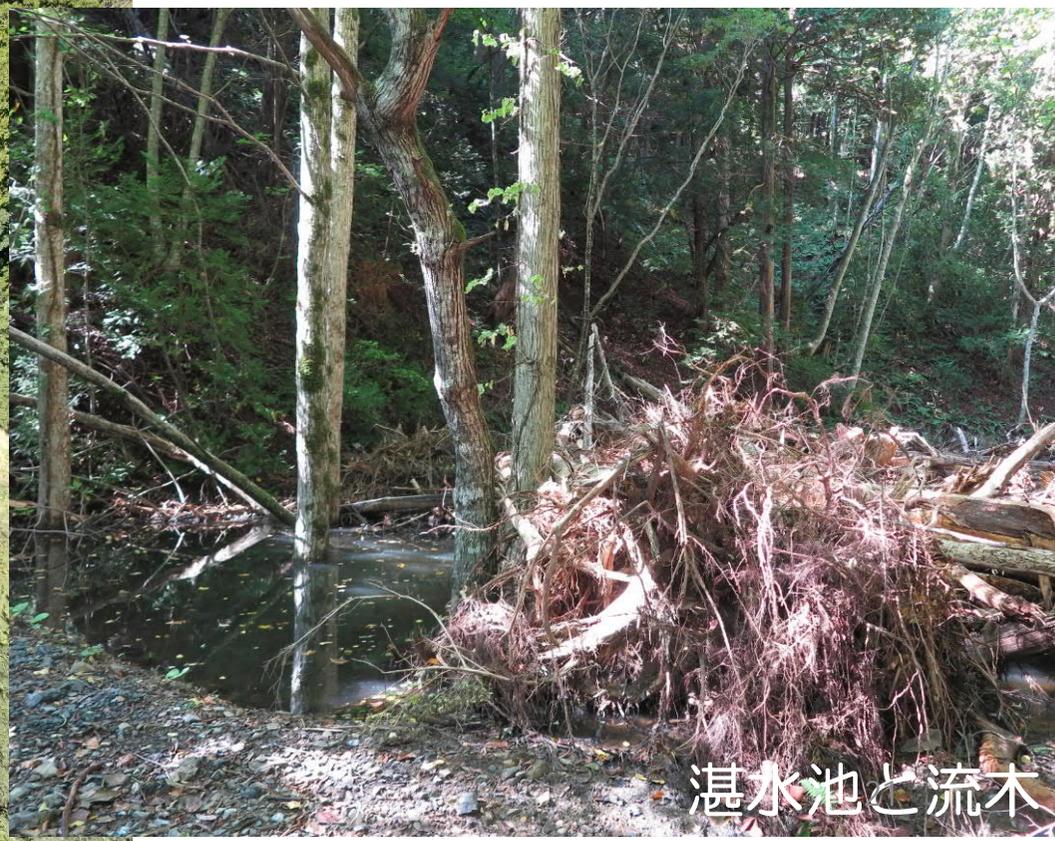
湛水池と流木

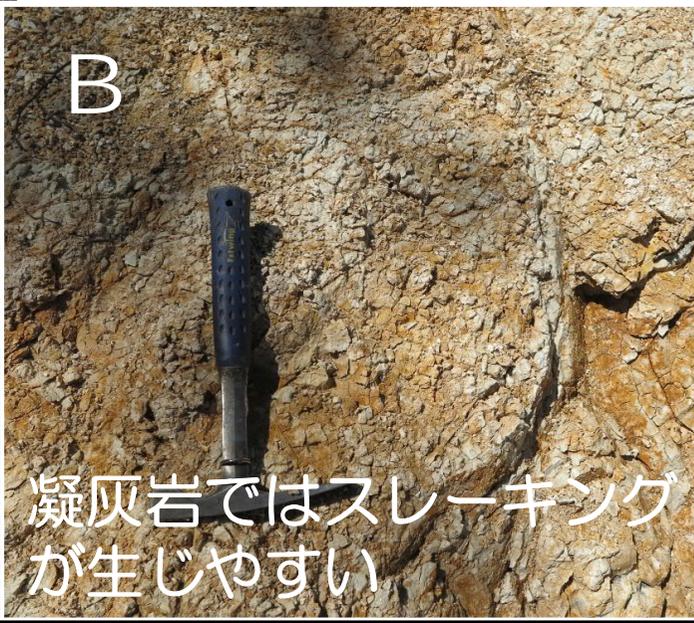
B

凝灰岩ではスレーキングが生じやすい

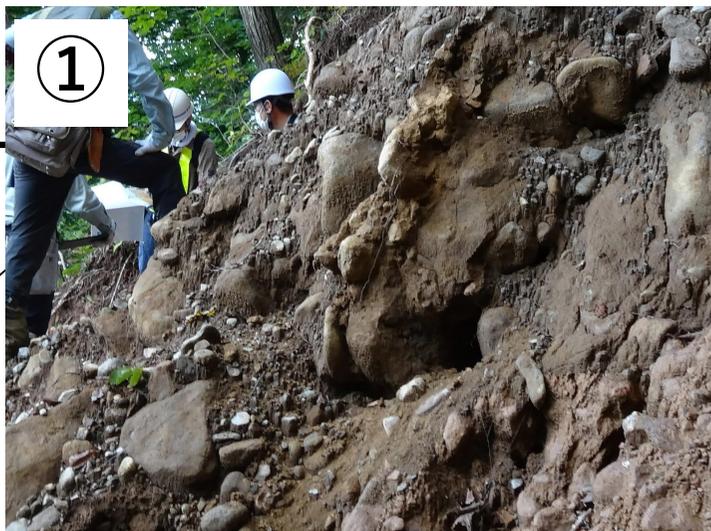
①

パイピング孔

(孔から水が噴き出していた)

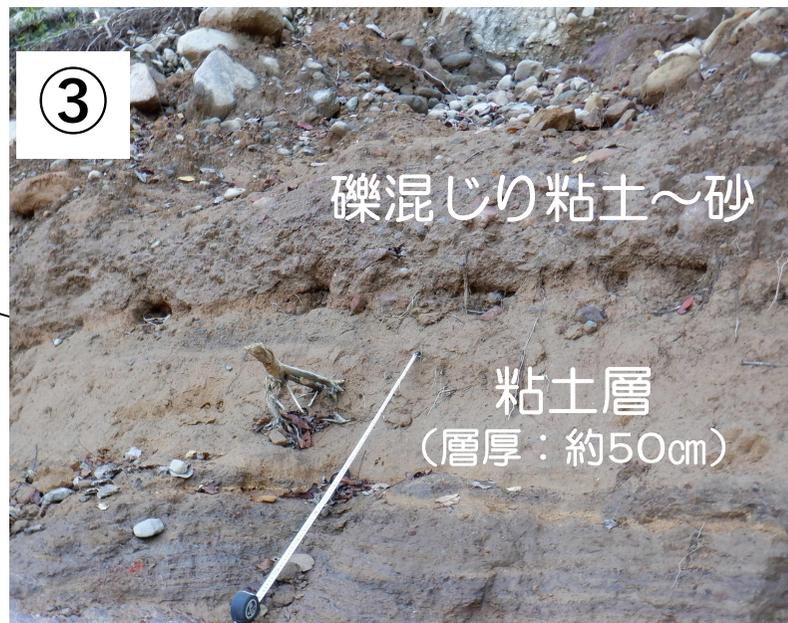
③

礫混じり粘土～砂

粘土層
(層厚：約50cm)

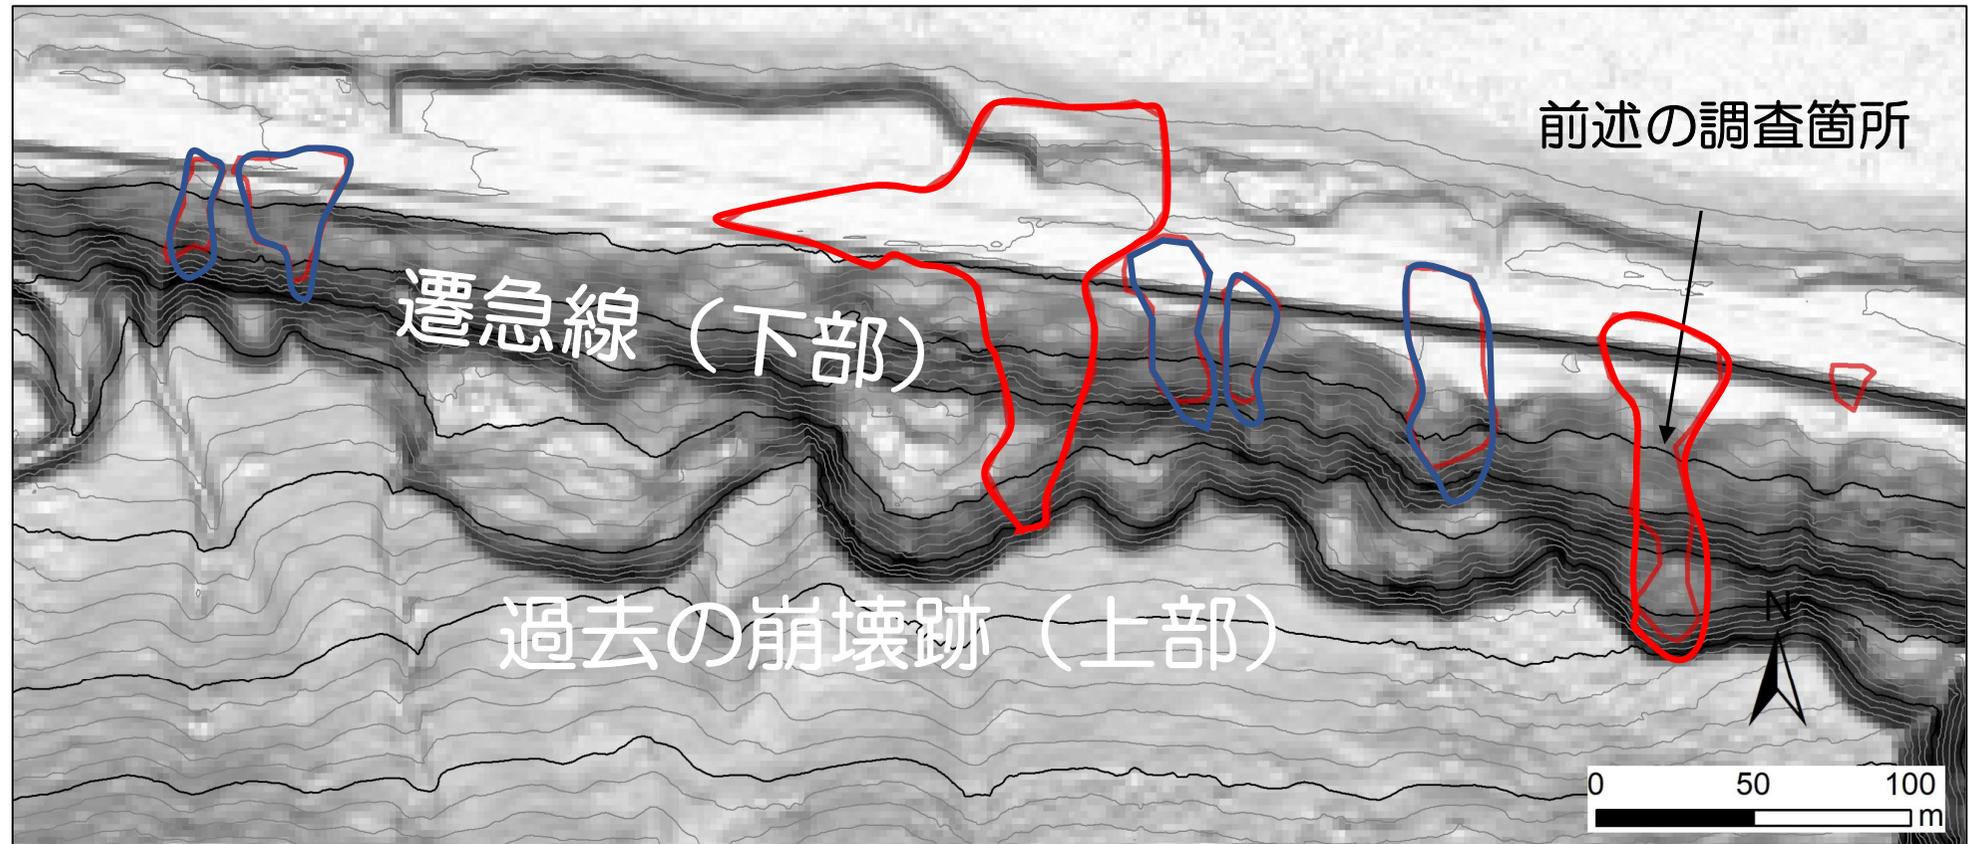
- 崩壊地周辺の同様標高には、過去の崩壊跡（標高50m）や遷急線（標高30m）が分布する
- 地形的にみると、崩壊は過去の崩壊跡や遷急線沿いに発生した
- このような地形の分布は、今回のような崩壊発生場を予測するための指標を与える
(今後の調査で明らかにする点にある)³²

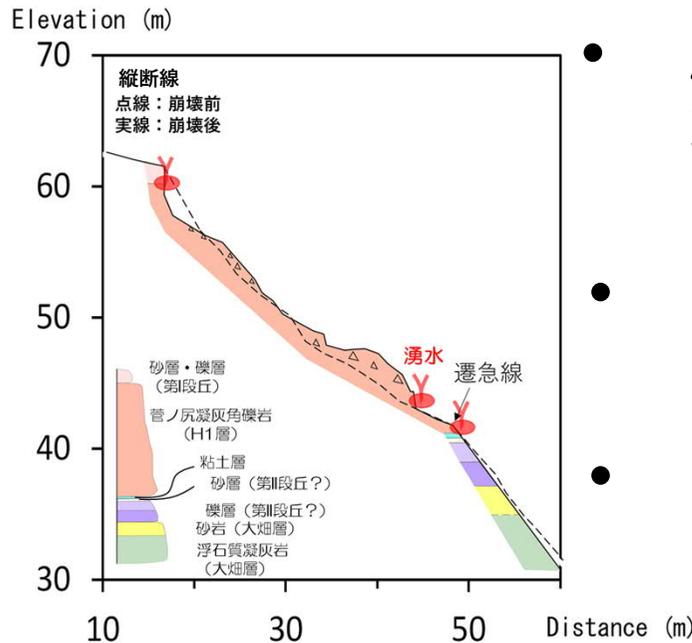
- 崩壊源では、透水性の不連続な層にパイピング孔があり、そこから湧水が噴出し、崩壊を引き起こした可能性がある
- 過去の崩壊は、上記のような原因で崩壊した可能性があり、地中侵食が事前にあったと思われる
- パイピングフローと降雨と湧水状況との関係を確認することにより、崩壊予測に有効に生かせる可能性がある
