地震に強い土地、弱い土地

神戸大学都市安全研究センター

教授 沖村 孝

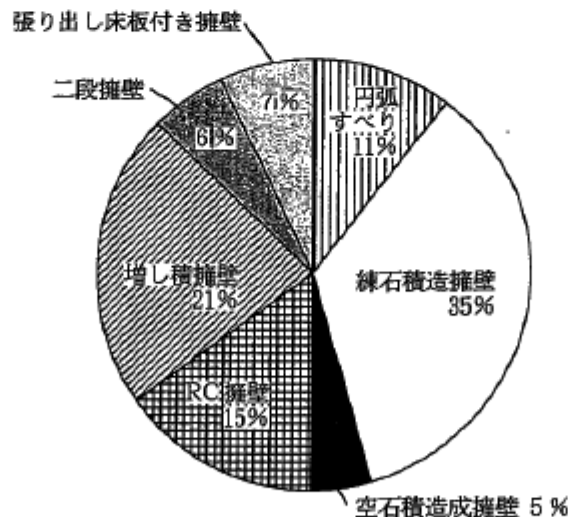
図-1 各種擁壁の被害の状況¹⁾

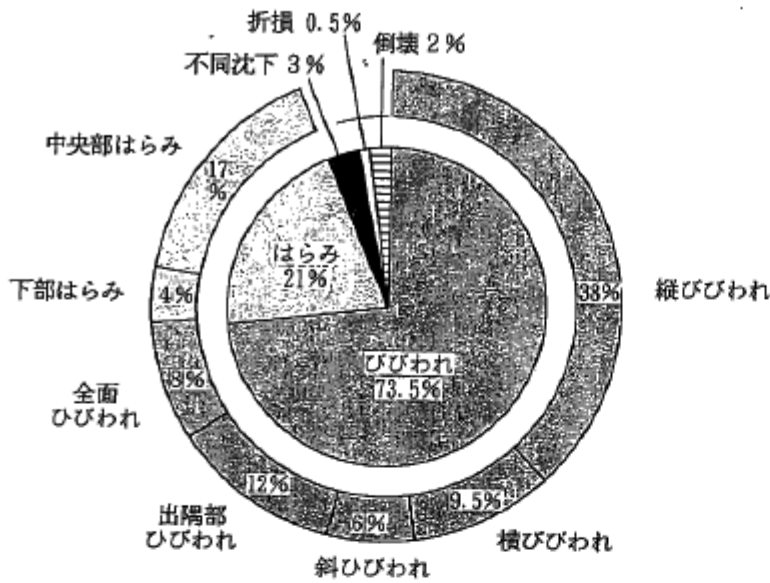
図-2 練り石積み擁壁の被害の状況¹⁾

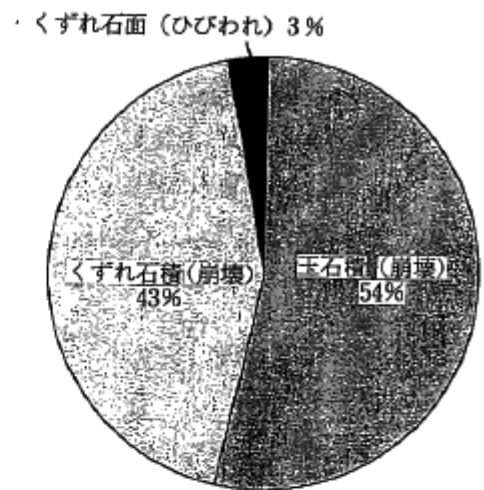
図-3 空石積み擁壁の被害の状況¹⁾

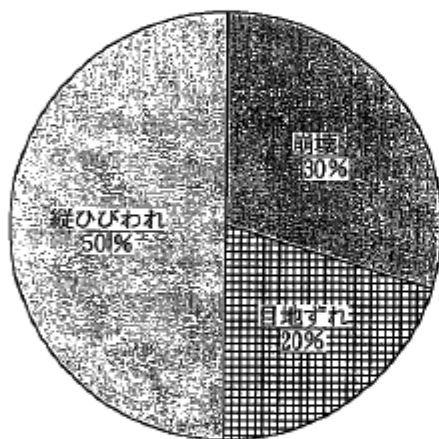
図-4 鉄筋コンクリート擁壁の被害の状況¹⁾

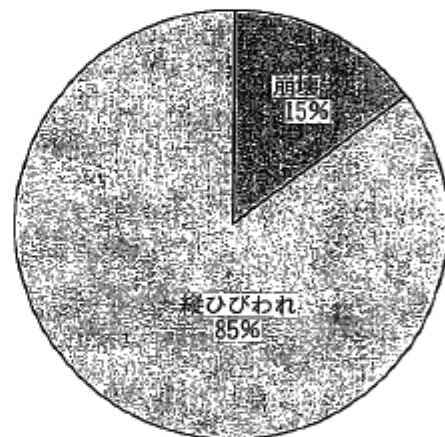
図-5 増し積み擁壁の被害の状況¹⁾

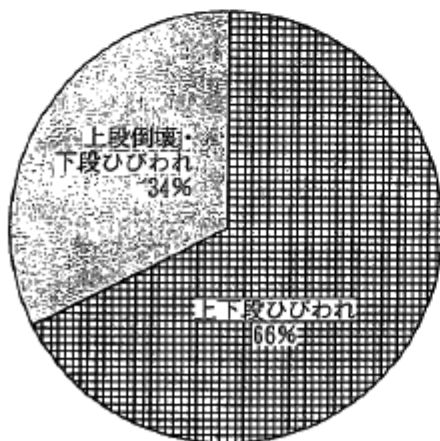
図-6 二段積み擁壁の被害の状況¹⁾

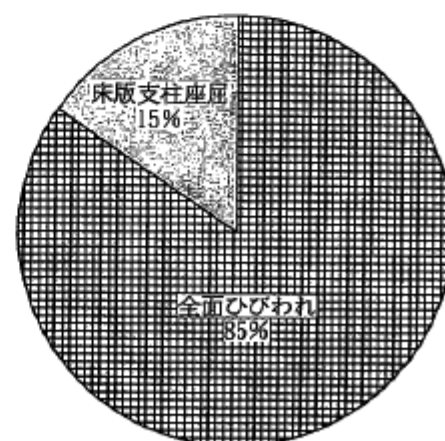
図-7 張り出し床版付き擁壁の被害の状況¹⁾
