## 2000年新島近海地震による斜面崩壊

伊藤雄二（東京都大島支庁）・伊藤克己（株式会社 キタック）

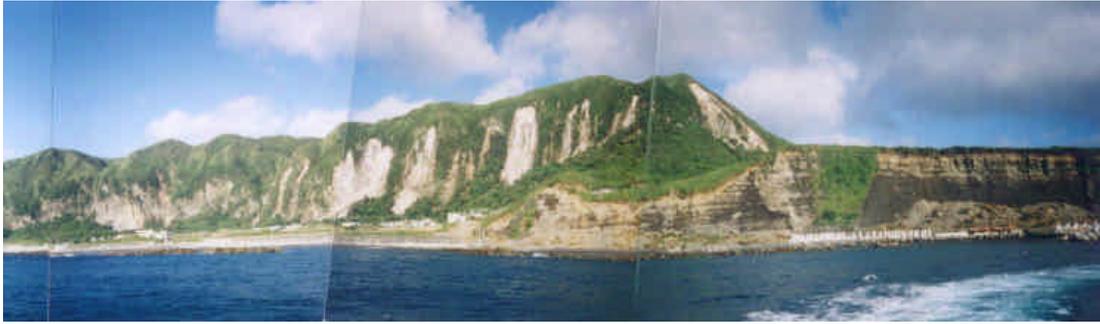
写真-1 新島北部若郷地区における崩壊の発生状況。正面は新島山の溶岩円頂丘。麓の集落が若郷地区。右下は井沢磯。

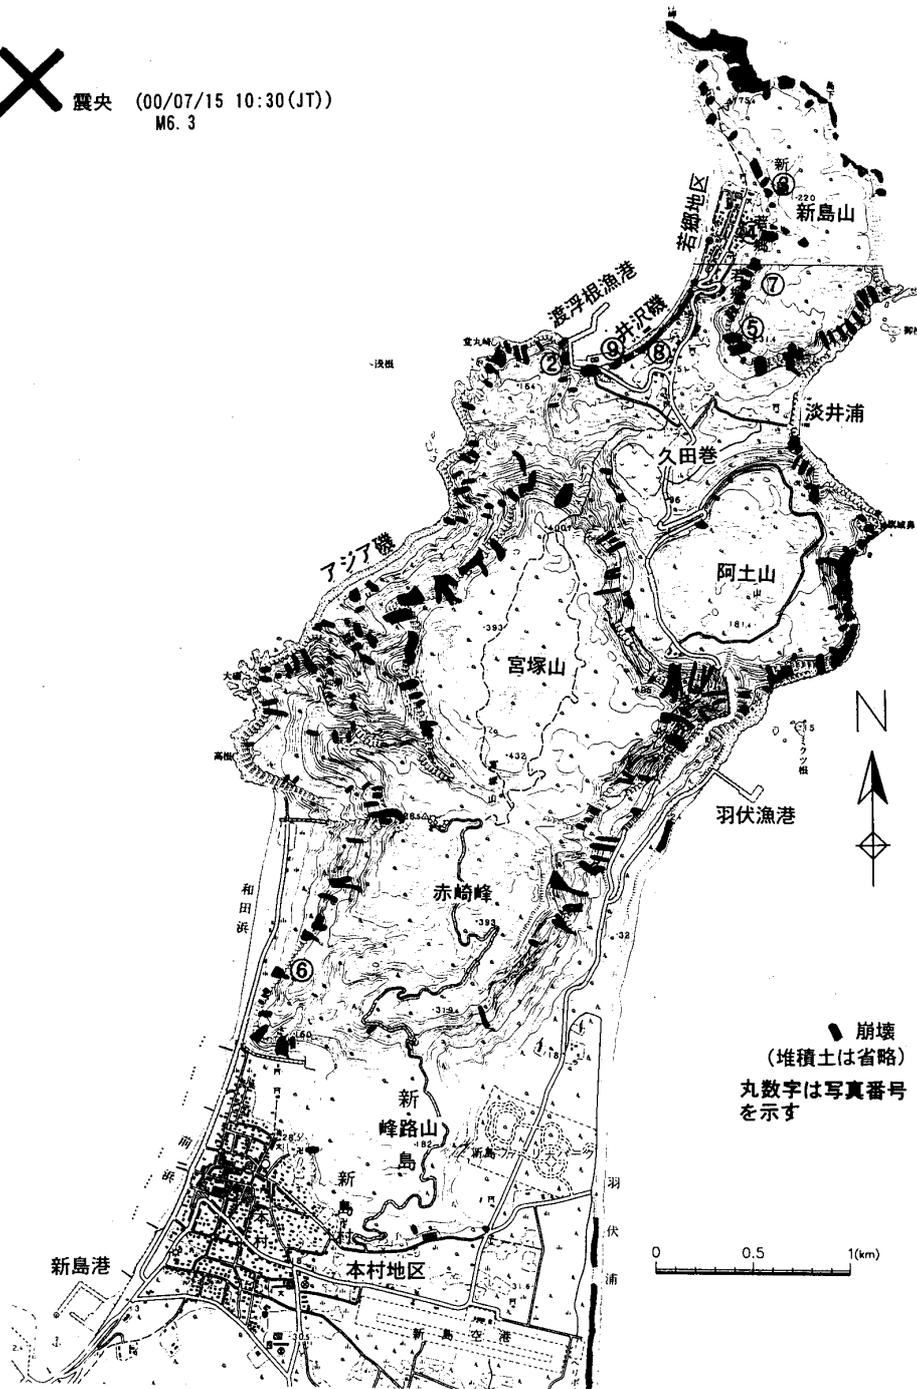
今回の地震に起因する新島北部における斜面崩壊は主に、海岸にそった急崖に発生している（図-3）。崩壊はいくつかのパターンに分類することが可能である（図 4）。ここではそれらのうち代表的な3つのパターンを紹介する。

図-3 新島北部における崩壊の発生状況  
一部、磯部(2000)を参考とした。  
基図は国土地理院発行 1/2.5万地形図「鞆度根島」、「新島」を使用。

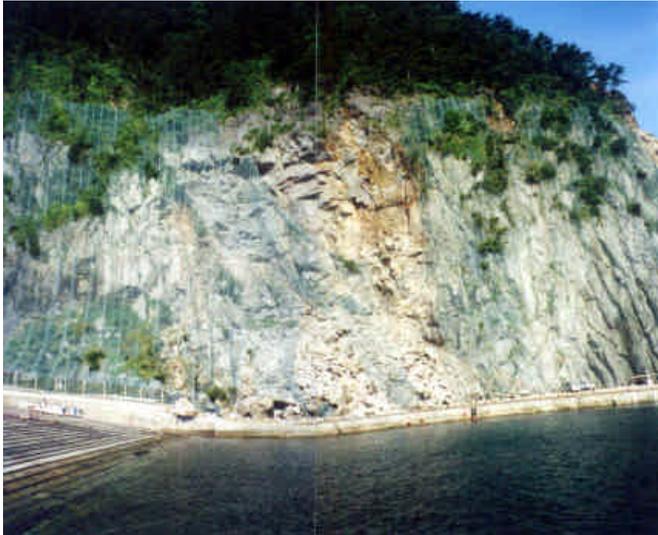
流紋岩溶岩円頂丘は、しばしば流理や節理が発達し、それに沿って割れやすくなっている。溶岩円頂丘の山腹の不安定な露岩部の各所から比較的新鮮な流紋岩の岩塊が剥離・崩落した(写真-2, 写真-3)。崩落岩塊の長径は、一般に3 m以下であるが、新島山の西斜面では9 mに達する巨大なものも認められた(写真-4)。

写真-2 流理や節理が発達する流紋岩体の急崖の崩落（渡浮根漁港）。

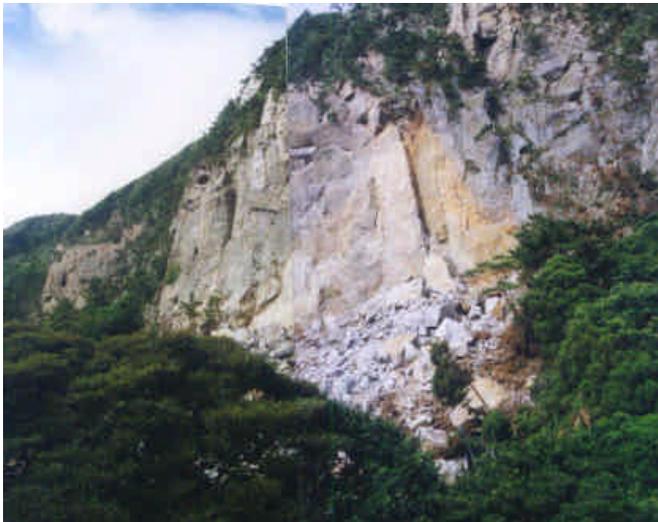
写真-3 柱状節理の発達する流紋岩体の急崖の崩落（若郷集落北端の新島山西斜面）。

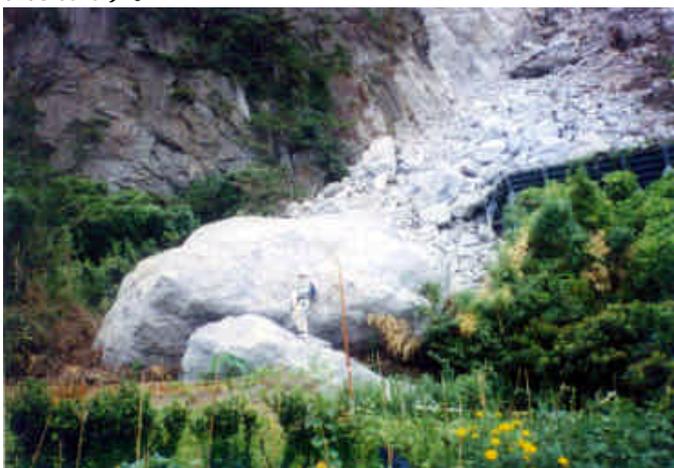
写真-4 長径9mの流紋岩の落石。高さ4mの鋼製落石防護柵を破壊し、平坦面に達して停止した。

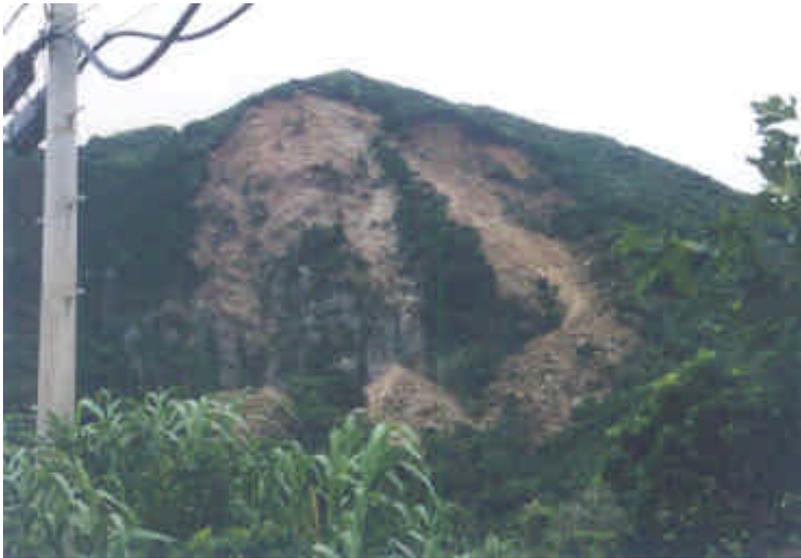
溶岩円頂丘の山頂平坦面直下には流紋岩質の火砕岩が分布しているところが多く、ほとんど膠結しておらず、未固結の礫質土である。これらが分布する溶岩円頂丘直下の急崖で浅いすべりが発生し、流動（一部崩落）しながら下方に達した（写真-5、写真-6）。流動あるいは転動・躍動した物質は、走路の植生だけでなく、新鮮な流紋岩の岩盤斜面表層部の岩塊をも取り込みながら下方に達した個所もある（図-4(c)、写真-7）。巻き込まれた岩塊の存在した岩盤斜面には流理や節理が発達している場合が多い。崖上部で崩壊が多く発生した原因は、このような地質的要因だけでなく、地形的に地震波が増幅されやすいことも関連している。

写真-5 溶岩円頂丘遷急線直下の崩壊（新島山南西斜面）。溶岩の上位には、厚さ80mの火砕岩が分布しているが、同様の火砕岩を発生源とする崩壊が各所に認められる。

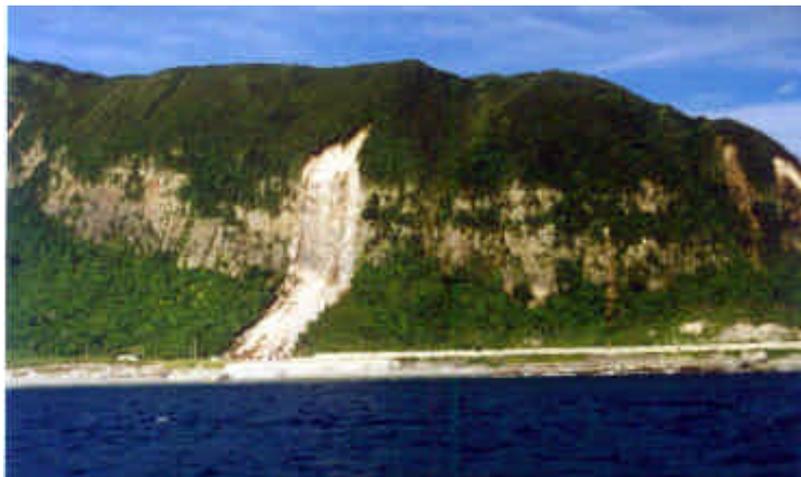
写真-6 溶岩円頂丘遷急線直下の崩壊（赤崎峰の西側斜面）。崩壊は火砕部のみが生じており、下位にある溶岩の崖では表層の植生が削り取られたのみ。

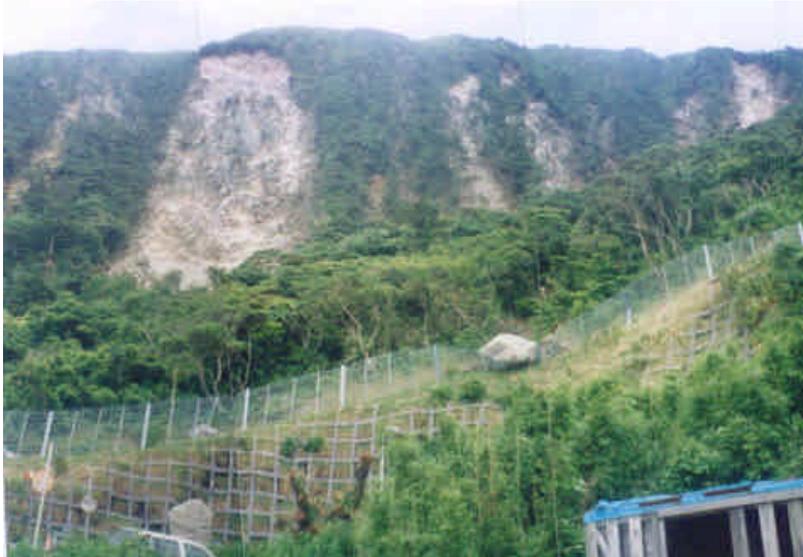
写真-7 上部の火砕岩部分の崩壊状況（新島山西斜面）  
流動した土砂は流理や節理のある流紋岩を岩塊として取り込んだ。（写真-5の北に隣接する箇所）

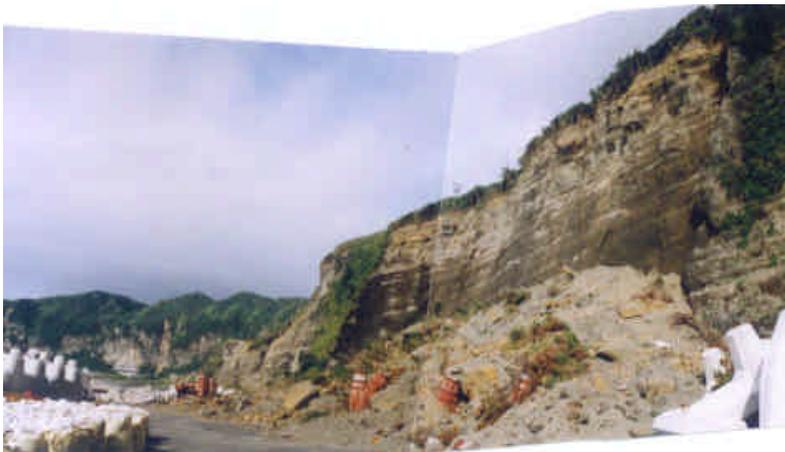
井沢磯にある約70度の急崖では、全体の約80%で崩壊が発生し、新鮮な崖面が露出した（写真-8）。崩落崖の勾配は崩壊前とほぼ同一で、崩壊の横断形状は崖上部から下部にかけて、ほぼ同一の層厚である。崩土の形状から元の地形は復元できず、脚部が崩土に覆われているため、崩壊の詳細なメカニズムは確認できない。

写真-8 ベースサージ堆積物からなる崖の崩壊（井沢磯）  
比高約60m、勾配約70°の急崖全体の約80%が崩壊した。崩積土塊の表層には

もとの植生が認められる。崖は大部分玄武岩質の火砕物であるが、最上部には流紋岩質のベースサージ堆積物が載っている（層厚5m前後）。

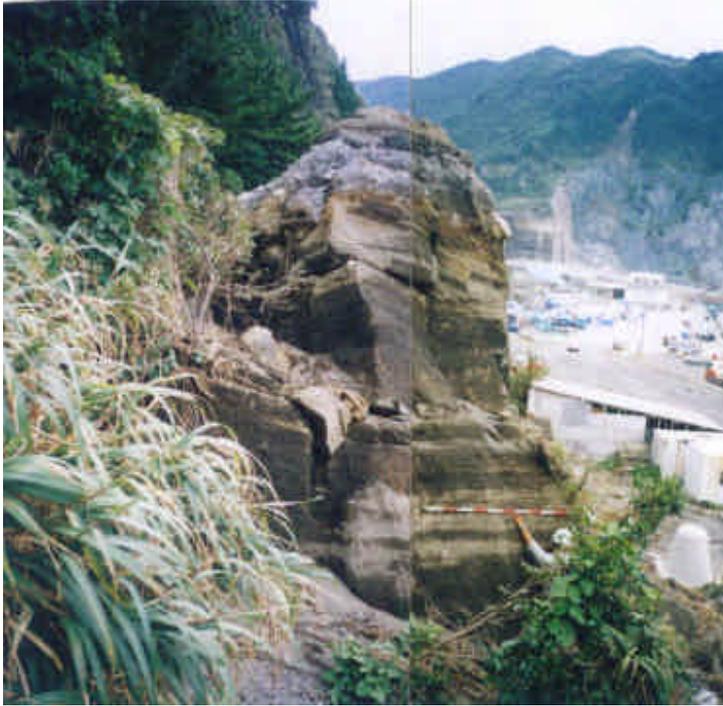
地層の上下関係はおおむね残されている復元できることや、崩土の表面には植生が埋没せずに残っていることなどから、トップリングが発生したとは考えにくい。土砂移動の初期段階の移動形態はすべりと考えられる。確認した崩壊層厚は最大で4 m（写真-9）。玄武岩質のベースサージ堆積物は常時は比較的自立性が高く、切土は比較的急勾配（一般に1:0.3～1:0.5程度）である。それらの法面の多くの箇所で同様な崩壊が発生した。

写真-9 ベースサージ堆積物の崩落土塊（崩積土の一部）。土塊の最上部には流紋岩質のベースサージ堆積物がのっているが、その不整合面や葉理は保存されている。土塊の水平長は約4m、崩壊深は4m以上。
