2004年新潟県中越地震による斜面災害の第二次現地調査報告

(社)日本地すべり学会・応用地質学会合同調査団

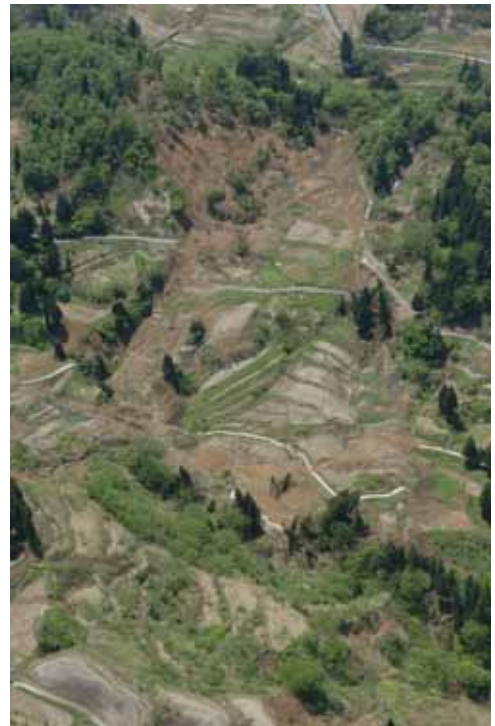
写真-1 入道沢地すべり斜め写真
（防災科学技術研究所 井口隆氏撮影）

入道沢地すべりは、荒谷層泥岩中に発生した地すべりであり、その規模は幅 150～200m、長さ約 450m、移動量は数十mに達する（写真-1）。地すべりブロック内の泥岩の構造は NE-SW 走向、南東に約 30° 傾斜しており、これは本地域の一般的な荒谷層の構造と一致している。左側方の滑落崖には、白色の凝灰岩層が露出しており、この地すべりがこの凝灰岩層にすべり面をもって発生したことがわかる。地すべり前の地形をみると、今回の地震で移動した範囲がもともと地すべり地形であり、本地すべりは地震による再活動ととらえることができる。

地すべりの主移動方向は南西から北東方向であり、これは地層の傾斜方向とは大きく斜交する。後背には集水地形がないにもかかわらず多量の湧水がみられる。また、滑落崖直下にため池があり、これらが地震時の変動を助長した可能性も考えられる。

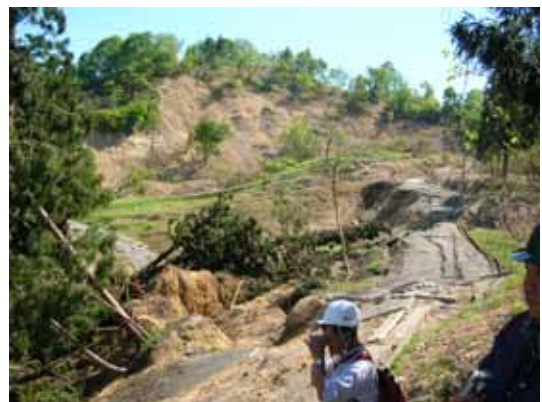
写真-2 入道沢地すべり上部ブロックの全景

地すべり上部の右側壁に大きな斜面崩壊が発生して、地すべり上部ではこれに伴い主運動方向に直交する局所的な移動現象がみられる。積雪、融雪期を経ても滑落地形、ブロック内の亀裂や末端圧縮地形などの変状が新鮮に保たれており、今後泥岩地域における地震時地すべりのメカニズムや移動の経過を詳細に検討するうえで重要なフィールドであると考えられる。

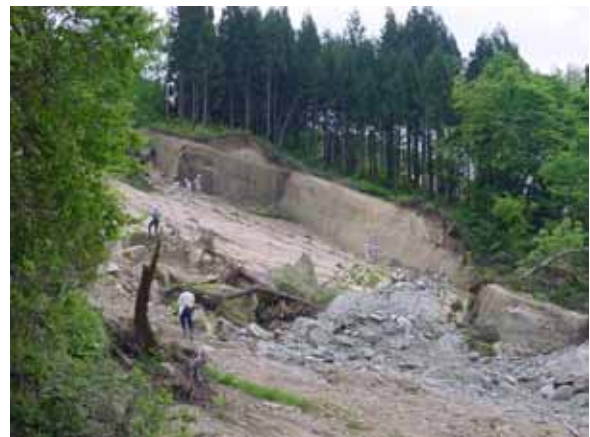
写真-3 Aブロックの全景

国道 291 号の吹付法面(一部吹付法砕工)施工箇所において、西向き of 顕著な岩盤すべり(崩壊)が、少なくとも 4 箇所発生し、国道を通行止めにした。このうち、今回観察した南寄りの 3 つのすべりを便宜上、北側より順番に岩盤すべり A・B・C と呼ぶこととする(図-3 参照)。岩盤すべり A・B の規模は、幅約 40～60m、長さ約 80～100m、層厚 4～6m であり、これは斜面の全長に相当する。これらの移動岩塊は、傾斜角約 22 度の層理面を滑動し、大小の岩塊に壊れながらほとんど全てが斜面下方に滑落したため、平滑なすべり面が剥き出しの状態を観察される。一方、岩盤すべり C は、斜面末端の幅 40m、長さ 50m、層厚 5m 程度の規模であったが、明らかに旧地すべり地形の再活動であった。

当地域周辺には褶曲構造と砂岩泥岩互層を反映したケスタ地形が発達している。今回の岩盤すべり斜面も比高 30～40m の非対称性丘陵のほぼ平滑な西向き斜面に当たり、東側斜面は 60 度程度の急斜面をなしている。岩盤すべり A・B のすべり面は、凝灰岩なる薄層が担っており、この両者間の滑動した塊状の砂質泥岩では同様の挟み層は見られなかった。

以上からすると、岩盤すべりの素因は流れ盤の地質構造とややルーズな凝灰岩の薄層を夾在していたことにあり、直接の誘因は地震動であるが、信濃川による側方侵食や道路切土による斜面末端部の欠損も特異な岩盤崩落現象を促進した要因となっている。

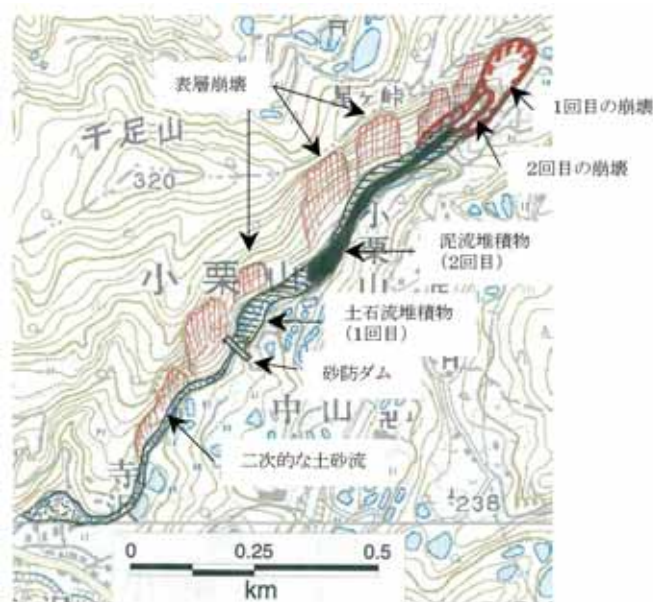
図-4 小栗山土石流概況図

地震直後の空中写真では、2回にわたり土砂が流動した様子が判読できる。まず初回の土石流は、源頭部の崩壊（幅 50m、長さ 200m）が起因となり、この崩壊地内の水田と直下にあった養殖池など水分の多い泥質物を巻き込んで流動化し、直線状の溪流（平均勾配 10～12°）を一気に 800m ほど流下し砂防ダム堆砂部で停止した（写真-5、図-4 の判読図参照）。堆積断面を見ると、流域上部には牛ヶ首層の塊状泥岩が分布することもあって、10cm 程度の角～亜角礫が主体をなし、泥や砂が間隙を充填している。堆積相からすると、「土石流」というよりは「岩屑なだれ」と言った方が適切である。マトリックスの大部分は褐色の砂質土であるが、時々暗黒色の泥質粘土が見られることから、養殖池などを巻き込んだことが容易に解釈できる。

2回目の泥流（堆積物のほとんどが小礫と泥質粘土からなることから）は、多分直後の余震で発生したと思われるが、最初の崩壊の底部が崩れ（推定幅 20m、長さ 100m）、搾り出されるように粘性の低い、あたかも溶岩流のような低速度の流下痕跡を残しながら最初の土石流堆積物上を約 400m 流下し堆積した（写真-6、図-4 の判読図参照）。平成 17 年 5 月の現地調査時点では、泥流表面の地形はその後の降雨でガリー状に洗掘され、わずかな名残しか見ることが出来なかった。

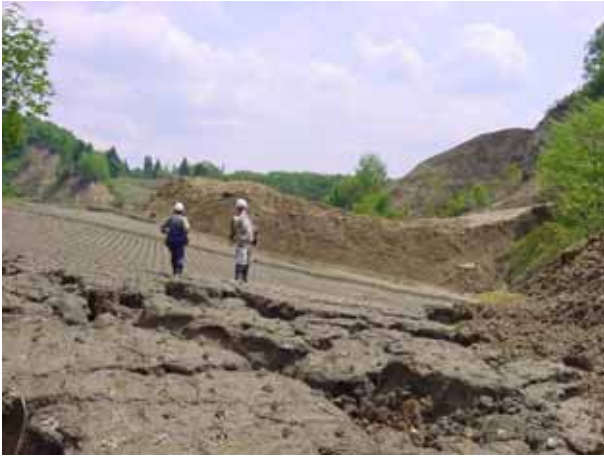
池谷集落の東側を南流する芋川の右岸（西）側では、水田等に利用されている数段の河岸段丘が幅約 400m、奥行き 200m、にわたってスランプ状のすべりが発生した。この地すべりの頭部では、比高 30m 程度の段丘面全体が滑落し、その上の水田面は山側に 15 度程度傾斜し、移動部は乗り上げやクラック段差を頻繁に繰り返し、末端部では一部芋川の河道へ押し出し、そこに架けられて橋長 30m 程度の橋が落下しており、明らかに稼動幅は狭まっている状況が確認できた。また、頭部では背後の急斜面の表層崩壊による崩積土が地震時にすでに堆積していたが、雪解け後にはさらに泥土状の土砂を含む雪崩が覆い、一部で末端近くまで達して地震時の地すべり地形を覆い隠している。

写真-7 頭部に位置する段丘面の山側への傾斜

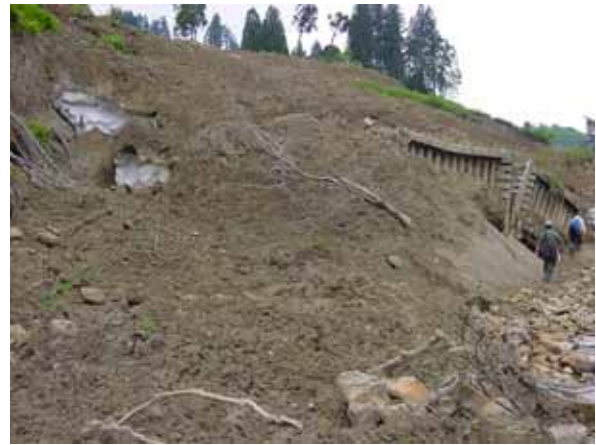
写真-8 末端部の状況
(土砂雪崩が芋川まで達した。)

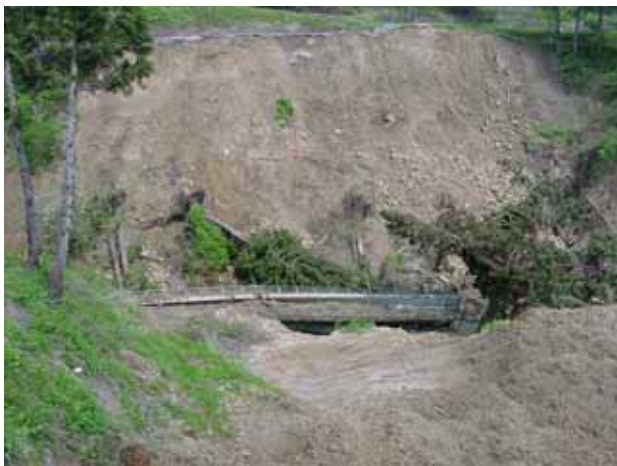
写真-9 末端部では橋が落下している

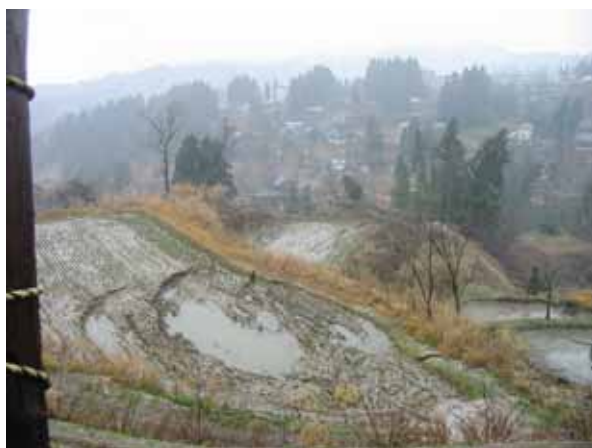
写真-10 積雪前の棚田(旧山古志村役場付近)
平成16年12月6日撮影

降雪前は平成16年12月6日に、融雪後は平成17年5月23日に調査をおこなった。写真-10と写真-11は役場付近の棚田(図-5)の亀裂と変状状況であるが、融雪後の変状は積雪前と大きな変化がないことがわかる。また、背後(

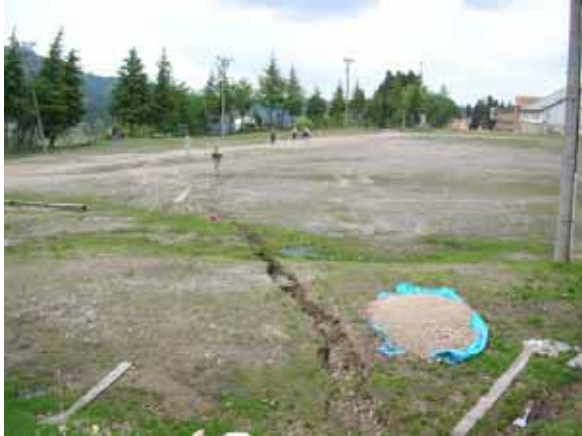
山古志中学校グラウンドでは、積雪前に明瞭ではなかったグラウンド全体をほぼ縦断するクラックが観察された(写真-12)。この亀裂はグラウンドを横断して山側へ延びており、今後の推移に注目する必要がある。また、山古志中学校グラウンドに見られるような段差を伴うクラック(写真-13)が、中学校周辺の斜面にも随所でみられることから、今後の豪雨による変化を注意深く監視する必要がある。

写真-12 山古志中学校グラウンドの亀裂
(平成 17 年 5 月 23 日撮影)

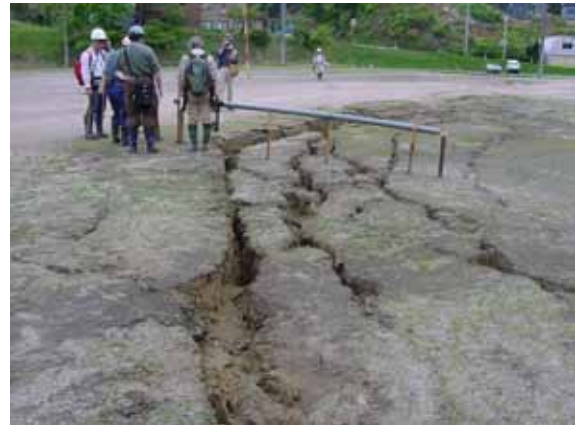
写真-13 山古志中学校グラウンドの段差
(平成 17 年 5 月 23 日撮影)
