2003年台風10号豪雨による北海道日高地方の斜面災害

Slope failures caused by Typhoon10, 2003 in Hidaka, Hokkaido

石丸 聡 / 北海道立地質研究所

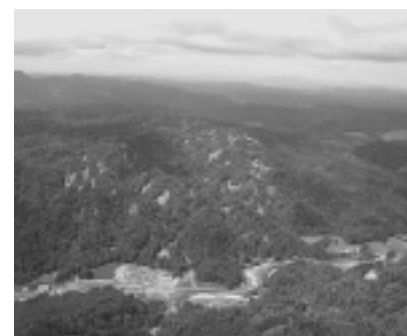
写真 - 1 元神部川右岸元神部層地域

礫岩・砂岩地域で崩壊密度が極めて高いのが特徴的である。また、同じ元神部層でも礫岩地域で崩壊密度が高いのに対し、凝灰質泥岩地域では崩壊密度が低い（写真 - 1）。岩盤強度の低い中新統泥岩のフラヌイ層や白亜系上部蝦夷層群の泥岩

写真左側の礫岩地域で崩壊が多いのに対し右側の泥岩地域では少ない。

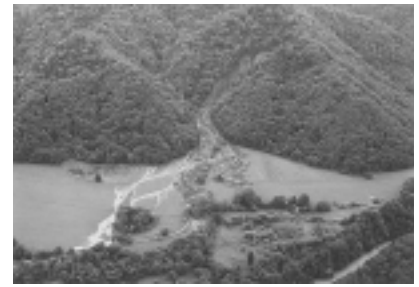
深い破壊面を持つ崩壊が発生した。この崩壊は頭部から堆積物末端までの距離が約400m、比高が約150m、今回の豪雨による斜面崩壊の中で最大級の規模であった(写真-2)。崩壊源は白亜系中部蝦夷層群の泥岩で、急立した流れ盤構造となっている。崩壊源に見られる岩盤は亀裂が発達しており、崩壊した岩盤は岩屑化しやすいものと考えられる。

この崩壊で注目されるのは沢の出口から2方向に延びる、厚さ約3mの“ロープ地形”である。写真-2左側のロープは右側のロープを覆うことから、右側のロープが先に崩壊、堆積したことがわかる。また、崩壊斜面上部に植林された針葉樹のトドマツは、後から崩壊堆積した左側ロープに偏在することから、崩壊は最初に斜面下部で発生し、その後脚部を失い不安定化した斜面上部がこれに続いたことがわかる。

写真-2右側のロープは主に岩屑からなる小さなロープ地形が集まっており、移動体の変形しながら流下したような形態になっている。小さなロープ同士の境界からは細粒物質がしぼり出されている様子がうかがえる。これに対し左側ロープには土層が最上部にのる“流れ山”状のブロックが見られ、一部で波状の表面

写真-2 額平川上流の崩壊
左側ロープが右側ロープを覆う。
(株)シン技術コンサル撮影)

形態となる。このように、左右のロープ地形は部分的に岩屑なだれ堆積物の特徴を持つ。しかし、崩壊地形の等価摩擦係数(H/L)が0.38と岩屑なだれにしては大きな値を示すことや、右側ロープには一部を除き、流れ山地形が見られないなど、典型的な岩屑なだれ地形と異なる点もある。今後詳細な地形調査等をおこない、堆積物の移動様式について検討する予定である。
