最近の地すべり・土石流災害調査報告会

2008年8月中国甘肃省舟曲県で発生した土石流災害調査報告

2010.8.13 に四川省で発生した特大土石流の特徴

平成 20 年 7 月 16 日広島県庄原市土砂災害調査

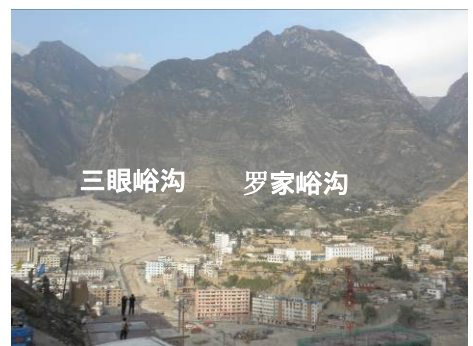
写真-2 舟曲県土石流災害全景

上流山腹斜面には、多数の発生前に見られない多数の筋上の侵食痕が見られる。また、中流の河道は、土石流の流下に伴い侵食により川幅を広げているように見られる。上・中流域の河道には、大規模な崩壊や崩壊に伴う天然ダムの形成痕が見られない。合流点より下流の氾濫域には、土石流の流下流路が3筋観察され、複数回の土石流が流下したものと考えられる。氾濫開始点と思われる地点は扇状地地形を呈しており、流出した複数の土石流は氾濫開始点で首振りをして幅200~300mで氾濫・流下し、約2000m下流の白龙江に至っている。

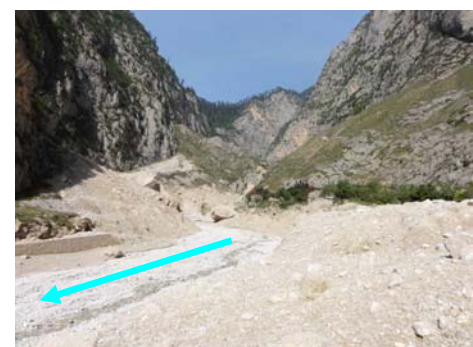
写真-3 三眼峪沟谷出口

左岸側の岩壁が右岸側に張り出しており、土石流はこの地点で流心を右岸側に変えた。左岸側岩壁には、土石流の競り上がりと考えられる流下痕が見られる。三眼峪沟において、支川の合流点から氾濫開始点の区間の概ね直線的な河道区間において、現場で計測・観察した河床勾配及び土石流の水深から Manning 型の式より土石流の流速を推算した。河床勾配は 8° 、土石流の水深を $2.5\text{m}\sim 3.0\text{m}$ とすると、土石流流速は $6.9\sim 7.8(\text{m/s})$ となり、川幅 75m として流量を算出すると $1290\sim 1750(\text{m}^3/\text{s})$ となった。

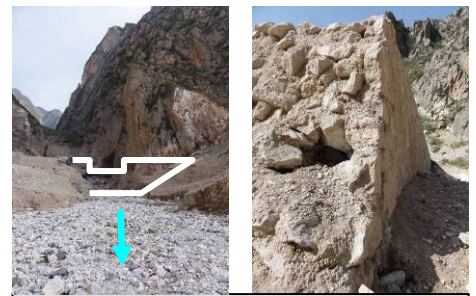
写真-4 三眼峪沟 砂防堰堤破損

2支川合流点の直上流にそれぞれ1基の砂防えん堤、合流点下流に2基の砂防えん堤が施工されていたが、土石流流下に伴い本堤及び袖部が破壊され、現在、それぞれの堰堤の袖の一部が残存している(写真-4左)。破壊された堤体袖部から堤体の構造を観察すると(写真-4右)、堤体表面は練石積構造となっており、堤体内部は礫が詰められているが中詰コンクリートが無く、空積となっている。

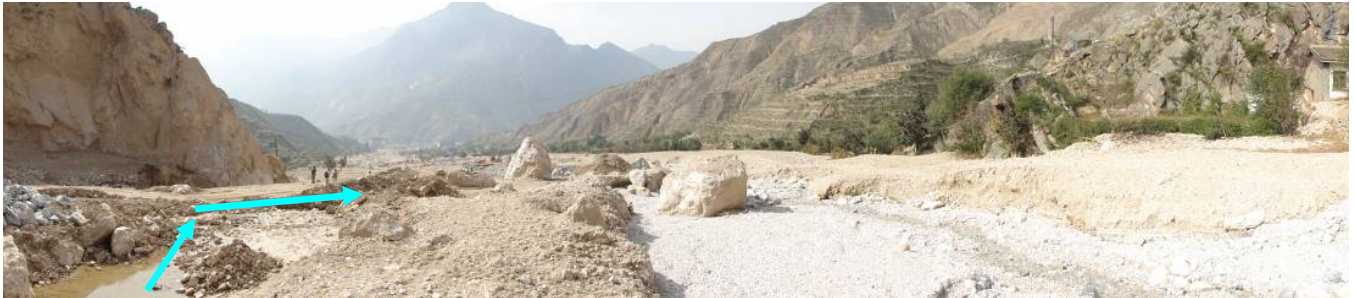
写真-5 三眼峪沟 氾濫開始点

写真-5では、土石流氾濫開始点直上流から下流域を望んでいるが、

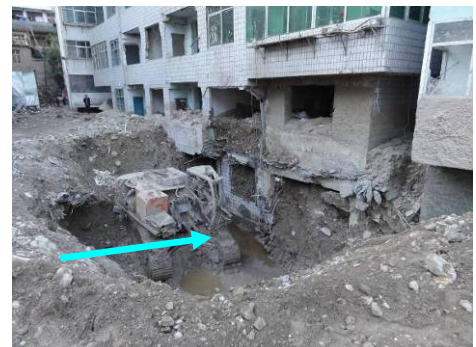
写真-6 三眼峪沟 ビルの破損

写真-6 では、左岸側のビル 1 階部分を埋没し、2 階の半分ほどまで土砂の堆積が及んでいる。右岸側のビルでは、1 階を土砂が埋め、2 階の壁、柱が破壊されている。泥の跳ね上がりは、4 階にまで至っている。

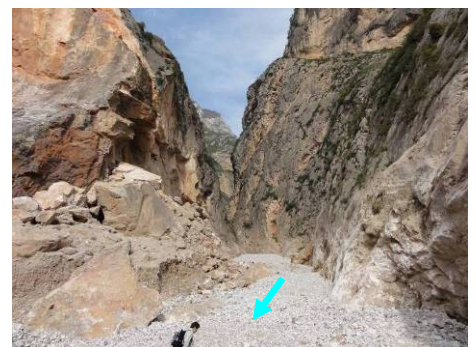
写真-7 罗家峪沟 谷出口付近

土石流流下区間では、直径 $3\sim 5\text{m}$ の巨礫が数多く分布する。写真-7 は、土石流氾濫開始点を下流から撮影したもので、氾濫開始点直上流の約 100m の区間は幅 $6\sim 15\text{m}$ 程度、河床勾配 8.8° の回廊(ゴルジュ)となっており、流下痕は最大高さ 12m に達している。中国側の説明によると、このゴルジュにより上流域で堰上げが発生し土石流流量のピークがカットされ、このことが三眼峪沟に比べ土石流被害規模が大きくならなかった理由のひとつとなった。

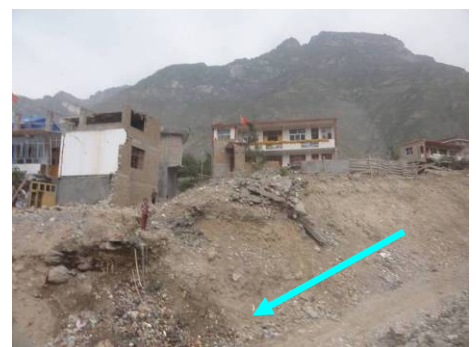
写真-8 罗家峪沟 家屋被災状況

氾濫・流下した土石流は、幅 $50\sim 100\text{m}$ で流下れており、氾濫域内の人家、田畑に甚大な被害を与えた。

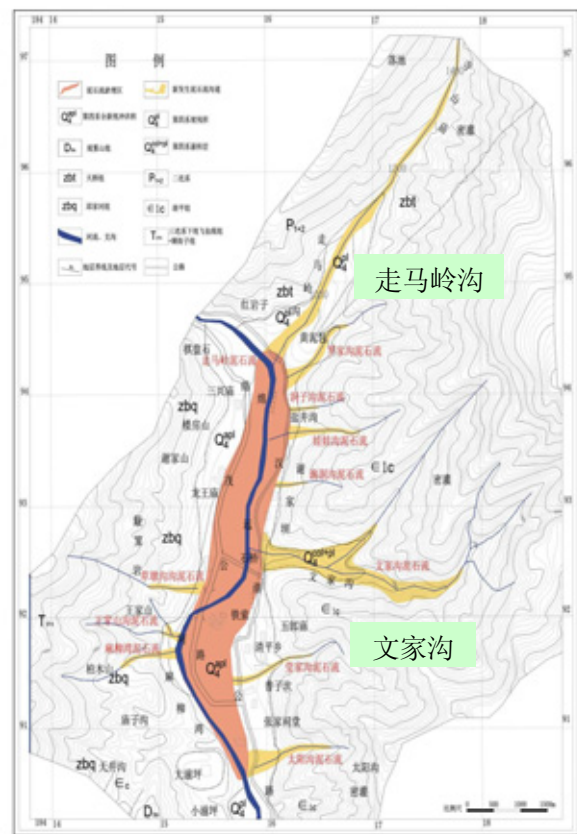
図-2 清平乡 8.13 特大土石流災害

8月12日18時から13日4時にかけて清平乡において総降雨量227mmの豪雨を記録した。この豪雨により清平乡を流れる绵远河に注ぐ11溪流で同時に土石流が発生した。そのうち、文家沟(Wenjiagou)と走马岭沟(Zoumalinggou)の2溪流が土石流災害が最も激しかった。文家沟と走马岭沟の堆積土砂量がそれぞれ450万m³、84万m³で、この2溪流で総堆積土砂量約600万m³の90%を占めている。

文家沟は、“5.12”汶川地震において二番目に大きい岩屑なだれが発生したところであり、文家沟地すべり発生時の溪谷内堆積土砂量は約5000万m³余（移動可能土砂量は3000万m³）に達する。この溪谷内堆積土砂量が土石流発生のための豊富な土砂の供給源となっている。また、文家沟の分水嶺の縦断勾配が21°で、土砂堆積区の縦断勾配が18°と、河床勾配が大きいため、土石流が高速で流下したものと考えられる。また文家沟の流域面積は7.8km²、斜面中央に位置

する 1300 平台より上流の地形は盆状で氾濫面積は約 4km²である。上流での集中氾濫が土石流発生をもたらし、右岸側ガリでは深さ 40~60m, 幅 50~100m に削り取られ深い谷が形成された。

走马岭沟は主溪流と 7 支流からなる。そのうち主溪流と 3 支流は過去に発生した土石流溪流, 4 支流は今回新たに発生した土石流溪流である。走马岭沟では、支流の源頭部で崩壊が発生し、主溪流に流入し、主溪流の堆積土砂が移動したことにより大規模土石流となった。

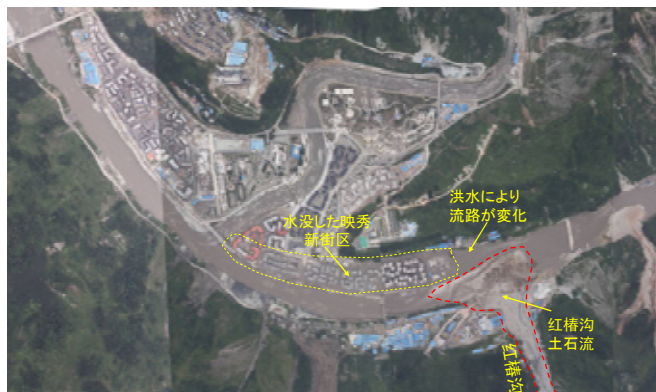
写真-1 映秀 8.14 特大土石流災害航空写真
(四川省地質環境観測センター提供)

映秀镇红椿沟の流域面積は 5.35km², 流路長は 3.62km, 溪床勾配は源頭部で、15~35° 溪流出口で 10~15° となっている。红椿沟は映秀-北川断層が通っている溪谷であり、“5.12”地震後の流域内の総堆積土砂量は 380 万 m³である。流出土砂量が 70 万 m³, 岷江の堰止め土砂量が 40 万 m³, 溪流出口の堆積土砂量が 30 万 m³である。土石流により岷江が堰止められ、洪水により岷江との合流点の流路が変化し、地震後建設された映秀新街区が水没した。

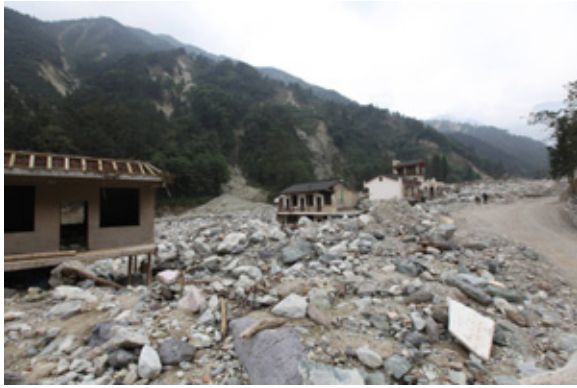
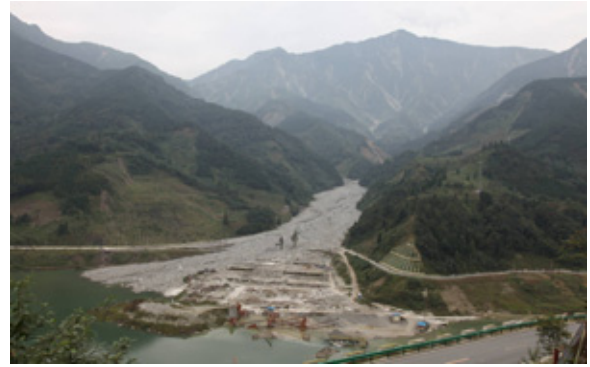
写真-3 龙池鎮の土石流災害

“8.13, 8.18”の2回の土石流による龙溪河の溪谷兩岸の流出土砂量は約 778 万 m³, 龙溪河の河床埋没深は 5~8m である。河床と兩岸の建築物の一部が土砂で埋没した。8.13 特大土石流によって龙池镇的の山地災害箇所が 63 箇所も増加した (土石流箇所は 13 箇所から 37 箇所に増加)。また、八一沟で“8.13, 8.14”の2回の土石流による流出土砂量は約 200 万 m³であった。

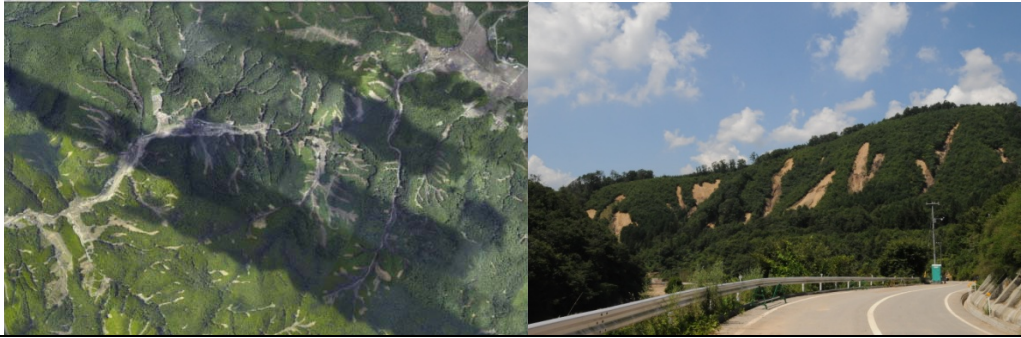
図 1 左は庄原市の位置図、図 1 右は庄原市の中の崩壊多発地区の概ねの位置である。写真 1 左は、アジア航測株式会社が撮影した崩壊多発地区の空中写真をつなぎ合わせたもののうち、特に崩壊が集中した中央部の様子である。写真 1 右は地上から見た崩壊多発斜面の様子である。尾根近くからも崩壊が発生し、その多くは土石流化して高速で長距離下流まで流出した。写真 2 は被災地の中でも大きな集落である先大戸地区の被害状況で、左が村の中に堆積した流木と土砂、右は破壊された家屋の例である。この集落では早期に自主避難をしたため死傷者はいなかった。一方、篠堂川では 1 名土石流によって死亡したが、犠牲者は写真 3 に示す谷の出口正面にあった家屋に住んでいた。通常の流量は少なく、小さな暗渠があったが土石流には有効ではなかった。この家屋の上流には 4 つの支流があり、谷頭と溪岸に多数の崩壊跡が見ついている。写真 4 は尾根のすぐ下の崩壊源頭部のひとつである。同じ尾根沿いの両側に多くの崩壊が発生していた。深さ 1 m 程度の崩壊が引き金となって溪床堆積物を巻き込みながら土石流化したと考えられる。下流の溪床は洗掘され基岩が露出していた。地質図では流紋岩地域と表記され、表土はほとんどが風化流紋岩の土であるが、堆積物と崩壊源頭部を観察すると、一部に安山岩や黒ボクも見られ、さらにごく一部の斜面ではあるが礫岩も見られた。

写真1 左：庄原市の崩壊多発地域の一部の空中写真（アジア航測株）。右：急斜面の尾根近くで多発した崩壊、多くは土石流化した。

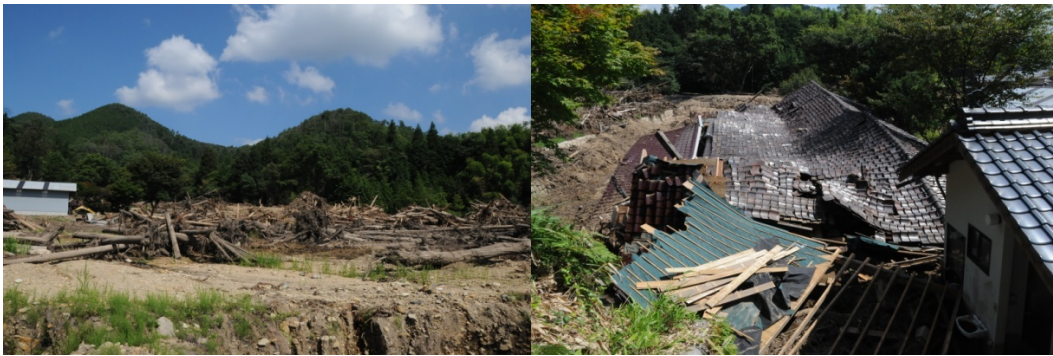
写真2 崩壊多発地区中心に近い先大戸地区の集落に堆積した流木と土砂、および破壊された家屋。

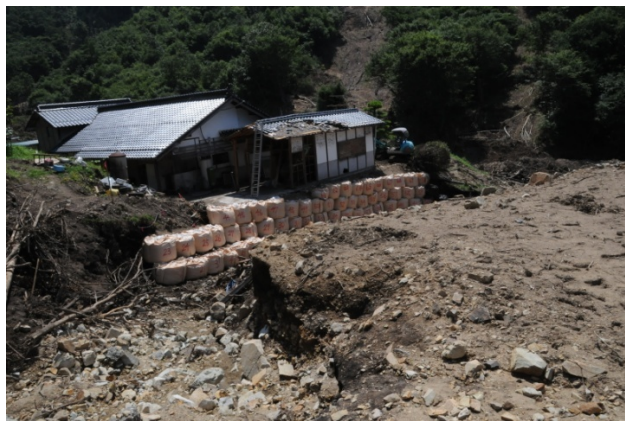
写真3 谷の出口正面にあった被災した家屋。写真右手前にあった家屋が土石流により破壊され住民1名が死亡した。左手の家屋は一部のみ損壊。

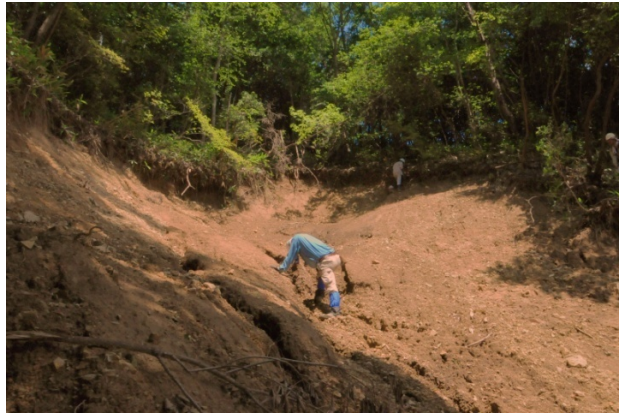
写真 4 の崩壊源頭部の土砂を採取し、斜面災害研究センターのリングせん断試験機による土砂の応力・水圧制御試験による流動化再現実験を実施した。結果を図 2 に示す。破壊後、せん断強度が半分近くに落ち、加速的な変位が現れたが、加速は防府災害の土砂で見られたほど急激ではなかった。

写真4 写真3の上流にある土石流発生源頭部のひとつ。

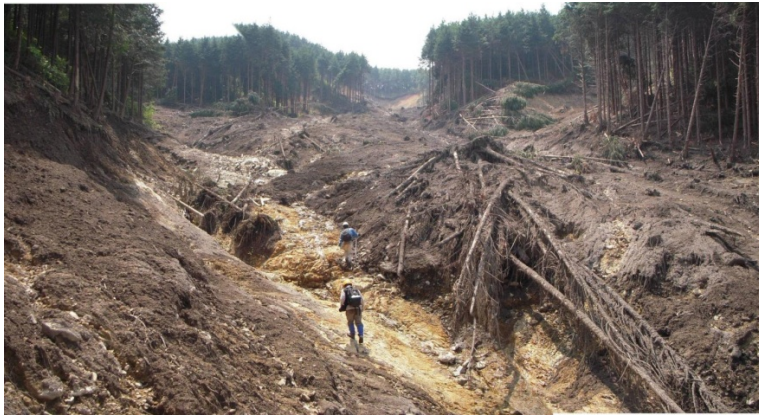
写真 5 は先大戸集落に近い大戸川支溪の約 1.2km 上流の状況で、溪岸には崩壊がみられ、溪床には起源の土砂が堆積している様子が見られた。最上流の谷頭は、写真 6 のパノラマ写真に見られるようにほぼ視野全体にわたって崩壊が発生しており、極端な強度を持つ豪雨であったことがわかる。また、一部の崩壊土砂が通過した斜面では草や灌木が抉られず倒れただけ、あるいは既に立ち直った状態にあるのが見られ、斜面表土層が完全に液状化し、泥流状態で流下したのもあったと思われる。

写真5 大戸川支溪上流の様子。大量の土砂が流出し堆積している。

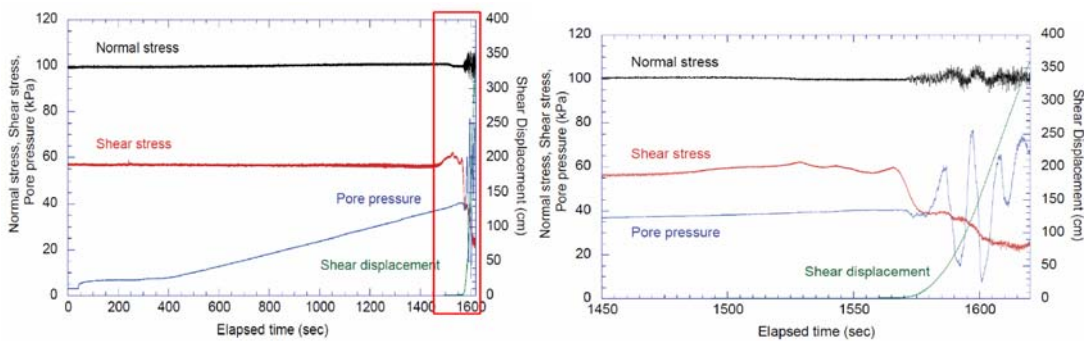
図2 リングせん断試験機による応力・水圧制御試験の結果。左：試験全体、右：破壊時データの拡大。
