現場： 江戸川右岸 関宿橋上流 @ 埼玉県 幸手市 西関宿

現場： 福川水門（利根川支川 福川の合流点） @ 埼玉県 行田市（利根大堰の上流 3km）

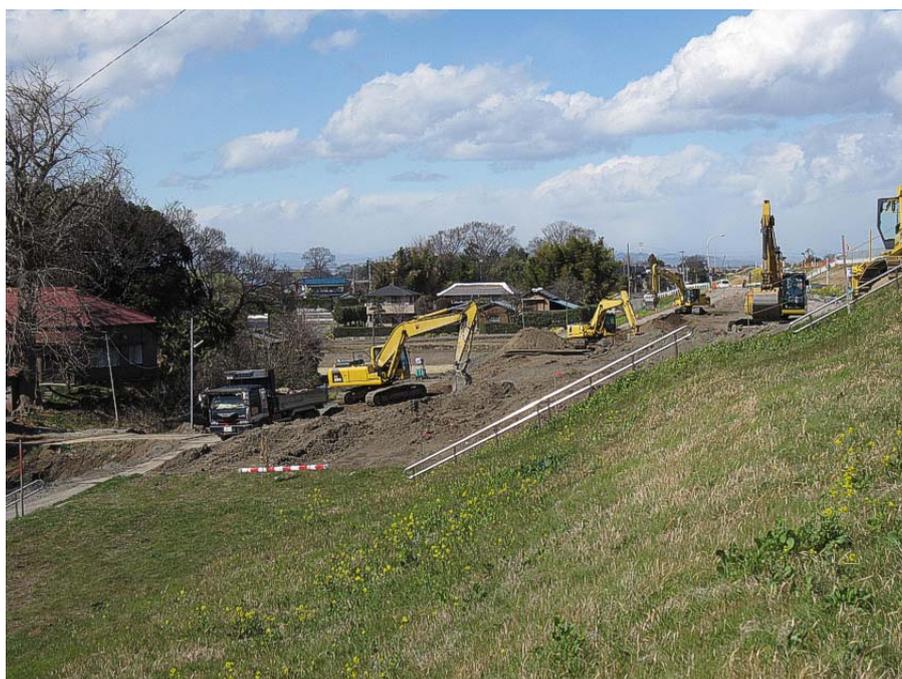
概要： [3/13 安田先生のレポートの Follow-up](#). 堤内側でのり面が滑動, 末端部が隆起. 中腹に腹付け?された道路 (県道 42 号) の中央線を境にして法肩側が大きく滑動した。

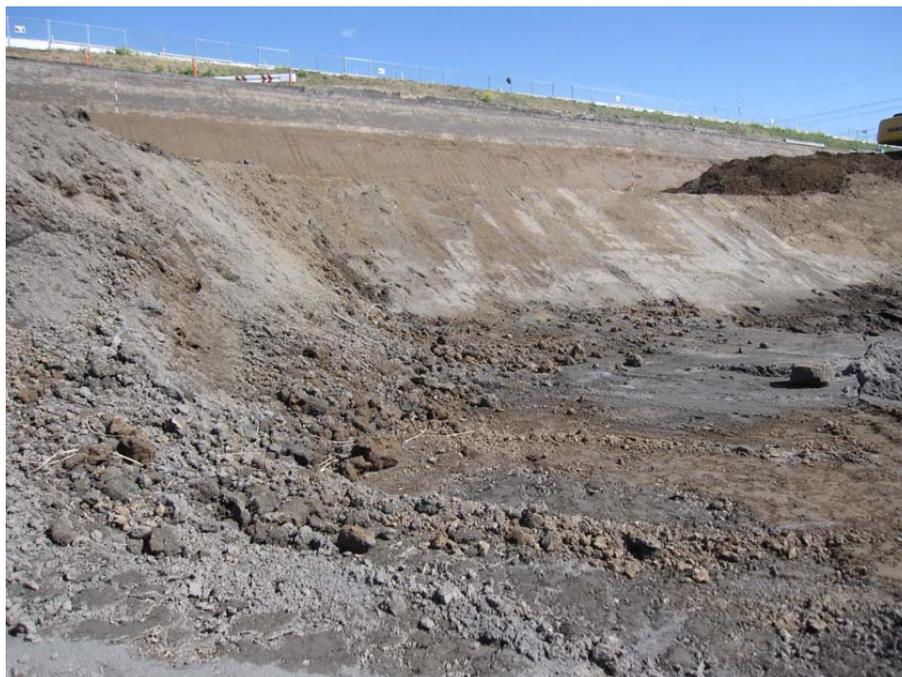
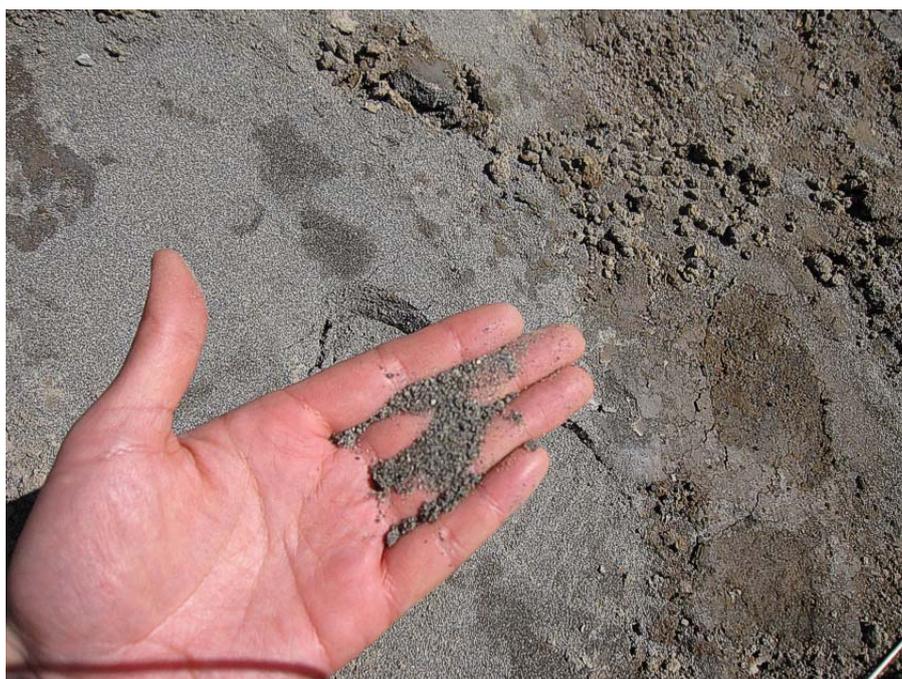
緊急復旧工事が実施されていた (3/16 午後)。堆積土砂の撤去とのり面の切り直し (暫定) は完了しつつある模様。堤防のり面の切土面から堤防内材料の状況を確認した。小段より上の切土面の最上部には腐食土混じりの表土があるが、それより深より最下段の切土面の中間深くらいまではローム系? 最下層には比較的粒径の揃った細砂層 (のり尻から約 1m くらいの厚さ) が存在することが確認された (境界は明瞭でないが, 明らかに“砂だけ”で構成される地層が存在する)。押し出し土砂が堆積していたと思われる付近では砂が噴出もしくは流れたような痕跡あり。若干の地下水滲み出しのため当該部分は含水率高い (一部水溜り)。安田先生の推察通り, 液状化により脚部が強度消失したのが原因か。

最下部には粒径の比較的揃った細砂層（厚さ 1m 以上）

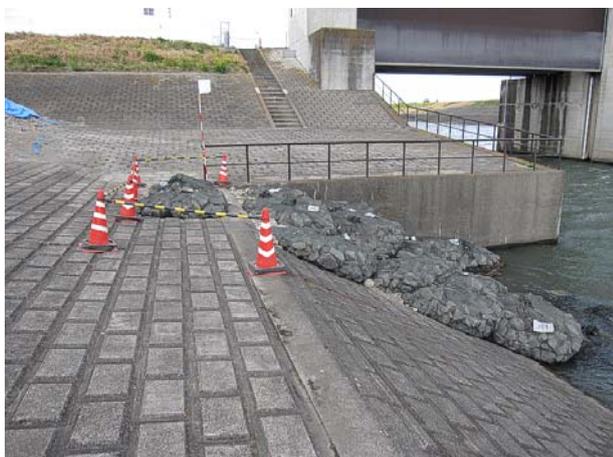
下流側右岸

概要： 水門に接する河岸のコンクリートブロック護岸が2箇所（一方が幅約5m, もう一方は幅約15m 程度?）崩落した。3/16の時点で緊急復旧されているので、崩壊状況は直接見えない。水門の隣接部分が損傷したのは、水門部分と護岸部分の振動モード（位相）が大きく異なったため、接合部分にひずみが集中したためと考えられる。水門を挟んで対角に位置する2箇所だったのもこのような系全体の振動現象の結果ではないかと想像される。
