現場： 北関東道の走行状況（2011.3.24 朝）@ 群馬県東部～茨城県にかけての被害分布

現場： 市街地の液状化（JR 水戸駅周辺） @ 茨城県水戸市

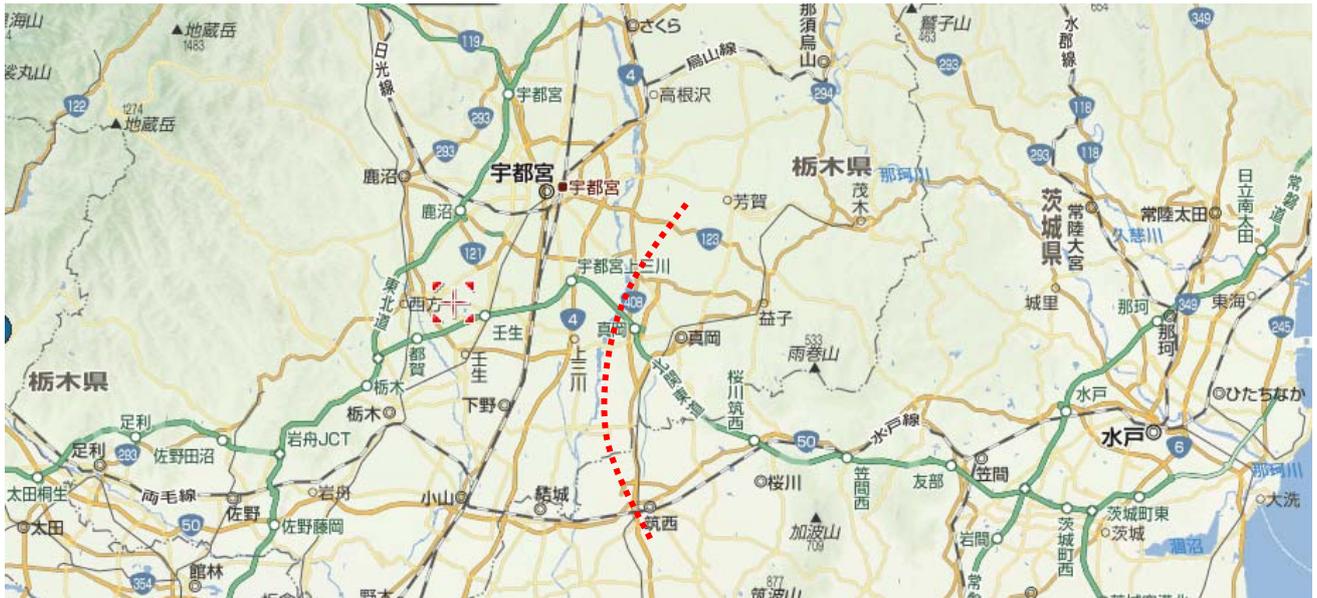
概要： 全通したばかりの北関東自動車道を群馬県内の太田桐生 IC から茨城方面（友部 JCT 経由して常磐道水戸 IC）へ走行して路面の通行状況を確認した。群馬県から栃木県中部（宇都宮付近）までの変状はほとんどない。鬼怒川にかかる橋梁を越えた付近 124k あたりから段差が漸続的に見られ（カルバートや橋台部の数十か所）、片側（左側）規制がされていた。特に、小貝川・太政山トンネル付近 135k まで（真岡市の南部）が変状多い。そこから先、友部 IC あたりまではそれ以西の区間より変状箇所はやや少ない。友部 IC を過ぎて 162k 付近から再びだいが多くなる。友部 JCT 付近から水戸までは緊急工事が随所に見られた。※いずれ NEXCO さんに Report を公表していただけることを期待。

栃木県中部を調査した時、屋根瓦被害、各種の土砂災害は鬼怒川以東（真岡、益子、烏山など）で特に多い印象を持っていたが、それと符合する状況であった。

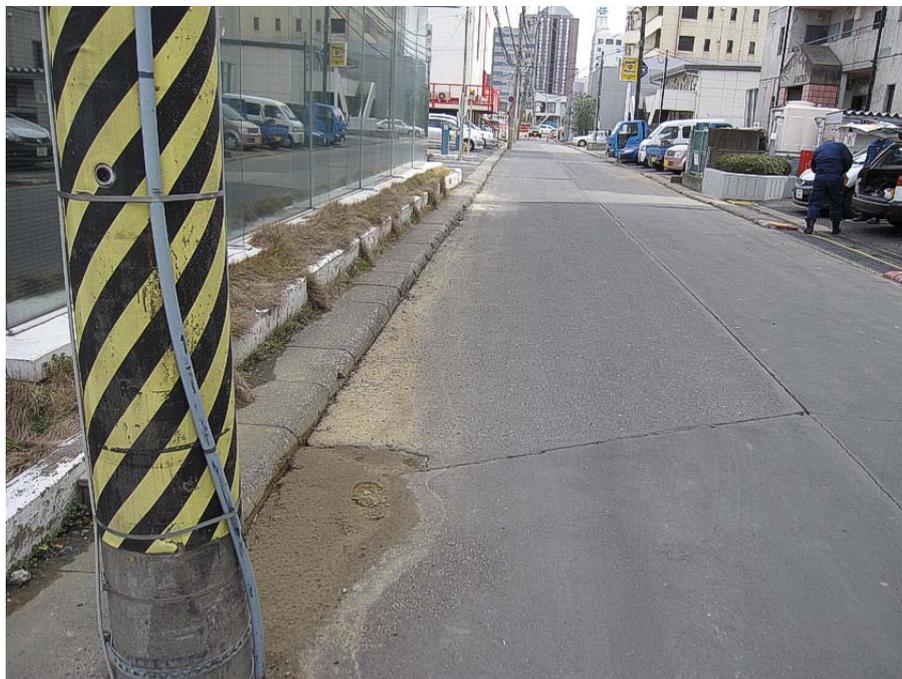
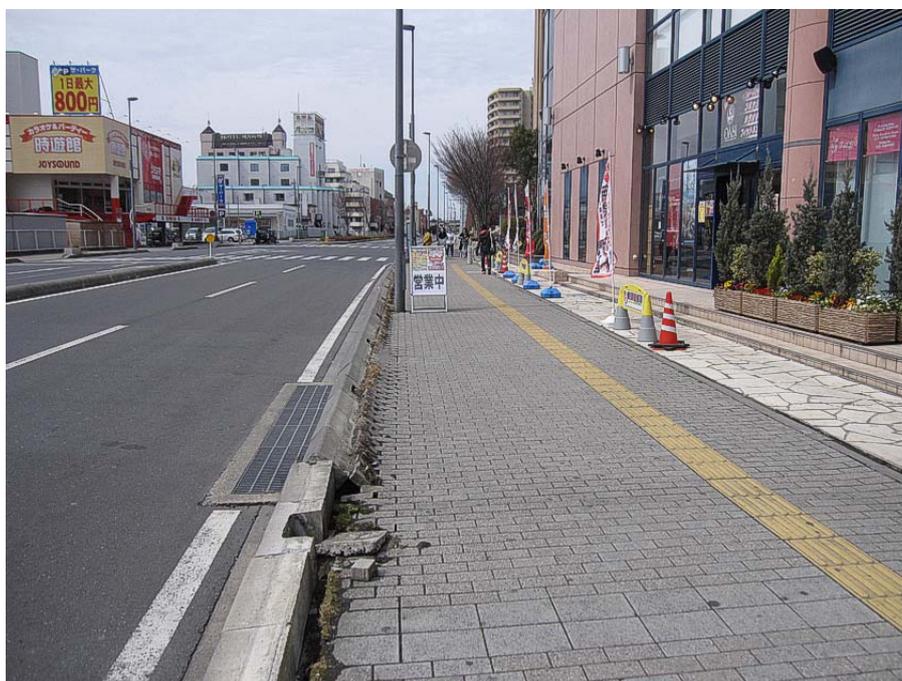
概要： 市街地内の噴砂等はすでに片づけられた印象。沈下・段差等から随所に液状化の痕跡を想像させる。範囲を詳細把握していない。不動点が判らないので絶対量は判らないが、建築物等との段差は駅周辺で20cm程度か。

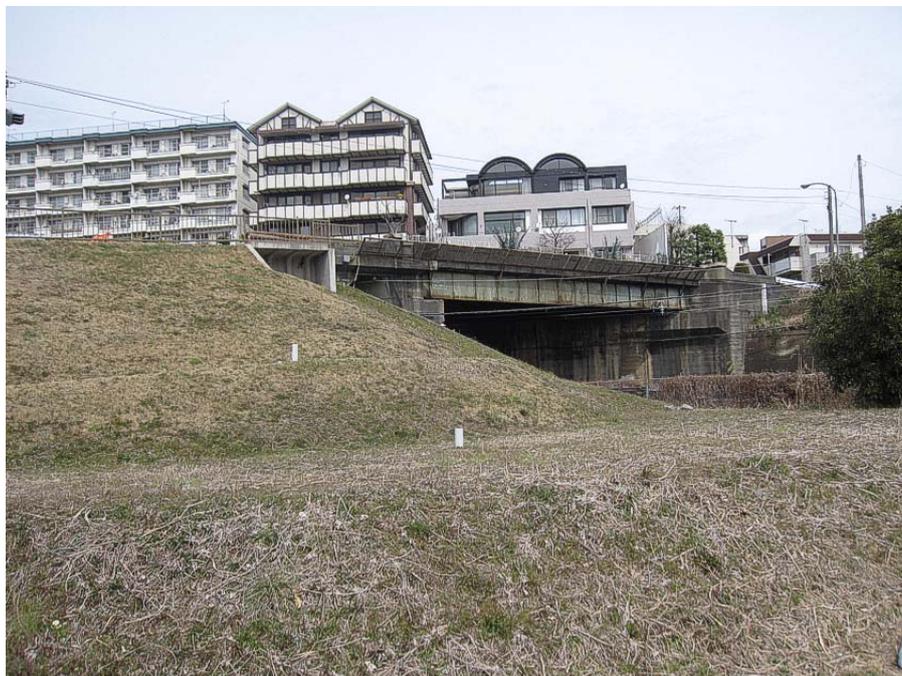
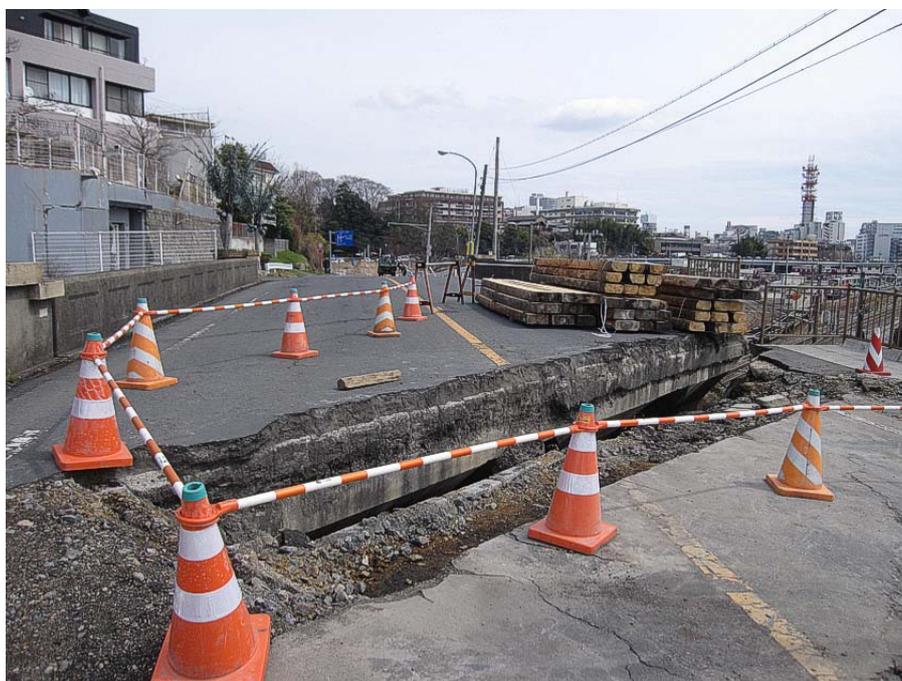
現場： 橋台の移動・段差（JR 跨線橋：梅戸橋） @ 茨城県水戸市

概要： 橋台が沈下・移動して、大きな段差が発生していた。明確な液状化痕は認められず。市街地周辺を走る道路の橋台部等の段差は水戸市周辺で無数にみられたが、大半は軽微であり応急復旧済み（走行には要注意）。

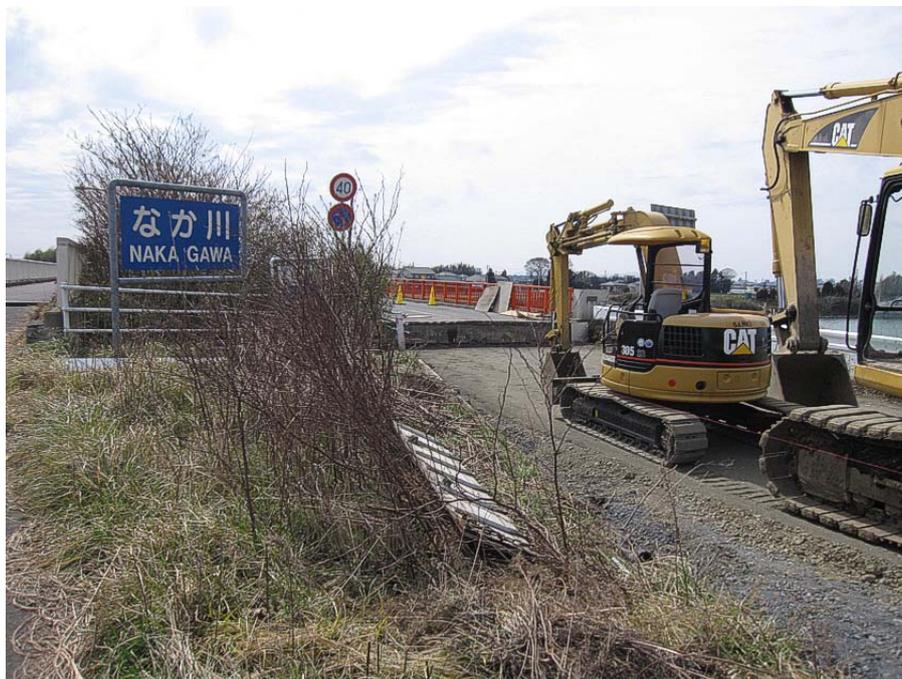
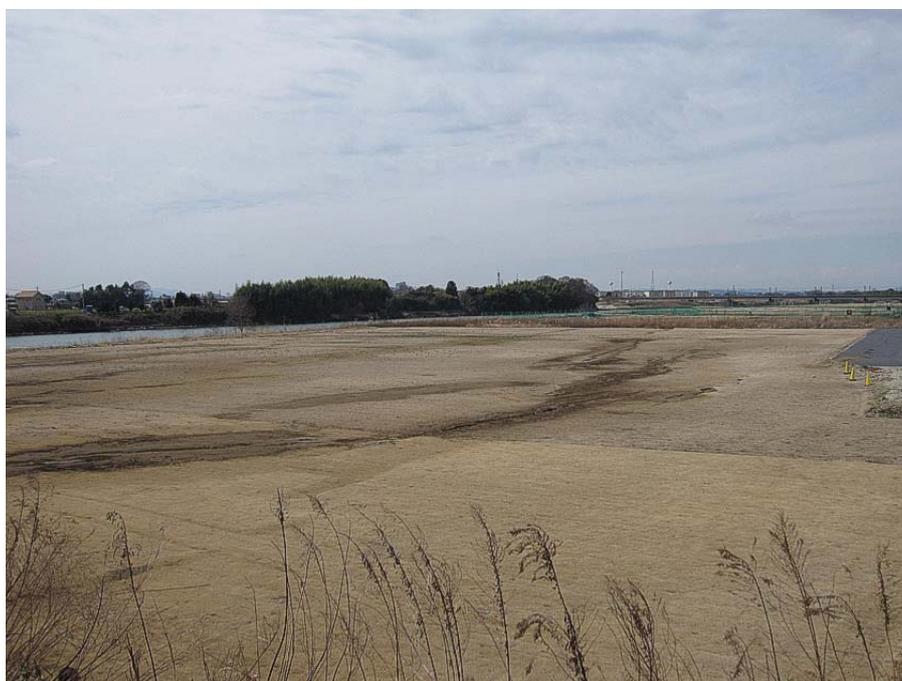
現場： 橋台の移動・段差（那珂川左岸・勝田橋） @ 茨城県ひたちなか市勝倉

概要： 橋台が沈下・移動して、大きな段差が発生していた。明確な液状化痕は認められず。ただし、すぐ脇の河川敷で大きな亀裂と噴砂の痕跡が認められた。

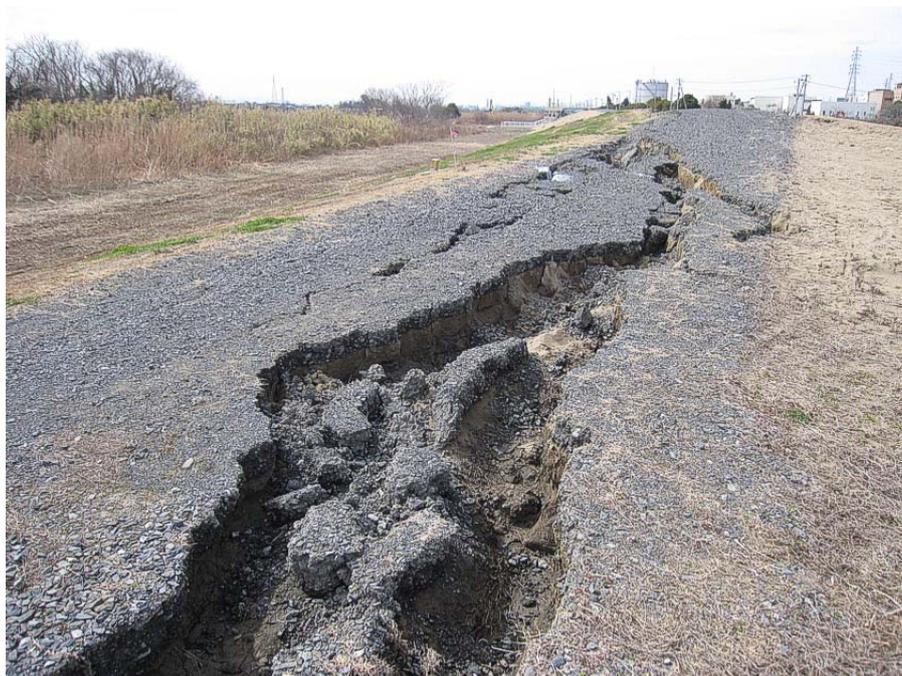
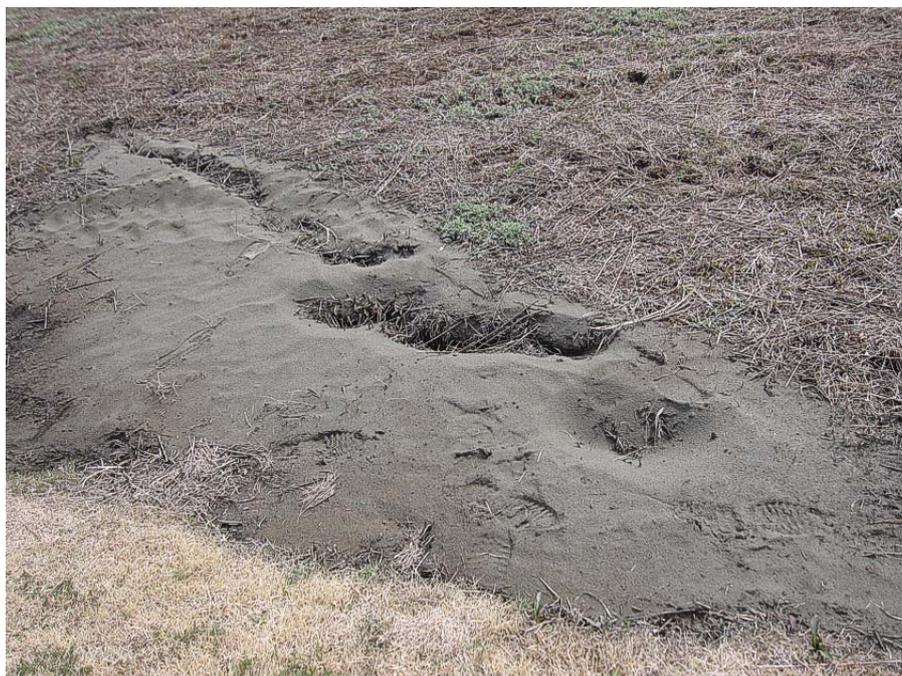
現場： 河川堤防の亀裂・沈下（那珂川左岸） @ 茨城県ひたちなか市三反田

概要： 堤防の天端に亀裂と沈下。のり面（川表・川裏側ともに）に連続的な亀裂あり。のり尻付近に噴砂。

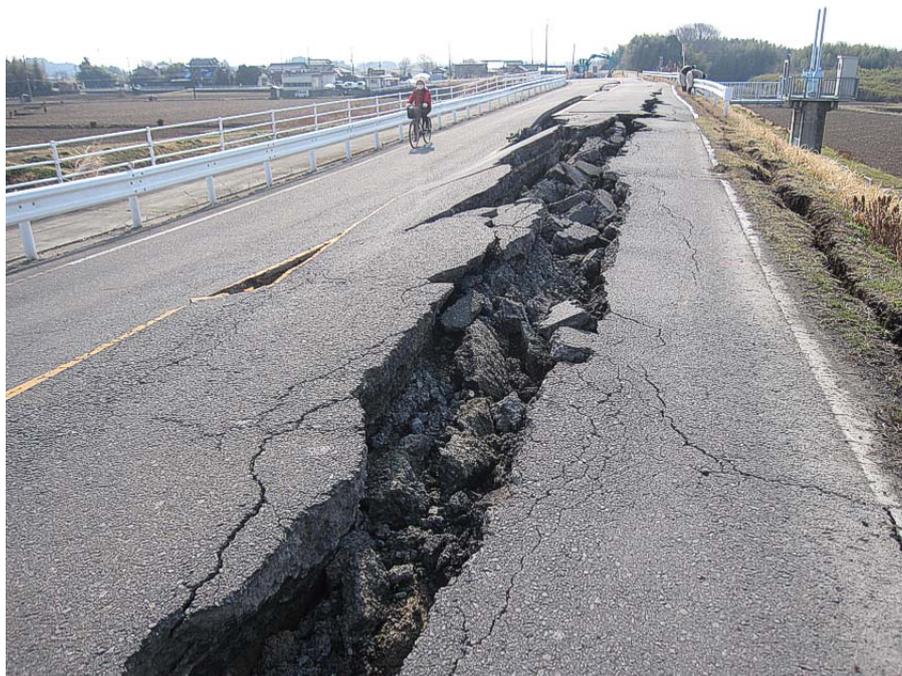
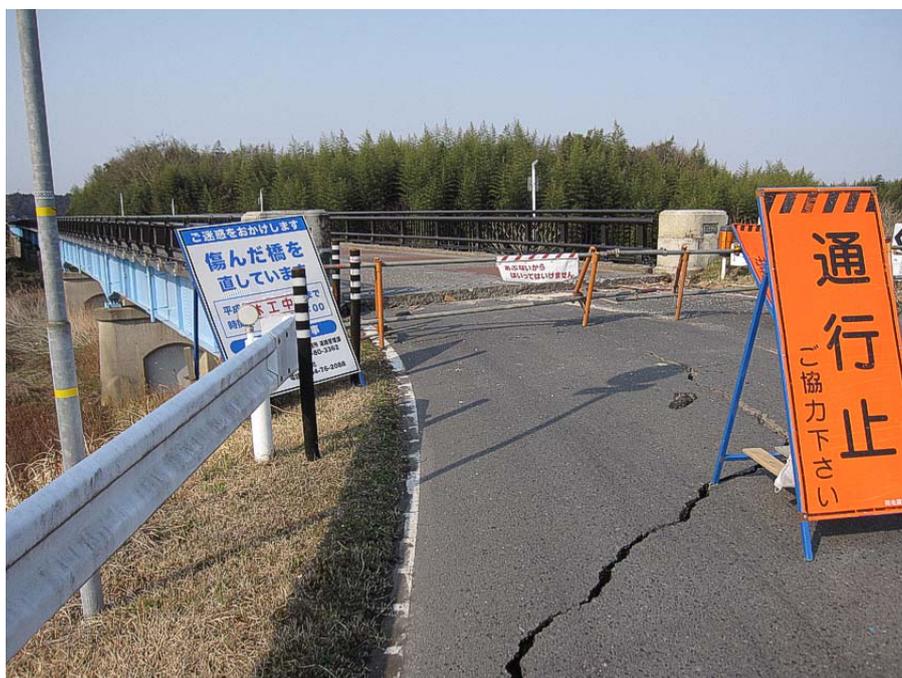
現場： 河川堤防の亀裂・沈下と橋台の段差（久慈川左岸 栄橋下流） @ 茨城県常陸太田市

概要： 堤防の天端に亀裂と沈下。噴砂の痕跡あり。栄橋の橋台の沈下による大きな段差が発生。

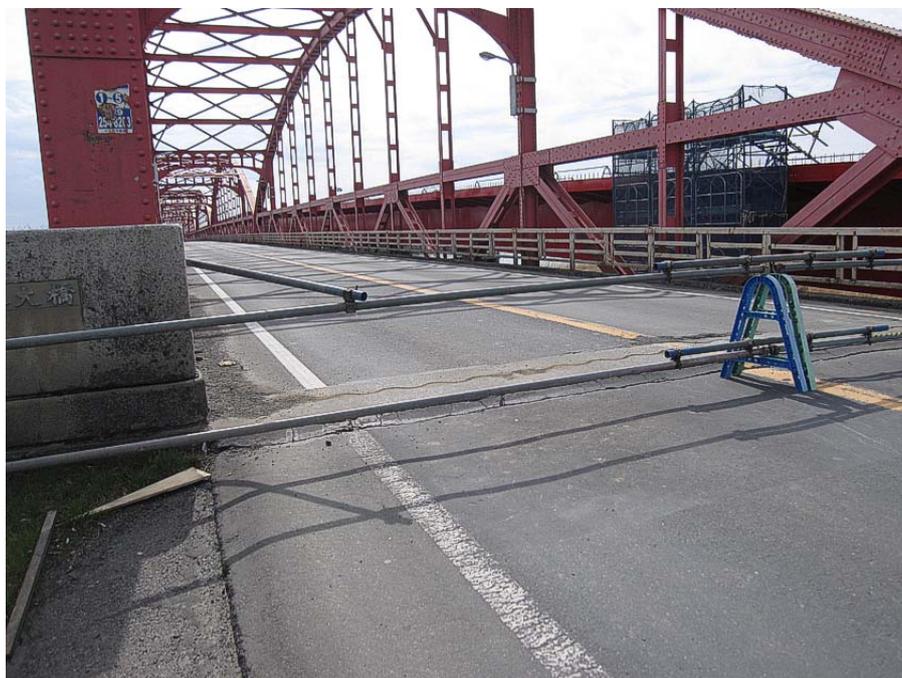
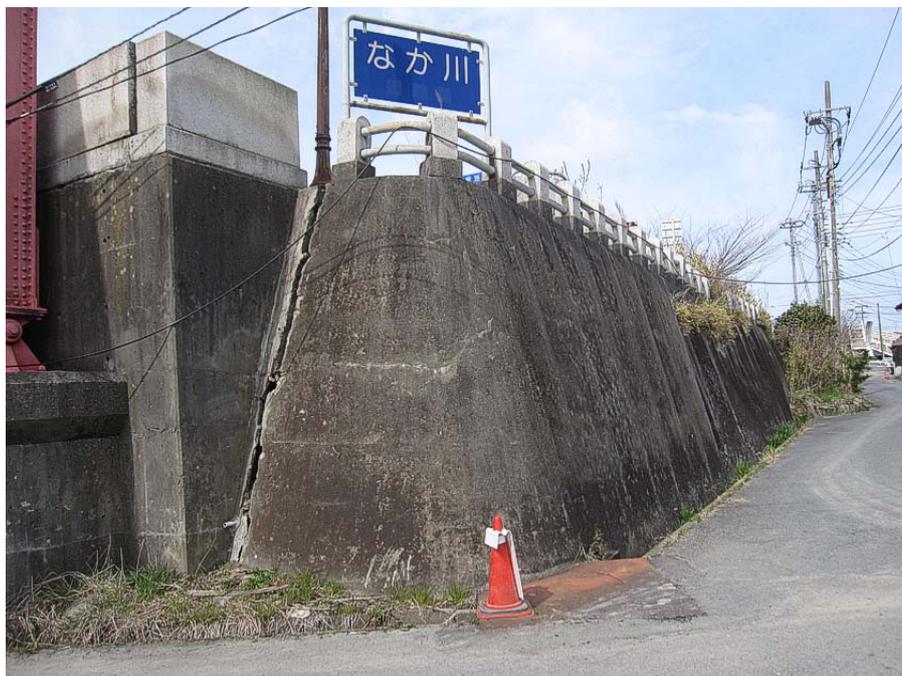
現場： 橋台の亀裂・段差（那珂川左岸・湊大橋） @ 茨城県ひたちなか市

概要： 橋台が沈下・移動して、段差が発生していた。明確な液状化痕は認められず。

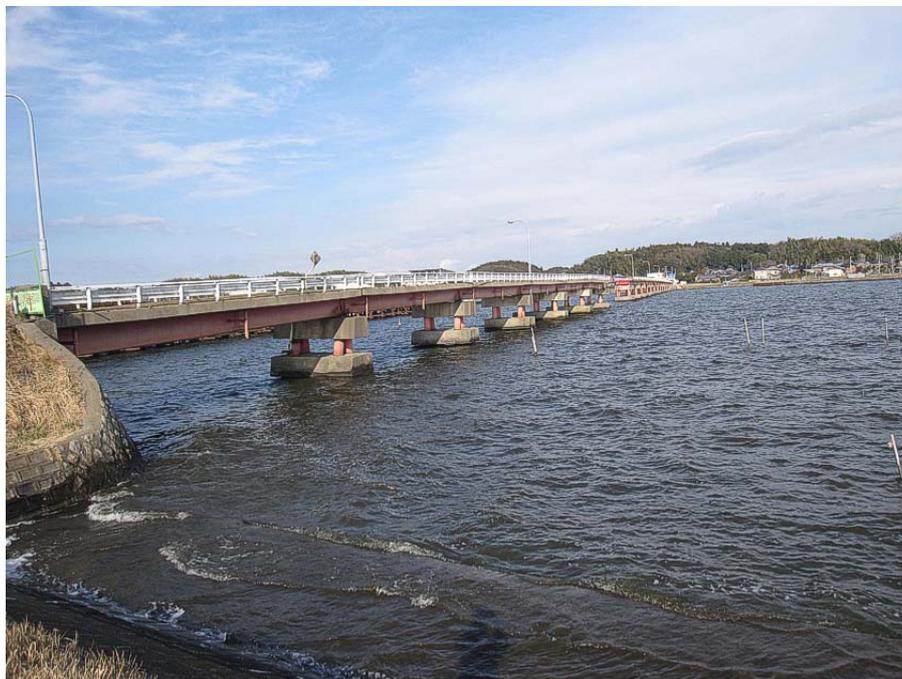
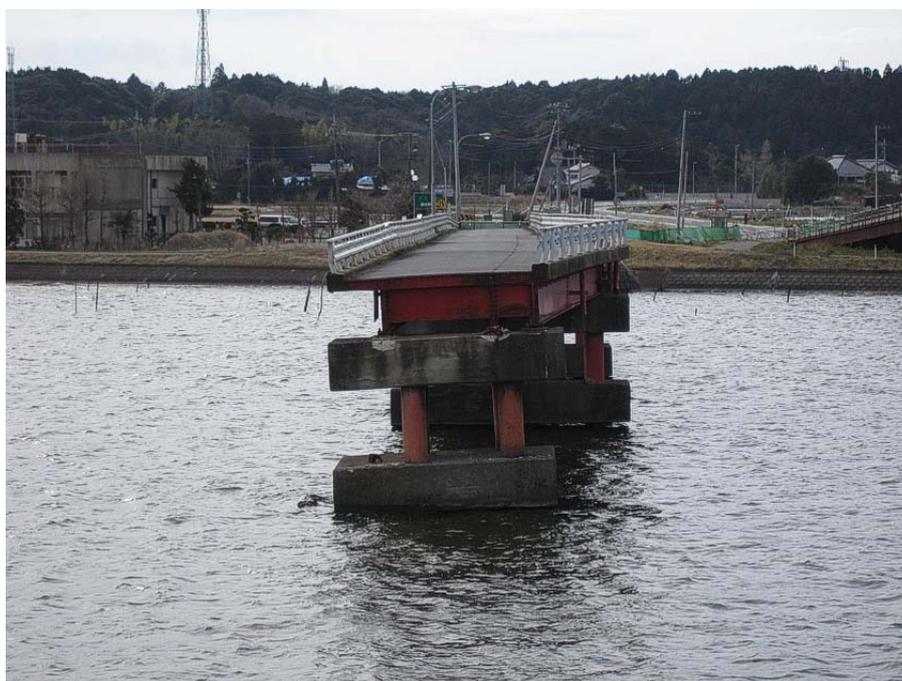
現場： 落橋（中央部），橋台の移動・段差（北浦） @ 茨城県鉾田市～行方市

概要： 両岸の橋台が沈下・移動して，段差が発生していた。液状化の痕跡あり。隣接する（建設中の）新橋の橋台基部も移動が認められた。

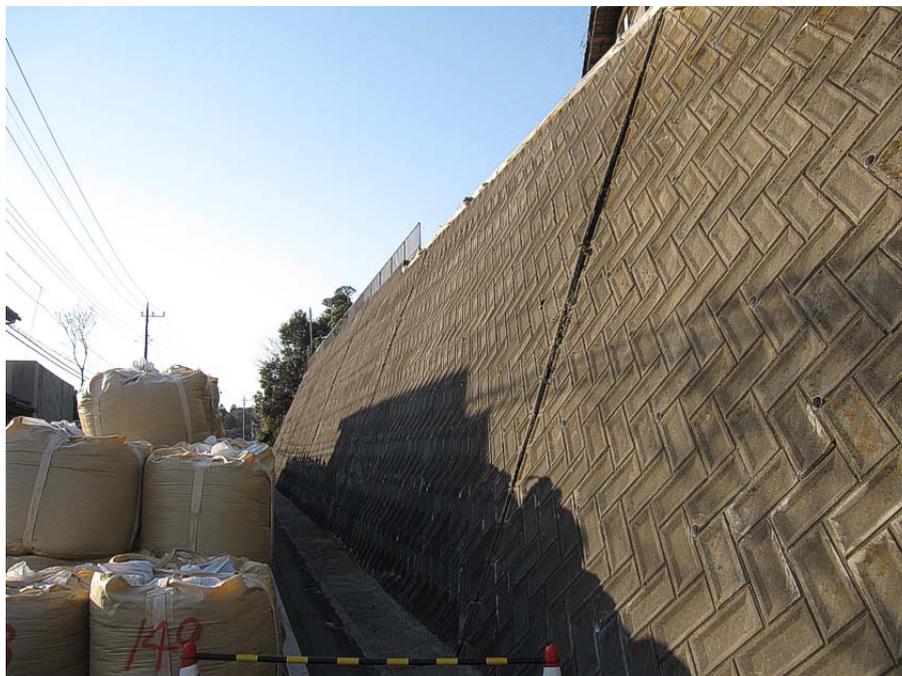
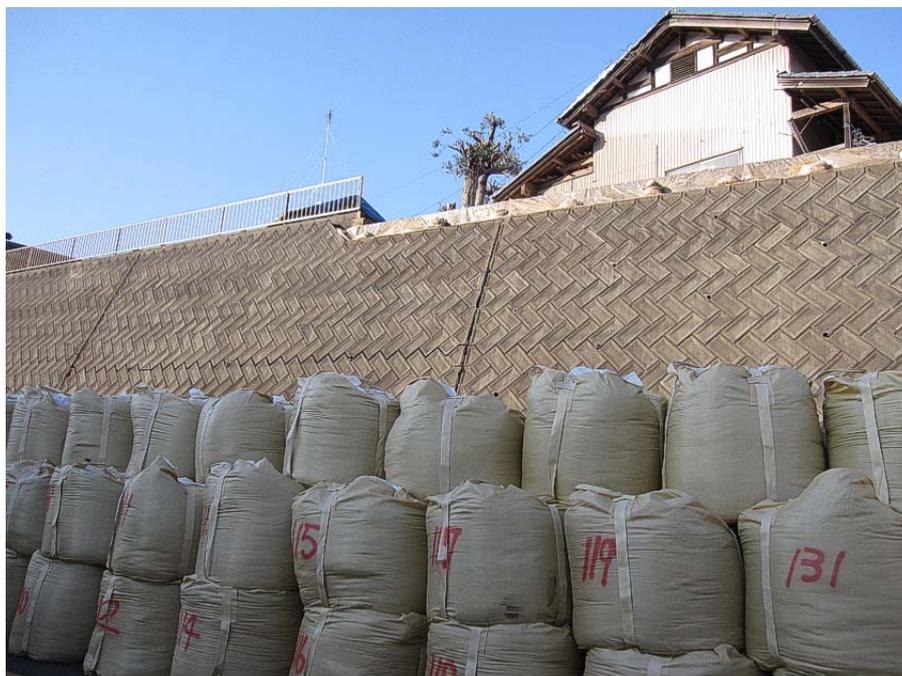
現場： 宅地ブロック積み擁壁の亀裂（国道 354 号） @ 茨城県行方市小貫

概要： 7～8m 程度のブロック積み宅地擁壁の縦横に亀裂。大型土嚢で保護。

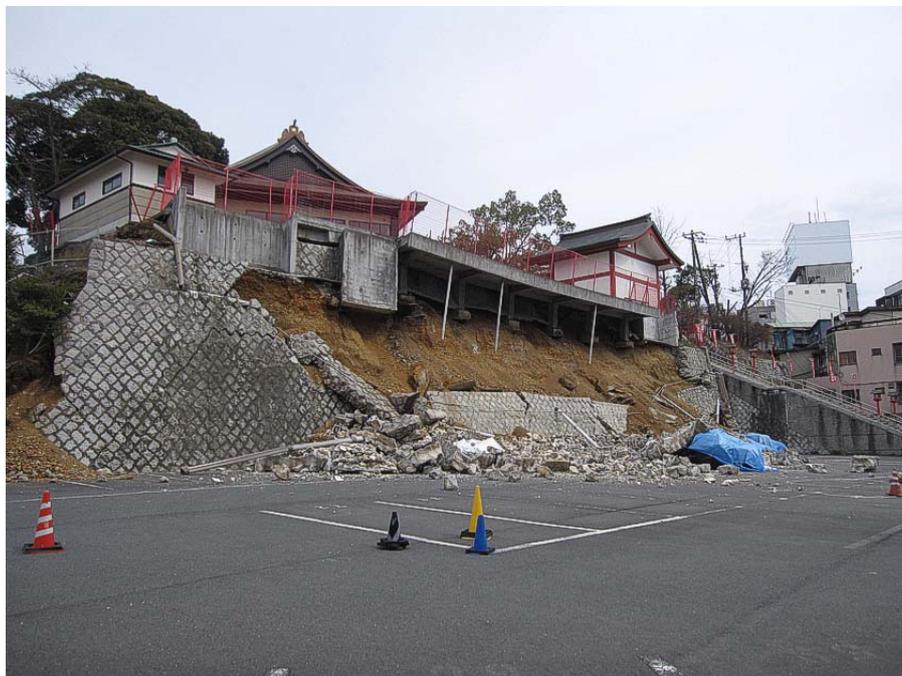
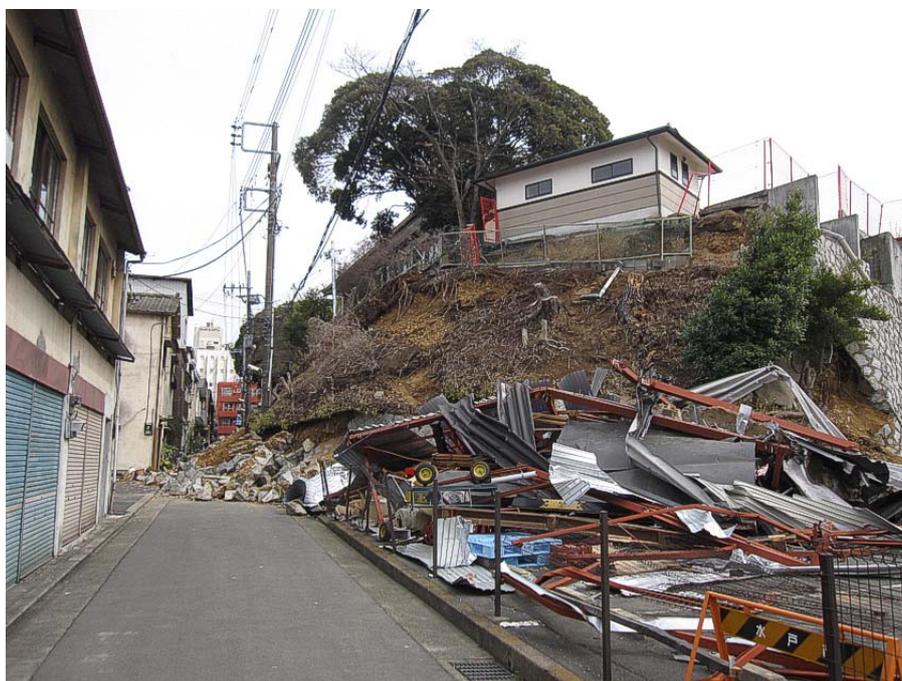
現場： 石積み擁壁の倒壊（東照宮南側） @ 茨城県水戸市

概要： 東照宮の敷地南側から西側にかけての崖の石積み擁壁が倒壊して駐車場の車を埋めた。敷地周辺の崖面が連続して100m程度崩壊している。崩壊部分からの湧水や噴砂は認められず。

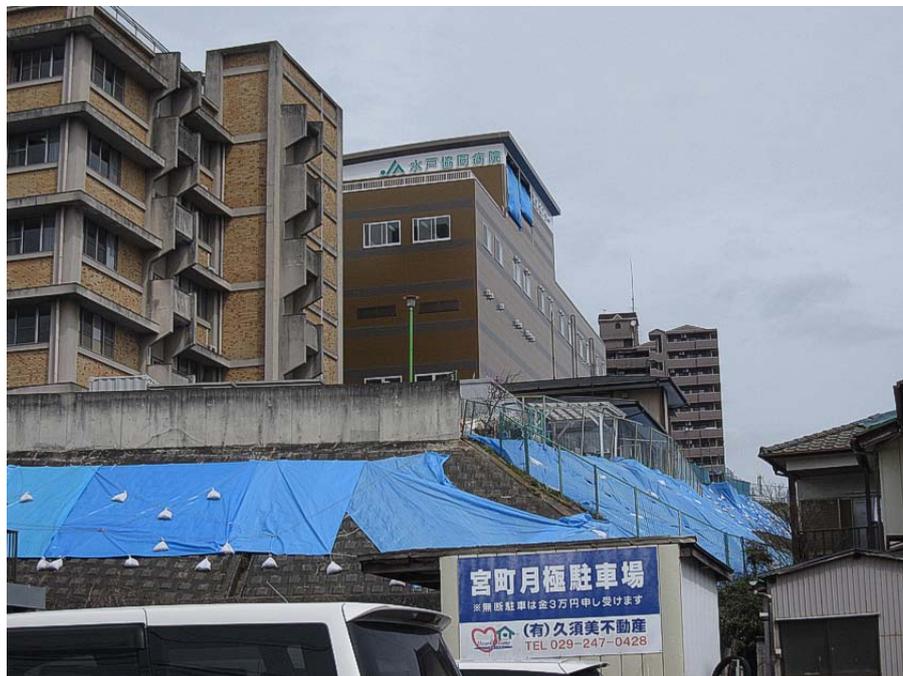
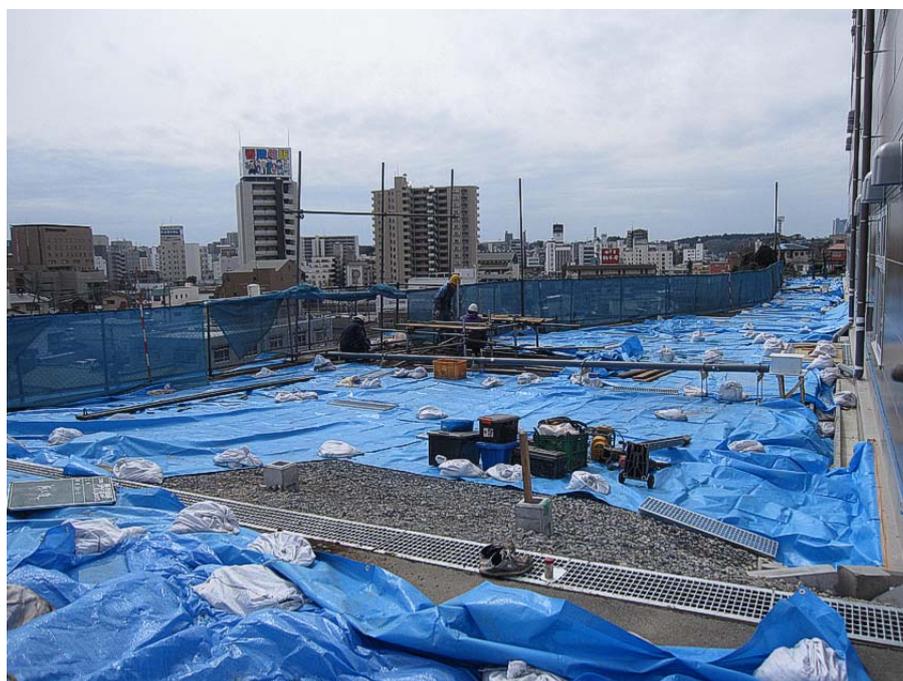
現場： 盛土の滑り出し・亀裂（水戸協同病院の敷地南～東側） @ 茨城県水戸市

概要： 病院の敷地の南から東にかけての盛土の広範囲で亀裂が発生。地すべり様の運動を監視するために既に数か所に伸縮計が設置されていた。3月14日までに、水戸市は斜面下の約30世帯に避難指示。

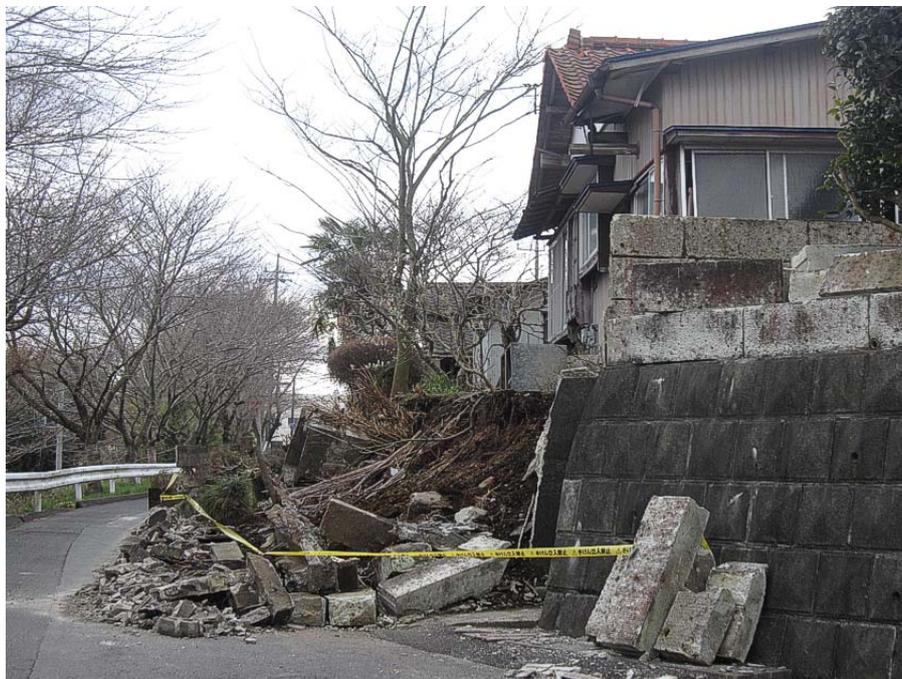
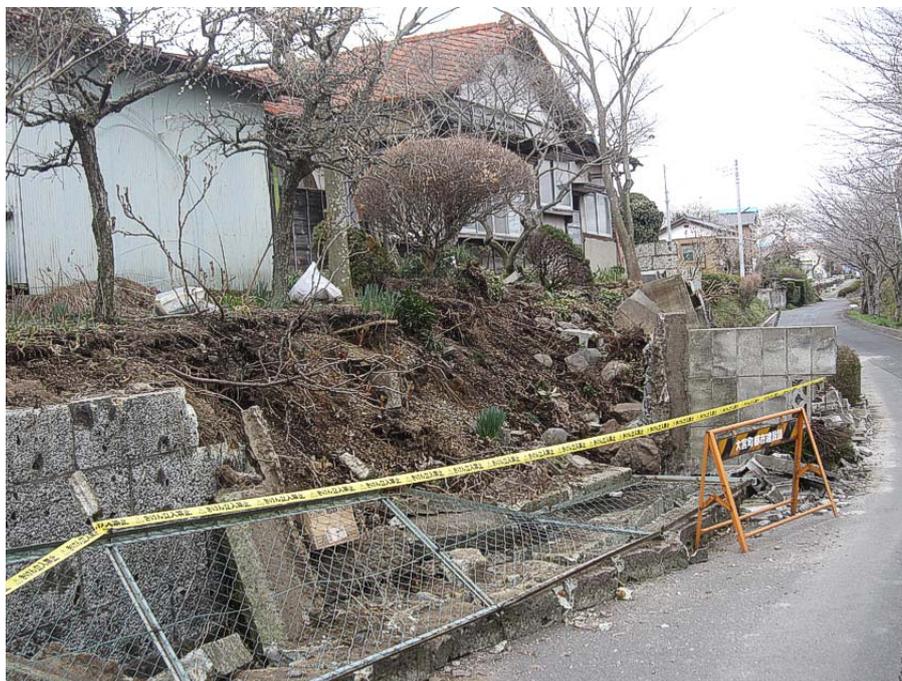
現場： 宅地ブロック積み擁壁の倒壊（国道 118 号近くの住宅地） @ 茨城県常陸大宮市

概要： 高さ 2m 程度のブロック積み擁壁（平積み）が倒壊した。擁壁下の道路を直交する方向に、道路下には樋管が通過していたが、この倒壊との関連は不明。

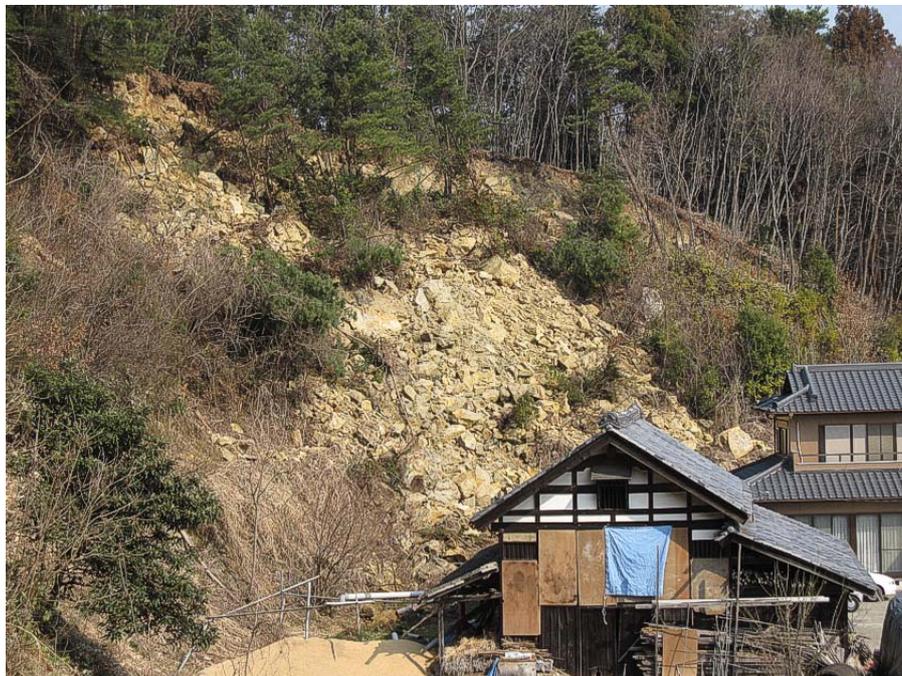
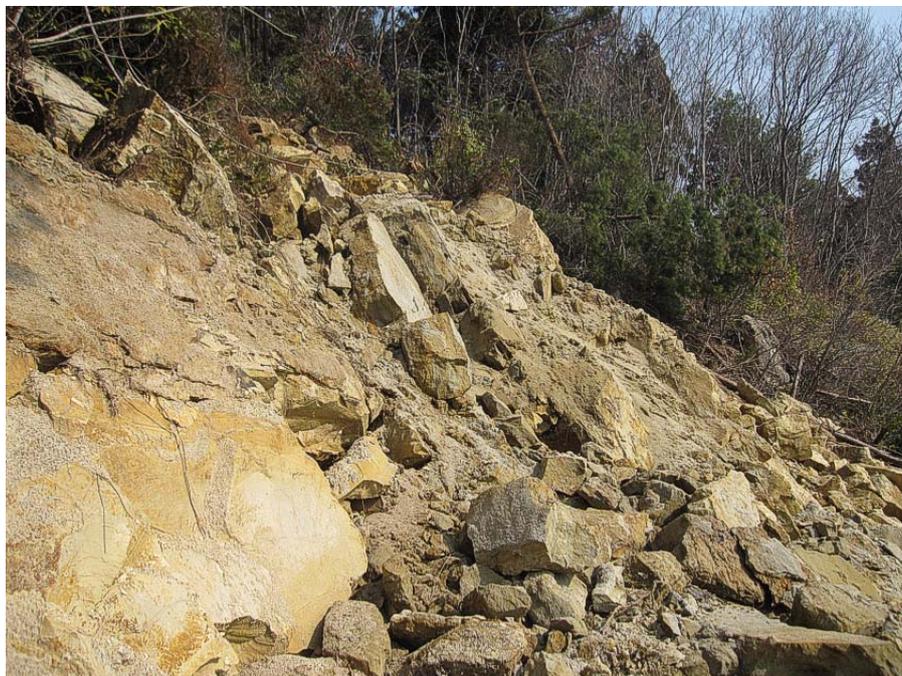
現場： 地すべり（浅川右岸の住宅地裏山） @ 茨城県常陸太田市 松栄町

概要： 住宅地の裏山の斜面（約15m高さ）が滑落して土砂が住宅に衝突。滑動した土塊は破碎された岩の集合体。未崩壊部には砂岩・泥岩互層とそれらの境界部の層理、節理が認められ、いずれかの不連続面が地震時に破壊したことが斜面不安定化の直接的な原因と推定される。上部に2mほどの滑落崖が形成。

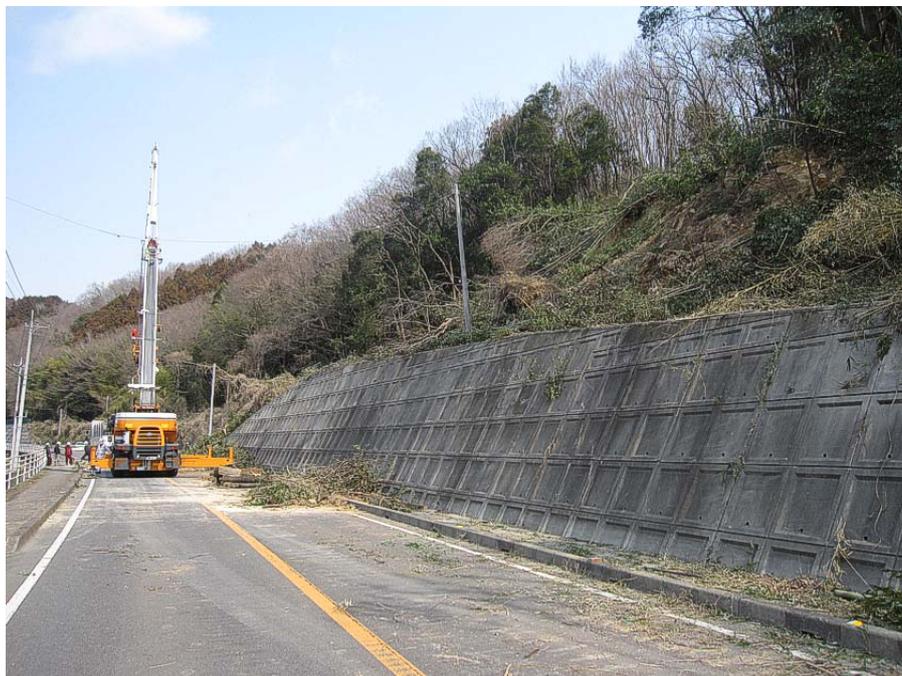
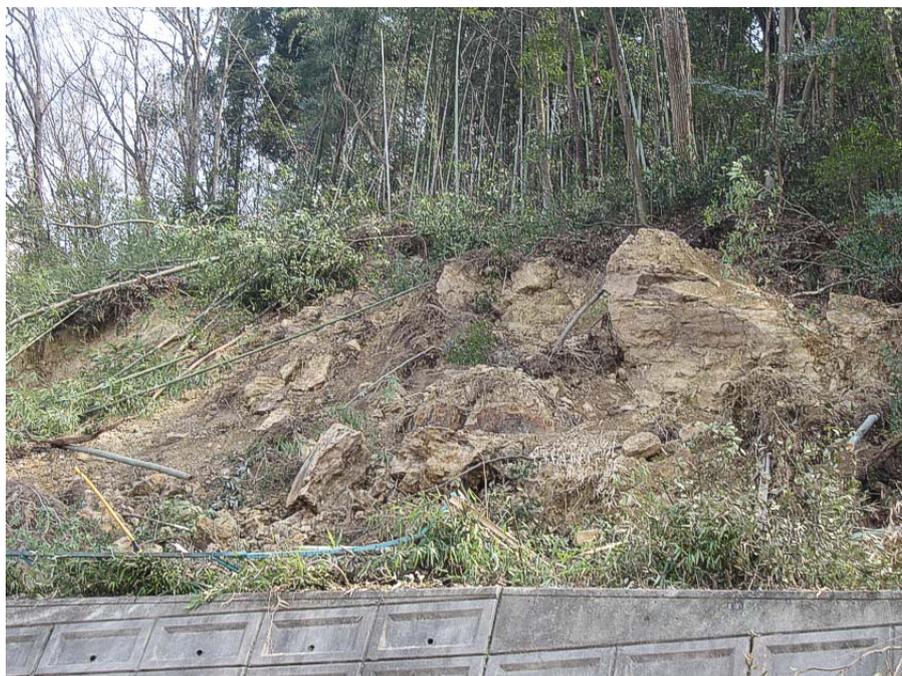
現場： 表層崩壊（国道 293 号） @ 茨城県常陸太田市 花房町

概要： 道路上の堆積土砂はすでに片づけられていた様子。擁壁上部の斜面の表層が崩壊したらしい。

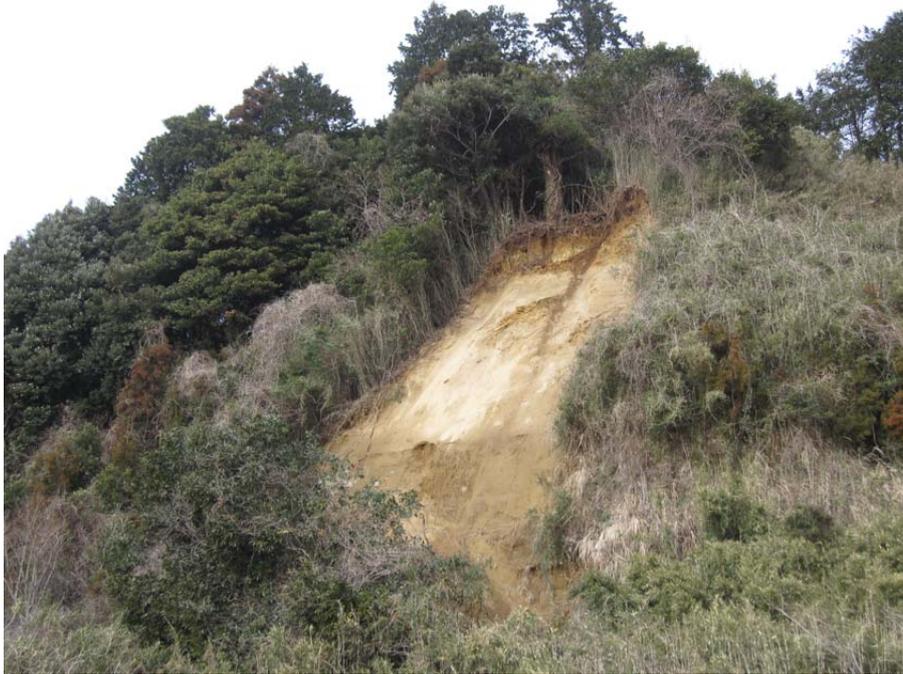
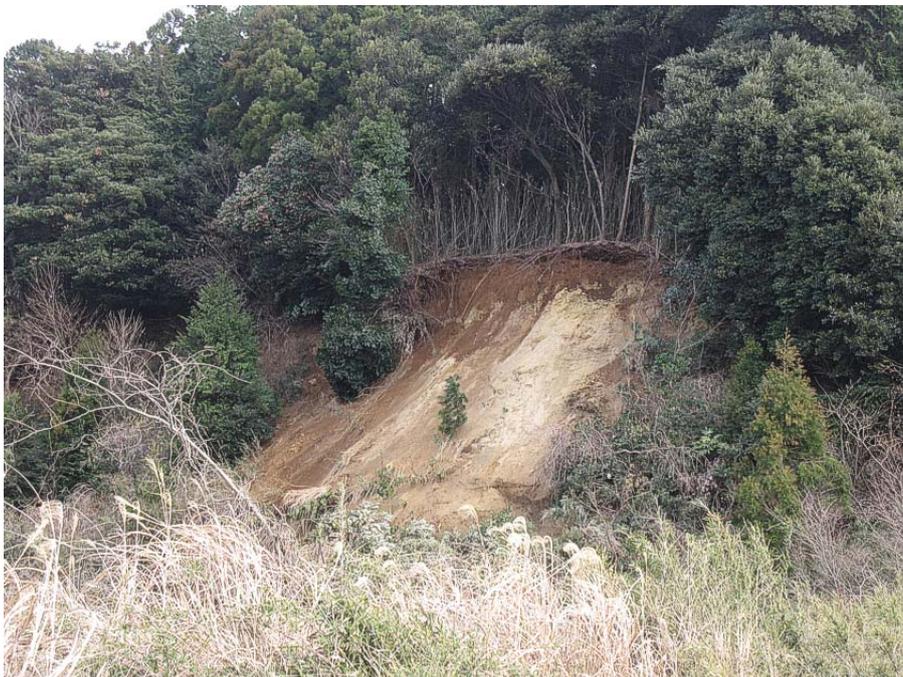
現場： 表層崩壊（県道 18 号線脇の自然斜面） @ 茨城県鉾田市上幡木

概要： 2箇所で表層崩壊（高さ 10m 程度の急斜面）が発生。県道からだいぶ離れているので交通には支障なし。

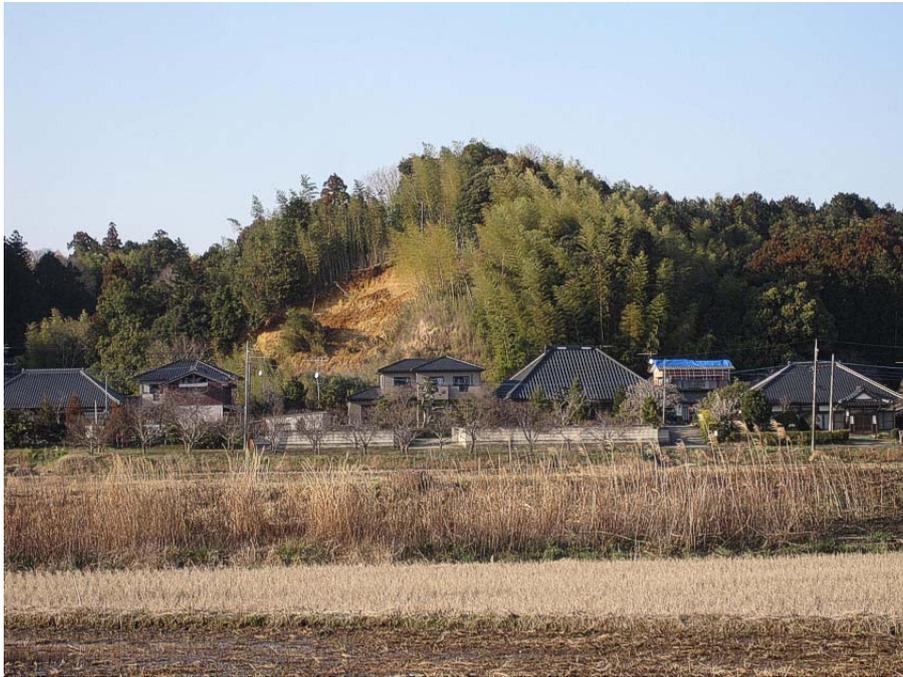
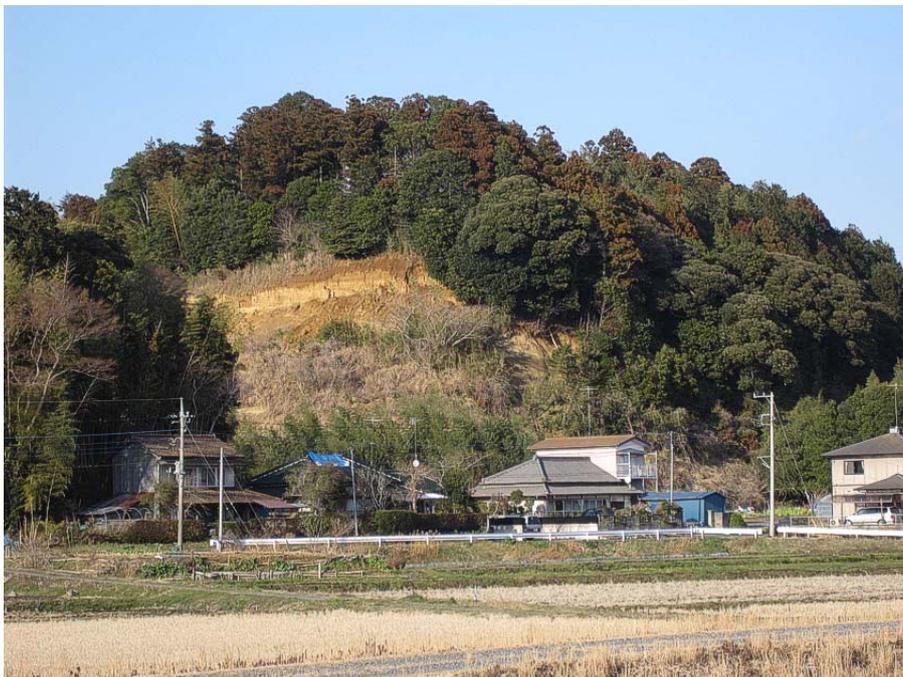
現場： 地すべり（国道 354 号近くの宅地裏山の自然斜面） @ 茨城県行方市小舟津

概要： 数箇所で見層を中心に滑落。斜面高さは 20～30m 程度。

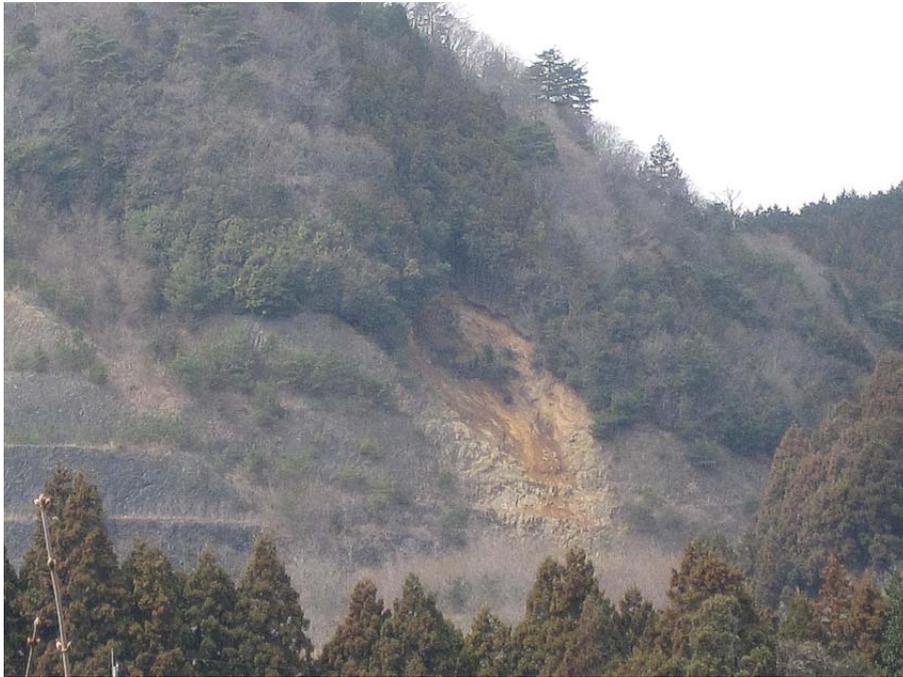
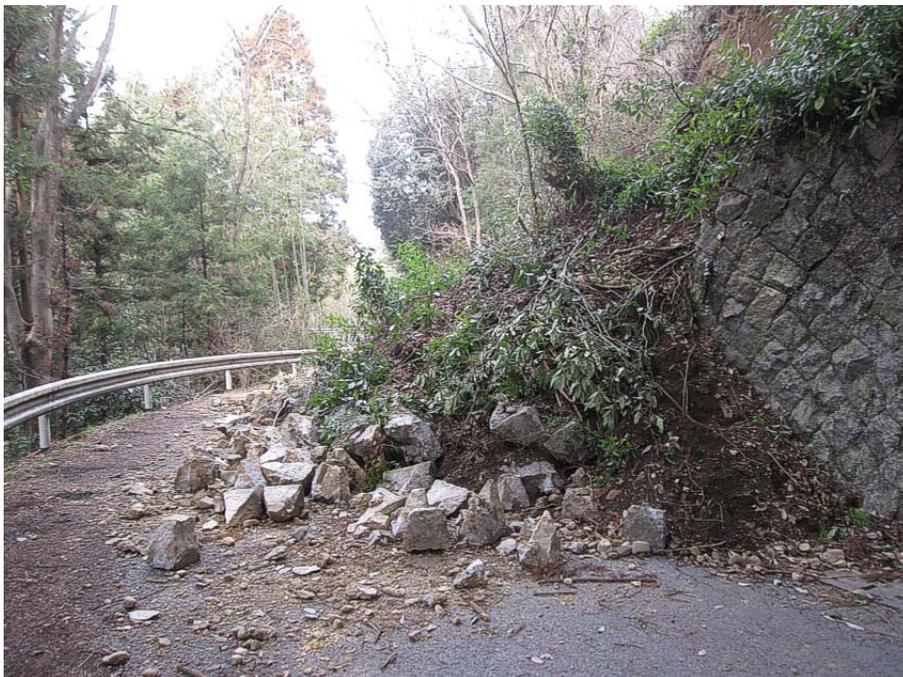
現場： 山腹の表層崩壊および道路脇の石積み擁壁の倒壊 @ 茨城県常陸大宮市 盛金

概要： 山腹の崩壊箇所へは通じる道路を発見できずに遠視のみ。

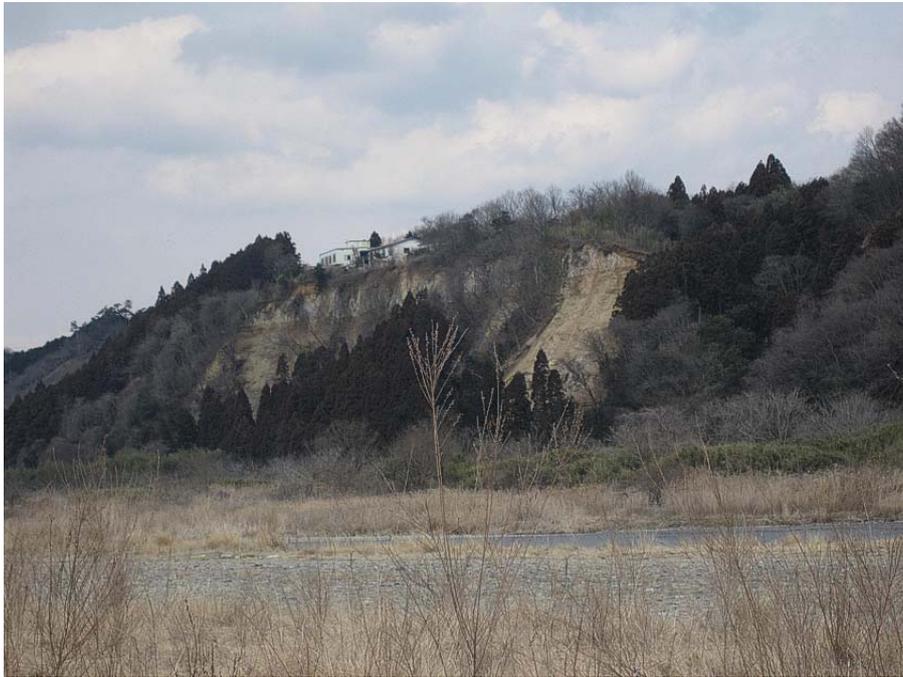
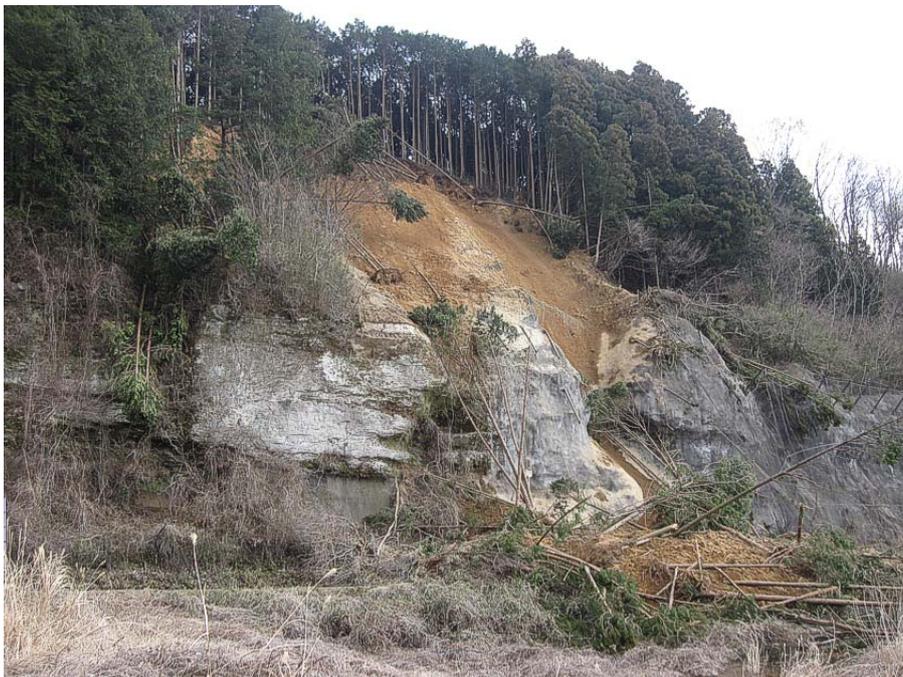
現場： 表層崩壊（那珂川左岸） @ 栃木県那珂川町

概要： 河岸段丘の急傾斜面が表層崩壊。数 km にわたって複数箇所が同様の崩壊を発生。
