現場： 北関東道の走行状況（2011.3.24 朝）@ 群馬県東部～茨城県にかけての被害分布

現場： 市街地の液状化（JR 水戸駅周辺） @ 茨城県水戸市

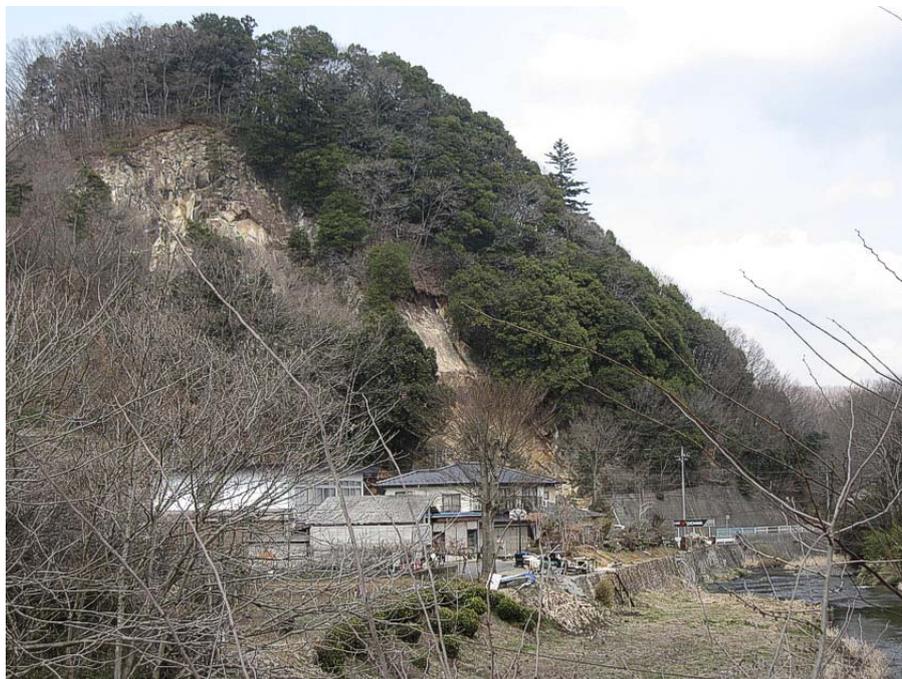
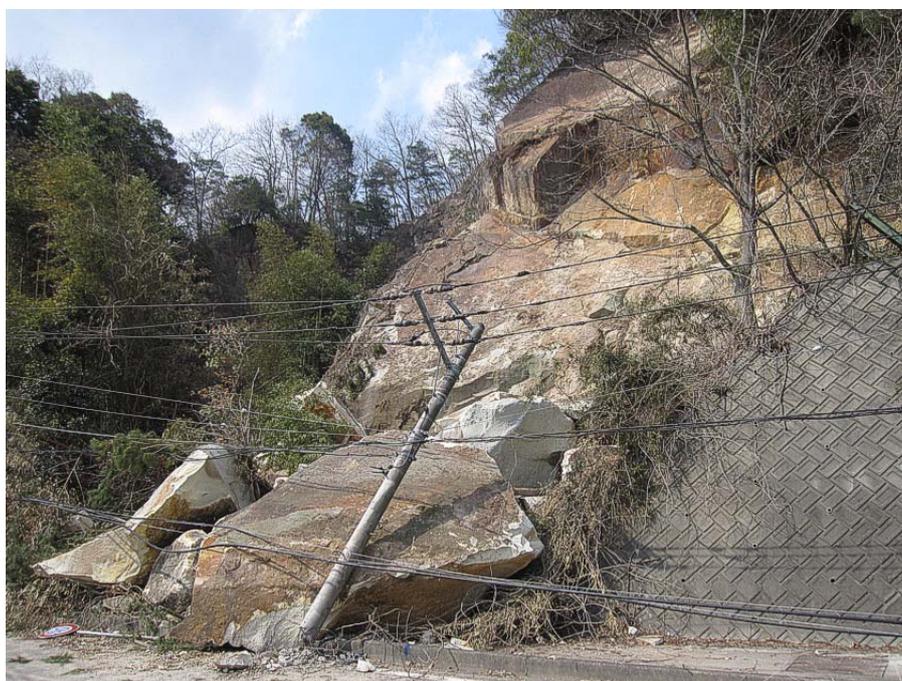
現場： 岩盤崩壊（国道 461 号） @ 茨城県大子町 下金沢

概要： 高さ 30m 程度の岩盤斜面の中部以下が剥離・崩落し、巨岩の一部が道路に到達した。50m 手前にも転石あり。別の斜面からの落下物？

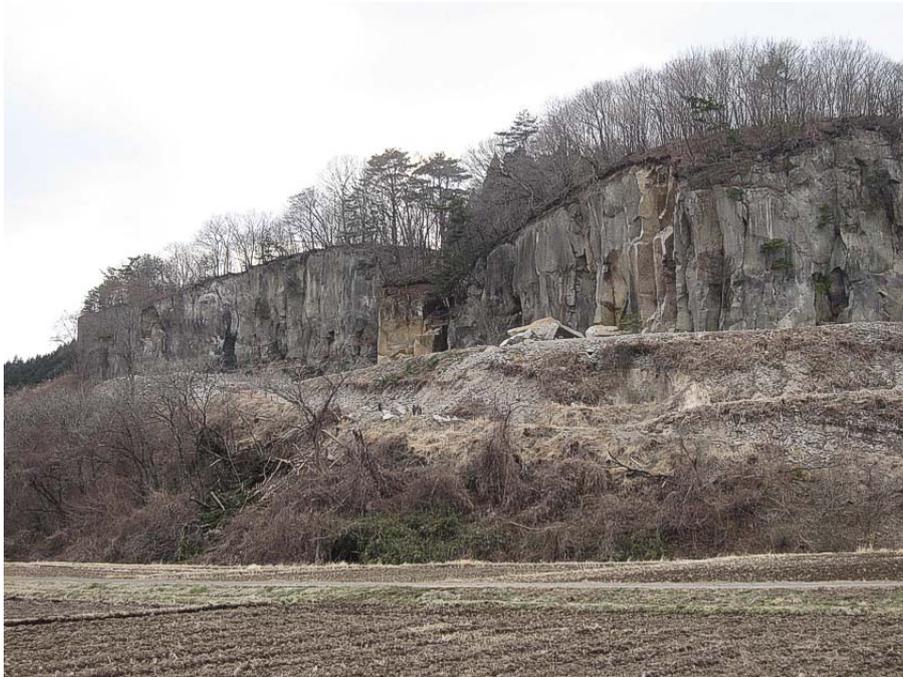
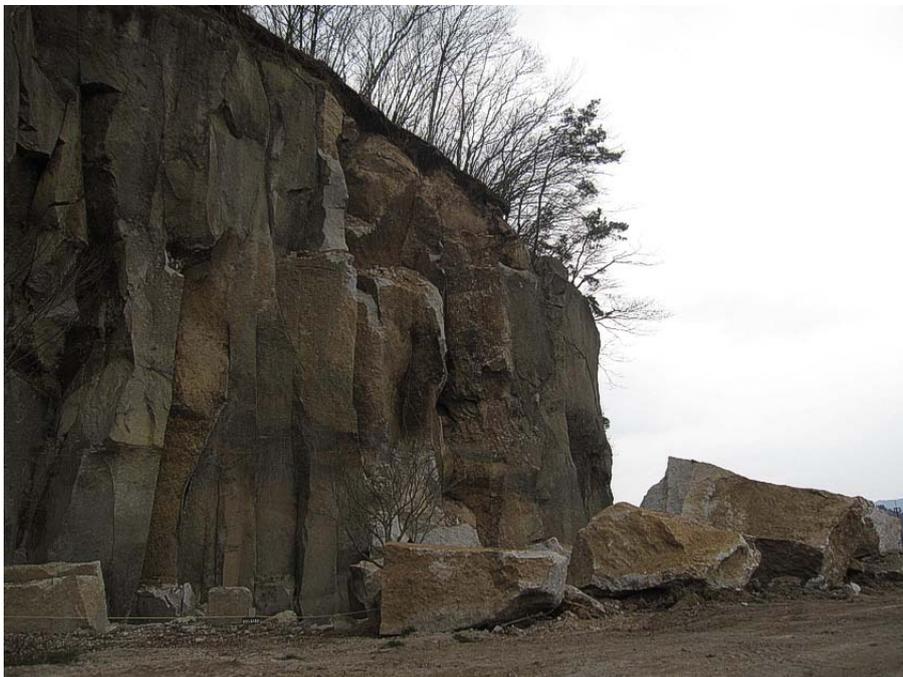
現場： 岩盤崩壊（国道 294 号近く：館山城址展望台付近） @ 栃木県那須町 芦野

概要： 高さ 30m 程度の急崖の一部が剥離・崩落し、巨岩の一部が下部河川に到達した。同様の崩壊が周囲に点在している。

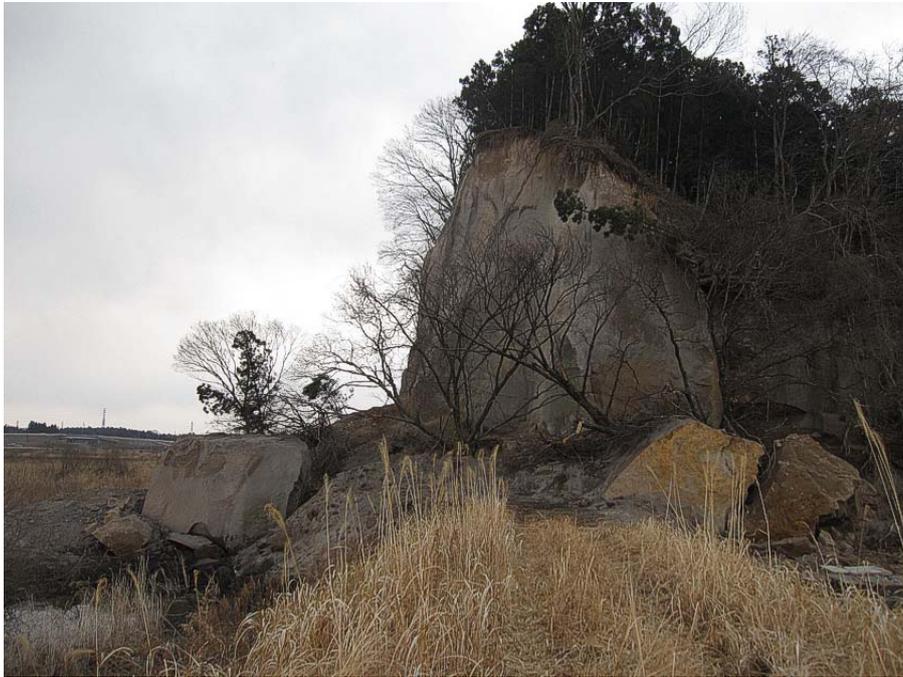
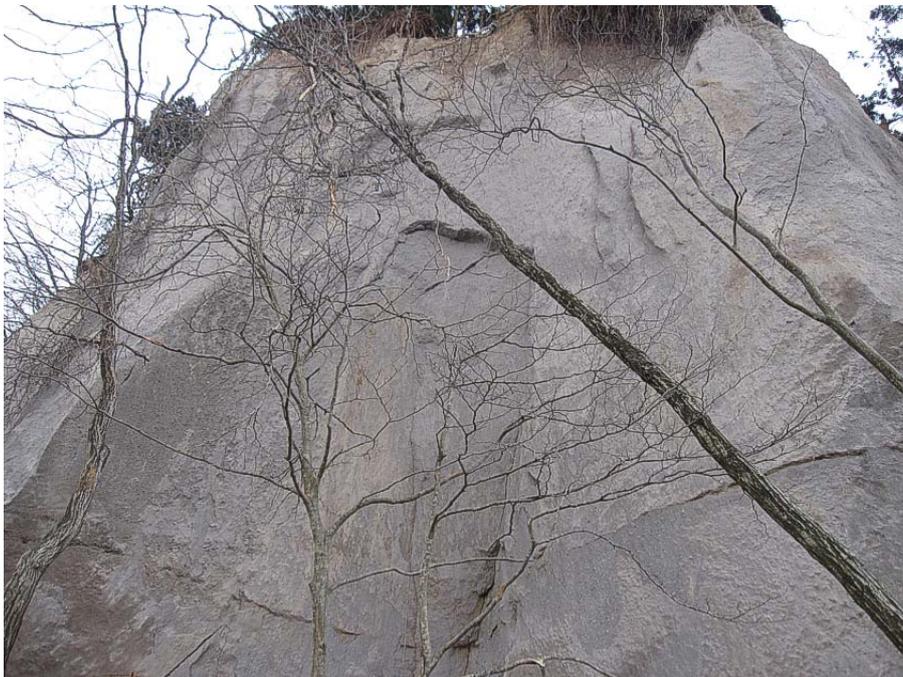
現場： 岩盤崩壊（国道4号近く；箒川右岸） @ 栃木県矢板市

概要： 高さ20m程度の急崖の一部が剥離・崩落した。
