国土地理院撮影 福島県沿岸北部空中写真による崩壊箇所の概略推定

佐藤 剛（帝京平成大学）・檜垣 大助（弘前大学）

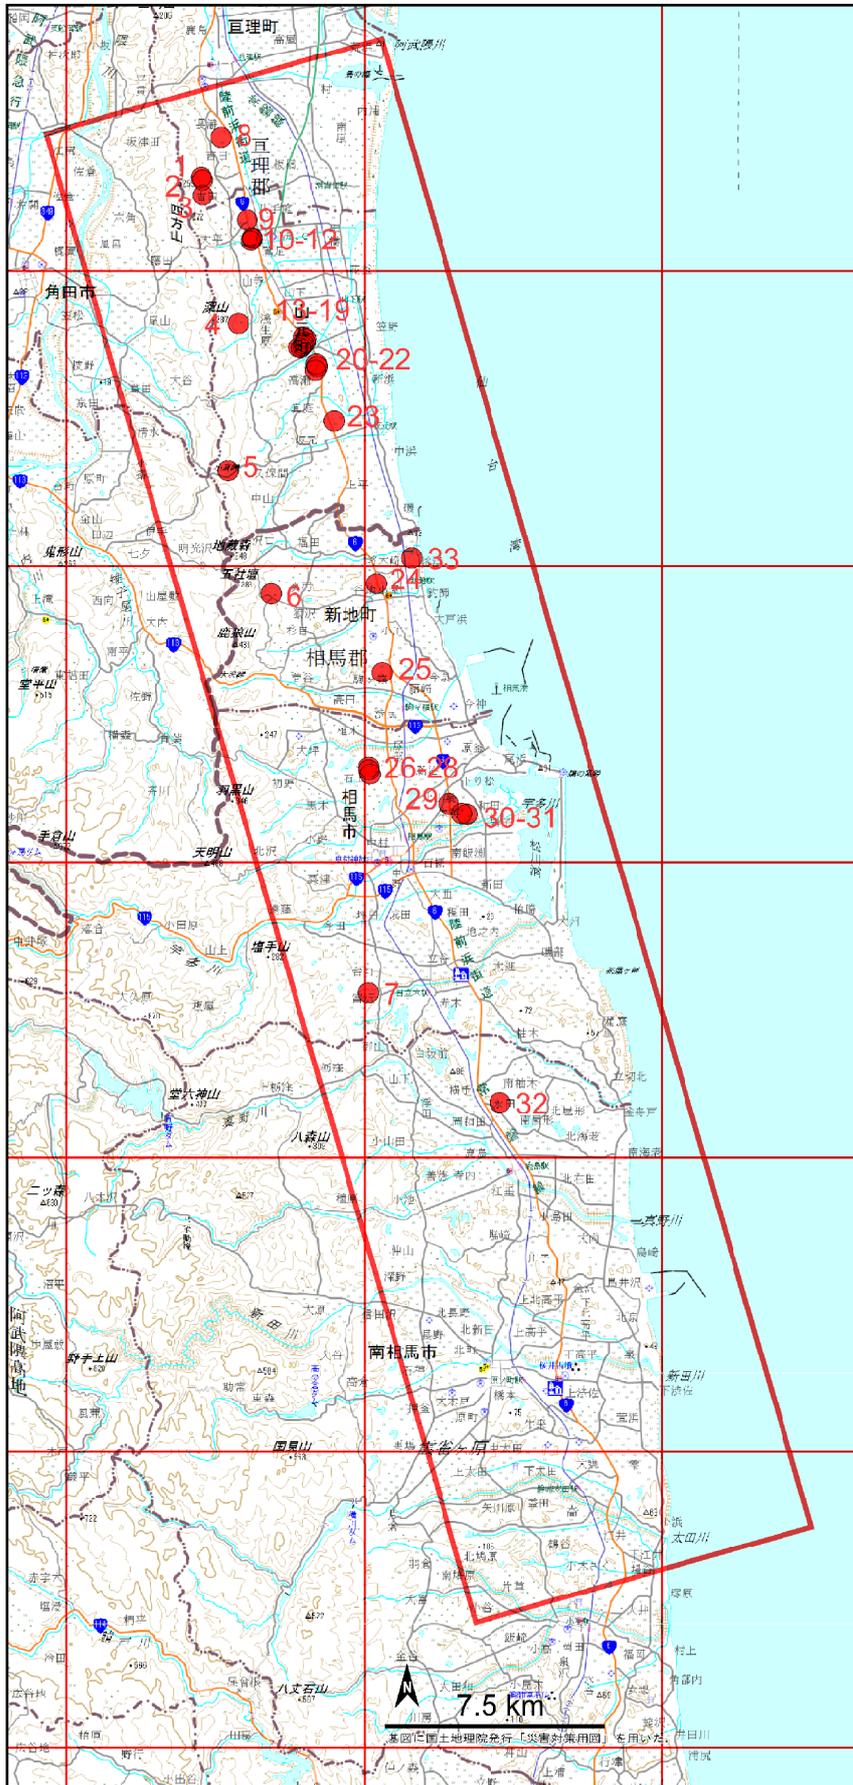
図1 崩壊・地すべり分布図

範囲：宮城県亘理郡山元町から福島県南相馬市まで（図 1 の赤枠）。

結果：新規崩壊・地すべり地形と推定されたのは 33 箇所であり（図 1 の赤丸）、これらは震源に近い北側に多く分布する。推定された崩壊・地すべり地形は、阿武隈高地東縁の丘陵地にみられるもの（図 1：1～6）、および段丘崖もしくは段丘を人為で開析した法面にみられるもの（図 1：7～33）に分けられる。調査範囲が限られているため一概に比較できないが、後者において崩壊および地すべり発生の割合が高い傾向がある。なお、抽出した崩壊・地すべり地形は、長さもしくは幅が 10 m を超えるものだが、いずれも規模は小さい（表 1）。この地域は、新第三系の堆積岩で構成されており、土砂災害が危惧されたが、今回の地震による崩壊・地すべりの発生は少ない印象である。ただし、3 月 20 日に国土交通省河川局砂防部が発表したように、福島県内では、死者をとまなう土砂災害が発生している。今後、立体視可能な航空写真あるいは衛星画像の公開に応じて、宮城県南部から福島県で発生した崩壊・地すべりの抽出を進めていく。
