平成23年5月13日 学術総合センター  
(社)日本地すべり学会東日本大震災災害報告会(2)

# 東日本大震災における 関東北部の斜面災害状況

群馬大学大学院

(株)黒岩測量設計事務所

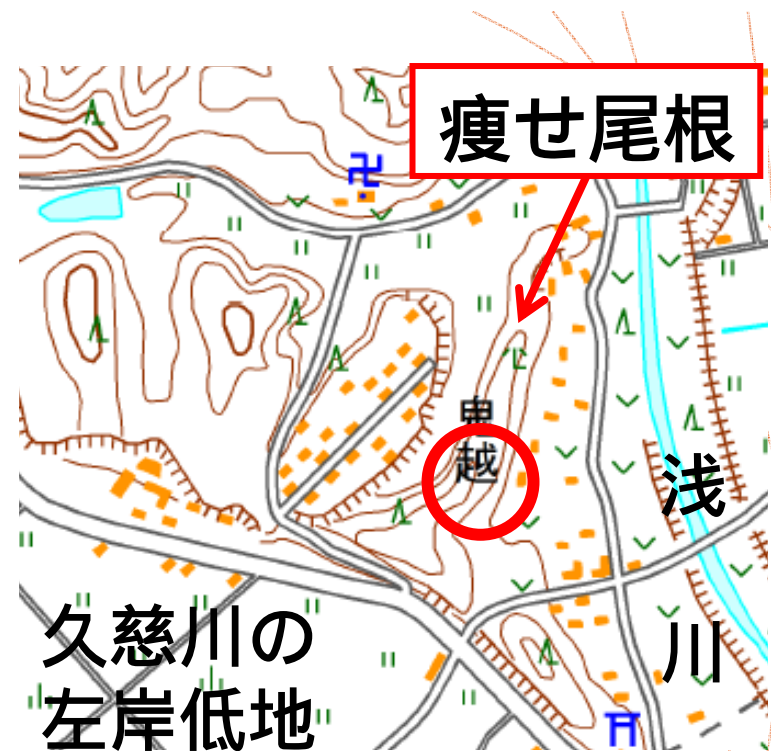
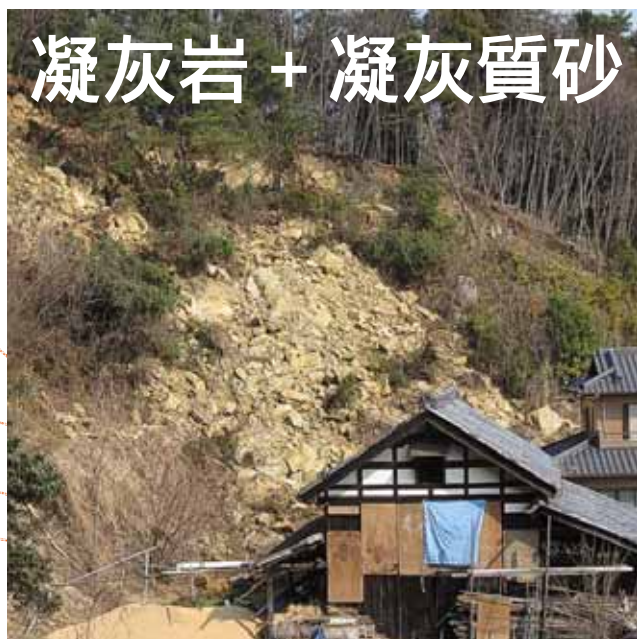
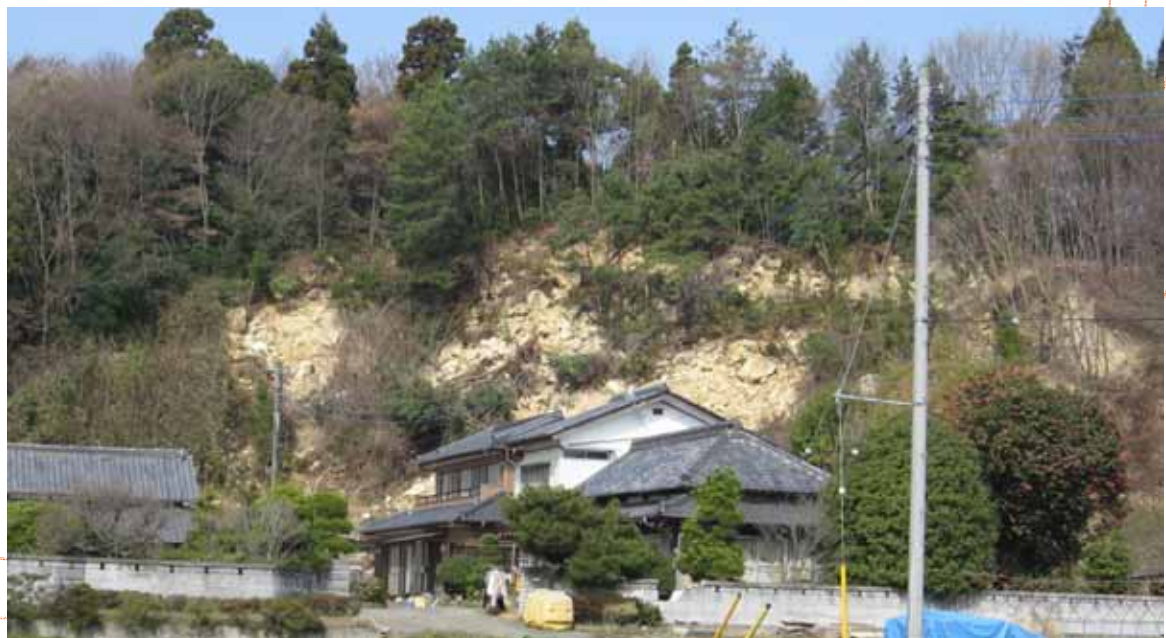
## 茨城県 常陸太田市

凝灰質砂を分離面とし，開口節理による凝灰岩のトップリングが重なり，大きな岩盤崩壊となったか？

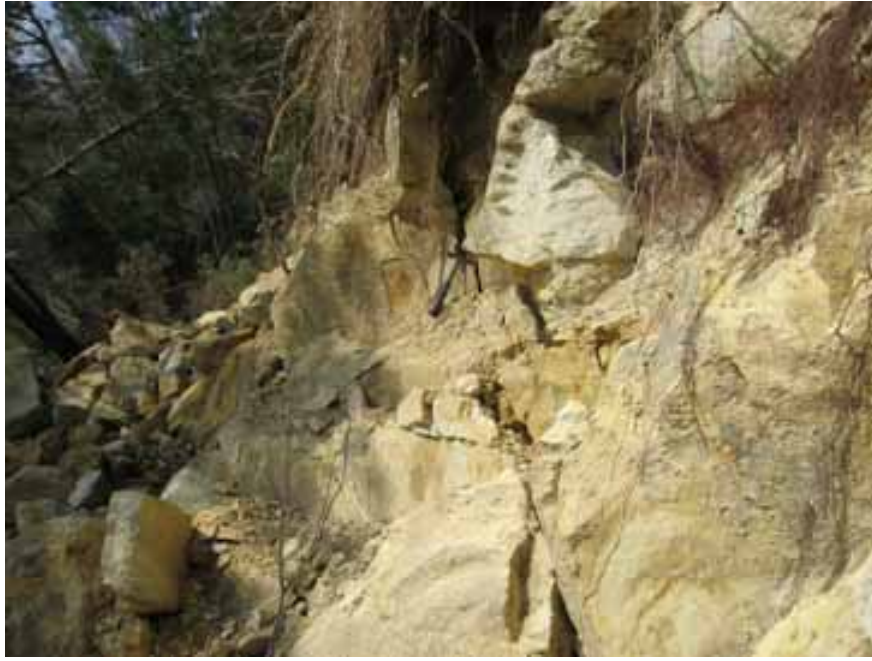
写真左上：滑落崖と平行する開口節理  
山側へ75～80°で傾斜

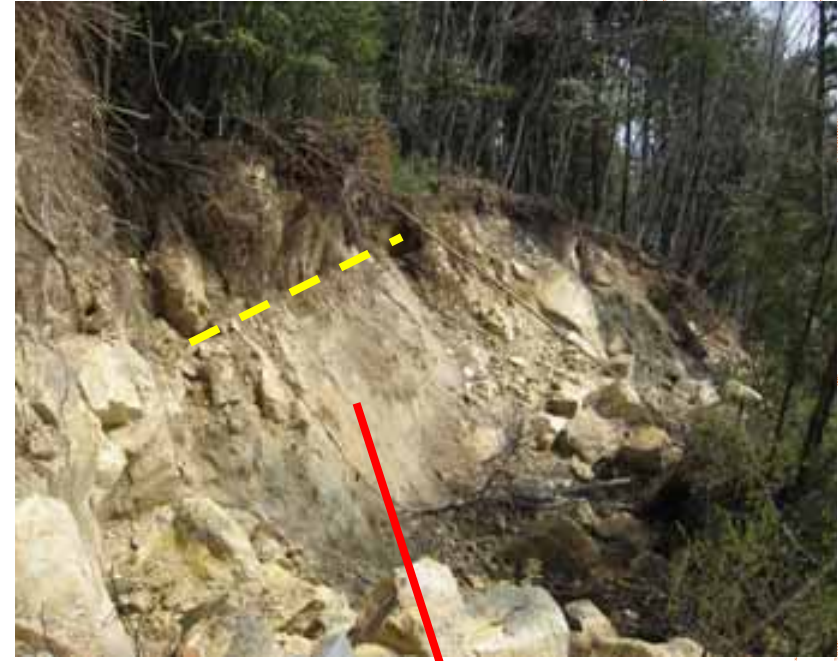
写真右上：滑落崖に露出する凝灰質砂  
固結度が極めて低い  
2m以上の厚さがある  
層状か？ブロック状か？

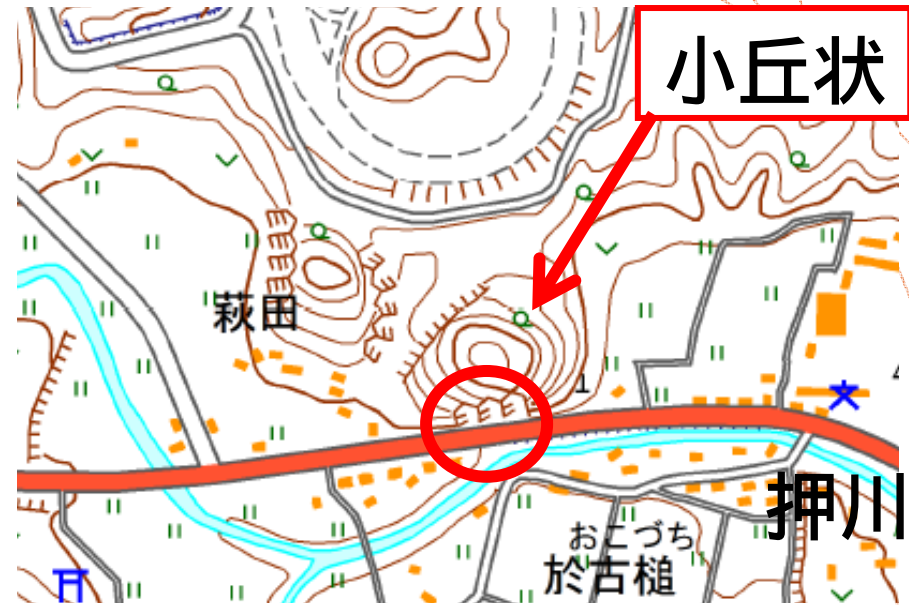
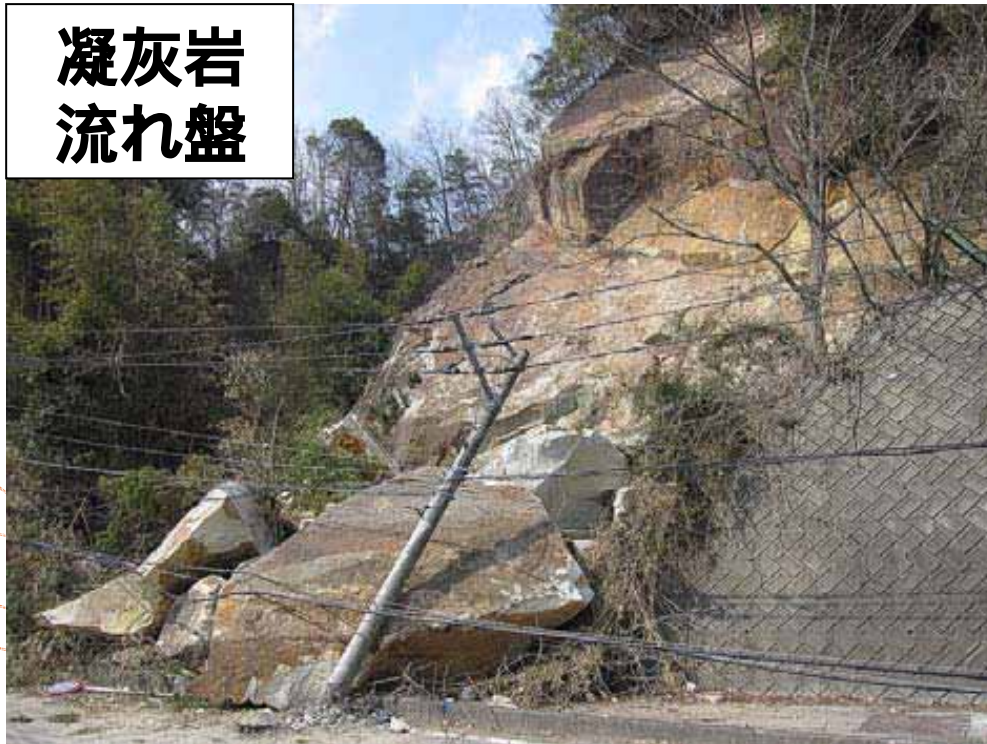
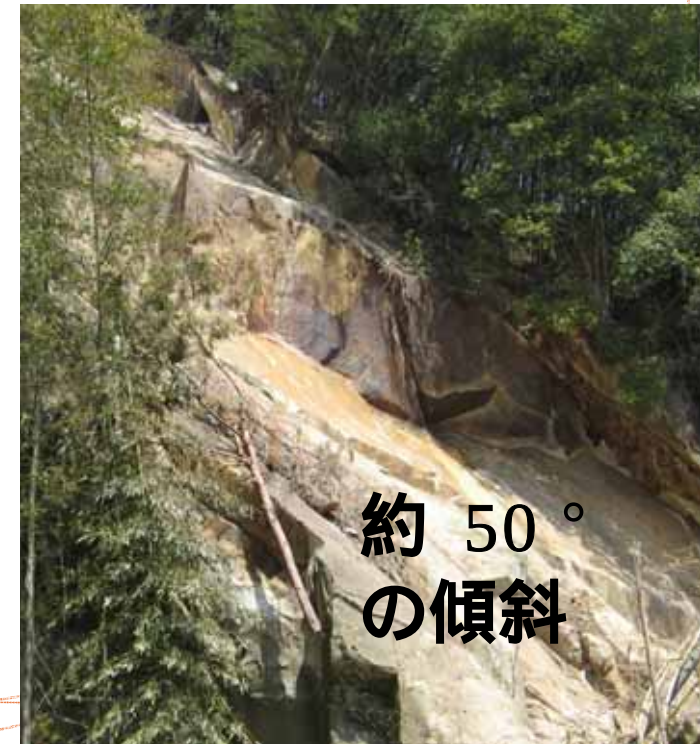
茨城県 大子町

傾斜角約 $50^{\circ}$ の節理面  
が流れ盤となり，上部  
の岩塊が滑落

凝灰岩  
流れ盤

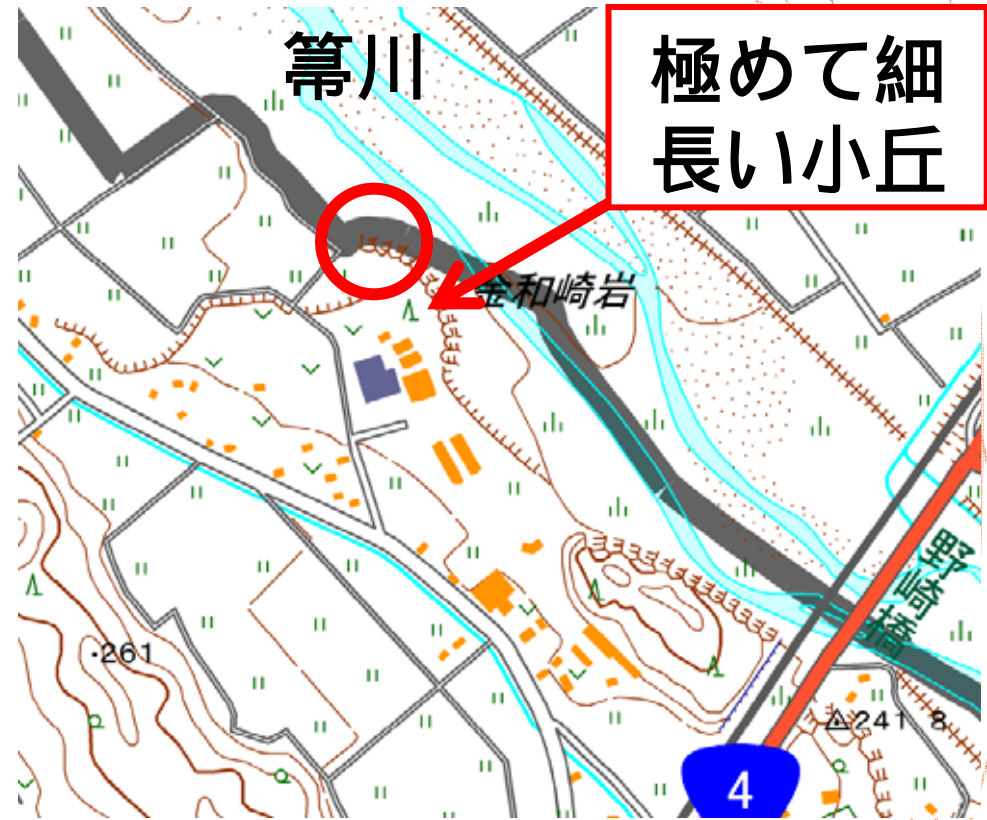
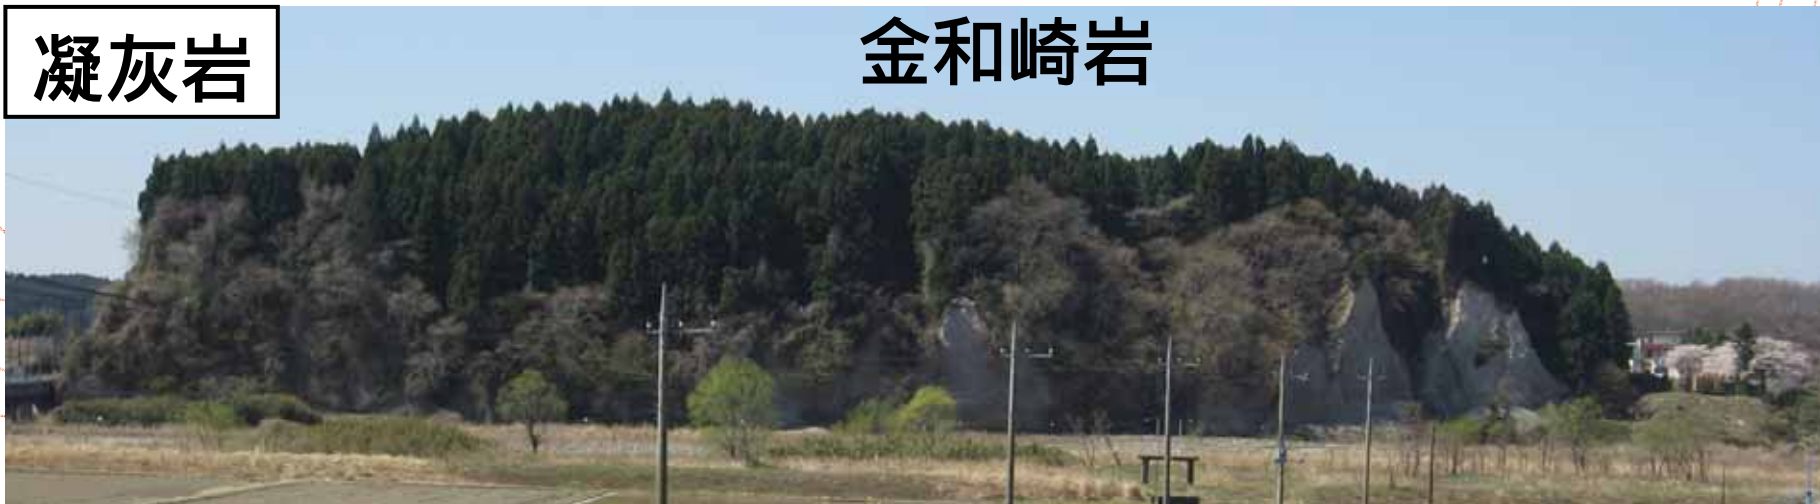
## 栃木県 矢板市

箒川右岸側沿いの細長い  
小丘の凝灰岩の崖が節理  
面でトッピング崩壊し、  
背後の凝灰岩の内部で剥  
離が進む

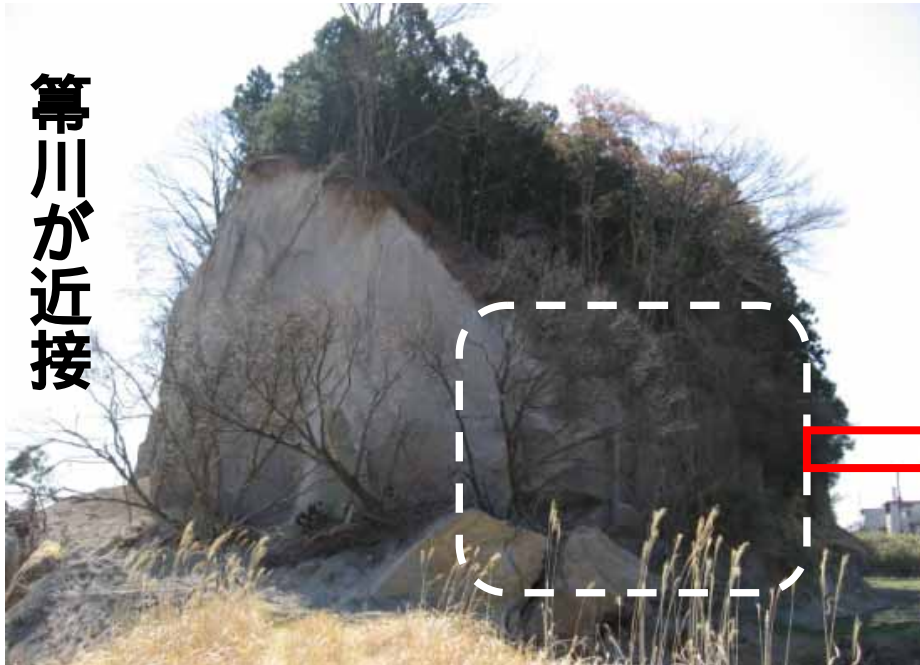
右上の写真：極めて薄い短辺方向の崖  
 $80^{\circ} \pm$ （写真右方向）の  
急傾斜の節理が発達

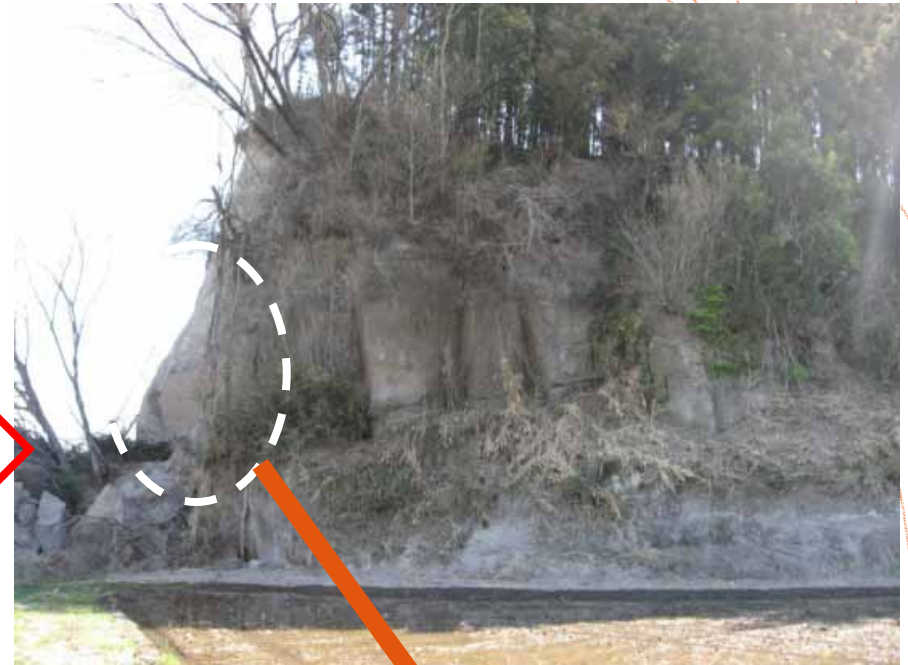
右下の写真：上方が開口した新しい  
ヘアークラック  
地震で生じたと推察される

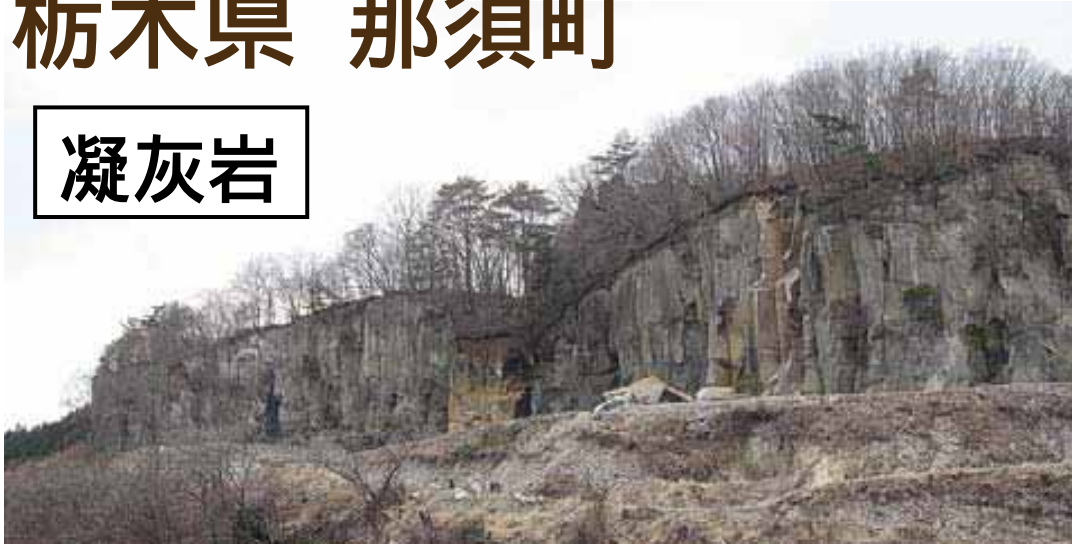
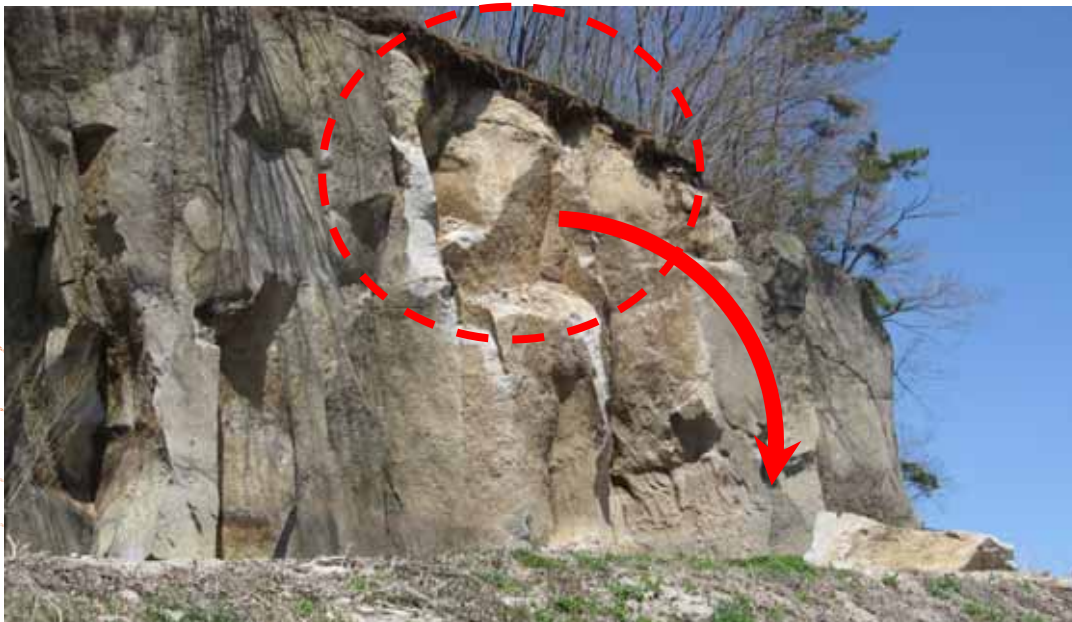
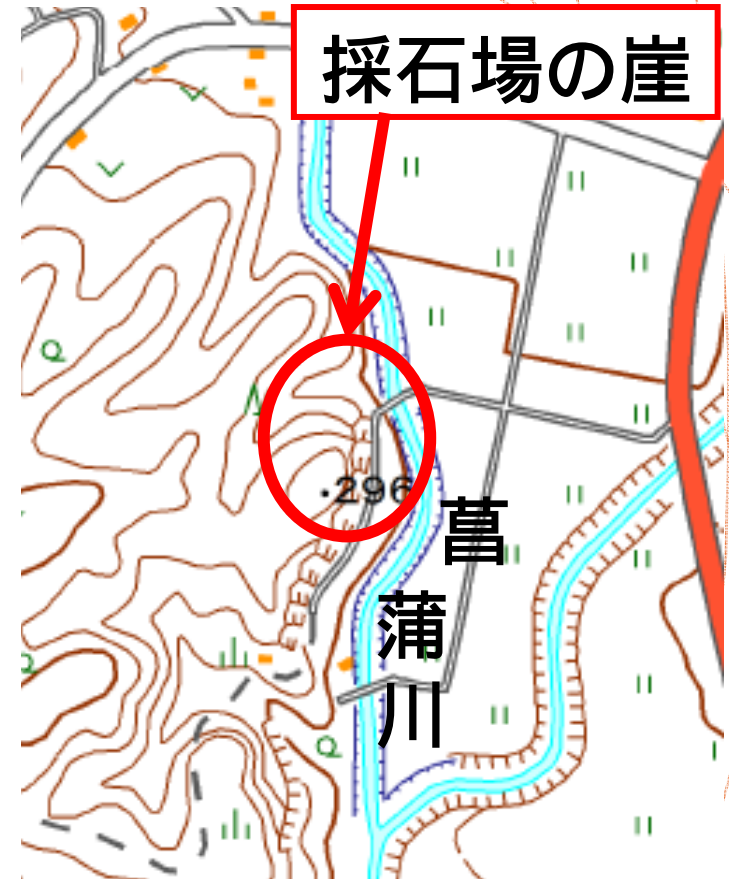
栃木県 那須町

N20W（菫蒲川と平行）と N80W（直交方向）の2方向の垂直な節理に囲まれた岩塊が崩落

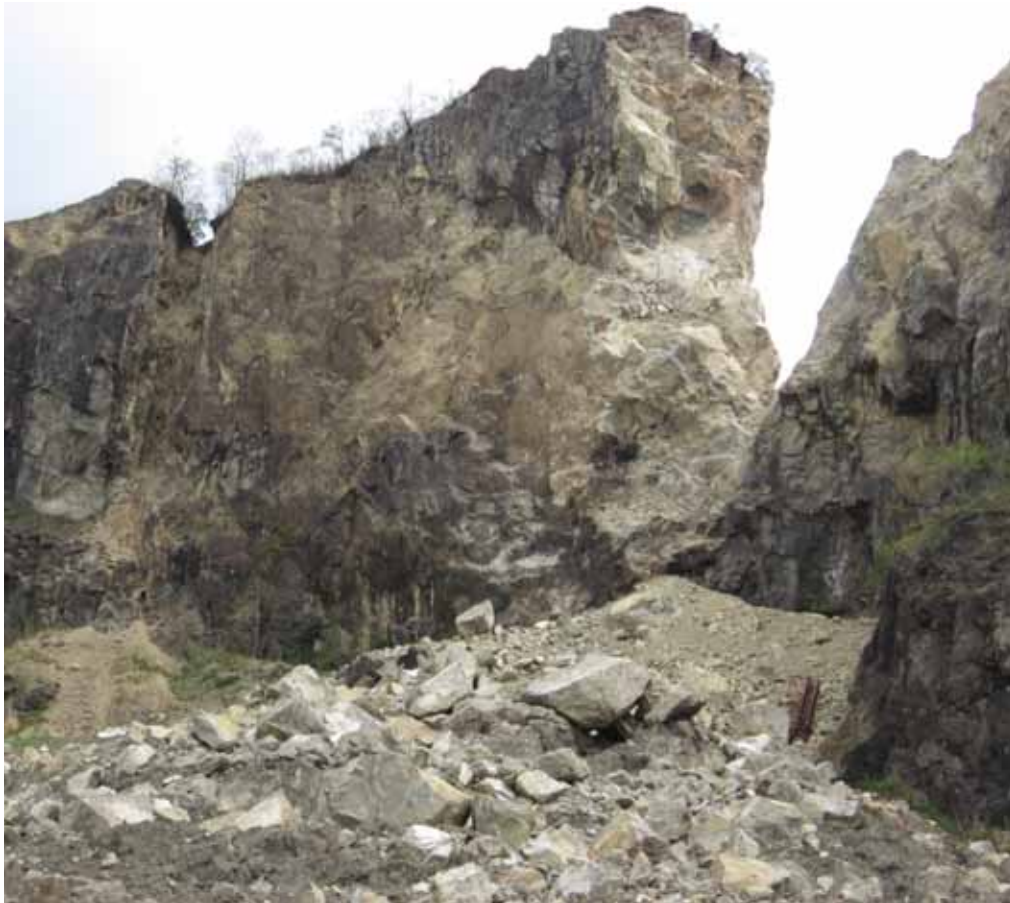
## 痩せ尾根の崩壊

弱線は認められない

写真左の凹部は垂直方向の割れ目が集中する部分で、小崩落が発生している

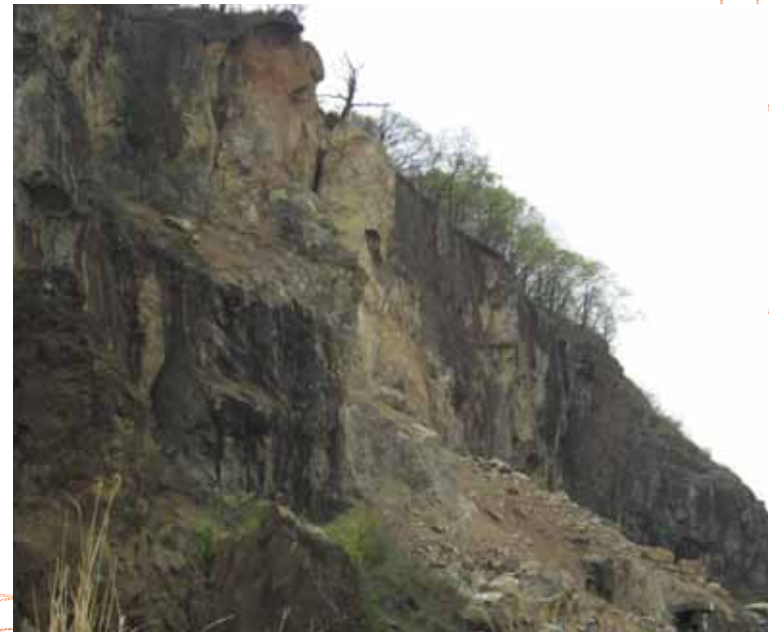
## トッピング崩壊

垂直方向の開口した割れ目が認められる

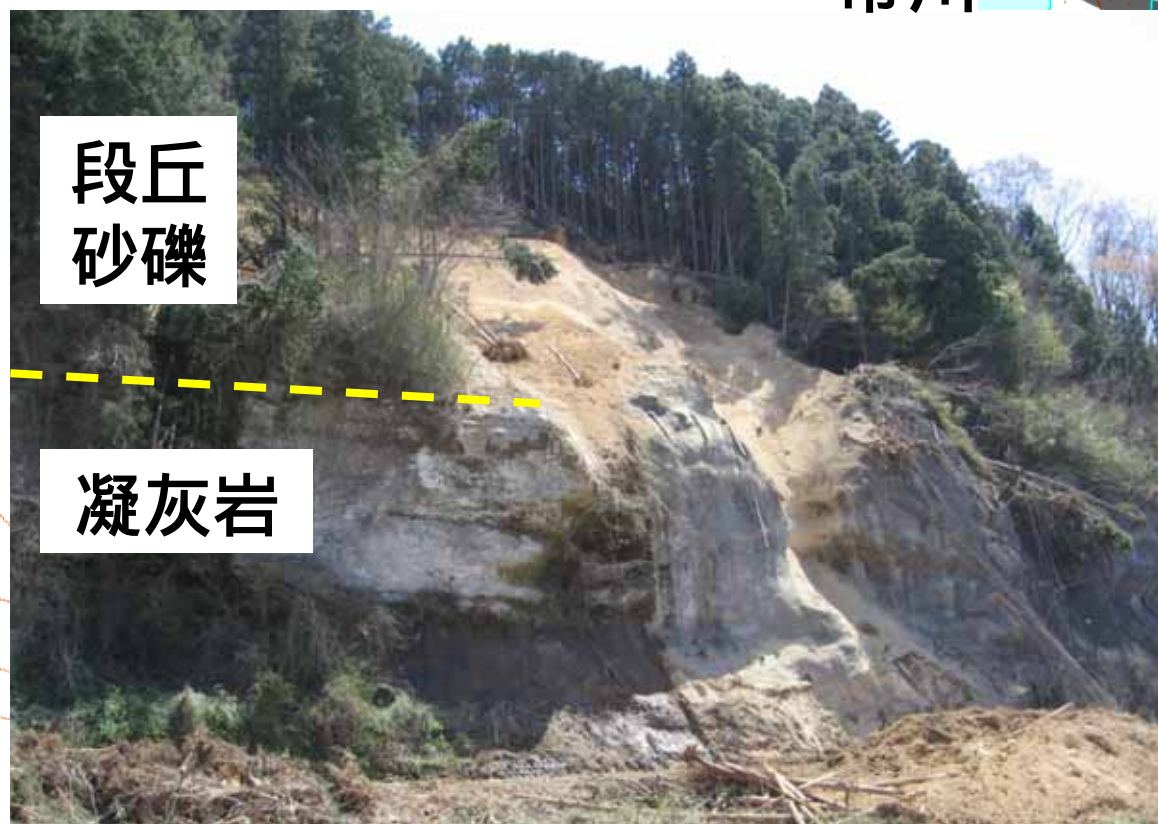
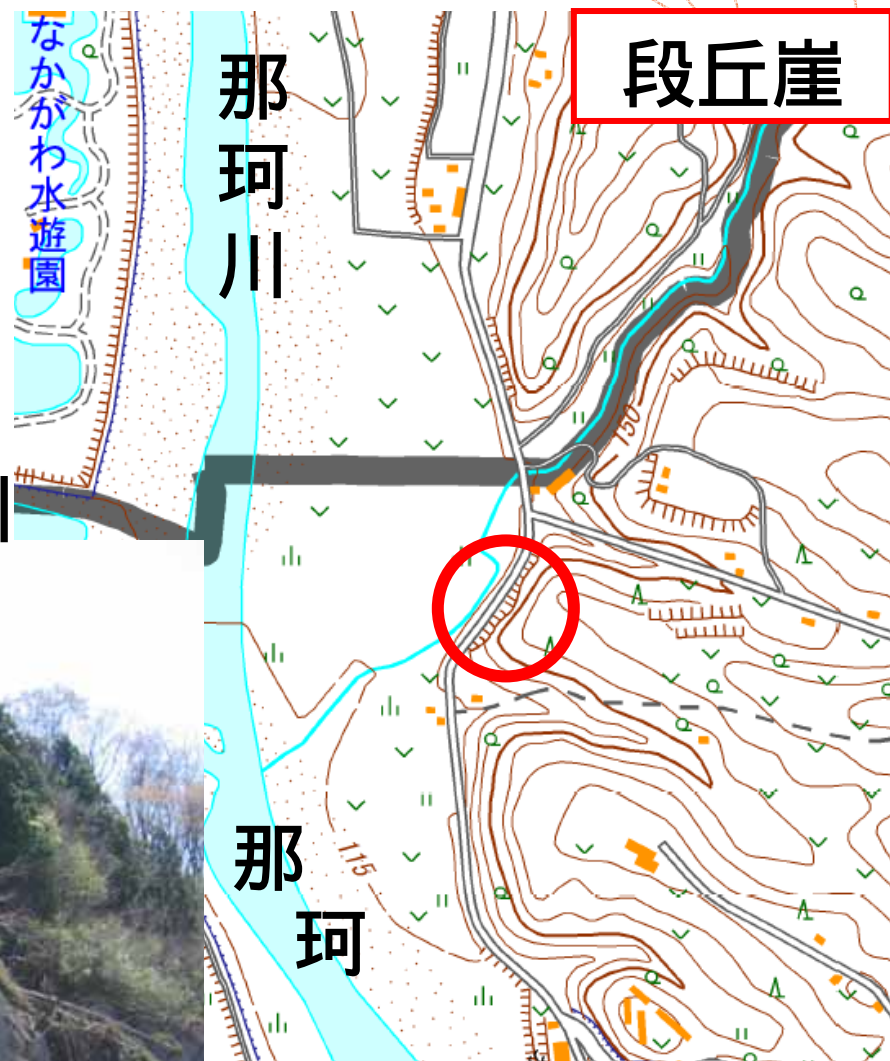
## 栃木県 那珂川町

段丘砂礫の崖が崩壊

段丘砂礫の崖が  
周辺の崖より高い  
湧水は極めて少ない

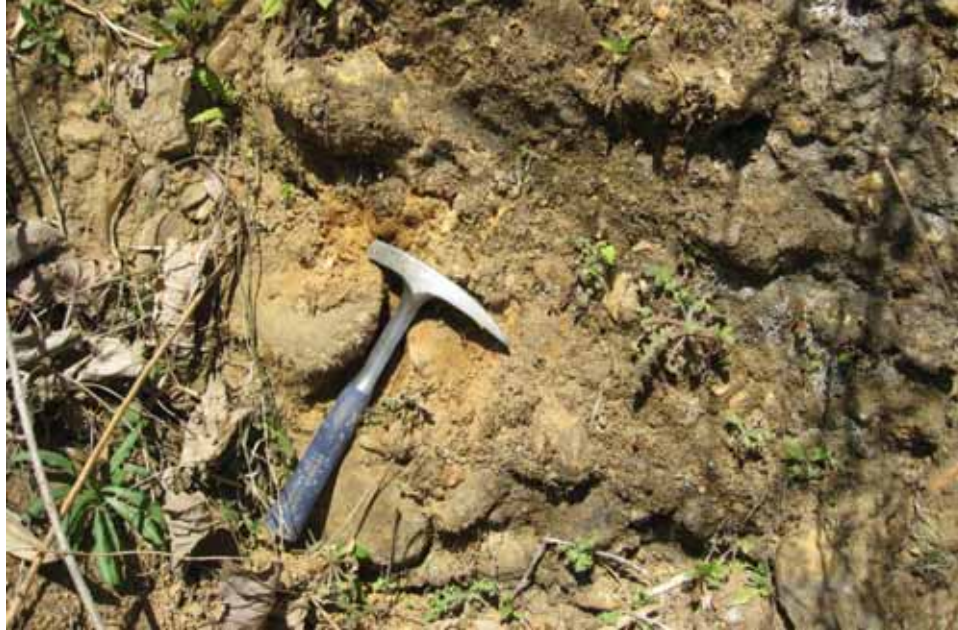
## 段丘砂礫の露頭

礫：円礫で最大の礫径  
40 ~ 50mm

露頭部は乾燥している

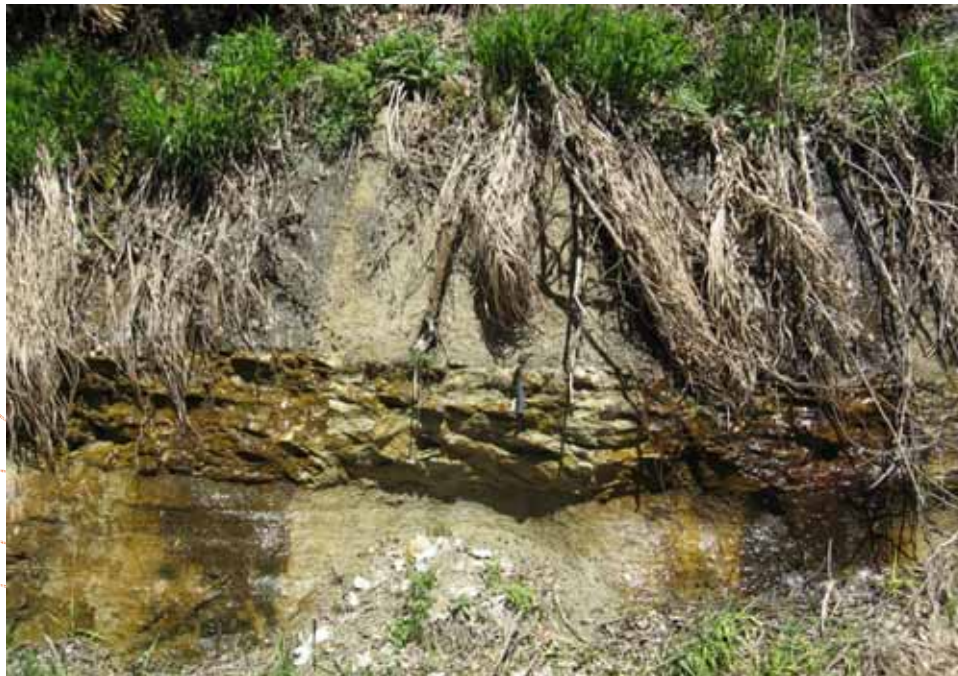
## 凝灰岩の露頭

層理面：ほぼ水平

地下水：凝灰岩と上位の  
段丘砂礫との  
境界から湧出  
沢部に多く流出

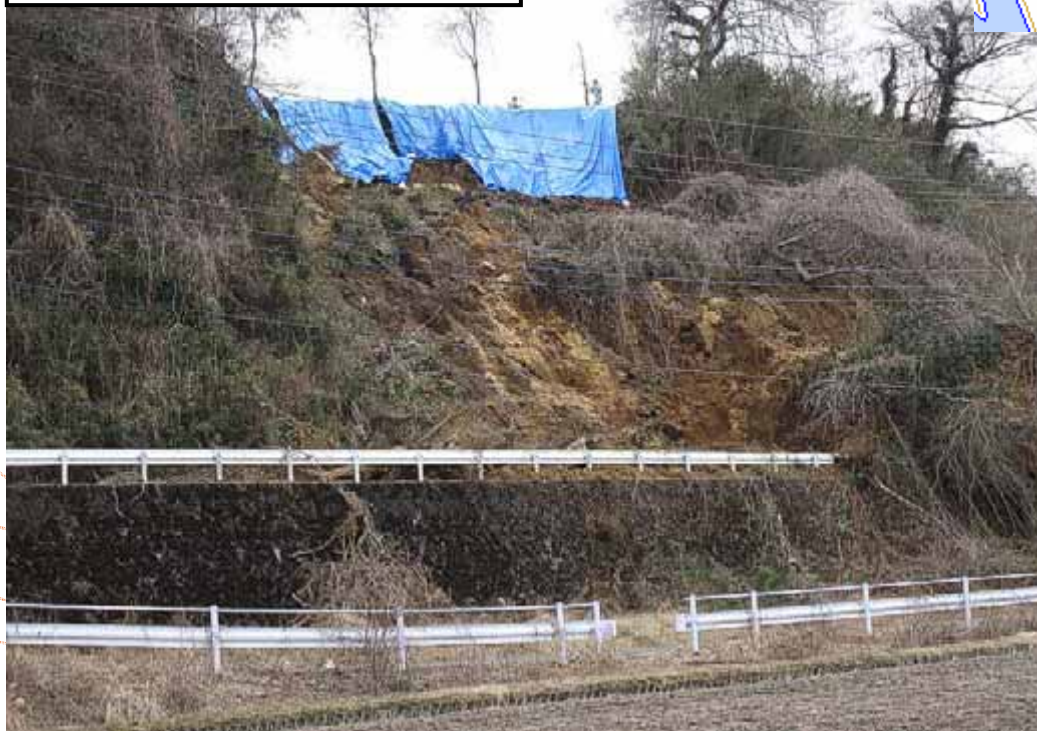
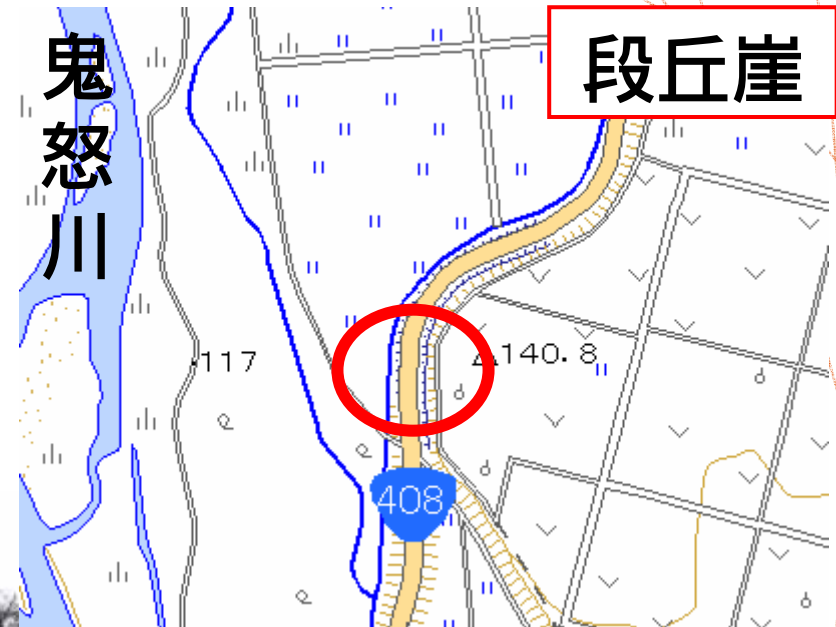
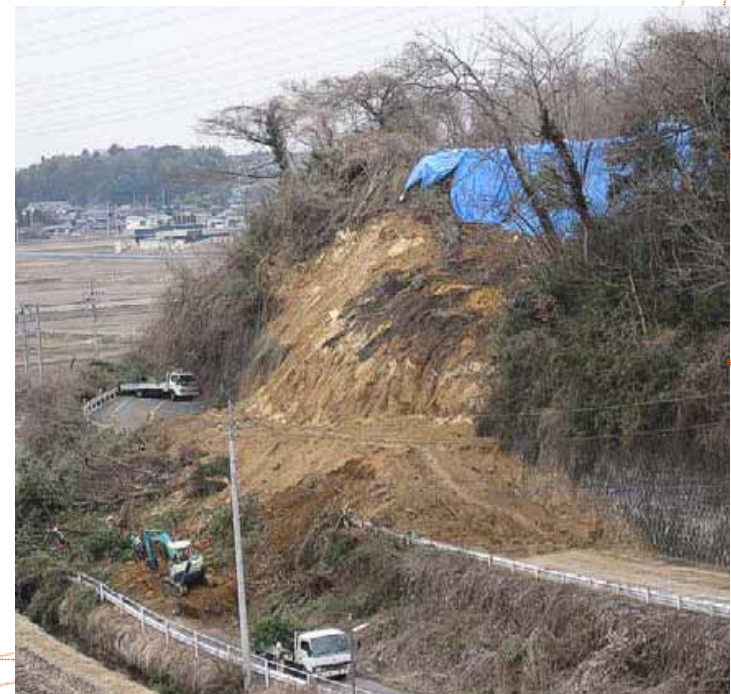
栃木県 宇都宮市

ロームに挟まれた軽石の  
凹地部分が崩壊か？

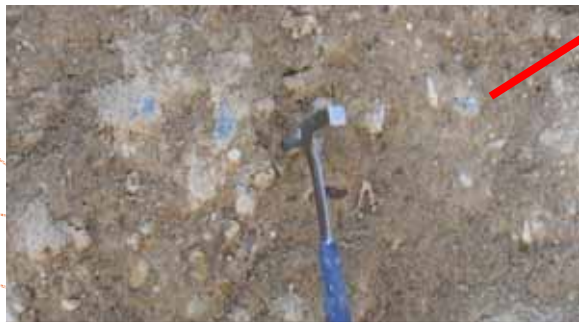
## 滑落崖：砂礫状

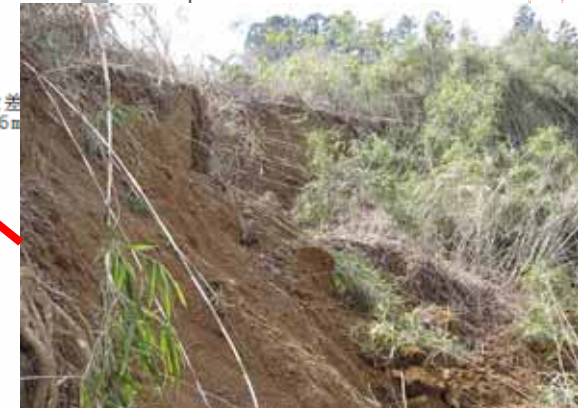
## 滑落崖：ローム質 段差約

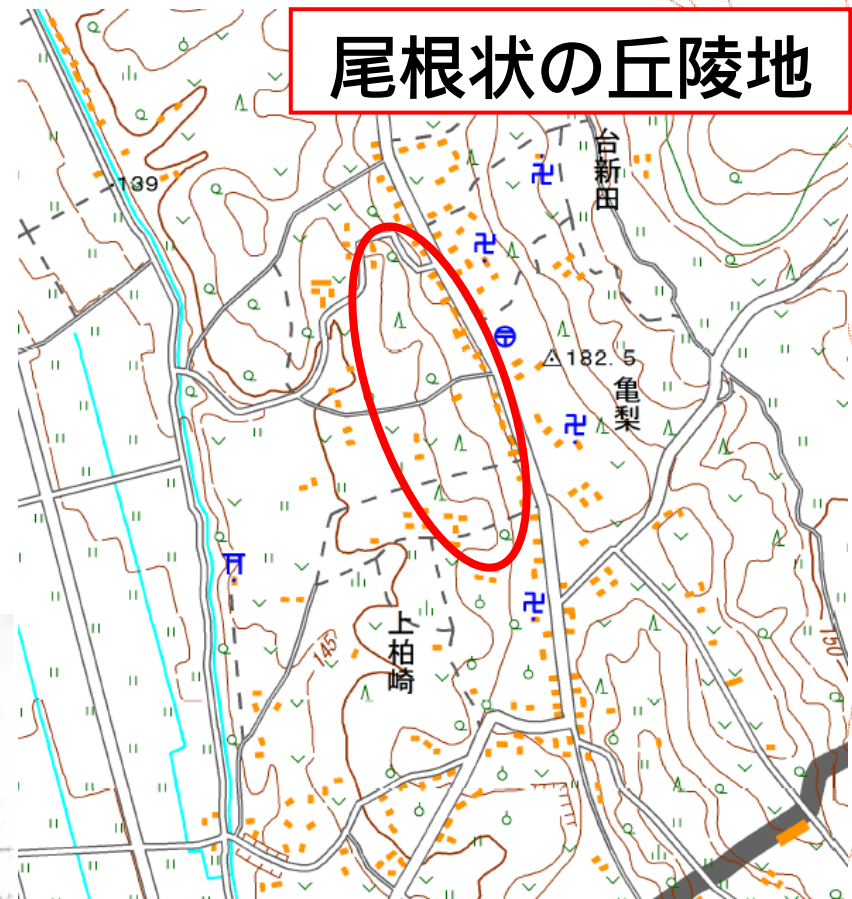
写真は盛土の変状が主体  
のようであるが、他の  
2ヶ所で地すべり + 流動  
の様相を呈している

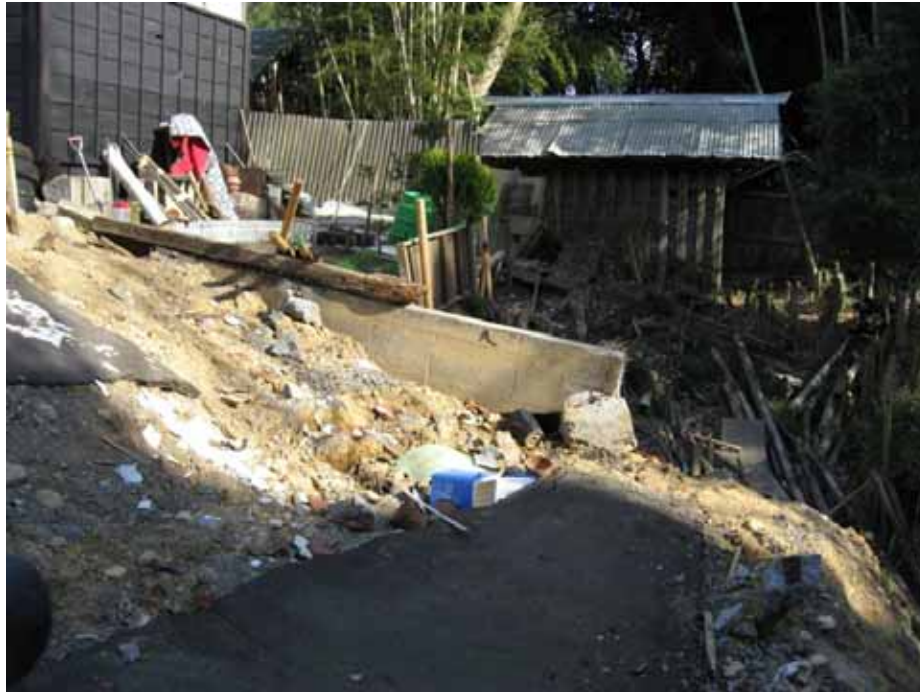
西側急斜面上の  
擁壁 + 盛土の部分  
が大きく変状し、  
崩壊

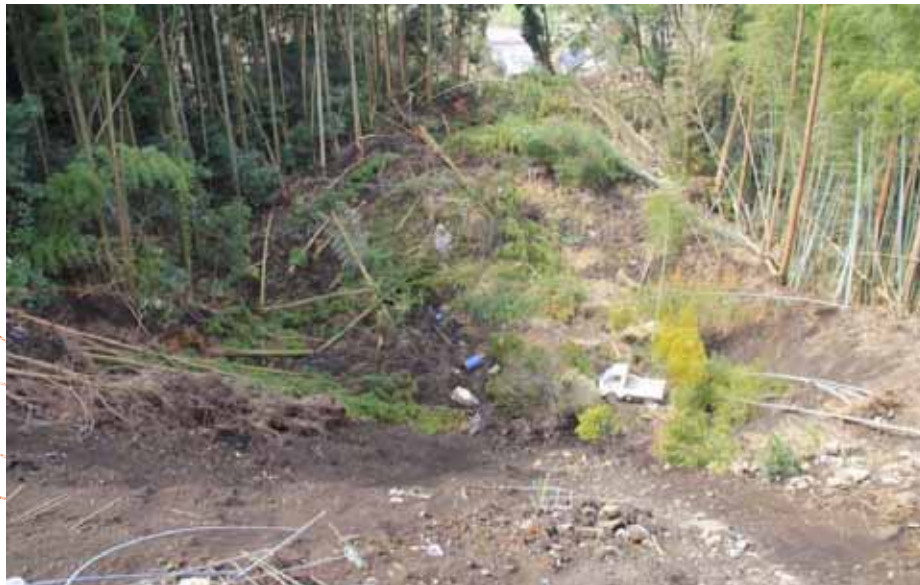
斜面の地すべり + 流動  
の様相を呈する箇所？  
（若井明彦氏提供）
