台風12号による土砂災害と その対応について

独立行政法人土木研究所
土砂管理研究グループ
小山内 信智

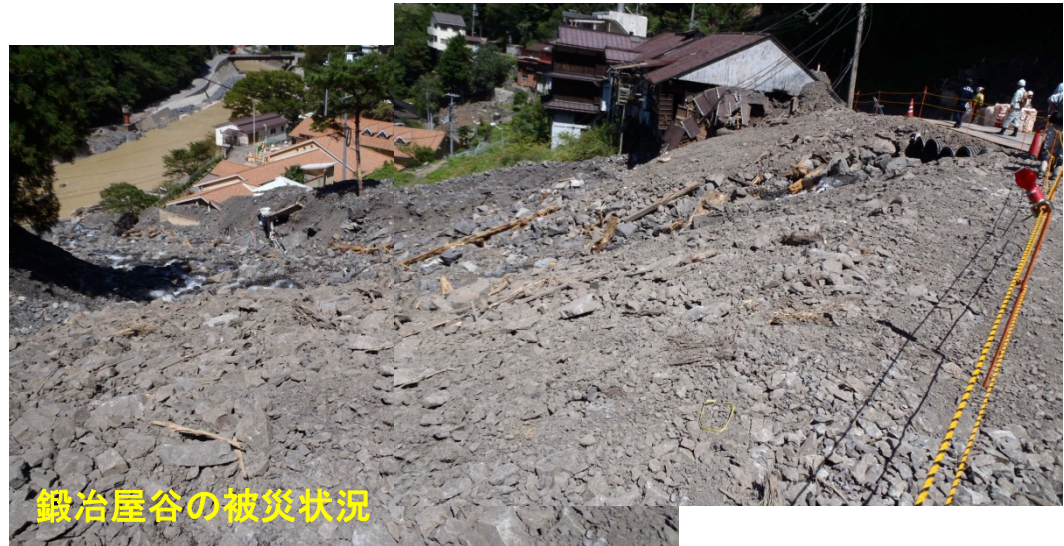
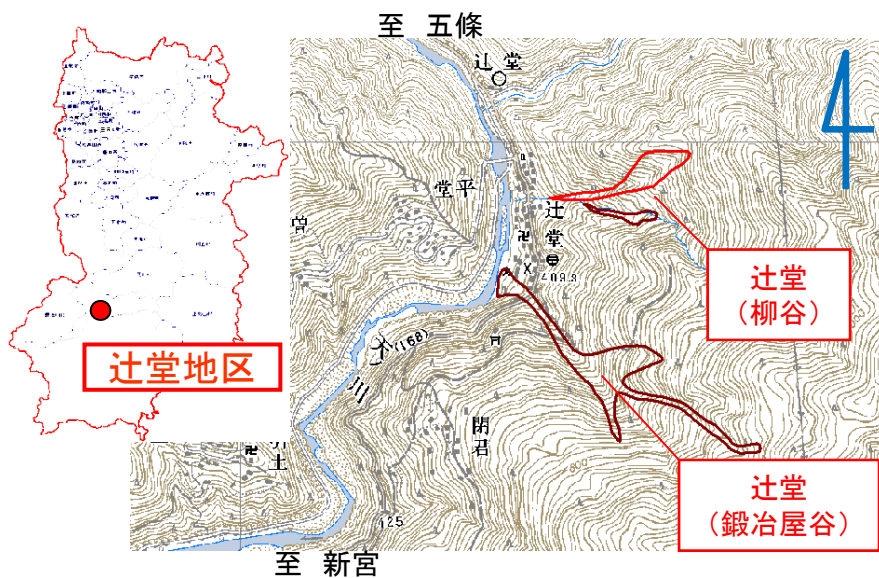
奈良県五條市 大塔町辻堂地区(鍛冶屋谷、柳谷)

- ・台風12号の豪雨により斜面が崩壊
(累計降雨量 :870mm 宇井)
- ・山腹崩壊により、鍛冶屋谷に土石流が発生。国道168号、市道が被災
(全壊7戸、半壊2戸、人的被害なし)

- ・柳谷では、崩壊により、土石流が発生したが、土砂の大部分は溪流内に残存している。堰堤等に捕捉され、現時点で道路等に被害はない。

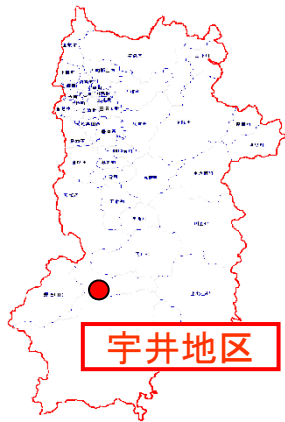
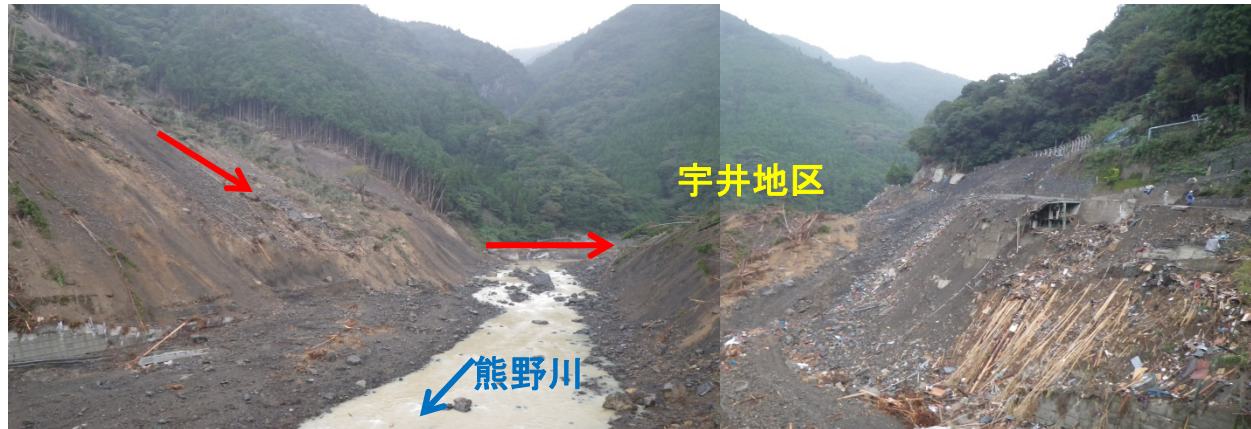
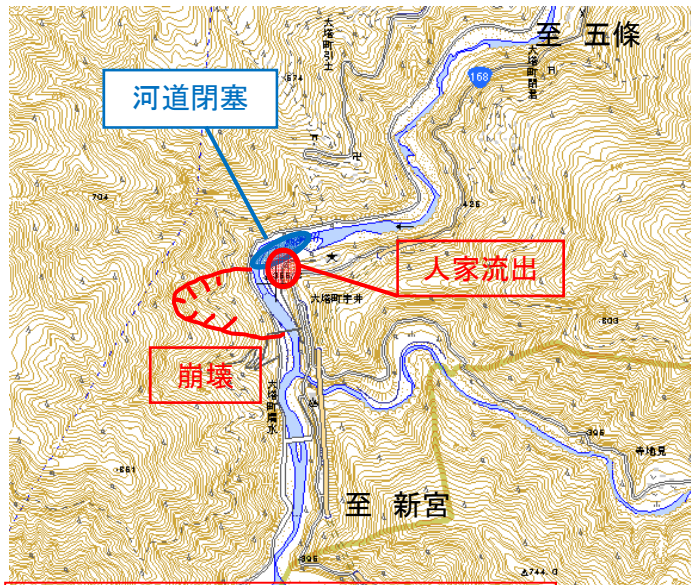
奈良県五條市 大塔町宇井地区

- ・台風12号の豪雨により清水地区の斜面が崩壊（累計降雨量：870mm 宇井）
 - ・土砂が対岸の宇井地区まで達した。（全壊13戸、半壊1戸、5名死亡、6名行方不明）
 - ・熊野川が一時河道閉塞
- 【10月7日現在】

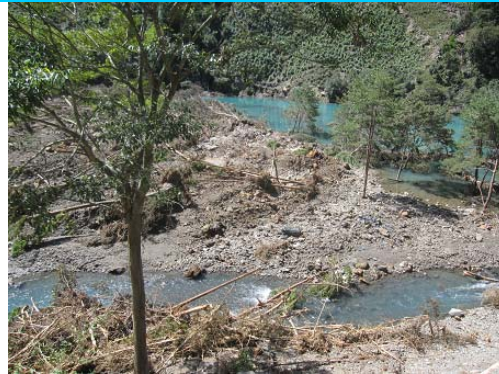
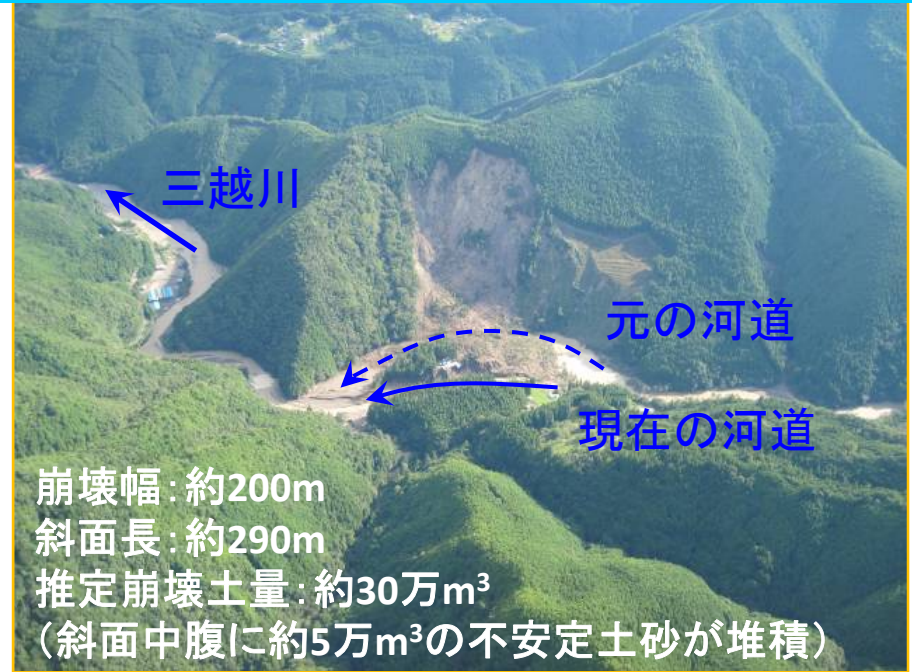
和歌山県田辺市本宮町三越(みこし)地区

一部河道閉塞している状況

9月4日8時30分頃崩壊発生

熊野川右支川三越川を閉塞

元は地続きであった左岸側の集落を貫く形で現河道を形成

全壊家屋5戸 (和歌山県調べ)

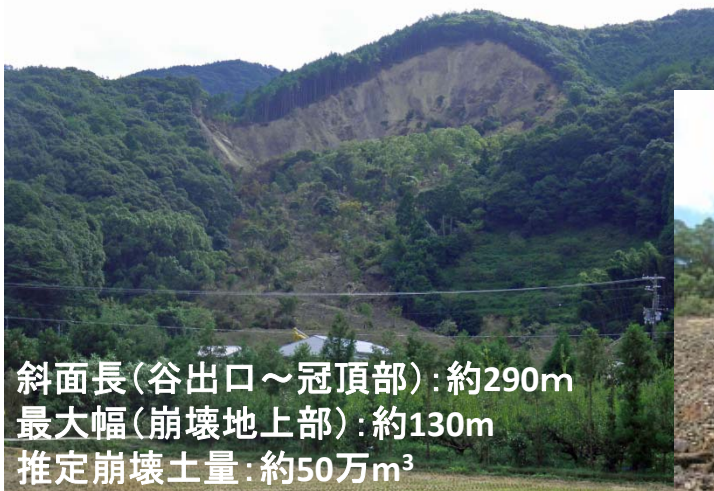
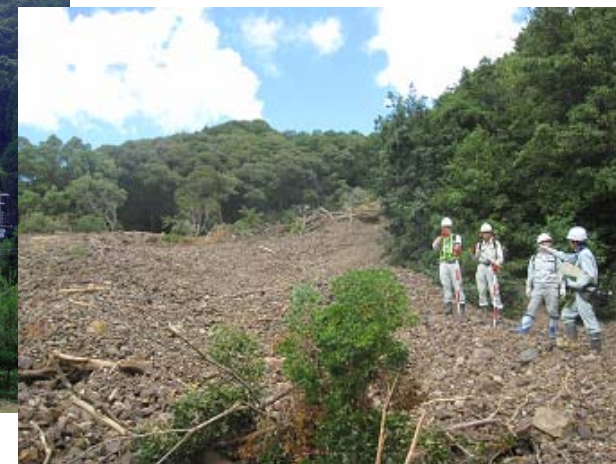
和歌山県田辺市伏菟野(ふどの)地区

斜面長(谷出口～冠頂部):約290m
最大幅(崩壊地上部):約130m
推定崩壊土量:約50万m³

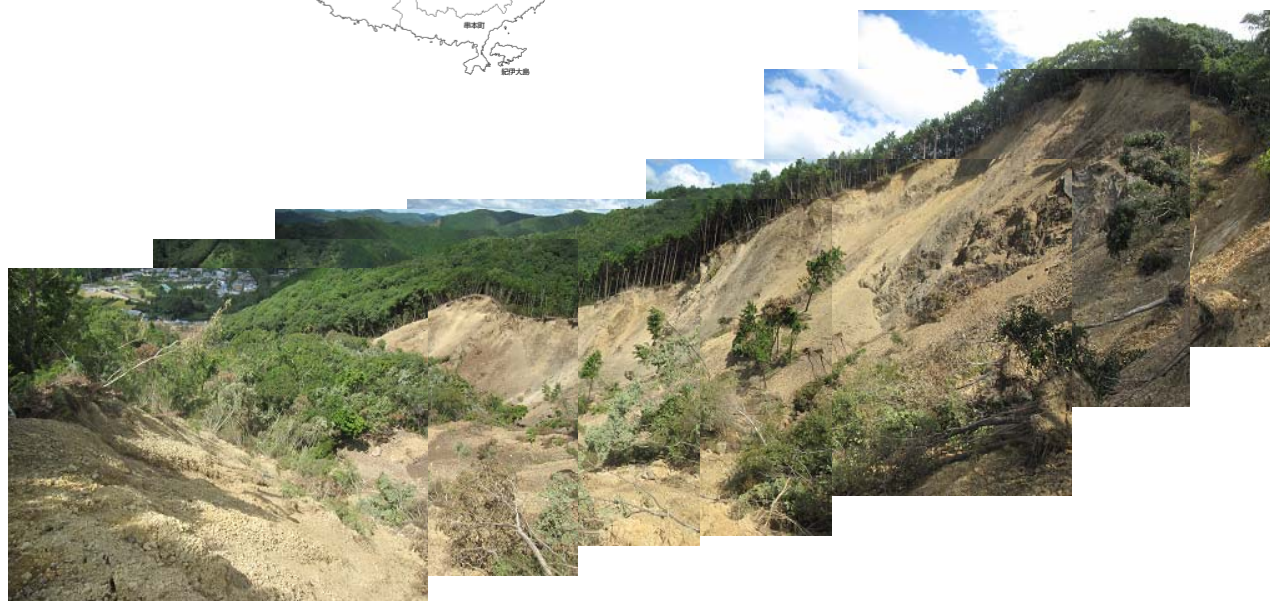
谷出口付近の状況

地すべり性の動きをした土塊は谷出口付近で抑えられて停止している

9月4日0時40分頃崩壊発生
死者5名, 全壊家屋5戸
(和歌山県調べ)

土塊が一体となった地すべり性の動きやこれに前後する大小の崩落など複合的な動きが生じたと考えられる。

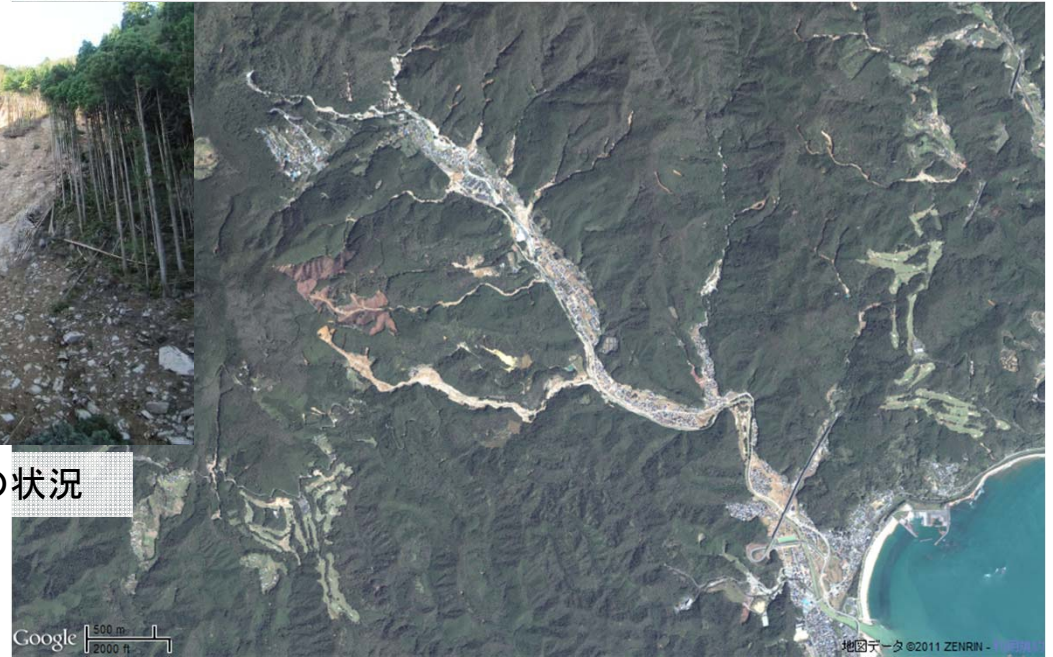
金山谷川崩壊地の状況

金山谷川では、大規模な崩壊が発生し、その崩壊土砂が土石流へと発達し、流下した。

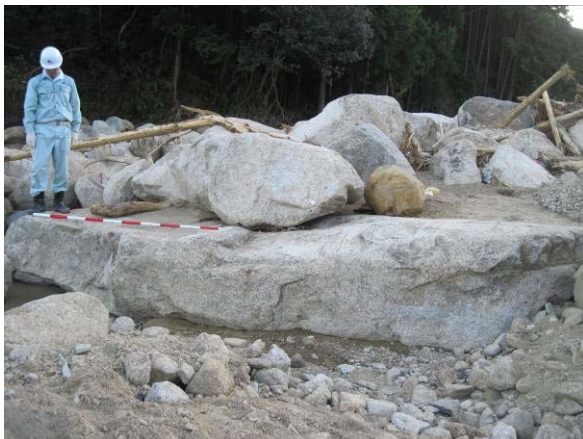
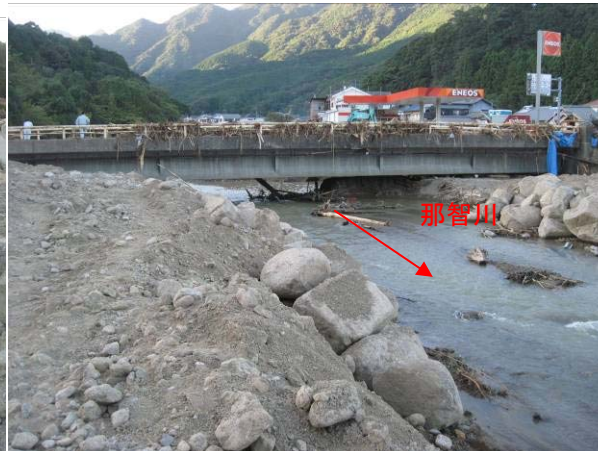
金山谷川と那智川の合流点での堆砂状況

金山谷川と那智川の合流点では、直径2~3m、最大で直径4m程度の巨礫が川道幅の半分程度を閉塞しており、また、合流点直上流の源道橋の桁下まで土砂が堆積していた。
