2011台風12号による三重県紀宝町周辺の土砂災害

土屋 智(静岡大学農学部)
林 拙郎(三重大学名誉教授)
岡野直次・白高久芳((株)ランドテクト)
情野 隆・池島 剛((株)日本工営名古屋支店)

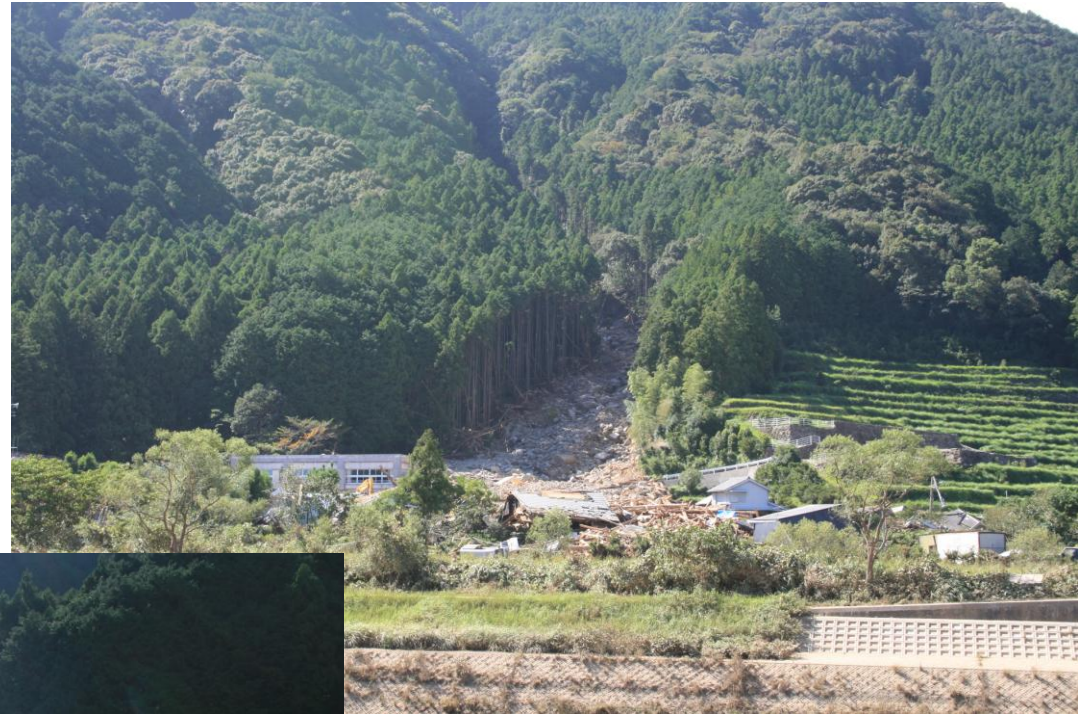
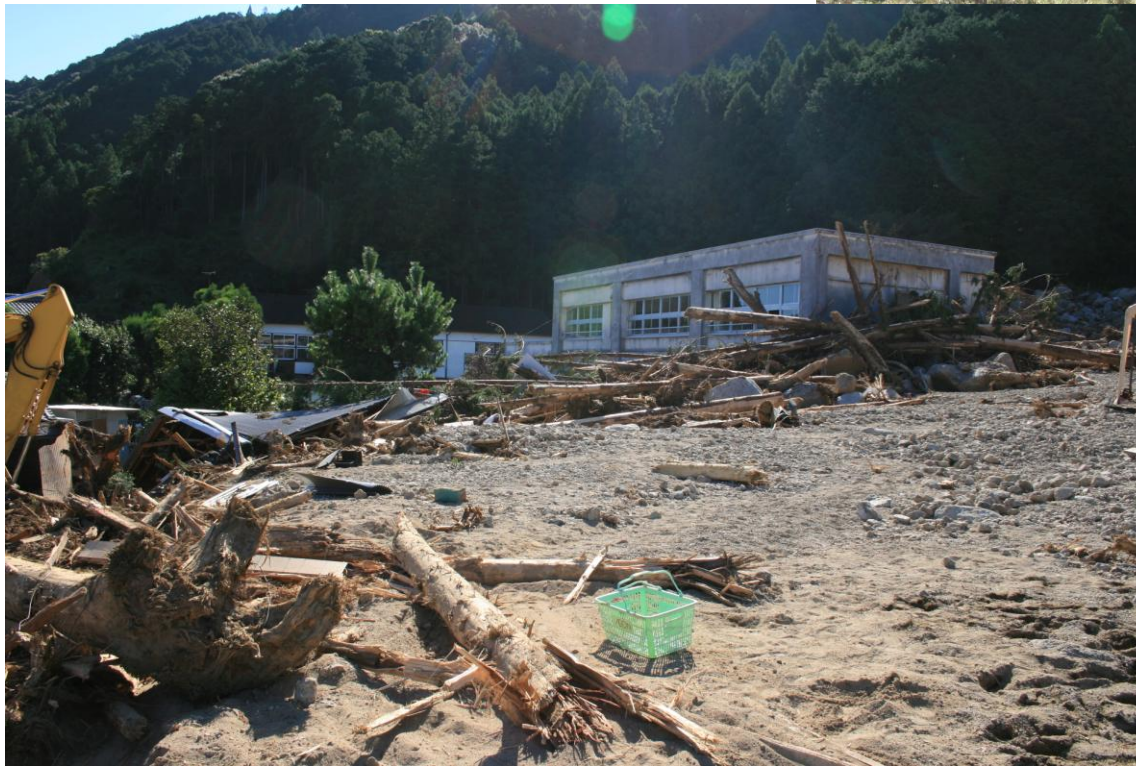
紀宝町下地の土石流災害(1)

高岡地区の向かいにある下地では土石流が発生した。土石流は沢出口にあった2軒を潰したが、住民は隣にあった小学校(廃校)に避難しており、死者は出ていない(負傷のみ)。

堆積域は流出した流木の多さが目立つ。谷沿いにあった杉などが土石流による浸食で倒され、流出したと思われる。

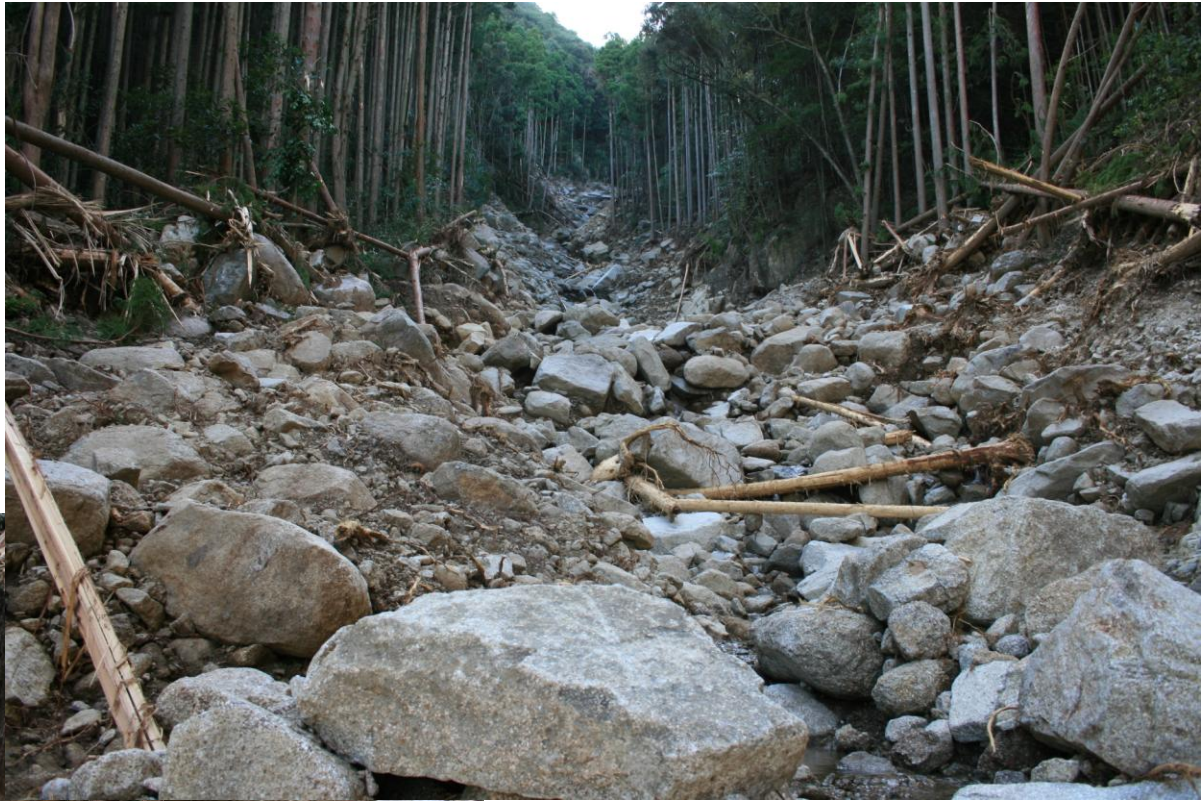
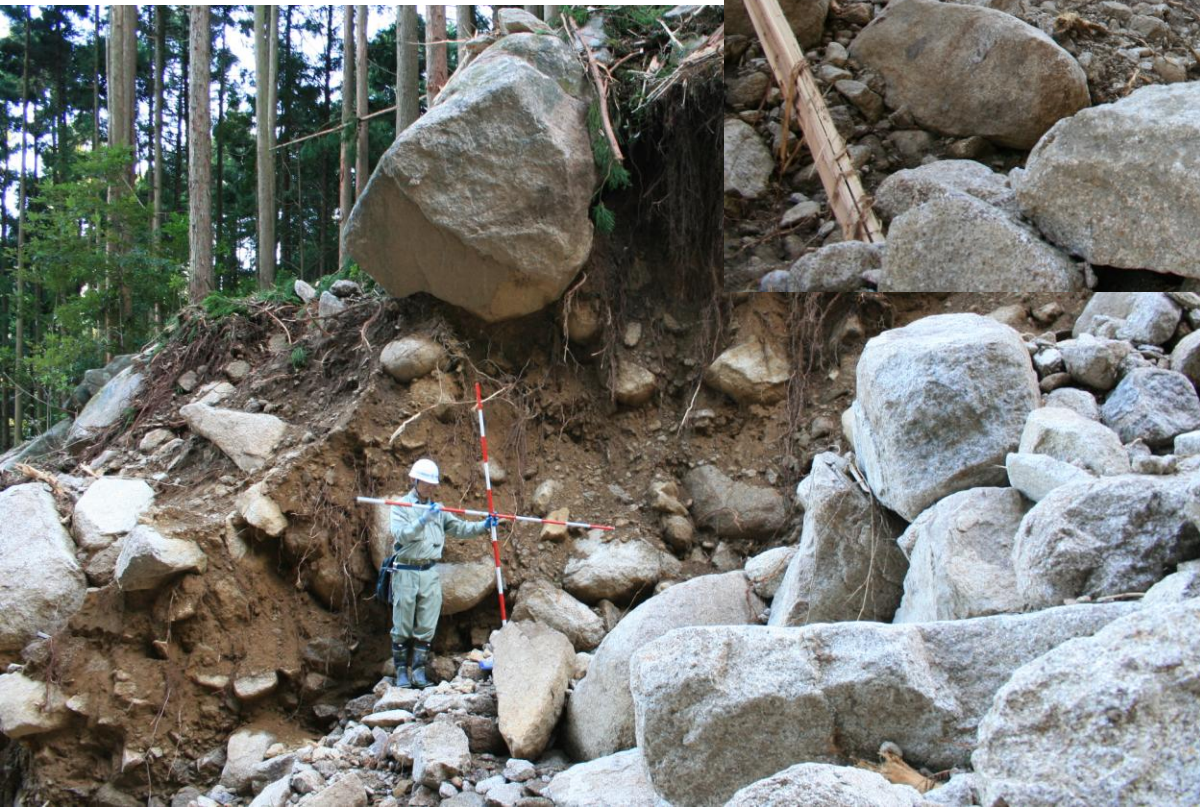
紀宝町下地の土石流災害(2)

分布する石礫表面の丸みから、土石流は崩壊起因ではなく溪床堆積物の二次移動によるものと判断される。石礫サイズは3mに及ぶものもある。流出土砂量は3万m³程度。

谷の右岸には、厚さ約2mの崩積土が分布する。

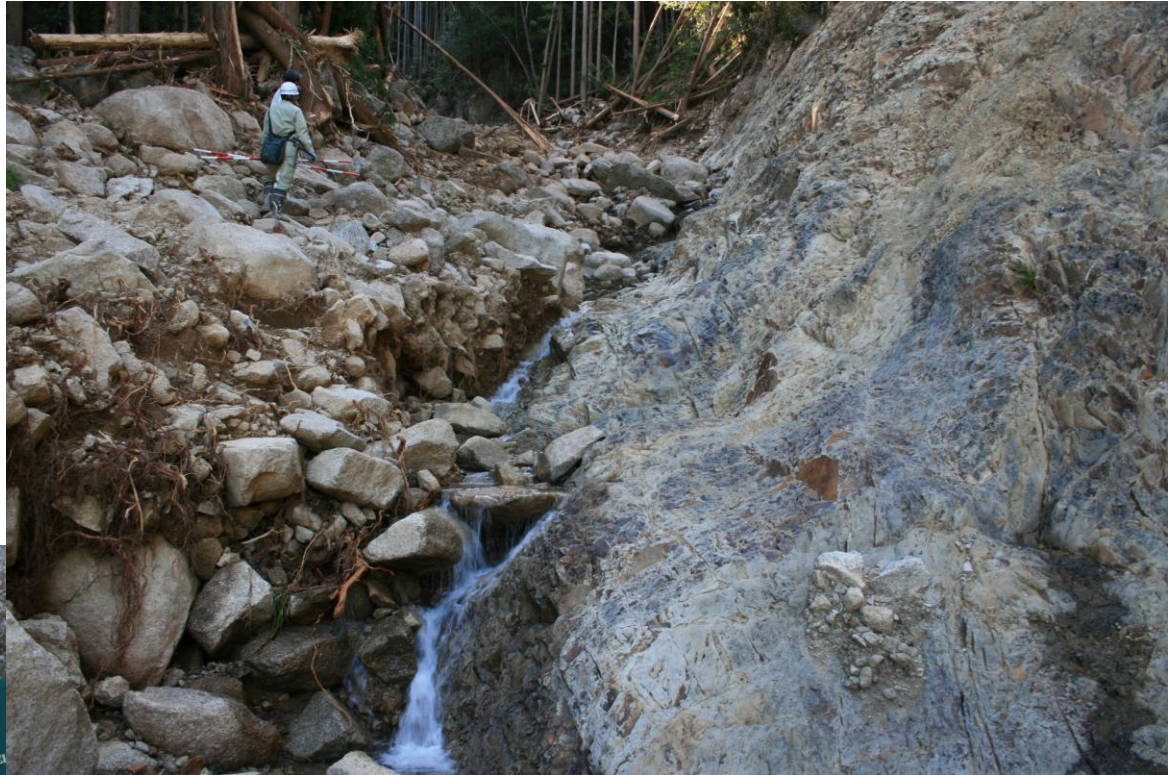
谷左岸側にはマッシュブで堅
牢な第三紀四万十層群の頁
岩・泥岩が分布する

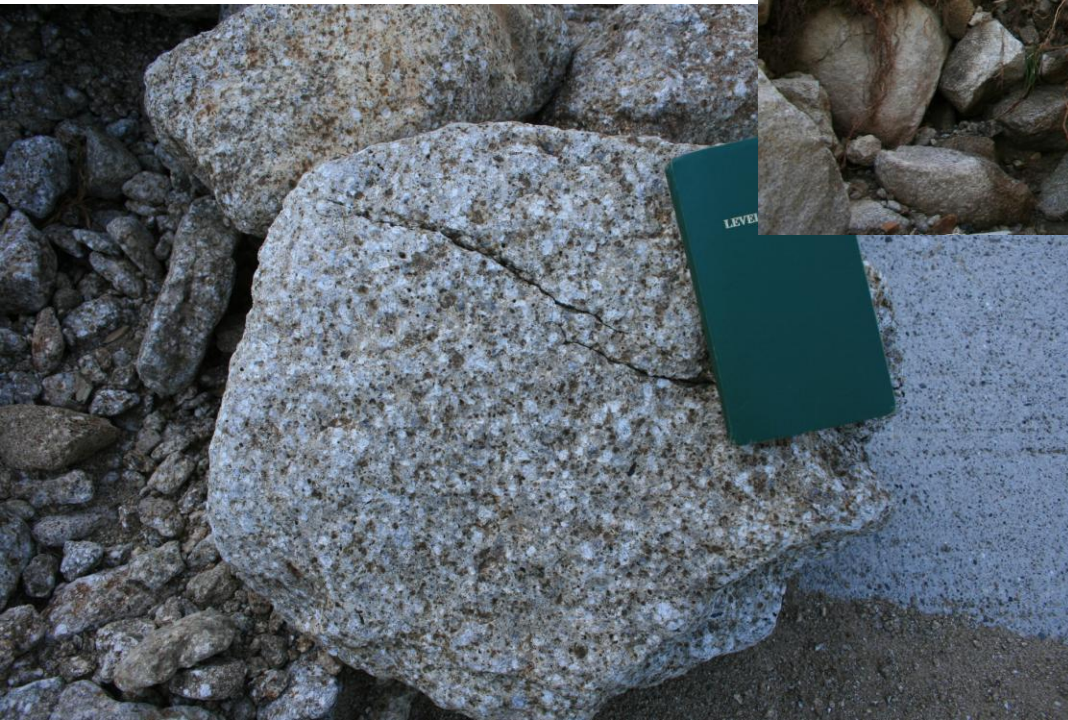
溪床に分布する花崗斑岩

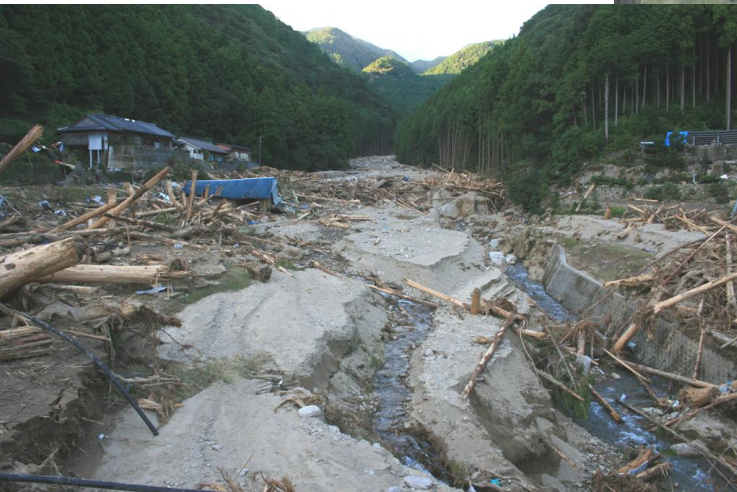
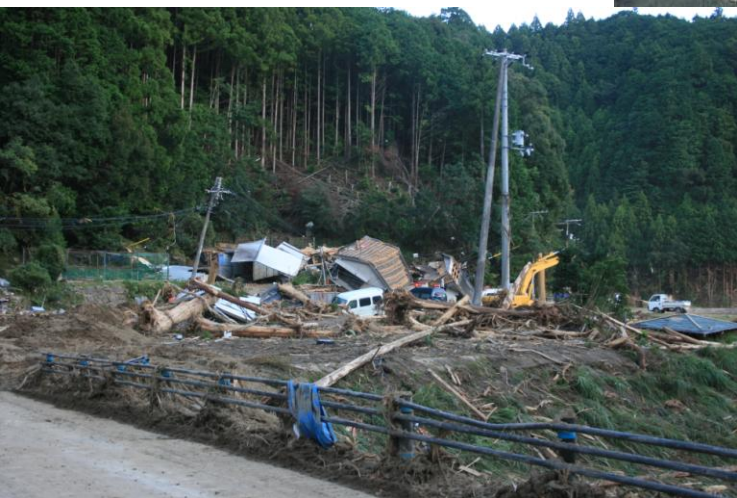
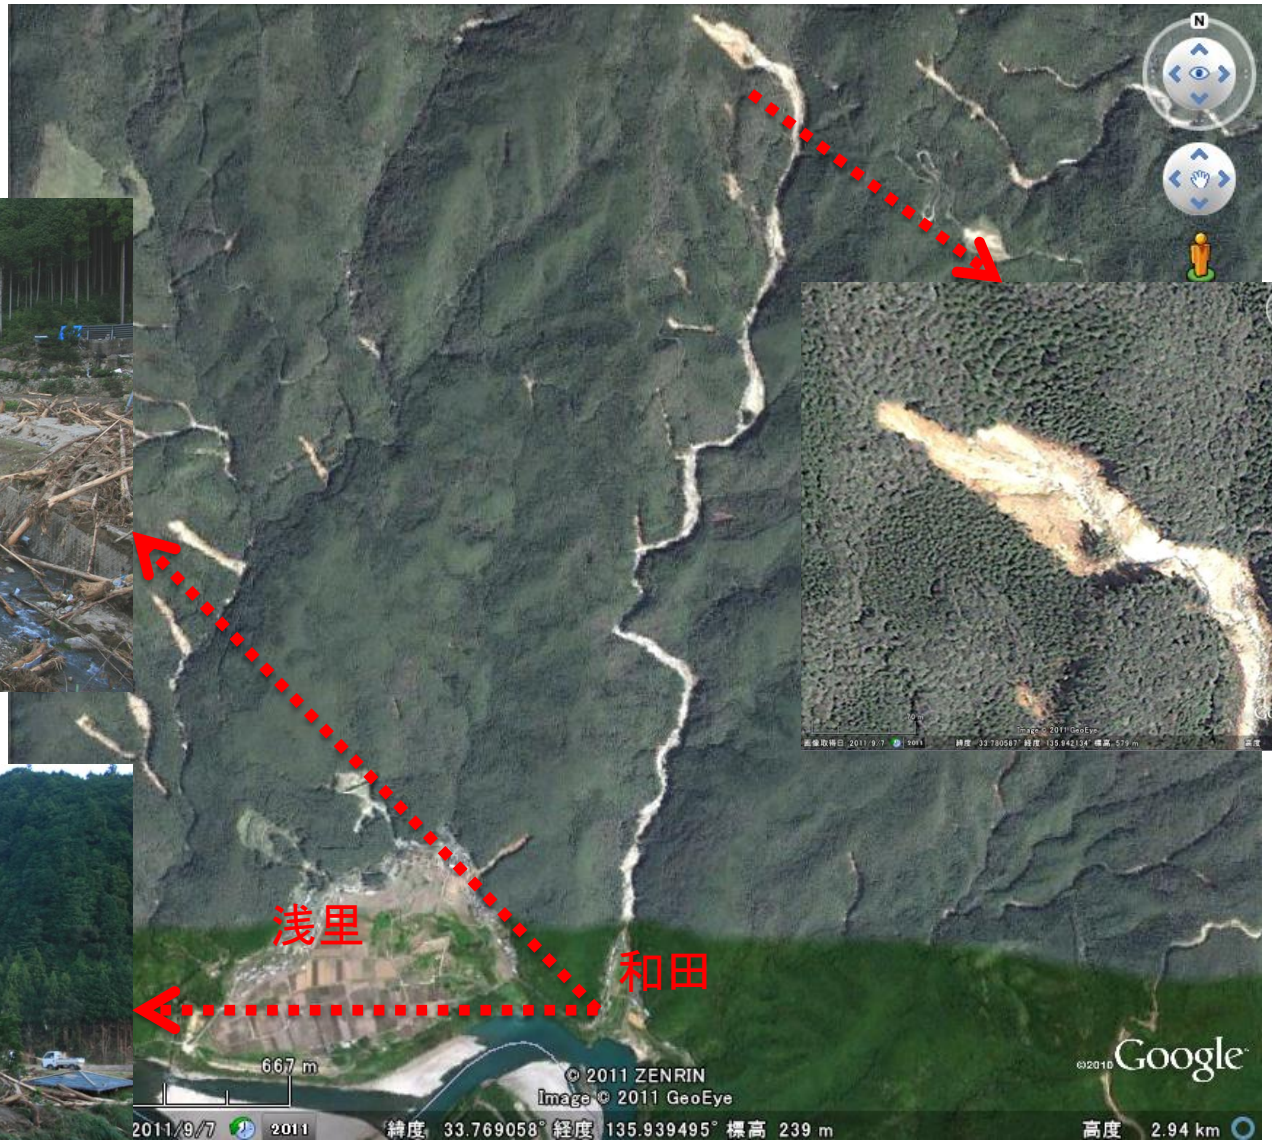
紀宝町和田の土石流災害

熊野川左岸，和田集落は崩壊起因の土石流が到達し犠牲者が出た。

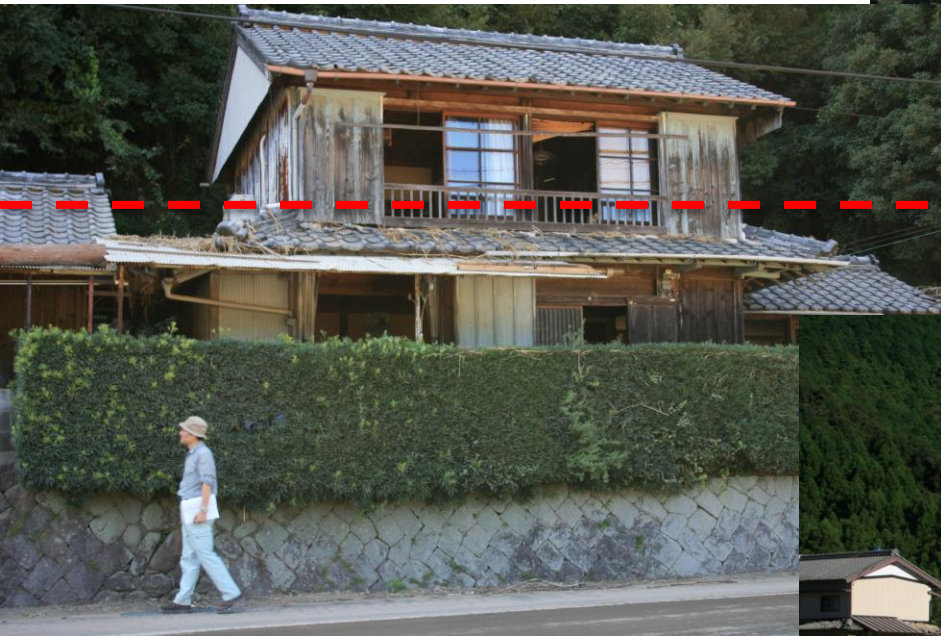
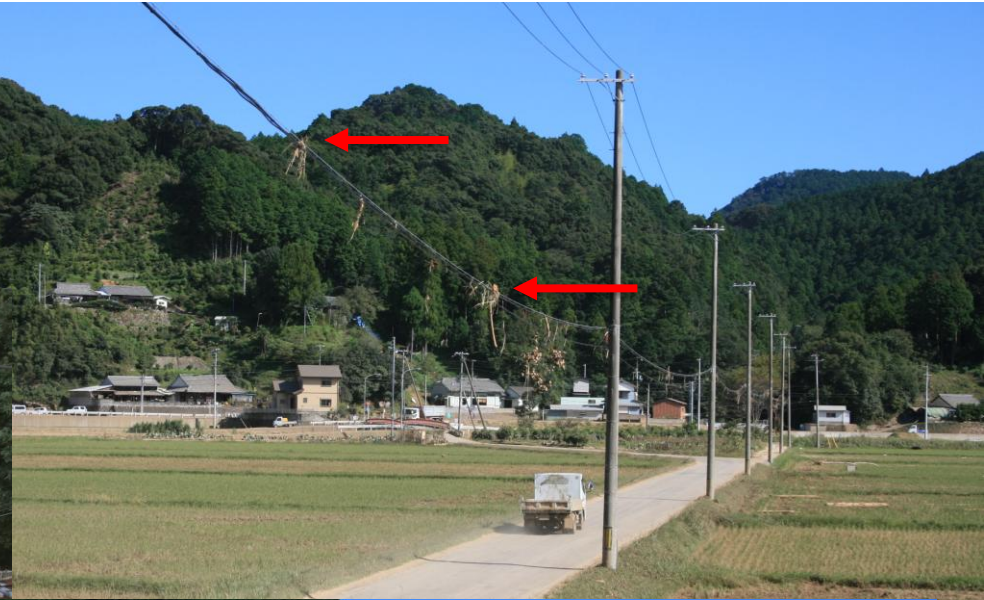
紀宝町大里・高岡の洪水

相野谷(おのだに)川沿いの大里一帯では
洪水位が7-8mに達した痕跡がある。

山沿いの民家にもその痕跡が認められる。

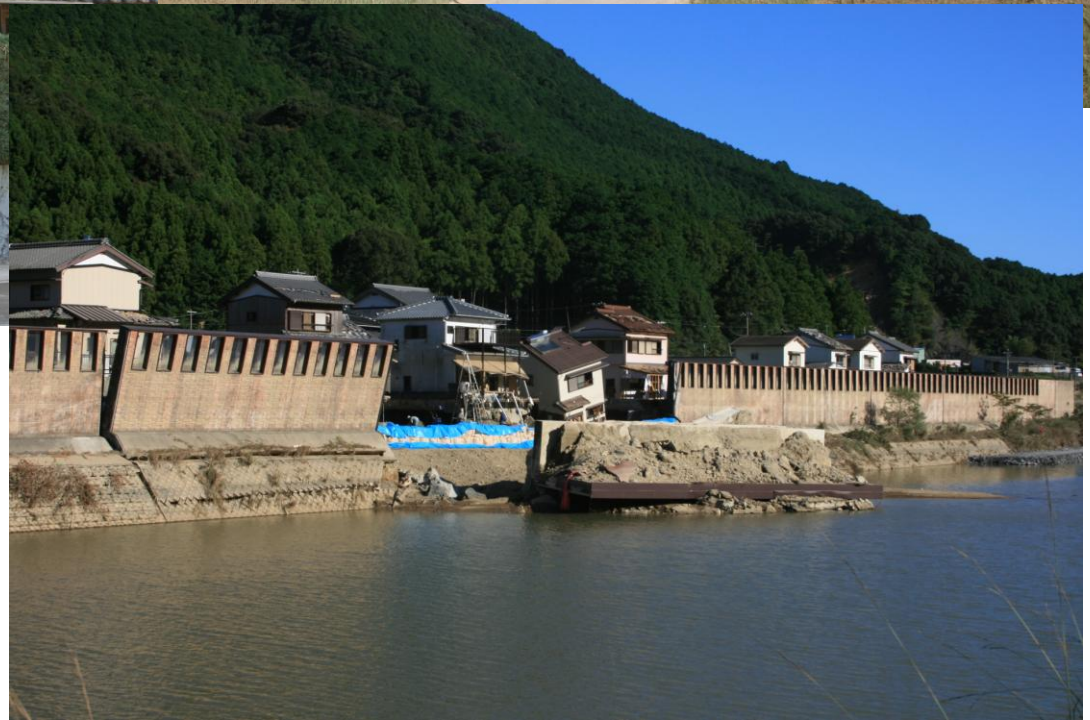
高岡地区では、相野谷川の洪水から
集落を守るため輪中堤(高さ9.4m)が
設置されていたが、洪水はこれを越え
て集落地内に浸水。減水時に生じた
水圧差で中央約50mが倒壊した。

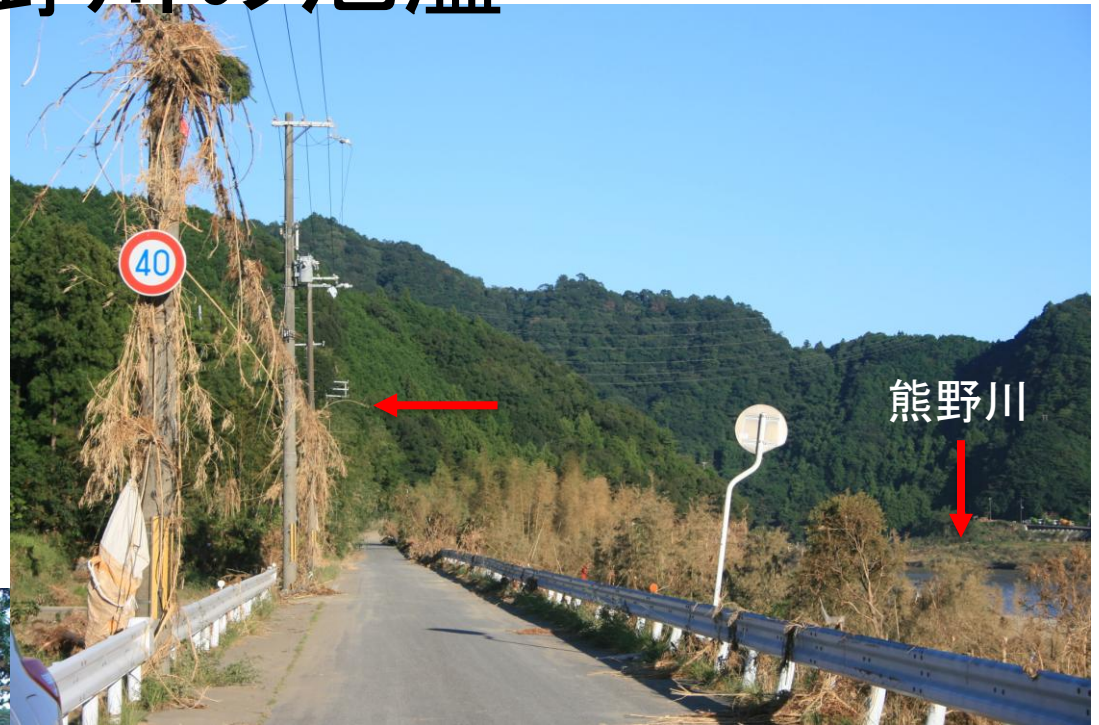
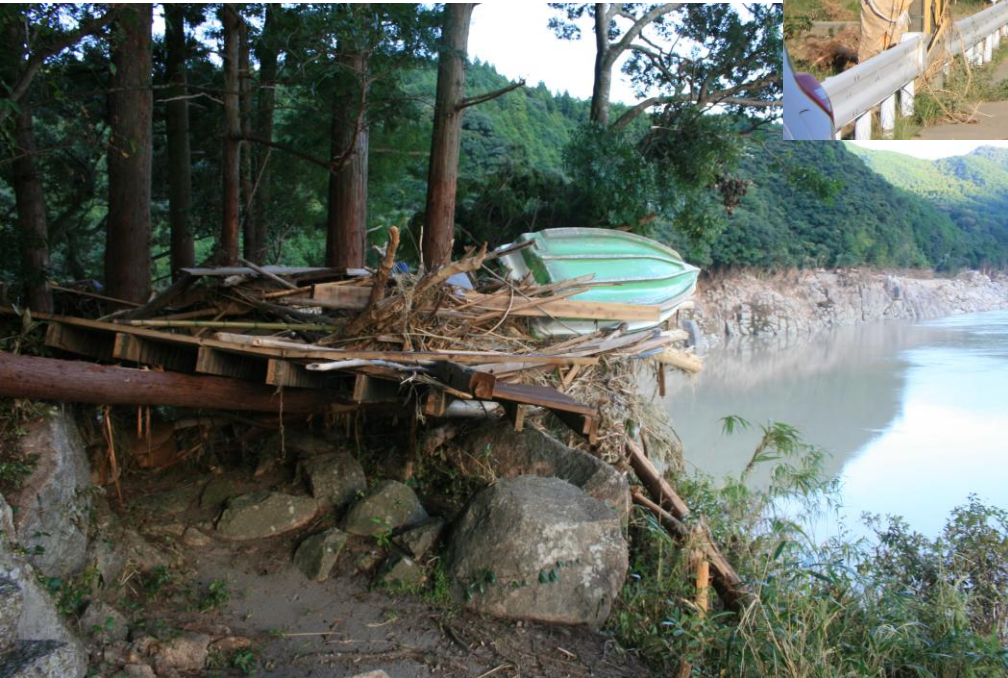
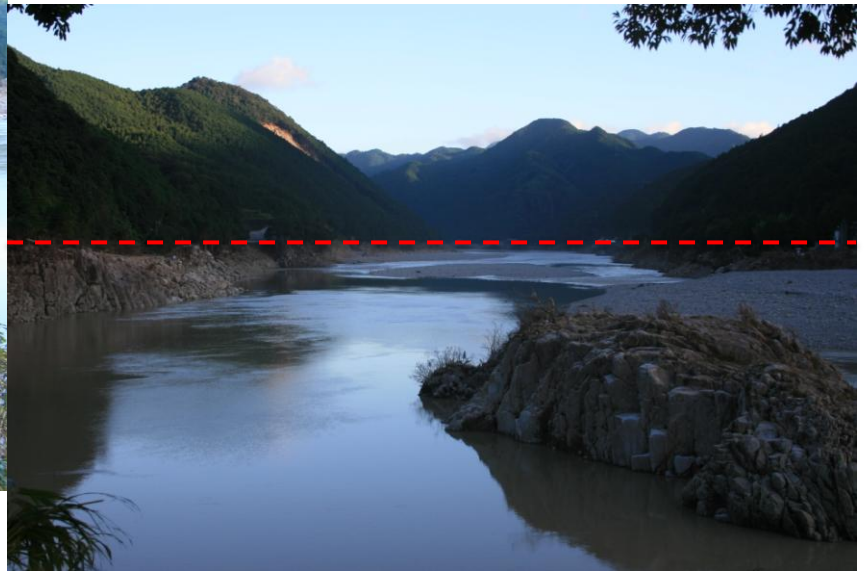
熊野川の氾濫

左岸では、洪水痕跡から洪水位が10mを超えた様子がうかがえる。

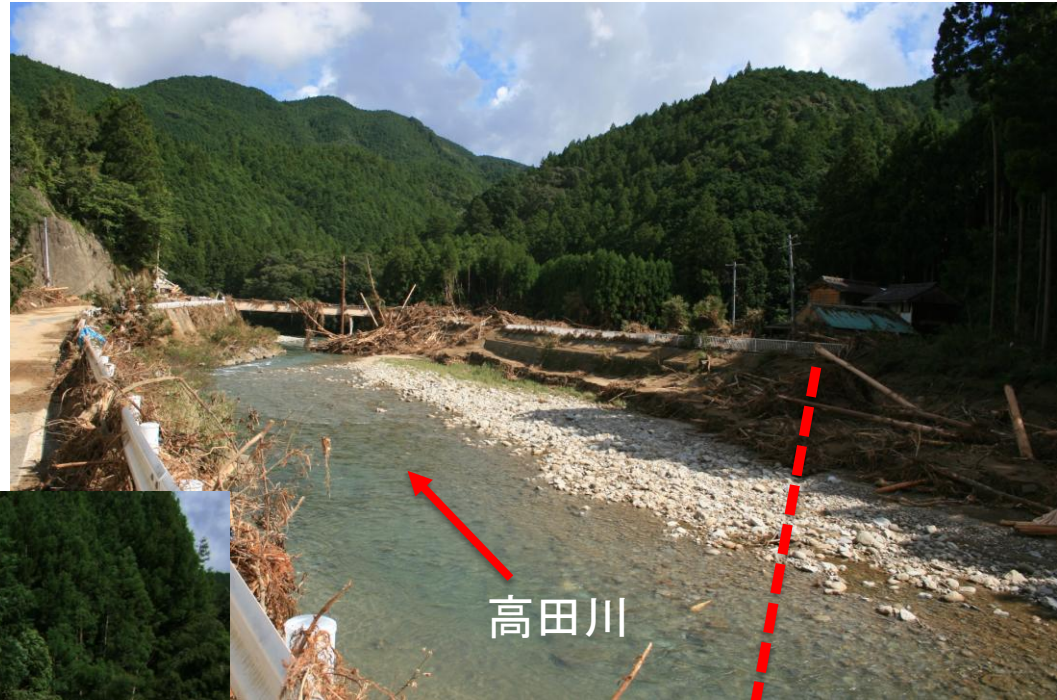
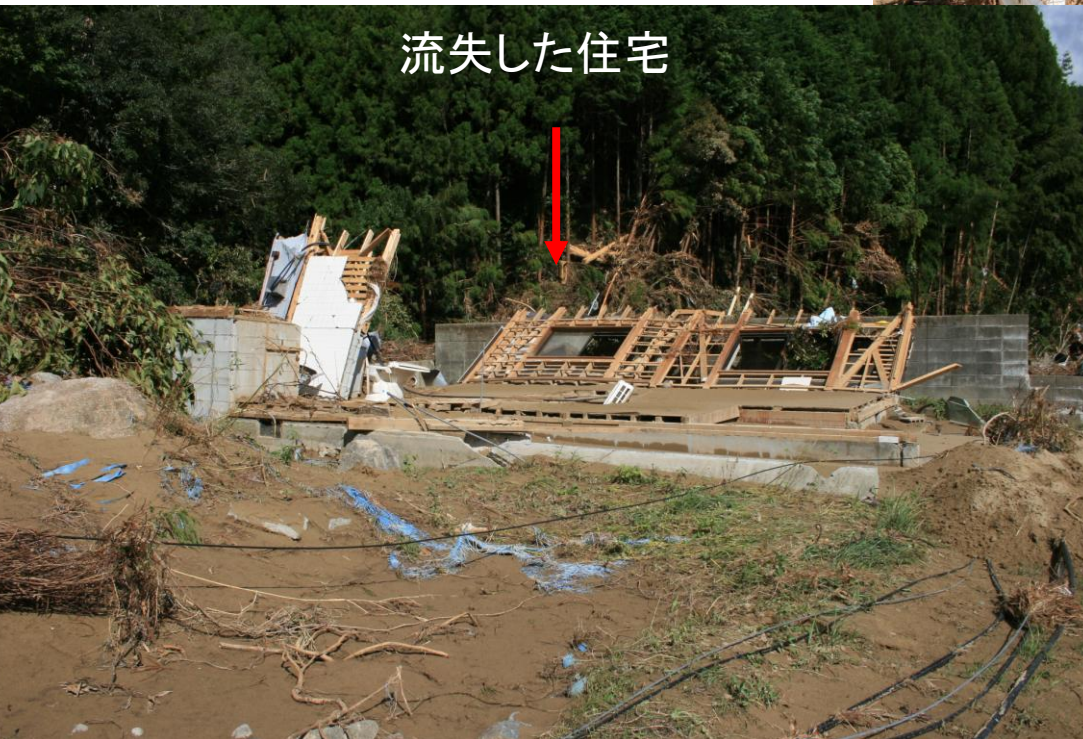
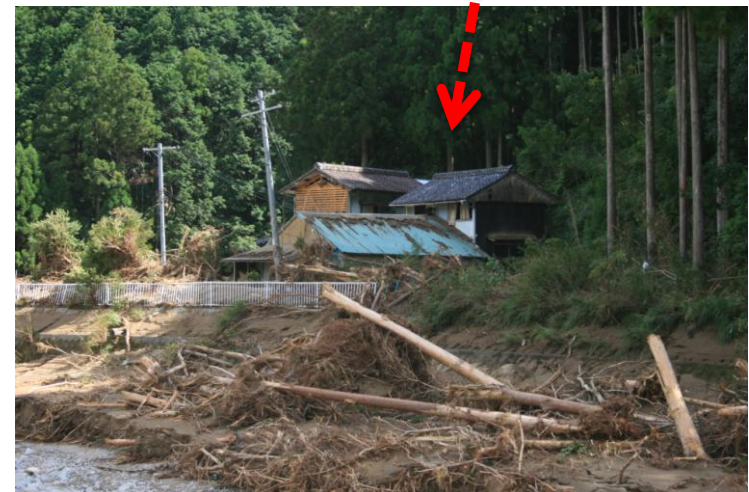
熊野川支流高田川の氾濫

熊野川支川高田川下流においても、洪水水位が7-8mに達したと判断される。

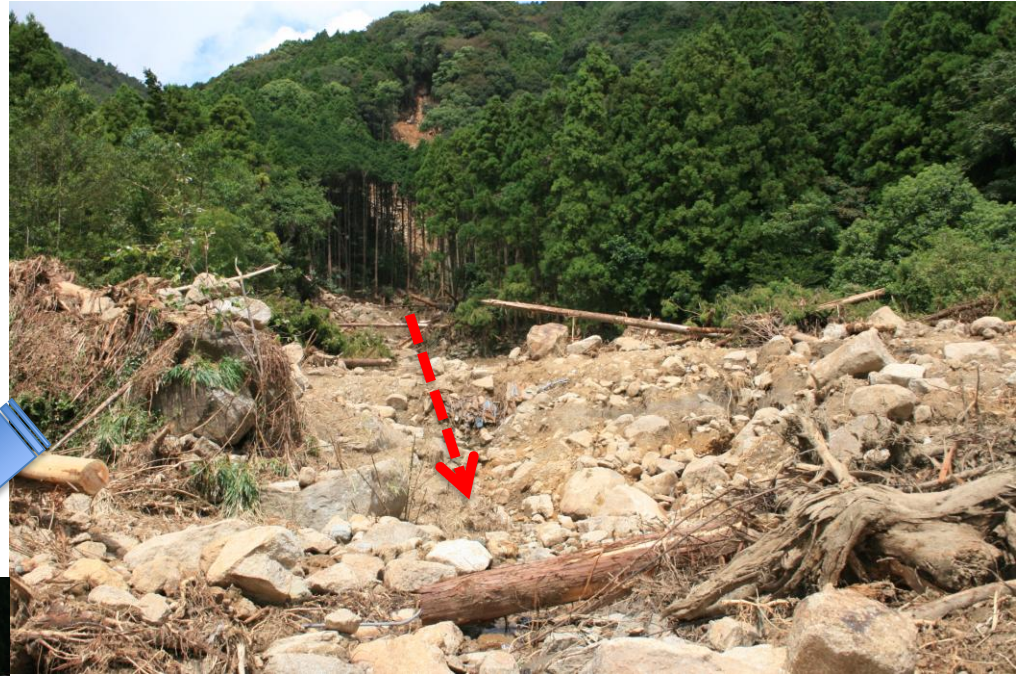
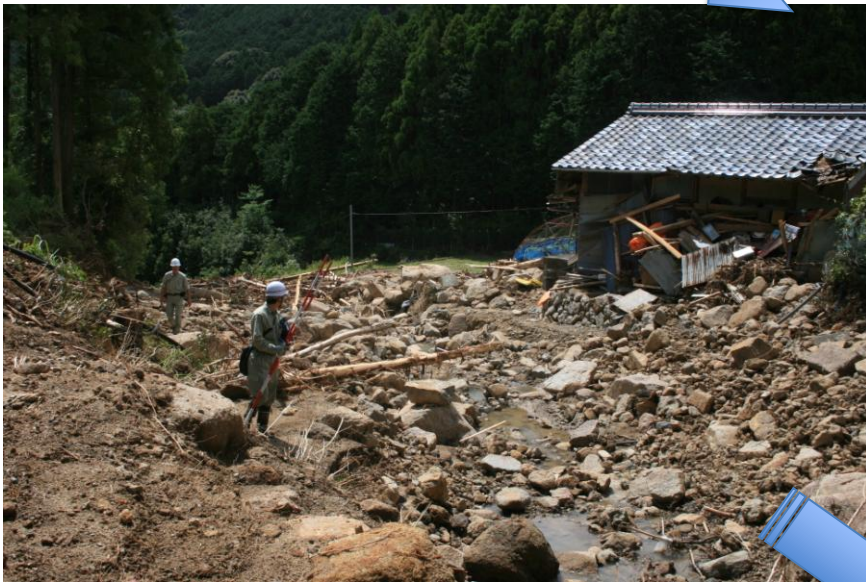
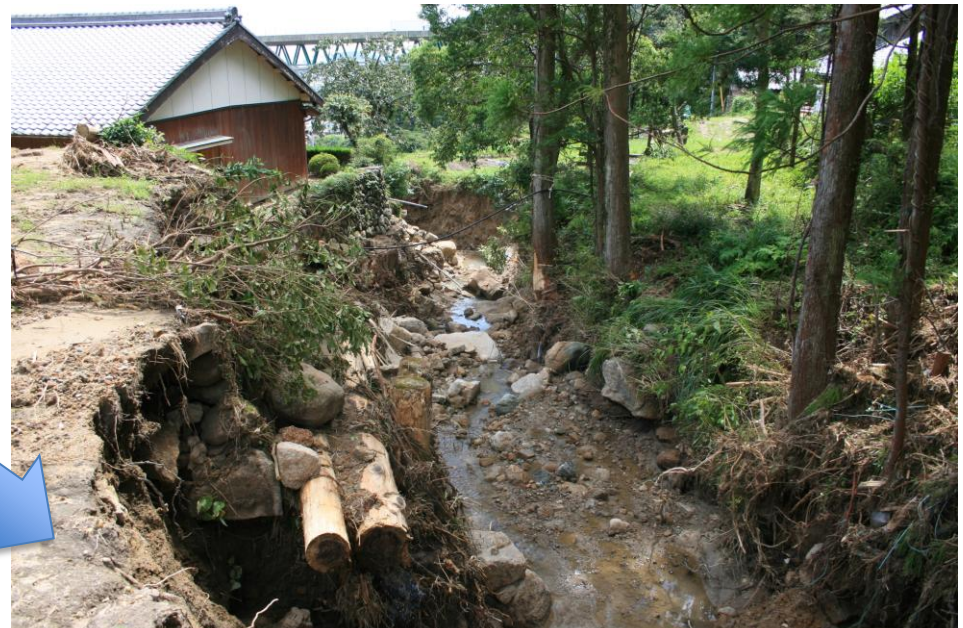
新宮市佐野木の川上流

新宮市佐野木の川上流では、山腹崩壊（幅20m、長さ100m、深さ5m、約10000m³程度）にともなう崩壊土砂が流動化・土石流下した。
沢が浸食され、その下流にあった住宅に土砂が侵入、堆積した。
流出した石礫はそれほど大きくはないが、流木と浸食現象の大きさが目立つ

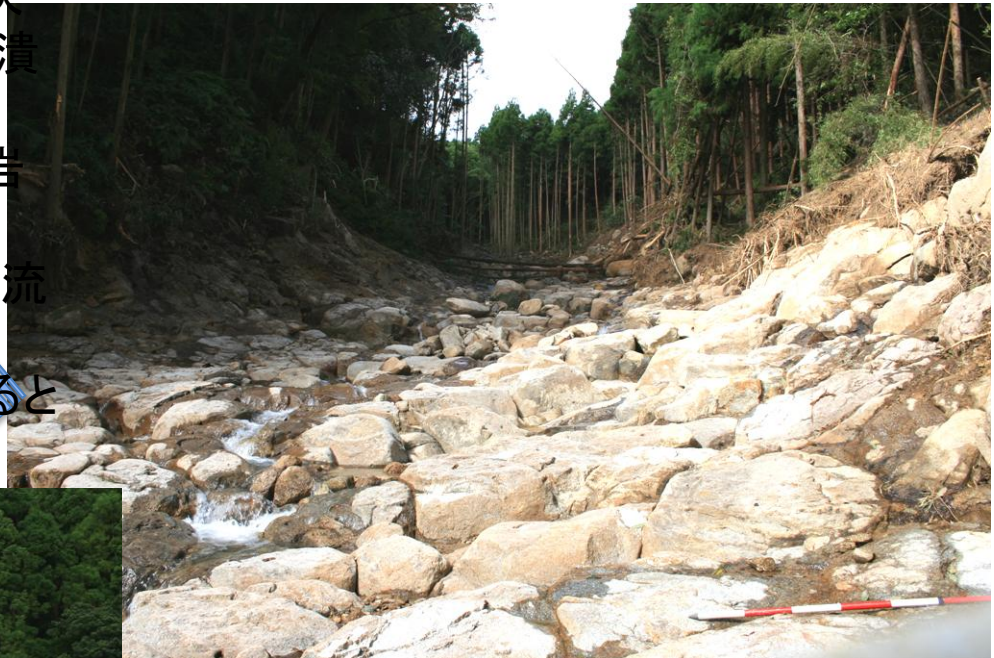
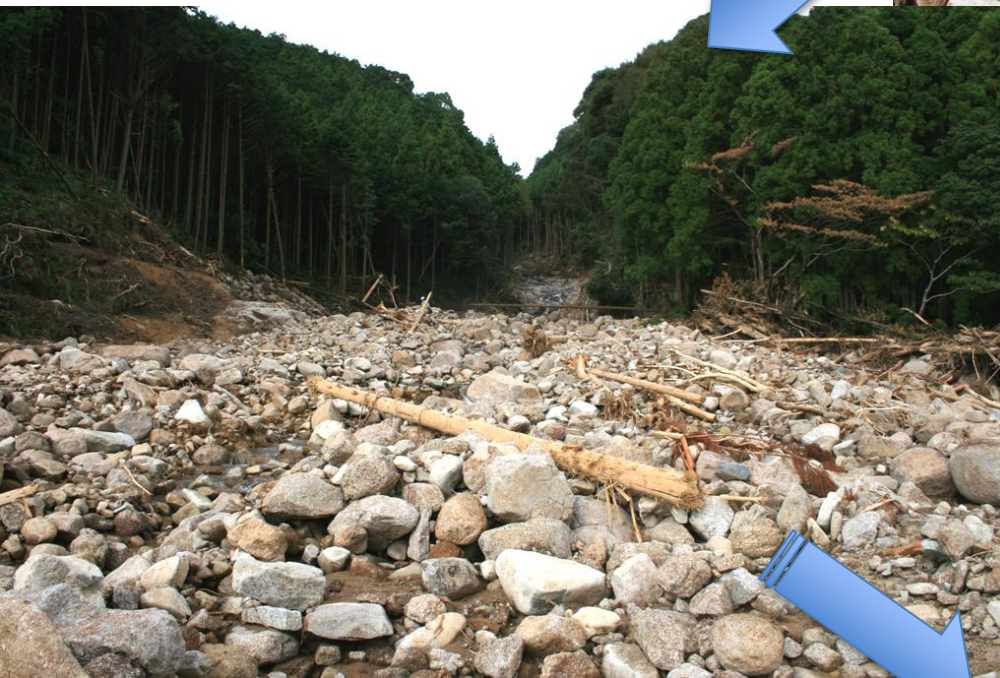
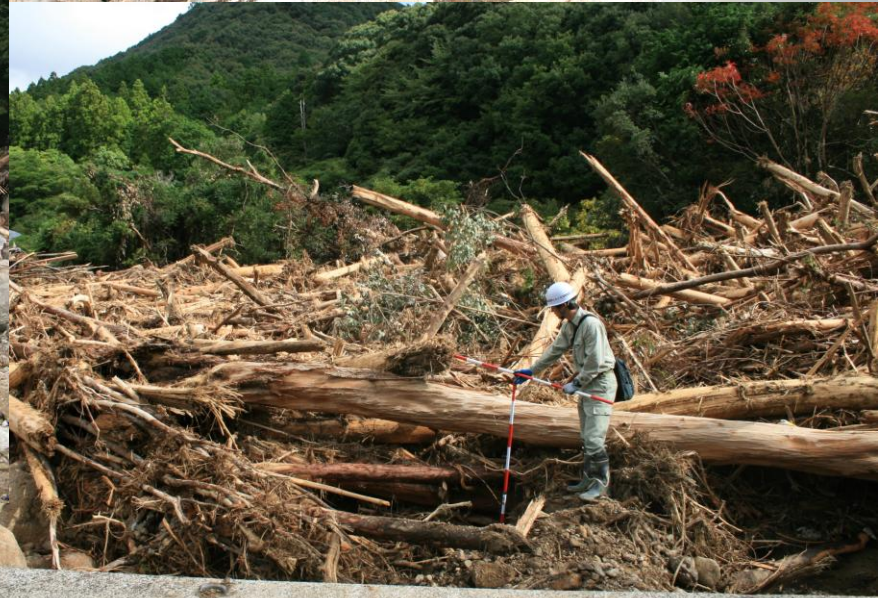
紀伊勝浦町高津気

紀伊勝浦町高津気では、溪床堆積物が二次移動し土石流下、下流にあった物置小屋を潰した。

現れた溪床にはやや丸みを帯びた花崗斑岩が露出している。

中流域は流出した石礫が多量に分布し、下流は運ばれた流木が集積している。

流出土砂量は上流で2万m³、中流まで含めると3万m³程度。
