2026 年度（公社）日本地すべり学会 群馬大会

# 県民講演会

# 能登半島地震で発生した地震と豪雨 による土砂災害

## 群馬県における土砂災害

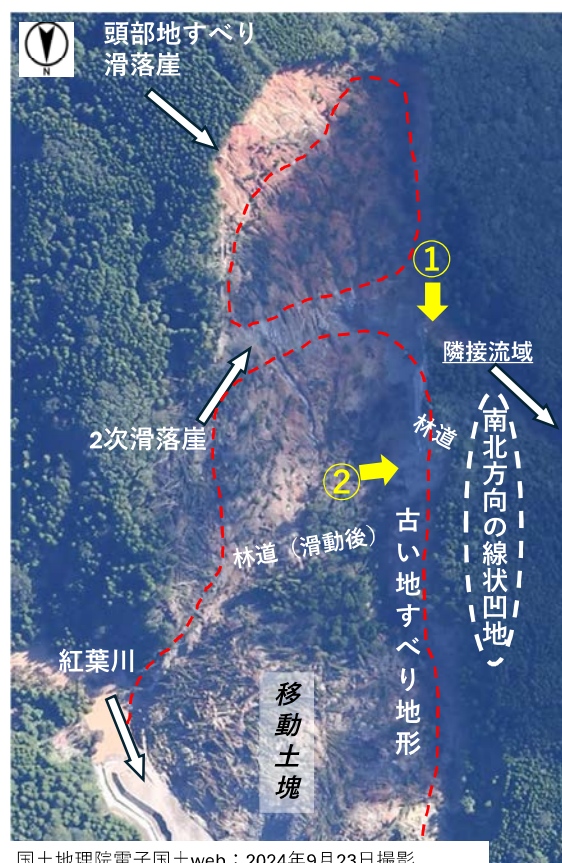
長さ約1,100m, 幅約300m（最大）

- ・西側の尾根部で南北方向の線状凹地
- ・斜面下部では古い地すべり地形

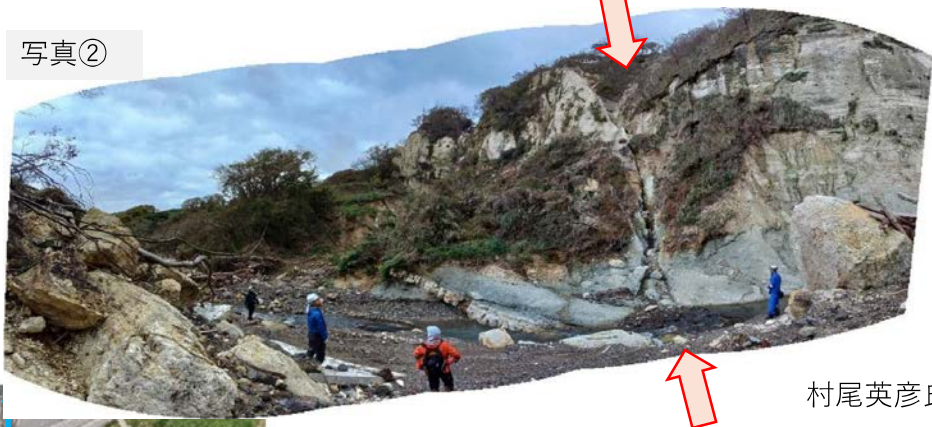
写真②

参考 千谷川上流側  
海側と比べると風化は（相対的に）進んでいない（落石が主）

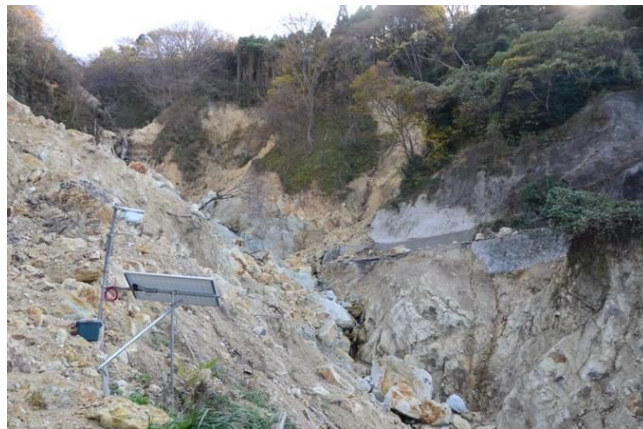
仁江集落背後の崩壊（左（東）側の崩壊）  
（地震時に発生・豪雨時では大きな変状は確認されていない）

豪雨後の仁江川の荒廃状況（右（西）側の崩壊）  
（堆積土砂の流出・治山堰堤の破壊）

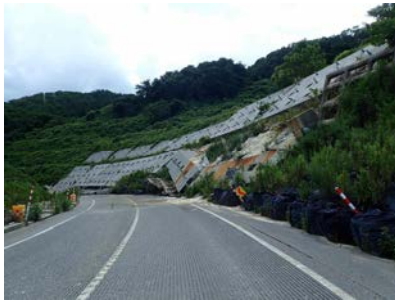
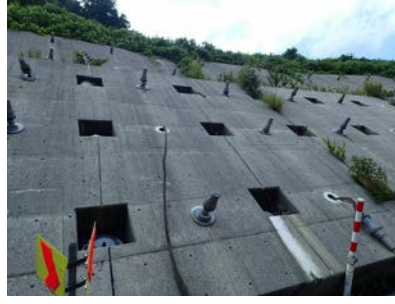
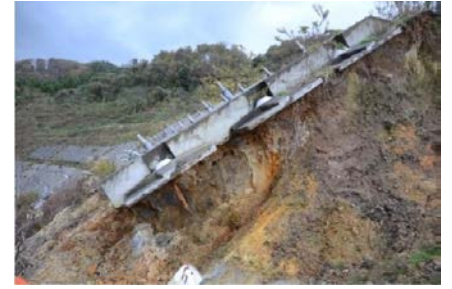
### アンカーの破損

- 地すべり末端部のアンカーには抜け出しが生じ、著しい損傷が生じているが、背後の地すべり土塊には頭部亀裂や側部の亀裂が見られる程度で、大きな変状は確認できなかった。

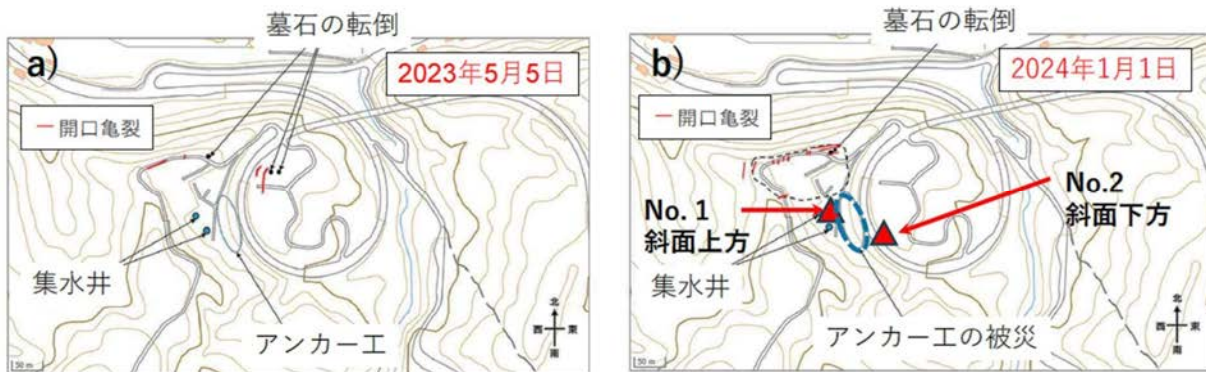
### 2023年5月の地震と2024年1月の地震との比較

※2023年5月5日 Mj=6.5の地震時（珠州市最大震度6強）  
に若干の変状が生じていた

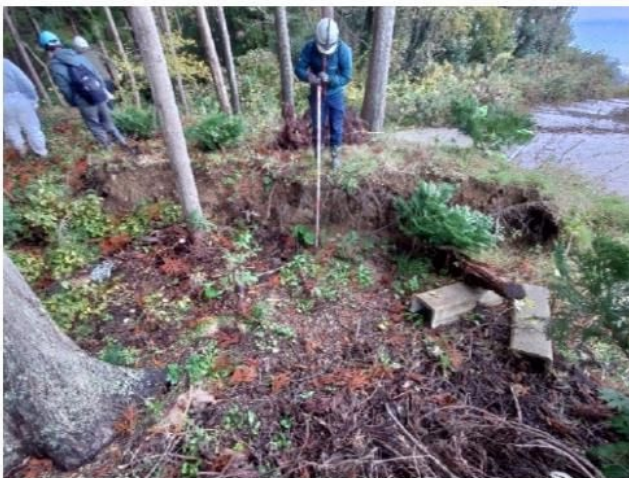
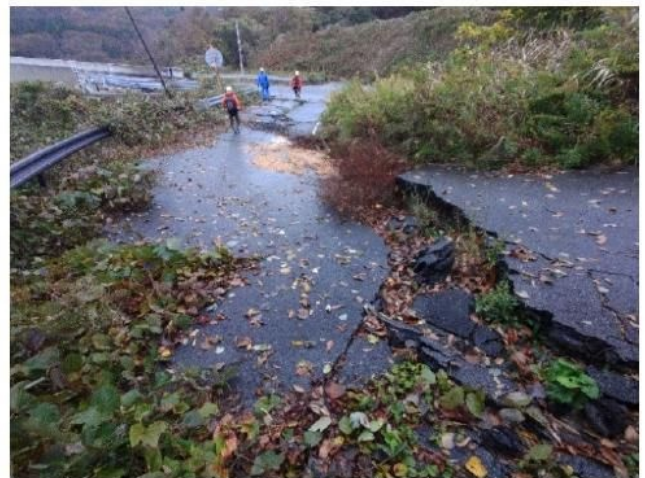
※2023年5月5日 Mj=6.5の地震時（珠州市最大震度6強）に若干の変状が生じていた

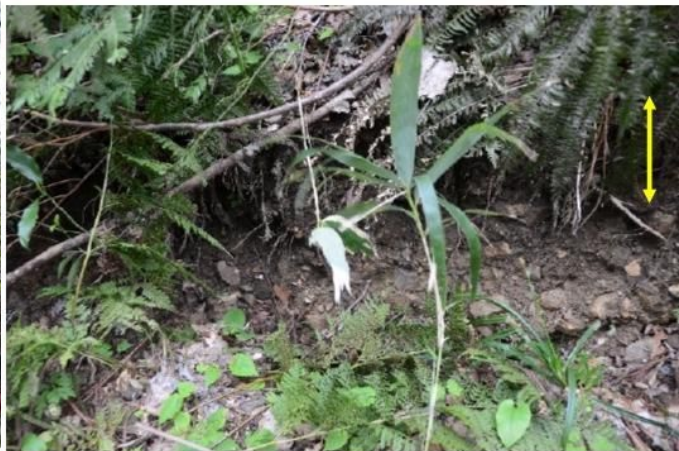
10m程度の連続性がある側部亀裂と段差  
(Bブロック側部)

亀裂発生箇所は斜面の上部まで存在している  
連続性があるものの、50cm DEMでは検出できない変状

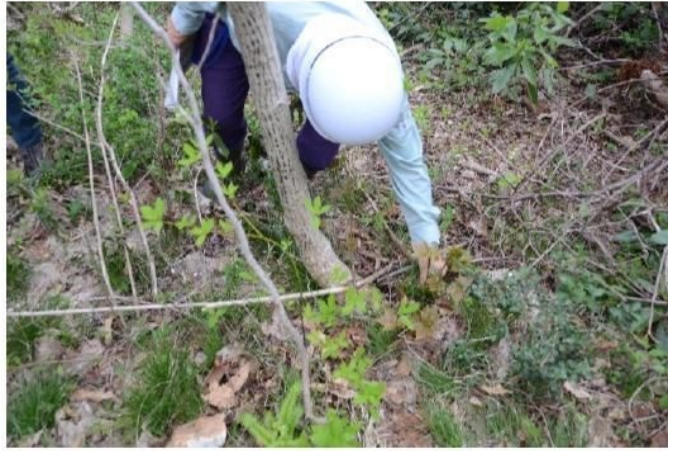
地すべり変状による根系の引っ張り  
(Bブロック頭部)

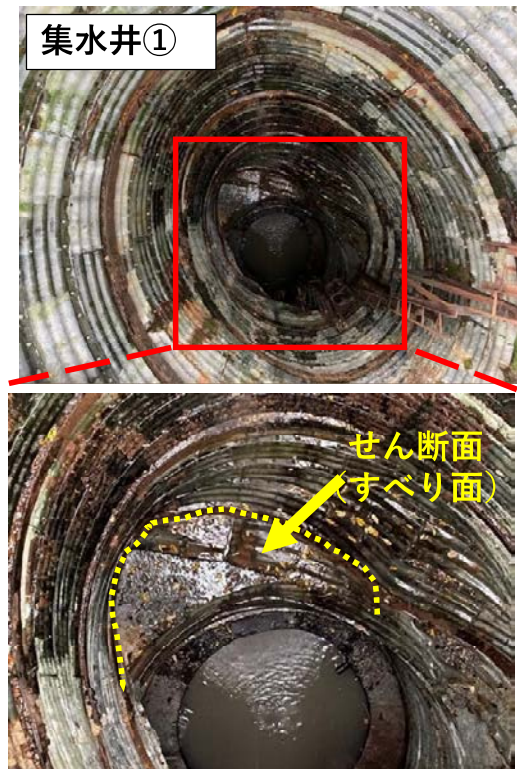
集水井①では、深度約8mでせん断変形している状況が確認された。

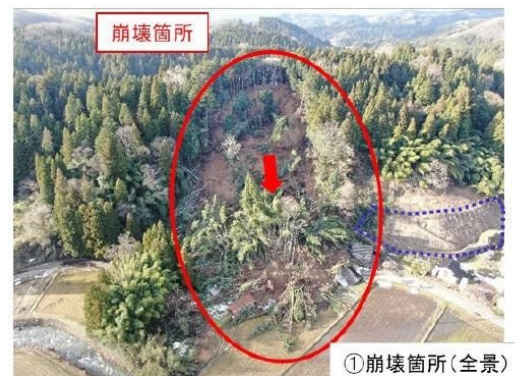
- 当該地区の北側斜面は、2007年能登半島地震時で被災し、斜面对策工(アンカー工・地下水排除工)が実施済み。南側斜面は未実施で、今回、地すべりが発生(移動体の下方は流動化し、水田へ流入・拡散)。
- 災害斜面の尾根部では、線状凹地(今回の地震前に形成)の地形のほか、尾根に並行する断続的な亀裂が発生。ただし、北側斜面は、大きな変状には至っていない。
- 砂岩・泥岩互層の流れ盤構造で、滑落崖は $N45^{\circ}E$   $60^{\circ}S$ の開口した節理が発達し、直線的。構造に規制されている。

① 崩壊箇所(全景)

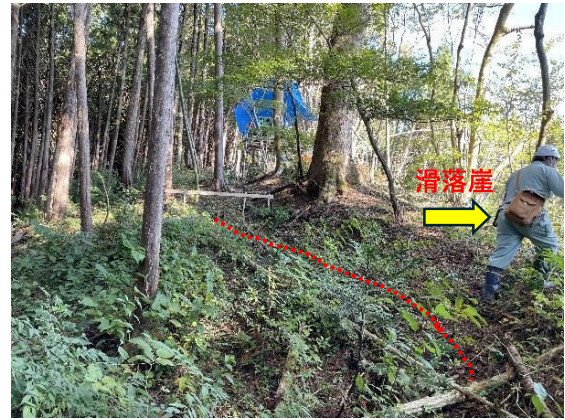
滑落崖は平面的な形状:  $N45^{\circ}E$   $60^{\circ}S$ 。条痕は  $N50^{\circ}W$   
節理は開口し、褐鉄鉱が付着（以前より地下水の流入）

滑落崖上方斜面の尾根部：線状凹地状に亀裂（赤線）

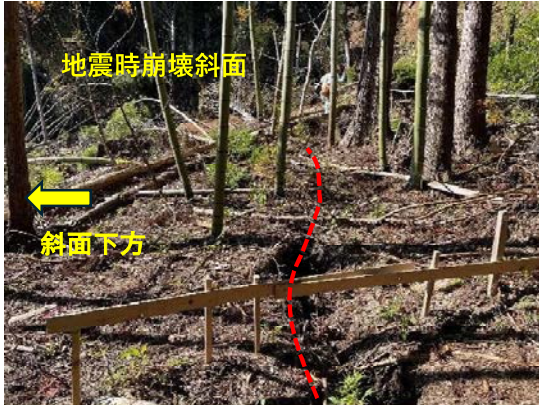
手前が対策工実施側：斜面に形成された開口亀裂

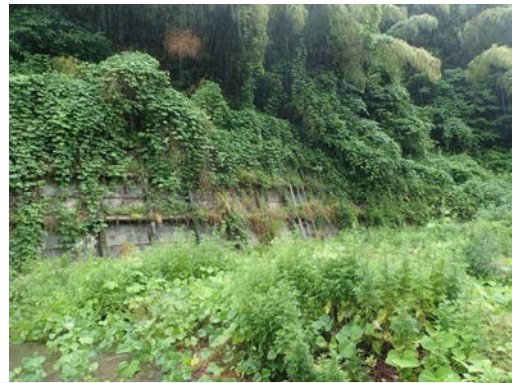
2007年の地震以降に施工されたアンカー工

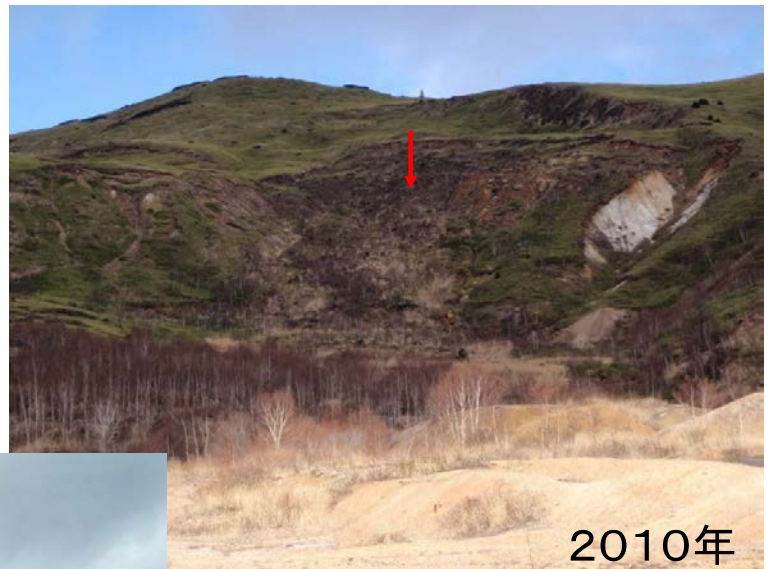
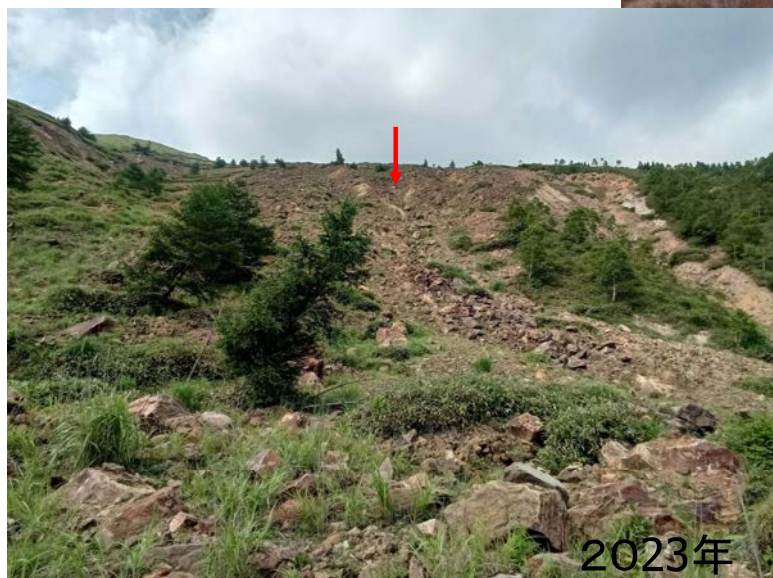
崩壊個所では、小規模な崩落等が発生している

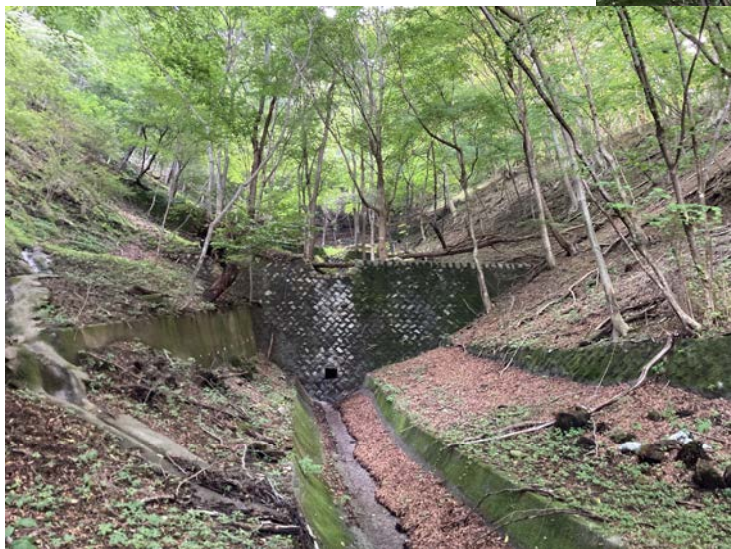
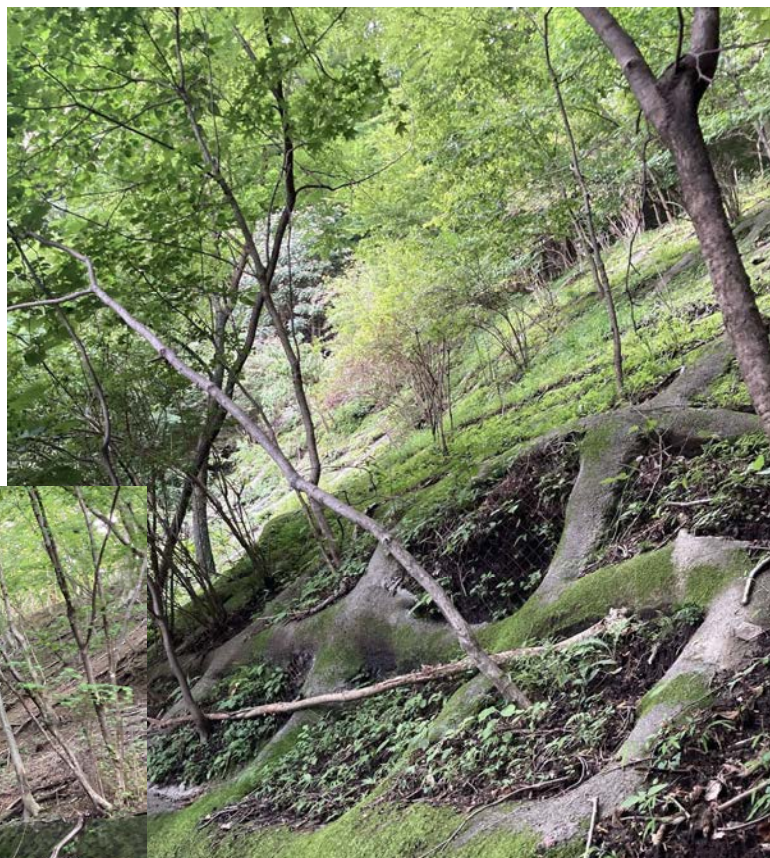
小沢内の治山ダム

山腹工上部

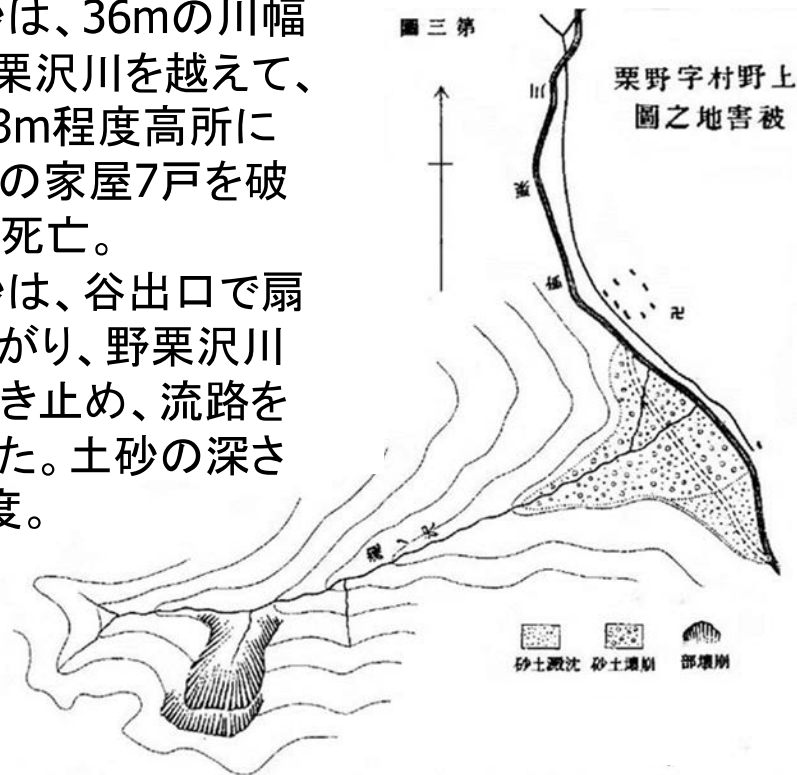
- 流出土砂は、36mの川幅をもつ野栗沢川を越えて、河床より3m程度高所にある対岸の家屋7戸を破壊し41名死亡。
- 流下土砂は、谷出口で扇状にひろがり、野栗沢川を一時せき止め、流路を変更させた。土砂の深さは7m程度。
