## 新潟県中越沖地震にともなう地すべり・斜面崩壊に関する緊急調査報告（２）

（社）日本地すべり学会中越沖地震調査団※

### 調査範囲：

柏崎市青海川地区、同市小村峠地区、同市阿相島地区、同市高柳町高尾（磯之辺）地区、同市大沢地区、長岡市小国町芝ノ又地区

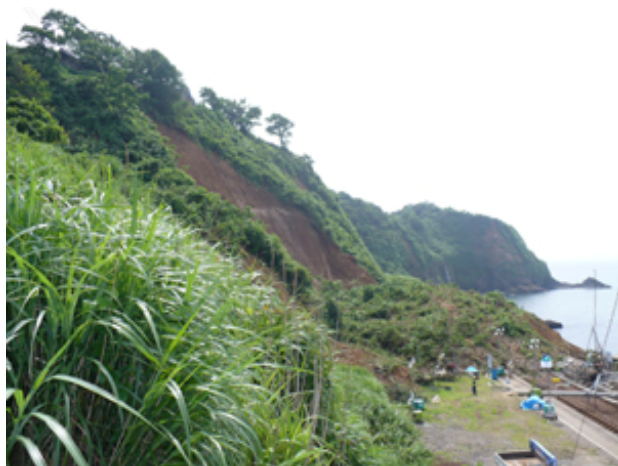
**柏崎市青海川地区：**J R 青海川駅の斜面崩壊（写真-1）は、ロックシェッドの横で発生している。近接のロックシェッド上には古い堆積物を植生が覆っており（写真-2）、ロックシェッド上方ではわずかな表土の落下はあるものの、顕著な崩壊は発生していない。また、近隣のアンカー・のり砕工、モルタル吹きつけの施された斜面も崩壊していない。急傾斜地崩壊防止施設には亀裂等の変状も認められない。その下方にある施設のない斜面では表層崩壊が発生していた（写真-3）。

写真-1 柏崎市青海川地区。J R 青海川駅の斜面崩壊

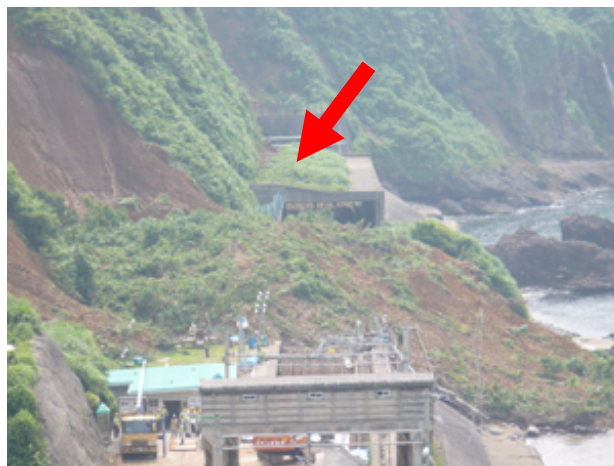
写真-2 柏崎市青海川地区。崩壊の奥、ロックシェッド上の古い堆積物とそれを覆う植生

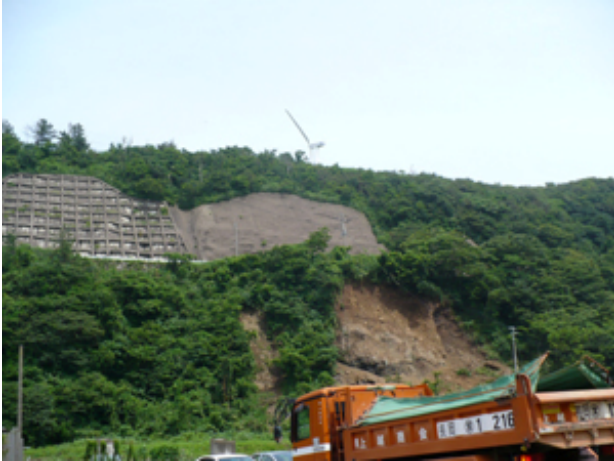
**写真-3** 柏崎市青海川地区。斜面防止施設のある斜面（上方）と施設のない斜面（下方）

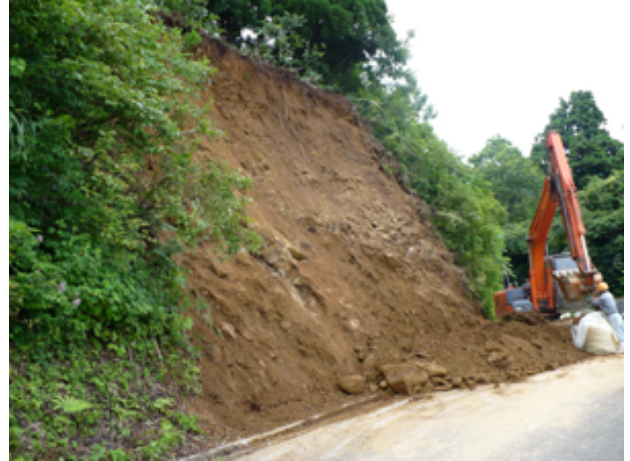
**柏崎市小村峠地区：**柿崎-小国線、小村峠、稜線付近で2箇所を表層崩壊が認められた（写真-4、写真-5）。いずれも切り土のり面の頭頂部からの崩壊である。道路上に堆積した崩土の撤去作業が進行していた。

**写真-4** 柏崎市小村峠地区。小村峠、稜線付近にある切り土のり面の崩壊

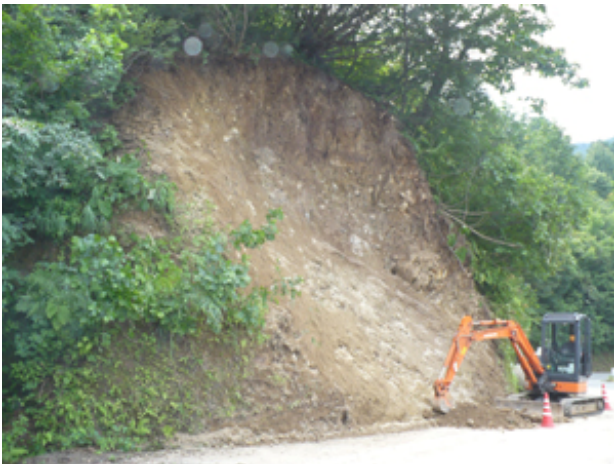
**写真-5** 柏崎市小村峠地区。写真-4の下方にある切り土のり面の崩壊

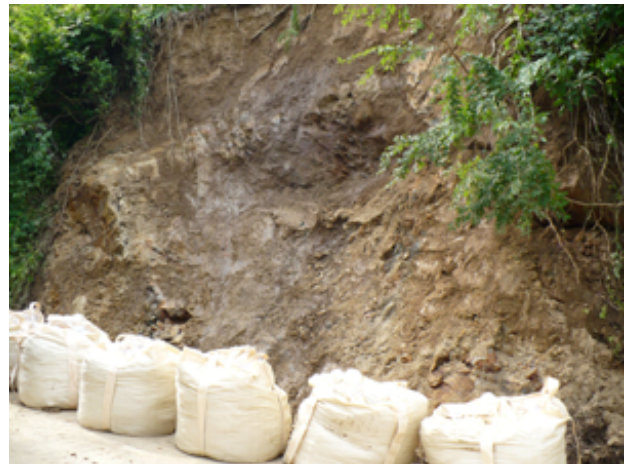
**柏崎市阿相島地区：**上越-安塚-柏崎線、深水橋の南方で、切り土のり面の頭頂部からの表層崩壊が発生していた（写真-6）。道路上に堆積した崩土の撤去作業が進行していた。

**写真-6** 柏崎市阿相島地区。深水橋南方、切り土のり面の崩壊

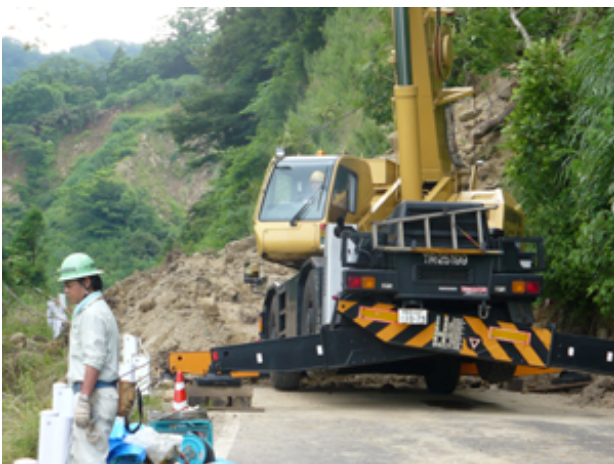
**柏崎市高柳町高尾（磯之辺）地区：**大潟-高柳線の磯之辺で、急崖の崩壊が発生していた（写真-7）。雪崩防止施設に影響はなく、表土部分の表層崩壊とみられる。近接の急崖にはのり砕工が施させており、斜面防止施設のある斜面では崩壊していない。

**写真-7** 柏崎市高柳町高尾（磯之辺）地区。急崖の表層崩壊

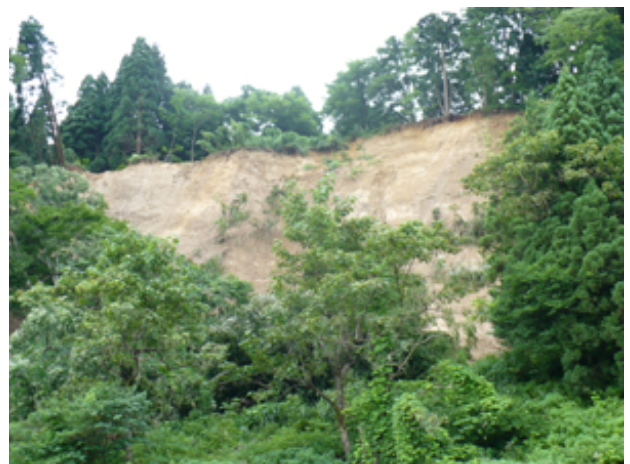
**柏崎市大沢地区：**小千谷-大沢線、大沢峠に至る道路脇の急斜面で、頭頂部からの表層崩壊が発生していた（写真-8）。斜面中腹の植生の上を土砂が通過した痕跡があり、表土の崩壊とみられる。また、頭頂部付近から樹木が崩落しており、数本の倒木が道路を塞いでいた（写真-9）。周辺でも規模の小さい表層崩壊が発生していた（写真-10）。

**写真-8** 柏崎市大沢地区。大沢峠に至る道路脇の急斜面の表層崩壊

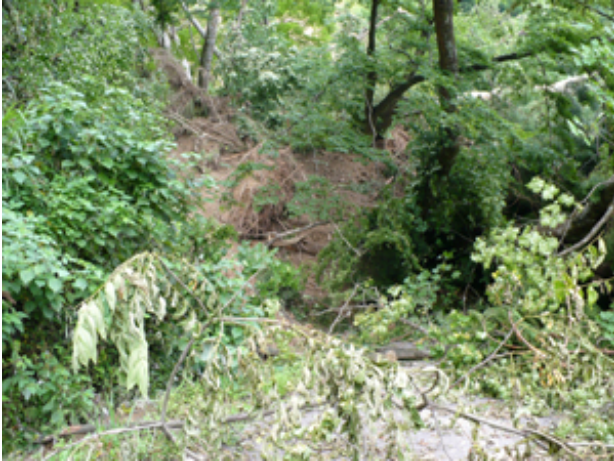
**写真-9** 柏崎市大沢地区。写真-8の表層崩壊により斜面頭頂部より崩落した倒木と土砂

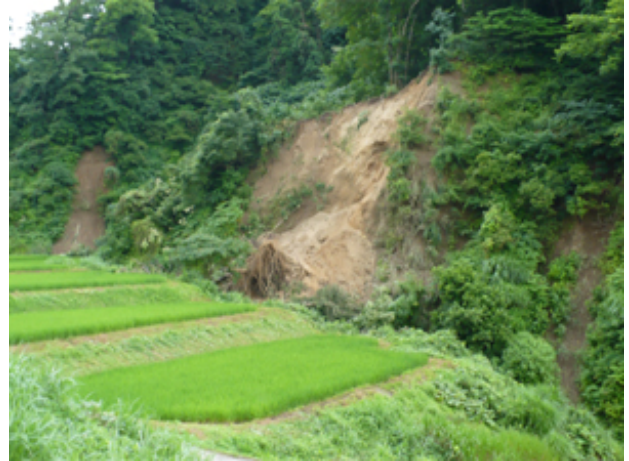
**写真-10** 柏崎市大沢地区。写真-8の表層崩壊の対岸にみられた急斜面の表層崩壊

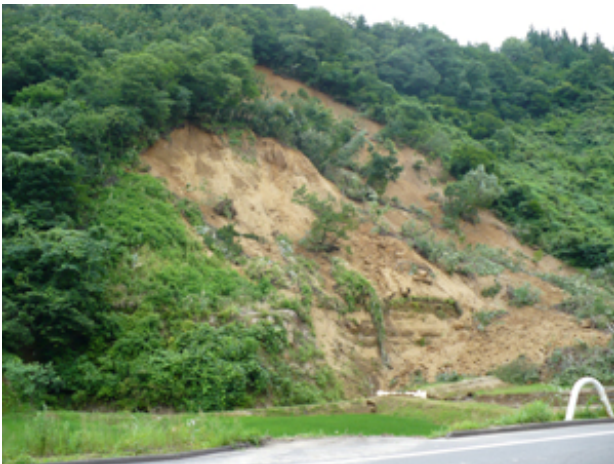
**長岡市小国町芝ノ又地区：**柿崎-小国線、田島峠を過ぎた芝ノ又地区で、急斜面の頭頂部からの崩壊が発生していた（写真-11）。崩土は、芝ノ又川を閉塞し、農地に堆積していた（写真-12）。芝ノ又川の流量は小さく、19日の時点ではすでに水路の切り回しが行われており、土砂の撤去作業が始まっていた。

**写真-11** 長岡市小国町芝ノ又地区。斜面崩壊の様子

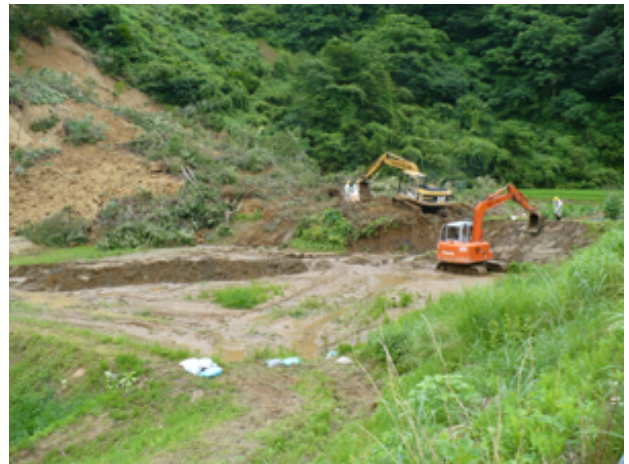
**写真-12** 写真-11の崩壊土砂が堆積した農地（水田）
