平成 30 年 7 月豪雨災害における愛媛県今治市伯方・大島地域および宇和島市吉田地域に
おける斜面災害の調査速報

第 1 版 2018.7.15

京都大学防災研究所 斜面災害研究センター附属徳島地すべり観測所
山崎 新太郎

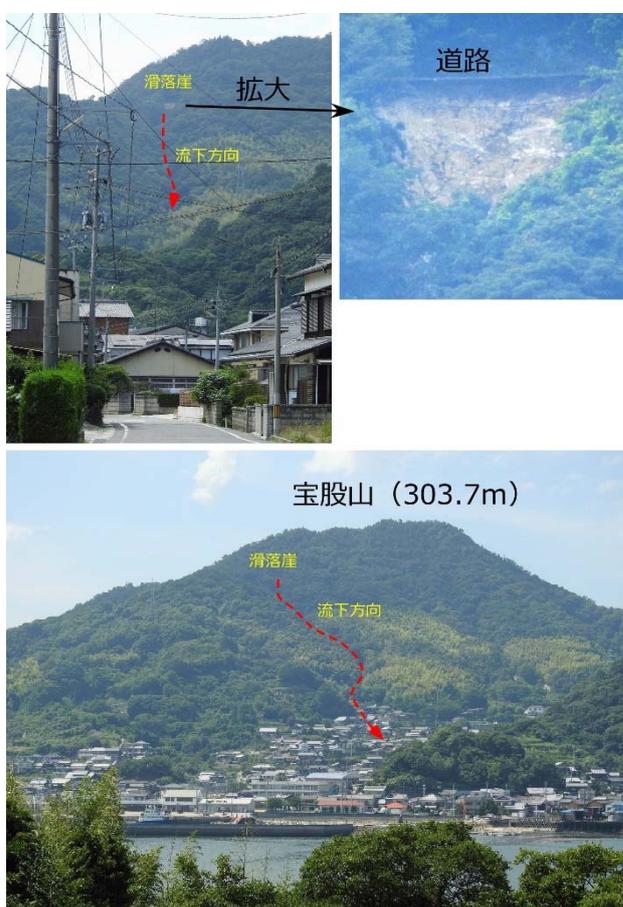
第 3 図 有津の崩壊源と下方の崖錐

標高約 304 m の宝股山から南東方向に流れ出る溪流上部において崩壊および土石流が発生した。ただし、後述するように崩壊により生じた土石は下方の民家に到達せず、実際に民家を直撃したのは、水に富んだ洪水流であったと考えられる。筆者の調査では崩壊源に到達できなかったが、望遠観察によりその崩壊源が観察できた（第 3 図）。崩壊源の頭部には現在通行が困難となっている道路があり、幅数十メートル以上にわたって崩壊しているものと思われる。さらに、この沢の下方には崖錐が形成されていることから、ここでは繰り返し、土石流等が発生してきたものと思われる。

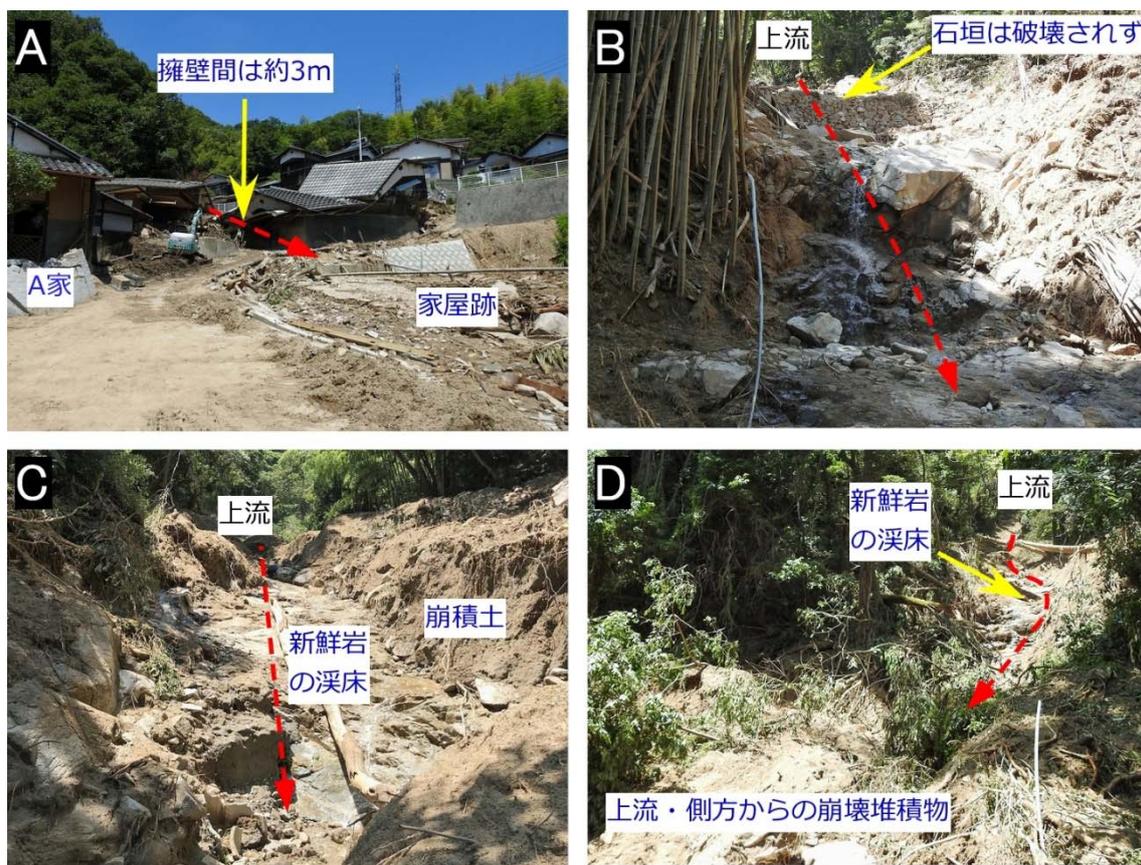
第5図 伯方町有津の溪流における状況

溪流の出口には民家があり、家屋の倒壊が認められる。直径 1 m を超える岩塊が倒壊家屋の周辺にはわずかに観察できたが、岩塊の数は少なく、今回流下したものかどうかはわから

なかった。この倒壊・流失家屋からその下方にかけては薄く砂が堆積しているが、厚い岩屑・土砂の堆積は認められない。

筆者の調査中、A 写真撮影地点の A 家の住人より、発生状況を聞くことができた。それによると発生したのは7日午前7時ごろ、2回の「かなり早い流れ」を目撃したそうである。1度目よりも2度目の方が大きかったそうである。地点 A の写真中にあるように民家と民家の間には石積みとコンクリート製の擁壁があり、擁壁間の幅は約 3 m である。周辺への土砂の付着状態から、「流れ」はこの擁壁の間をその大部分が通過していると思われる。さらにこの流れは擁壁には大きな損傷を与えていない。以上の事実から、民家を襲った現象は「洪水流」であったと推定される。

ここでは溪流が急になる地点である。A 家の住人によると、溪流の上流では石垣が組まれて農作物の栽培がされていたそうで、農作物は失われていたが、特にこの下方部の石垣はほとんど損傷を受けていなかった。さらに土石の堆積はこの地点においてもほぼ無い。以上から、ここでも大きな侵食を伴わない、洪水流が通過したと考えられる。

ここでは風化した崩積土を侵食した痕跡が認められる。侵食された堆積物は、溪床に接する底部を除いて、巨角礫等をほとんど含まない崩積土であると思われる。また、その堆積物中には井戸の跡も認められたことから、今回の災害以前からあったものである。今回の災害ではこの崩積土を侵食して流下したものと思われ、この土砂は洪水流に混入したものである。

この地点は、地形図上では緩斜面になっているところであり、災害以前の崩積土の上に上流からの堆積物や、谷側方からの崩壊物質が堆積していた。ここより上流は踏査できていないが、この緩斜面上ではほぼ上流から土石流となった崩壊堆積物は停止したものと思われる。崩壊堆積物には植物を含んでいるものの細粒の土砂などの割合が多く、大礫以上の大きさの角礫等は少ない。崩壊源の崩壊物質も細粒の物質であった可能性がある。

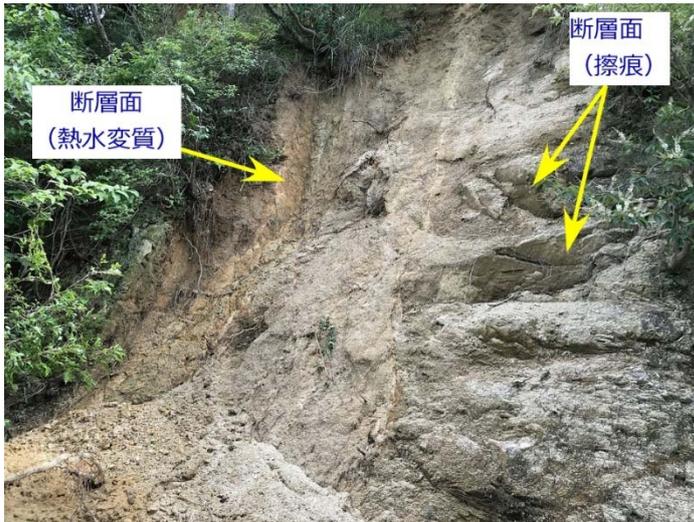
第 6 図 宝股山北側の崩壊地

筆者は、この溪流の上部および崩壊源を調査するために、宝股山への登山道路を上ったが、第4図の地形図上での宝股山北側の場所で崩壊により妨げられ、それより進むことはできなかった。この場所では、崩壊によって露出した面に、削痕を持つ複数の断層面と熱水変質した断層面が露出しており、全体的にマサ化が著しく、崩壊地に新たに露出した物質の強度も小さかった（第6図）。表層の風化が原因の表層崩壊とされがちな花崗岩類の崩壊地においても、このような地質構造に起因する崩壊が発生する可能性がある。

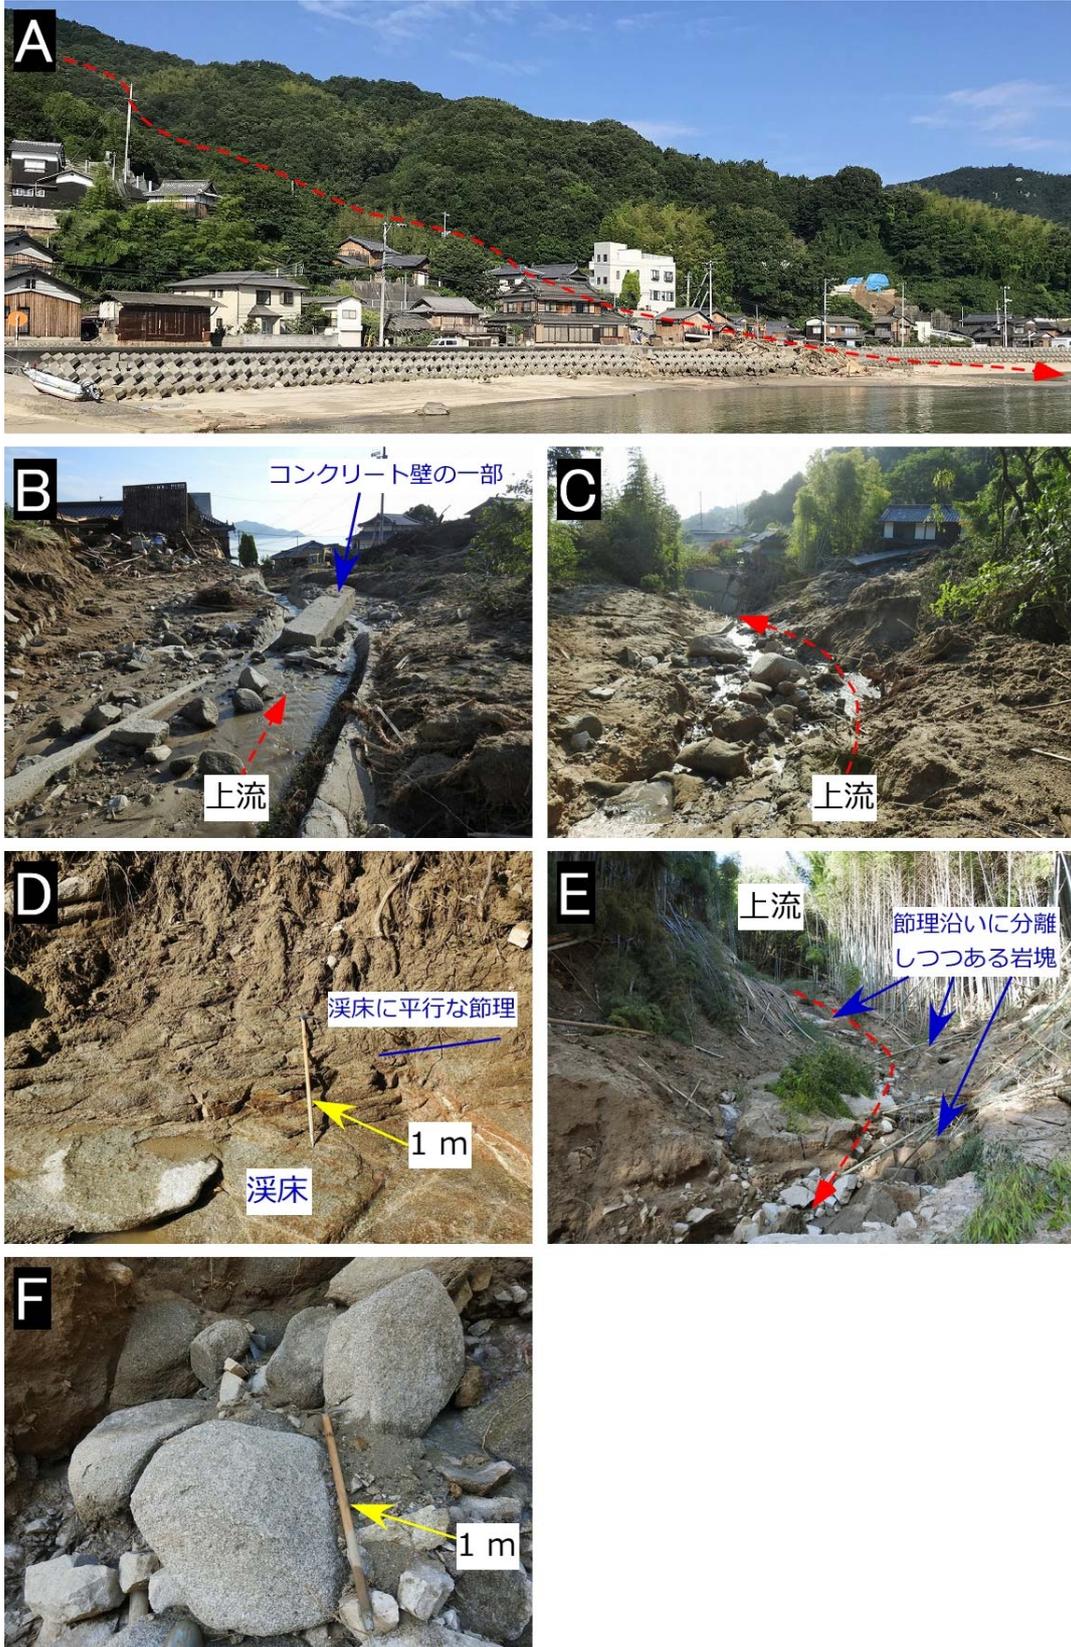
第8図 吉海町泊における溪流の状況

標高 150 m 付近を崩壊源とすると考えられるが、現時点の調査では筆者らは崩壊源には到達しておらず、その本体の堆積物を確認できていない。しかし、ここでも災害をもたらした「流れ」が沿岸部の民家に衝突した際には、洪水流に近い流れであったと思われる。溪流の傾斜は先の有津の溪流に比べて緩いものの、溪流には節理から分離した花崗岩の岩塊および、コアストーンと思われる断面が垂円形の岩石も溪床に残留しており、これらを含むことで破壊力大きな流れとなった可能性がある。また溪床に平行なシート状節理が認められ、これは崩壊発生前に溪床や斜面表層部にあったものと考えられ、巨大な岩塊の分離の原因となったと考えられる。

建物及び木々により隠れてはいるが、この箇所から災害の発生した溪流の下方部の傾斜が推定できる。民家は溪流の出口付近のみが破壊されており、その建物の一部は海に押し流された。しかし、土石が建物を埋没するような状況では無く、海岸沿いの民家の被害は1階に留まっている。

これらの地点は、溪流の出口付近で民家や構造物が複数破壊された箇所である。いずれも溪床には最大直径 2 m に達する花崗岩類の岩塊が複数認められる。さらに、地点 B では、侵食によって、コンクリートと石組みからなる擁壁が大きな分離を伴って損傷しており、地点 C では特に溪流右岸の攻撃斜面の地形が大きく侵食している。有津と比較して、傾斜が緩いにも関わらず、流れとしての威力は大きかったものと思われる。

溪床に平行なシーティング節理が発達しており、その幅は数 cm から 1 m 程度である。この地点より溪流上流部に渡ってシーティング節理が認められる。

前述したシーティング節理に沿って、分離しかけた花崗岩類の数メートル岩塊が複数認められる。またその一部には断面が垂円形の花崗岩類の岩塊があった。その表面には細かな凹凸もあり、円磨されたものではなく、球状風化の生成物であるコアストーンと思われる。

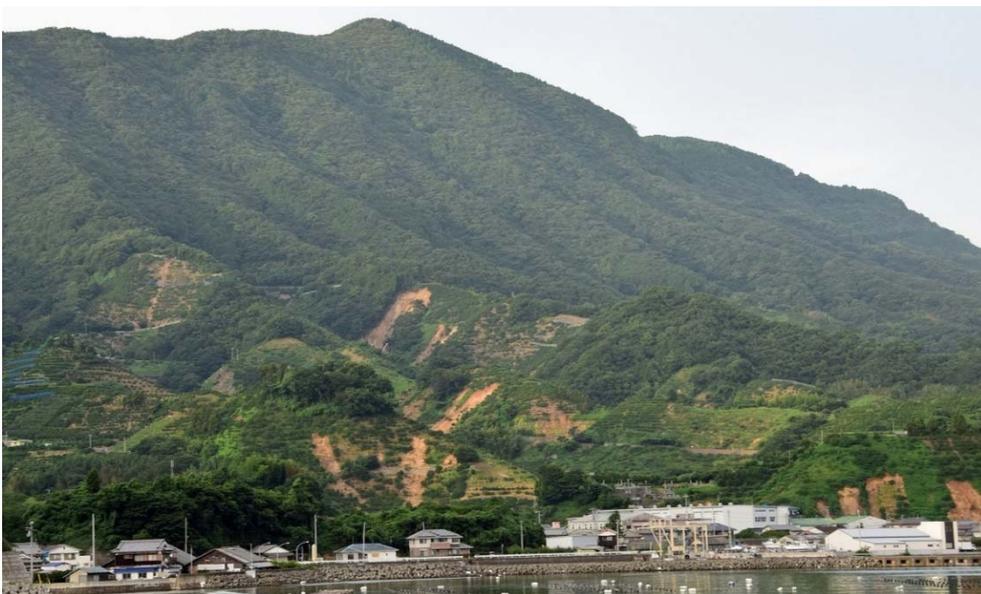
第10図 宇和島市吉田町法華津付近の斜面の状況

愛媛県内において今回の豪雨により最多数の斜面崩壊が発生したのが宇和島市吉田地域である。地質は四万十帯に属する砂岩または泥岩、およびそれらの互層からなる(第9図)。発生した崩壊のそのほとんどは表層1メートルよりも浅い場所にすべり面を持つ表層崩壊であり、主に柑橘類の果樹園において発生していた。一方で、果樹園以外の植生の箇所では急斜面においてもほとんど崩壊は発生していない(第10図)。

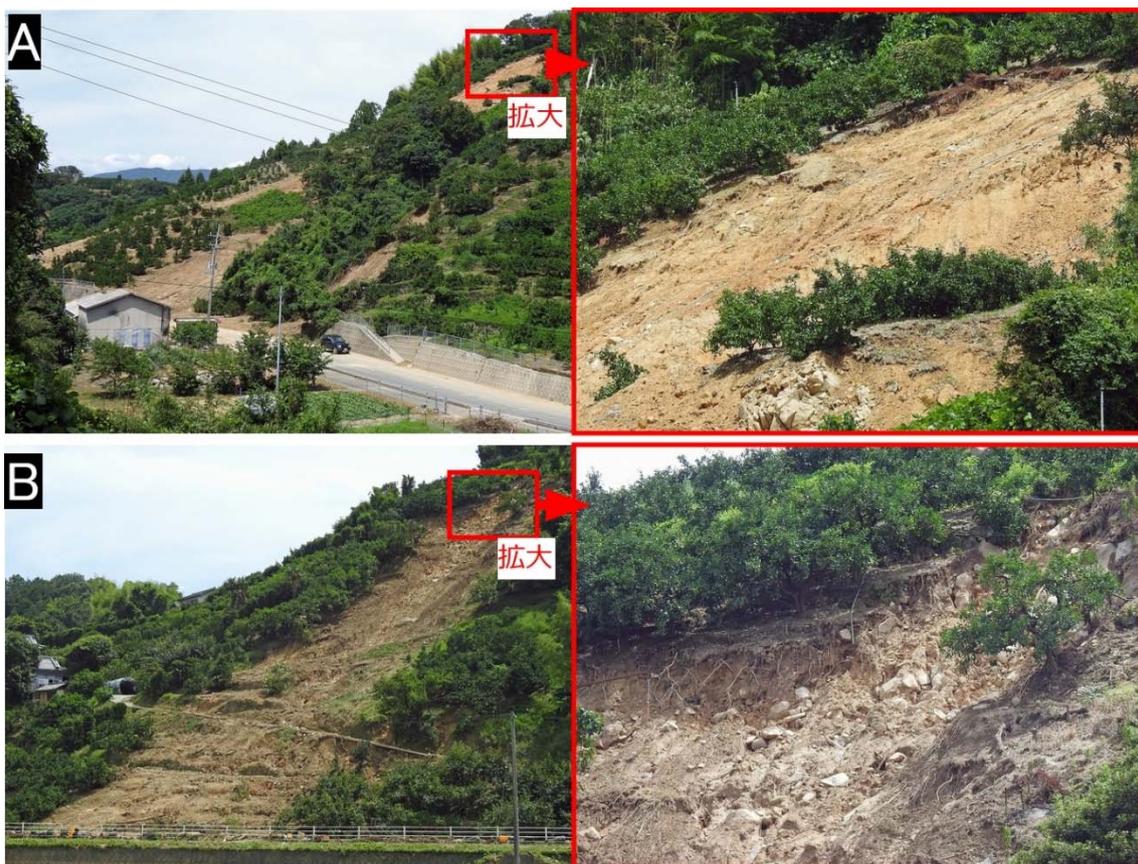
第 11 図 表層崩壊の発生状況に関する例（位置は第 9 図上に記載）

前述したように、ほとんどの表層崩壊の発生深度は浅く、果樹の栽培木と草類を含む厚さ数十 cm 以下の極めて薄い表土が、風化岩の直上付近で剥がれ流下したもの（第 11 図 A）、または厚さ 1 m 以下の土壌層が基盤の破碎された風化岩層から剥がれ落ちたものがあった（第 11 図 B）。特に前者のような崩壊は、その崩壊深さは小さいものの、比較的幅広く崩壊している場合があり、規模が大きいものもある。また後者の場合は、移動物質に角礫を多量に含んでいるものもあつたため、流下した際には大きな破壊力を伴ったものと思われる。

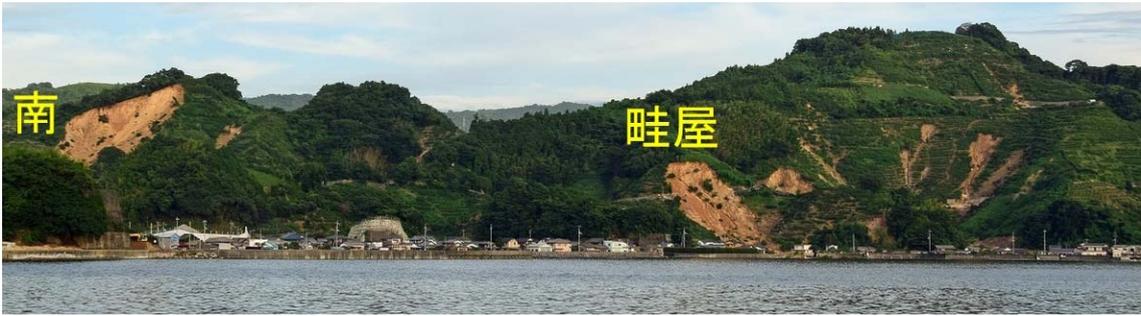
第12図 北西側小深浦付近からみた吉田町白浦地区の深層崩壊と表層崩壊

その数は少ないものの、深部の地質構造内にすべり面を持つ深層崩壊も発生していた。しかし、深層崩壊は、その崩壊面積の大小に関わらず、吉田町白浦地区の狭い範囲（第 12 図）に集中して発生していた。この白浦地区は、表層崩壊の発生密度に関しては、吉田地域内のそれ以外の地域と一見してそれほど大きく違うようには見えない。また、白浦地区の一部では過去の深層崩壊の痕跡も認められた（第 13 図）。この地域には、深層崩壊を発生させやすかった何らかの地質的な特異性があった可能性がある。筆者は、第 14 図に記載の、「畦屋」と「南」の 2 つの深層崩壊について簡単な踏査を行った。

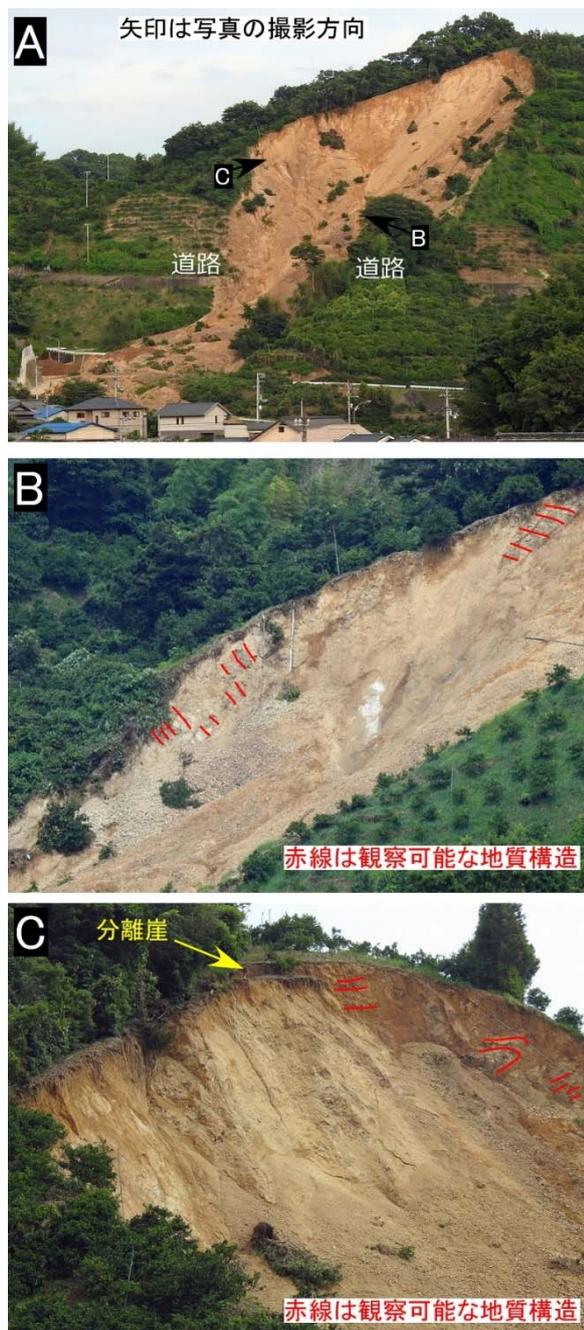
第15図 吉田町白浦地区南における深層崩壊

最大幅約70m, 崩壊源の深さは40m以上であり, 崩壊源の頂上から移動物質の末端までの水平距離は約280mである。果樹園からなる斜面上で発生し, 農道を切断した。地質は後述する畦屋と同様に風化した砂岩または泥岩であり, 周囲の地質構造および, 滑落崖に観察できる地質構造はやや受け盤である(写真B)。滑落崖はシャープに切れ落ちており, 滑落崖の場所には崩壊前に断層面や深い節理があった可能性がある。また滑落崖には褶曲様の構造も認められた(写真C)。さらに, 滑落崖の頂部には新しい分離崖ができつつある。

崩壊に伴い生産された岩屑は表面を観察する限り, 概ね長径50cm程度まで破碎されている。それより大きな巨角礫は極めて少ない。規模の大きさから考えて地質構造に起因する深層崩壊であり, 今後事前に前兆となる変形があったか, 発生前のレーザー地形図などのデータの解析により確認する必要があるだろう。

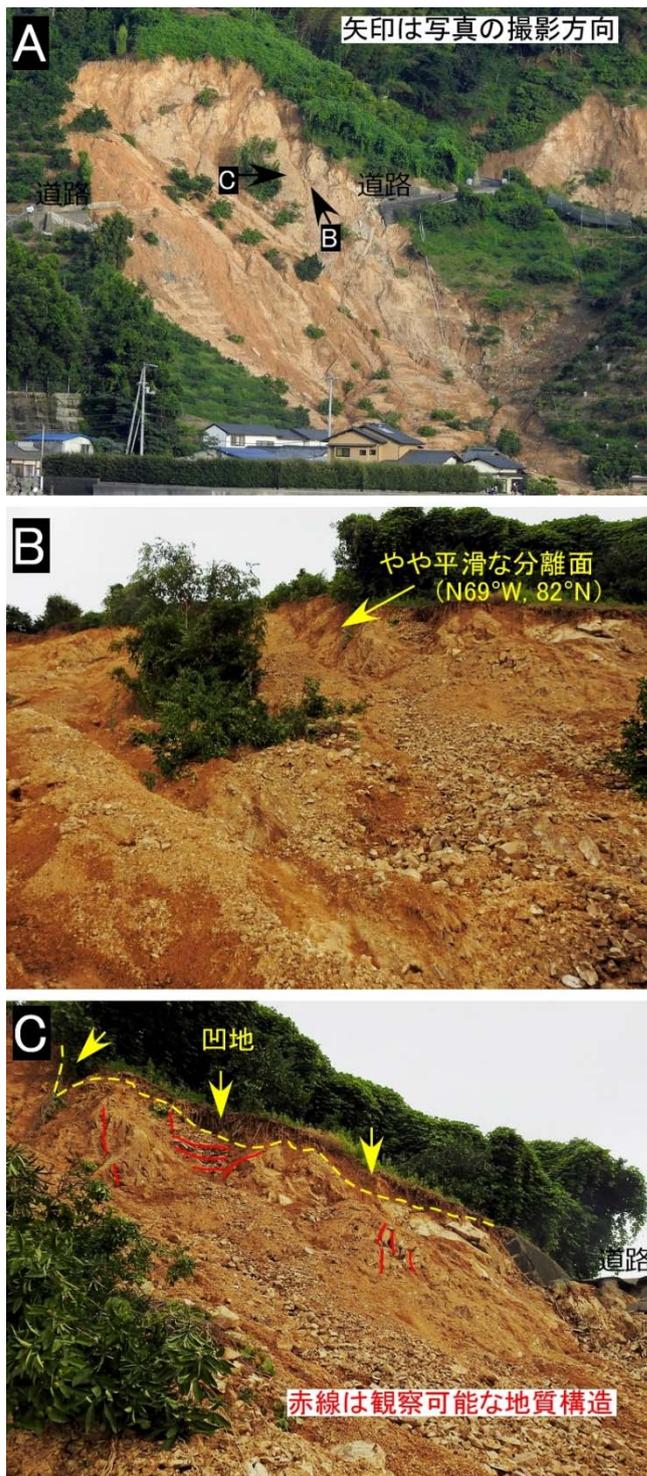
第 16 図 吉田町白浦地区畦屋における深層崩壊

最大幅約55m, 崩壊源の深さは25m以上である。崩壊源の頂上から移動物質の末端までの水平距離は約220m以上であり, 末端は海域に到達していた。この深層崩壊では, 下方の民家を押し流した結果, 多数の死傷者を伴う災害となった。

この崩壊は果樹園からなる斜面上で発生し、前述の南の崩壊と同様に農道を切断した（写真 A）。地質は強風化した砂岩と泥岩であった。層理面と斜面方向との関係は、重力性と思われる変形と風化が著しいため、判別しがたいが、斜面に対し地層はほぼ直立の姿勢に近いものと思われる。

崩壊に向かって右側の崩壊源頭部には平滑な分離面があり、これが崩壊前から存在していた深い節理面である可能性がある（写真 B）。また、同じく崩壊源に向かって右側の滑落崖においては重力変形と思われる多数の開口亀裂と破碎を伴った地質構造の著しい変形が認められた。地表面にも凹地があり、それらは地下の変形を示しているものと思われる。この凹地は深層崩壊の発生前から存在していたものと思われる。
