# 高知県長岡郡大豊町立川千本の斜面崩壊

高知大学 笹原克夫

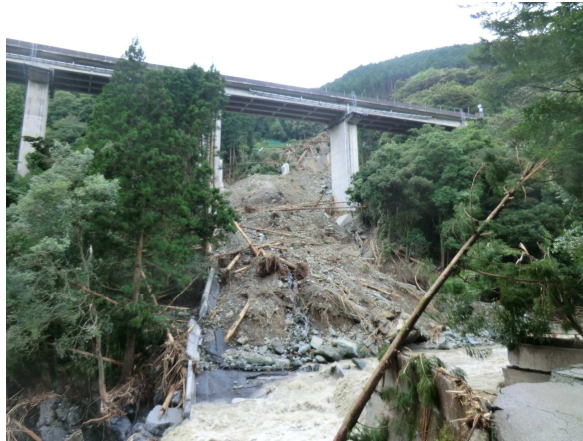
写真1 真下から被災区間を見上げる

高知自動車道の当該区間は、7月6日18:30から通行止めとなっていた。報道によると7日朝道路施設点検の際に、立川橋上り線の上部工（60m）が斜面崩壊により流出したことが確認された。写真1は7月9日に筆者が立川橋を下から撮影した写真である。手前の橋梁は下り線であり、奥に橋脚だけが見える。この部分の上部工が崩壊土砂により流出した。流出した上部工は立川本線まで落下した。写真1の真ん中下部に落下した上部工の舗装面が見える。写真2（7月11日撮影）は上り線の流出部分を上部から拡大して撮影した写真である。橋脚2本を残して上部工が流出していることがわかる。また崩壊土砂は立川トンネル内にも入り込んでいる。遠くからの観察では橋脚は傾いたりしていないように見える。つまり崩壊土砂が上部から落下してきて、上部工を破壊した、と推測できる。

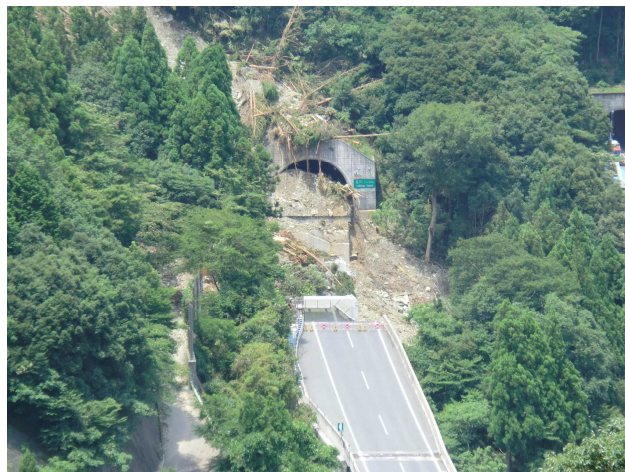
写真2 上方から見た被災区間

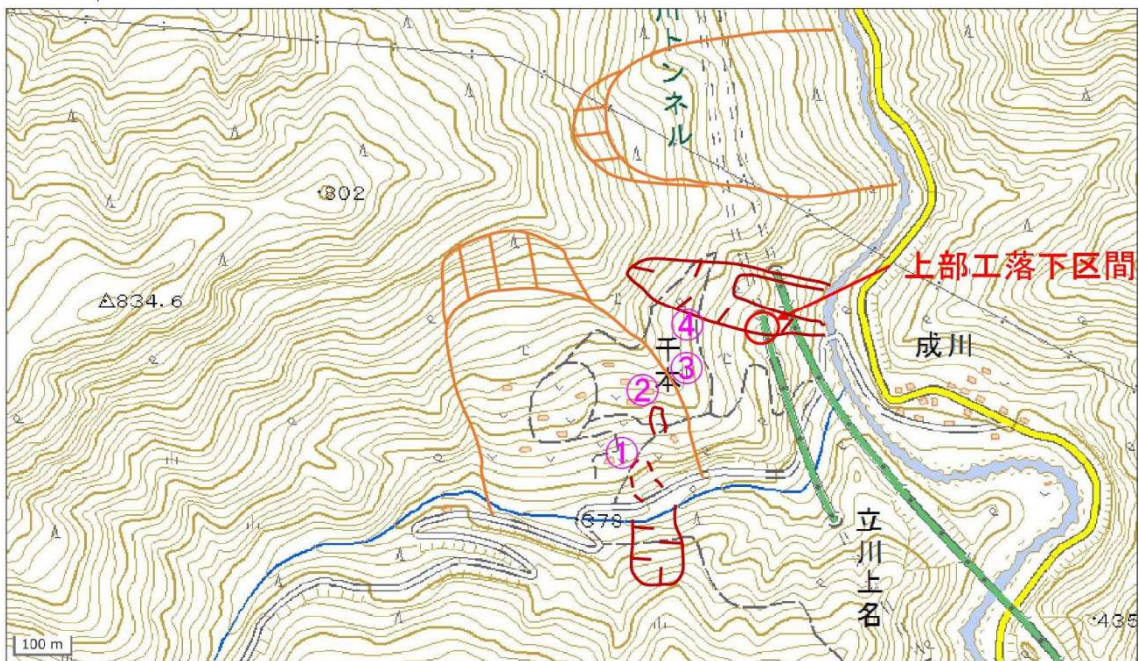
図1 地形図上での地形判読

国土地理院の地理院地図(電子国土 Web)で当該地点付近の地形判読を行った(図1)。赤線で記入されたのが今回の崩壊である。また橙色で地すべり地形が記入してある。この付近では立川橋を流出させた大規模な崩壊の他に、溪流を挟んだ南側の斜面とにも大規模な崩壊が確認された。また立川橋の斜面の西隣の斜面でも小規模な崩壊が確認された。まず立川橋の崩壊は、立川橋上り線の上部工を流出させた方向のみならず、下り線の立川トンネル抗口の方向の谷の中にも流下した。この流下土砂の一部はトンネル内にも入り込んだ。両方向の間には尾根があり、尾根は動いていないと推測される。また崩壊地上部には

特別な地形的特徴は見受けられない。立川トンネル上部には大きな地すべり地形が抽出できる。また崩壊斜面の西隣の斜面も地すべり地形が発達している。この西隣の斜面は地すべり防止区域に指定され、対策工も入っている。この地すべりの末端付近が小規模に崩壊していることから、この斜面全体が、今回の豪雨で地すべりの再滑動を起こしていることが推察される。路線選定時には当時の日本道路公団が、地形図を判読して問題のある箇所を避けるように路線選定したので、これらの地形図上で地すべり地形が確認できる斜面を避け、かつ上部斜面が崩壊してもできるだけその影響を受けないように、道路法線の選定を行ったことがわかる。

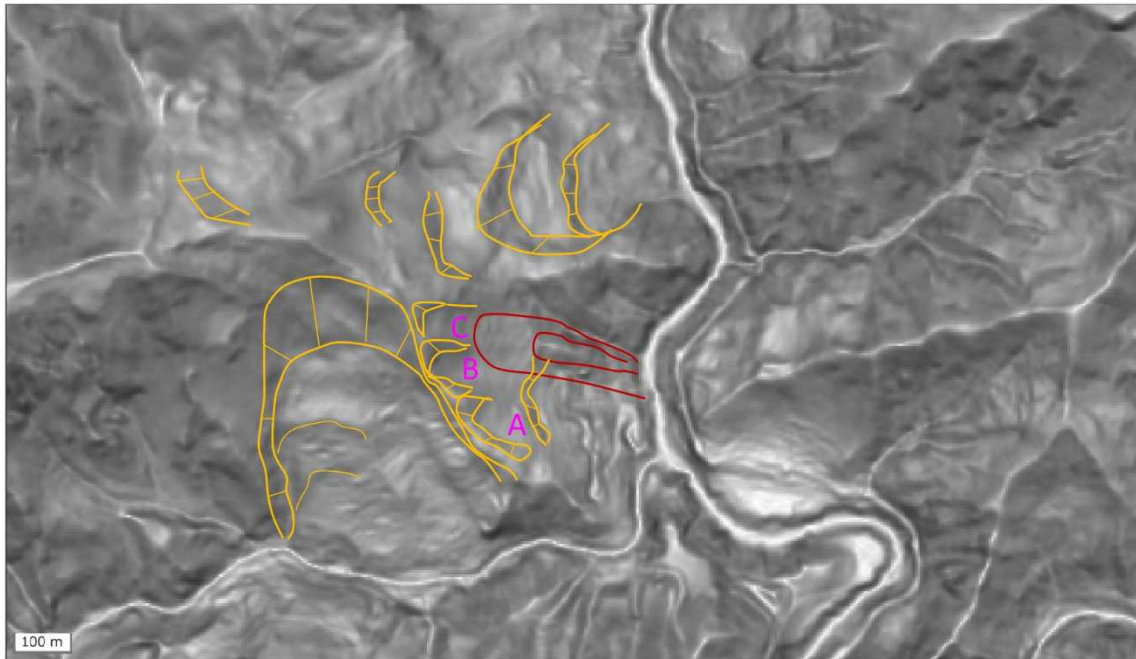
図 2 傾斜量図上での地形判読

次に地理院地図（電子国土 Web）では傾斜量図といい、傾斜が強くなるほど黒が濃くなって、傾斜がわかりやすい表示法ができるようになっている。これを用いて当該地点付近を表示したのが図 2 である。この付近の傾斜量図は、航空レーザー計測の 5mDEM を用いて作成されたはずである。そのため等高線で表現された地形図と比べて、かなり細かい地形までわかる。今回の立川橋の崩壊範囲を赤線で記入した。また本図上で判読できる地すべり地形を橙色で記入した。この判読結果を見ると、立川橋の斜面の北側と西側に隣接する斜面の地すべり地形がよくわかる。両斜面共に、地すべりブロックの移動により、小ブロックに分割されていることがわかる。また立川橋の崩壊の上部に、小規模ながら地すべり地形が確認される。3つの地すべり地形 A, B, C が並んでいる。また崩壊地中部の遷急線も地すべりの滑落崖と判断した。

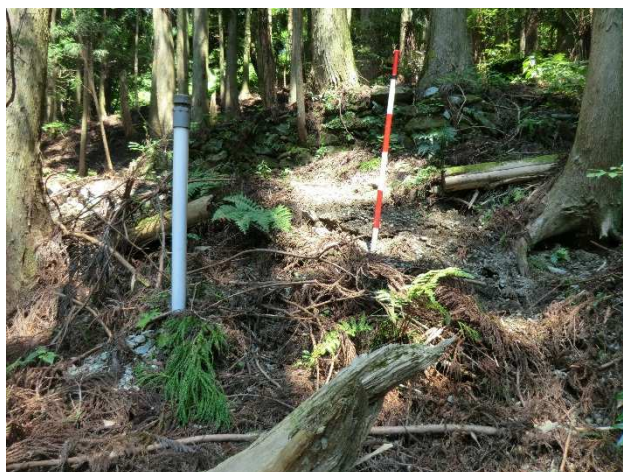
まず写真3は千本集落の地すべり末端付近に新たに形成された段差である（図1の地点①）。赤白ポールの最も下の白の付近に段差が見える。また写真4は千本集落を含む地すべり地形の東側面付近の小崩壊である（図1の地点②）。これらは地すべり全体が今回の豪雨で再滑動を起こし、それにより地すべり末端が崩れたものと推察される。

写真3 千本地区地すべり末端の段差

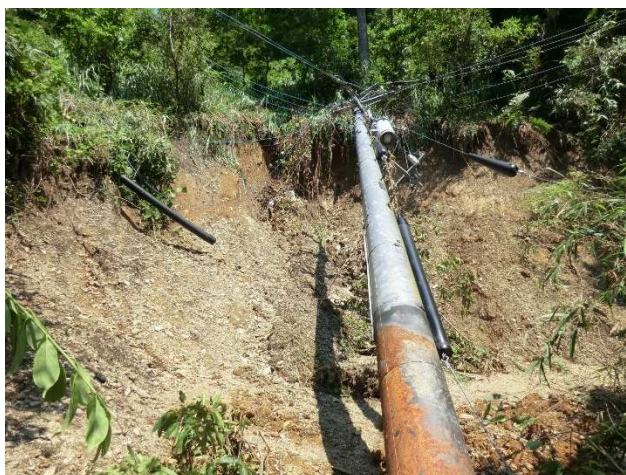
写真4 千本地区地すべり東側の斜面崩壊

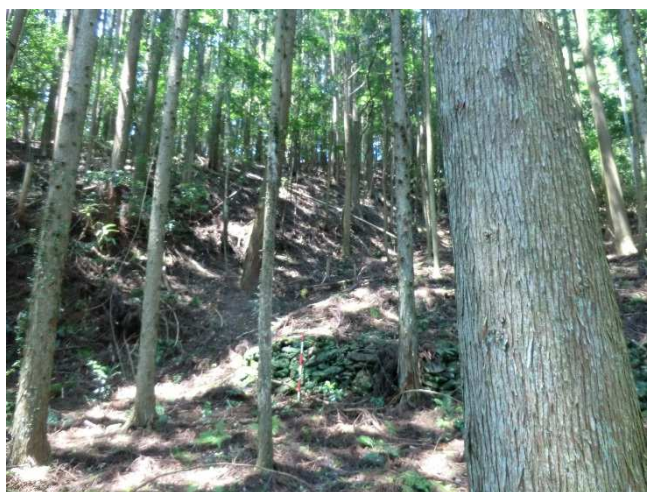
次に写真5は図1中の地点③であるが、立川橋の崩壊斜面内の小規模な地すべり地形である。今回の崩壊の範囲より南側にあるが、図2の傾斜量図で判読した、崩壊斜面内の3つの小規模な地すべり地形の最も南側のものである。高さ3~5m程度の側方崖が確認できる。写真6, 7, 8は図1の地点④から、各々崩壊地の下方、反対の側面、そして上部を見た斜面である。写真6, 7から地点④は遷急線付近に位置し、それより下方では崩壊地内は著しい侵食を受けているようである。次に写真8が崩壊源頭部を見上げたものである。崩壊深はそれほど深くなく数m程度であり、崩壊面積はやや大きい表層崩壊であるとみなせる。ちなみに地点④の付近で崩壊の幅は100m程度である。

写真5 地すべり地形Cの滑落崖

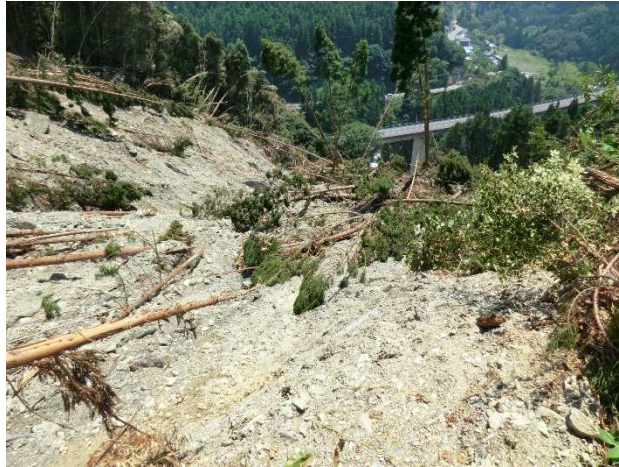
写真6 地点④よりみた崩壊下部

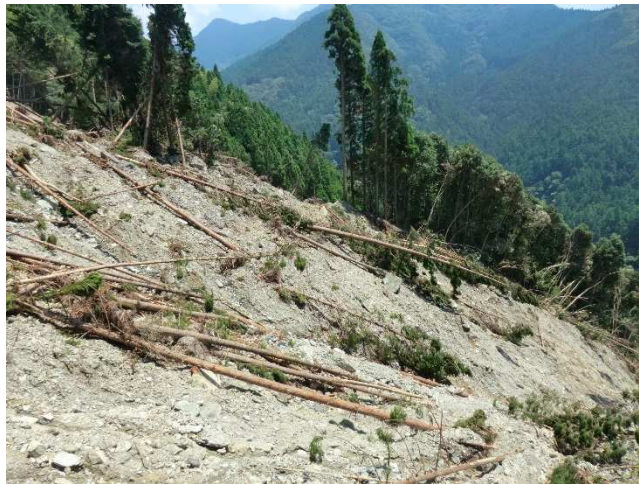
写真7 地点④より崩壊の対岸を見る

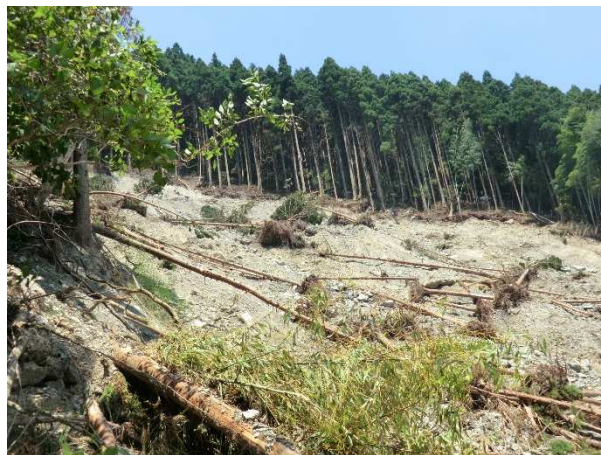
写真8 地点④より崩壊上部を見る

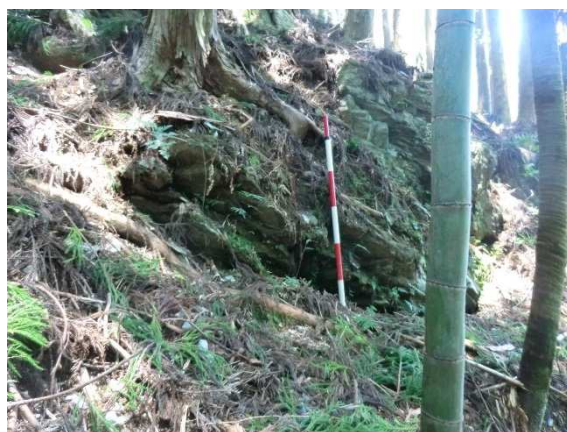
立川橋の崩壊上部には3つの小規模な地すべり地形が傾斜量図では確認される（図2中のA, B, C）。地すべり地形Aについては先に写真5で説明した。ここでは新しい変動は確認されていない。次に地すべり地形Bについて、写真9が北方の側方崖である。滑落崖（側方崖を含む）は2段確認され、いずれも露岩していた。地すべり地形Bの下部（写真10）は傾斜が緩いが、滑落崖直下（写真11）は傾斜が強く、植林されたスギの根曲がりも著しい。次に崩壊地直上の地すべり地形Cについては、図2を見ると地すべり地形下部の緩斜面は今回の崩壊で流出した。その上部には合計3段の滑落崖が確認される。このうち下部2段目の滑落崖までは、斜面表面が緩んでおり、地表面の土砂が移動すると共に、転石等と地盤の間には隙間が形成されていた（写真12）。今後の豪雨による拡大崩壊が懸念される。写真13は側方崖である。地すべり地形上部は急傾斜で、スギも根曲がり著しい。滑落崖は露岩していたが、亀裂が開くと共に、露岩の根元と地表面との間に隙間が形成されていた。ただし根元にはコケもついていたことから、古くから地表面が下方へ移動して形成された隙間だと思われる。このことから、地すべり地形BとC内部の表層部は古くから下方へのクリープ的に移動していたと考えられる。

写真 9 地すべり地形 B の側方崖

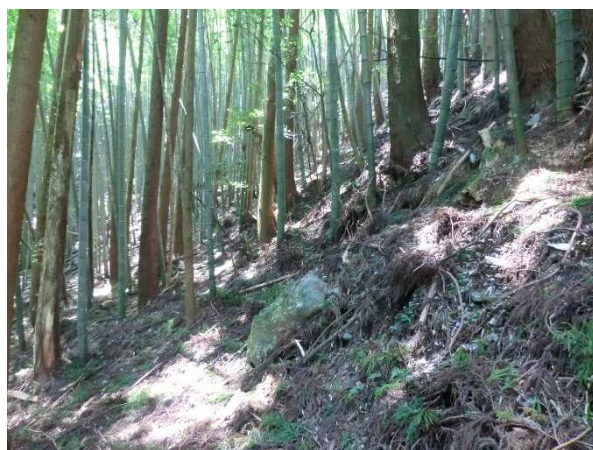
写真 10 地すべり地形 B の下部

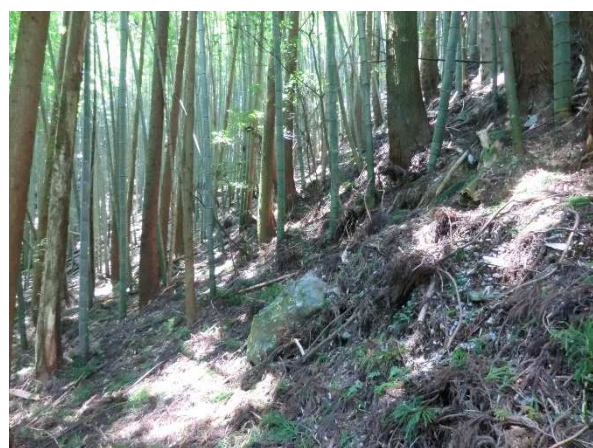
写真 11 地すべり地形 B の上部

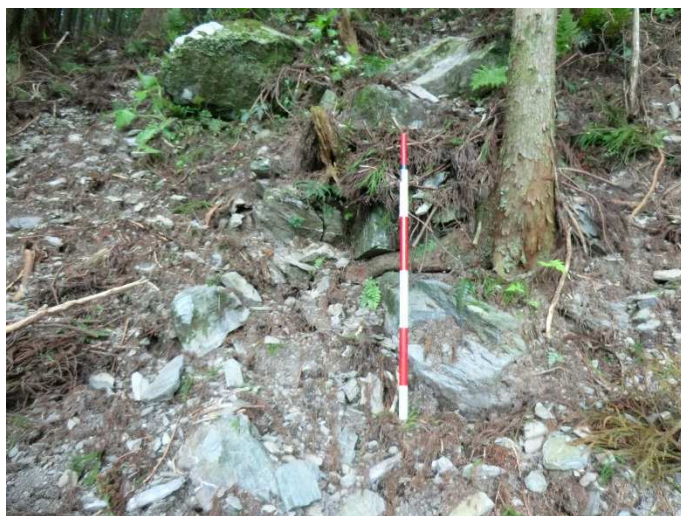
写真 12 地すべり地形 C の中部

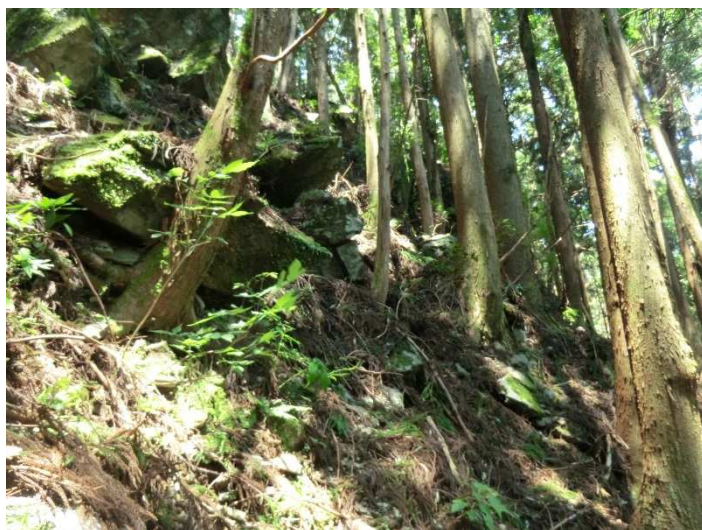
写真 13 地すべり地形 C の滑落崖
