### 1. 調査目的

能登半島地震で発生した土砂災害発生箇所へのアクセスルートや道路上から発生箇所を確認し、学術的かつ技術的に優位となる対象箇所の絞り込み等、今後の災害調査団設置のための基礎資料とする。

## 5. 対象箇所概要例

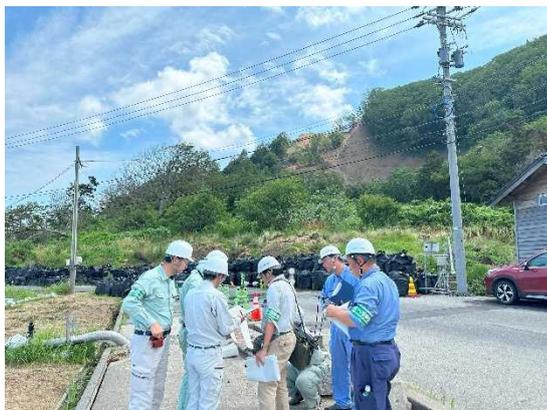
写真 5.1 珠洲赤神地区全景

道路上に崩土が堆積している。側部は断層崖状に見受けられる。

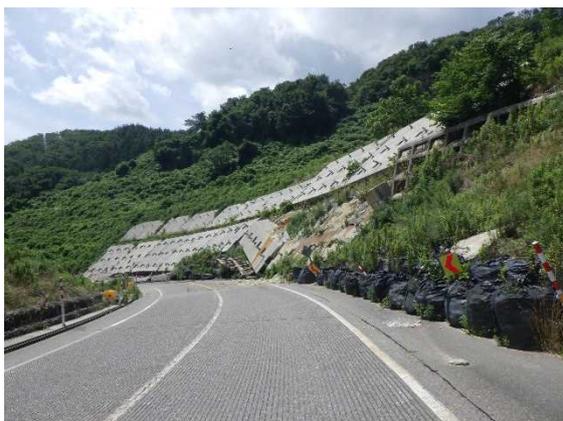
写真 5.2 大谷ループ全景

飛び出したアンカーを確認できる貴重な現場。これまでに多くの対策工が実施された経緯があり、今回の地すべりの規模と対比できる。アンカーの損傷などが顕著。

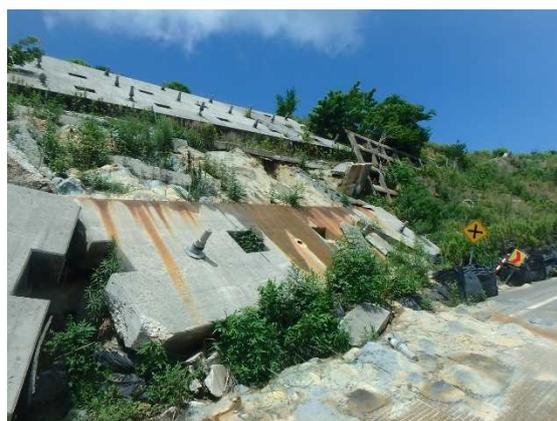
写真 5.3 アンカー損傷近景

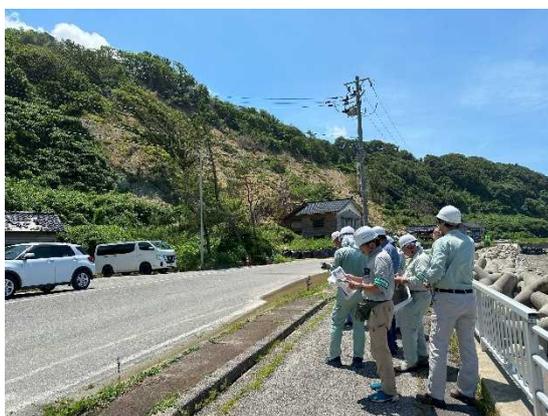
写真 5.4 国道 249 号 清水①地区全景

発災直後から注目を浴びた現場。風化部の崩壊、岩盤崩壊が主体。

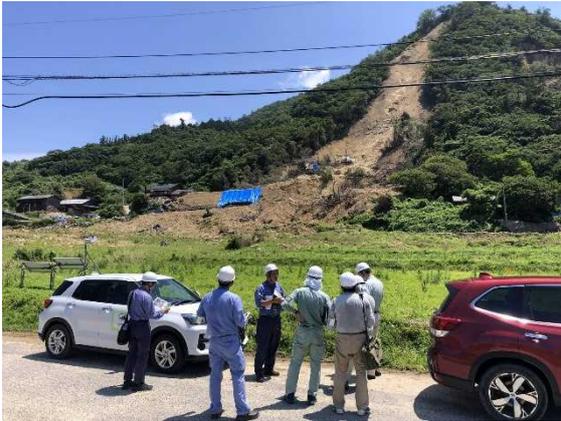
写真 5.5 国道 249号 仁江町全景

地震後も降雨により動いている。地すべり対策施設(抑制工)の被災状況が確認できる。R249に面した斜面上部の陥没帯は整地済みで全容は把握しにくい。

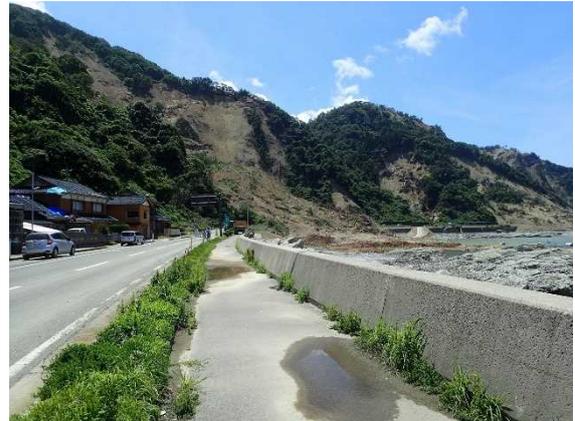
写真 5.6 仁江町周辺の斜面崩壊

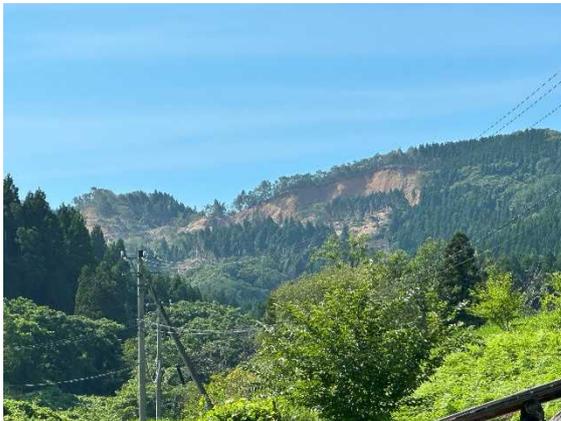
写真 5.7 大久保地区全景

今回の地震では最大規模。若山川～鈴屋川～金蔵川の範囲で土砂移動箇所事例の比較として取り上げるのがよいが、複数年必要かもしれない。大きすぎて全体を把握するのが大変な印象だろう。規模から見ると重要度は高い。限られた期間で全容を把握できるか。規模が大きすぎることで、アクセスが大変なことから、踏査だけではかなり困難で、全体像がつかみにくいと思われる。

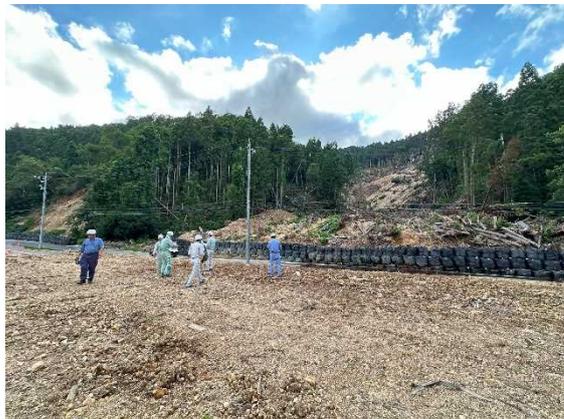
写真 5.9 鈴屋西地区全景

谷地形に沿ったボトルネック状の崩壊性地すべり。他とは違う形態。町野町周辺で崩壊・地すべり発生が多発しているの中でその中の事例としてとりあげてもよい。また、尾根の両サイドでの変状を検討しても良いかもしれない。

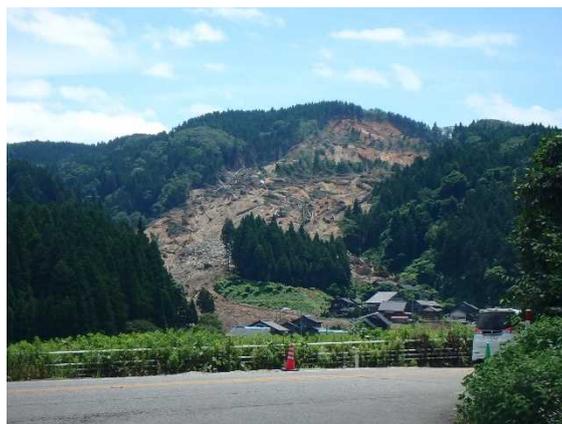
写真 5.9 市ノ瀬地区全景

発災直後から注目を浴びた現場。西側側部の妙に直線的な構造やなぜ流動化したのか、なぜ周辺部は大きな滑動が生じなかったのかに興味深い。
