# 日本地すべり学会 能登半島災害調査団 第3次調査団報告

令和7年1月

能登半島地震災害調査団事務局

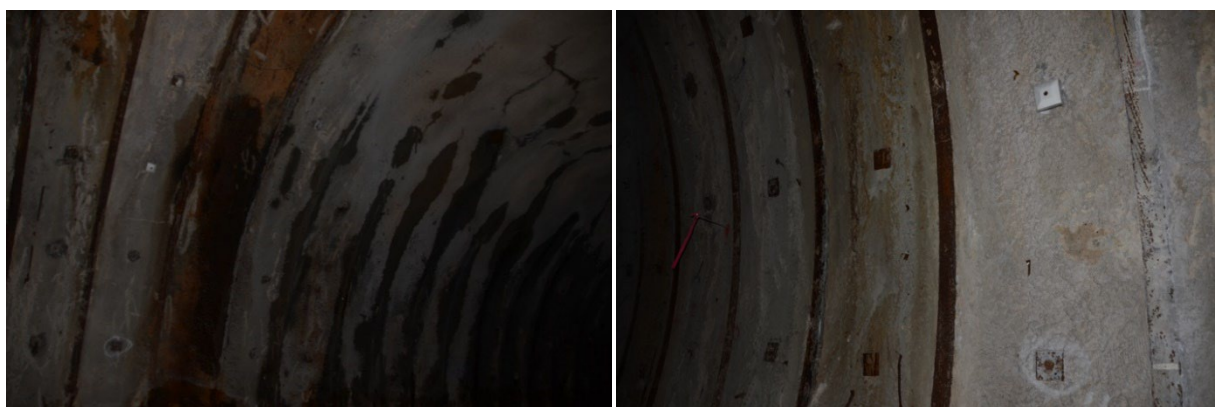
（国研）防災科学技術研究所の地すべり地形分布図を横断する大谷トンネル内で生じた変状を調査した。トンネルの南側の入り口付近の変状が顕著であった。変状が生じた支保工周辺のコンクリートを削り、保護のための吹き付けがされていた。写真 5.1.1 に変状が生じた支保工周辺を、写真 5.1.2 に変状が生じた支保工周辺のコンクリートを削った後の保護のための吹き付け状況を示す。

写真 5.1.1 変状が生じた支保工周辺状況

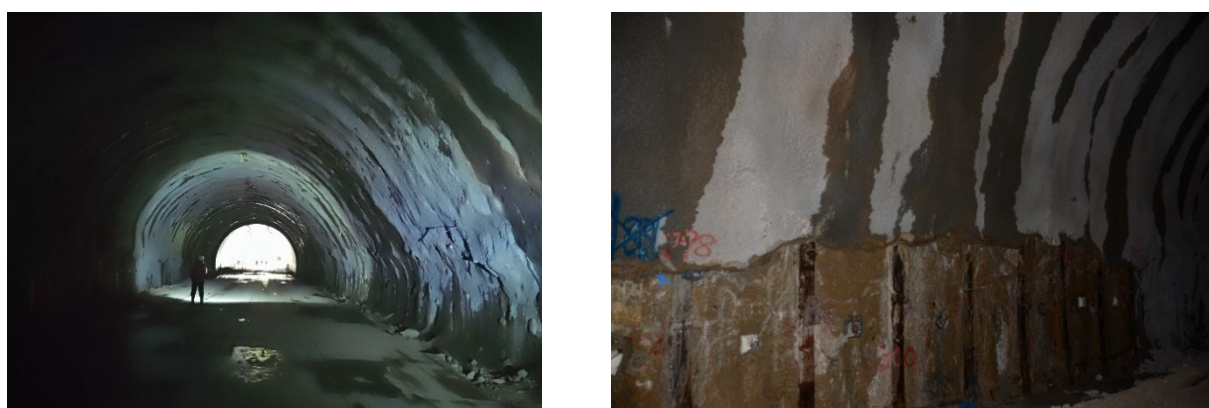
写真 5.1.2 変状が生じた支保工周辺のコンクリートを削った後に保護のための吹き付け状況

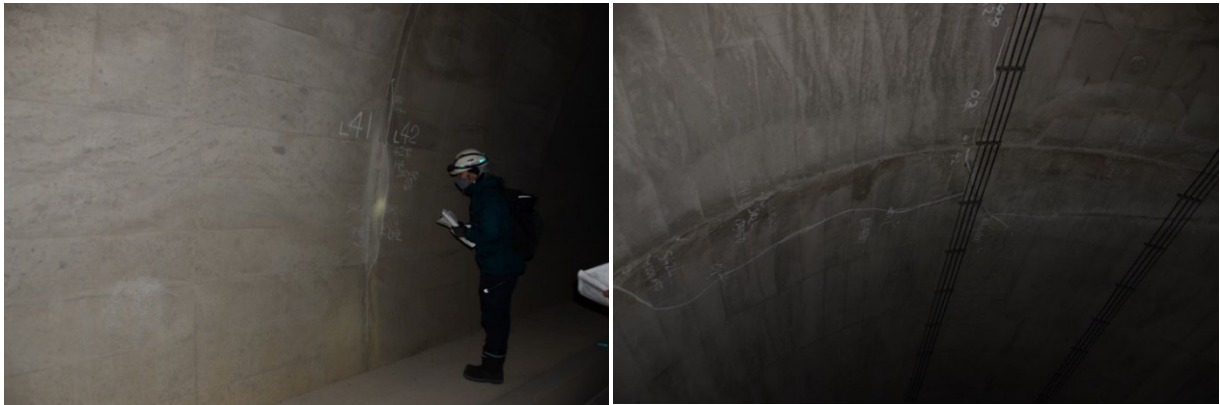
支保工が変状するほどの変形はトンネルの南側出口周辺付近のみで、中央部から北部出口周辺では、数多くの亀裂が生じている。亀裂の状況を写真 5.1.3 に示す。

写真 5.1.3 トンネルの側部、上部に生じた亀裂状況

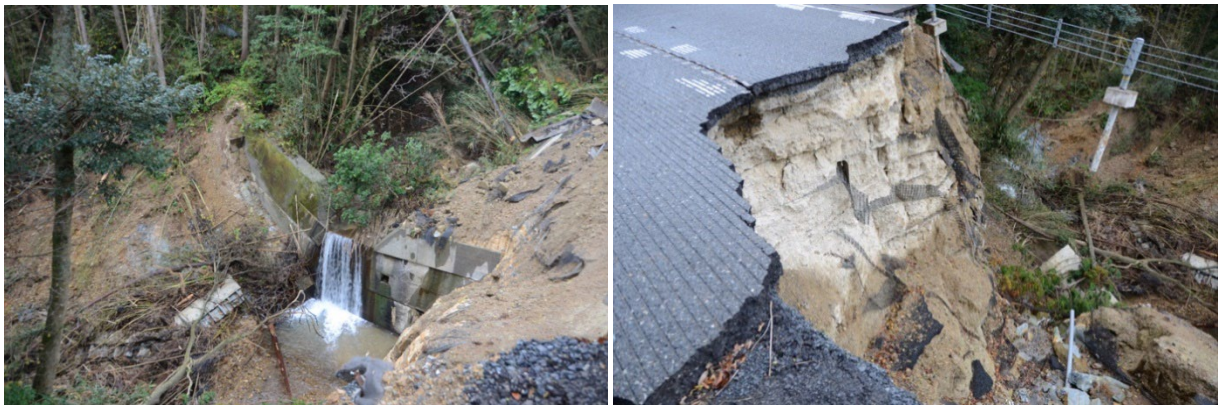
大谷ループでは、地震直後は斜面変状と地すべり末端部に設置されたアンカーの抜け出しが生じていたが、豪雨災害によって、大量の土砂が道路に流出していた。写真 5.1.4 に大谷ループにおける、土石流によって生じた崩壊状況を示す。

写真 5.1.4 土石流による侵食によって生じた崩壊

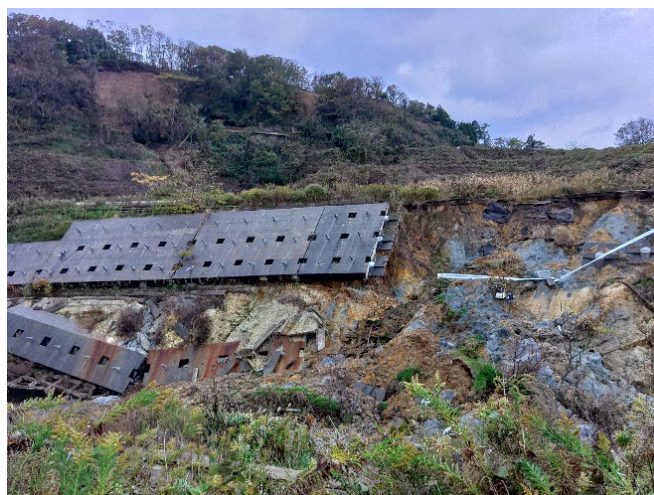
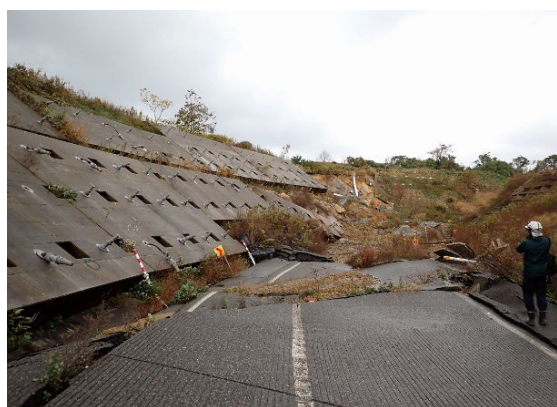
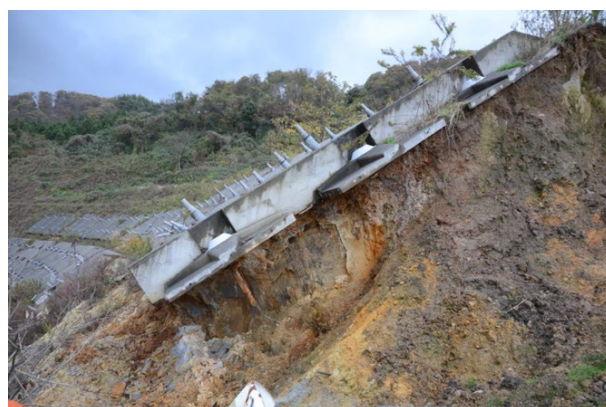
アンカーは 2 回に分けて施工されたことがわかっている。今回の地震では特に 2 回目に増し打ちされる形で施工されたアンカーの抜け出しが目立っていた。写真 5.1.5 にアンカーの抜け出し状況と断面状況を示す。

写真 5.1.5 抜け出しが生じたアンカーと断面状況

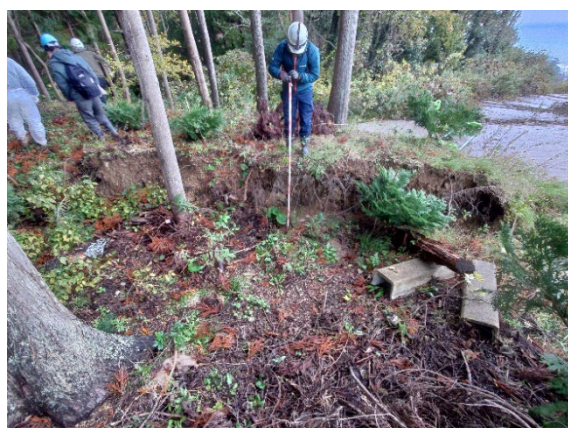
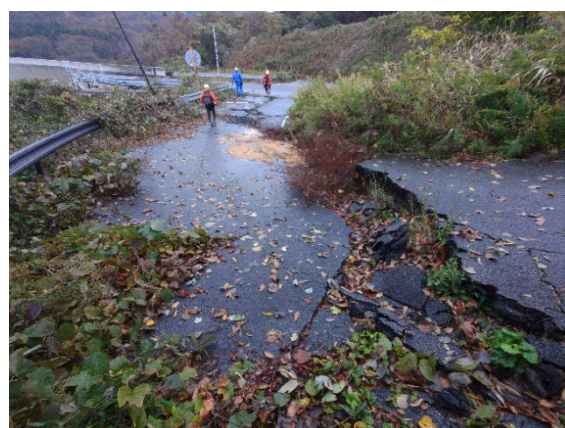
地すべり末端部のアンカーには抜け出しが生じ、著しい損傷が生じているが、背後の地すべり土塊には頭部亀裂や側部の亀裂が見られる程度で、大きな変状は確認できなかった。写真 5.1.6 に、地すべりの頭部と側部に生じていた変状状況を示す。地すべり全体に大きな変状が見られなかった理由としては、現段階では詳細は不明だが、アンカー工の効果によって変状が少なかったと考えられる一方で、地震によって地すべり土塊自体は変状が生じるほどは揺れておらず、全体を一体化する構造で重量のあるアンカーの受圧板に生じた地震動に伴う慣性力によってアンカーが引っ張られて抜けてしまった可能性も考えられることが現場で議論された。

写真 5.1.6 地すべり頭部滑落崖（左）と側部の亀裂（右）

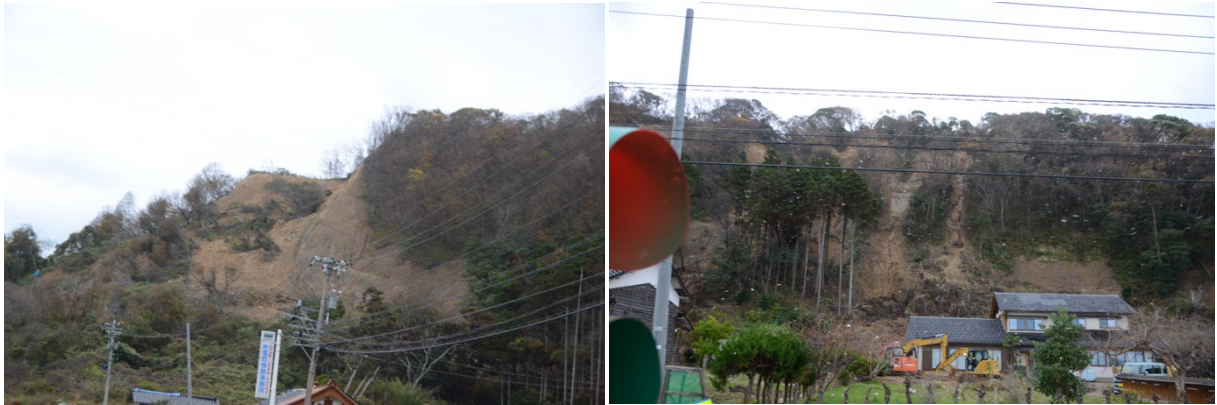
珠洲赤神地区では、地すべり的なある程度の深度のある土塊の移動と表層崩壊が複合的に生じている。写真 5.1.7 に赤神地区の変状の状況を、写真 5.1.8 に斜面中腹部から災害現場を見下ろした状況を示す。滑落崖は、直線的な形状をしており、構造に規制されていることが窺われる。なお、写真 5.1.7 の右側の写真の空中に浮かんでいる白い物体は「波の花」である。

写真 5.1.7 斜面災害状況

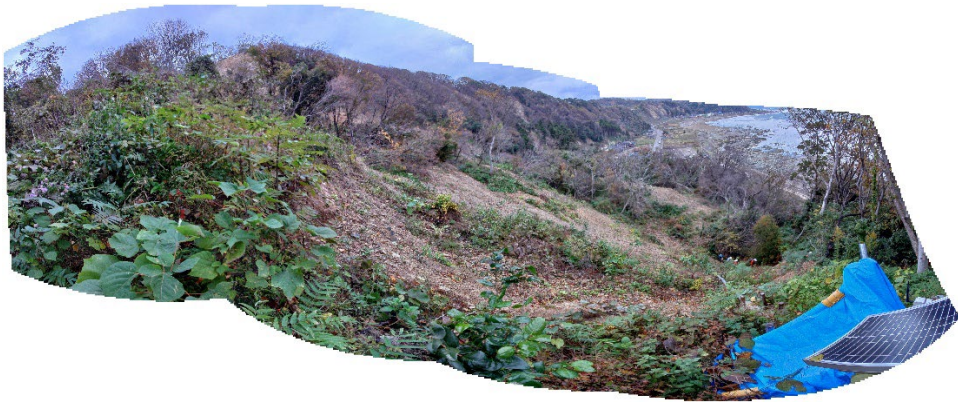
写真 5.1.8 斜面中腹状況

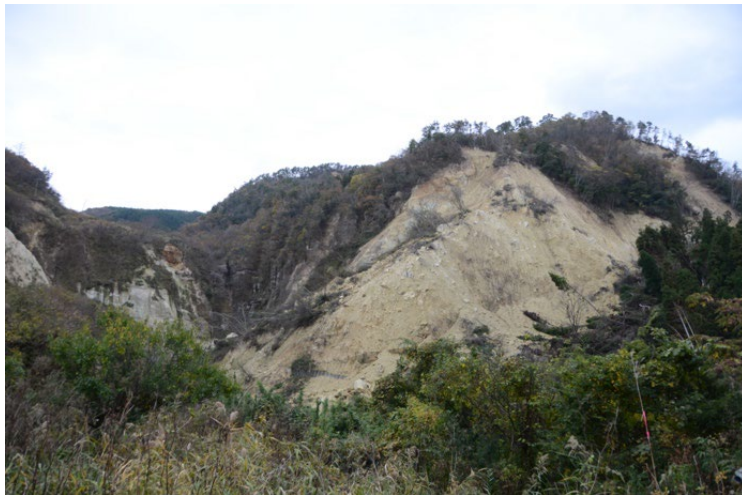
清水地区は、後述の仁江地区とともに地すべり防止指定地である。清水地区では、千谷川を挟んで右岸側は、全般的に受盤で山肌が広い領域で削られた表層崩壊が生じ、斜面の末端部に木や土砂が溜まっている。また、表層崩壊の生じているエリアは地すべり変形が生じている。

写真 5.1.9 千谷川右岸の表層崩壊状況

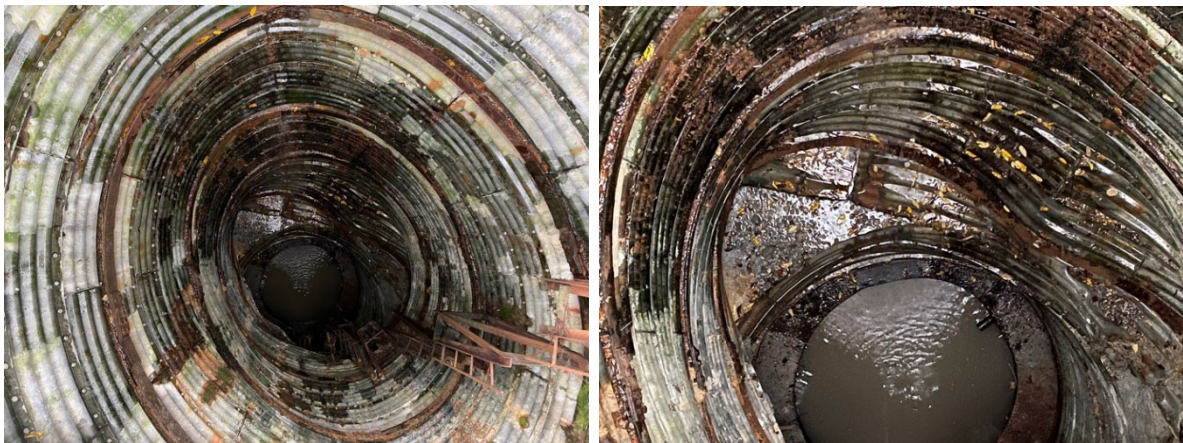
千谷川の右岸側の表層崩壊状況を写真 5.1.9 に示す。写真 5.1.10 に示すように集水井に顕著な変状が生じている。集水井のライナープレートは全体的に卵形状に押し潰されるように変形しており、底部ではせん断変形によって生じた地すべり面と想定される平坦面が見えている。

写真 5.1.10 集水井の変形状況

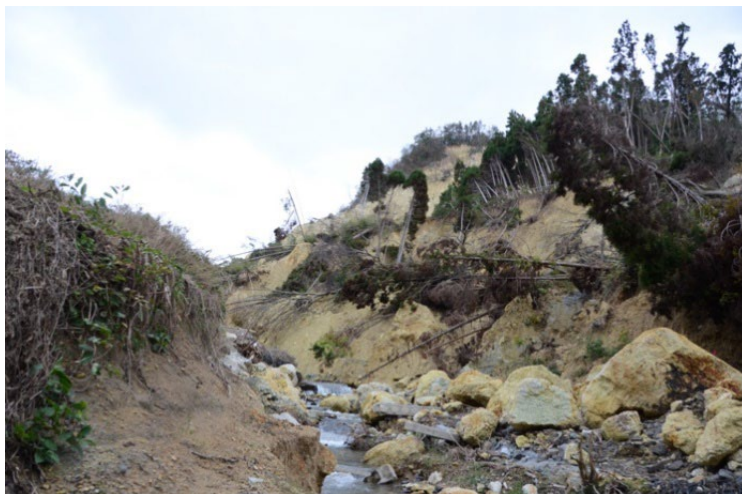
写真 5.1.11 に千谷川左岸の地すべり末端部の状況を示す。地すべり末端部は、豪雨によって生じた土石流によって削られ荒廃した状態となっている。海側に面している斜面は、比較的土砂化が進み、水を含んだ箇所では足下がとられるほどの粘性があった。沢の中に入ると、斜面は巨礫や縦方向の割れ目が多い岩盤で構成されていた。写真 5.1.12 に、地すべり末端部におけるすべり面粘土と想定される露頭（写真 5.1.11 の沢沿いの露頭で豪雨時の土石流の後に出現）状況を示す。写真 5.1.12 の右側写真に示すように、青灰色の地すべり粘土は水平方向の連続性も確認できる。写真 5.1.13 に示す、写真 5.1.11 の沢を上った箇所では、断層と想定される地形に関する議論が行われた。

写真 5.1.11 清水地区の末端部状況

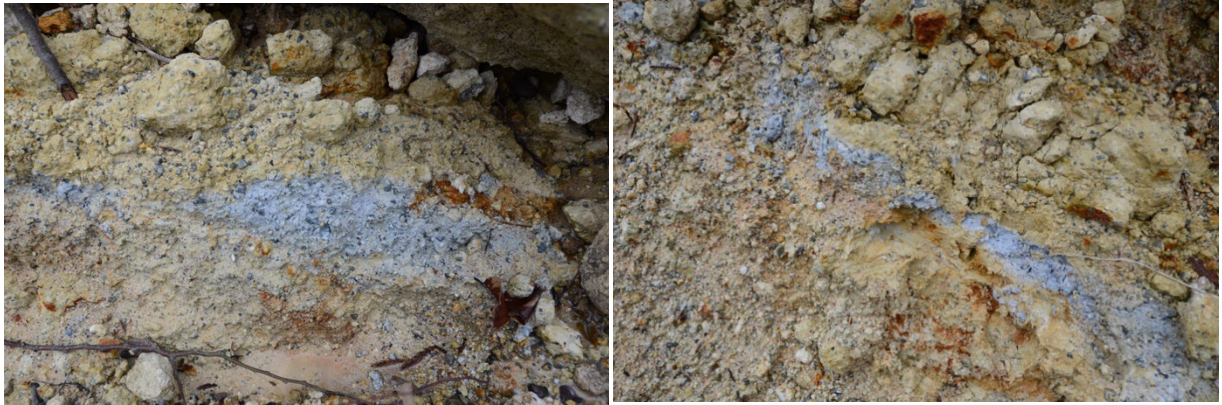
写真 5.1.12 地すべり末端部に露頭している地すべり粘土（写真 5.1.11 の上流部、左岸）

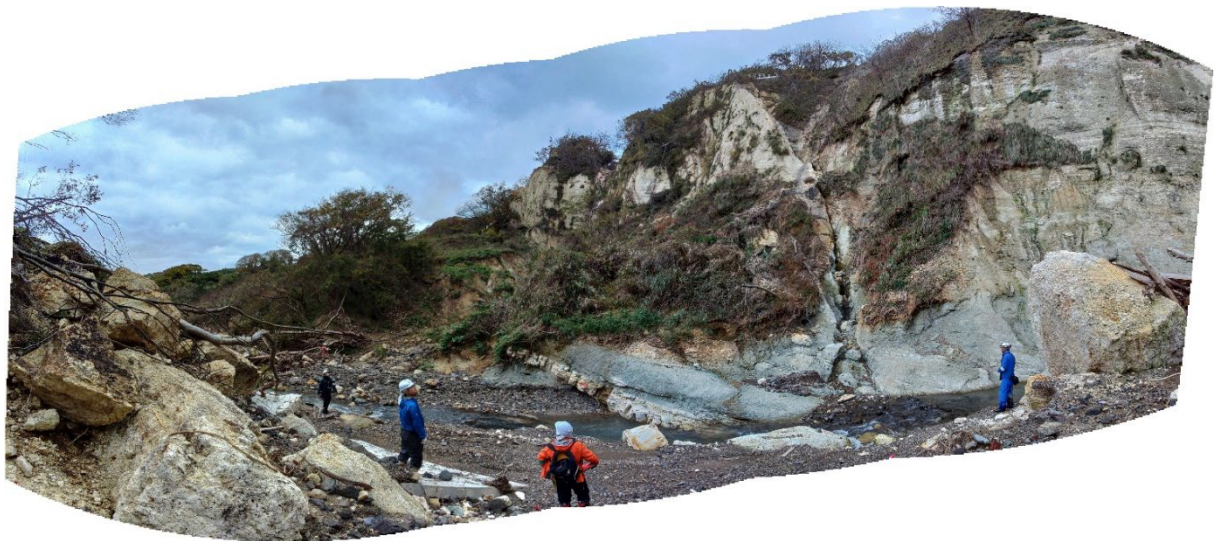
写真 5.1.13 断層と想定される箇所周辺状況

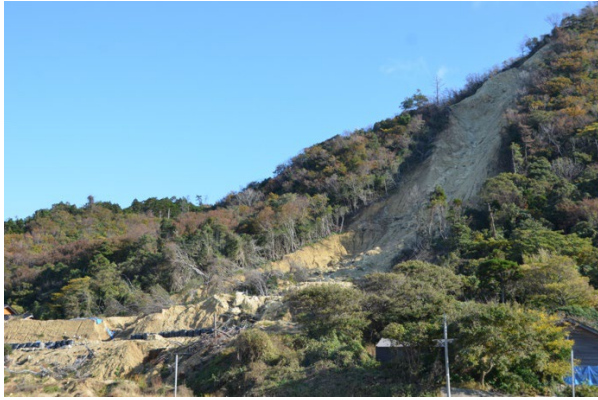
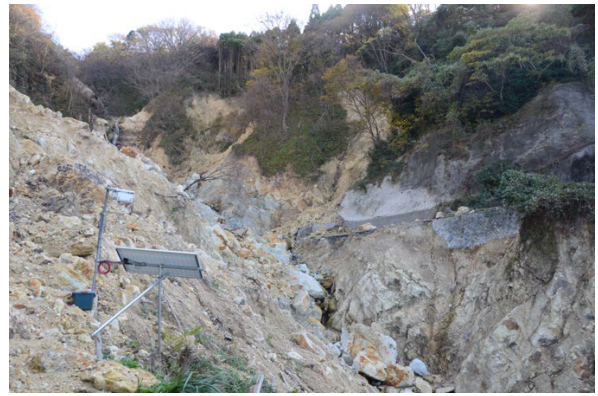
仁江地区は、海岸側の斜面では土砂化（風化）が進んでおり（写真 5.1.14（左））、海へ流れる沢の谷壁では主として大きな岩塊で構成されていた（写真 5.1.14（右））。現場を訪れた時点（2024 年 11 月 19 日）では、沢沿いの斜面（谷壁）は、9 月の豪雨に起因した土石流により、溪流の荒廃が進んだとのことであった。表層崩壊的な形状が顕著であり、地震によって生じた崩壊土砂が、地震後の豪雨による土石流で、沢沿いに大量の土砂が流出している。現場を訪れた時点（2024 年 11 月 19 日）では、地震によって生じた崩壊なのか、土石流による侵食によって生じた崩壊なのかを区別することは困難な状況であった（写真 5.1.15（左））。仁江地区は軽石質の岩（写真 5.1.15（右））で、一見硬質に見えるが N 値 15 程度で、ハンマーで容易に砕くことができる程度の硬さであった。このような岩質は能登半島の海沿いで多く見られる。

写真 5.1.14 仁江地区の遠景（左）と末端部状況（右）

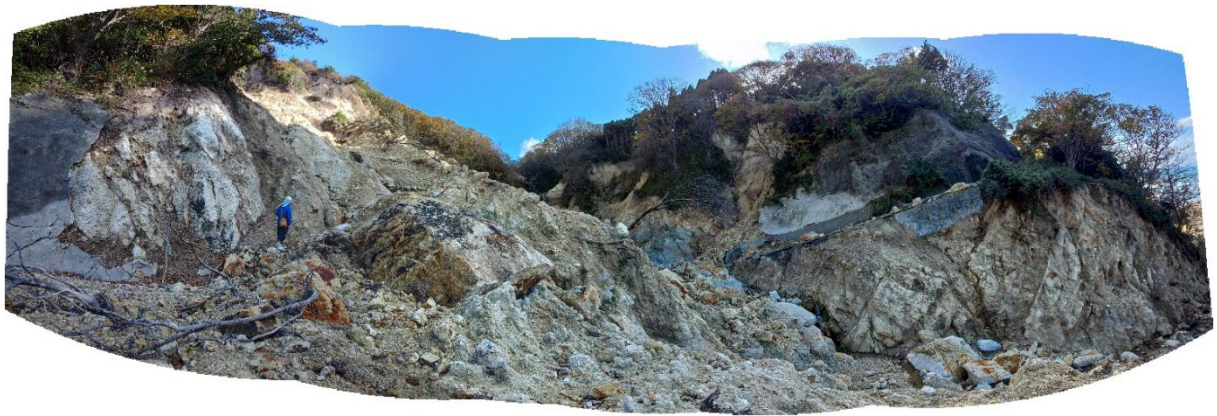
写真 5.1.15 崩壊の原因（地震、土石流）の区別が困難な現場状況と岩質

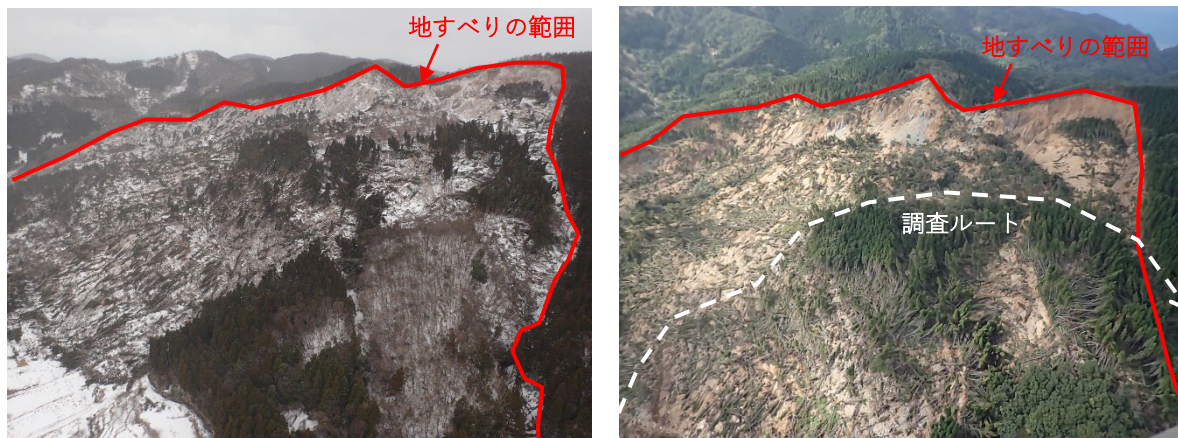
今回の地震では最大規模の地すべりが発生した地区である。令和6年1月1日の地震後と、令和6年9月21日の豪雨後の写真を比べると、豪雨後に地すべりの明瞭な拡大は認められない（写真5.2.1）。

写真 5.2.1 大久保地区全景

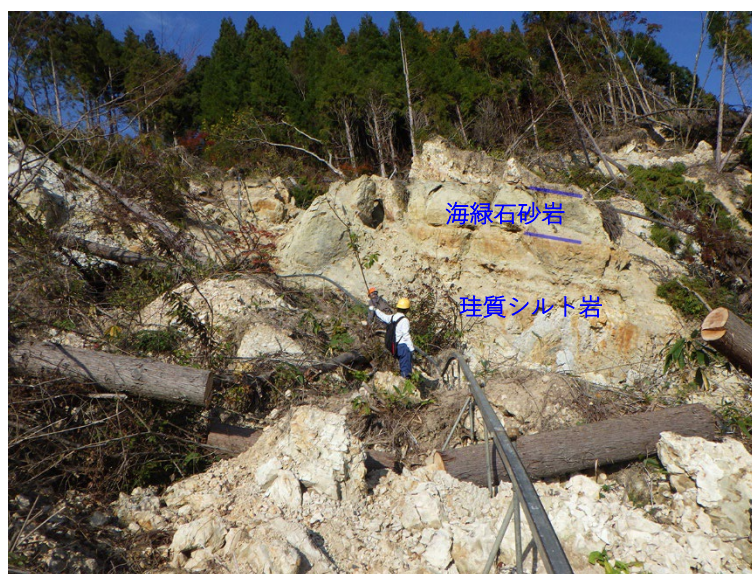
山腹斜面には、地すべりによって上流から流下堆積したと考えられる岩塊が確認される。岩塊は主として珪質シルト岩（海緑石砂岩を含む）からなり、大久保地区を構成する基盤岩と推察される。なお、海緑石砂岩は5万分の1地質図幅（吉川他、2002）では、大久保地区には見られないが、本調査では岩相から岩塊の上部を海緑石砂岩と判定した。大久保地区での海緑石砂岩の分布状況については、詳細な検討が必要である。

写真 5.2.2 山腹斜面に見られる岩塊

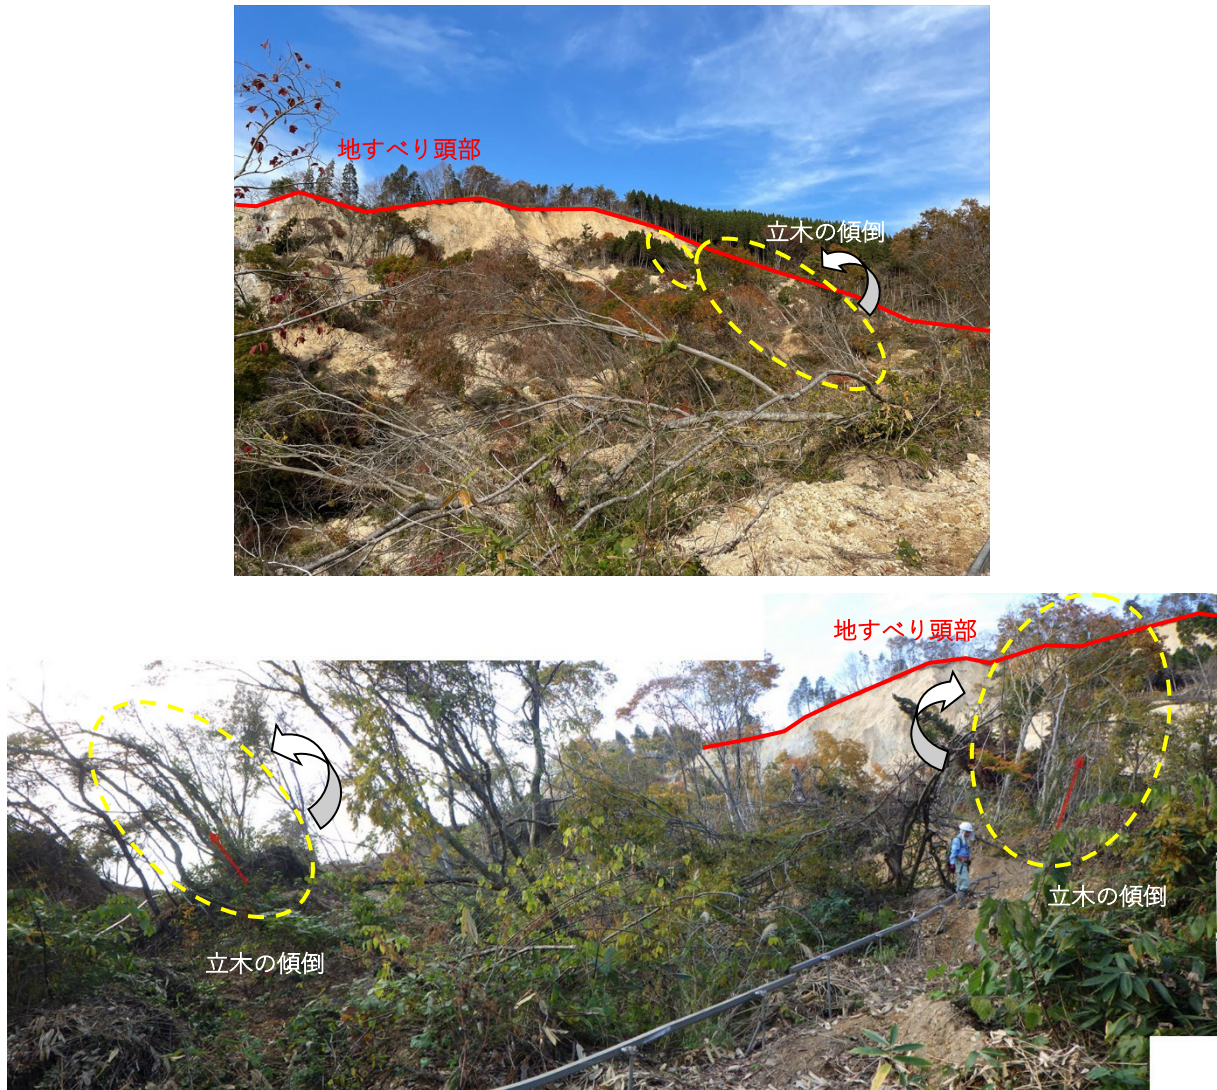
地すべり頭部付近では、立木の傾倒（後方回転、ロールオーバー）が確認される。立木の後方回転は地すべり土塊の回転運動によって発生することから、頭部付近は円弧すべりであった可能性が考えられる。

写真 5. 2. 3 頭部付近に見られる立木の傾倒

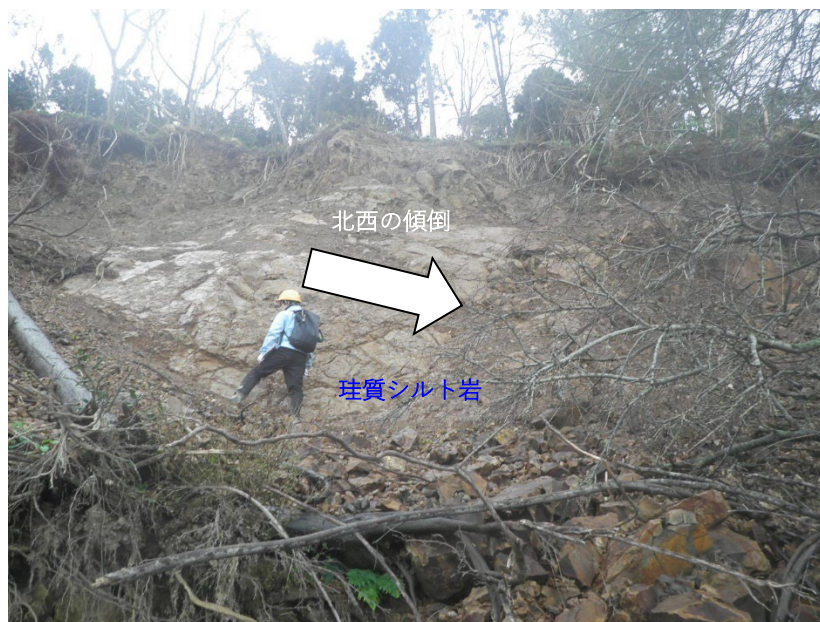
能登半島北東部の海岸において、山地の配列は北東-南西で、山地配列に沿って褶曲構造が発達している。このため、地層の傾斜は北西や南東方向になり、本地区では北西方向の傾斜が見られる。

写真 5.2.4 側端の珪質シルトと地層の傾斜

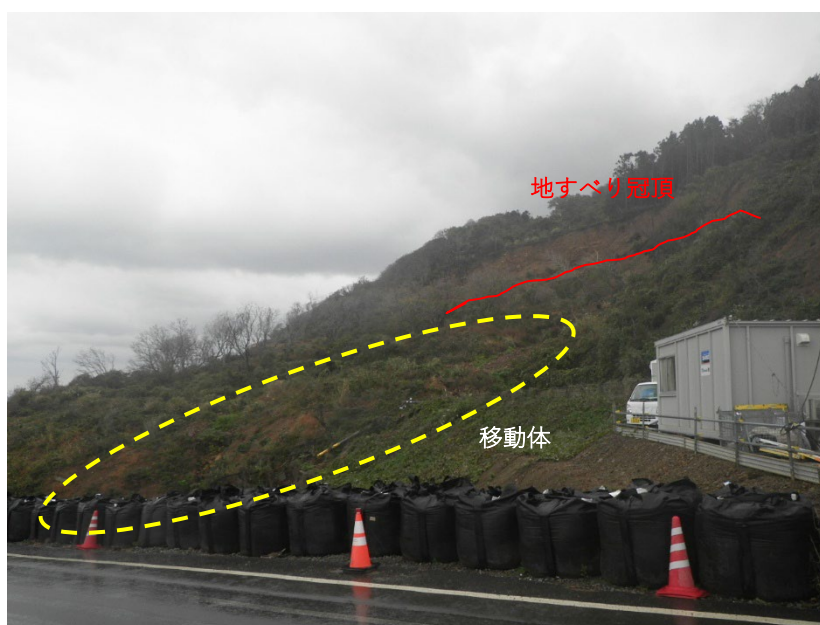
典型的な地すべりブロックであり、明瞭な滑落崖があり、幅 120m・高さ 70m の移動体は土塊の下部にあった国道を巻き込み、海側 50m ほどまで達している。

写真 5.2.5 踏査時の地すべりブロック状況

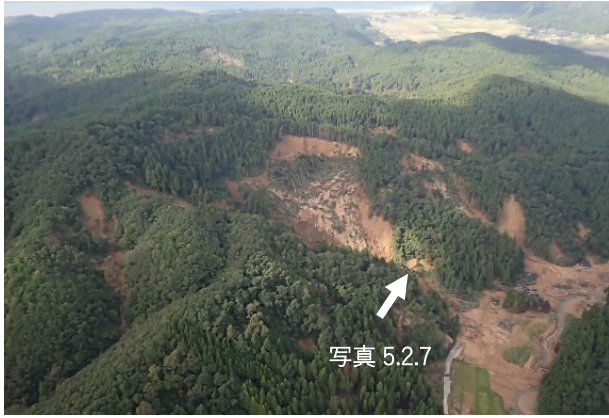
町野町上田長地区の天笠山（てんがいやま；234.9m）の東斜面では、2024年1月の地震によって、数100mの規模の地すべりが2か所で発生した。いずれの地すべりも地震前から明瞭な滑落崖と思われる弧状の急崖に囲まれた斜面で発生していることから、旧地すべり地形の地震による再活動と考えられる。これらの地すべりによって、下流の金蔵川の氾濫原に土砂が流出して民家や道路に大きな被害を与えたため、その復旧作業が行われていたが、2024年9月の豪雨によって、これらの地すべり土塊の末端部が侵食を受けて再び大量の土砂が流出した（写真5.2.6）。B班は2024年11月17日に南側の地すべり土塊末端部の観察を行った。地すべり末端部の露頭では珪質シルト岩を母材とする角礫層の下位に、比較的風化度が低い珪質シルト岩が見られた（写真5.2.7）。両者の境界からは地下水が湧出しており、この境界部が地すべりの発生に影響を与えたことが推定された。

写真 5.2.6 町野町上田長地区で発生した地すべりからの土砂流出

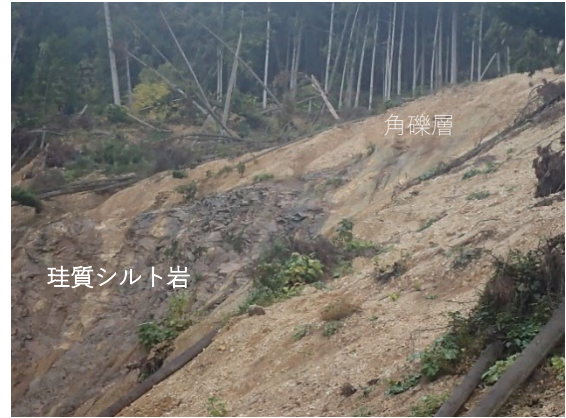
写真 5.2.7 地すべり土塊末端部に見られる角礫層とその下位の珩質シルト岩

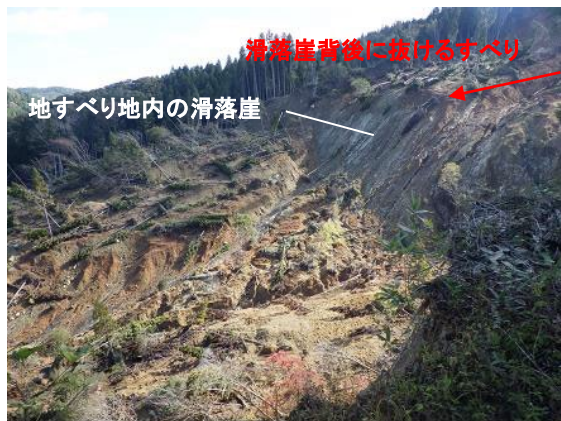
写真 5.3.2 地すべり地内の滑落崖  
滑落崖背後には、尾根付近から滑落崖上部に抜けるすべりが生じている。

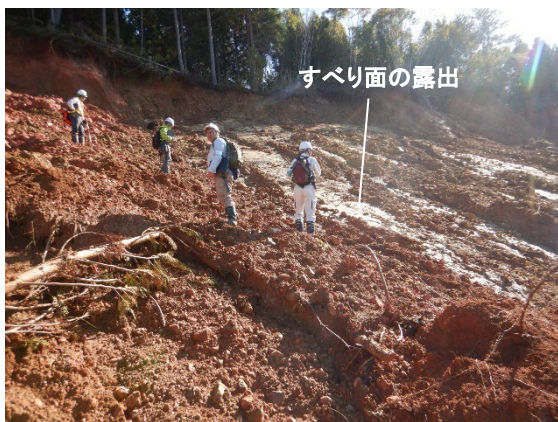
写真 5.3.3 地すべり頭部付近の状況  
土塊流失により、すべり面が露出している。すべり層厚は下部に比べ浅い。

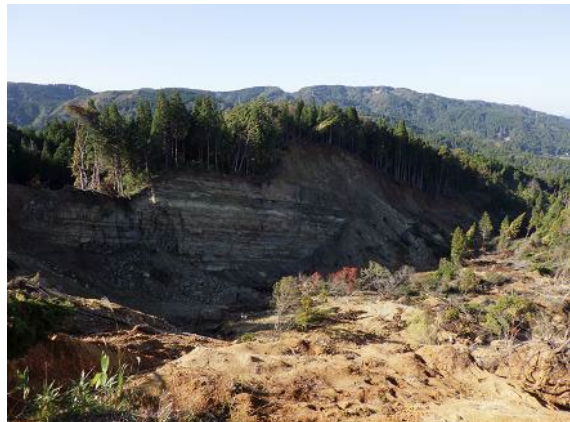
直線状の西側側方崖においては流れ盤構造が確認されることから、流れ盤構造に規制された地すべりと考えられる。

写真 5.3.4 直線状の西側側方崖全景  
流れ盤構造が確認される。

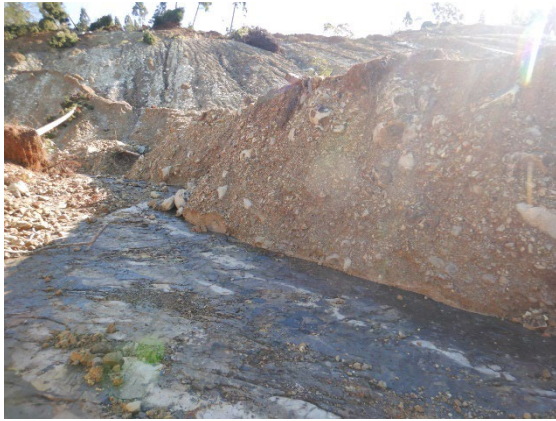
地震後の豪雨等により、更に地すべり土塊の活動・流失が進んだことにより、基盤岩（第三紀中新世のシルト・泥岩）及びすべり面が露出している状況が認められた。基盤岩の露出箇所では、すべり土塊と基盤岩のはっきりとした風化、透水性の相違が認められ、基盤岩には、削痕（概ね南北方向）が確認された。

写真 5.3.5 基盤岩及びすべり面の露出  
地すべり土塊と基盤岩の明瞭な風化、透水性の相違が認められる。

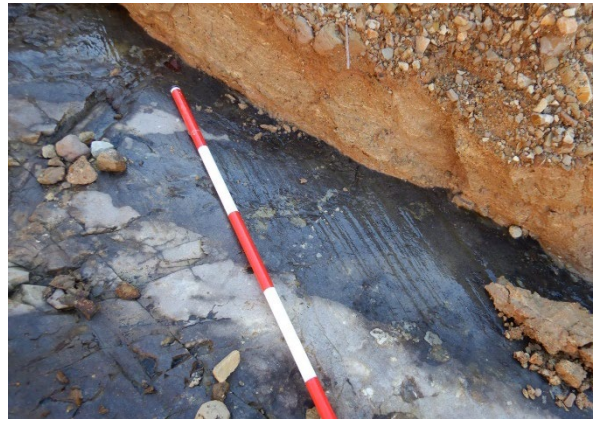
写真 5.3.6 基盤岩の削痕(概ね南北方向)

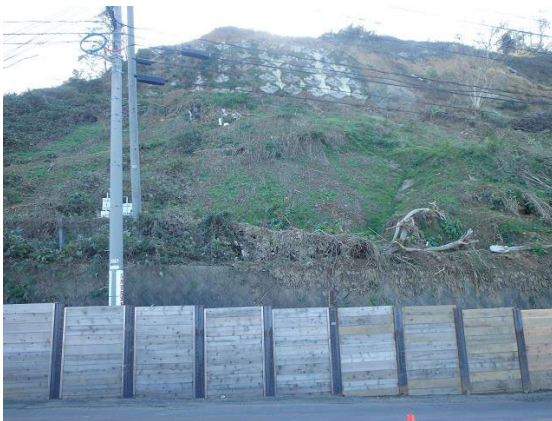
宅地が存在する段丘面を頭部として発生した地すべりであり、不安定化した斜面の崩壊や既設アンカー工の過緊張・緩みが確認されている地区である。

写真 5.3.7 既設アンカー工箇所全景

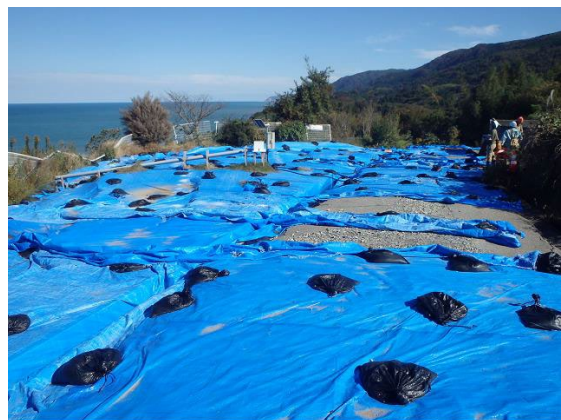
写真 5.3.10 地すべり頭部の状況  
伸縮計による監視が行われている。

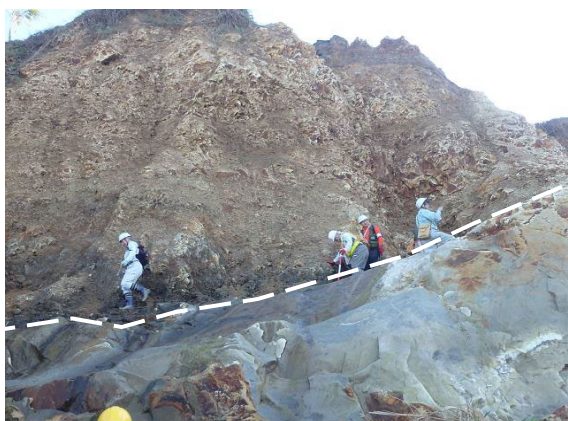
防止区域の西側においては、斜面崩壊により強風化の珪質泥岩と風化が進んでいない珪質泥岩との境界面に沿ってすべり面が露出している状況が確認された。この境界面は、斜面下方に向かって傾斜している。市ノ瀬地区と同様に、すべり土塊と基盤岩とは風化の程度や透水性の相違が明瞭で、すべり面付近では湧水が確認された。

写真 5.3.11 すべり面の露出

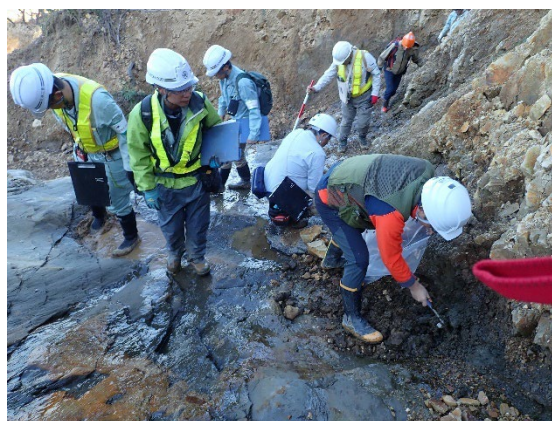
写真 5.3.12 すべり面の露出箇所の近景  
湧水が認められる。

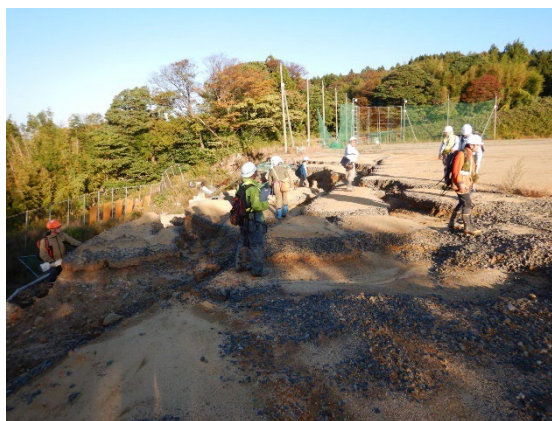
写真 5.3.14 段丘面にみられる地すべり  
による変状  
ただしこの斜面は造成地の盛土である。

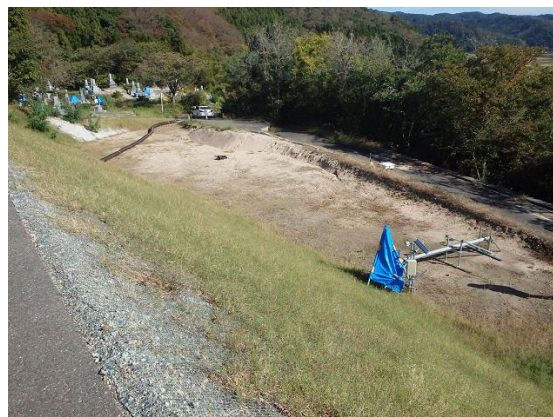
写真 5.3.16 応急頭部排土工の状況

排土面では伸縮計による監視が行われている。

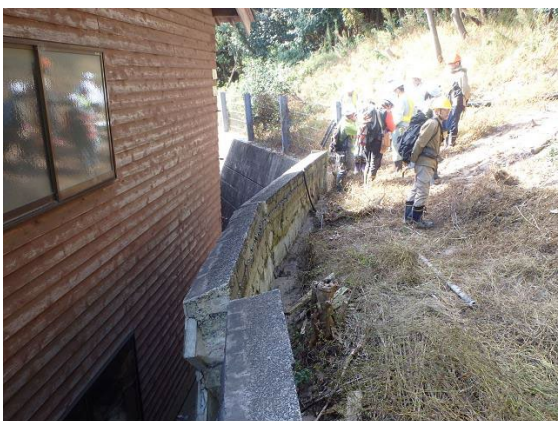
写真 5.3.17 地すべりによる変状

地すべり末端部では擁壁周辺の亀裂や傾倒が認められる。

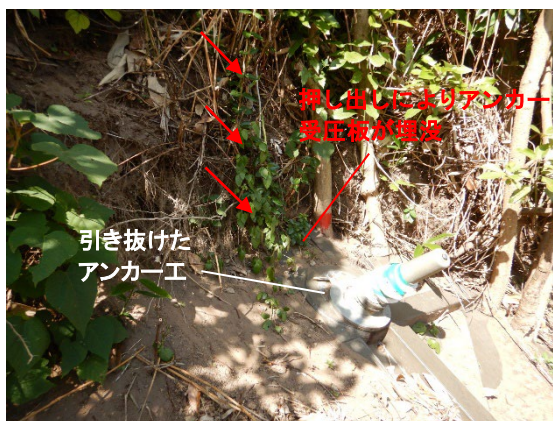
写真 5.3.18 既設アンカー工の引き抜け箇所

引き抜けたアンカー工背面地山の押し出しが認められる。

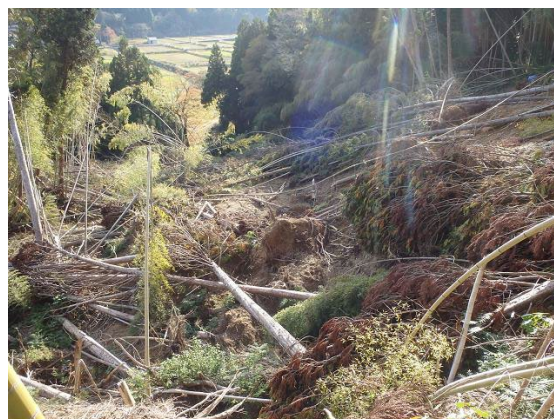
崩壊地内は、攪乱した土砂が残存しており、崩壊頭部においては、直線状の滑落崖が確認された。

写真 5.3.20 崩壊の状況

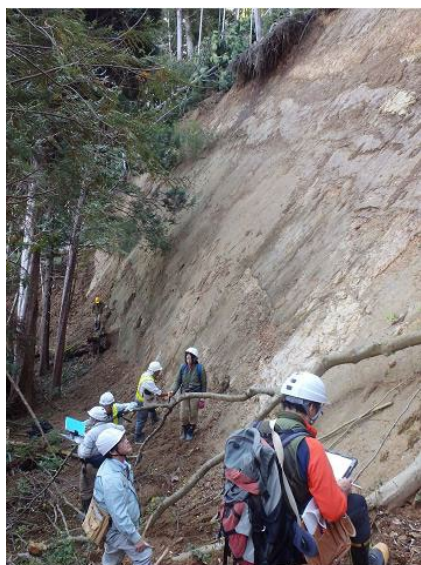
写真 5.3.21 崩壊の滑落崖の状況

直線状であり、断層等に規制されている可能性がある。

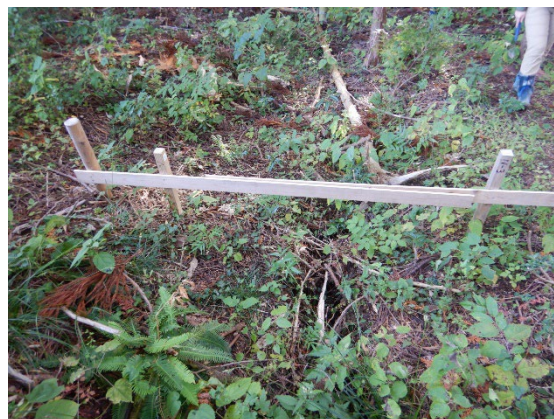
また、崩壊、既設アンカー工施工化斜面の背後の尾根部において断続的に亀裂が発生している状況が確認された。

写真 5.3.22 尾根付近の亀裂
