(公社)日本地すべり学会 令和6年能登半島地震調査団 A班(珠洲市)調査速報

【調査概要】

日 時 2024年11月18日(月), 19(火)

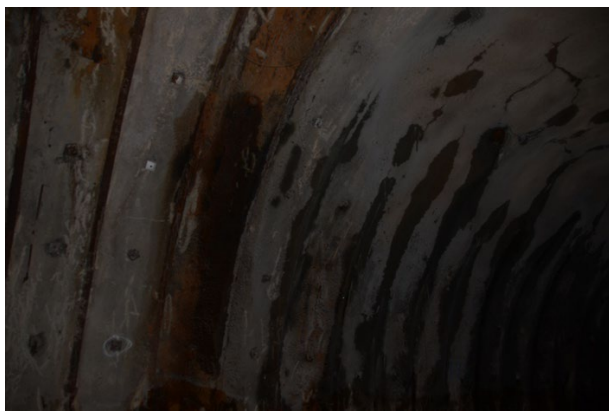
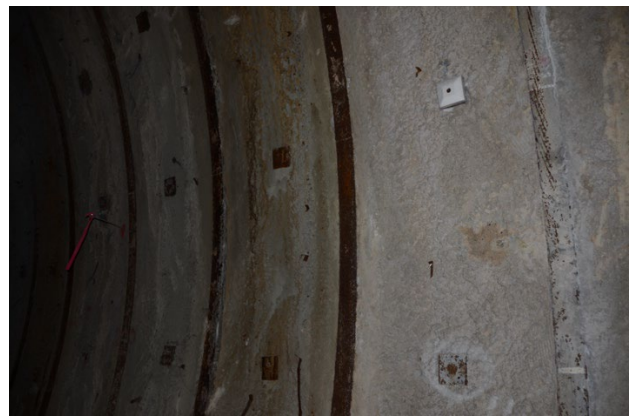
地すべり地形を横断する大谷トンネル内で生じた変状を調査した。トンネルの南側の入り口付近の変状が顕著であった。変状が生じた支保工周辺のコンクリートを削り、保護のための吹き付けがされていた。写真 1-1 に変状が生じた支保工周辺を、写真 1-2 に変状が生じた支保工周辺のコンクリートを削った後の保護のための吹き付け状況を示す。

写真 1-1 変状が生じた支保工周辺状況

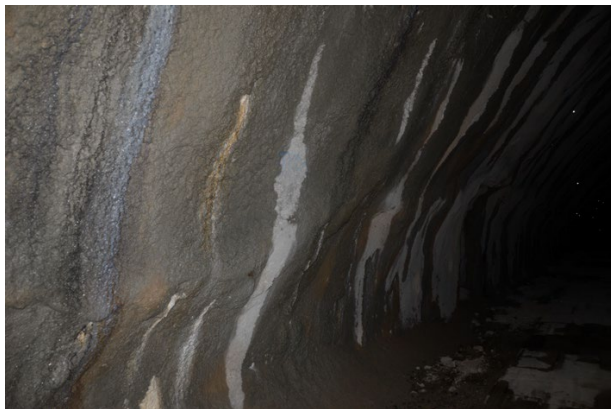
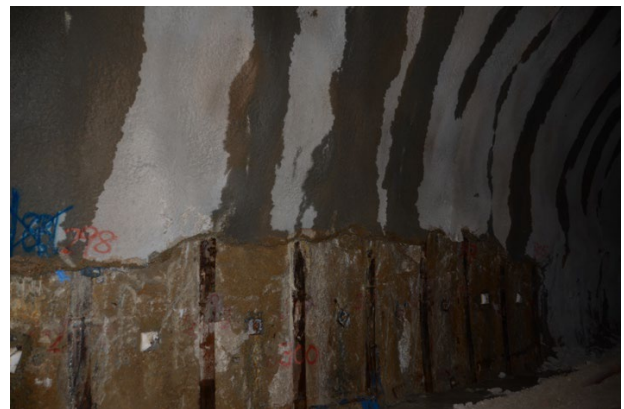
写真 1-2 変状が生じた支保工周辺のコンクリートを削った後に保護のための吹き付け状況

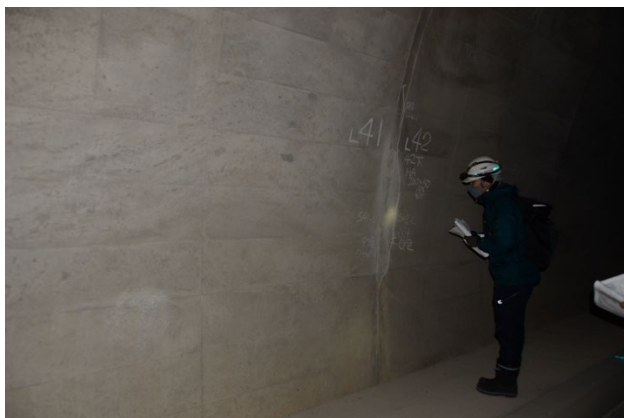
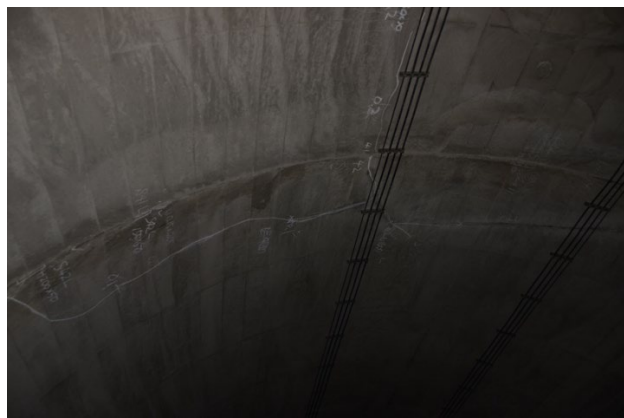
支保工が変状するほどの変形はトンネルの南側出口周辺付近のみで、中央部から北部出口周辺では、数多くの亀裂が生じている。亀裂の状況を写真 1-3 に示す。

写真 1-3 トンネルの側部, 上部に生じた亀裂状況

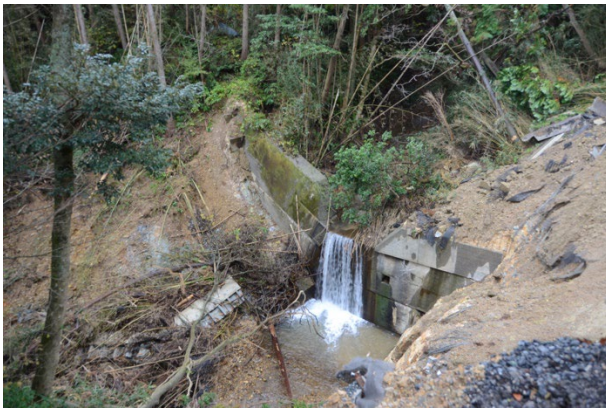
大谷ループでは、地震直後は斜面変状と地すべり末端部に設置されたアンカーの抜け出しが生じていたが、豪雨災害によって、大量の土砂が道路に流出していた。写真 2-1 に大谷ループにおける、土石流によって生じた崩壊状況を示す。

写真 2-1 土石流による侵食によって生じた崩壊

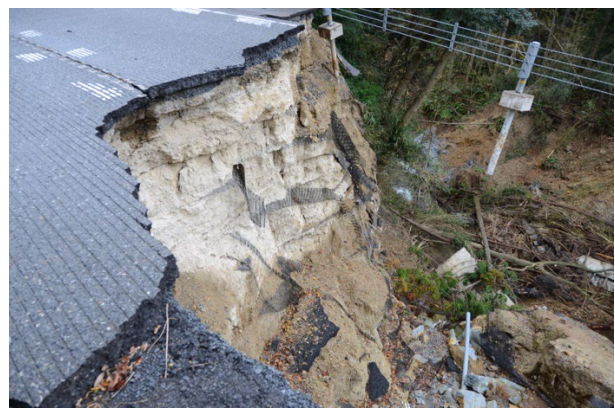
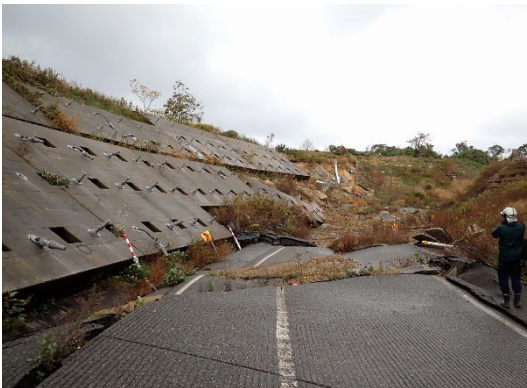
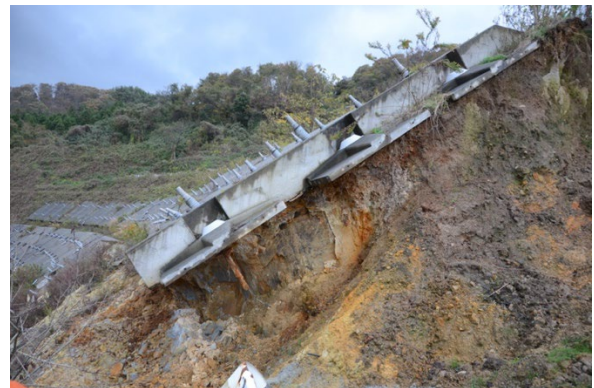
アンカーは2回に分けて施工されたことがわかっている。今回の地震では特に2回目に増し打ちされる形で施工されたアンカーの抜け出しが目立っていた。写真 2-2 にアンカーの抜け出し状況と断面状況を示す。

写真 2-2 抜け出しが生じたアンカーと断面状況

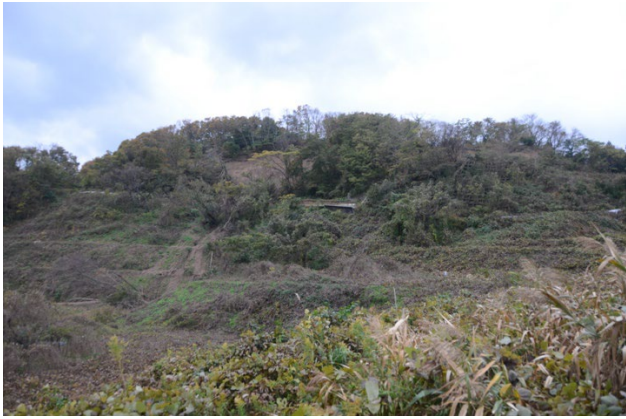
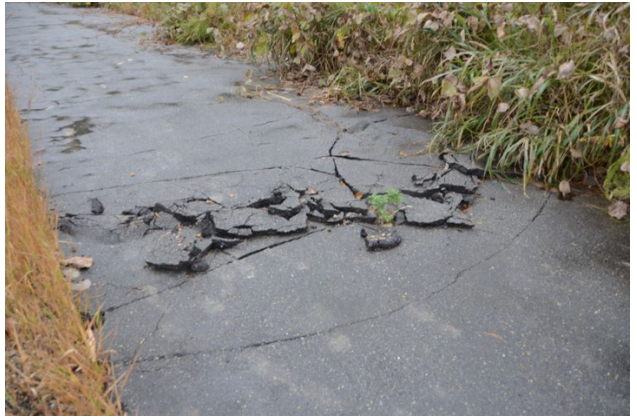
地すべり末端部のアンカーには抜け出しが生じ、著しい損傷が生じているが、背後の地すべり土塊には頭部亀裂や側部の亀裂が見られる程度で、大きな変状は確認できなかった。写真 2-3 に、地すべりの全景と側部に生じていた変状状況を示す。地すべり全体に大きな変状が見られなかった理由としては、現段階では詳細は不明だが、アンカー工の効果によって変状が少なかったと考えられる一方で、地震によって地すべり土塊自体は変状が生じるほどは揺れておらず、全体を一体化する構造で重量のあるアンカーの受圧板に生じた慣性力によってアンカーが引っ張られて抜けてしまった可能性も考えられることが現場で議論された。

写真 2-3 地すべり全景 (左) と側部の亀裂 (右)

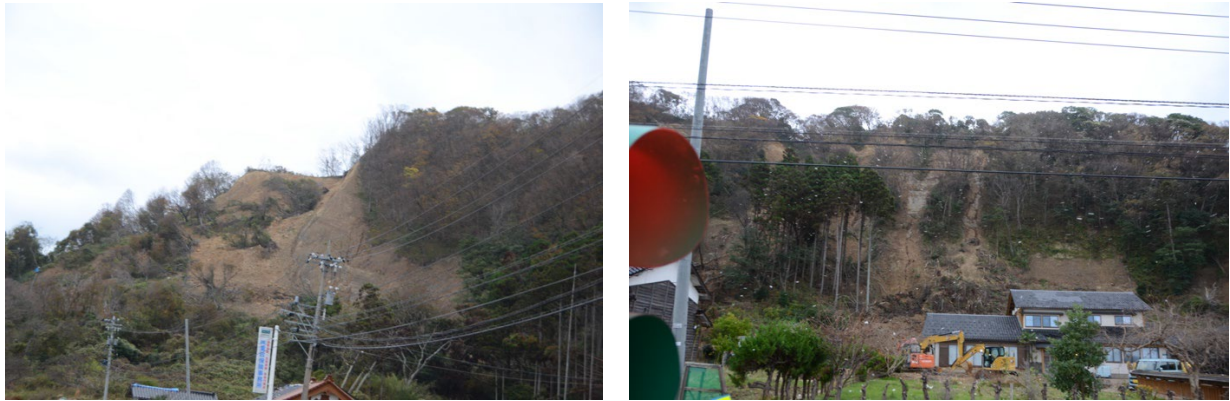
珠洲市赤神地区では、地すべりのある程度の深度のある土塊と表層崩壊が複合的に生じている。写真 3-1 に赤神地区の変状の状況を示す。滑落崖は、直線的な形状をしており、構造に規制されていることが窺われる。なお、写真 3-1 の右側の写真の空中に浮かんでいる白い物体は「波の花」である。

写真 3-1 珠洲市赤神地区の斜面災害状況

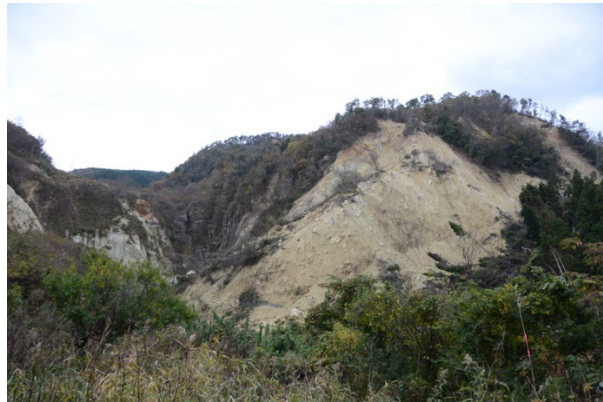
清水①地区は、後述の仁江地区とともに地すべり防止指定地である。清水①地区では、千谷川を挟んで右岸側は、一般的に受盤で山肌が広い領域で削られた表層崩壊が生じ、斜面の末端部に木や土砂が溜まっている。また、表層崩壊の生じているエリアは地すべり変形が生じている。

写真 4-1 仙谷川右岸の表層崩壊状況.

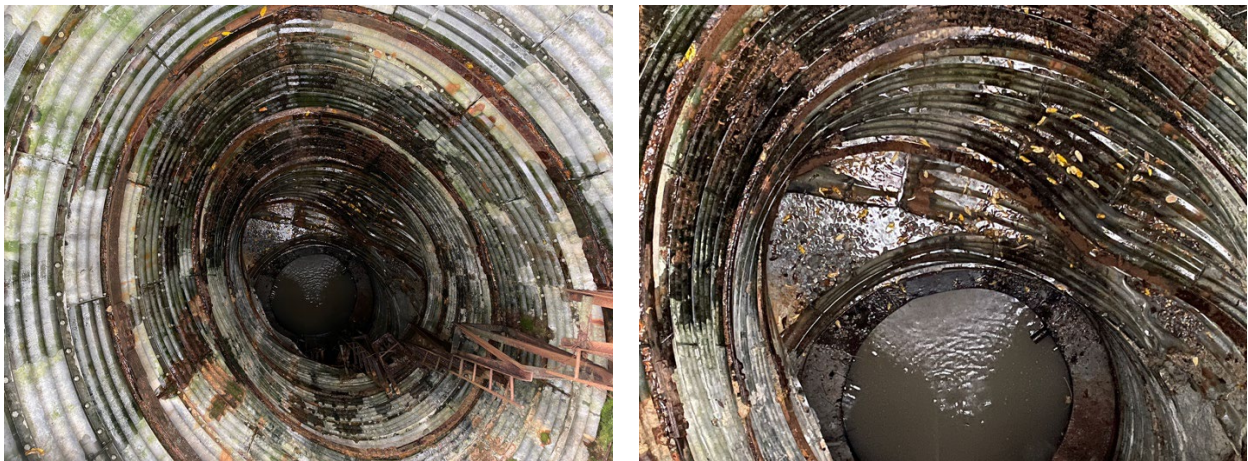
千谷川の右岸側の表層崩壊状況写真4-1に示す。写真4-2に示すように集水井に顕著な変状が生じている。集水井のライナープレートは全体的に卵形状に押し潰されるように変形しており、底部ではせん断変形によって生じた地すべり面と想定される平坦面が見えている。

写真 4-2 集水井の変形状況

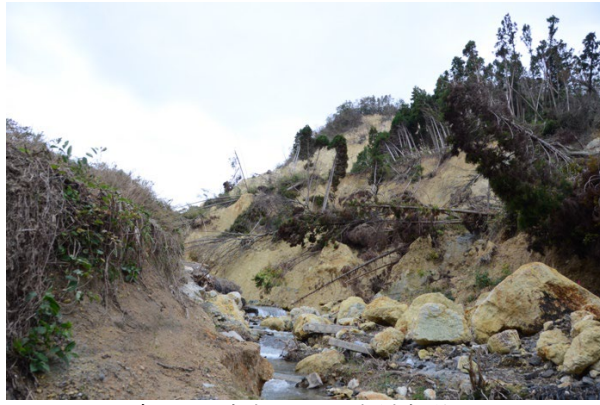
写真4-3に仙谷川左岸の地すべり末端部の状況を示す。地すべり末端部は、豪雨によって生じた土石流によって削られ荒廃した状態となっている。海側に面している斜面は、比較的土砂化が進み、水を含んだ箇所では足下がとられるほどの粘性があった。沢の中に入ると、斜面は巨礫や縦方向の割れ目が多い岩盤で構成されていた。写真4-4に地すべり末端部には地すべり粘土と想定される露頭(写真4-3の沢沿いの露頭で豪雨時の土石流の後に出現)状況を示す。写真4-3の右側写真に示すように、青灰色の地すべり粘土は水平方向の連続性も確認できる。写真4-3の沢を上ると断層と想定される地形が確認された。

写真 4-3 清水地区の末端部状況

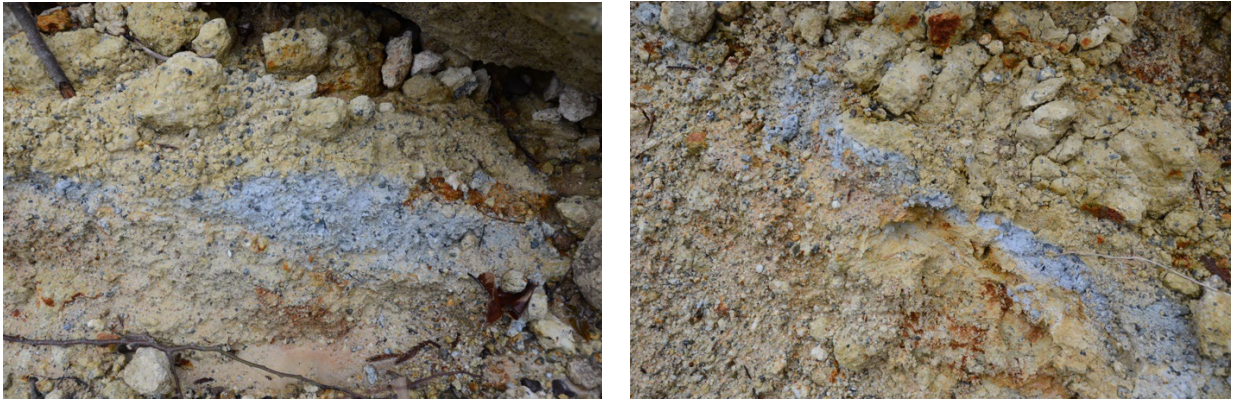
写真 4-4 地すべり末端部に路頭している地すべり粘土（図 10 の右側写真の上流部）

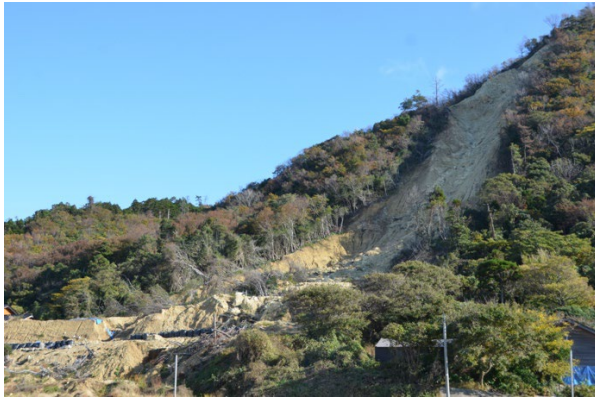
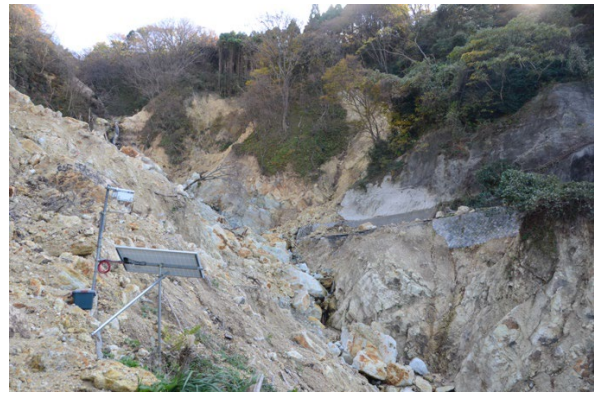
仁江地区は、海岸側の斜面では土砂化(風化)が進んでおり(写真5-1(左)),海へ流れる沢の谷壁では主として大きな岩塊で構成されていた(写真5-1(右)).現場を訪れた時点(2024年11月19日)では、沢沿いの斜面(谷壁)は、9月の豪雨に起因した土石流により、溪流の荒廃が進んだとのことであった.表層崩壊的な形状が顕著であり、地震によって生じた崩壊土砂が、地震後の豪雨による土石流で、沢沿いに大量の土砂が流出している.現場を訪れた時点(2024年11月19日)では、地震によって生じた崩壊なのか、土石流による侵食によって生じた崩壊なのかを区別することは困難な状況であった(写真5-2(左)).仁江地区は軽石質の岩(写真5-2(右))で、一見硬質に見えるがN値15程度で、ハンマーで容易に砕くことができる程度の硬さであった.このような岩質は能登半島の海沿いで多く見られる.

写真5-1 仁江地区の遠景(左)と末端部状況(右)

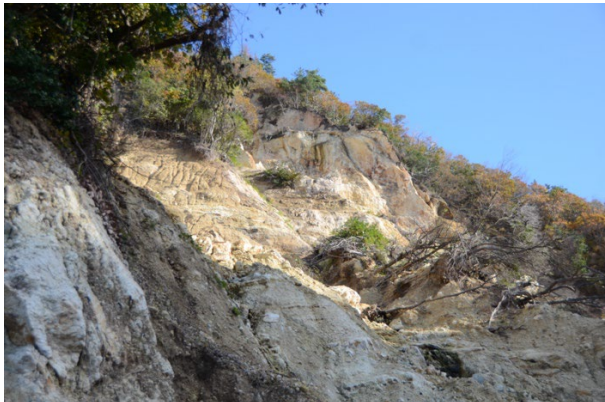
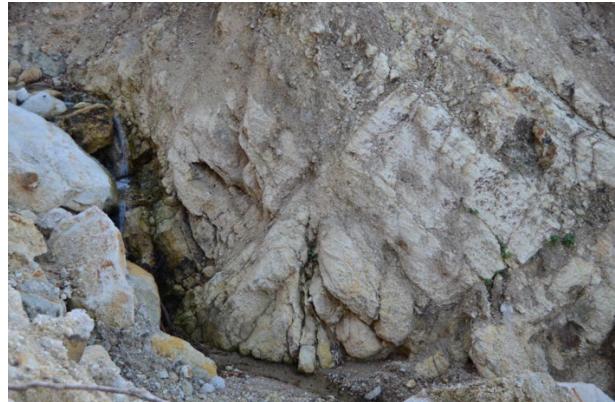
写真5-2 崩壊の原因(地震,土石流)の区別が困難な現場状況と岩質
