## 5. 対象箇所の調査結果

### 5. 3. C班調査結果

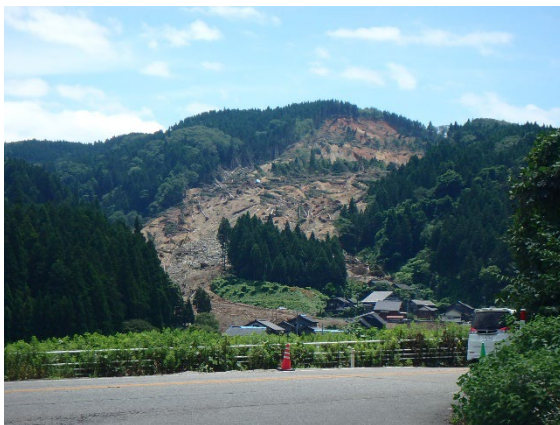
写真 5.3.1 市ノ瀬地区全景  
（第2次調査時（7月）撮影）

尾根付近から大きく滑動した地すべりであり、地すべりにより河道閉塞（土砂ダム）が形成された地区である（河道閉塞（土砂ダム）に対しての仮排水対策は実施済み）。

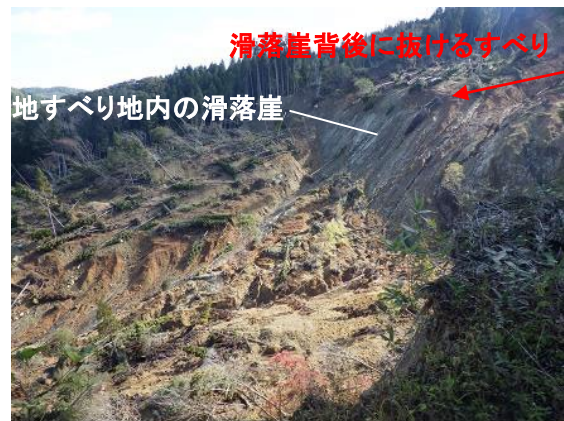
地すべり地内では、すべりが細分化している状況が認められ、尾根近くは下部に比べ、浅いすべりであることが確認された。

写真 5.3.2 地すべり地内の滑落崖  
滑落崖背後には、尾根付近から滑落崖上部に抜けるすべりが生じている。

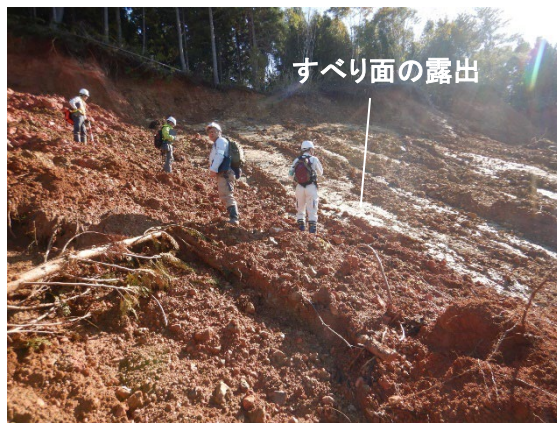
写真 5.3.3 地すべり頭部付近の状況  
土塊流失により、すべり面が露出している。すべり層厚は下部に比べ浅い。

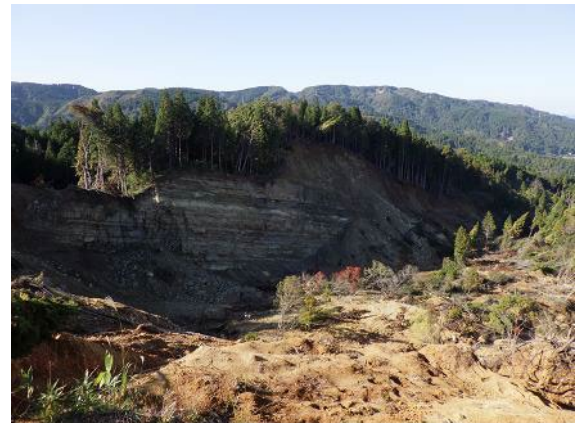
直線状の西側側方崖においては流れ盤構造が確認されることから、流れ盤構造に規制された地すべりと考えられる。

写真 5.3.6 直線状の西側側方崖全景  
流れ盤構造が確認される。

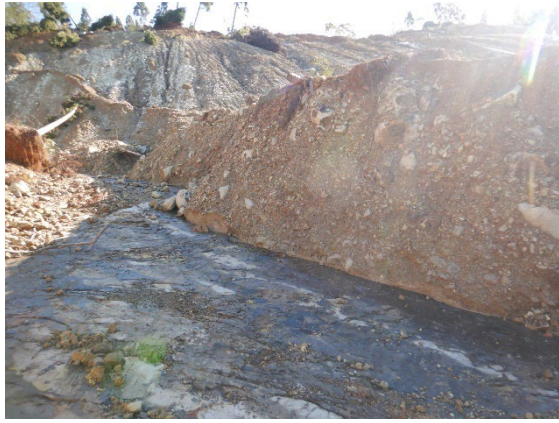
写真 5.3.4 基盤岩及びすべり面の露出

地震後の豪雨等により、更に地すべり土塊の活動・流失が進んだことにより、基盤岩（第三紀中新世のシルト・泥岩）及びすべり面が露出している状況が認められた。基盤岩の露出箇所では、すべり土塊と基盤岩のはっきりとした風化、透水性の相違が認められ、基盤岩には、削痕（概ね南北方向）が確認された。

地すべり土塊と基盤岩の明瞭な風化、透水性の相違が認められる。

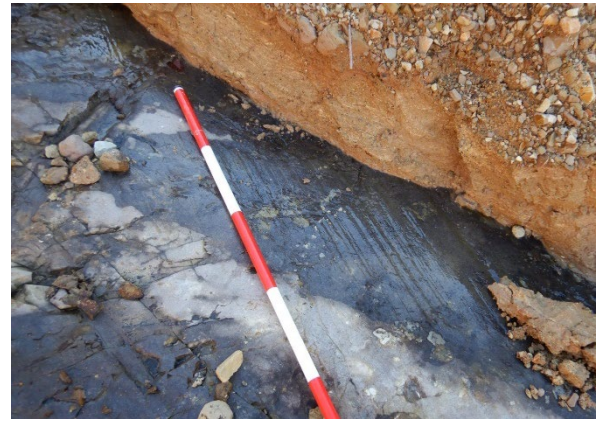
写真 5.3.5 基盤岩の削痕(概ね南北方向)

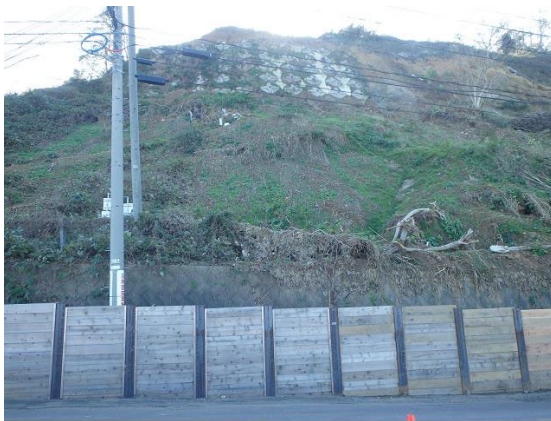
写真 5.3.7 既設アンカー工箇所全景

宅地が存在する段丘面を頭部として発生した地すべりであり、不安定化した斜面の崩壊や既設アンカー工の過緊張・緩みが確認されている地区である。

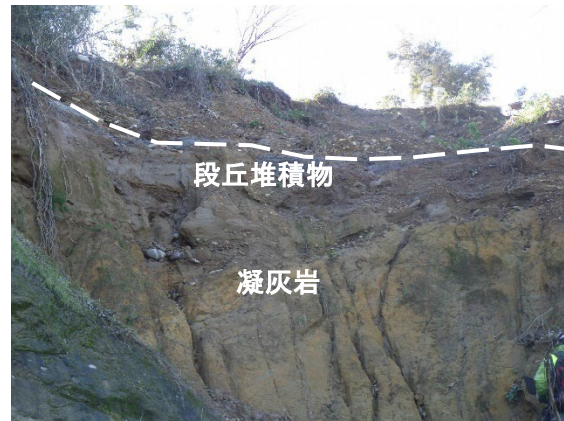
斜面内において、マッシュな第三紀中新世の凝灰岩・砂岩や段丘堆積物の露頭が認められた。

写真 5.3.8 斜面内の凝灰岩、段丘堆積物の露頭

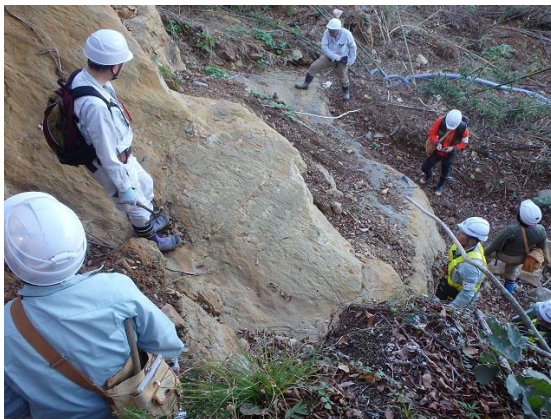
写真 5.3.9 斜面内の凝灰岩の露頭

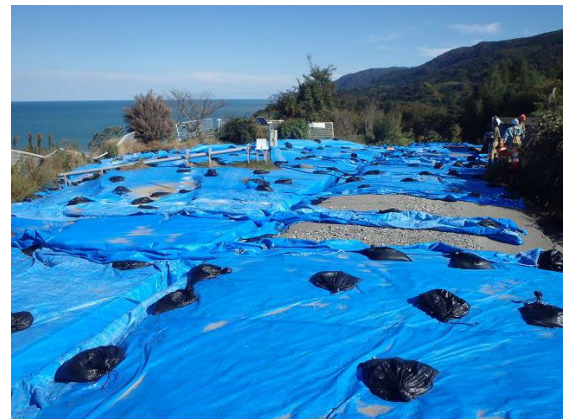
2024年9月の豪雨に伴い斜面崩壊が拡大しており、監視継続の必要性が高い地区と考えられる。

写真 5.3.10 地すべり頭部の状況  
伸縮計による監視が行われている。

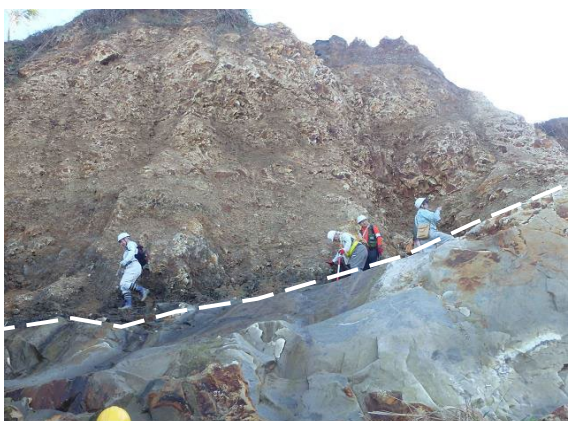
防止区域の西側においては、斜面崩壊により強風化の珪質泥岩と風化が進んでいない珪質泥岩との境界面に沿ってすべり面が露出している状況が確認された。この境界面は、斜面下方に向かって傾斜している。市ノ瀬地区と同様に、すべり土塊と基盤岩とは風化の程度や透水性の相違が明瞭で、すべり面付近では湧水が確認された。

写真 5.3.11 すべり面の露出

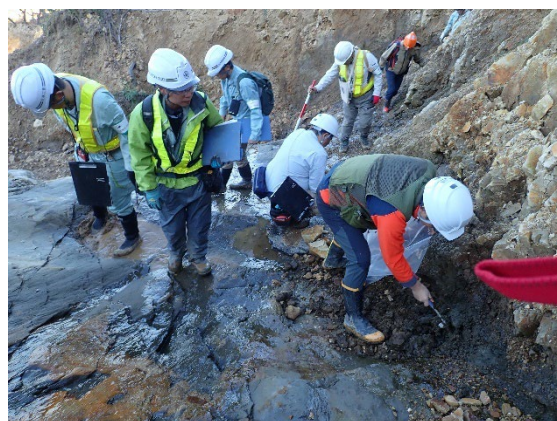
写真 5.3.12 すべり面の露出箇所の近景  
湧水が認められる。

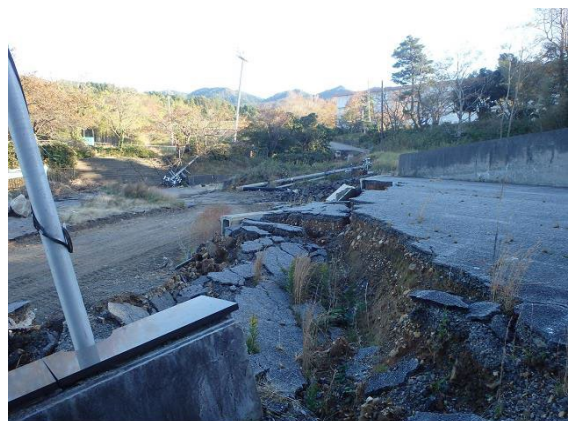
また、この上部にある段丘面においては、ブロック内及びブロック外周沿いに亀裂等の変状が多数認められた。

写真 5.3.13 段丘面にみられる地すべり  
による変状

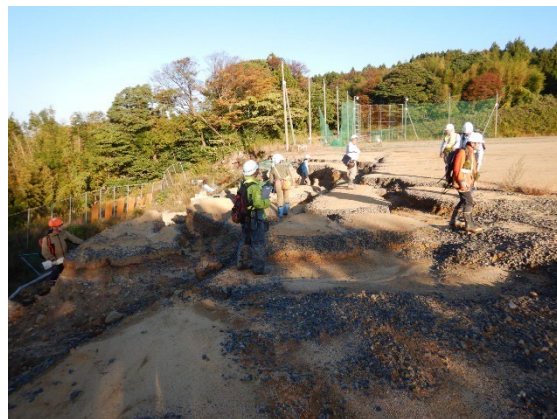
写真 5.3.14 段丘面にみられる地すべり  
による変状  
ただしこの斜面は造成地の盛土である。

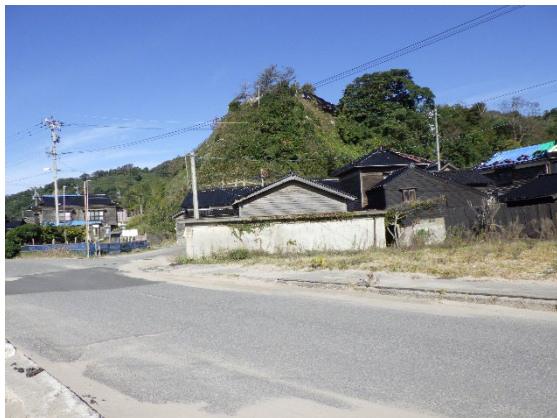
写真 5.3.15 鹿磯地区全景

地すべり防止区域「鹿磯地区」内において地震に伴い発生した地すべりであり、多数の亀裂や既設アンカー工の過緊張、引き抜けが確認されている地区である。

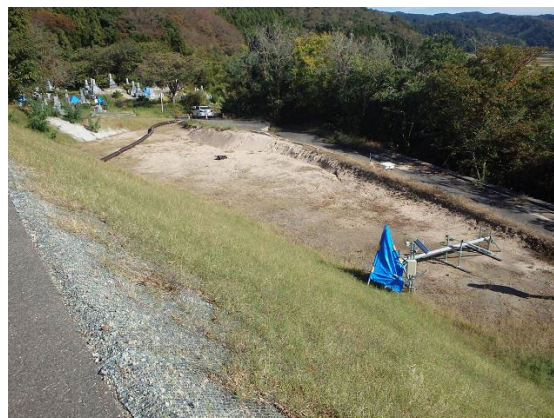
写真 5.3.16 応急頭部排土工の状況

排土面では伸縮計による監視が行われている。

地すべり頭部においては、応急対策としての頭部排土工が実施されている。

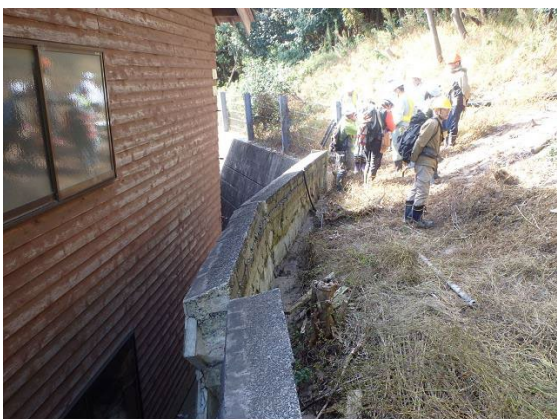
写真 5.3.17 地すべりによる変状

地すべりによる変状は特に末端部が顕著であり、擁壁周辺の亀裂や傾倒が確認された。

地すべり末端部では擁壁周辺の亀裂や傾倒が認められる。

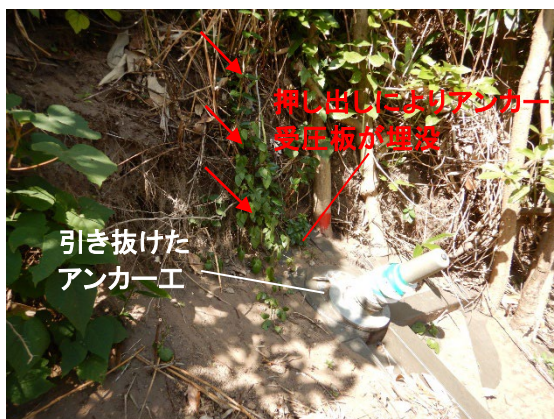
写真 5.3.18 既設アンカー工の引き抜け箇所

また、引き抜けたアンカー工の背面では、地山の押し出しを示唆する現象が確認された。

引き抜けたアンカー工背面地山の押し出しが認められる。

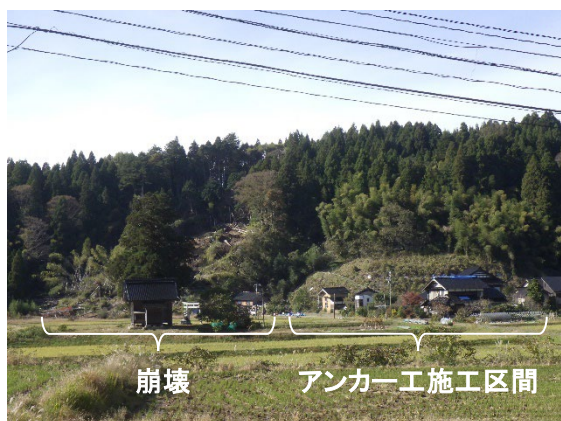
写真 5.3.19 地原地区全景

地すべり防止区域「地原地区」内において地震に伴い発生した地すべりであり、多数の亀裂やアンカー工が施工されていない区間の崩壊が発生している地区である。

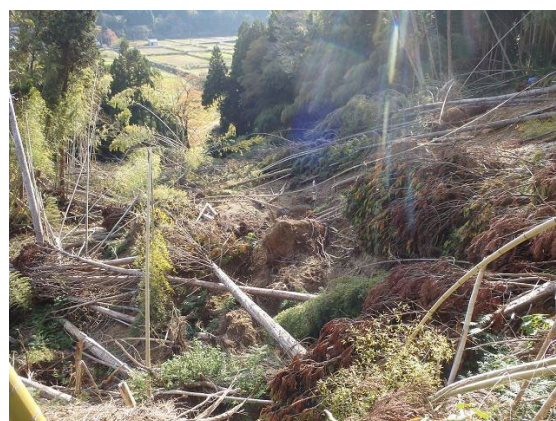
崩壊地内は、攪乱した土砂が残存しており、崩壊頭部においては、直線状の滑落崖が確認された。

写真 5.3.20 崩壊の状況

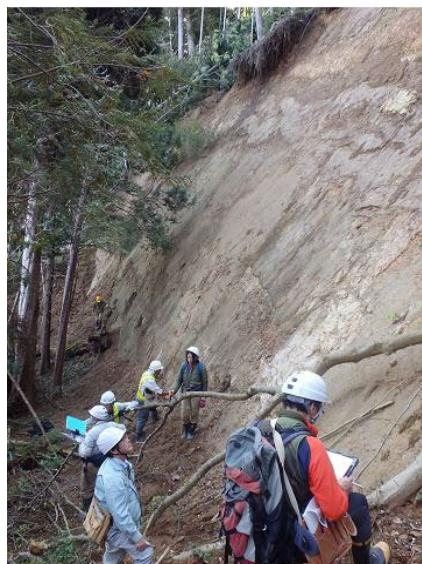
写真 5.3.21 崩壊の滑落崖の状況

直線状であり、断層等に規制されている可能性がある。

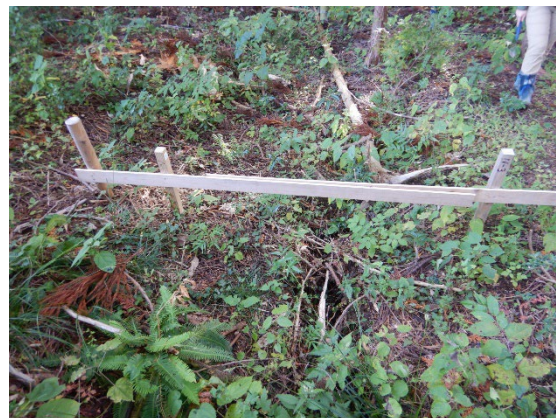
また、崩壊、既設アンカー工施工化斜面の背後の尾根部において断続的に亀裂が発生している状況が確認された。

写真 5.3.22 尾根付近の亀裂
