# 日本地すべり学会 能登半島災害調査団 第4次調査団報告

令和7年7月

能登半島地震災害調査団事務局

#### 5.1.1 国道 249 号 大谷トンネル

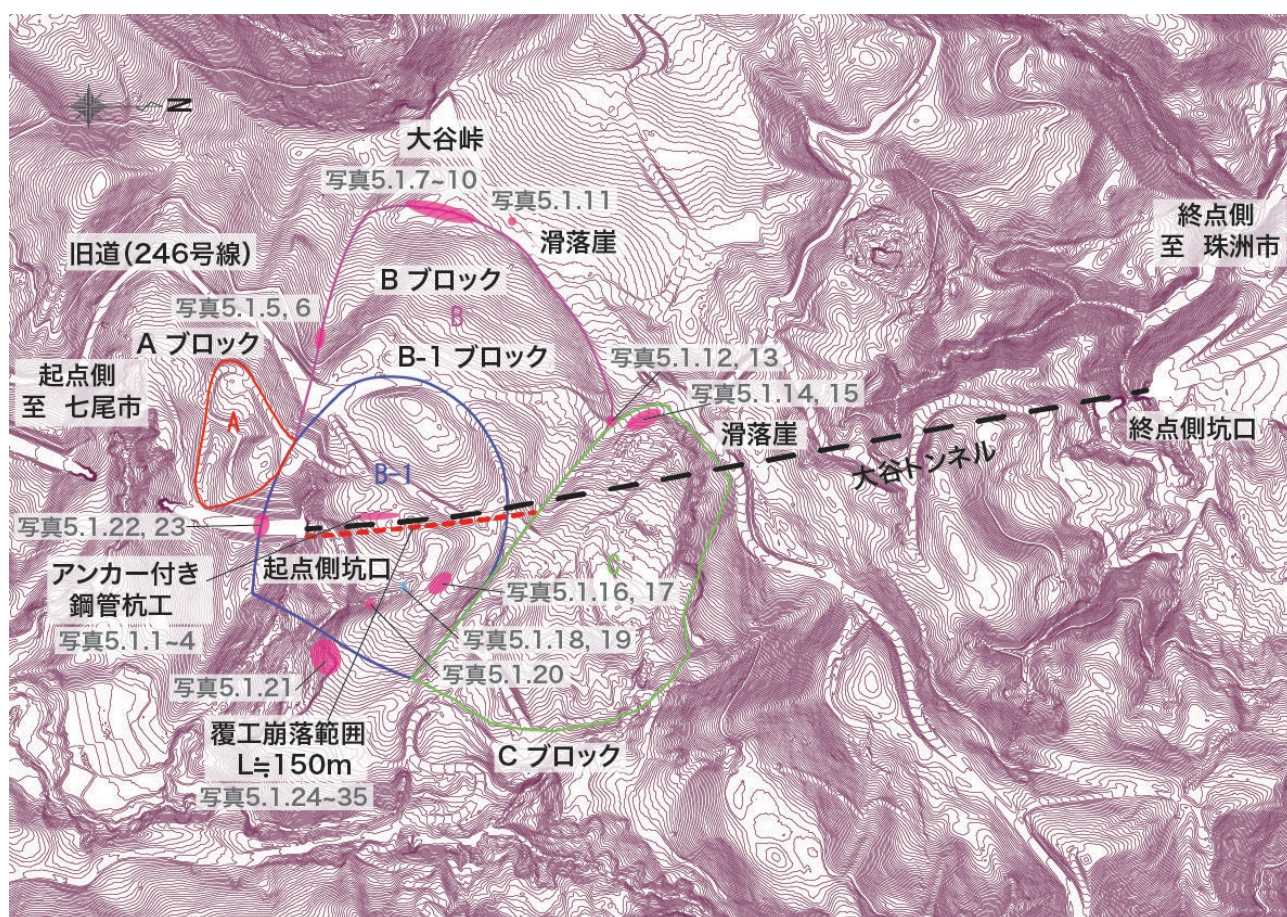
図 5.1.3 調査・設計時に対象としていた地すべり地形

図 5.1.3 にトンネルの周辺地形図（令和 6 年能登半島地震の発災後に林野庁と国土地理院が連携して実施した航空レーザ測量データ<sup>2)</sup>）に、鶴井ら<sup>3)</sup>によって示されている調査・設計時に検討対象としていた地すべりブロック（A、B、B-1、C）を重ねたものを、表 5.1.2 に各ブロックの面積を示す。掘削対象となった地質は主に新第三紀中新世の泥岩、凝灰岩であり、図 5.1.3 に示すように、調査・設計時には、地すべりブロック区間の岩盤区分は DI、CII、DIII とされていたが、施工時には CII、DII、DIII に見直されている。

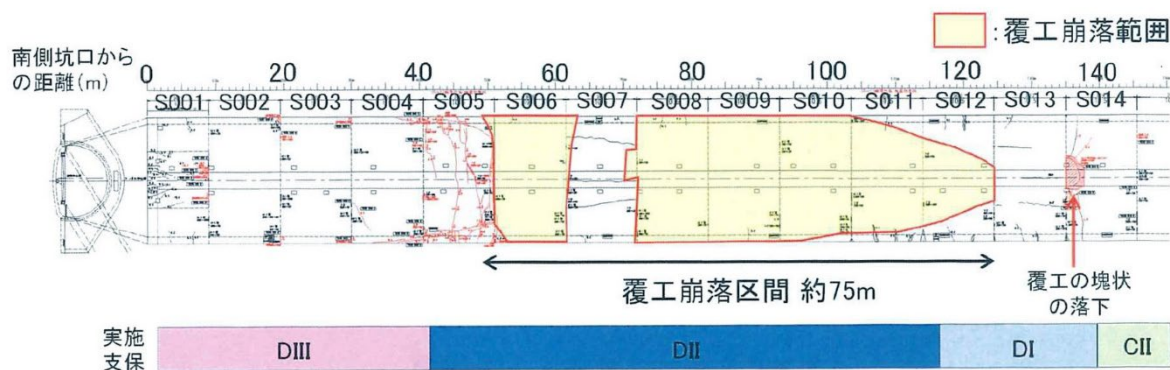
図 5.1.4 覆工コンクリート崩落区間

地震によって、トンネル損傷と既設の地すべり抑止施設に損傷が生じた。図 5.1.4 に示すように坑口側起点から 50～140m 付近において覆工の崩落と支保工の顕著な変形が発生した。なお、起点側から 70m 付近の一部覆工は残存していた。この区間は、鶴井ら<sup>2)</sup>によって示された B ブロック区間に相当する。なお、支保工はせん断作用によって大変形を生じており、これらの変形に覆工コンクリートが追従できずに崩落したと考えられる。

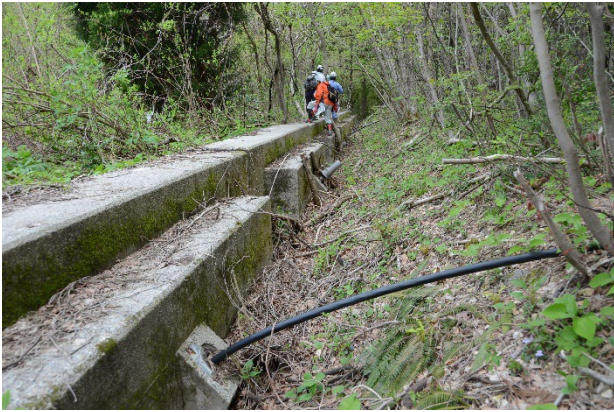
アンカーの抜け出しを確認、アンカーが抜け出したメカニズム（地すべり変動を抑えきれずに抜けた、地震動による受圧板の慣性力によって抜けた、もしくはそれらの複合で抜けた）は不明。鶴井ら<sup>2)</sup>によると、これらのアンカー付き鋼管杭工は坑口周辺の B ブロックの変動対策として施工されたものである。鋼管杭工は  $490\text{N}/\text{mm}^2$ 、 $\phi 508.0$ 、 $t=20\text{mm}$  で、 $N=24$  本、 $L=20.0\sim 33.5\text{m}$ 、 $\Sigma L=701.0\text{m}$  で、アンカー工は二重防食多重 PC 鋼より線  $7\times\phi 11.1$ 、F100TA で  $L=20.0\sim 36.0\text{m}$ /本、 $86.0\text{m}$ 、 $12$  列、 $1$  段、 $N=12$  本、 $\Sigma L=370.0\text{m}$  という記録が残されている。

写真 5.1.1 抜け出したアンカー

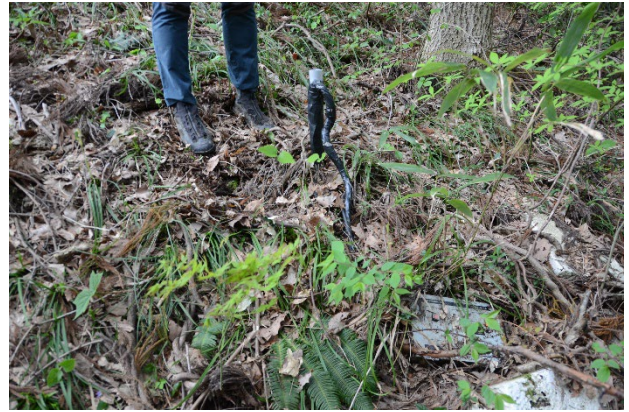
写真 5.1.3 地すべり変動の観測の痕跡

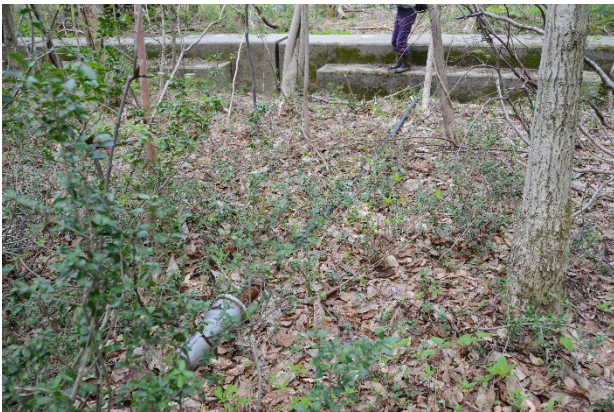
写真 5.1.2 抜け出したアンカー

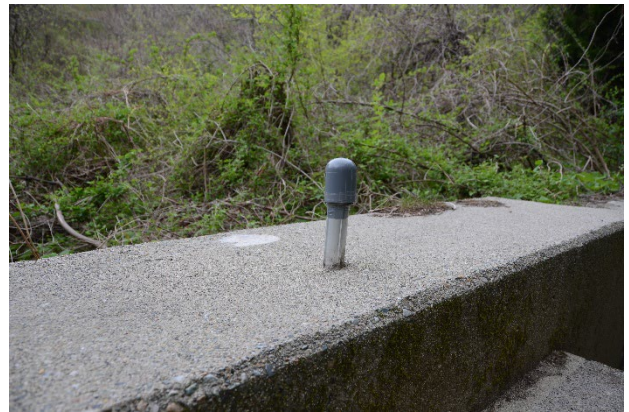
写真 5.1.4 受圧板に設置された孔内傾斜計

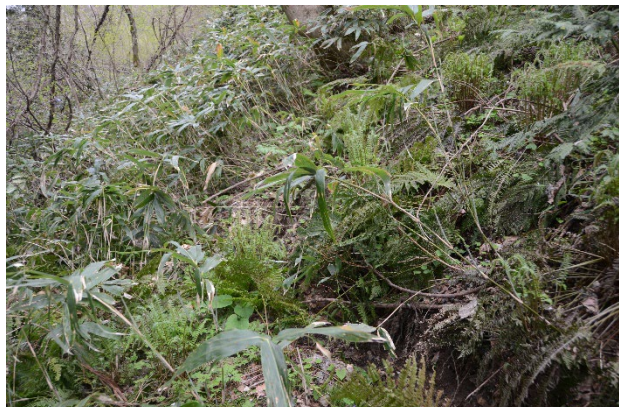
地すべり土塊内に生じた 10m 程度の連続性がある亀裂と段差。このような亀裂は地すべり土塊内に所々存在することが想定される。地形から地すべり側部の変状であると推測される。

写真 5.1.5 段差 50cm、開口幅 40cm 程度の段差

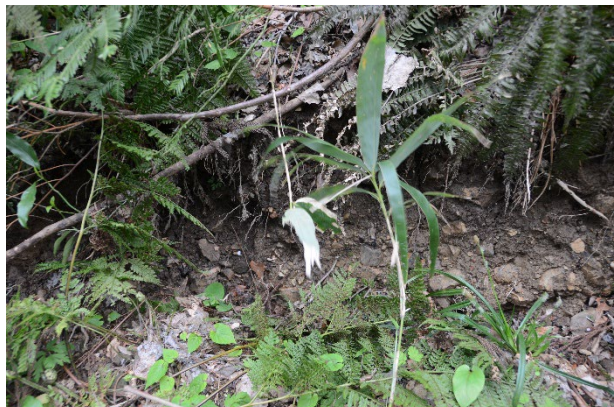
写真 5.1.6 段差は 10m 程の連続性が確認できた

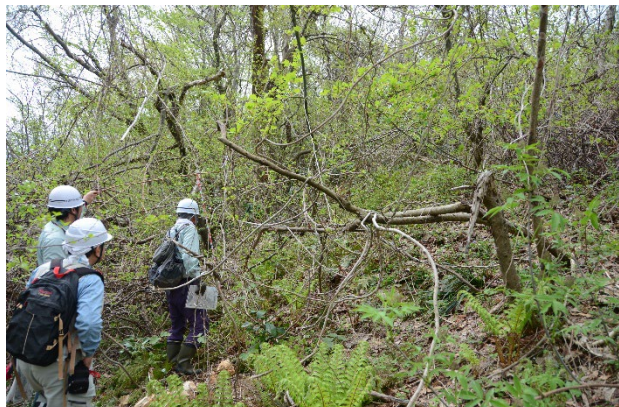
不明瞭かつ、断続的ではあるものの、既存地すべり地形の頭部に亀裂を確認した。トンネルに変状を生じさせた地すべりの頭部変状だと推測される。

写真 5.1.7 既存地すべりの頭部に生じた亀裂

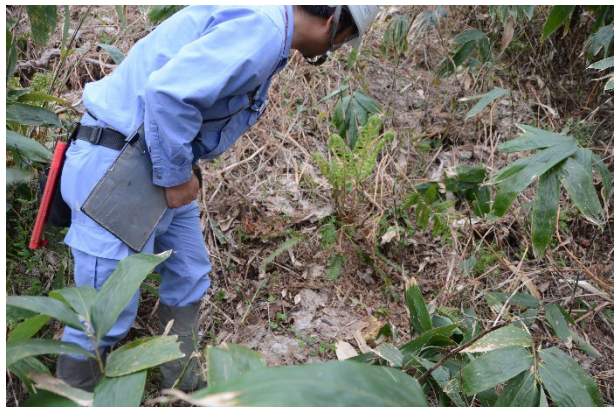
写真 5.1.9 地すべり頭部の 30cm 程度の段差

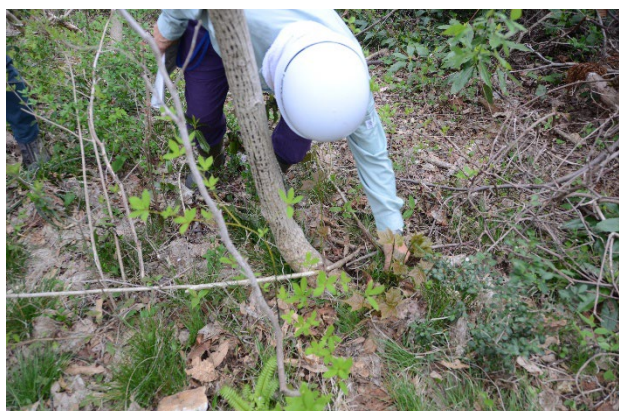
写真 5.1.8 地すべり変状による根系の引っ張り

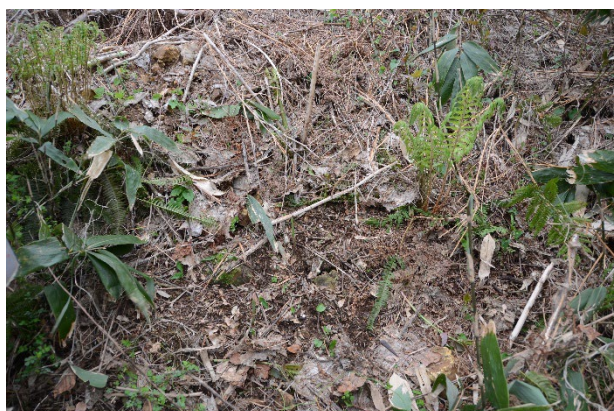
写真 5.1.10 段差と亀裂の連続性を確認

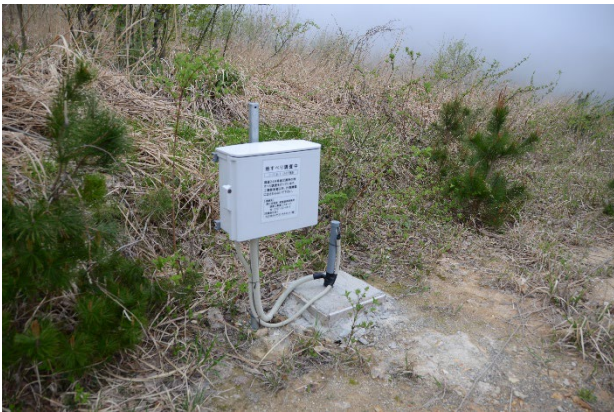
地すべりブロック外で変状が生じていないことを確認するために設置されていると推測。

写真 5.1.11 パイプひずみ計（地すべりブロック外）

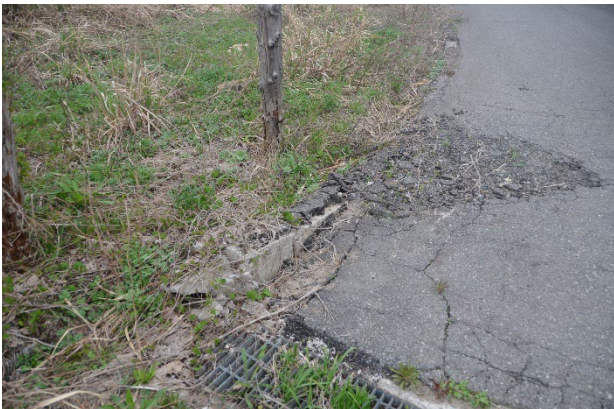
地形的に地すべり側部に生じた変状と推測。周辺にはアスファルトの割れや砕けも生じている。

写真 5.1.12 側溝に生じた変状。

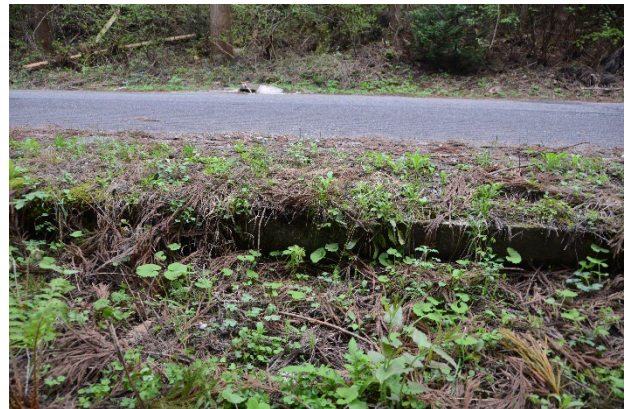
写真 5.1.13 側溝に生じた変状

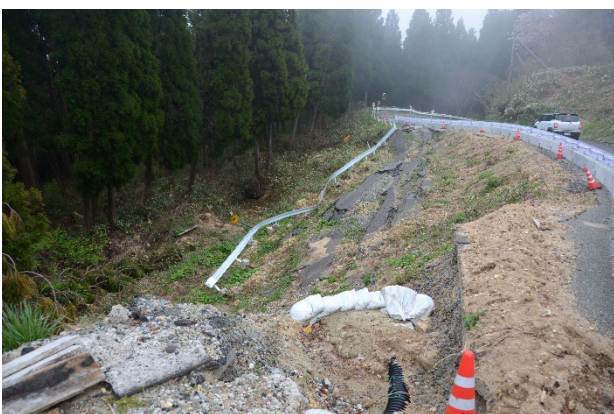
トンネルに変状を及ぼした地すべりの周辺で発生した道路法肩の崩壊。地すべりの変状との関連は不明。法肩の盛土部分が崩壊した可能性。

写真 5.1.14 道路法肩の崩壊

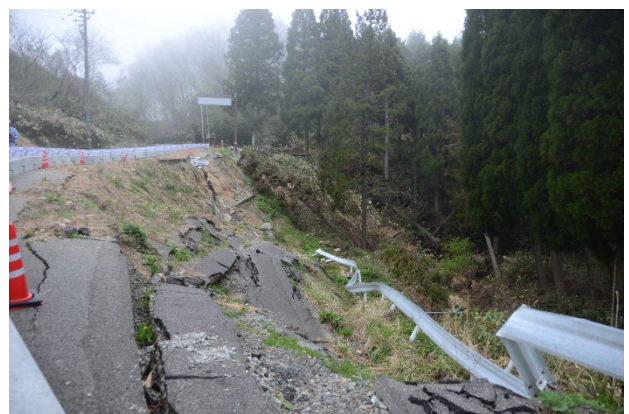
写真 5.1.15 道路法肩の崩壊

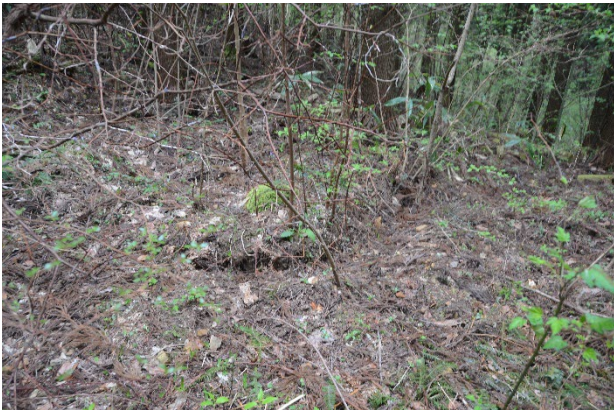
地すべり側部に生じた亀裂。段差は 20cm 程度で、断続的。亀裂周辺は歩いた感触が極めて柔らかかった。

写真 5.1.16 地すべり側部に生じた亀裂

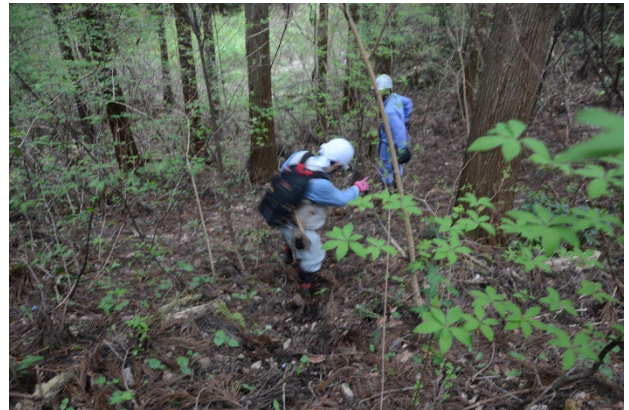
写真 5.1.17 地すべり側部の連続性の確認

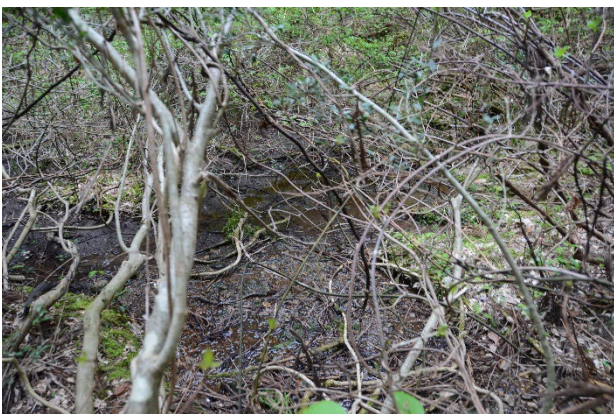
今回の地すべりの変状以前から慢性的に生じていたと推定される湧水状況。

写真 5.1.18 地すべり末端部の湧水

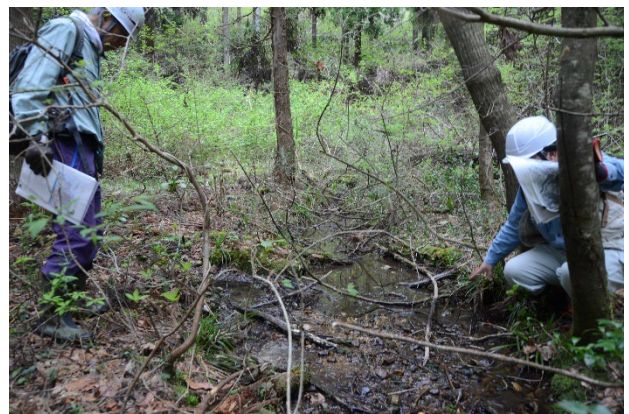
写真 5.1.19 湧水状況確認

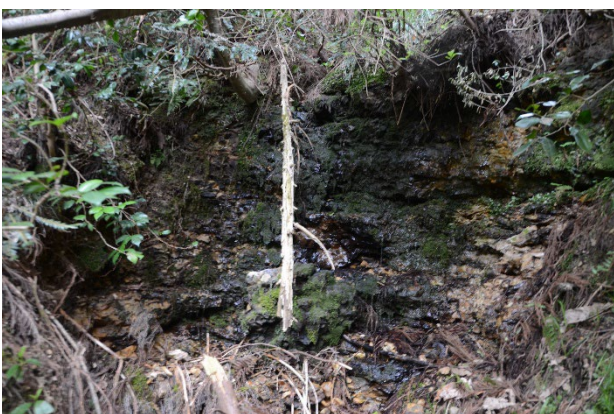
露頭からも定常的と想定される湧水を確認。

写真 5.1.20 露頭状況

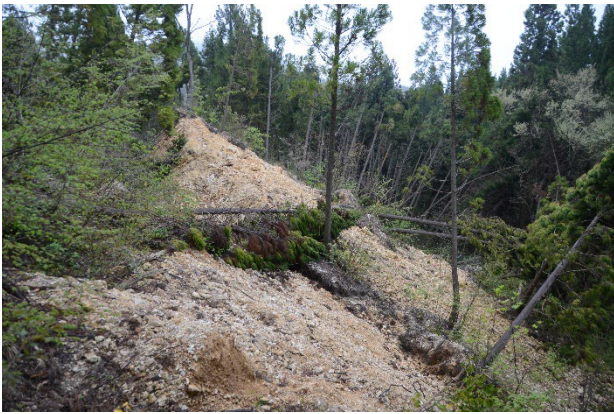
トンネルに変状を生じさせた地すべりに関連して発生した可能性のある崩壊

写真 5.1.21 崩壊発生状況

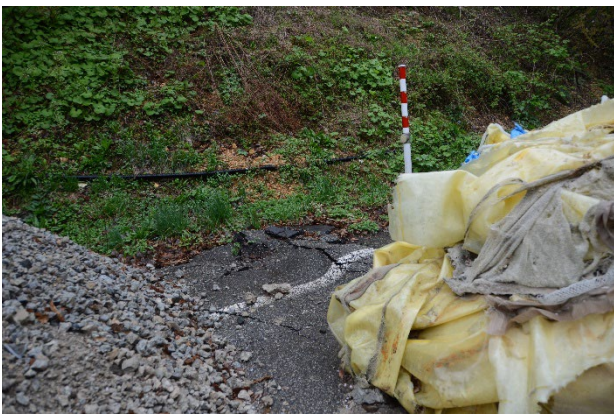
写真 5.1.22 坑口付近の道路亀裂

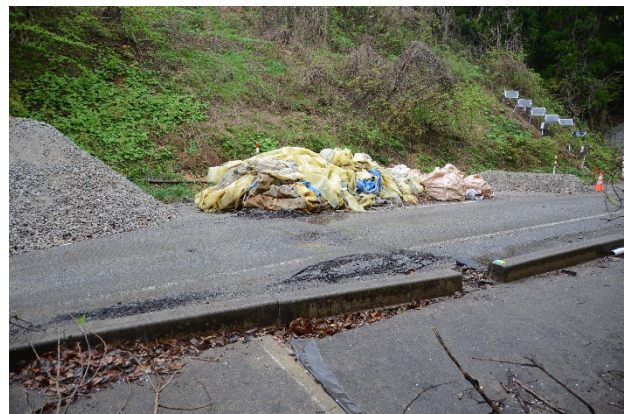
写真 5.1.23 坑口付近の道路亀裂

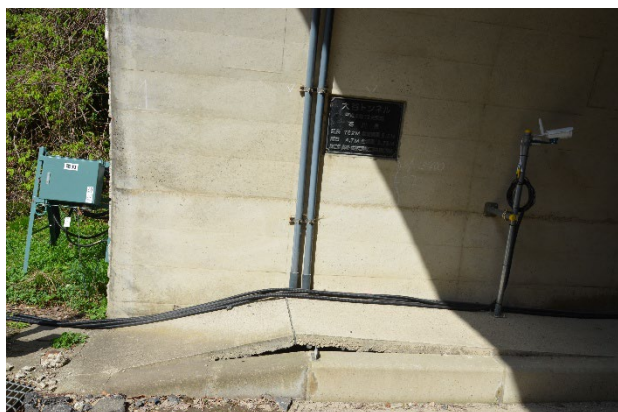
写真 5.1.24 坑口の変状

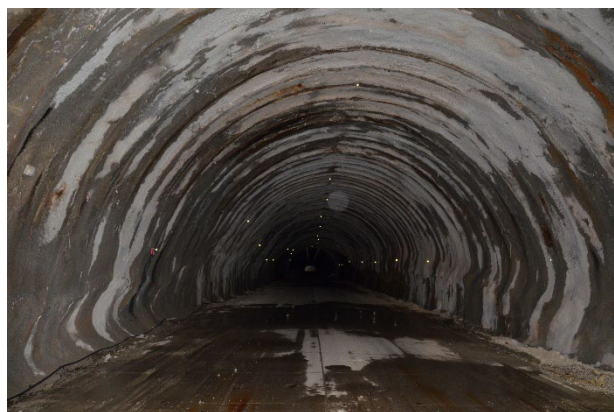
写真 5.1.27 せん断変形による支保工の変状

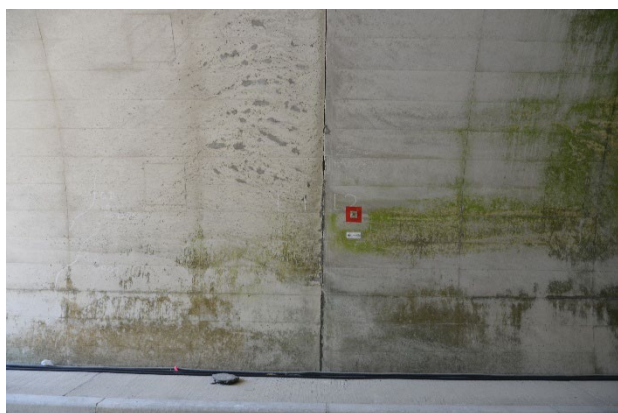
写真 5.1.25 坑口周辺の目地のズレ

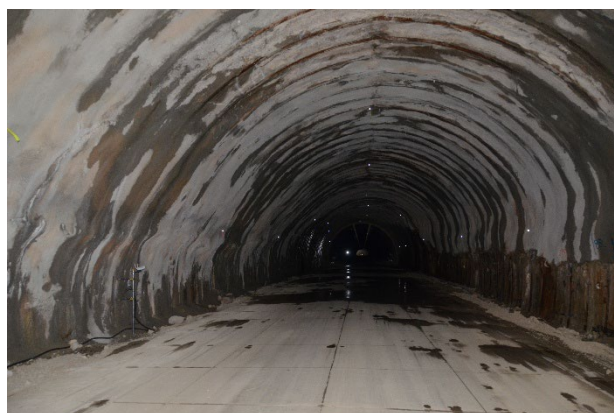
写真 5.1.28 せん断変形による支保工の変状

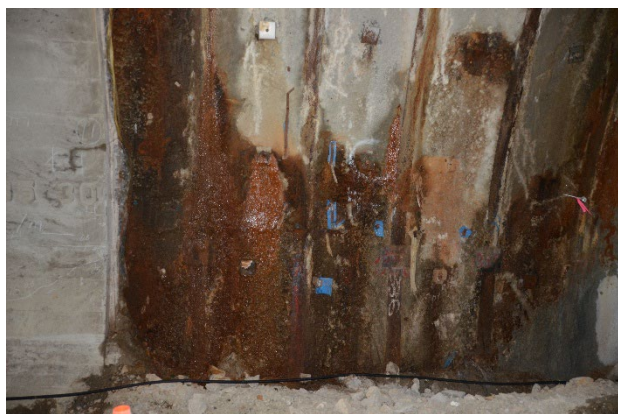
写真 5.1.26 コンクリート変状が生じハツった箇所

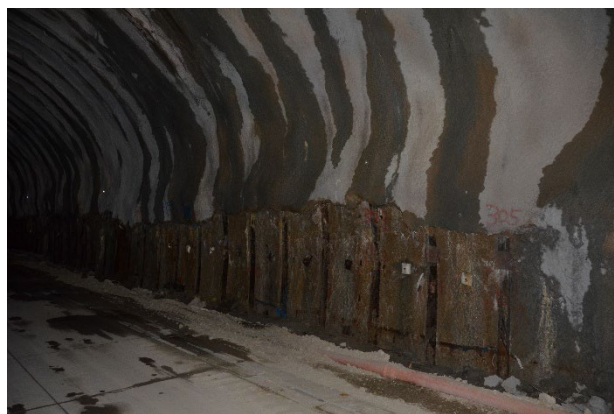
写真 5.1.29 ハツった後に再度吹付けされた変状箇所

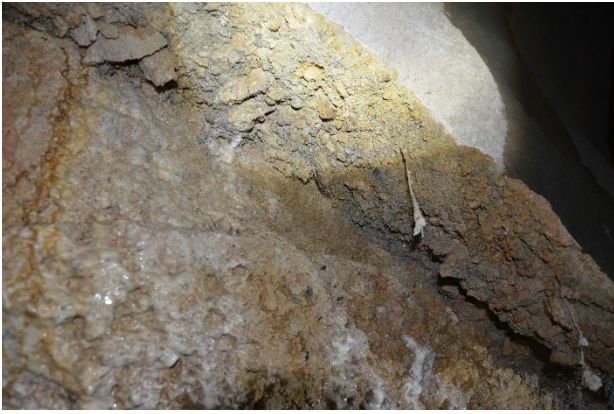
トンネル内に生じた変状は、地すべりによるものと考えられる。また、坑口から約 150m 程度は支保工間隔が 1m であり、写真 5.1.30 に示すように、地すべりの崩積土土塊内の土砂山を抜いていることがわかる。写真 5.1.31 は支保工間隔が変わる点（左側：1.5m、右側 1.0m）であり、この地点を境界として、支保工間隔 1.5m の部分には変状がほとんど確認できない状態となることから、大谷トンネルの南側坑口から約 150m の区間における変状は、地すべりによって生じた変状であると判断した。

写真 5. 1. 30 変状が生じた箇所の地山状況  
(土砂山)

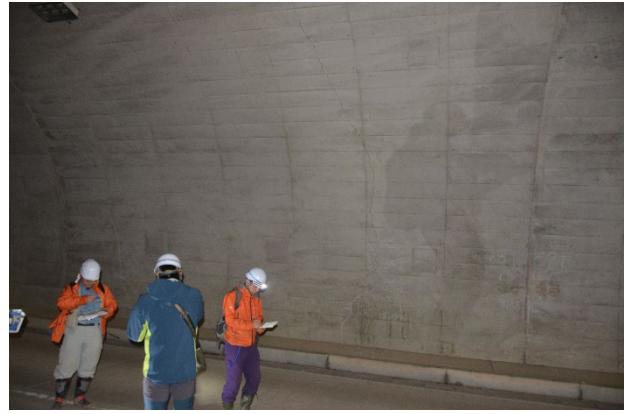
写真 5. 1. 33 地すべり左側側部の変状に伴う亀裂

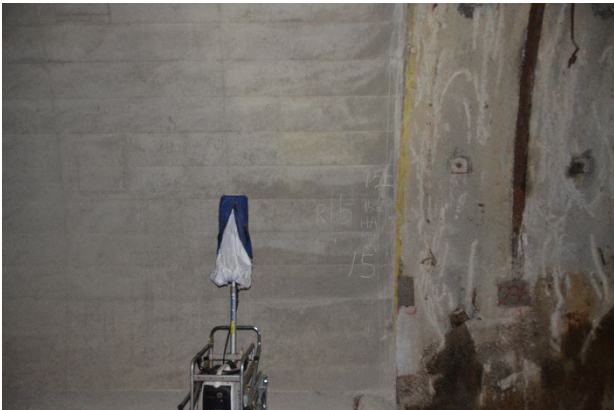
写真 5. 1. 31 地すべり区間の境界部

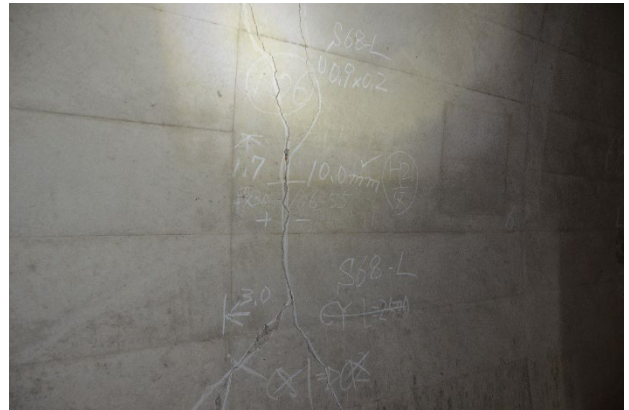
写真 5. 1. 34 地すべり左側側部の変状に伴う亀裂

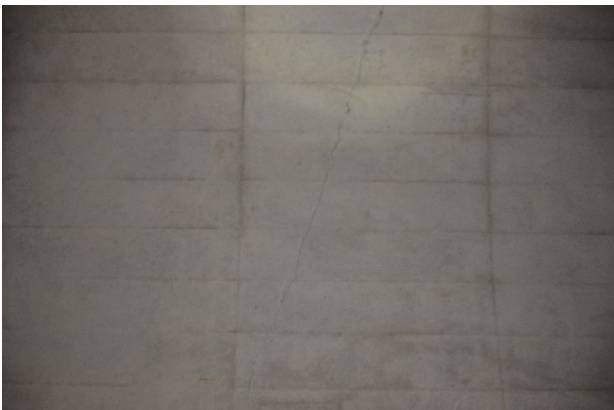
写真 5. 1. 32 地すべり左側側部の変状に伴う亀裂

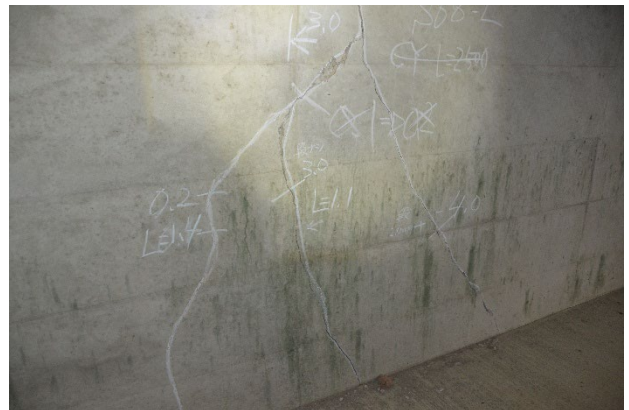
写真 5. 1. 35 地すべり左側側部の変状に伴う亀裂

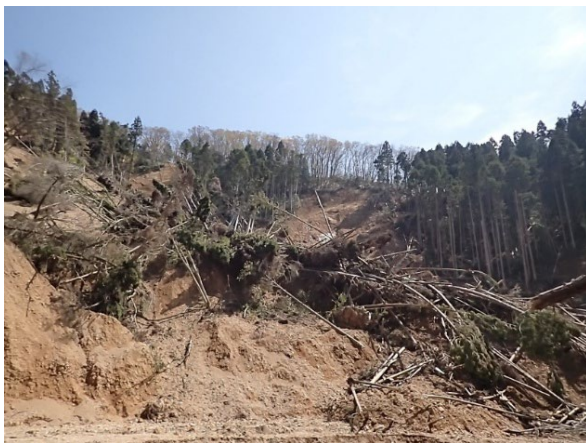
2024 年 1 月の地震によって牛尾川の両岸で多数の地すべりが発生し、その一部が牛尾川を閉塞して土砂ダムが形成された（図 5.2.1）。これらの土砂ダムの多くは 2024 年 9 月の豪雨によって決壊したため、流木を含む大量の土砂が下流へ流出した。現在でも牛尾川上流域では、地震時に堆積した土砂の影響で、全体として河床が 10～20m 程度上昇しており、流域内には大量の不安定土砂が堆積した状態にある。今回の踏査では、牛尾川沿いの 2 か所で河道閉塞箇所を確認できた。写真 5.2.1 は、北から南に流れる牛尾川支流と本流との合流点付近の閉塞箇所で、豪雨前から排水対策が行われていた場所である。写真の奥に見える左岸斜面からの地すべりにより、牛尾川がせき止められて土砂ダムが形成され、9 月の豪雨で決壊したと考えられる。地すべり土塊は主に珪質シルト岩由来の角礫で構成されており、土塊上には多量の流木が堆積していた。

写真 5.2.1 支流合流点の左岸斜面で発生した地すべりで土砂ダムが発生し 9 月の豪雨で決壊した箇所（下流側から撮影；位置は図 5.2.1 の①）

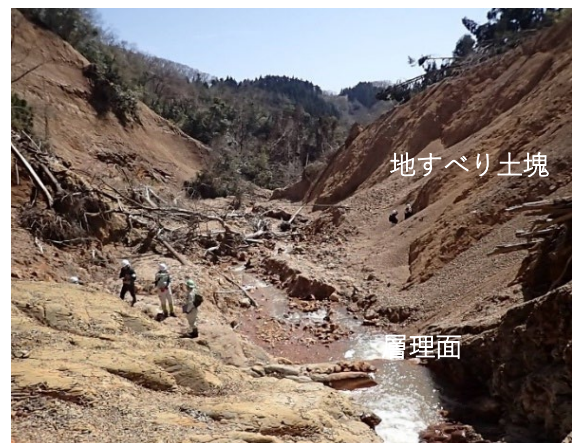
写真 5.2.2 は、牛尾川に向かって南流する支流の土砂ダム決壊箇所を上流側から撮影したものである。右岸斜面で発生した地すべりが狭窄部を閉塞した様子がわかる。写真 5.2.3 は、2024 年 2 月にヘリコプターから撮影されたもので、狭窄部を閉塞した地すべりは約 200m×800m の規模である。現地観察では、地すべり土塊は主に角礫化した珪質シルト岩で構成されており、基盤岩の走向・傾斜に沿った流れ盤型の地すべりが発生したと推察された。

写真 5.2.2 牛尾川支流の右岸斜面から発生した地すべりで河道閉塞が発生した箇所（位置は図 5.2.1 の②）

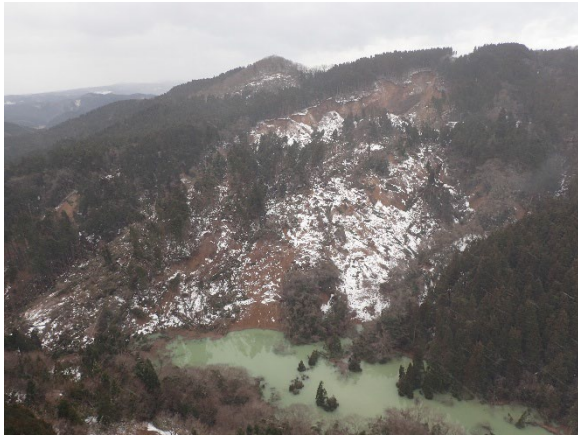
写真 5.2.3 写真 2 の右岸側の地すべりによって形成された土砂ダム（2024 年 2 月 22 日；大丸裕武撮影；位置は図 5.2.1 の③）

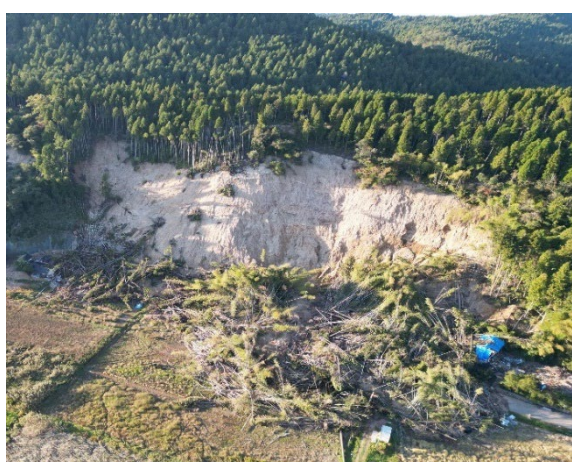
上田長地区では、2024 年 1 月に天笠山東斜面の 2 か所で大規模な地すべりが発生し、同年 9 月の豪雨によりこれらの地すべり地が浸食され、大量の土砂が流出して下流の集落に大きな被害を与えた。このような土砂流出に加え、豪雨によって新たな表層崩壊も発生した。中でも金蔵川が町野川の氾濫原へ出る付近で発生した表層崩壊は、幅約 180m に及ぶ大規模なものである（写真 5.2.4）。今回の調査では、この崩壊の源頭部から斜面の状況を観察できた。周辺には地震によって生じた多くの亀裂が確認され、1 月の地震による地盤の緩みが表層崩壊の素因となったことがうかがえた。

写真 5.2.4 2024 年 9 月の豪雨で発生した表層崩壊（2024 年 11 月，撮影者：宮本耕太；位置は図 5.2.2 の①）

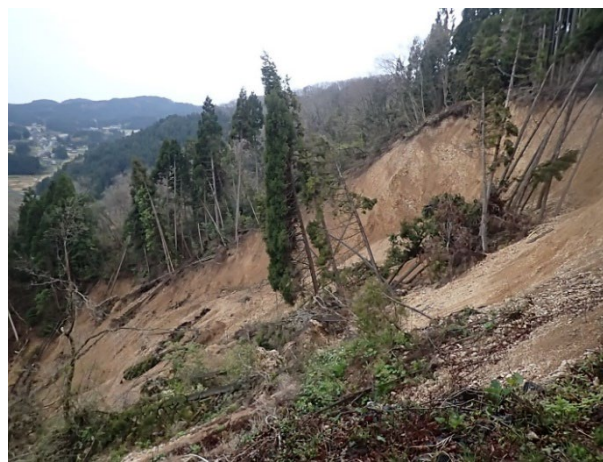
その後、天笠山山頂に連なる ENE～WSW 方向の稜線沿いを観察した。稜線部では、2024 年 1 月の地震時に発生したさまざまな亀裂が確認されたほか、流れ盤側にあたる稜線の北西斜面では地すべり性の地盤変動が各所で見られた。これに対し、稜線の南東斜面は受け盤側にあたり、ここでは 2024 年 1 月の地震によって深さ 10m を超える大規模な地すべり性崩壊が 2 か所で確認されている（写真 5.2.5；写真 5.2.6；図 5.2.2、図 5.2.3）。地震前の CS 立体図によれば、これらの崩壊はいずれも弧状の急斜面に囲まれた緩斜面から発生し、移動物質は風化した珪質シルト岩に由来する角礫層が主体である。写真 5.2.5 の地すべりは、既存の地すべり源頭部が北西方向に拡大する形で発生している。また、写真 5.2.6 の地すべりでは、既存の地すべり地の北東部と南西部の 2 か所で滑落崖が稜線側に拡大して発生したと推察された。

写真 5.2.5 1 月の地震で発生した拡大性の地すべり性崩壊（位置は図 5.2.2 の②）

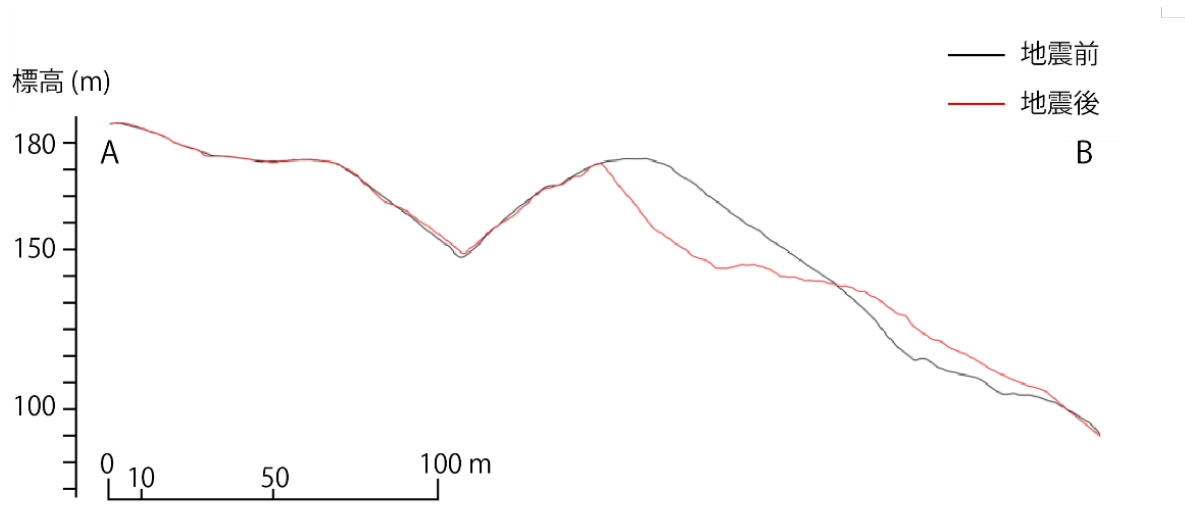
図 5.2.3 天笠山東斜面の地震前後の地形断面図（地震前の地形は ICP 補正により地震後に合わせてある；位置は図 5.2.2 に示した）

このように、上田長地区では、地震後の豪雨による土砂流出や大規模な表層崩壊の発生が確認されており、現在も地震前と比べて災害リスクが高い状態が続いていると考えられる。また、写真 5.2.6 に示された地すべりの滑落崖では、風化した珪質シルト岩に由来する角礫層が 10～20m もの厚さで堆積していることが観察された。地形断面上では、すべり面の深さが 20m を超えることが推察され（図 5.2.3）、この厚い角礫層が地すべり発生の重要な素因となったと考えられる。今後は、地すべりの移動メカニズムとあわせて、この角礫層の成因や分布実態を明らかにすることも重要な課題であると考えられる。

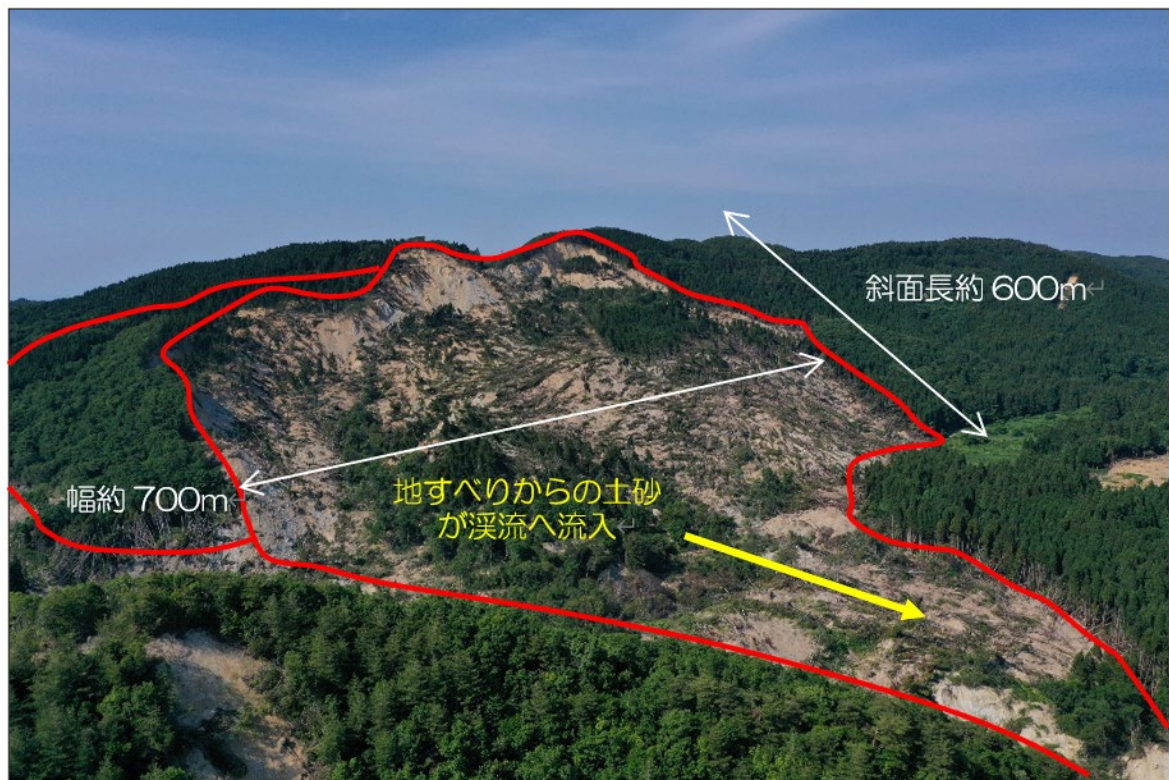
大久保地区は令和6年能登半島地震で起きた斜面変動のうち、最大規模の地すべりである。顕著に変動した範囲は斜面長約600 m、幅約700 mで（写真5.2.7）、落差30～50 mの明瞭な滑落崖が形成された（写真5.2.8）。地すべり発生以降、林野庁近畿中国森林管理局による実態調査が行われている。調査報告書によれば、大久保地すべりは、移動量および移動方向等から、大きく2つのブロックに区分されている（図5.2.4）。Aブロックは100～300 mにわたった水平移動し、主に角礫化した岩塊で構成され、地震前と比較して地形が大きく変化している。Aブロックはさらに移動量および地形的特徴から、A-1～A-4のブロックに区分されている。Bブロックの水平移動量は約50 mとAブロックより小さく、地形的な乱れが少なく地震前の地形が残されている。

写真 5.2.7 大久保地すべりの外観（林野庁近畿中国森林管理局）

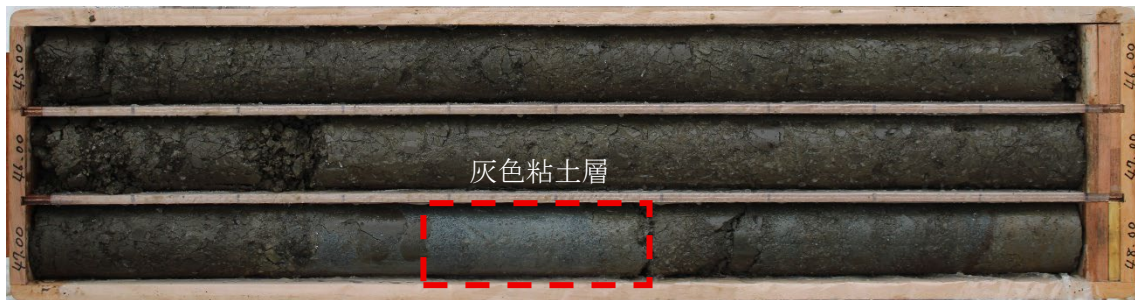
で、GL-47.3～47.6 m 区間にある灰色粘土層がすべり面である可能性があり（写真 5.2.14）、A-3 ブロックではすべり面の一部となっていたことが考えられる（図 5.2.5）。地すべりの最下部に位置する A-3 ブロックは約 300 m 移動しており、他のブロックよりも長距離を移動したことから、白色凝灰岩の力学的特性が地すべりの移動距離に影響した可能性がある。

写真 5.2.14 BV-A2 孔のコア写真【GL-45.0m～48.0m】（林野庁近畿中国森林管理局）

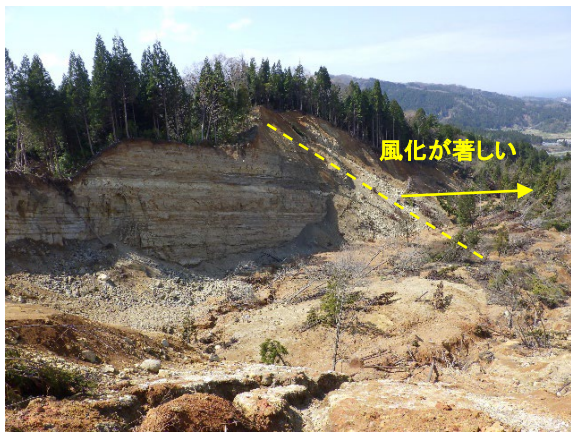
写真 5.3.5 西側側方崖斜面

地すべり頭部滑落崖は粘性土状に風化した赤色の軽石凝灰岩が確認される（写真 5.3.4）。地すべり内には地表水の流下により第三紀中新世のシルト・泥岩からなるすべり面が露出している部分があり、流れ盤構造、すべり土塊と基盤岩の風化境界、基盤岩の削痕（概ね南北方向）が確認される。西側側方崖に着目すると（写真 5.3.5）、地すべり地形分布図で抽出されていたブロックはその上方と比較して風化が著しい。

西側側方崖沿いに、分離丘のような地形の高まりが認められるが、破碎は認められない。ただし、これの下方から急激に風化が著しくなる。

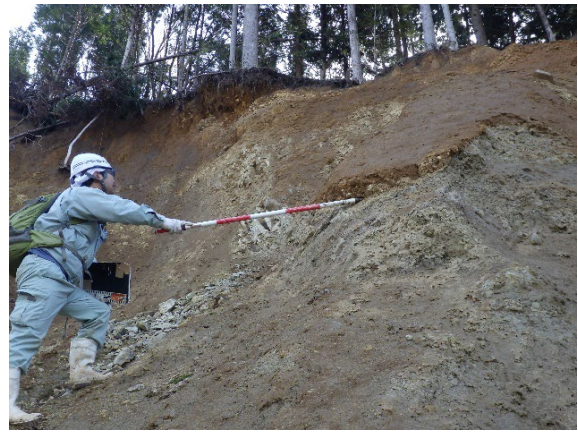
写真 5.3.6 西側側方崖斜面

風化が著しい西側側方崖の表層には褐色の土砂が張り付くように分布する。

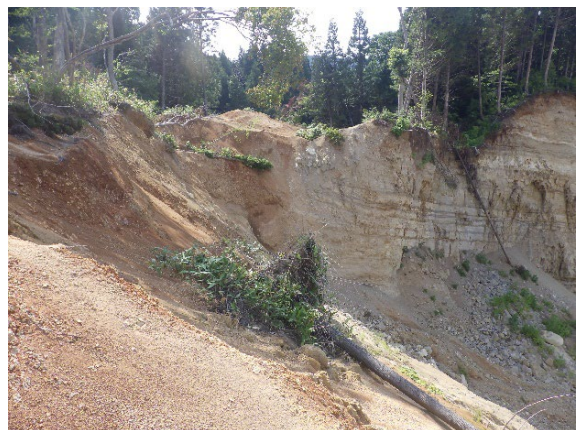
写真 5.3.8 二次滑落崖側部露頭

写真中央から左側が二次滑落崖延長線上の露頭で土砂化している

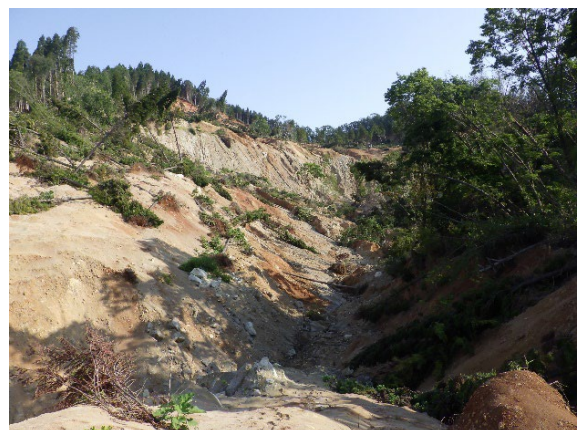
写真 5.3.10 地すべり全景

地すべりを下流より撮影。中央付近は豪雨による浸食によりすべり面が露出している。

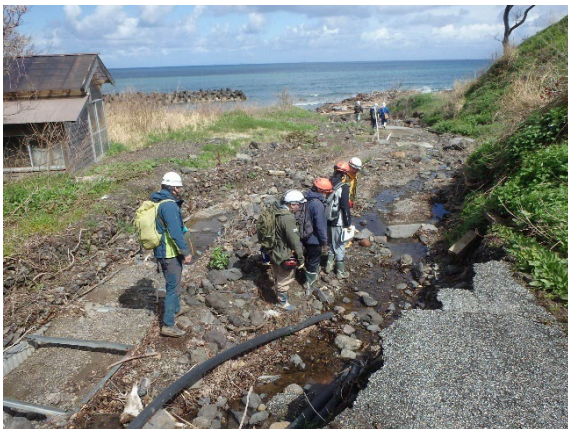
また、2024 年 9 月 21 日豪雨災害に伴い、走出川では国道 249 号山側から土石が流出し、排水トンネルに向かう農道が被災している（写真 5.3.11 参照）。

写真 5.3.11 農道被災  
排水トンネルへ向かう農道は 9.21 豪雨災害により破損している。

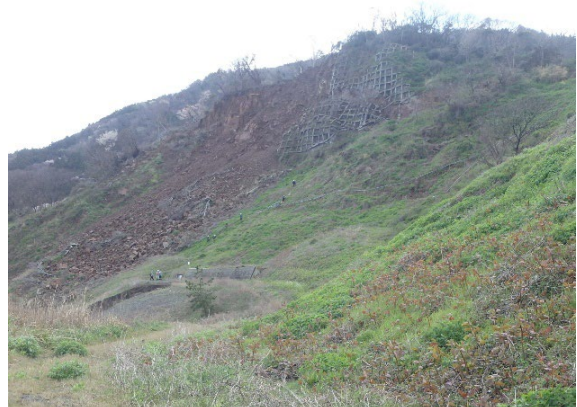
写真 5.3.12 滑落崖全景  
吹付法砕工が破断し、東側（写真左側）は崩壊が発生している。

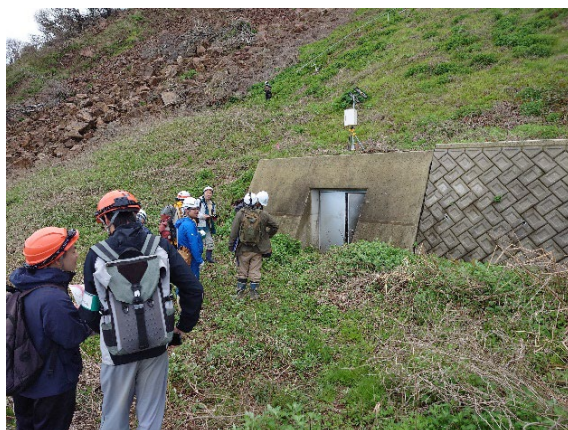
写真 5.3.13 排水トンネル坑口  
変形は明瞭ではなく、扉の開閉は可能である。

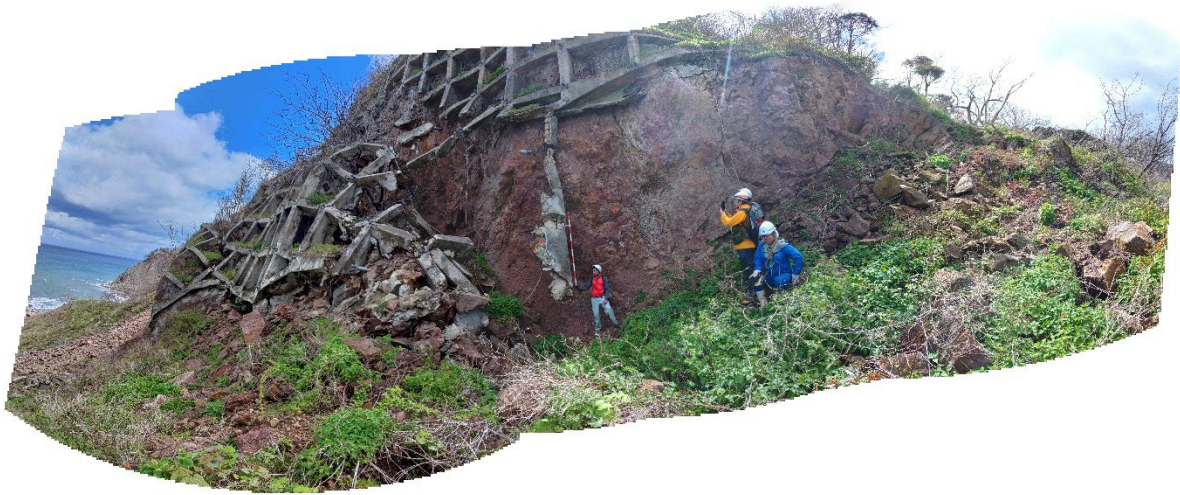
国道 249 号より山側（南東側）の深見地区地すべりについては地形判読の結果、顕著な変状は確認されない。一方、塊状な石英安山岩からなる尾根状地形を呈する鷲嶽の北西側斜面で崩壊が発生している（図 5.3.3 参照）。崩壊上部の北東方向の滑落崖は、2007 年 3 月 25 日の能登半島地震で発生した崩壊対策として実施した吹付法砕工を破断している（写真 5.3.15）。

写真 5.3.15 崩壊頭部全景  
鉄筋挿入工併用の吹付法枠工が滑落崖で破断している。

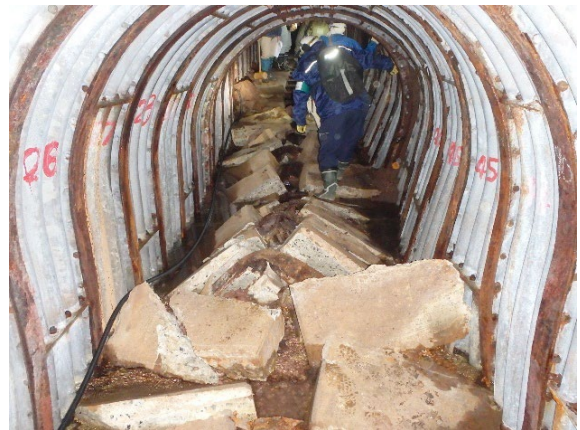
崩壊土塊の西側には地すべり対策である排水トンネルの坑口が位置している。排水トンネル内については坑口から 10～30m 付近にライナープレートの変形（写真 5.3.17）、底盤コンクリートの変形が大きい（写真 5.3.16）。坑口から 30m 付近は坑口側が落ちており、地すべり背面のせん断変形の可能性がある。また、これら変状より奥についても変形が認められており（写真 5.3.18）、深部における地震による地盤変動の可能性がある。

写真 5.3.16 排水トンネルの変形  
坑口付近の底盤コンクリートの変形が大きい。

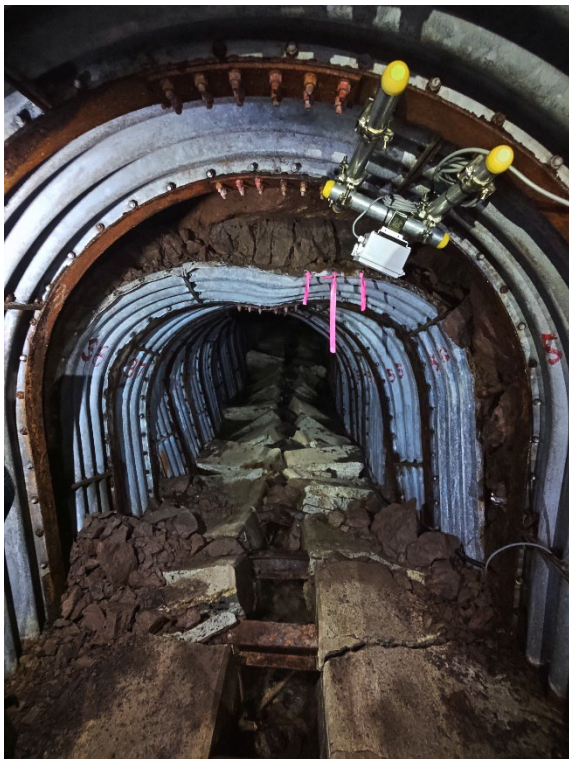
写真 5.3.17 ライナープレートの変形  
坑口側が落ちており、地すべり背面のせん断変形の可能性がある。

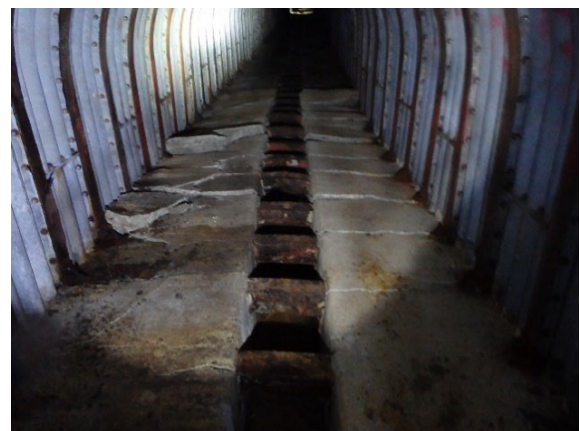
写真 5.3.18 底盤コンクリートの変形  
坑口付近より山側で変形が認められており、国道背後のすべりの可能性がある。

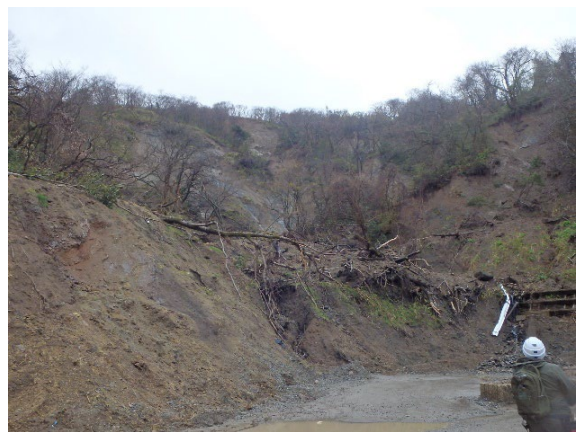
写真 5.3.20 中屋トンネル北側坑口  
東側斜面全景

調査対象は中屋トンネル北側坑口を出てすぐの東側斜面である。地震により小規模な地すべりブロック、尾根部のクラックが発生し、2024 年 9 月 21 日豪雨に伴い土砂化して中屋トンネル内に流入したものと想定される。崩壊面の露頭は砂岩、泥岩、礫岩の互層からなり、ばらつきはあるが、1m 程度の風化部が移動したものと想定される。確認された層理面の走向・傾斜は  $N50^{\circ}E/40^{\circ}N$  となっている（写真 5.3.22）。さらに北側斜面では、流れ盤構造の地すべりが複数確認された（写真 5.3.23、5.3.24）。

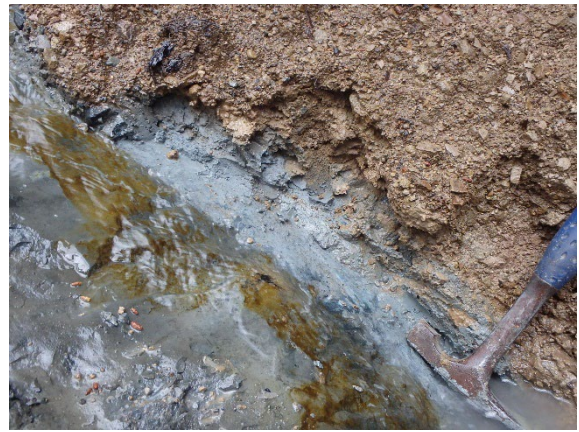
写真 5.3.24 すべり面の状況  
灰色の凝灰質粘土が分布している。
