## 2011 年 3 月 11 日 東北地方太平洋沖地震

### 当学会員による斜面災害調査【第 1 報】

平成 23 年 3 月 14 日  
(社) 日本地すべり学会

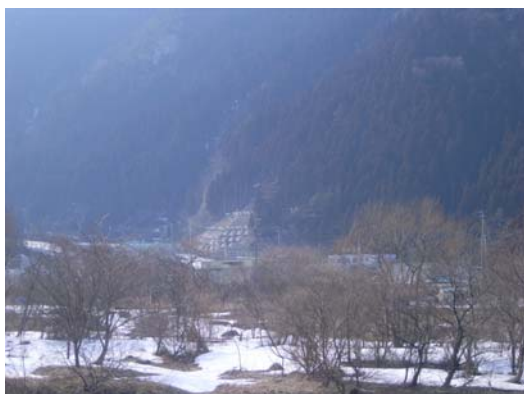
写真 1

**国道 47 号（宮城県）**：路面変状・崩壊などは認められない。鳴子温泉付近のコンビニエンスストアは一部営業しているが商品が少なく、電気もついていない。ガソリンスタンドは営業していない。2007 年 2 月の地すべり発生に伴うアンカー工の変状は認められなかった（写真 1，写真 2）。

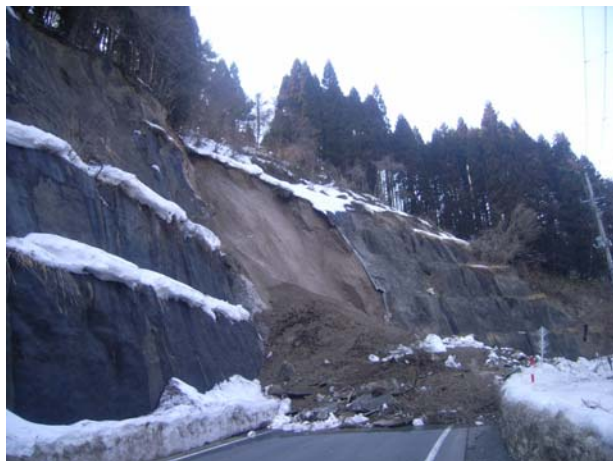
**宮城県道 (一) 鳴子池月線**：国道 47 号から約 2km 地点で崩壊が発生しており、通行止め（位置は図 3 参照）。勾配 1:0.5 のモルタル吹付け斜面で高さ 30m、幅 10m、厚さ 3m 程度の規模である（写真 3）。崩壊箇所手前ではアスファルト打ち継ぎ目が開口している（写真 5）。

写真 3 斜面崩壊の様子

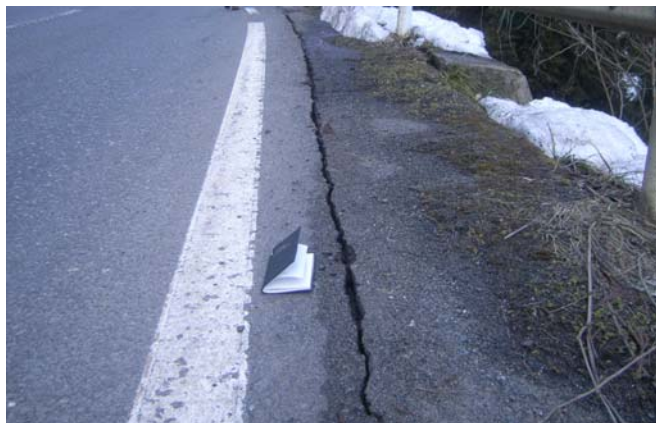
写真 4 崩壊箇所手前の路面の亀裂

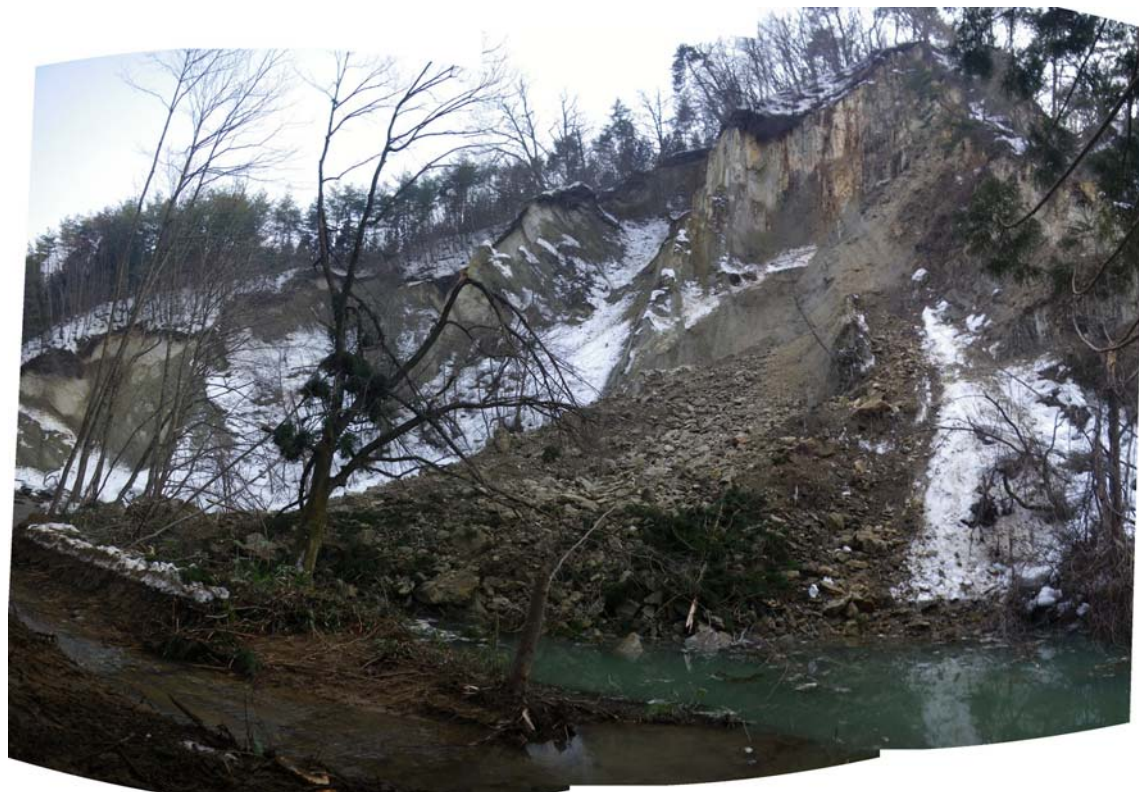
写真5 葛丸川右岸斜面

スケールとしてダムアップしている河川幅は約 5m, 崩落高さ 20～30m, 崩落幅 10～20m。地層は軽石質凝灰岩と黒色頁岩（おそらく第三系）の境界付近, 地層傾斜は 70～90°。斜面傾斜はほぼ垂直。

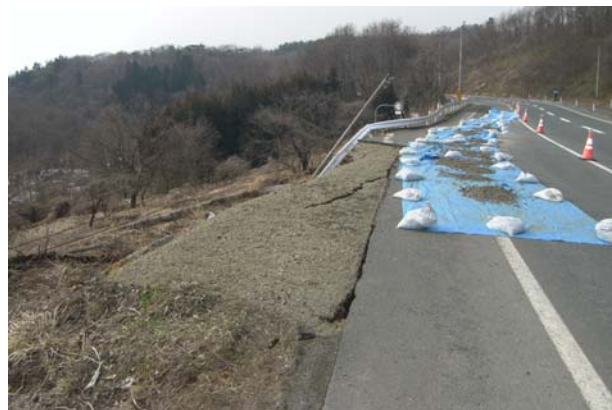
写真 6 頭部の状況

巾 100m×長さ 100m×深さ 10～20m 程度の規模で，国道 107 号（バイパス）を頭部（写真 6）として旧国道を含む土塊が移動している（写真 7）。

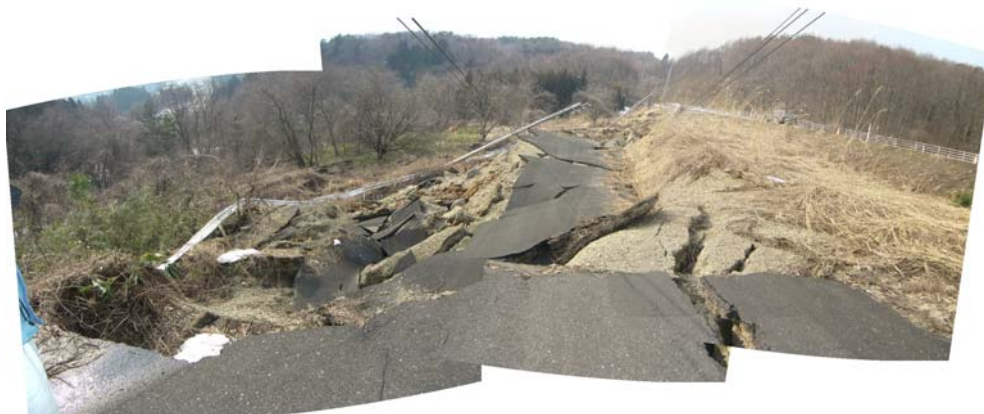
写真 7 地すべりブロック中間部の状況
