石川県羽咋市福水町で発生した地すべりの概要

岡本美由紀／石川県土木部砂防課 砂防地すべり整備グループ

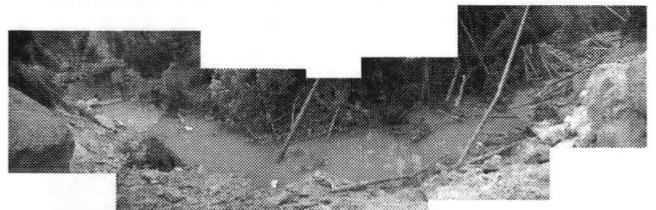
宮谷川湛水状況

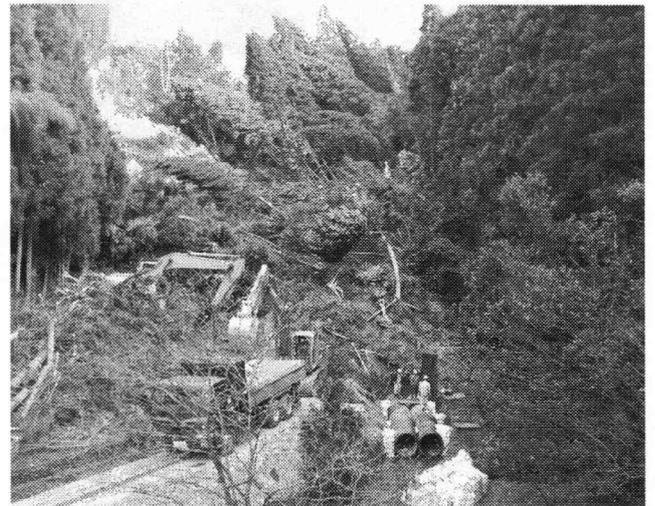
末端部押し出し状況

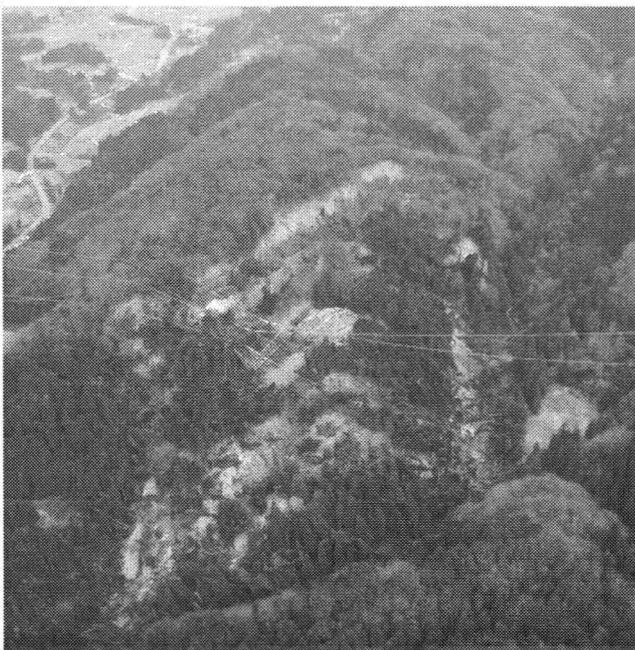
発生直後の全景

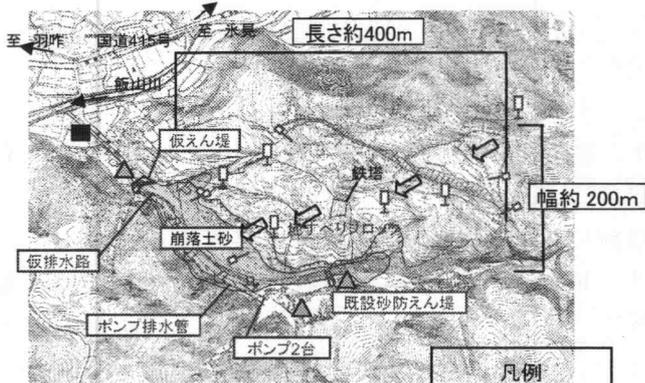
地すべり発生状況平面図

地すべり規模は幅約200m、奥行き約400m、最大深さ約30m、地すべり土量は約120万 m^3 に及ぶもので、非常に規模の大きな岩盤地すべりです。宮谷川は約200mに渡り土砂と倒木でふさがり、上流にある既設砂防えん堤との間に湛水池を形成しました。

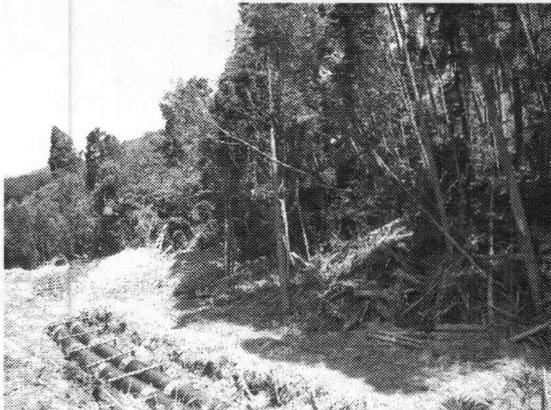
仮排水路

地すべり発生直後、この湛水池からの流水により宮谷川を埋めた土砂が急激に流れ出し下流に被害を及ぼすことが懸念されました。そこで、大型土のうにより仮えん堤をつくり急激な土砂移動を防ぐと共に、湛水池の水位上昇を防ぐためにポンプ排水を行いました。また、大雨によりポンプ排水だけでは排水できない洪水を安全に流すために仮排水路を設置しました。

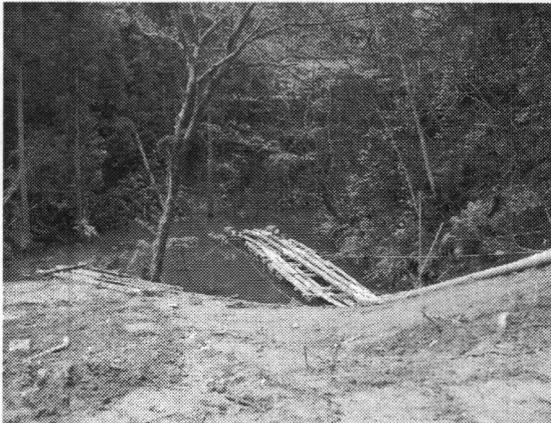
湛水池からのポンプ排水

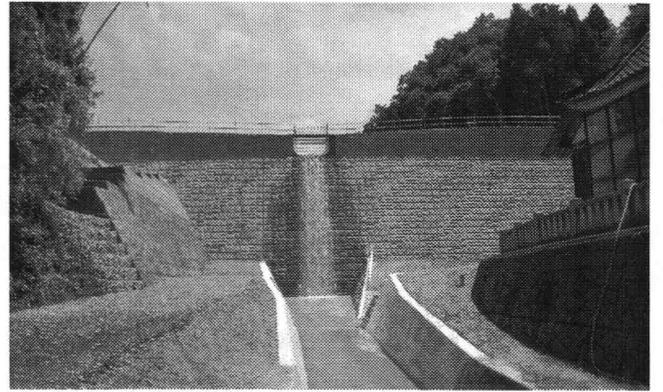
えん堤工完成

地すべり防止工事は、地すべりの末端に盛土を行い地すべりを安定化させる押さえ盛土工を主体として実施し、盛土末端部にはえん堤工を設置します。また、埋没した宮谷川の機能回復のために水路工を実施します。

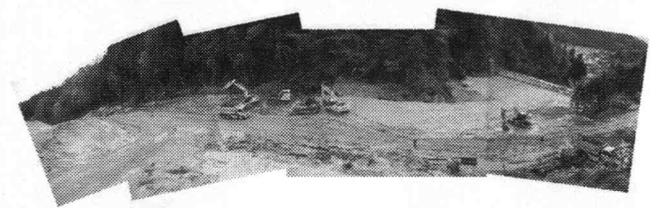
えん堤背面盛土状況

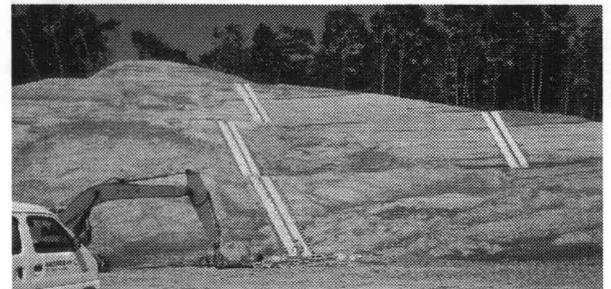
切土施工状況

そのほかに地すべり頭部の土塊を取り地すべりが移動する力を弱めると共に、追隨する地すべり土塊を除去する排土工を実施します。

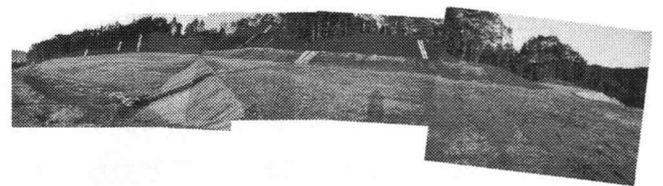
切土工完成

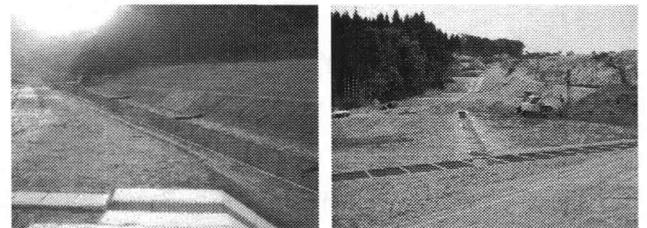
水路工
