東横山地すべりの初動対応と地すべり発生後の対応

岐阜県砂防課 三輪哲司

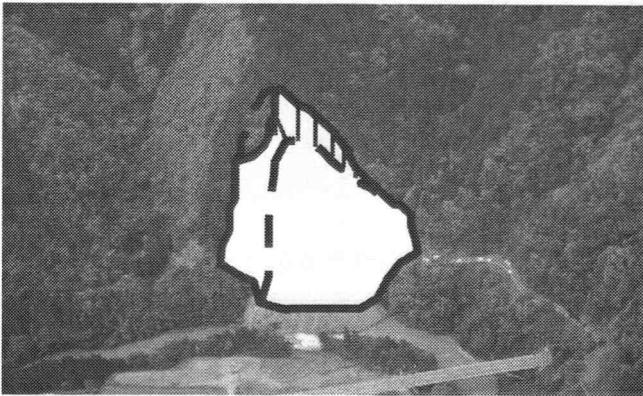
平成18年5月13日に岐阜県揖斐川町で発生した東横山地すべりは、上流に徳山ダム(日本一の総貯水量を誇るロックフィルダム)がある一級河川揖斐川左岸に面し、幅約150m、長さ約135m、地すべり移動岩塊約25万 m^3 の規模を呈する(図-1)。地すべり発生直後、約5万 m^3 の土砂が河川に流出し、河道の2/3を閉塞するとともに、町道が被災した。

図-1 東横山地すべり斜め写真

当地区周辺の地質は、中・古生層二畳紀からなる美濃帯で粘板岩を主体とし、層理面沿いに割れ目が多く、岩盤が全体に劣化しているのが特徴で、地すべり発生の素因のひとつとして考えられる。また、地すべり発生直前には顕著な降雨も見られず、地すべり発生前の冬期の累積積雪深が、過去3年間と比較して約3倍であったことから、地すべり発生の直接的な誘因は融雪であったと推測される。

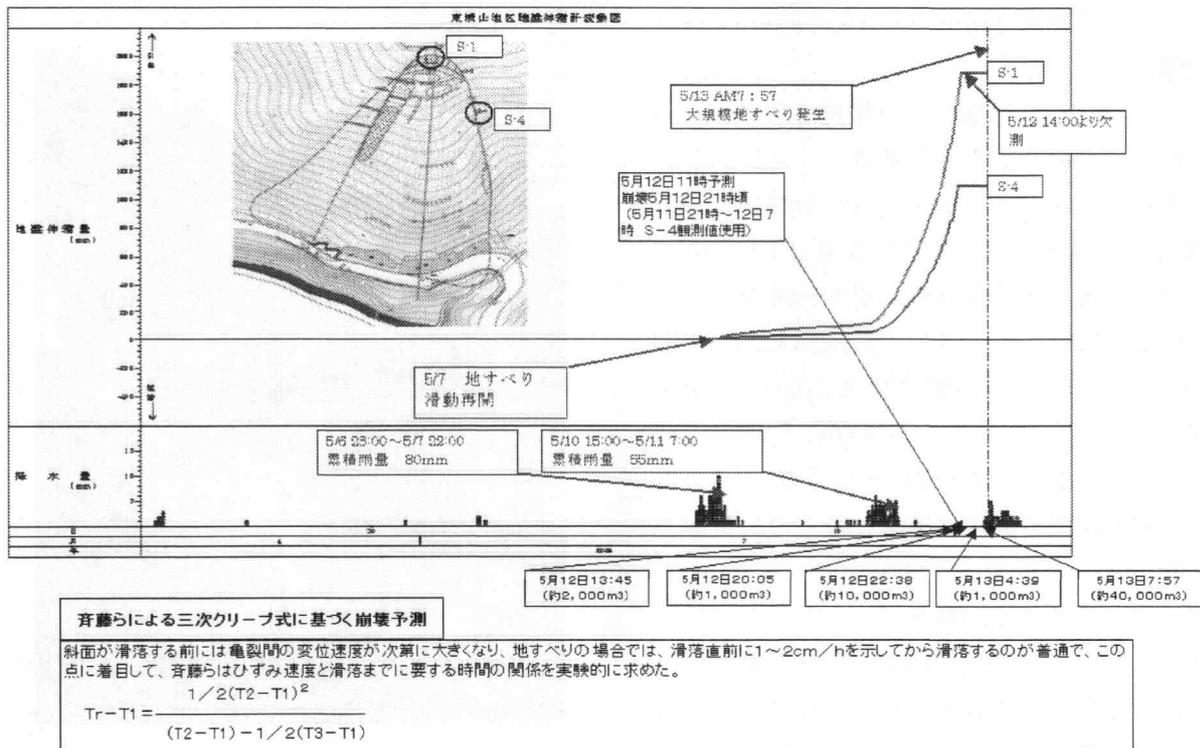
図-4 地盤伸縮計の変動履歴

5月7日の第2回東横山地すべり対策会議では、地すべり発生時の連絡体制や監視体制を確認し、地盤伸縮計による管理基準値を決定した。地盤伸縮計の観測結果(図-4)から、5月7日に地すべりの滑動の兆候が見られ、5月10日から変位が急激に増加し、管理基準値4mm/2hを超過した。このため、管理体制を非常体制に移行し、24時間体制で地すべりの監視を行った。さらに、国の指導のもと5月11日時点の地盤伸縮計のデータから、崩落予測（斉藤式：第三次クリープにおける破壊時間の図式解法）を実施し、5月12日20時以降に崩壊が予測された。現地状況及び地盤伸縮計の観測結果や独立行政法人土木研究所の現地指導により、5月12日の22:00～翌日5:00まで国道303号を一時通行止めとした（大型車通行止め、小型車は迂回路使用）。

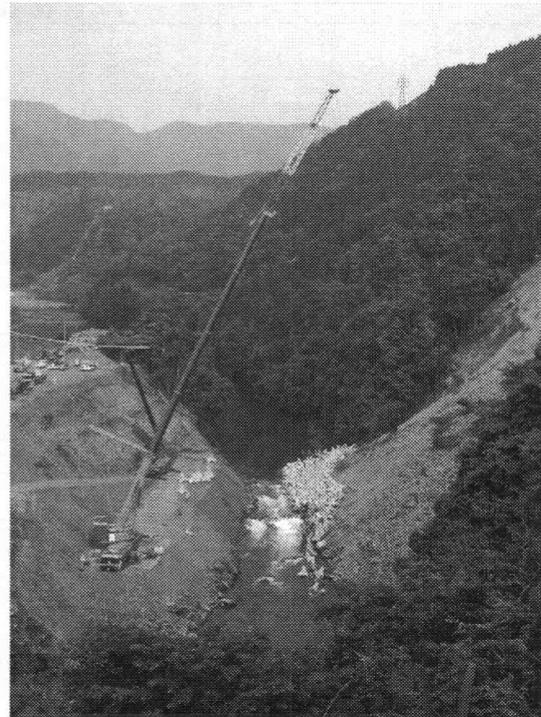
図-6 根固めブロックの設置状況(360tクレーン)

この事実を踏まえ、河川災害復旧事業(応急)として、地すべり発生4日後に右岸側の河道拡幅を開始するとともに、崩落土砂の流失を抑制するため、根固めブロック1000個(内250個国(木曾川上流河川事務所)から借用)(図-6)を設置した。

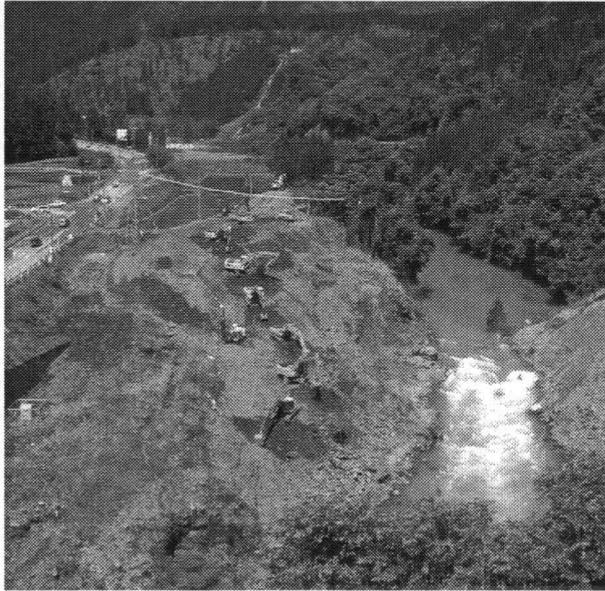
図-7 河道掘削状況

また、河川の増水による地すべり舌端部の浸食を防止するため、本格的な梅雨時期までに完成できるように 24 時間施工で実施した。(図-7)

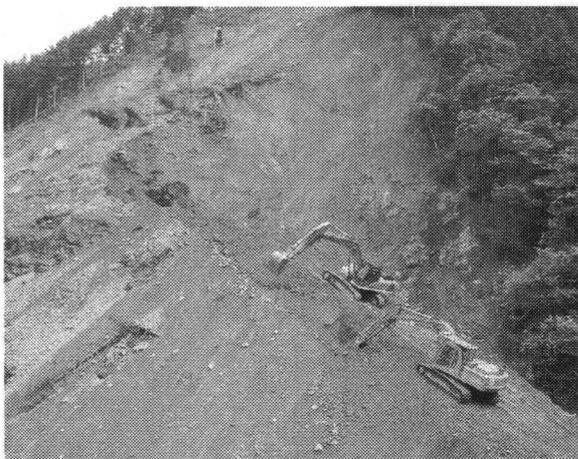
図-8 無人化バックホウ頭部排土状況

地すべりブロックに対しては、『災害関連緊急地すべり対策事業』として、排水ボーリング工、応急排土工を実施した。応急排土工は、人力施工が不可能であることから、頭部排土工を無人化バックホウ 3 台(21,300m³)(図-8)で、不安定土塊除去工を無人化セーフティークライミングマシン 1 台(4,500m³)(図-9)にて実施した。

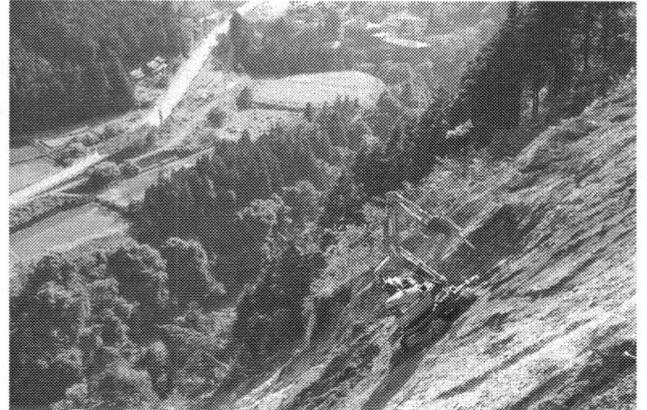
図-9 無人化セーフティークライミングマシン不安定土塊除去

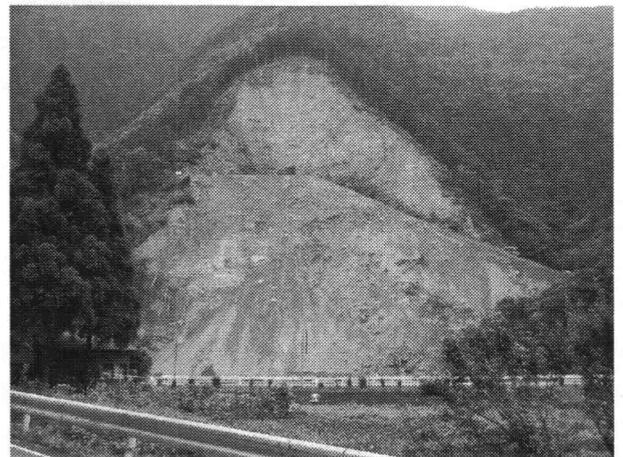
なお、地すべりブロックの応急対策工事は、7 月 31 日に完了(図-10)し、ノンプリズム光波測量の変動も収束し地すべりの安定が図られた。

図-10 応急排土工完了後正面
