# 表 発 例 事

# 大畑区域

緊急対応・警戒避難体制の事例

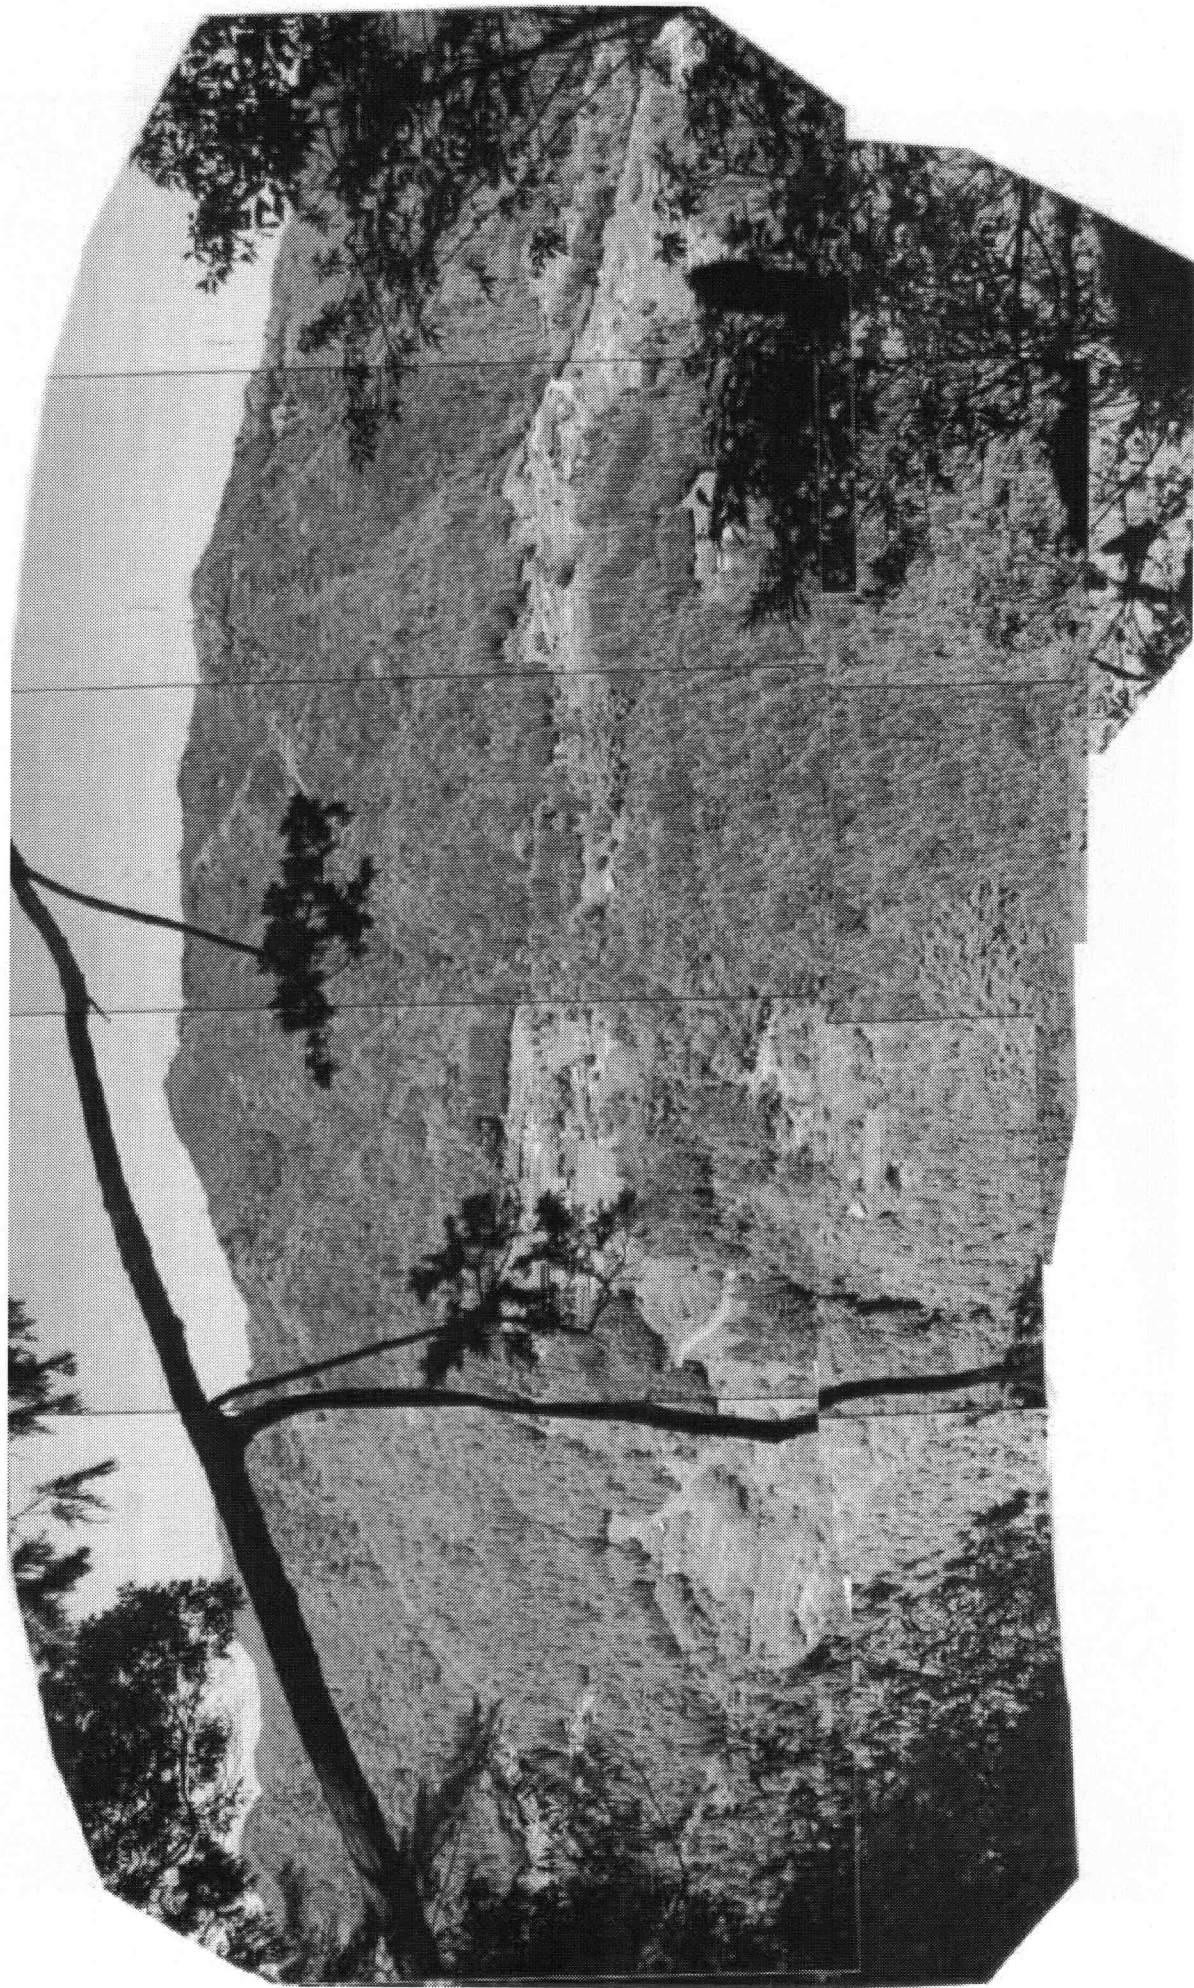
# 道路舗装面のクラック

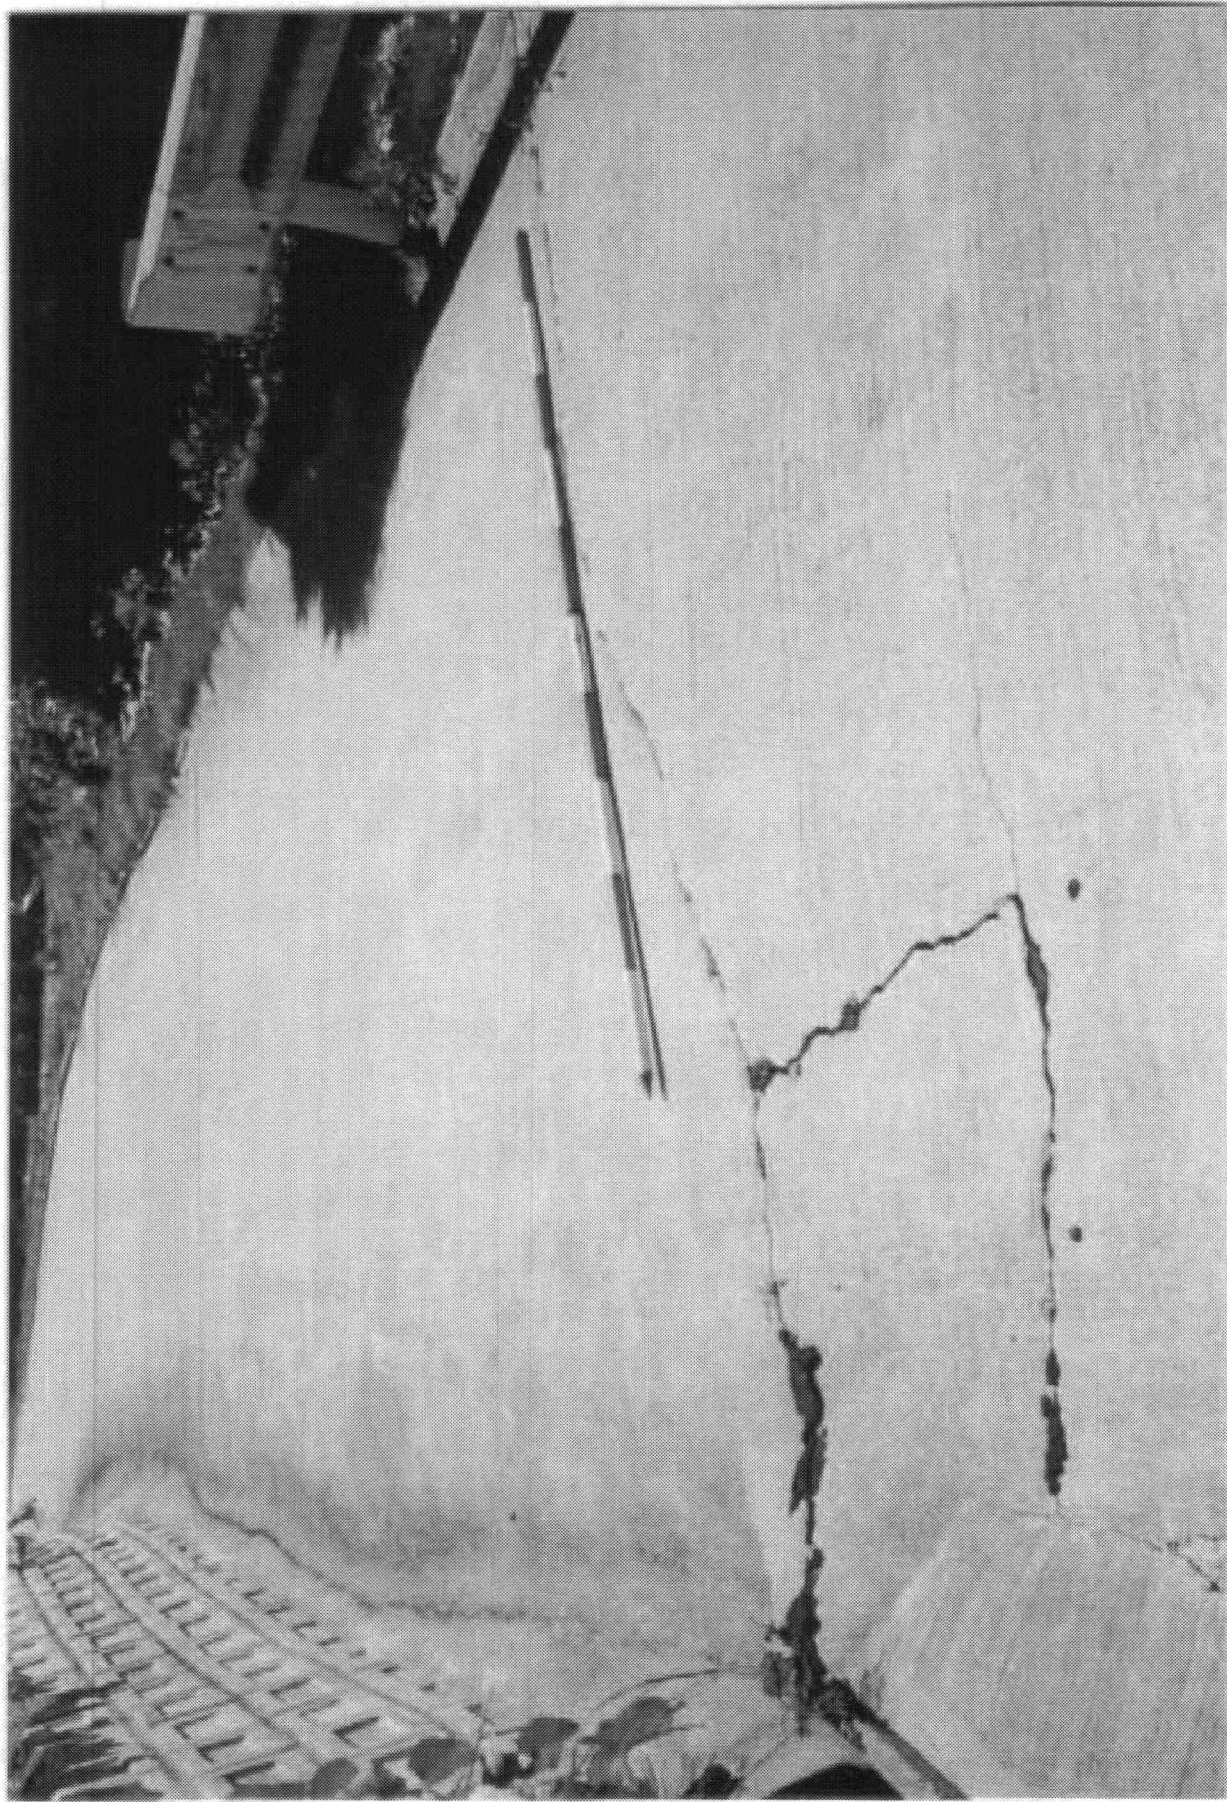
# 法尻部に位置する水路の変状

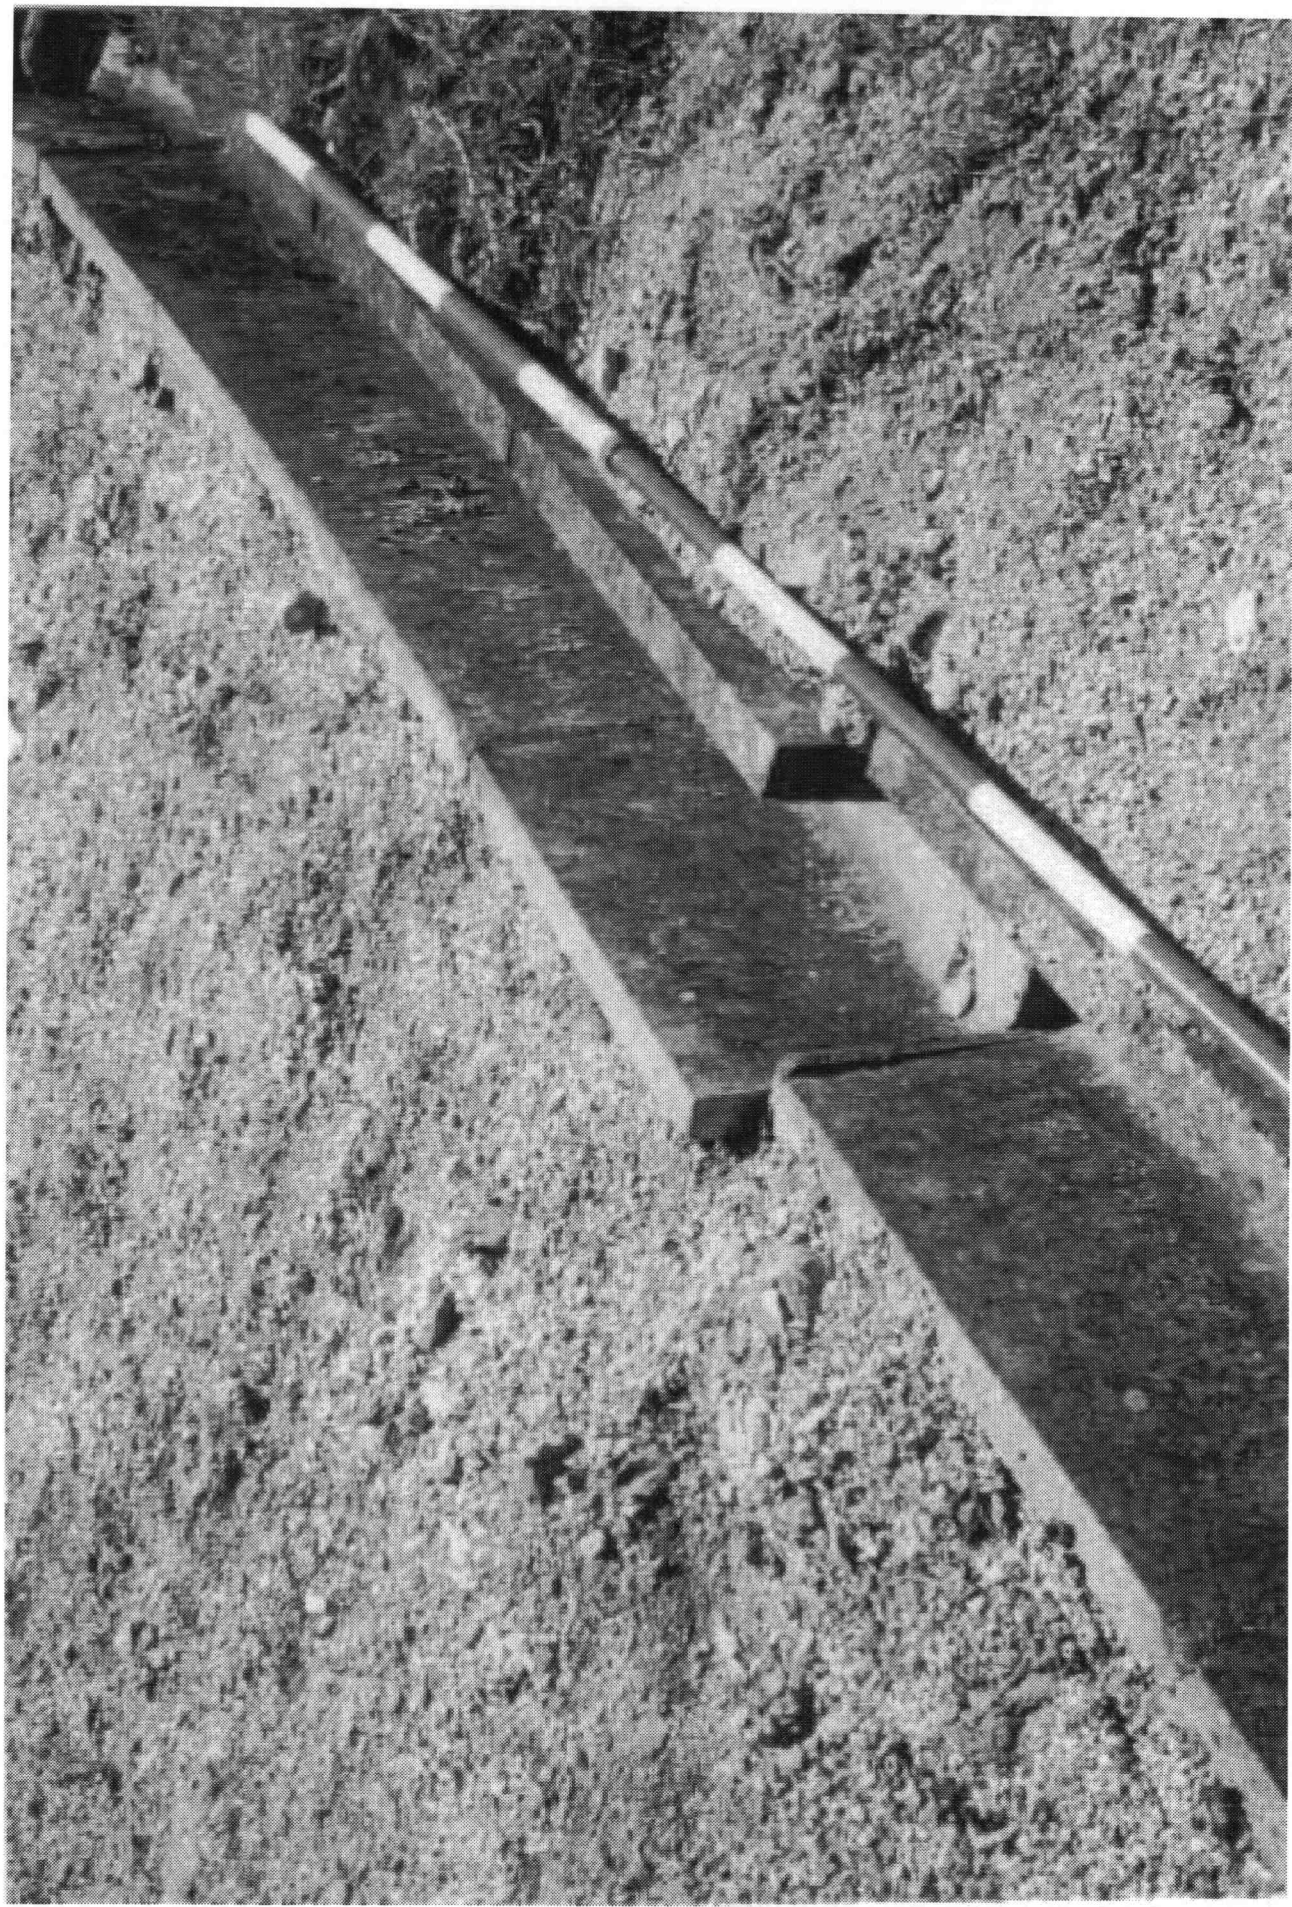
## 石積の変状

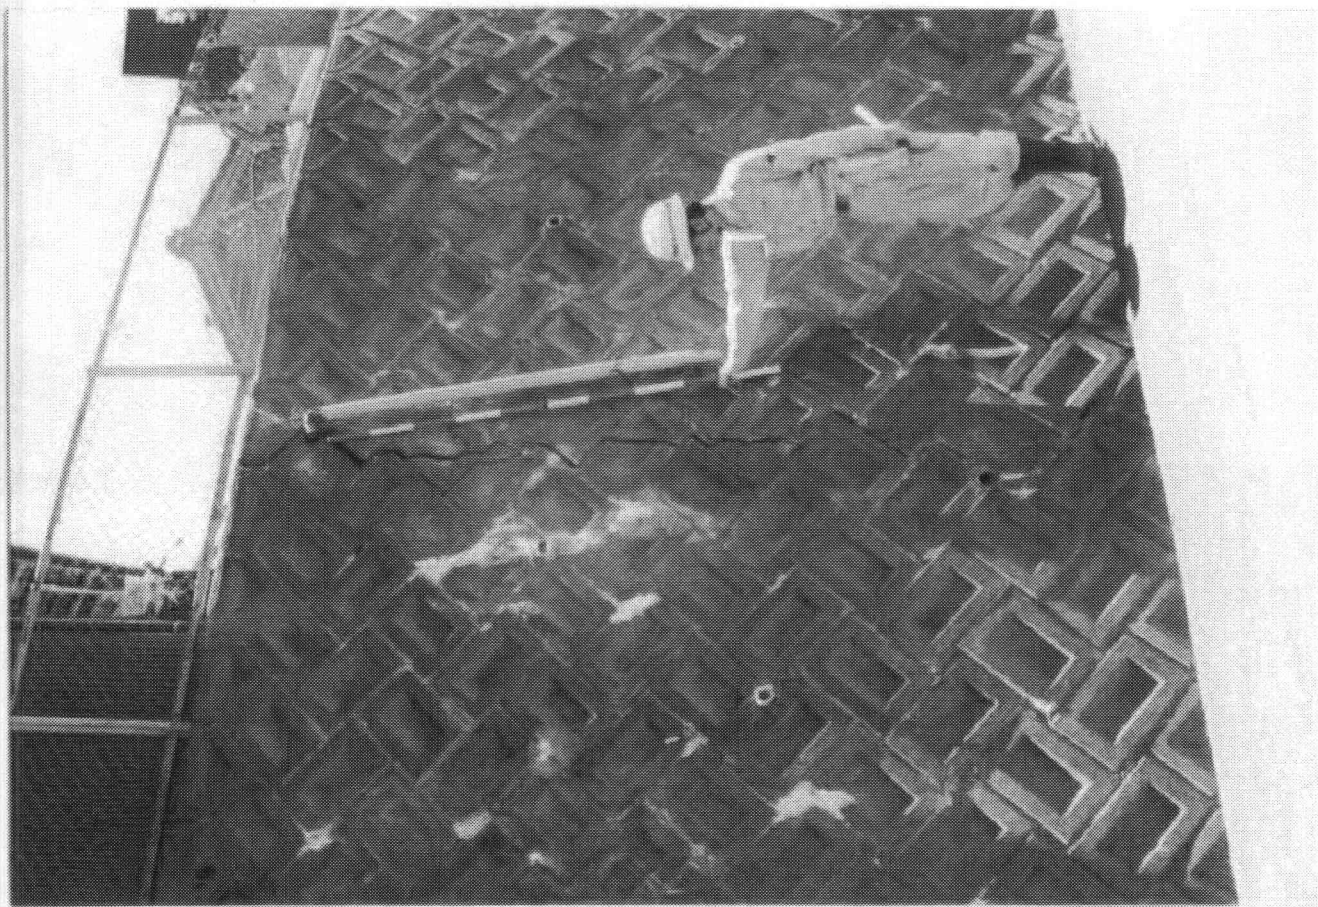
擁壁の変状 (1)

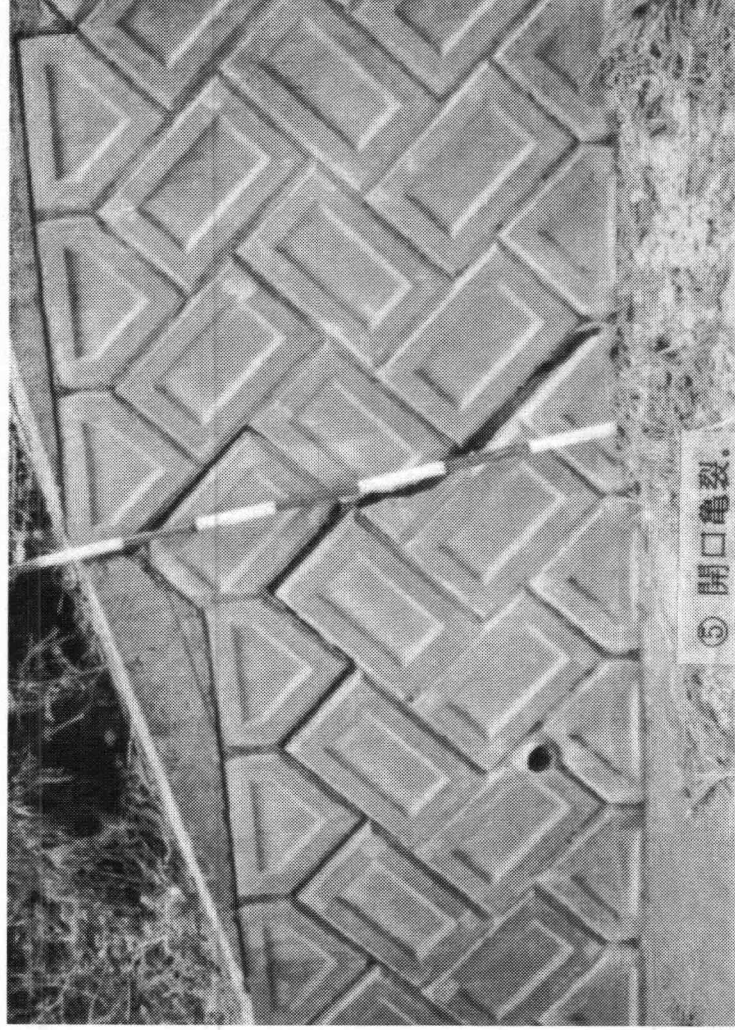
平成 7年

## 擁壁の変状 (2)

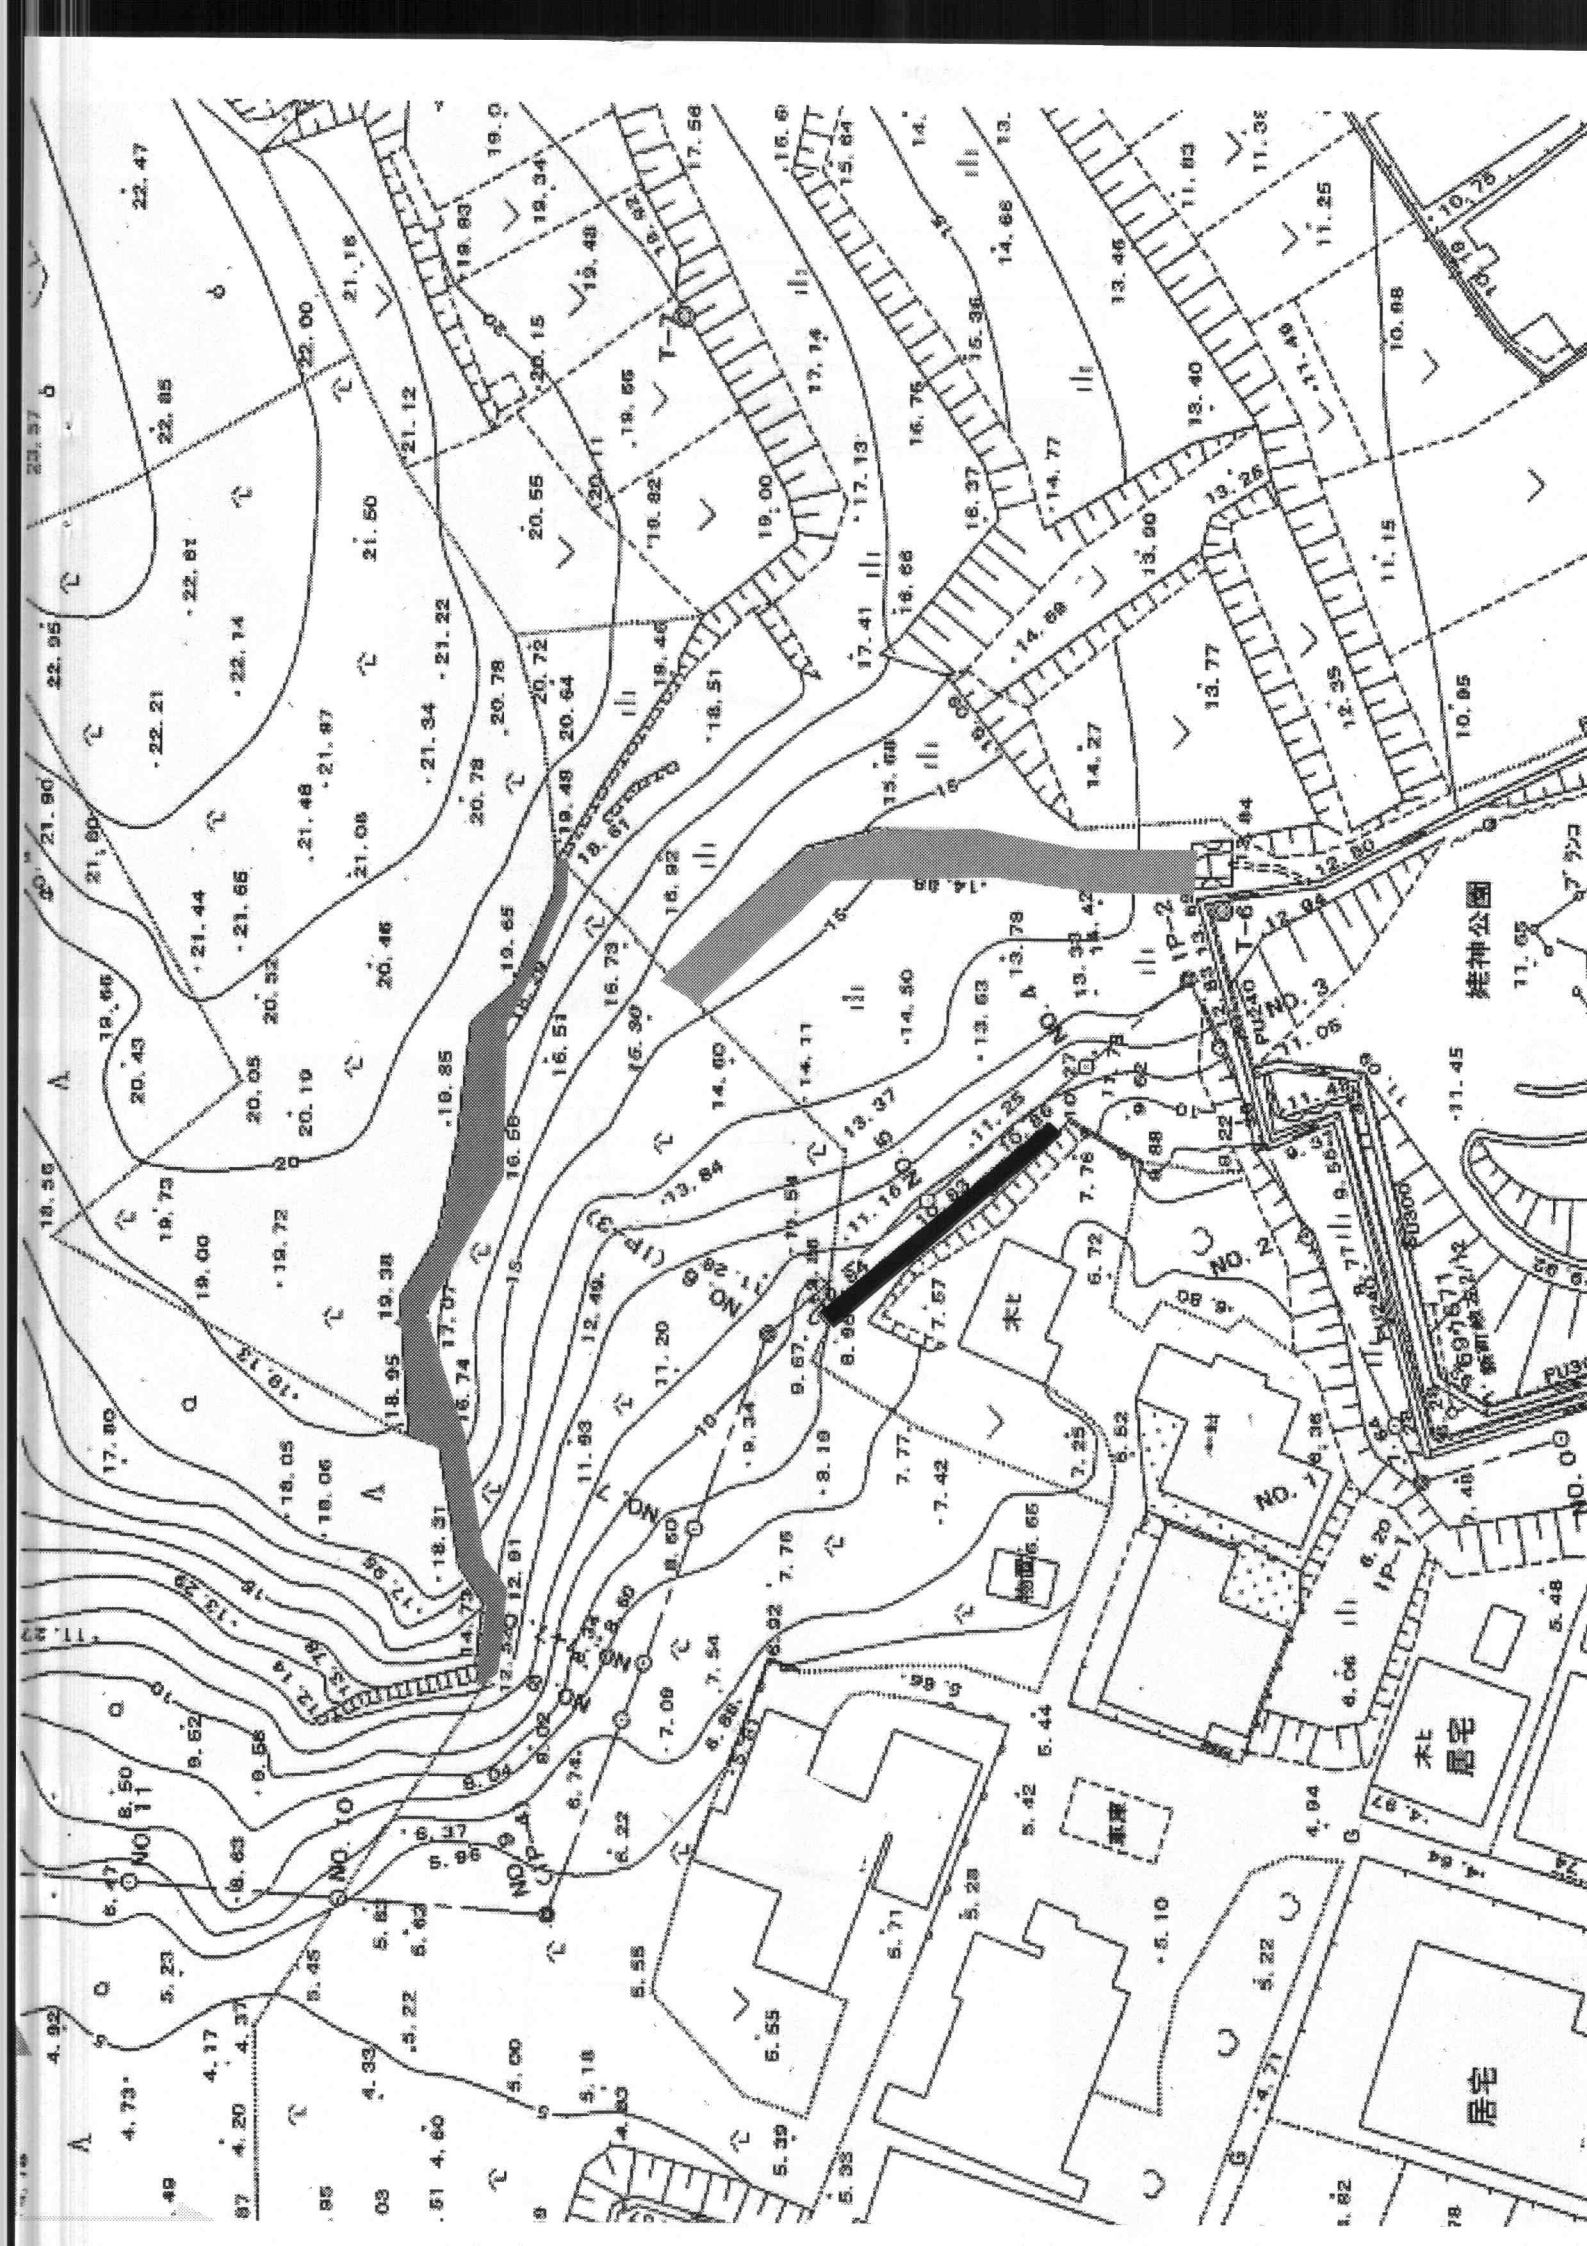
斜面中腹部においてひび割れが発生し、  
斜面下部のコンクリート擁壁に傾きが生じた。
