3. 地すべり防止工事

3. 地すべり地での対策工事 その1

4. 地すべり地での対策工事 その2

5. 簡易揚水試験の有用性

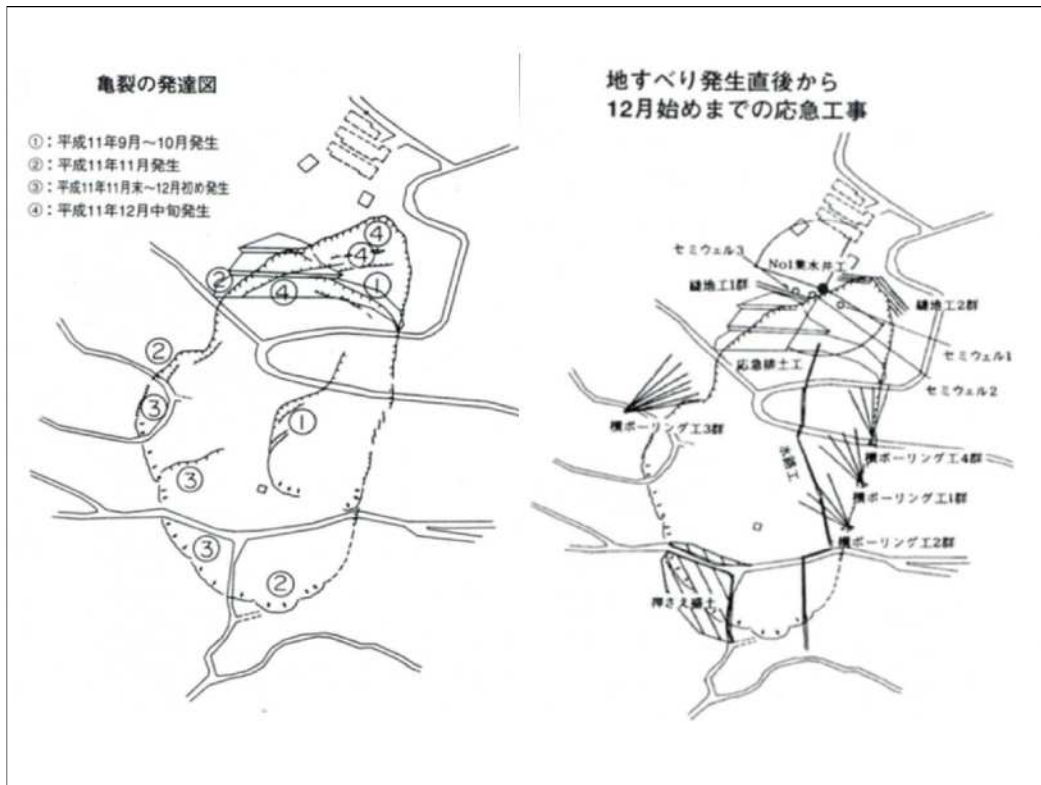
下石川地すべりの応急対策

- ・移動速度が速い地すべりであったため、地すべり地外より横ボーリングを計4群実施したが、効果が認められないため中止した。
- ・これに変わる対策として頭部滑落崖上部でセミウェルを実施し、600ℓ/日の揚水を行った。
- ・さらに頭部排土工と排土を流用した押え盛土工を実施した。

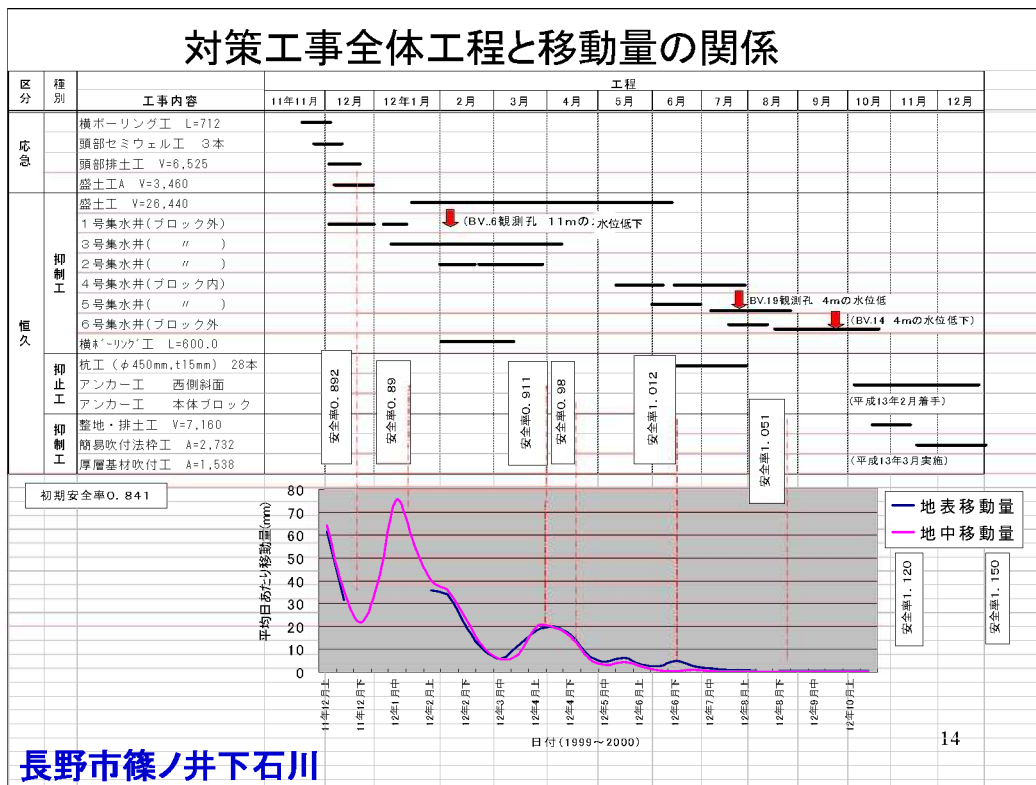
【対策工事の効果】

- ・排土工、盛土工、セミウエルの施工後、効果は直ちに反映され、地すべり滑動の移動量は低下傾向となった。
- ・その後、新たな活動領域の出現により地すべり滑動が再度活発化し、更なる押さえ盛土工を実施し、地すべり滑動の沈静化に至った。

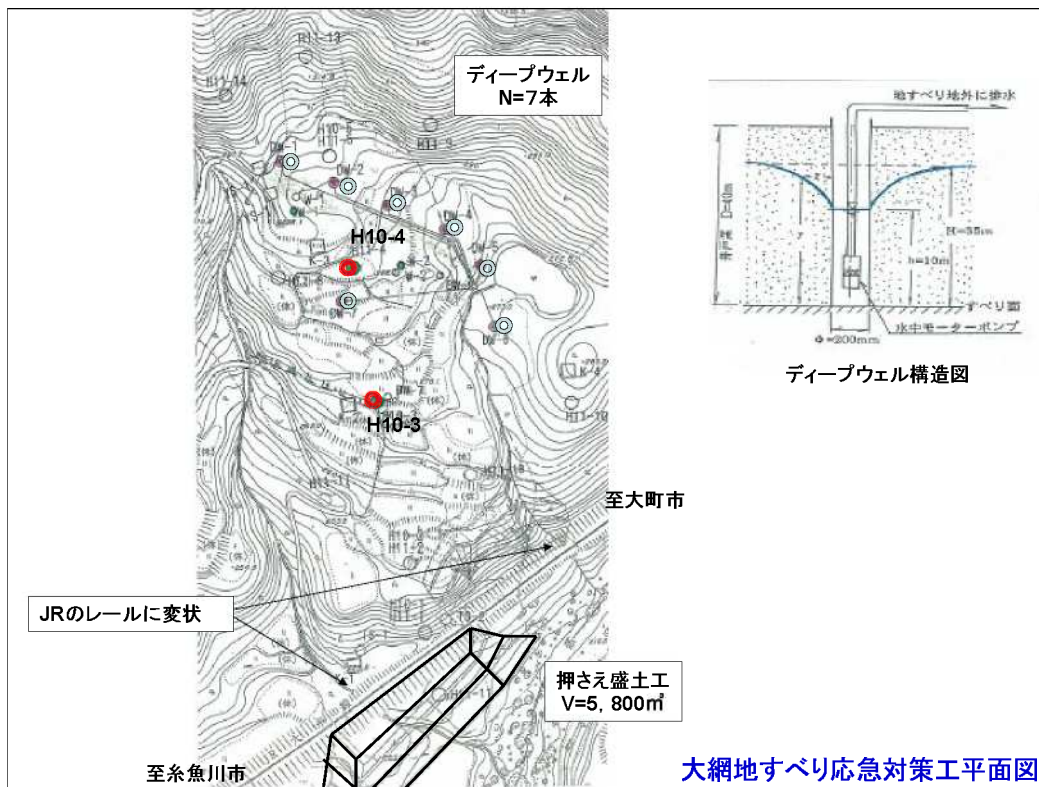
【大網地すべりの応急対策事例】

- ・平成11年春の融雪期に発生した地すべりで、JP大糸線のレールに変状が発生した。地すべり滑動が継続すると姫川の閉塞、天然ダム形成、土石流の発生等の被害が懸念された。
- ・応急対策としては、地すべり末端部に押さえ盛土工: $V=5,800\text{m}^3$ 、地すべり頭部にディープウェル: 7基を施工した。

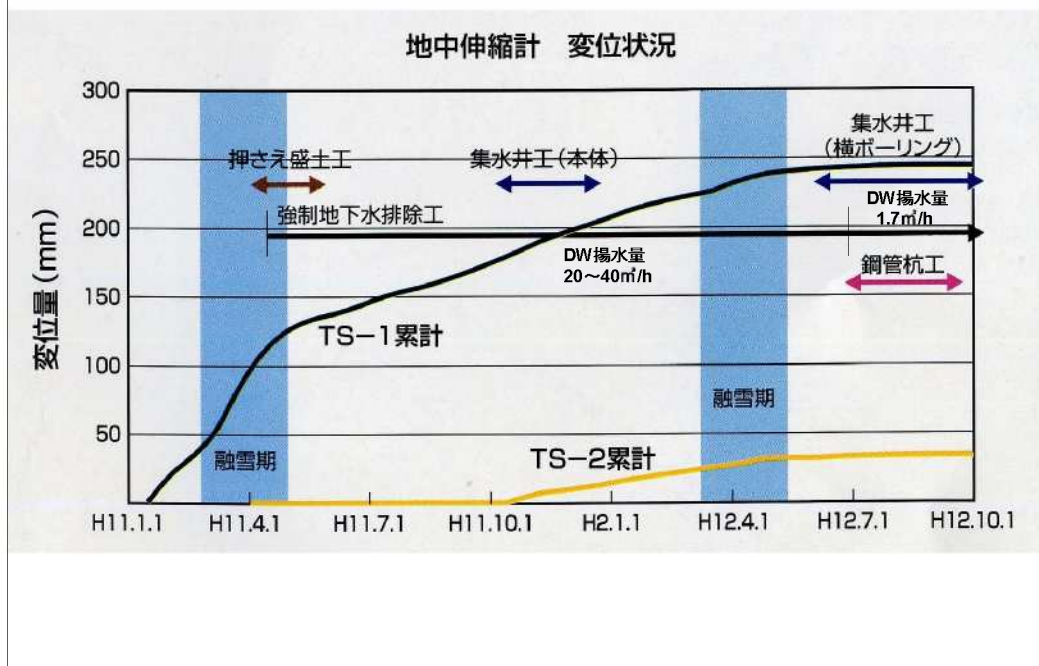
【応急対策工の効果】

・ディープウェル揚水開始時に押え盛土工も全体の約半分が施工されており、移動量が徐々に沈静化した。

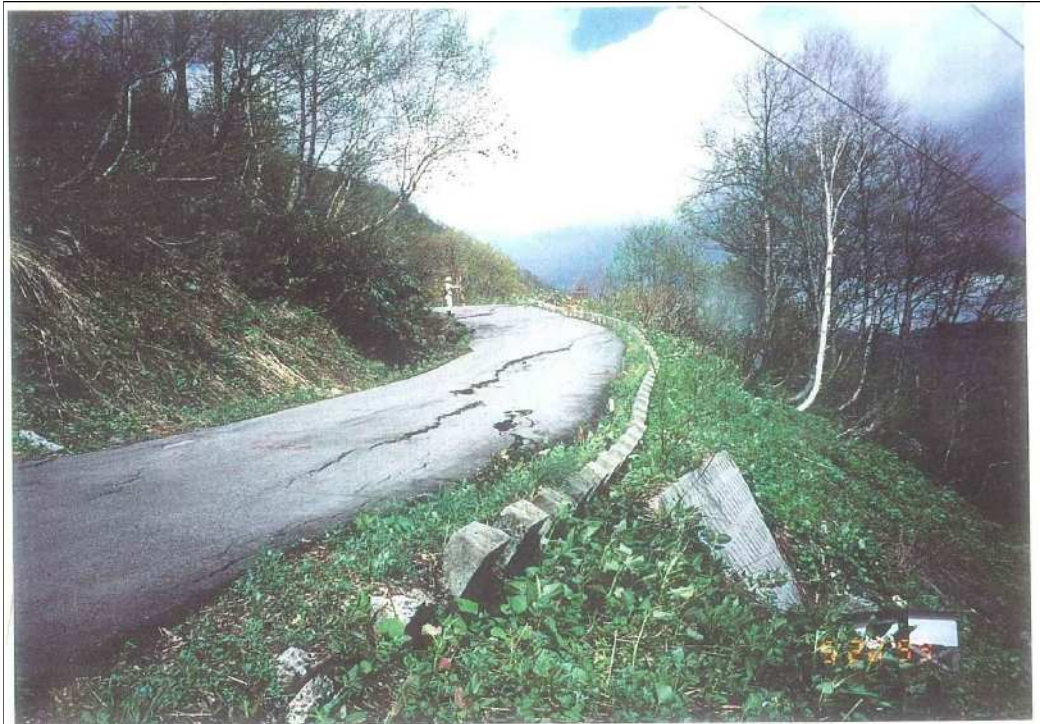
図-19 梅池地すべり中央部道路の変状, 1999年5月

⑤-4 H11.5 H8、H10を結ぶような亀裂が発生。

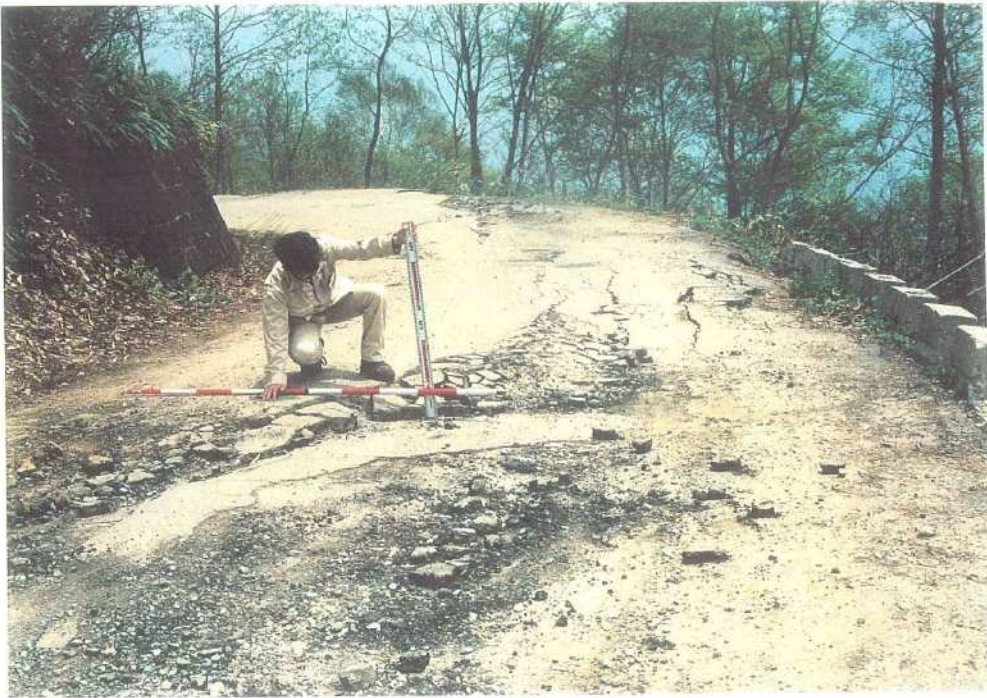
図-20 梅池地すべり中央部道路の変状, 1996年5月

④-2 H8.5 同所 段差を伴う亀裂、亀裂が発生。

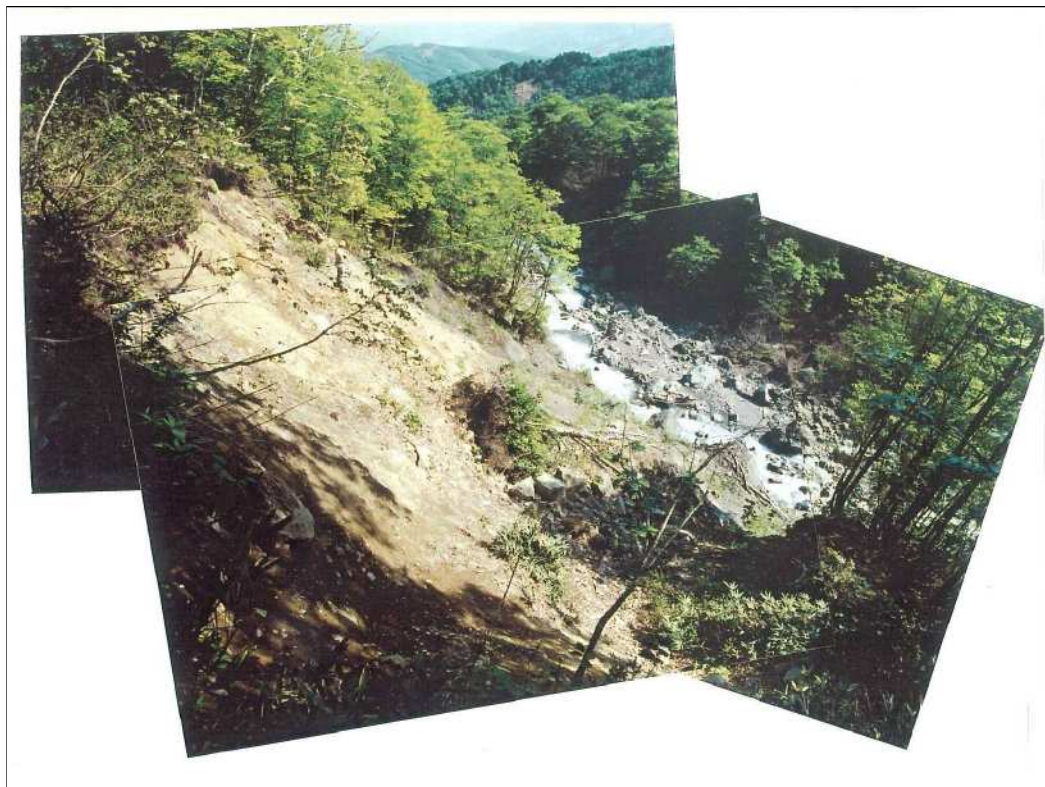
図-21 梅池地すべり道路へアピン部, 1999年5月

地すべり地上部の細長い形状部と下部の円形部の接点付近にヘアピン形状の道路がみられるが、この道路の舗装が毎年破壊されている。その道路の変状を以下の2枚の写真

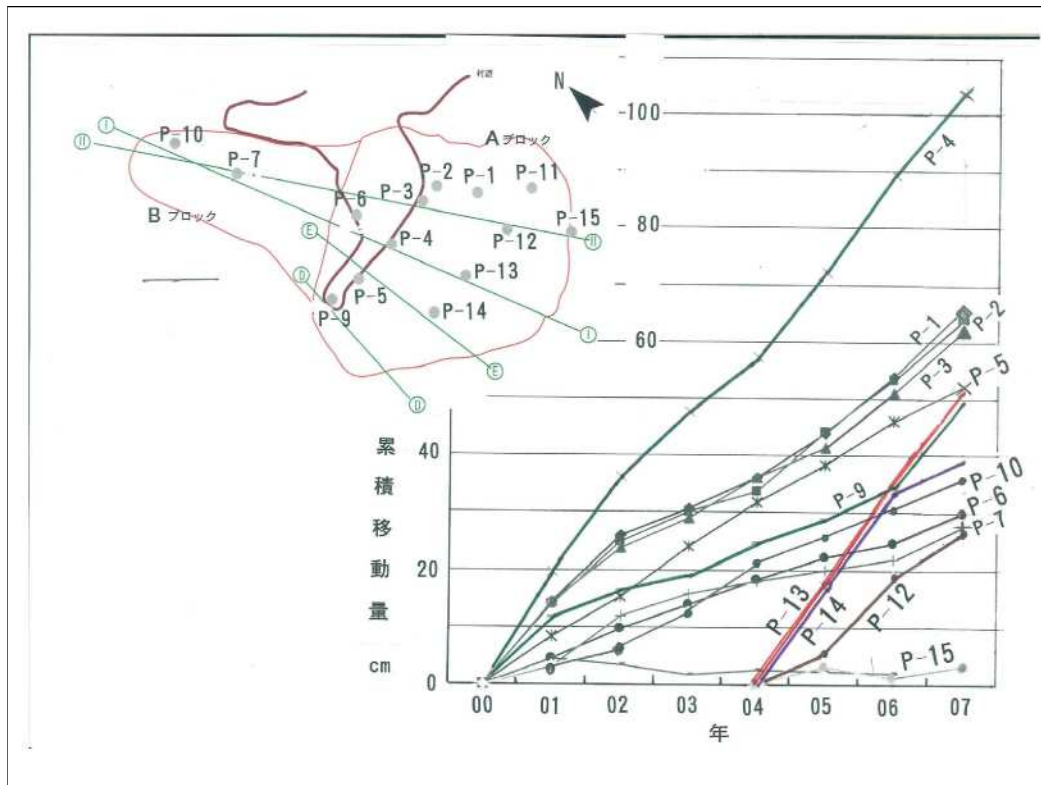
図-22 梅池地すべり測点の移動量

地すべり地下部のAブロックの移動が大きく、年20cmほどの移動を繰り返している。

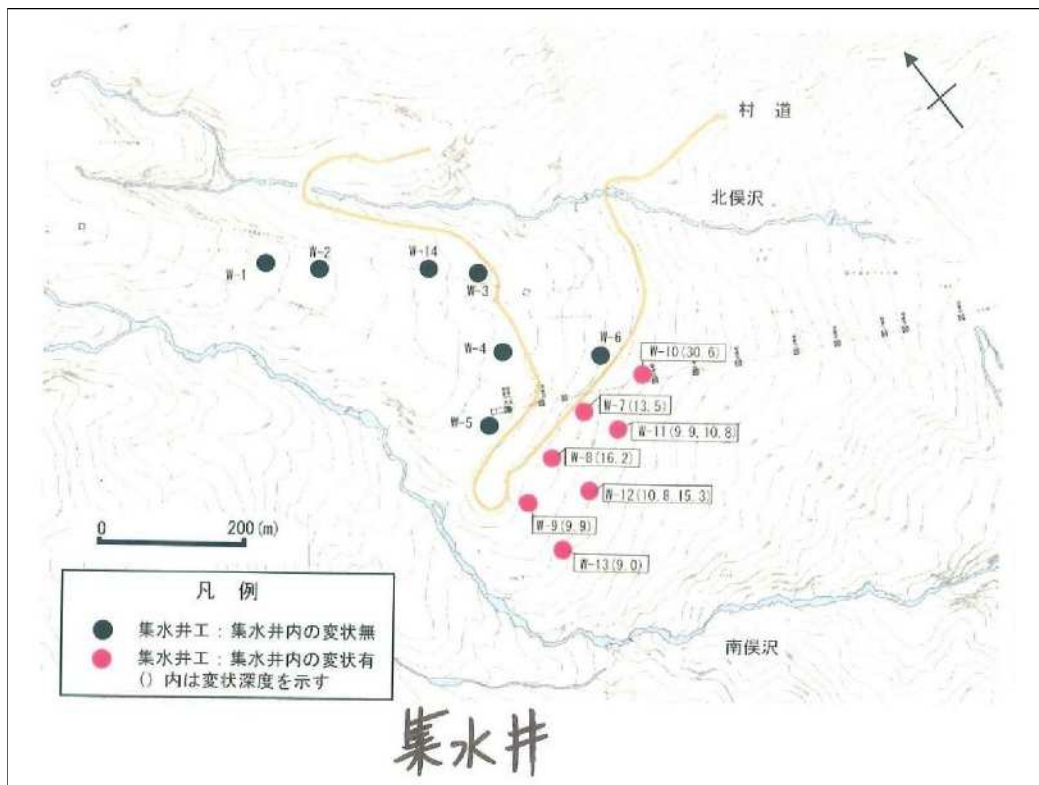
図-23 梅池地すべり集水井の分布

Bブロックの集水井に変状はないが、Aブロックの集水井は深さ6m～16m で変状が生じている。

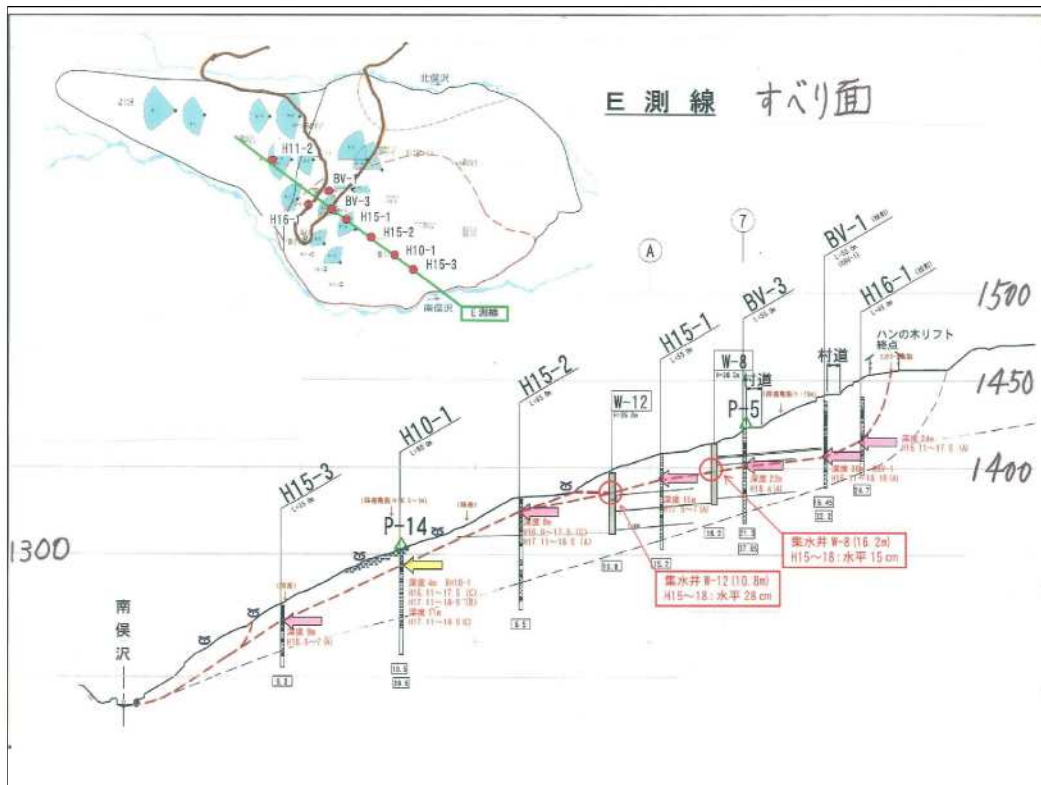
図-25 梅池地すべりE測線断面図

ボーリング孔及び集水井の変状から推定されるすべり面は、10m 前後の浅いものである。

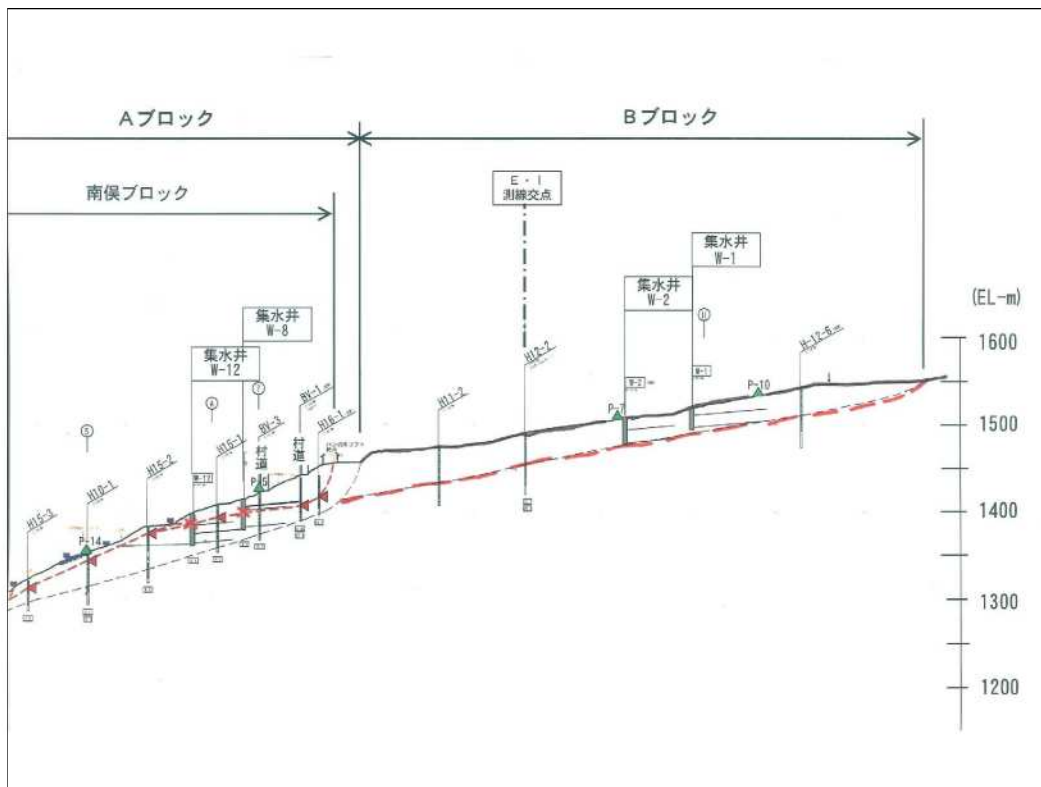
図-26 梅池地すべりBブロック断面図

地すべりの上部Bブロックでは、すべり面は深さ40mと深く、また地下水が豊富で地表に近い水頭をもつ流れが存在する。ここに設置した集水井では、水平ボーリングで排水して効果を発揮している。しかし、地すべりの下部Aブロックでは、氷河堆積物が厚く、水は深さを変えて何枚もの流れとなって流下している。

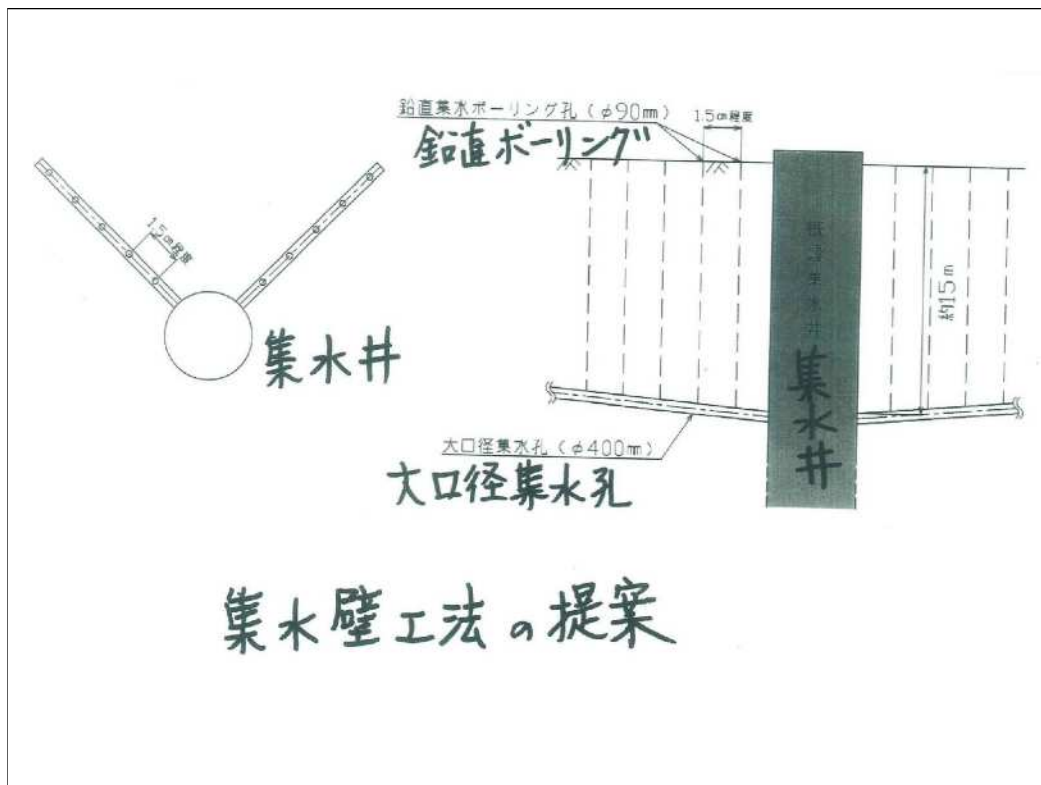
図-29 浅層地下水排除のための集水壁

Aブロックでは、すべり面の深さは10m 前後で、この深さの浅層地下水により発生していることは、斜面地表の湧水地点の分布及び集水井の変状からはっきりしている。しかし、この浅層地下水をうまく排水できないでいる。透水性の異なる多数の層状堆積物から、浅層地下水を排除するため、図示した集水壁を考えているが、これも移動があれば、切断される欠点がある。
