「地震災害を考える」

演題「地震と地すべり・地盤災害」

長岡技術科学大学工学部准教授 豊田 浩史 氏

地震と地すべり・地盤災害

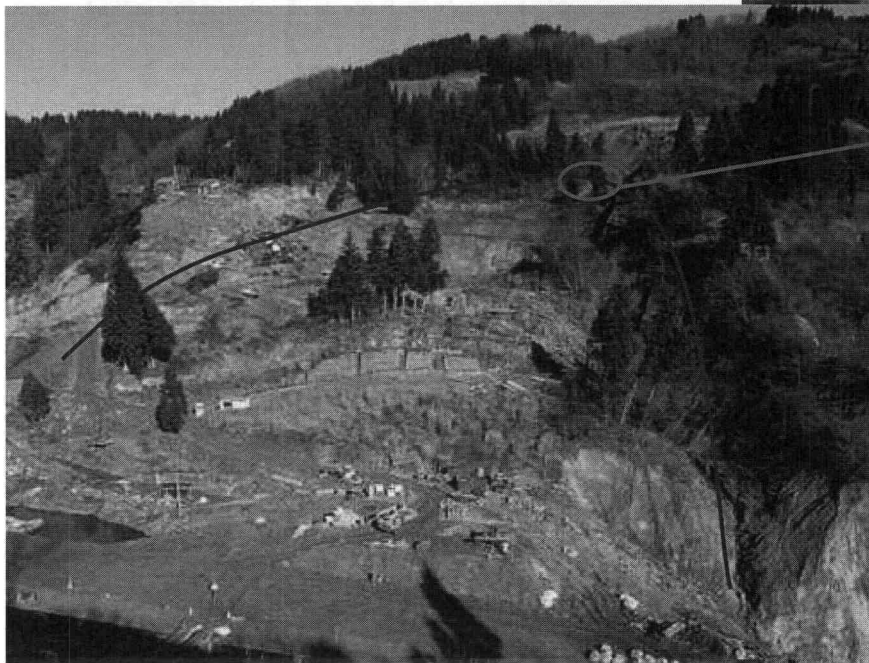
寺野の地すべり

滑落崖には養鯉池

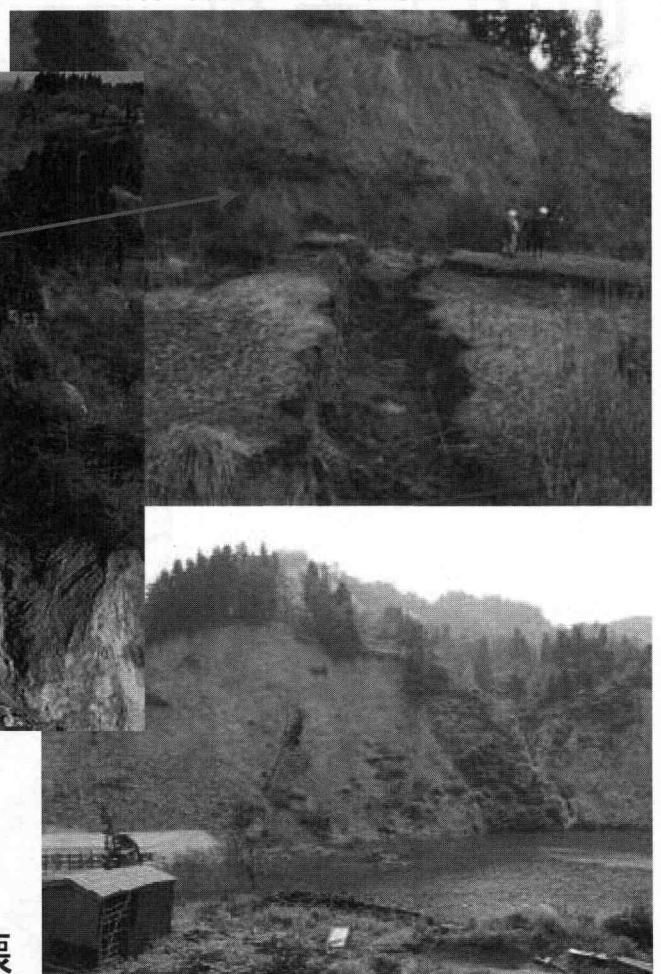
左岸が地すべり，河道閉塞を引き起こした

右岸は表層崩壊

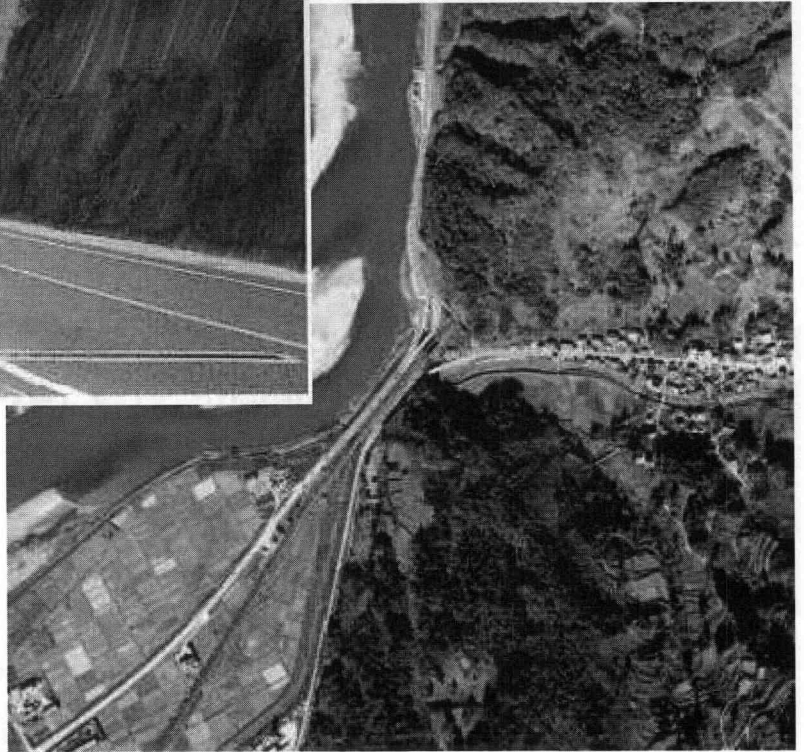
大した斜面安定工法は採用されて
いないので、それなりに安定と
考えられていた

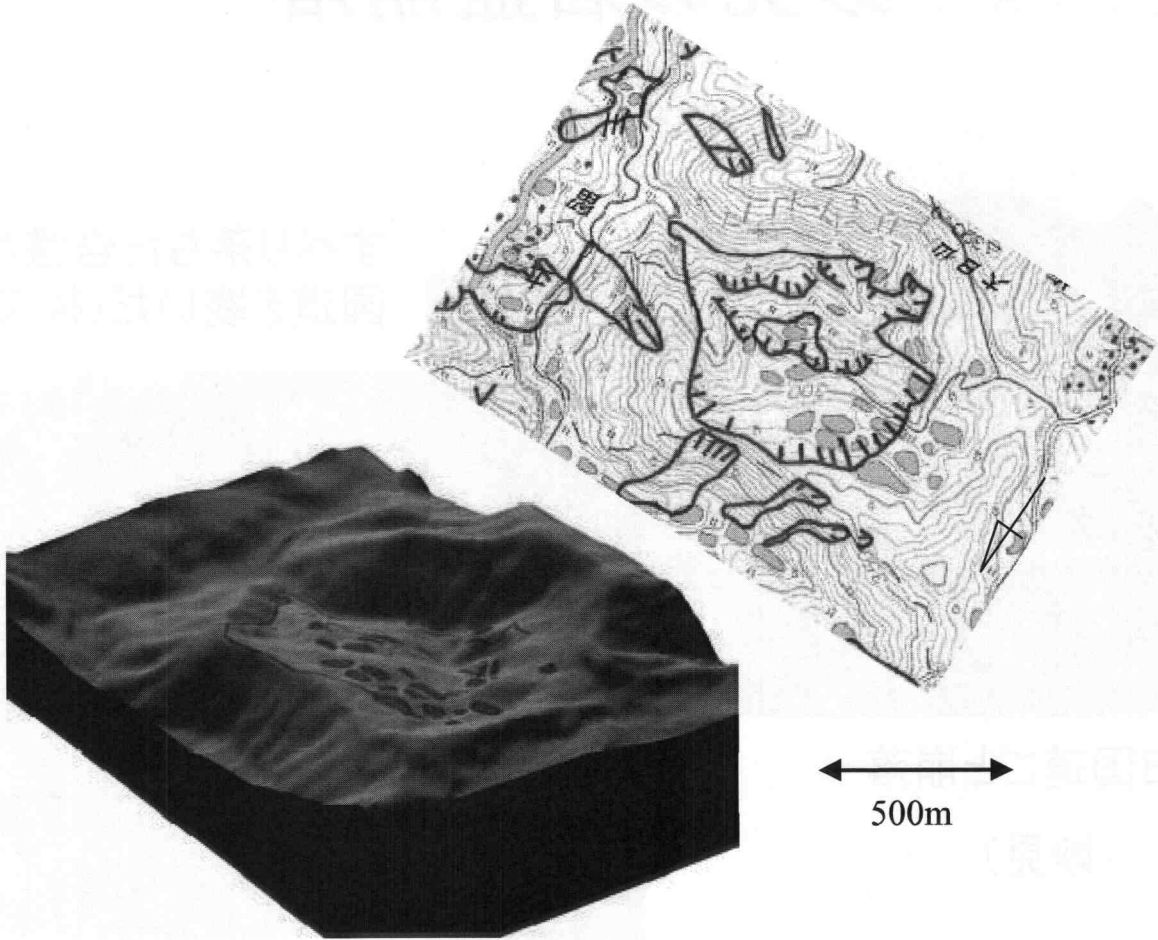
塩谷の地すべり

雪解け後、大きな変化は見られない。

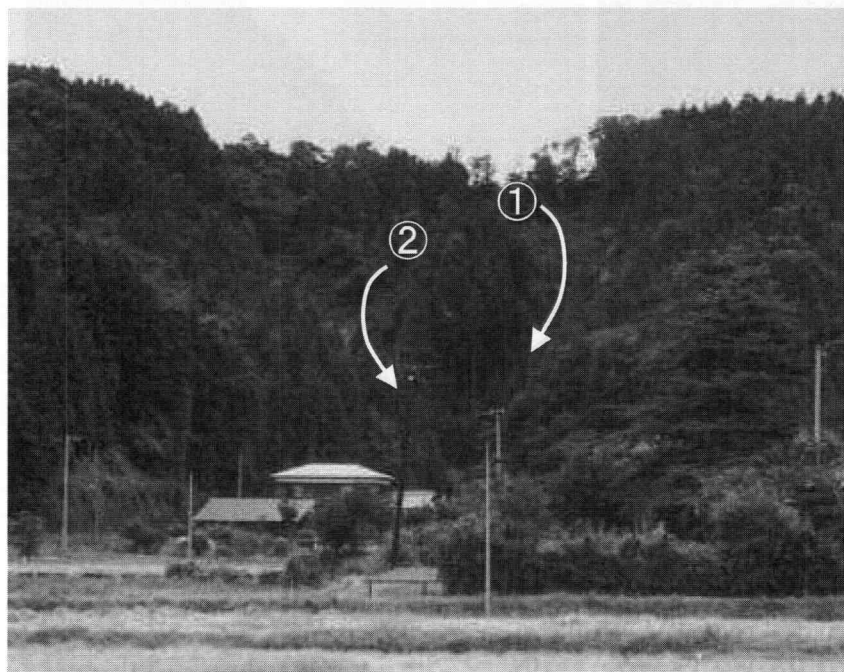
柏崎市西山町長嶺

谷部の地形

泥岩の上の風化堆積物の両側が大きく崩落
中央部は動いている兆候は見られない

泥岩の流れ盤(約32度)

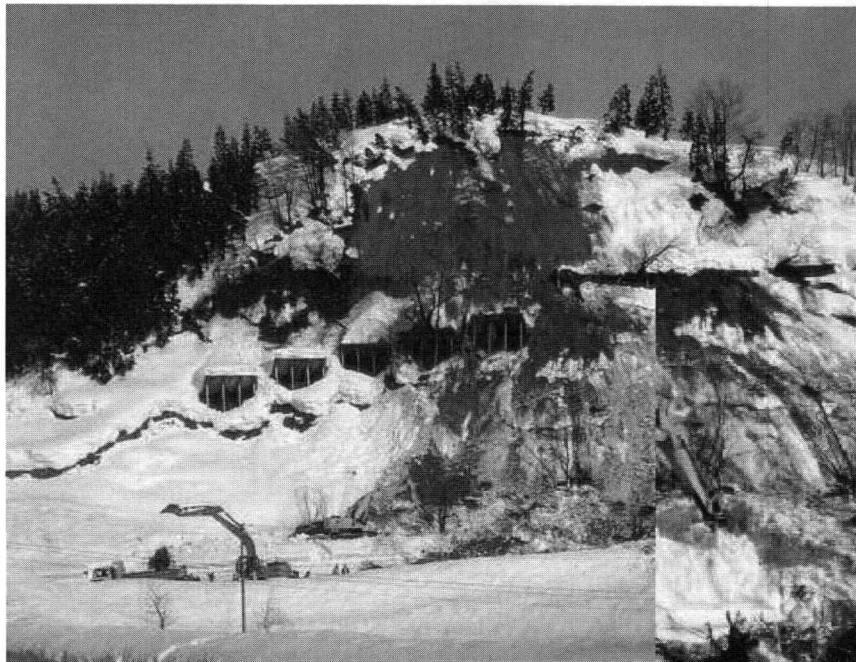
植生の被害により、雪崩数は増加

表層土砂を巻き込んだ雪崩

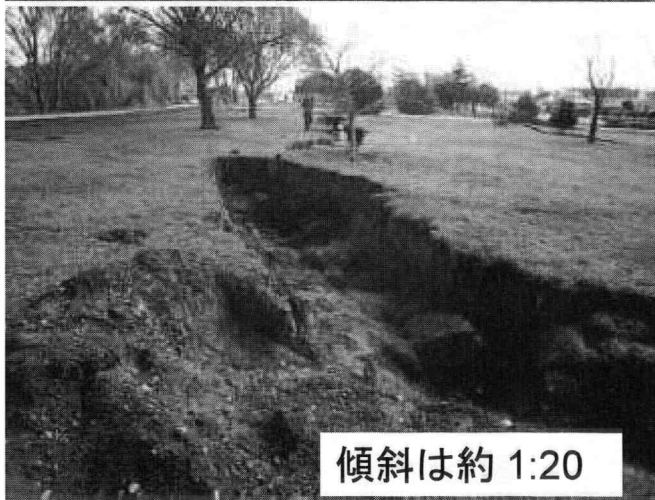
堤防の亀裂(堤内側)

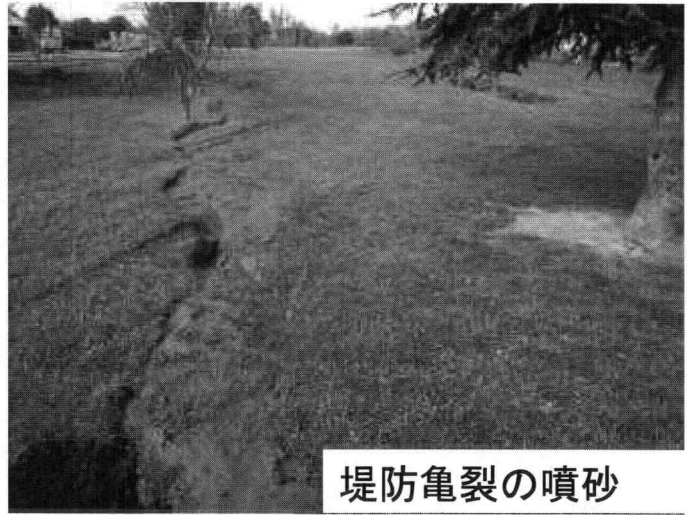
傾斜は約 1:20

堤防亀裂の噴砂

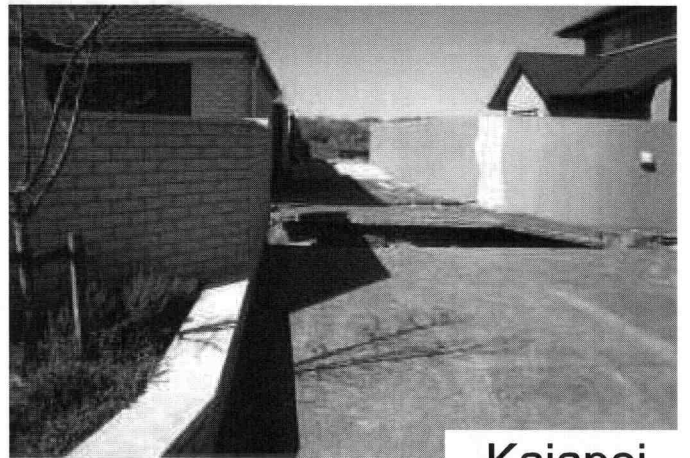
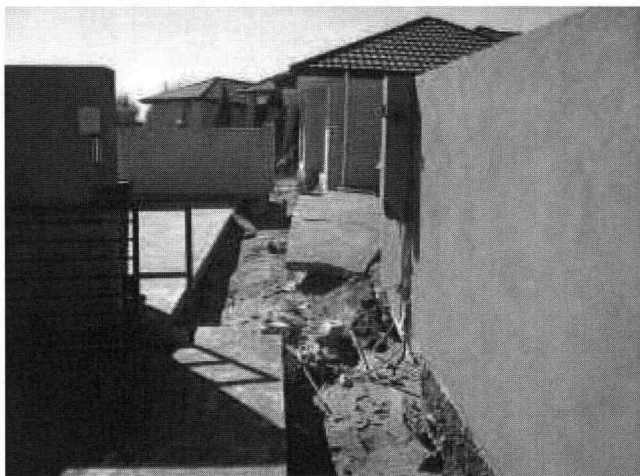
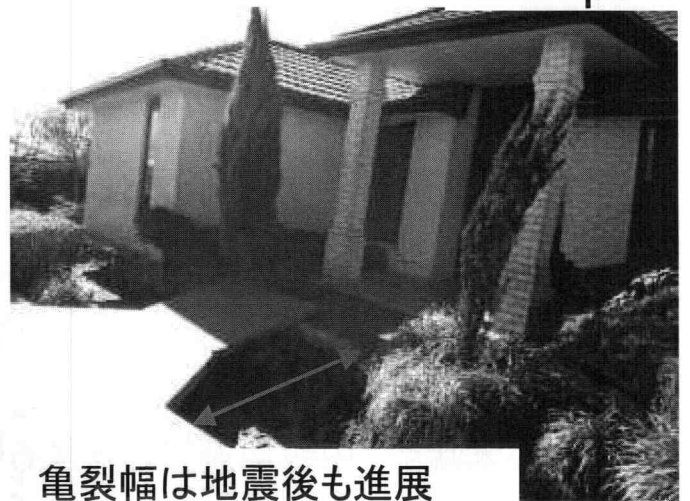
亀裂幅は地震後も進展

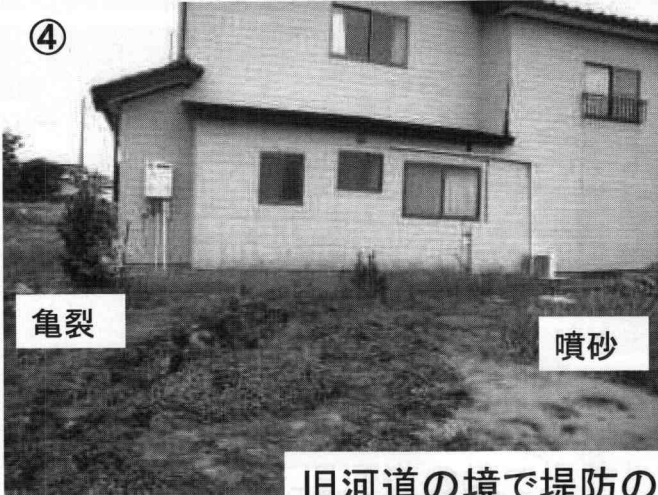
④

亀裂

噴砂

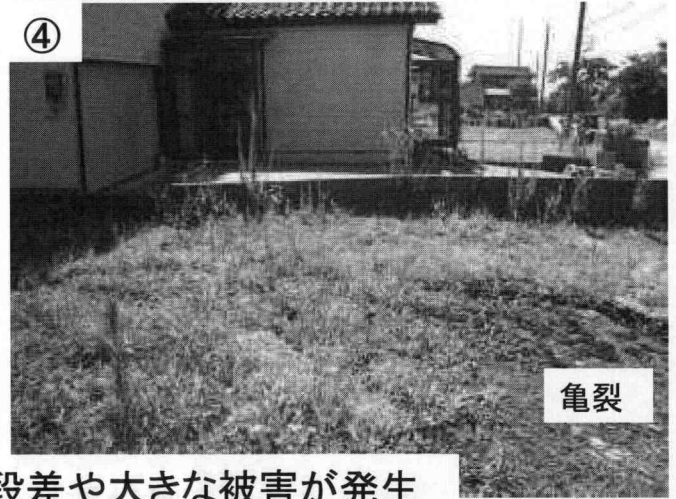
④

亀裂

旧河道の境で堤防の段差や大きな被害が発生

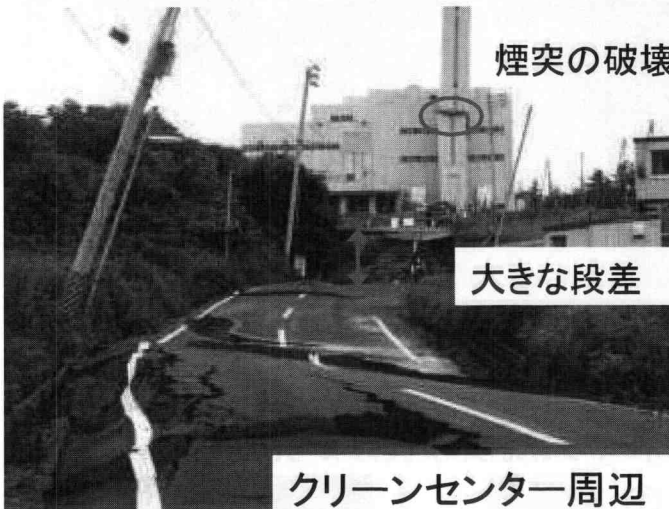
煙突の破壊

大きな段差

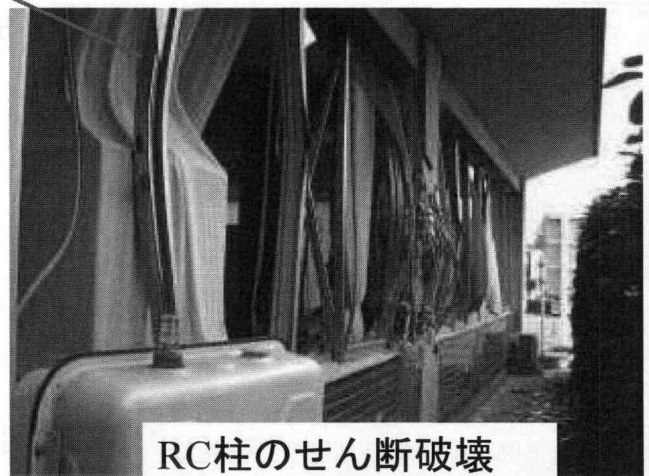
須賀川市役所の被害

RC柱のせん断破壊

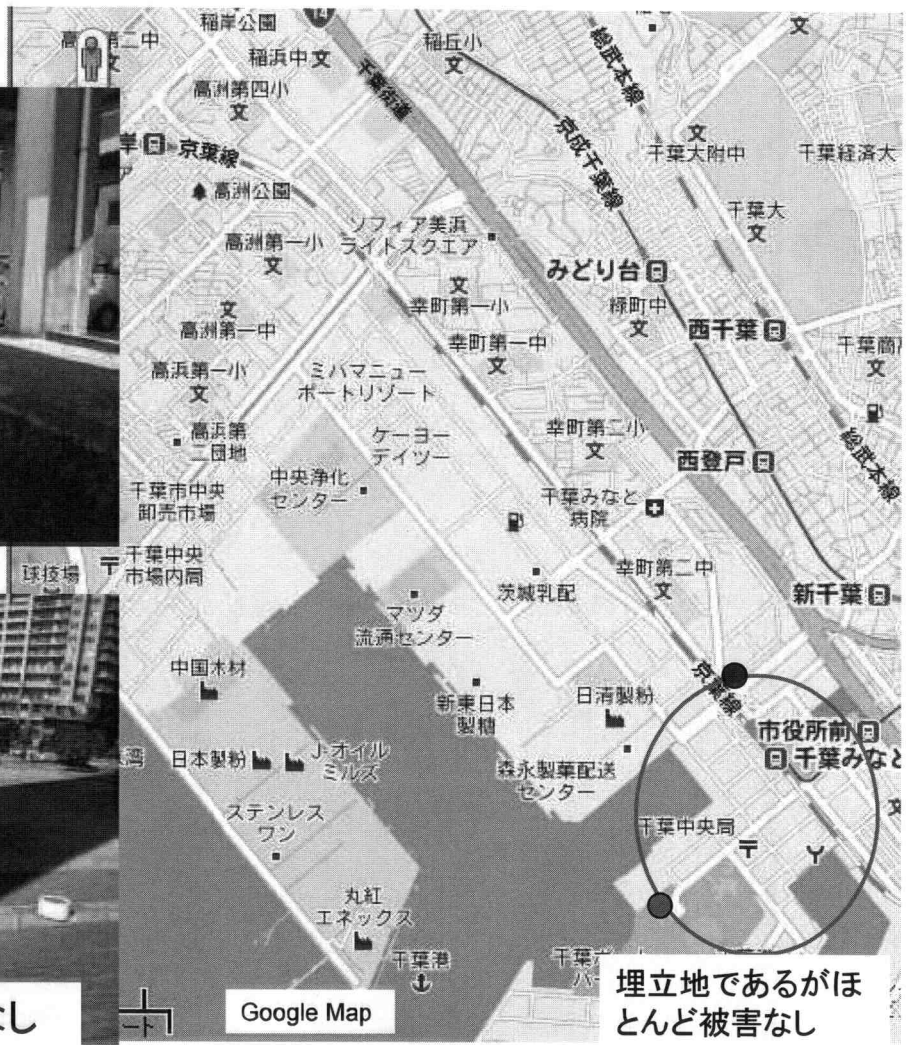
被害なし

埋立地であるがほとんど被害なし

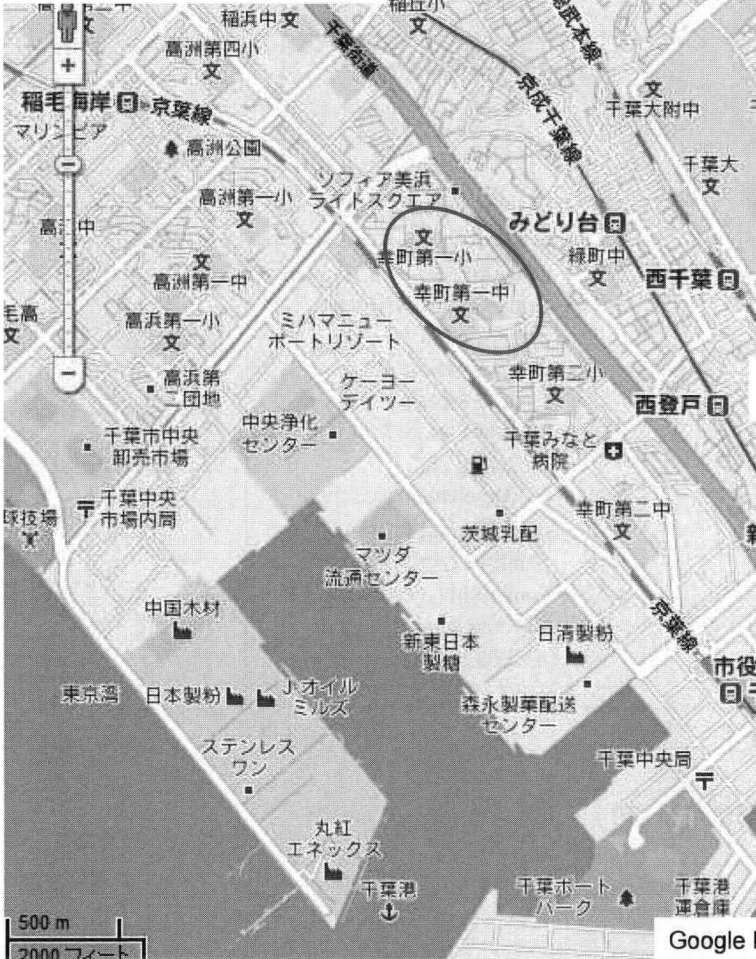
千葉

部分的に液状化被害が見られる
