「大規模地すべりを考える」
講演会資料

稗田山崩れと今後の防災体制

台湾小林村地すべり発生時の状況

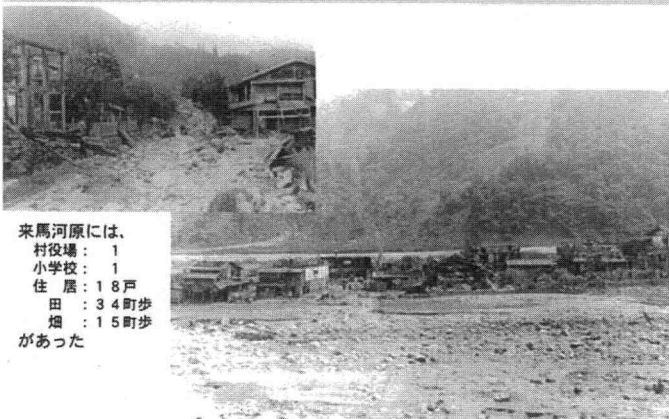
稗田山崩壊後の来馬集落(明治44年(1911)8月撮影)

来馬河原には、
村役場：1
小学校：1
住居：18戸
田：34町歩
畑：15町歩
があった

・1911年の土石流の堆積によって、かつての水田が河原になりつつある
・この付近ではその後現在までの間に約20mも河床が上昇した。

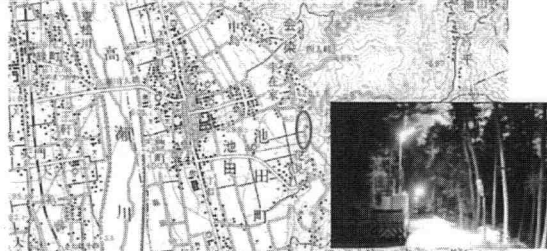
災害発生日 平成22年4月21日(水)

規模:長さ=60m 幅50m 厚さ8m V=12,000m³

変状:地すべり頭部亀裂発生、町道舗装隆起、法留擁壁押し出し

保全対象:人家15戸 県道(上生坂信濃松川(停)線)町道(登波離橋線)

5月24日 2:00 1時間の移動量が4mm越える。
6:00 池田町が8戸に避難勧告発令(26日解除)
5月30日 長野県からの要請を受け、照明車2台派遣(〜6月下旬)

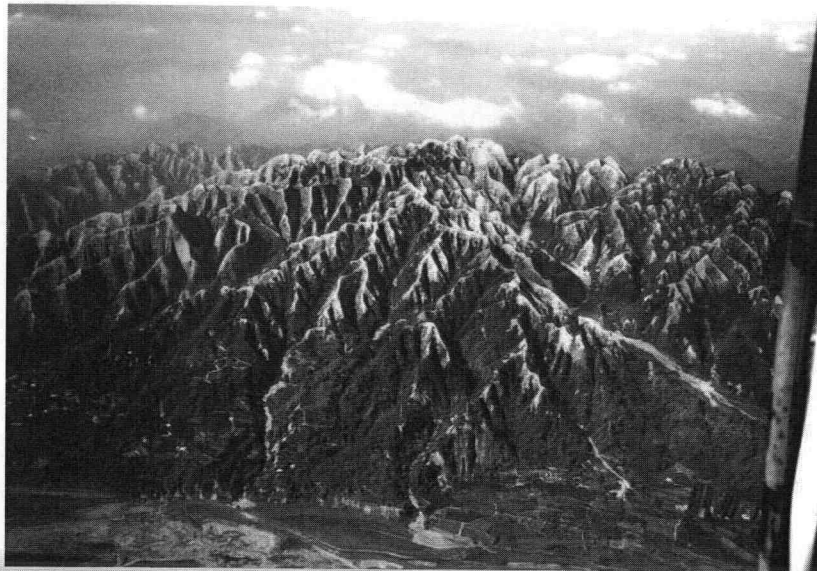
地震により発生した表層崩壊の事例(台湾南投縣, 1999)

- ◆ 表層土層のうち表面に近い部分が崩落する場合が多い。また, また, 崩壊群として, そのほとんどは, 斜面上方の尾根付近で生じている。
- ◆ 崩落土砂は, 豪雨時の斜面崩壊とは異なり流動性は高くないので, その多くは斜面直下の谷部付近で停止・堆積している。

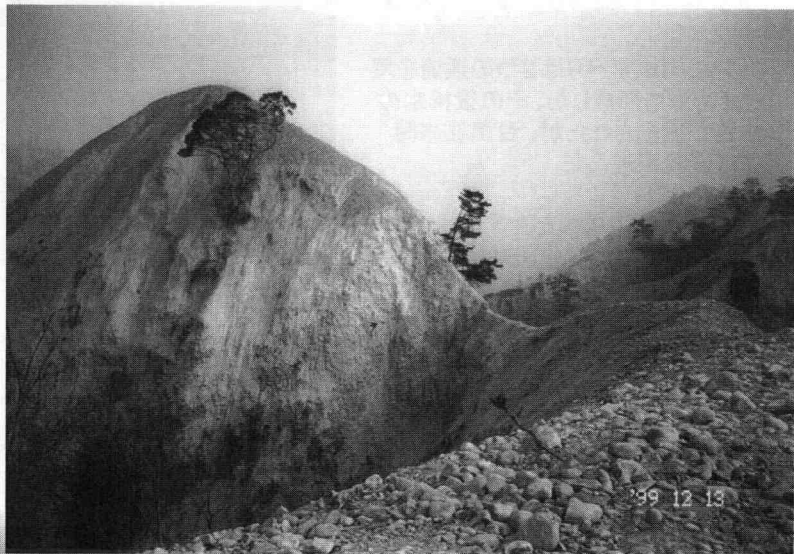
表層崩壊した九九峰地区の尾根

第四紀の礫岩で構成された急崖を有する地帯では、山頂部を中心に多発した表層崩壊によりハゲ山化した。

尾根一帯は地震により飛び出した多数の石礫がある。

地震前は、松などは点在する程度で背丈の低い笹などにより被覆されていたという。

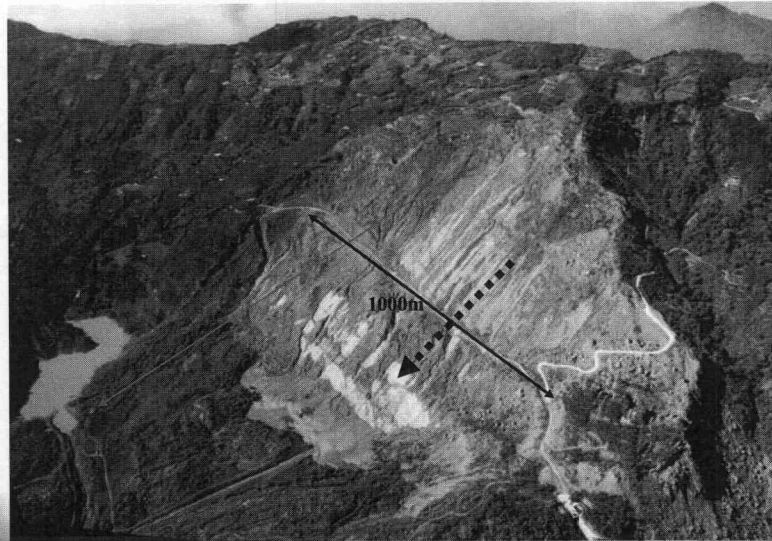
九分二山地すべり

崩壊幅: 約1,100m
斜面長: 約1,000m
平均厚: 約80-90m
崩壊土量: 約3,800万
m³

地質は新第三紀の堆積岩(砂岩・泥岩)
左下方には崩土により形成された天然ダムが見える。
堆積面上には排水路も見える。

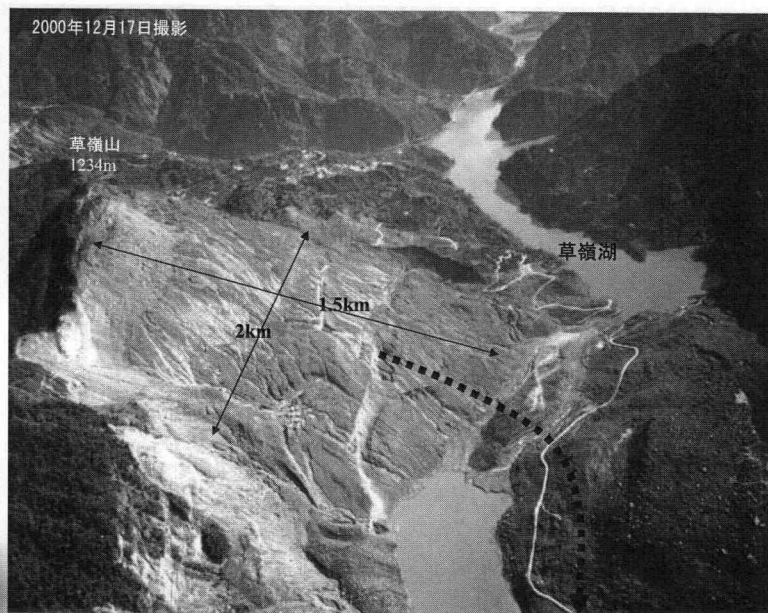
草嶺山地すべり

- ◆ 崩壊斜面の規模
崩壊幅: 約2km
斜面長: 約1.5km
崩壊土量: 1.2億m³

- ◆ 崩壊土砂の下流端は約5km流下し、清水溪を100～150mの厚さで埋めた。
- ◆ 写真の左側、草嶺山(1234m)から崩落した約1億2000万m³の土砂が崩壊した。
- ◆ 清水溪流を塞ぎ止め、長さ約1500m、貯水量4600万m³の塞止湖を形成した。

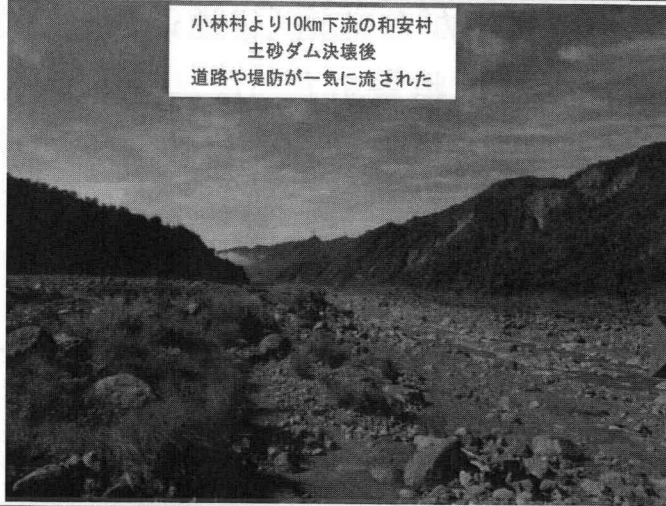
小林村より10km下流の和安村
土砂ダム決壊後
道路や堤防が一気に流された

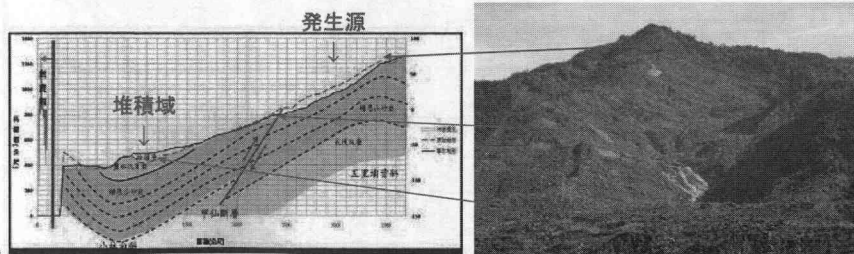
流れ盤の地質構造

- ・砂岩(白い部分)上の頁岩が移動層。
- ・崖面に見える平滑面が流れ盤の層理面。
- ・発生源頭部に岩盤クリーブ跡。(千木良教授)

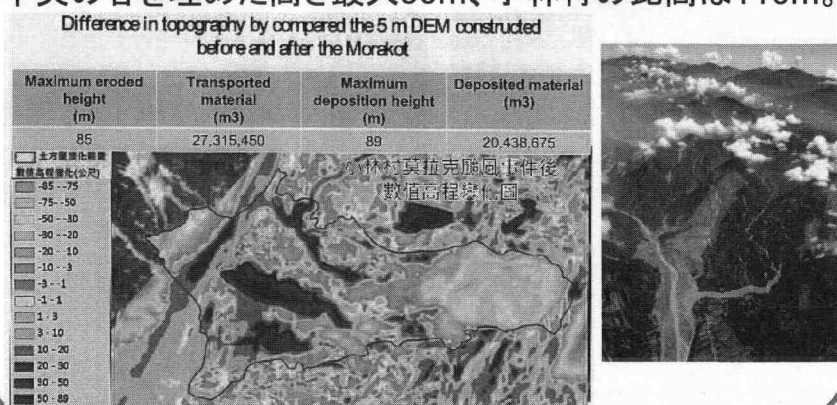
地すべり発生後の状況

- ・崩壊土量：約2,700万 m^3 、最大崩壊深約85m。
- ・中央の谷を埋めた高さ最大90m、小林村の比高は110m。

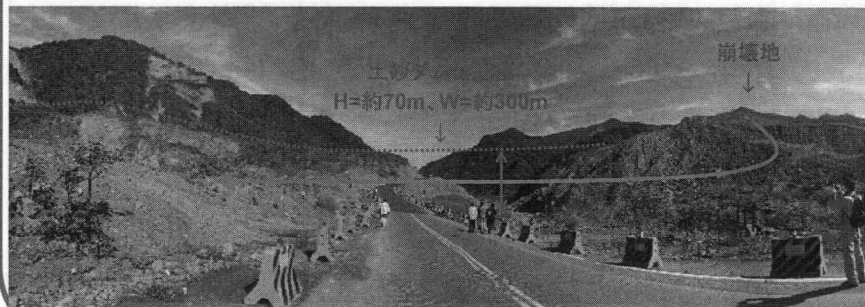
土砂ダムの形成と決壊

- ・土砂ダムの高さ約70m、天端幅約300m、閉塞長約900m。
- ・地すべり発生後の約40分後の7時頃に土砂ダムが決壊。
- ・大規模土石流発生。無事だった南側集落も土石流が襲う。

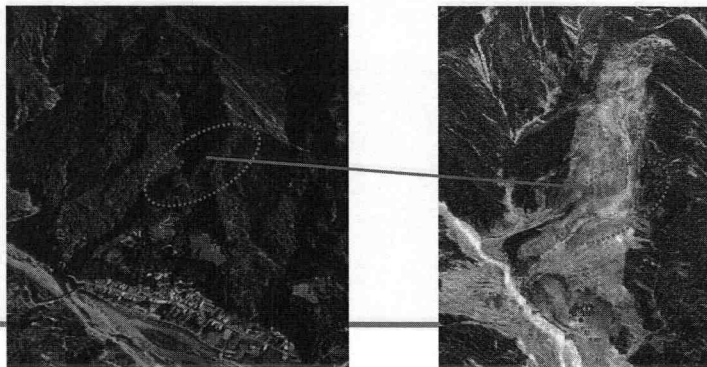
予測されていなかった土砂災害

- ・土砂災害の危険が少ないと考えられていた理由
→ 小林村上部の尾根の存在
- ・しかし、今回の大規模地すべりの移動土塊により、
この尾根が高さ約30mの規模で破壊された。(村の被災原因)
