倉並地すべり（長野県長野市七二会）

地すべりの概要（キーワード：歴史的すべり）

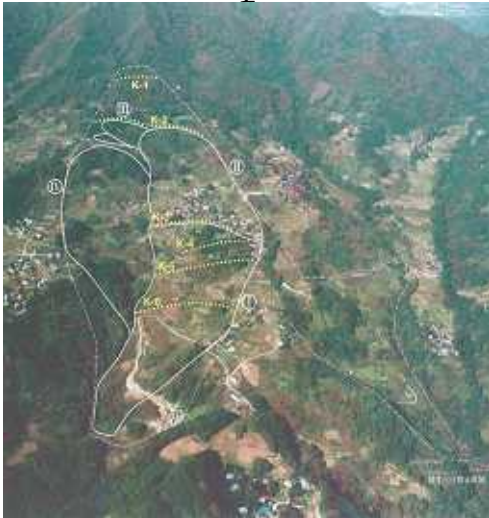
地すべり全景

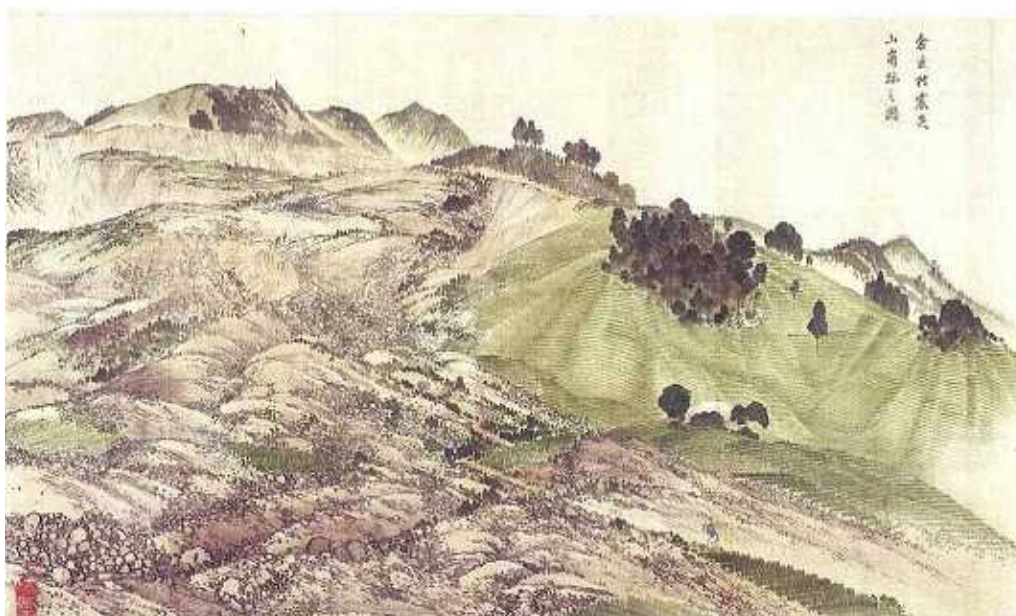
弘化 4 年(1847)善光寺地震の 3 年後、既に耕地化が進んでいる

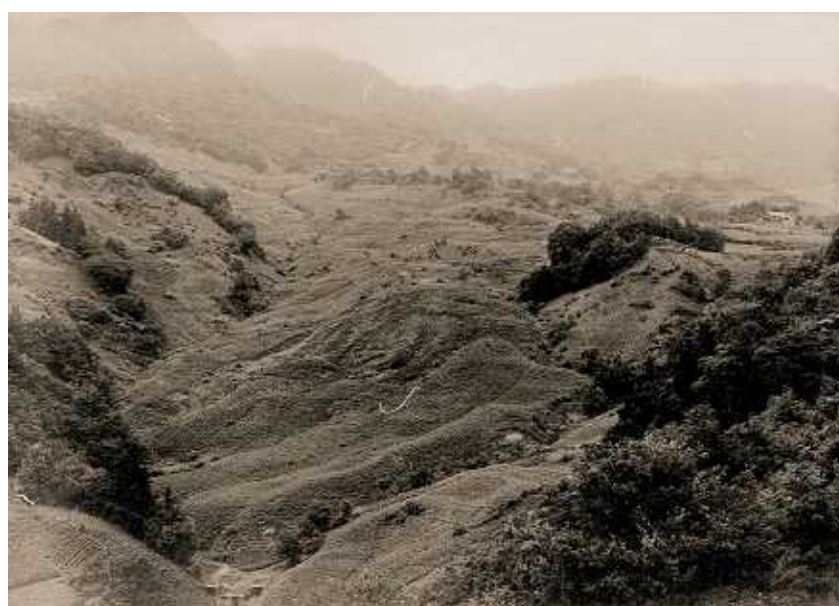
昭和 30 年頃の倉並地すべり

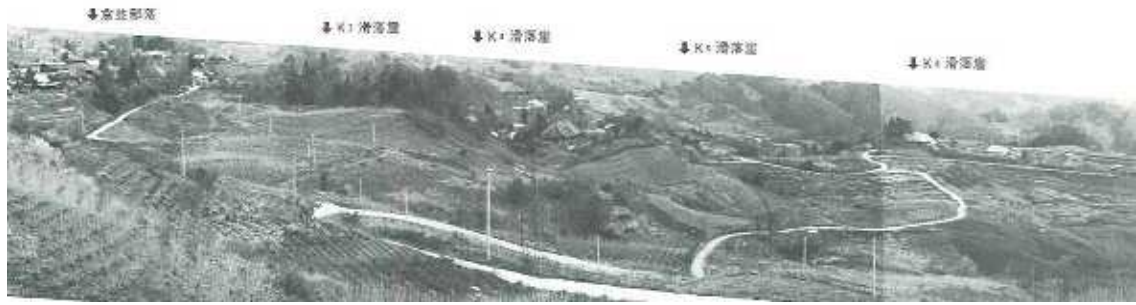
ブロックは、明治 20 年代から活発な活動を始め、特に明治 41 年には変状が拡大し、人家全壊 2 戸、半壊 5 戸の被害を出して大きな問題となった。この時に発生した亀裂が大きな滑落崖となり、現在でも確認することができる。また、その後、下方の斜面

が徐々に沈下したため、ここにあった人家は移転を余儀なくされた。

最も活発に活動した ブロック

その後も継続して活発な活動を見せたため、平成 8 年度に有識者で構成される「倉並地すべり防止対策検討委員会」を設立して検討を行い、平成 9 年度からは、矢沢川の左岸側から 2 号排水トンネル工を施工し、Iブロック下方を中心に一帯の深層地下水の排除を行った。これにより、現在は下方部を含め、小康状態を保っている。

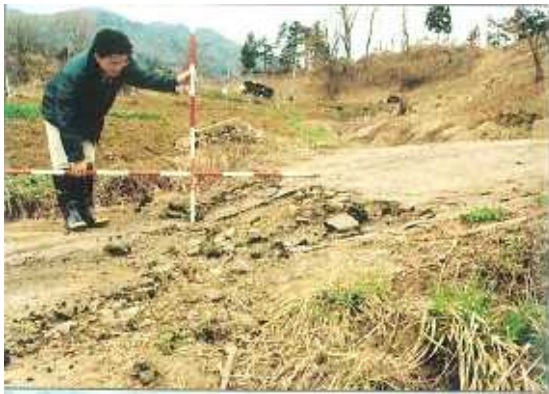
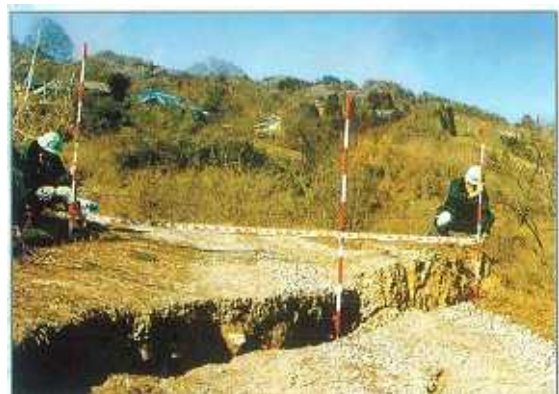
道路に発生した段差（撮影年不明）

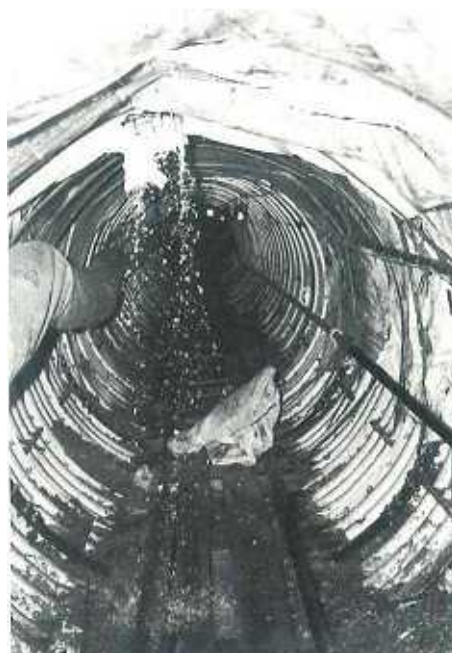
施工中の1号排水トンネル工
(昭和50年頃)

抜本的な対策は昭和 41 年から開始され、調査の結果、集落上部から供給される深層部の帯水層が原因と考えられ、3 基のライナープレート集水井が実施され、湧水の多い東側上部から逐次施工された。その後、集水井を排水トンネルへ導くことが有効と判断され、昭和 49 年から排水トンネル工が着手された。しかし、地すべり面深度が不確定であったため、地すべり面や火砕岩層に突き当たり、度々進行方向を変更しながらの施工となったほか、地質が泥岩から火砕岩層に到達した段階で大量の地下水が流入したため、切羽の保持が困難となり工事を中断した。また、トンネルの換気孔として施工された垂直孔から大量の地下水が集まったことをヒントに、切羽から横ボーリング工を挿入し、この横ボーリングとトンネル上方部にグラベルパイル工（16 本）を挿入して地下水の排水を行った。これらの工事により、激しく活動したブロックの上方では、地下水が大量に排出され、安定化に向かった。しかし、下方では、なお不安定な状況が継続したため、集水井、明暗渠工、鋼管杭工、鋼製枠堰堤工等の工事が行われた。
