公益社団法人 日本地すべり学会関西支部
現地討論会

山陰地域の斜面防災 論文集

前根波西地区災害関連緊急地すべりの概要

島根県出雲市：唐川地区地すべりについて

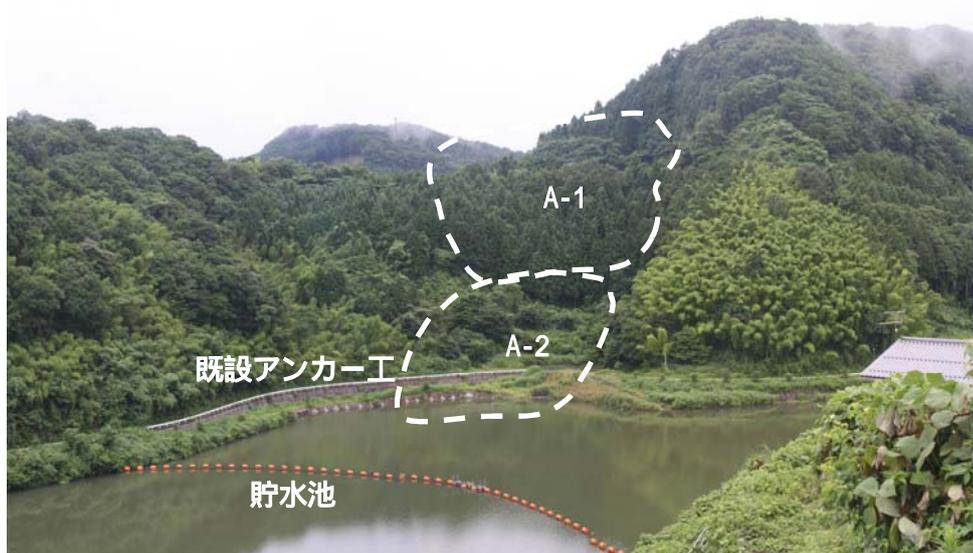
写真 1 A ブロック地すべり全景

A ブロックの地すべりは、ダム貯水池に直接影響する下位のブロック（A-2 ブロック）とその上位のブロック（A-1 ブロック）に分離される。このうち、地すべり活動が活発化した上位の A-1 ブロックは、幅約 90m、長さ約 150m、最大層厚約 15m の規模を有している。家屋、農地、市道等に開口亀裂、沈下及び隆起が発生し（写真 2～12）、被害が拡大傾向であったため、市道の通行止め、住民に対して豪雨時の避難勧告、水道埋設管の地上仮配管が実施された。一方、下位の A-2 ブロックは、稗原ダム建設時にグラウンドアンカー工が設置（写真 1,13）されており、今回の豪雨による地すべり滑動は認められていない。

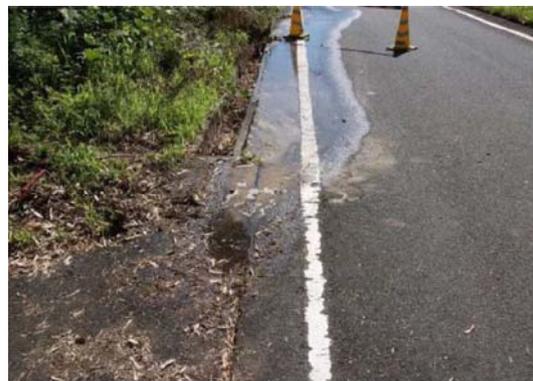
写真7 水道管接続部離脱(漏水)

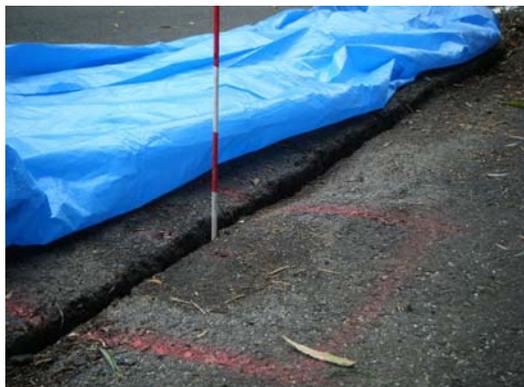
写真8 As 接続部クラック

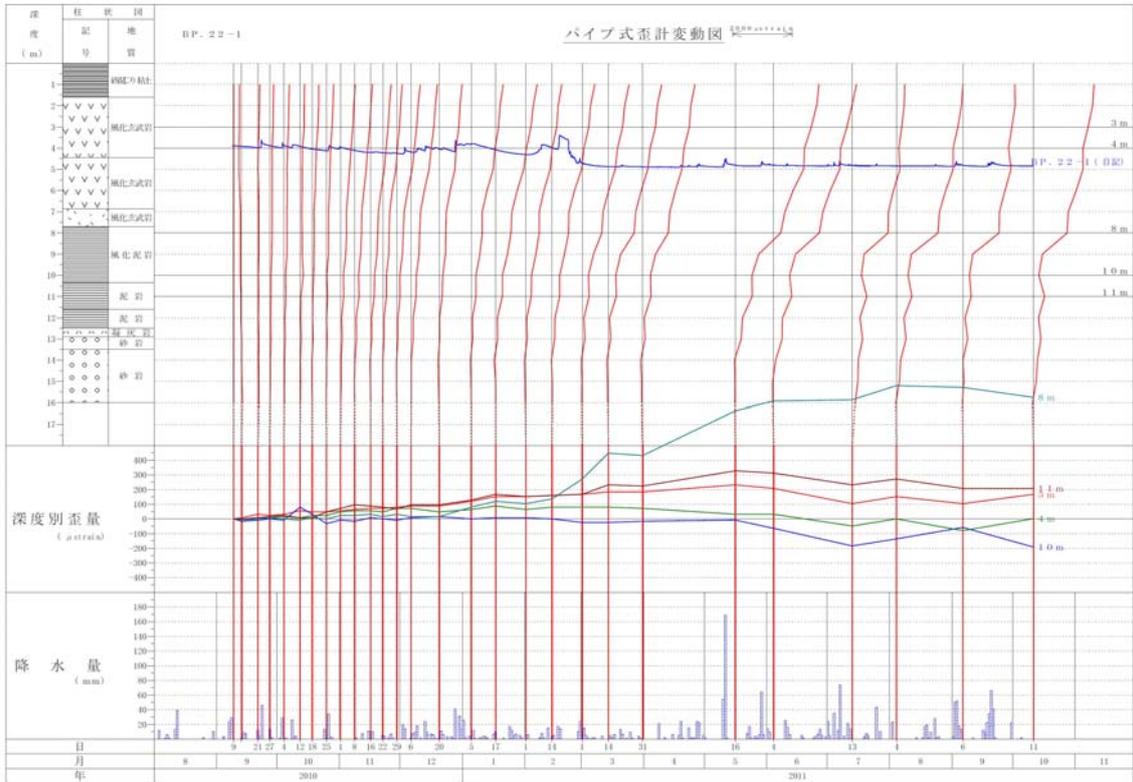
図6 パイプ歪計変動図(BP.22-1地点)

地中における地すべり変動は、ボーリング孔内に設置したパイプ歪計と孔内傾斜計で確認している。地表変動と同様に活発な動きは認められず、降雨時を中心に潜在変動程度の動きであった。（図6、図7）

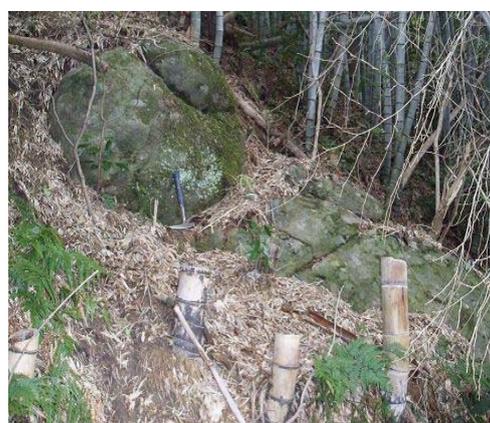
写真3. 牛切層安山岩。
亀裂面より風化し丸味を帯び転石様をなす。

牛切層の安山岩は、自破碎構造が発達し、亀裂に富んでいる。そのため、場所によっては亀裂が開口し、開口部に流入粘土を挟んで、転石状を成しているところもある。成相寺層との境界付近においては風化が進むが、全体的には概ね新鮮である。

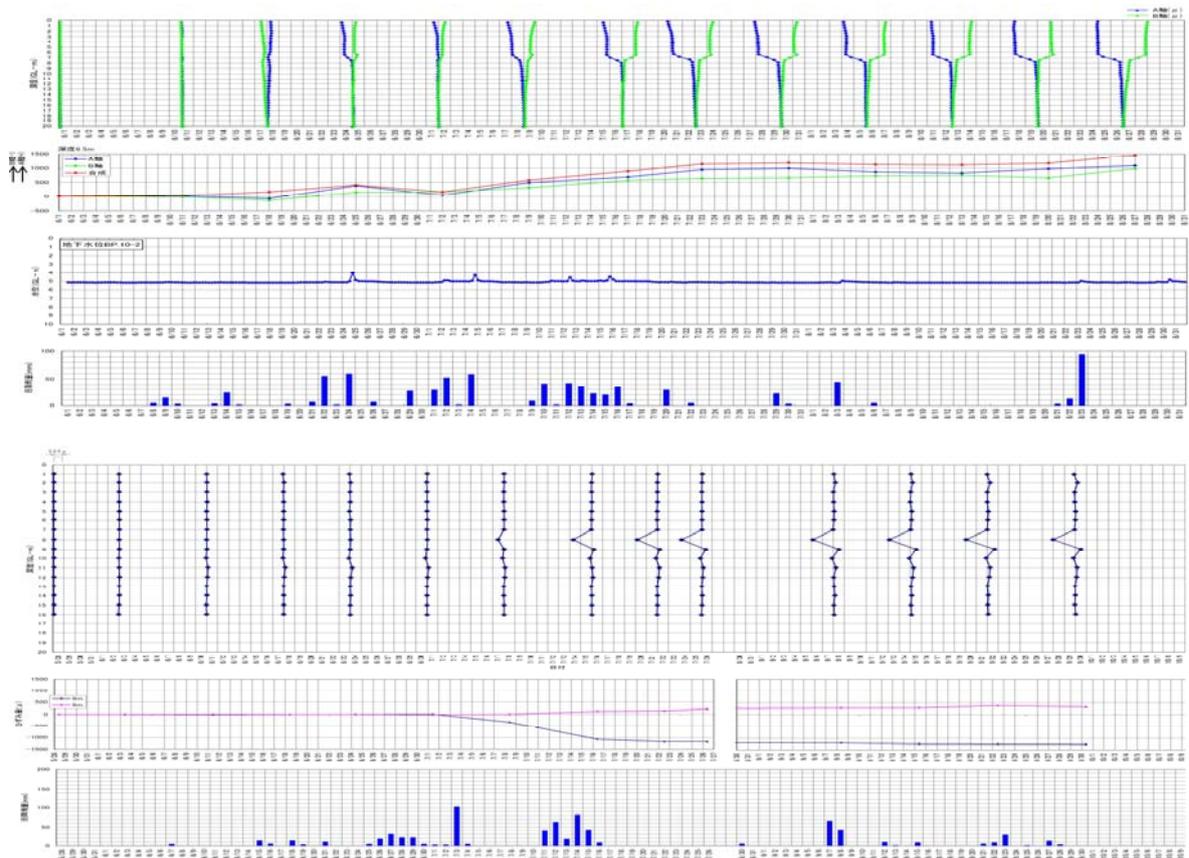
図 13 . (上)地盤変位累計図(BP.No16 , H19 年度観測)
(下)歪変動累計図(BP.17 , H22 年度観測)

測線上部に位置する BP.No16 孔での孔内傾斜計観測では、GL(-)6.5m 位置に降雨・地下水位上昇に対応して累積する準確定変動 (変動 B) が確認された。変動方向は主測線とほぼ平行する斜面下方である。同位置は凝灰岩風化土内であり、GL(-)6.35 ~ 6.40m は軟質粘土化している。尚、BP.No16 孔では歪の増大により、平成 21 年度の観測時にプローブの挿入が出来なくなっているのが確認された。

測線下部の BP.No17 孔では、GL(-)8m で準確定変動と判定される累積性の歪変動が確認された。当位置は、凝灰岩と泥岩との岩層境界部 [GL(-)7.95m] であり、全体的に軟質粘土化した箇所である。

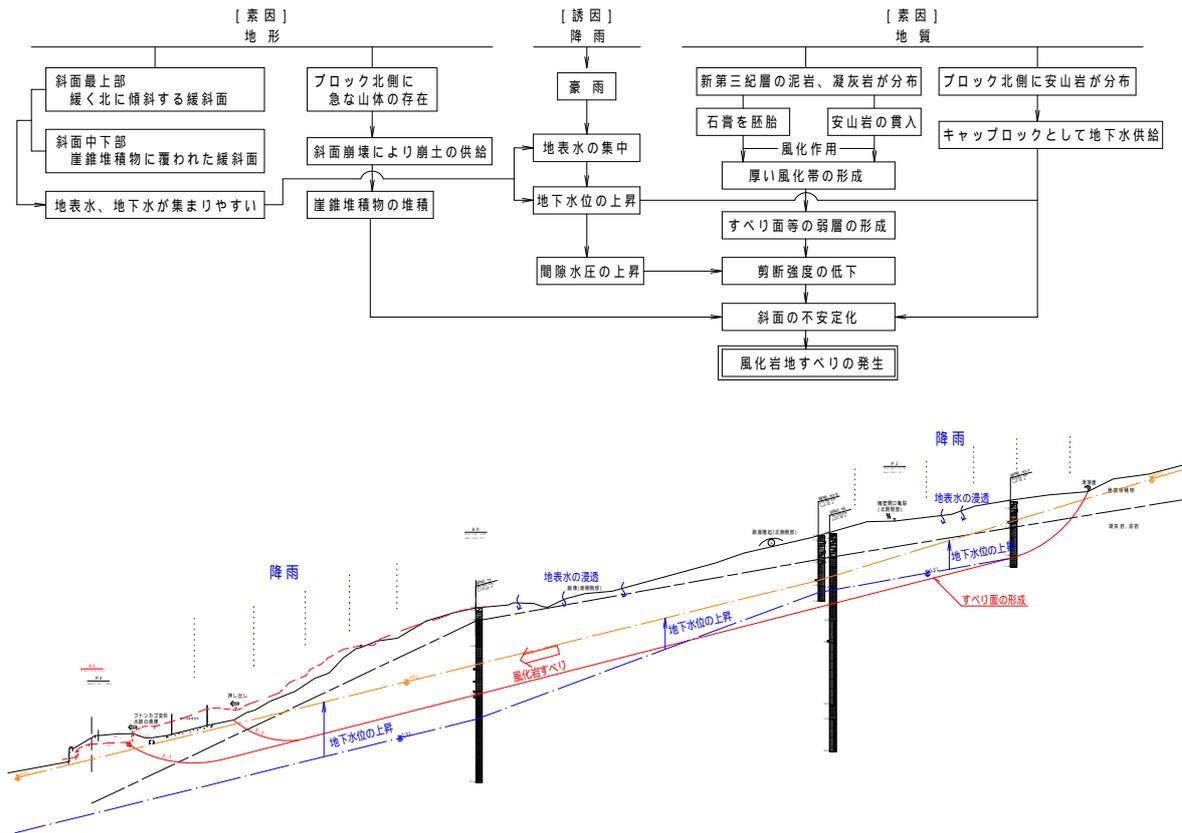
図 14 . 地すべり発生機構模式図

このような地形・地質状況により貯水槽部では、後方の滑落崖より貯水槽方向に向かい、貯水槽のすぐ後で東北東へと折れ、変状するフトンカゴへと抜ける風化岩すべりを生じている。本地すべりの素因は、地形，地質，地下水であり、誘因は降雨である。下図に地すべり発生機構模式図を示す。

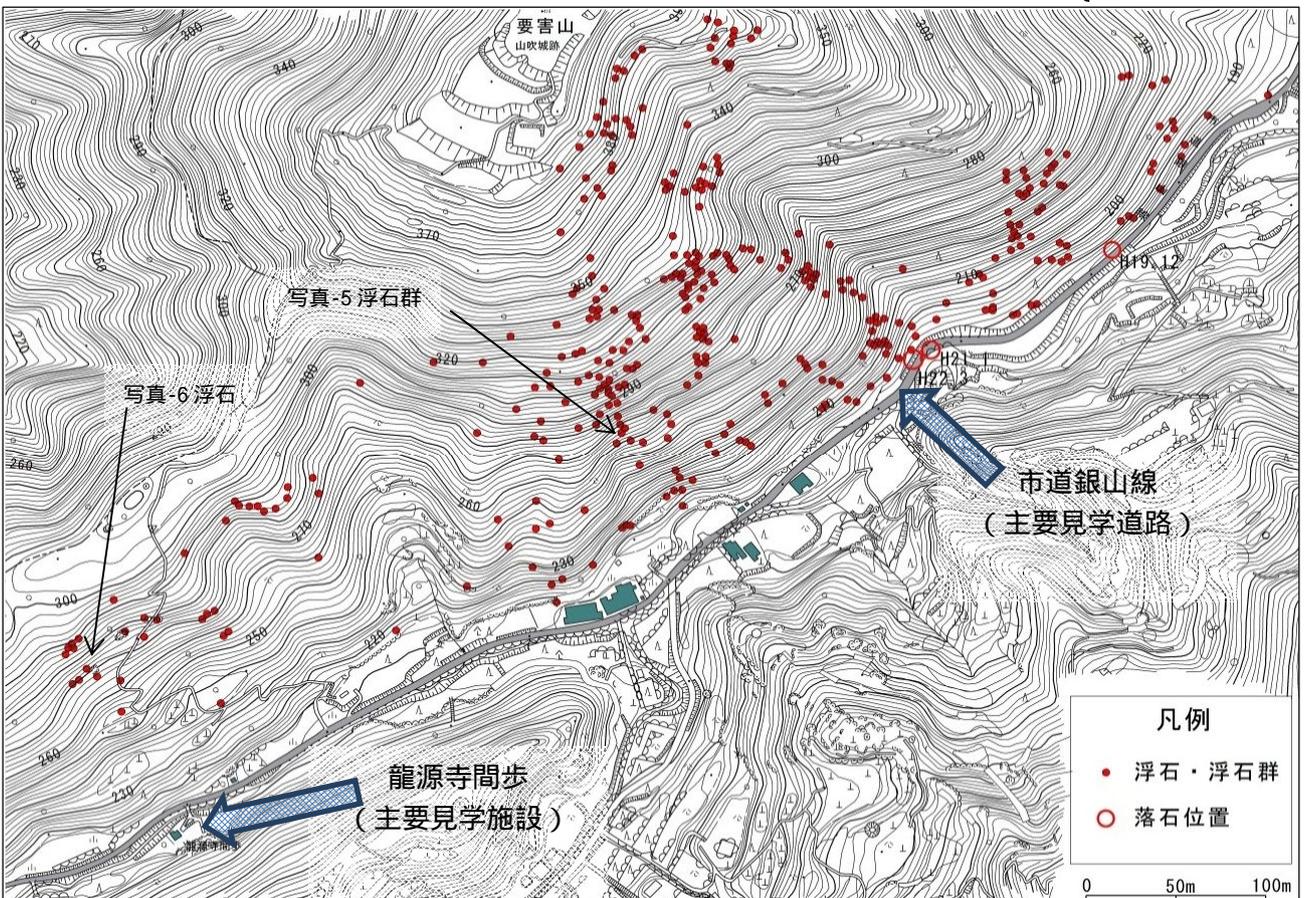
図-4 要害山付近の浮石の分布状況

図-4に要害山南側斜面の落石調査で判明した浮石の分布状況を示した。落石源となる浮石は斜面の上位から下位まで広

く分布しており、崩壊跡地周辺や部分的な遷急線部では浮石化が目立っている。転石は崖錐として一部みられるほか、立木に止まっているものが点在している。浮石の大きさは、節理の発達した露頭が多いことから、大きくても径 2m 程度(写真-5)までであったが、一部凝灰角礫岩の塊で径 4m(写真-6)におよぶ浮石がみられた。

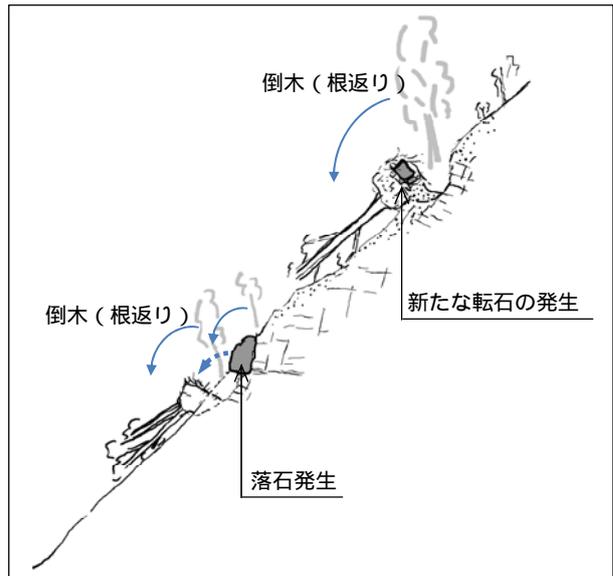
図-5 倒木による落石発生の模式図

ヤキ, エノキ, シラカシ, スダジイなどが多く生えている。そのため、一部には天然更新がみられるなど健全な自然林ではあるものの、倒木が発生しやすい環境となっているようである。このように倒木が起こりやすい環境下で、強風や着雪により根返りを伴う倒木が発生した場合に、小規模な崩壊を伴い落石が発生するものと考えられる。なお、石見銀山内では要害山南側のような大径木のあるエリアは少なく、当エリアは特殊な環境であることいえる。

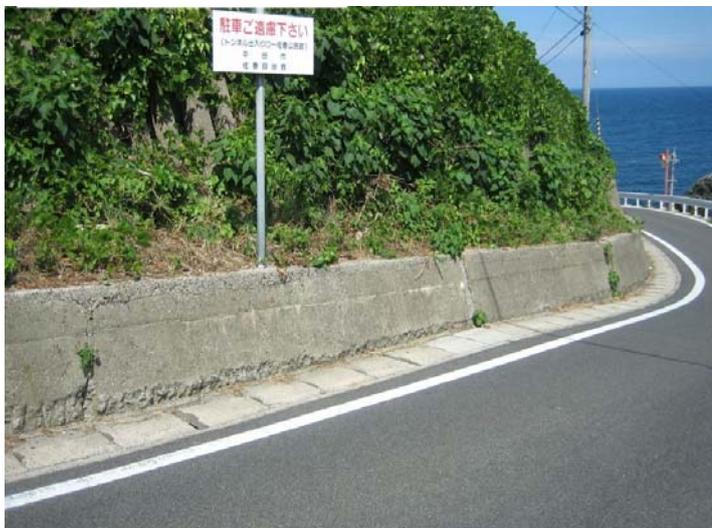
写真-2 擁壁に見られる開口クラック

地すべり対策事業による防止工法は、県道より上で、片法砕工による斜面末端部の押さえ効果と土砂流出防止効果を期待し、横ボーリングによる地下水排除がなされている程度の抑制工を主体としている。効果は十分なものではなく、県道付帯構造物である擁壁には背面からの押し出し力によって開口ずれクラックが発生している(写真-2)。

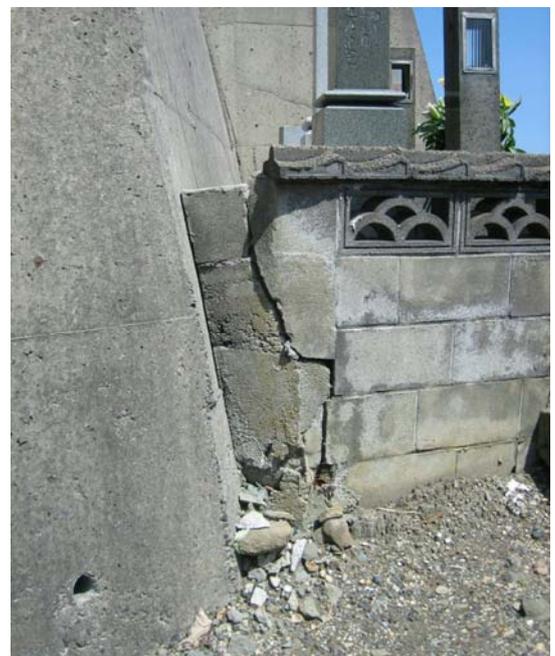
写真-3 墓地の歪み

抑制工だけでは十分な対策になっておらず，地震・津波等による地すべり抵抗力低下が容易に考えられ，比較的避難態勢を整える時間のある降雨に対しては，この県道を避難路として確保できる。しかし，地震時においては，同時に避難路としていた県道を巻き込んだ斜面崩壊の危険性が大きい。さらには，県道の真下にある墓地の現状は，道路基礎擁壁と墓地との境界に明瞭なクラックが存在すると共に，一般的に考えられる地表水の地下浸透が容易な場所で，降雨・地震時ともに災害発生の因子となる(写真-3)。

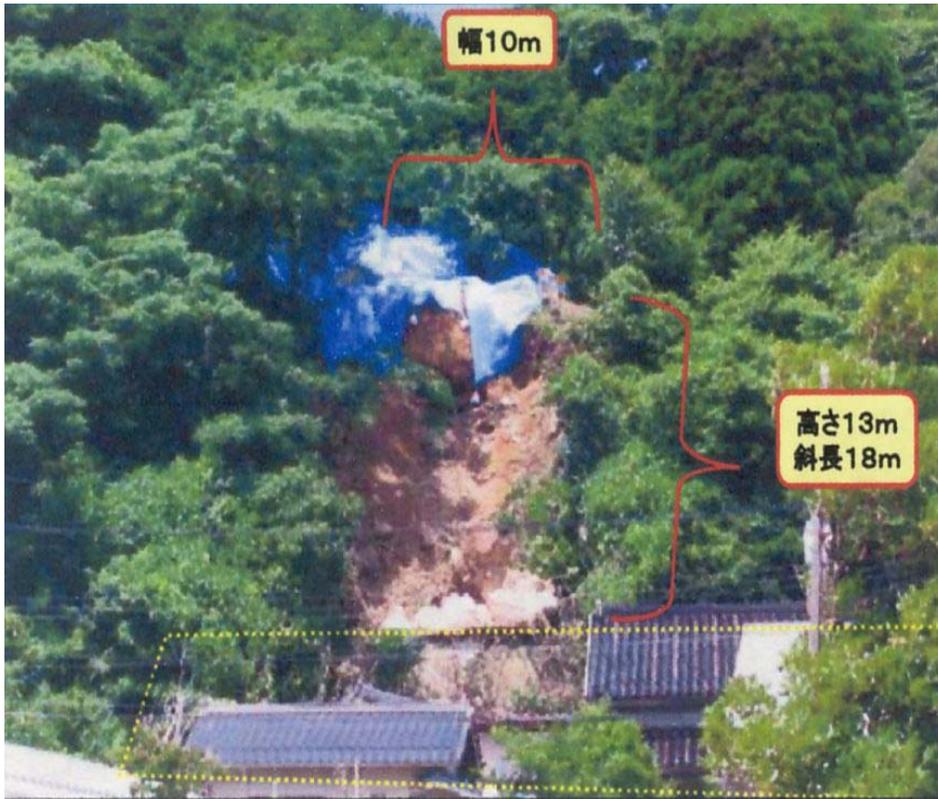
写真-7 松江市恵曇地区の落石・崩壊斜面

連続雨量 100mm(7月13日7時~7月15日18時)、時間雨量 25mm/h(7月14日18~19時)の降雨状況で土砂災害警戒情報の基準には達していなかったため警戒情報は発表されていなかった。松江市付近においても15日の夕方には雨が止んでいた。大雨注意報を継続し土砂災害への注意を促していた。風もない静穏な7月16日未明、(2:00頃)崩壊が発生、直径約3Mの岩塊が崩落して住宅を押しつぶし2名の死者を出した。恵曇地区がけ崩れ災害は、急傾斜対策として高さ8mの擁壁工が施工されていたが、直径3mもの岩塊の落石には対応していなかった。(写真-7)

わらず降雨ピークから崩壊発生までの時間が非常に長く，発生時には風もなく静穏な状態であったこと等から，崩壊発生形態は異常なパターンであると考えられる。「島根県松江市恵曇地区がけ崩れ(落石)災害現地調査報告書」(小山内・桂，2010)によれば，「岩塊層に保持された水が脚部から湧出し，粘土質に近い表層脚部が浸食あるいは小崩落したために，脚部固定していた層がなくなり，もともと受け盤状態であった凝灰岩のブロックが浮き上がった状態となって崩落したと考えられる。」とまとめられている。

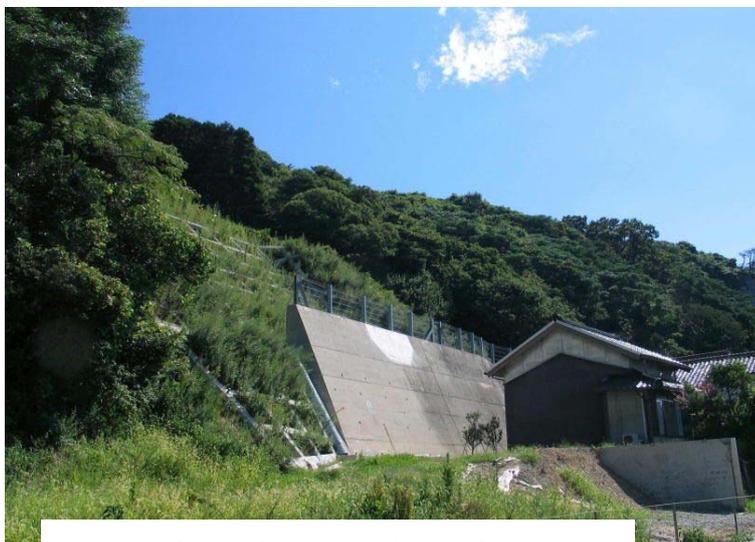
写真-8 復旧工事後の斜面

大きな岩塊によって破壊されたのは擁壁頭部(半円状白色部分)けであり、擁壁は安定した状態である。倒壊家屋は整理され、楽しい家族の場が一瞬にして壊された空き地は、対策工事がなされていた斜面だけにより強く空しさを感じる(写真-8)。

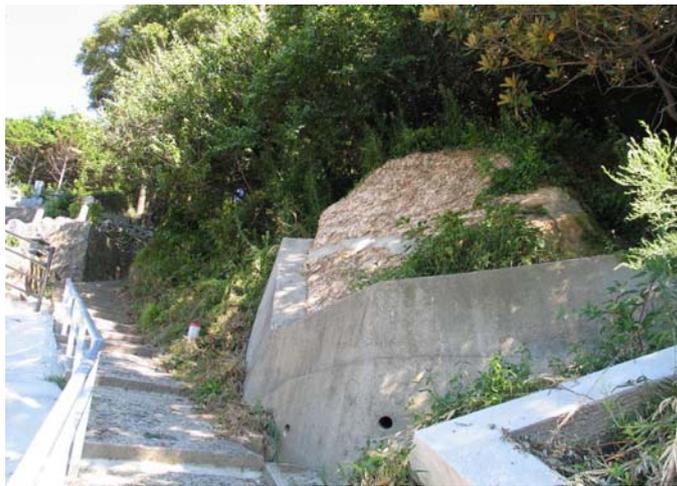
被災斜面に接する右側斜面においては、既設擁壁より上方に対して直径3m以上もの岩塊を固定する対策を併用した擁壁工が完了している(写真-11)。

写真-11. 直径 3m 以上の岩塊根固め工

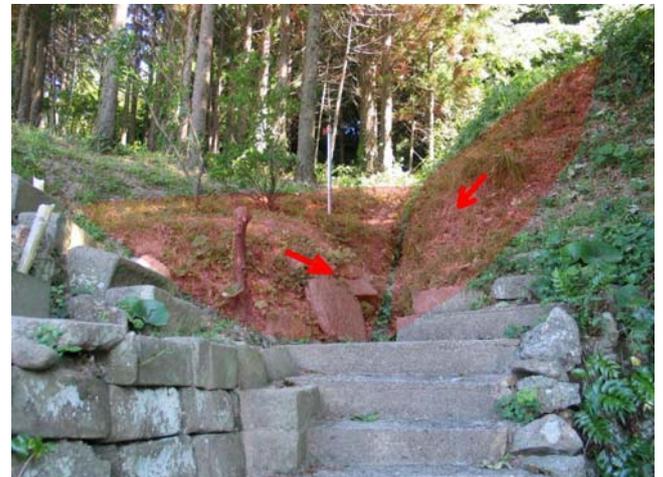
写真-13 土水路

この土水路の側方浸食による小規模崩壊から拡大して墓地斜面の崩壊にもつながりかねない。墓地のある斜面は局所的であるが崩壊物は石塔を含むものとなり破壊力は大きい。
