公益社団法人 日本地すべり学会関西支部
現 地 討 論 会

深層崩壊と河道閉塞 論 文 集

紀伊山地および西南日本外帯の深層崩壊

平成23年9月台風12号により発生した 大規模土砂災害の対策について

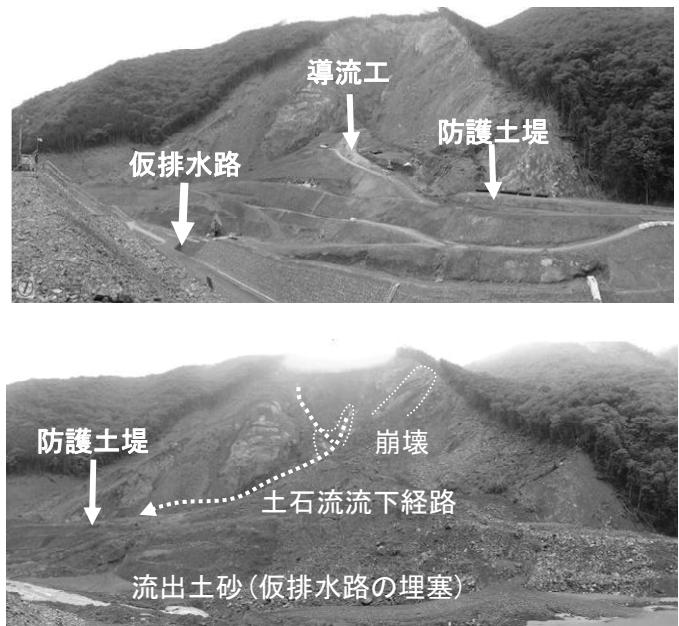
写真-8 台風4, 5号による崩壊前後の山腹状況
(上：平成24年5月31日, 下：6月22日)

赤谷地区では、平成 24 年 6 月 19 日、仮排水路工に隣接する深層崩壊斜面の上部が再度崩壊した結果、約 10 万 m^3 と推測される大量の土砂が仮排水路工に流入し、ほぼ完成していた仮排水路工の全区間にわたり堆積した（写真－8）。その後の降雨でも崩壊斜面から土砂が流出し続け、現在も仮排水路工には大量の土砂が堆積している状況である。また、北股地区においても崩壊斜面から新たに侵食された土砂が仮排水路工に堆積し、仮排水路工を溢流した流水により、閉塞部が侵食され仮排水路工が被災する被害が生じた。これらの被災事例から、河道閉塞部に隣接する崩壊斜面の安定性を判断した上で対策施設の計画を行う必要があり、このような斜面の直下に対策施設を整備しても、施設の維持が困難になる恐れがあると言える。特に赤谷地区は普段から湧水量が多く、出水期前から小規模な降雨により土石流が頻発し、現場の保全には苦慮していた現場であった。

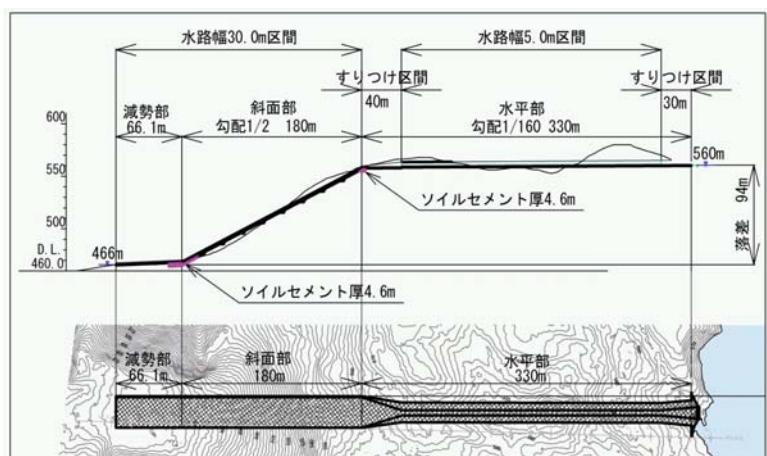
図-2 栗平仮排水路工完成図（台風4号被災前）

また、栗平地区においても、緊急工事により完成した全長 576m の仮排水路工（図－2）末端の減勢部が約 9m の深さで洗掘され、減勢部が延長 18m にわたり被災した（写真－9）。仮排水路工末端にはカゴ構造の床固工を設置

して河道に接続していたが、河床が洗掘された影響で被災したものと思われる。この後、

被災した部分から下流の 65m の区間で、洗掘防止として河床にコンクリートブロックや玉石を詰めたネットを敷設したほか、側岸部には大型土嚢やモルタル吹き付けを行い復旧した（写真－12 左上）。

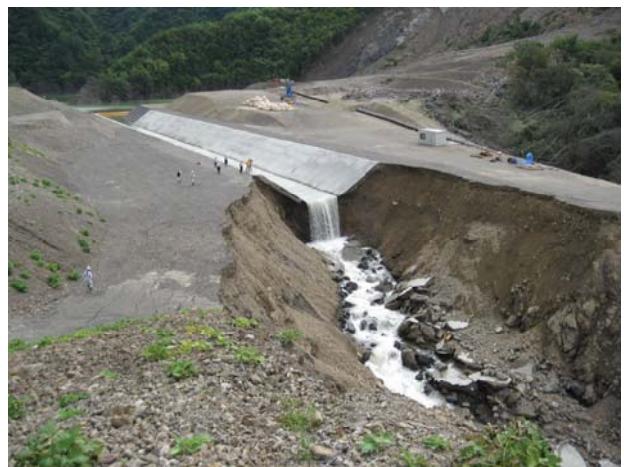
写真-13 残存した仮排水路工

しかし、仮排水路工は被災したものので、仮排水路工の整備によって河道閉塞部の侵食の速度は抑制され、全長の1/3程度の185mが現地に残った（写真-13）ことから、湛水池まで侵食が進行し大量の土砂や水が短時間に流出するという最悪の事態を避けることができ、対策施設の効果が得られたと言える。

以上の栗平地区の被災事例から、河道閉塞部において、高低差の大きな排水路工を設置する場合、排水路工単独の構造だと閉塞部脚部の洗掘が生じ、閉塞部の維持が困難となることが予想されることから、閉塞部の脚部洗掘防止を目的とした砂防堰堤を、排水路工と合わせて早期に設置することが重要であると言える。

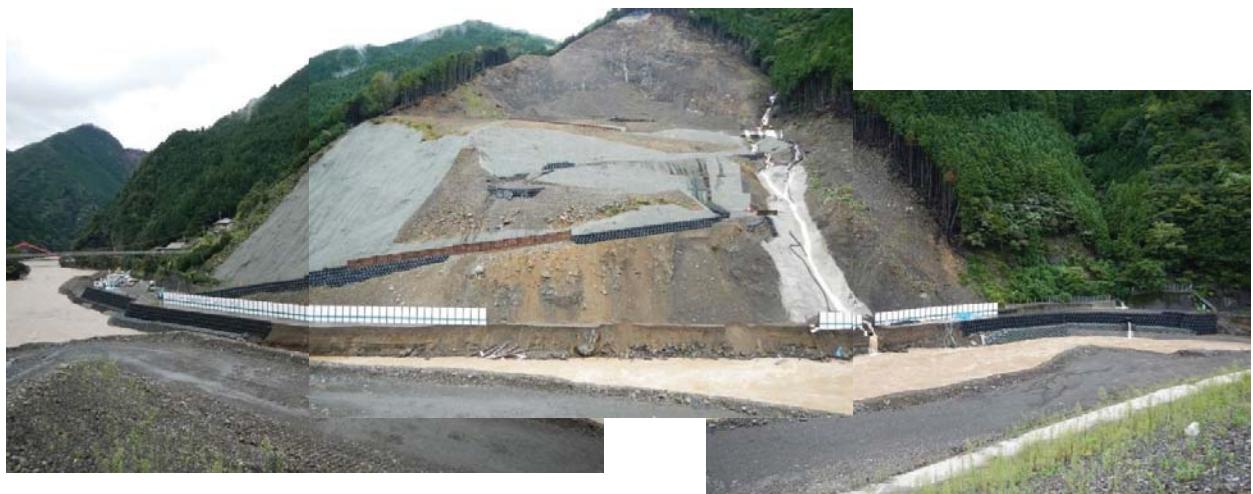
写真-14 清水（宇井）地区応急護岸被災状況

平成 25 年 9 月 16 日台風 18 号時に、緊急工事で整備した清水（宇井）地区の応急護岸が被災した。計画を超過した洪水により、応急護岸のほぼ天端まで水位が達し、全長 330m の区間のうち、水衝部に当たる 170m 区間の護岸が被災した。しかし、崩壊斜面内に堆積している崩土脚部はほとんど洗掘されておらず、斜面の安定には影響が無いと思われる。

9 月 20 日現在、大型土嚢設置による応急復旧を実施中である。今後、更に応急護岸を補強するため背後に矢板を打設する予定である。

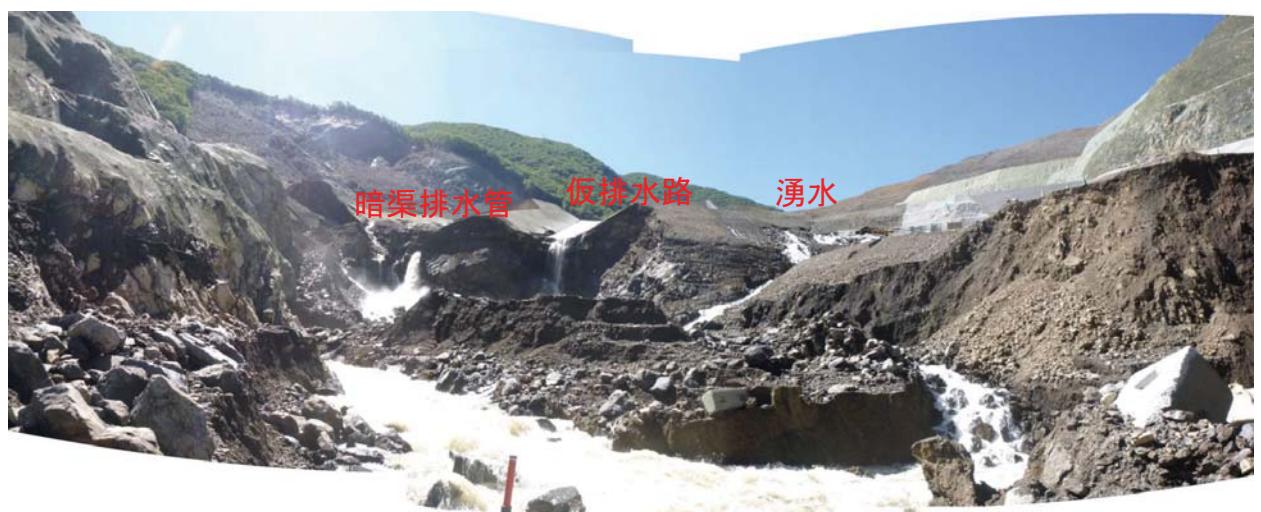
写真-15 赤谷地区の被災状況

また、赤谷地区においては、仮排水路工末端が洗掘された他、ヤードや工事用道路が流出した。その他の地区においても工事用道路の浸水や流出が相次いだ。

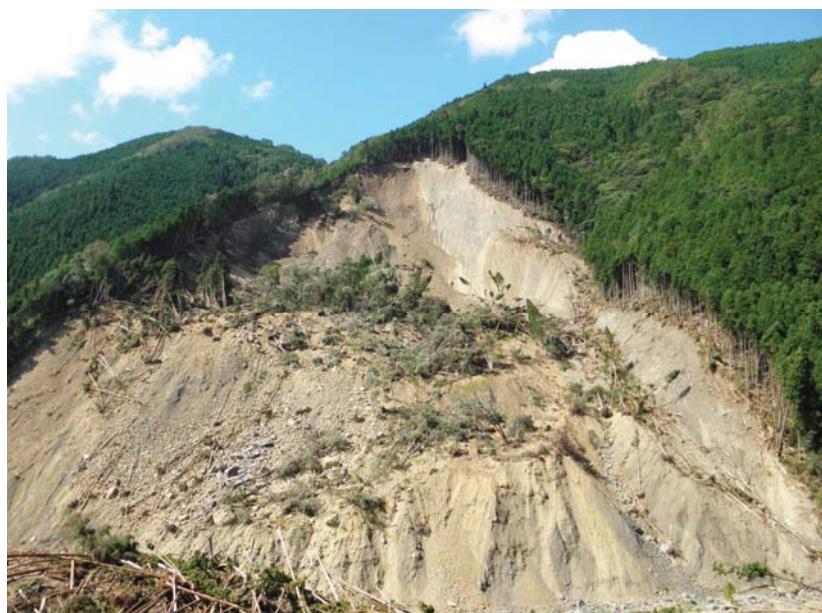
写真-16 清水（宇井）地区崩壊斜面

崩壊（写真-16）は平成 23 年 9 月 4 日午前 7 時頃（奈良県調査による）であり、崩壊

後河道閉塞を形成したが8時20分頃決壊した。崩壊の規模は、幅200m、斜面長450m、崩壊深50～70m、崩壊土砂量140万m³程度（崩壊前後の地形を用いて差分法から推測）でこのうち現存している土砂量は70～80万m³程度と推測（推定崩壊面と平均断面法から推測）される。この崩壊により、7名が犠牲となり、4名が行方不明となる甚大な被害が生じた。

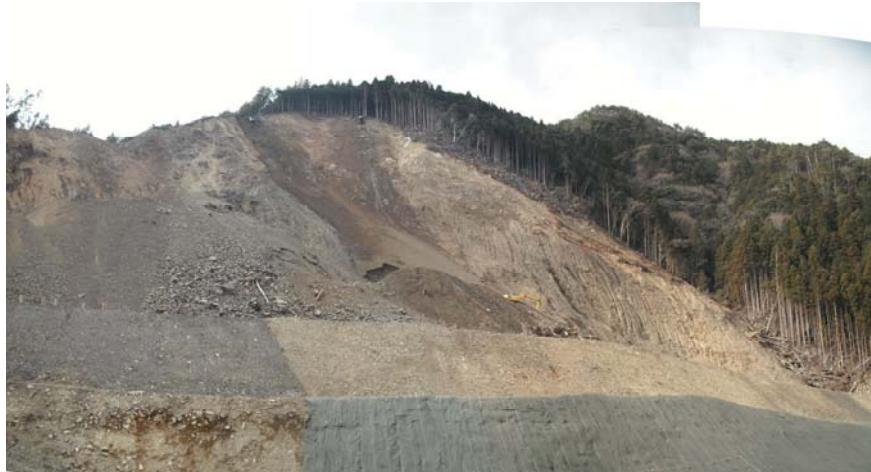
写真-17 滑落斜面の状況

滑落斜面（写真-17）には、砂岩層や頁岩層が広く露頭しているが、亀裂が発達しており、風化が著しい砂岩も見られる。一方でパイプ歪計の観測結果からは明瞭な歪累積の傾向は確認されないため、崩壊地背面部の後退性の地すべりや崩壊は生じないと考えられる。そこで不安定な表層部分の侵食と浅層崩壊防止が主要な対策であるが、切土による斜面安定は膨大な土工量が必要となることから、抑止工を採用することとした。

現地のガリ侵食深は最大でも2m程度であり、亀裂の発達による崩落面の深さも1m程度であることから崩壊深度は、地表面より2m程度と想定し、土質試験によって得られた土質定数（C=9～15kN/m²、φ=31～36°、単位体積重量14～18kN/m³）。を元に繰り返し円弧による現状安全率（緊急対策による不安定土塊除去後 F_s=1.09）を求め、目標安全率F_s=1.20に不足する安全率を抑止工で補うこととした。

工法については高強度ネット斜面安定工+鉄筋挿入工と法枠工+鉄筋挿入工の各工法について、足場架設と無足場施工の両方で経済性、斜面安定性、施工中の安全性を考慮して比較検討を行った結果、高強度ネット斜面安定工+鉄筋挿入工の無足場施工が最適と判断され、採用することとした。

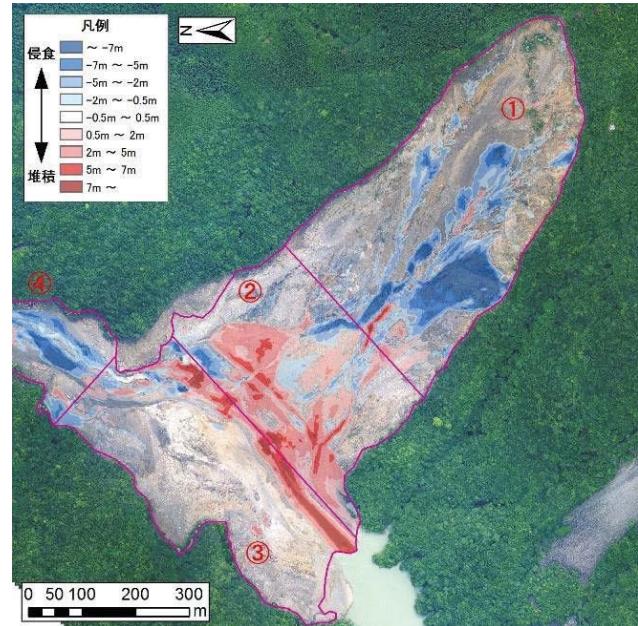
図-19 平成 24 年 2 月～平成 24 年 6 月台風 4 号後の地形変化

量の結果から、この間に約 58 万 m^3 の土砂量が斜面から流出したと考えられる（図-19）。このように平成 23 年 9 月台風 12 号後も大量の土砂流出が継続している斜面は他の対策箇所では見られず、赤谷特有の現象である。この要因はこれまでの調査結果から以下のように考えられる。

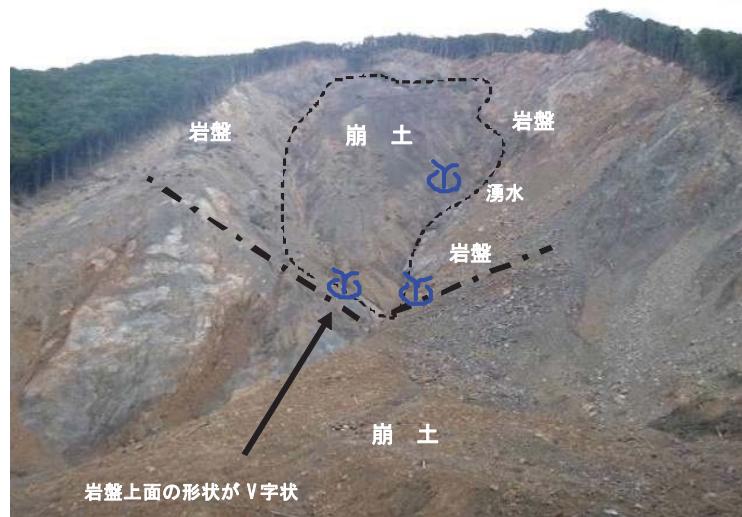
写真-18 崩壊地の状況（崩壊地内地形、湧水の状況）

- ① 崩土下位の岩盤上面の形状は、ガリ左支渓を底部とする V 字形状になっているため、地表水や地下水が崩壊地内のガリに集まりやすい（写真-18）。
 - ② 崩壊斜面内には常時湧水しているため、ガリ内にも常時流水があるなど湧水が豊富である（写真-18）。
 - ③ 崩壊斜面上部の崩土下部層は、少しの含水比でも流動化しやすい特徴があるため、ガリ渓岸の脚部が最も侵食されやすく渓岸崩壊も発生しやすい。
- 以上より、赤谷地区斜面上部の崩土は、岩盤面の形状や水文状況から、ガリに水が集中しやすく、含水比が低くても崩土下部層が流動化しやすい特徴があり、ガリ内の流水に崩土脚部が容易に洗掘され土砂生産が活発になっていると考えられる。図-19 に示すようにガリ沿いの侵食量が卓越していることからもこのことが伺える。崩壊斜面内には依然として 100 万 m^3 近い土砂量が残存していると推定され、このような土砂流出はしばらくの間

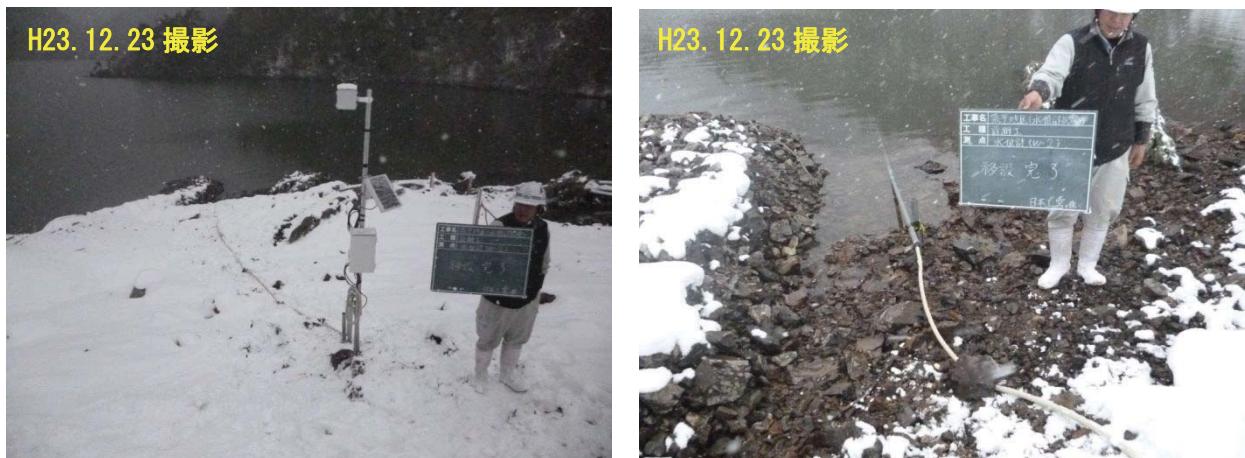
写真 3.1.1 水位計移設を行っても十分な水深確保が困難な例（栗平地区）

- ① 設置箇所（水面から下方）の斜面傾斜が緩い場合は、水深が深い位置までセンサを設置することができず再設置の頻度が増える（下写真参照）。
- ② 現在設置しているケーブル長が30mであり、水面の低下に追随させると、データロガーおよび通信機も移設が必要となる場合が生じてくる。通信機を移設すると、電波通信状態が不良となり、データの収集そのものが困難になる恐れがある。
- ③ データロガーおよび通信機を移設すると、次期出水の際に水没し、計測が不能となる恐れがある。

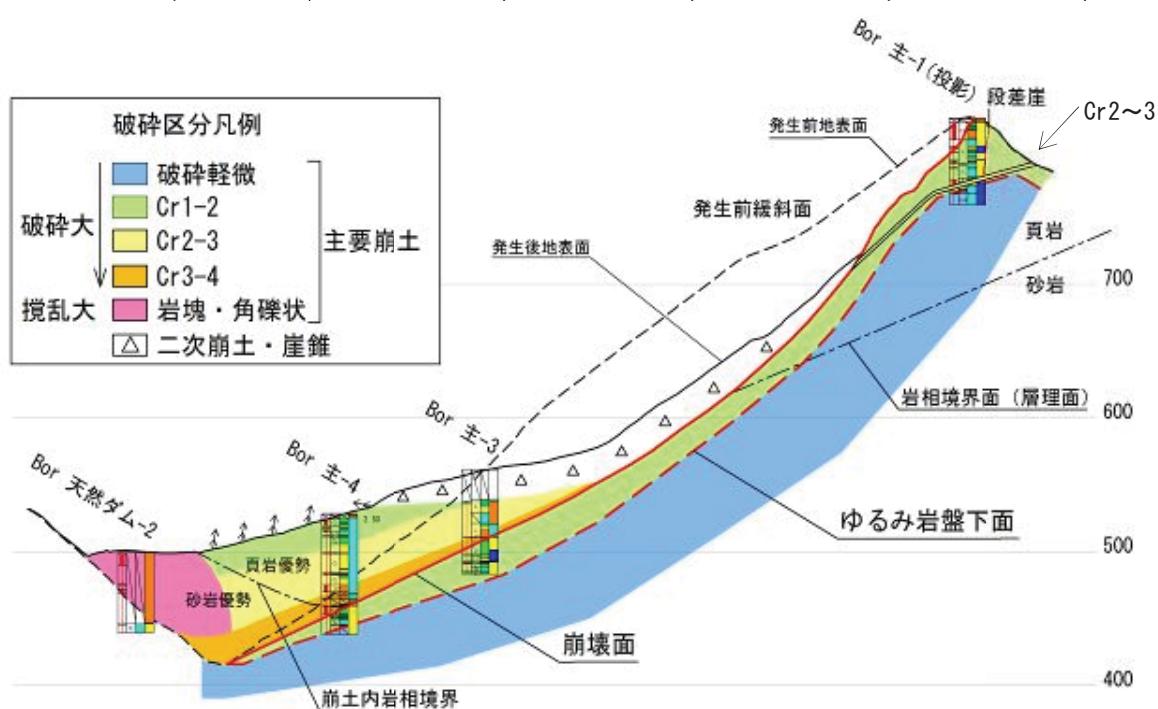
図 4.2.8 長殿地区深層崩壊部破碎度区分断面図

- ・主要崩積土: 主要崩土の山側表層は破碎度が低いが(Cr1~2)、崩壊面に向かって破碎度が増大し、崩壊面付近はCr3~4が分布する。崩壊面直上の崩土は基質支持の無構造な礫混じり粘土から構成される(写真4.2.1)。崩積土末端Bor-主-4の崩壊面上のCr3~4区間は深度53.1~68.8m(崩壊面深度)に分布し、厚さ15mに達する。河道閉塞部の対岸地山に近い部分の崩土は、岩塊状～角礫状を呈し空隙に富み、搅乱された性状を示す。
- ・崩壊面より下位の岩盤: 崩土末端Bor-主-4では崩壊面深度から下位14mまで、崩積土上部Bor-主-3では崩壊面深度から下位27m以上にわたって、崩壊面より下位の岩盤に破碎構造(Cr1~2)が認められた。
- ・背後尾根部: 尾根部Bor-主-1では深度50.7mまで破碎構造(Cr1~2)が認められた。深度44.9~48.0mにはCr2~3の区間が含まれるが、この区間は岩片～角礫を主体としており、岩組織が残存する(写真4.2.2,写真4.2.3)

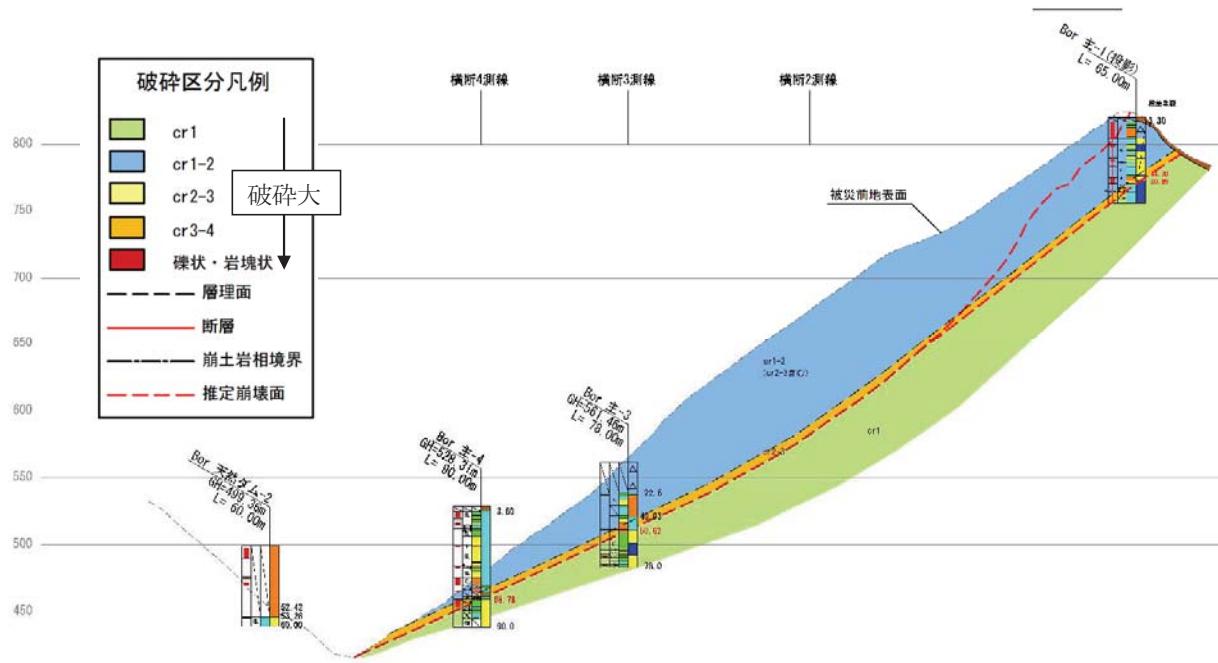
図 4.2.9 深層崩壊発生前の推定緩み岩盤分布断面図

深層崩壊範囲より上方の尾根部でのボーリング結果、深層崩壊面より下位深度でのボーリングコア観察結果から、深層崩壊発生前斜面には厚さ 40～90m と厚い破碎岩盤が分布していたことが推測される。深層崩壊発生前斜面に山頂緩斜面、段差崖で画された溝状地形、末端崩壊が認められたことから、厚い破碎岩盤は、重力性変形に伴う岩盤のゆるみに起因して形成されたものと推察される。ただし、深層崩壊発生前の微地形分布の特徴からは地すべり地形は認定できないとともに、深層崩壊発生範囲を明確に判読することは困難である。

深層崩壊発生前斜面にはすべり面としては未発達であったものの、重力性変形に伴い基盤岩と破碎された岩盤との境界付近は不連続部が徐々に形成されており、台風 12 号豪雨時にはそれらに過大な間隙水圧が作用することにより、せん断強度が低下し、深層崩壊に至った可能性が考えられる。

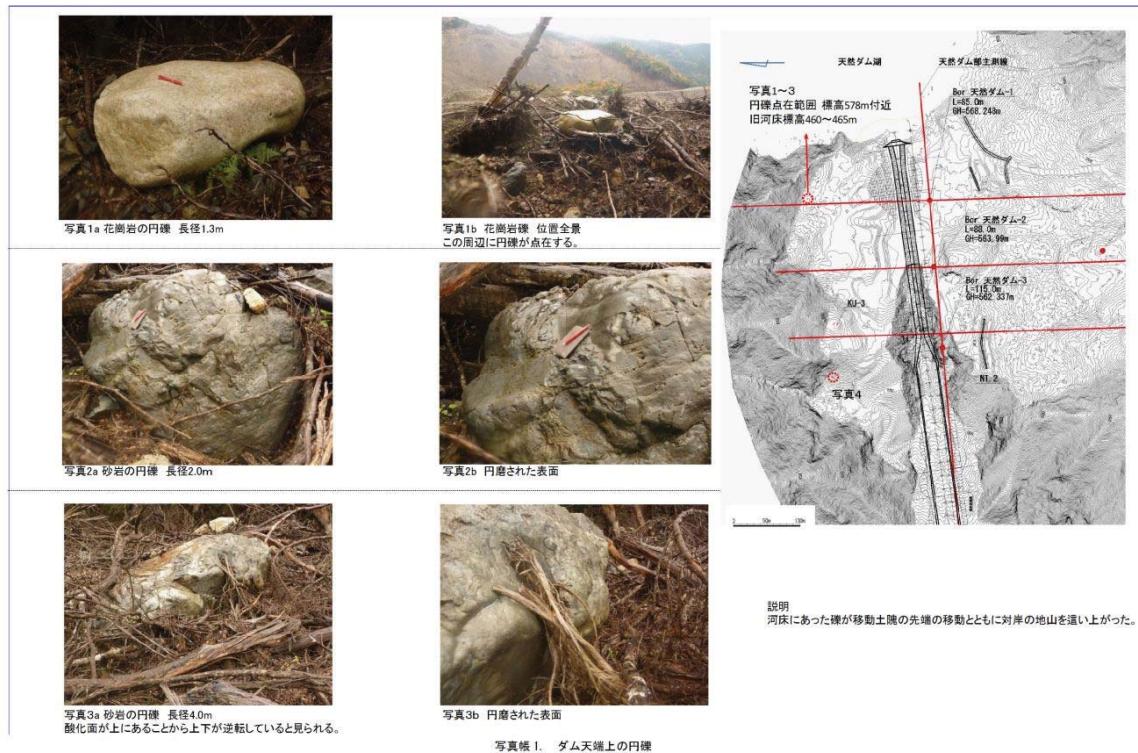
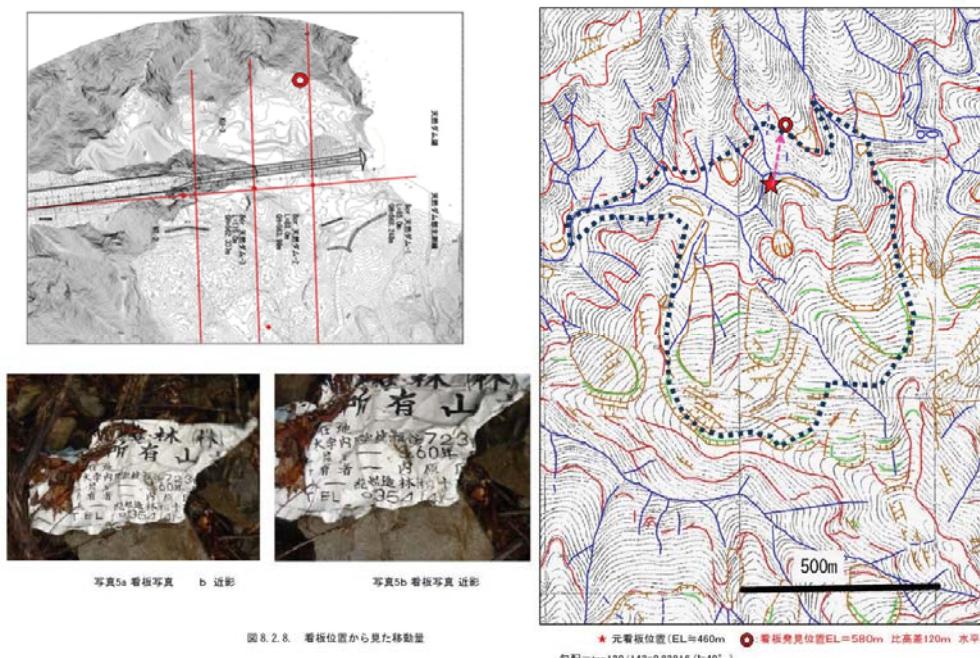
写真 4.3.3 河床から対岸へ乗り上げた河床礫・標識

崩壊土砂の北側の末端付近の地山に接する箇所では、円礫が確認されたほか、紀州造林(株)の標識も発見された。発見箇所は重機の施工跡はないため円礫等は元々そこにあったと判断した。円礫の表面は新鮮であり、礫種は花崗岩、砂岩からなり、崩壊前は栗平川旧河床に存在したと推定される。標識は、紀州造林(株)によると栗平左岸の尾根末端（標高約460m）にあったという。いずれも旧河床から標高差で120m程度移動した。看板は水平距離で約143m、移動方向への仰角は40°であった。
