公益社団法人 日本地すべり学会関西支部
現 地 討 論 会

激甚災害対応の教訓と課題 —平成 25 年 7 月島根・山口の災害事例— 論 文 集

平成 25 年島根県豪雨災害における治山事業による災害復旧について

地方自治体の災害対応

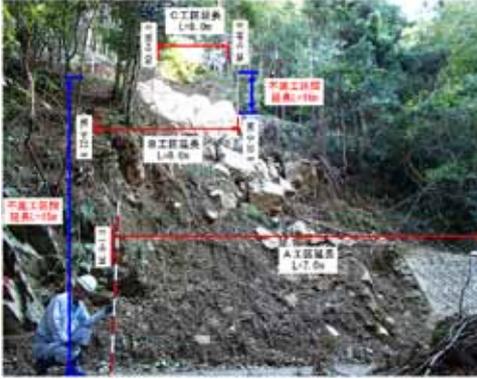
写真 4.1 被災状況

道路面を流れる水が崩壊土砂によりせき止められる現象が3段にわたり連続した事例がある。山間部の古い道路は、排水構造物が十分に整備されていない場合があり、豪雨時には道路全体を表面水が流下する。復旧は法枠により斜面对策とあわせ、排水構造物を設置した。

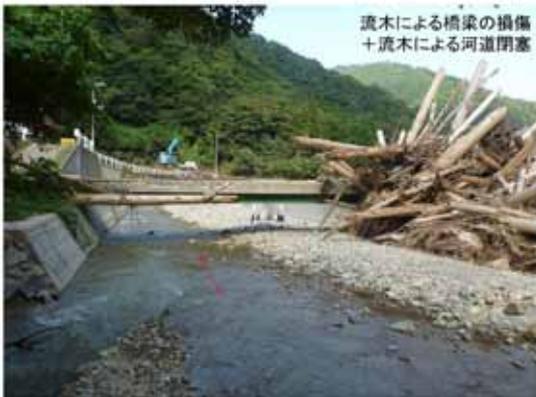
大量に流出した流木は、橋梁等にせき止められ河道を閉塞し越水被害を引き起こす。また、流木が橋梁に衝突した際には、橋梁が損傷し、規模によっては橋梁が流失する場合もある。

写真 6.1 流木による河道閉塞

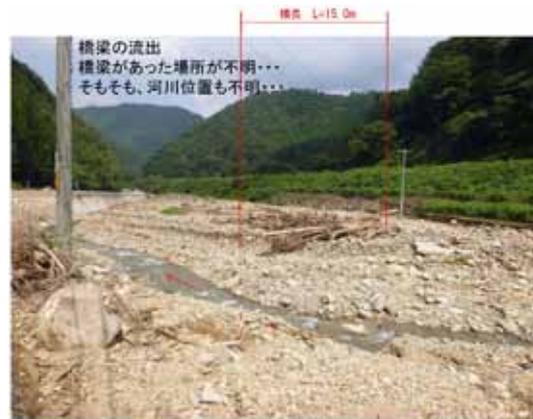
写真 6.2 越水による護岸、橋梁の流出

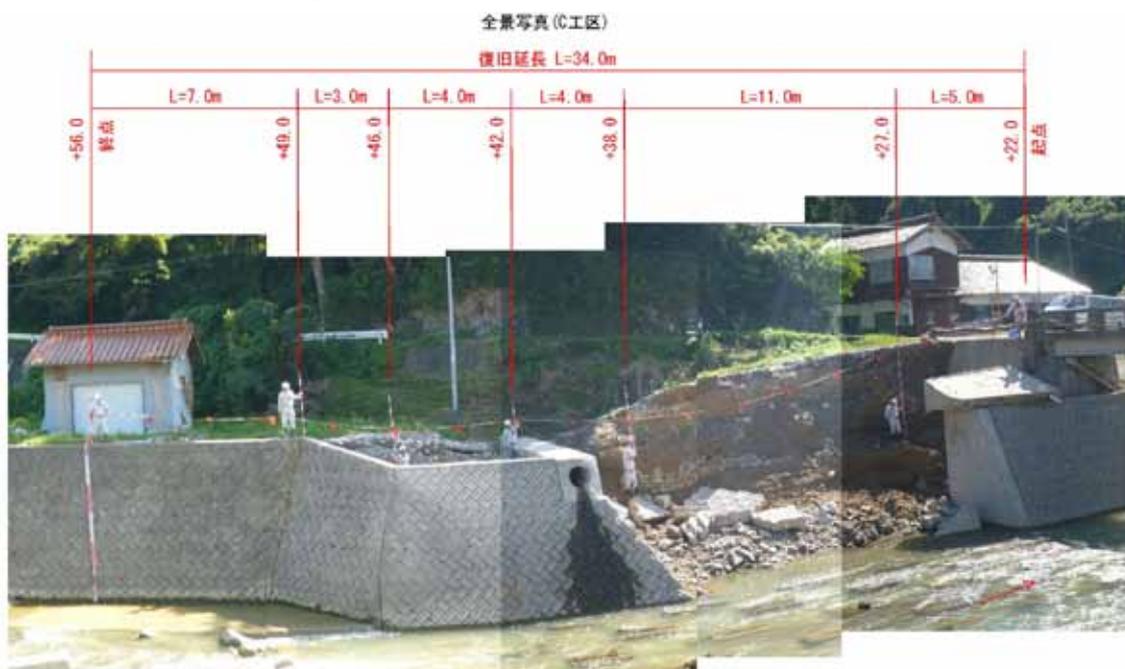
越水した水が河川に戻る際に、護岸背面を浸食し、その流体力により護岸が河川側へ倒れた事例である。現場は護岸高 5m 程度であったが、背面からの浸食に耐えられず被災している。下流の橋梁、道路盛土により、堤内地を流れた洪水流が河川に戻されたことが直接の被災原因と推察される。

写真 6.3 氾濫戻りによる護岸背面からの被災

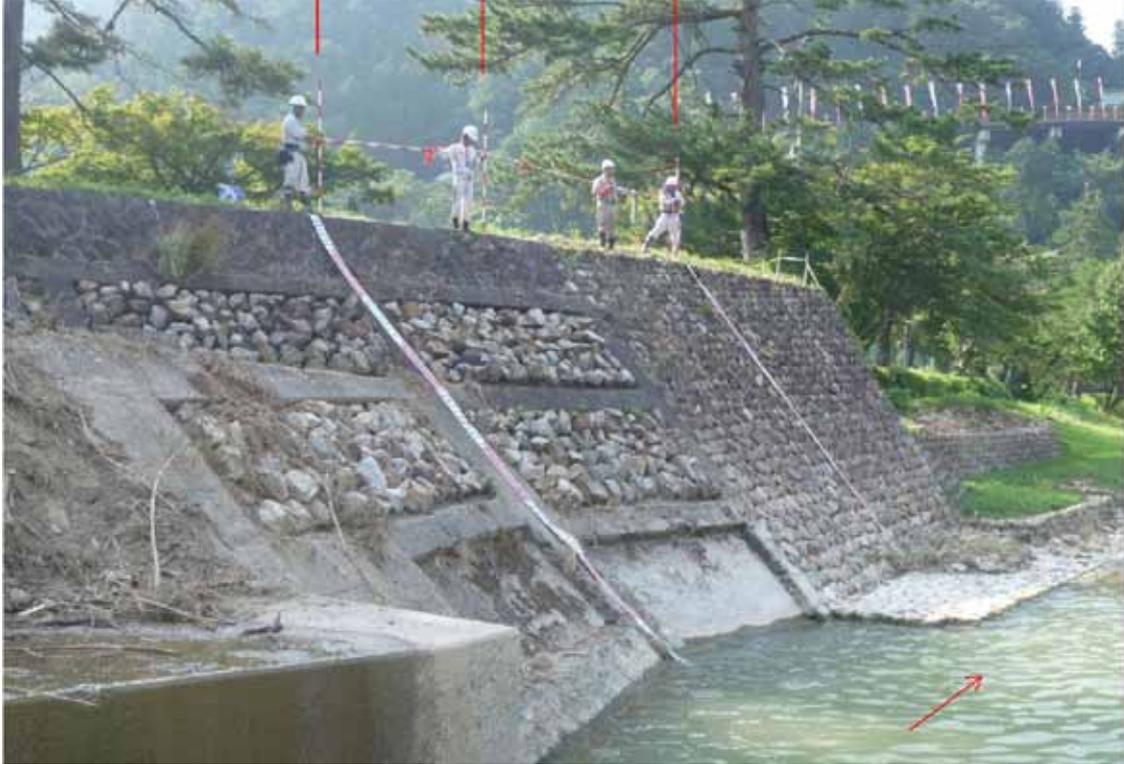
この被災事例は、河川側から見ると健全に見える。しかし、護岸天端には、水面が見えるほどの穴がある。これは、水衝部に見られる被災事例で、護岸付近の河床が洗掘され、護岸基礎が浮いた状態になり、護岸背面の土砂が流水により吸出されるものである。この場合、土砂等を投入するだけでは復旧できず、護岸も含めた復旧が必要となる。

写真 6.4 吸出しによる被災(護岸状況)

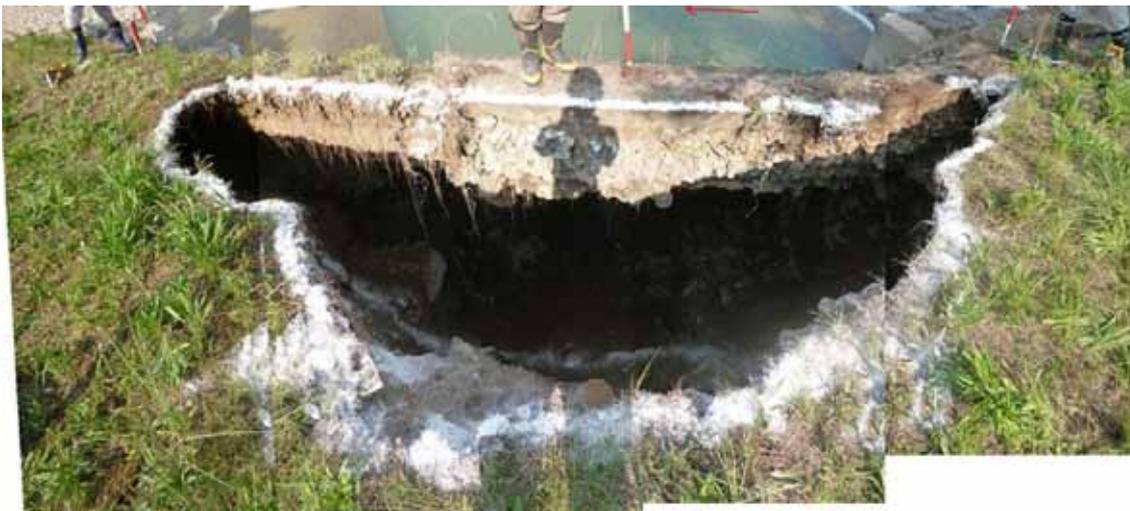
写真 6.5 吸出しによる被災(護岸天端状況)

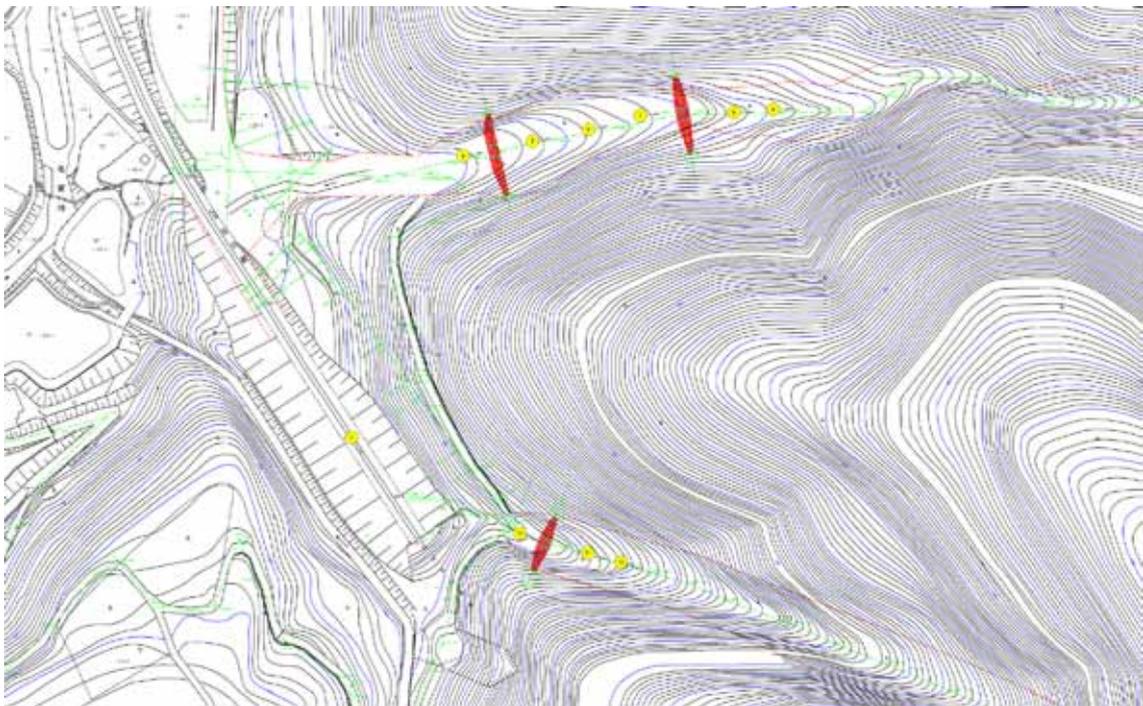
図 7.1 平面図

現場は JR 白井トンネルの坑口付近の溪流である。この坑口付近は、3 溪流と近接し、全ての溪流が線路より高い位置にある。もともと坑口付近は 3 溪流が合流する谷だったと考えられ、土石流の被災を受けやすい地形といえる。溪流は、頁岩の上位に流紋岩が分布しており、主に流紋岩が土砂化している。流紋岩には柱状節理が発達した露頭も見られる。被災直後においても、溪流内には不安定土砂がみられ、溪岸浸食も広範囲に確認できた。また、溪流内には倒木が少なく、倒木の多くは流出している。以上から、土石流の発生形態は、降雨による水位上昇に伴い頁岩の上位にある土砂化した流紋岩が表土、樹木と共に流出したものと推察される。

土石流被害を受けやすい地形ではあるが、トンネル位置の変更などの抜本的な改善は、費用面から難しい。このため、溪流を保全する工法を採用した。

土石流により、溪流は溪岸浸食を受ける。溪岸浸食は、経年的に進行し山腹崩壊に至り、その崩壊土砂は将来的に第 2 の土石流となる。このような溪岸浸食を防止するには、溪床を安定化する必要がある。現場は、溪流の延長が長く、山腹も広範囲であるため、堰堤を設置する計画とした。堰堤は、その背後に崩壊土砂をためる事で溪流を緩勾配化(安定化)し、溪岸の安定化を図るものである。

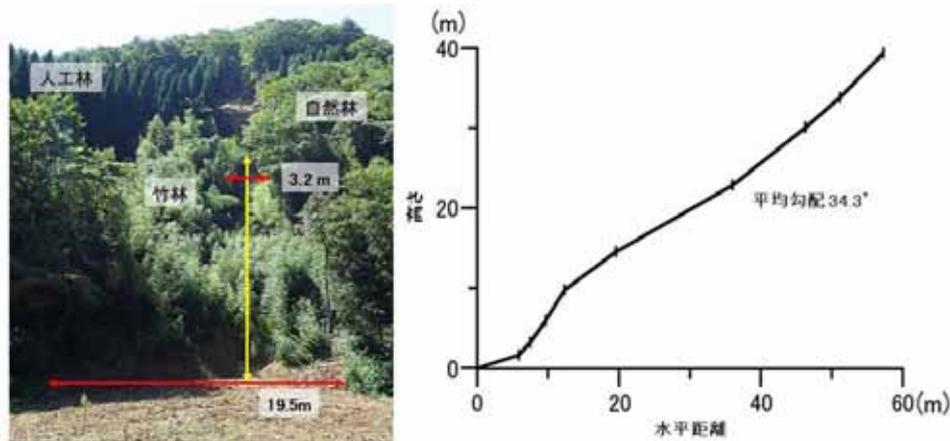
図8 地点1における大規模斜面表層崩壊（左）および縦断面図（右）

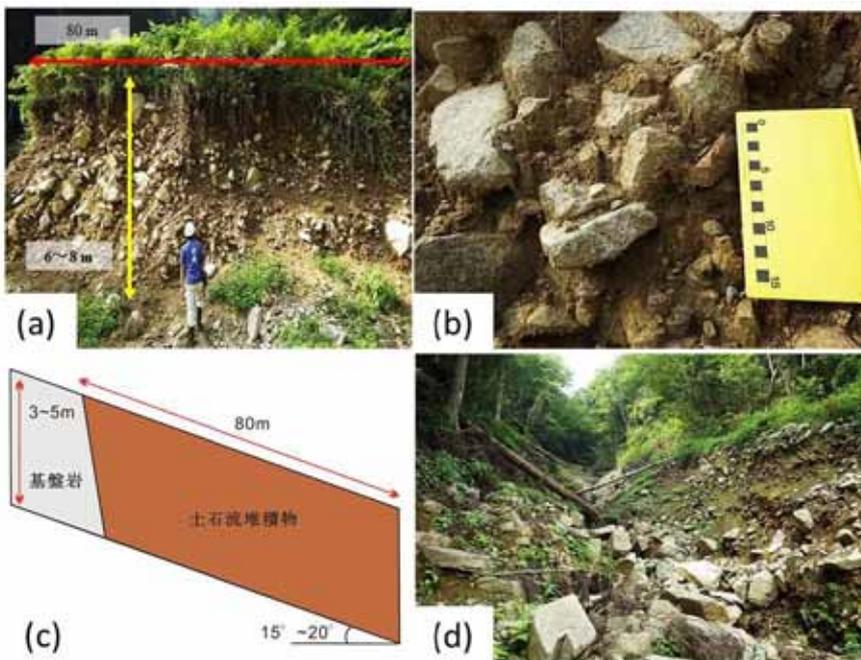
地点2では、今回の豪雨によるものではなく過去の土石流堆積物が認められた。規模としては、流下方向正面からみると幅80m程度、層厚6~8m程度(図9)、横断面をみると、土石流堆積物の幅80m程度、層厚3~5m程度、斜面傾斜角 $15^\circ \sim 20^\circ$ 、堆積物上部には、流紋岩質溶結凝灰岩の基盤岩が露出していた。堆積物は、大きいもので70cm、平均20~30cmの流紋岩質溶結凝灰岩と流紋岩質溶結凝灰岩の風化によって生成された土壌からなる。この沢では、今回の豪雨による大規模な土石流がそれほど見られなかった。この理由として、崩壊の免疫性があったと推測される。過去に土石流が発生しており、この沢にはあまり堆積物が残されていなかったためだと考えられる。

図9 地点2における過去の土石流堆積物(a), 過去の土石流堆積物 (b), 模式断面図(c), 溪床の様子(d)

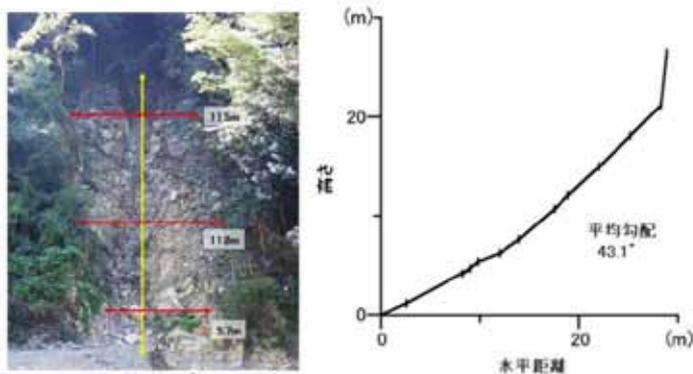
地点3では、規模は小さいが、斜面傾斜角が 43.1° とかなり急傾斜な崩壊が発生していた。高さ 26.5m、幅が斜面上部では 11.5m、斜面中部では 11.8m、斜面下部では 5.7m と下部ほど幅が狭くなっている (図10)。

図10 地点3における小規模な表層崩壊(左), 縦断面図(右)

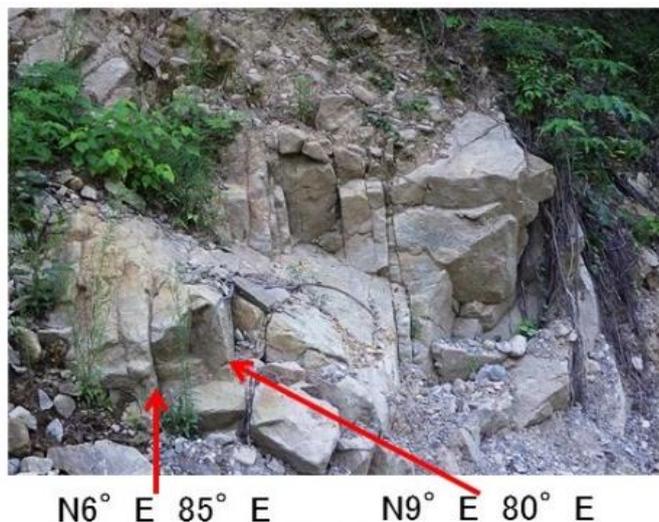
また、斜面最上部では、オーバーハングが確認され、上部中央で深さ 2～2.5m の流路が確認された。斜面の大部分は、比較的新鮮な流紋岩質溶結凝灰岩からなり、斜面下部には節理が発達し、斜面に対して流れ盤構造を示す(図 11)。2箇所節理の走向傾斜を測定した結果、 $N6^{\circ}E85^{\circ}E$ 、 $N9^{\circ}E80^{\circ}E$ であった。この地点における崩壊は、比較的新鮮で堅固な岩石で土層厚が薄いといった特長を持つことから、流れ盤構造を持つ基盤岩の影響が大きいと推測される。また、このような節理が発達しているのは、この地域に多数存在する小断層の影響があると考えられる。

図 11 地点 3 における小規模な表層崩壊の斜面下部

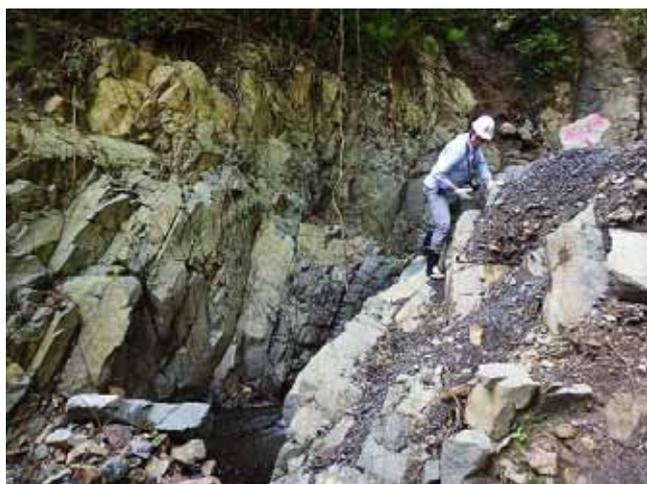
地点 4 では、旧名賀小学校の上流部を流れる河川で土石流が発生していた。この河川には、砂防堰堤が 3 基設置してあり、3 基ともに多くの土砂、流木が堤体の上流側に堆積していた。その結果、河川勾配が緩やかになり、河川の浸食力が小さくなったため、下流への土砂移動が少なく、他の崩壊箇所と比較すると堆積物が少なかった。また、堆積物は礫サイズのもものがほとんどである。最上流部では、デイサイト～流紋岩の溪谷からなっており、節理が発達している(図 12)。

図 12 地点 4 における河川最上流部

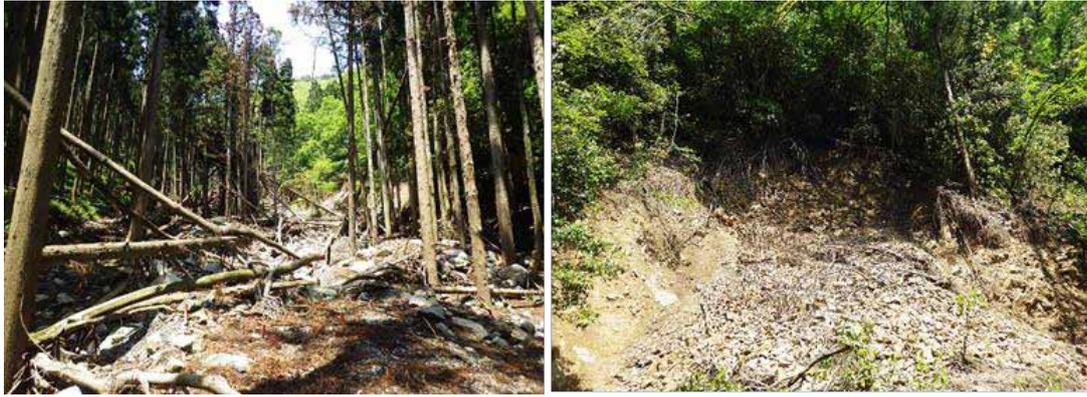
河川の側面では、表層崩壊が発生しており、規模の大きいもので 7 箇所確認された。発生箇所は主に、河川の攻撃斜面、流木により土砂が堆積した箇所などである(図 13)。全体的には、河川上部では浸食作用、下部では堆積作用が主になる。また、河床の岩石は、様々なものがあり、角礫岩、含礫泥岩、赤色頁岩、流紋岩、流紋岩質凝灰岩からなり、この地域は、関門層群の地層が分布していると考えられる。

図 13 地点 4 における河川上流部の倒木(左), 表層崩壊(右)

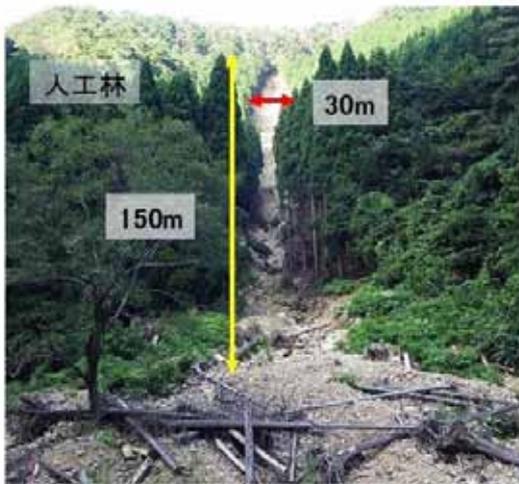
また、地点 4 付近で高さ 150m、幅 30m の大規模な表層崩壊が確認された (図 14)。植生は大部分が人工林からなり、崩壊最上部周辺で自然林が認められた。

図 14 地点 4 における大規模な表層崩壊

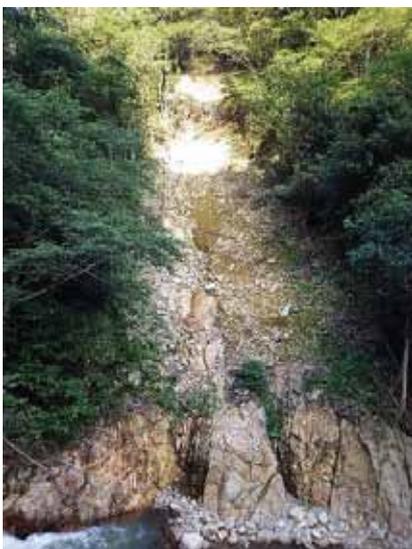
地点 5 では、高さ 50~70m、幅 5~10m、浸食深さ 50~100cm 程度の表層崩壊が確認され、斜面下部には、湧水が認められた。また、斜面流下方向に節理が発達している (図 15)。

図 15 地点 5 における表層崩壊

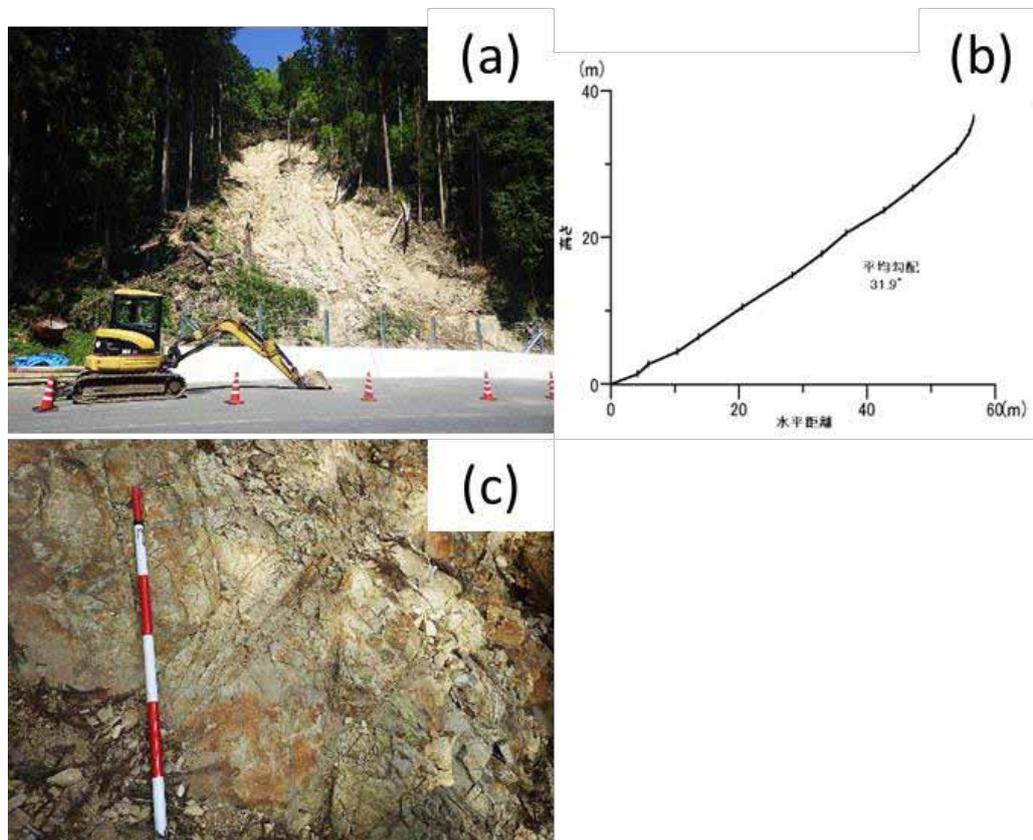
地点 6 では、表層崩壊が確認された。崩壊規模は、高さ 36.2m、最大幅 21.1m、浸食深さ 1m 程度で崩壊中央部には深さ 2m 程度の流路が斜面傾斜方向に発達している。斜面傾斜角は 31.9° である (図 16)。地質としては主に流紋岩質溶結凝灰岩、流紋岩質火砕岩からなり、表面は、比較的風化が進んでいて、節理が発達している。

図 16 地点 6 における表層崩壊 (a), 縦断面図 (b), 節理の様子 (c)

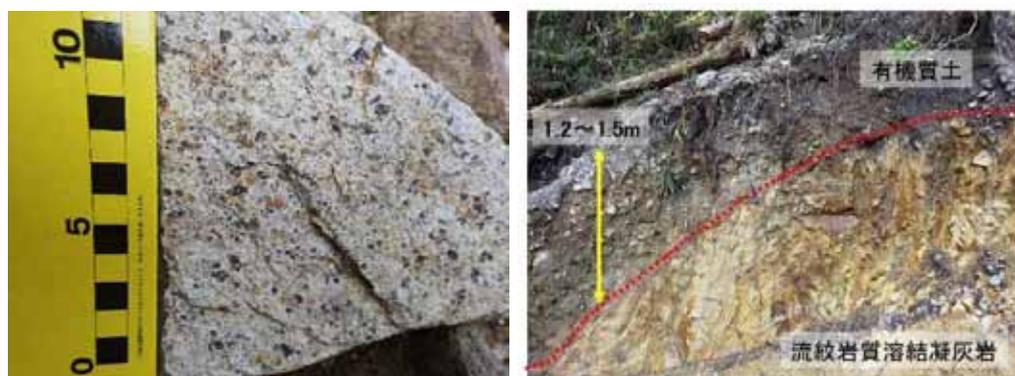
節理は主に谷に平行な方向 ($S30^\circ E$) に発達しており、節理の間隔は約 20cm である。流紋岩質凝灰岩は、石英、カリ長石、斜長石、少量の不透明鉱物を含んでおり、大きいもので 5mm 程度の結晶が肉眼で観察できた (図 17)。また、崩壊上部の一部で、硬い泥岩・砂岩層が認められた。崩壊中部側面は、下層に風化した流紋岩質溶結凝灰岩、上層に有機質土が 1.2~1.5m 程度堆積していた。また、境界は明瞭であった。

図 17 地点 6 における流紋岩質溶結凝灰岩 (左), 崩壊中部側面 (右)

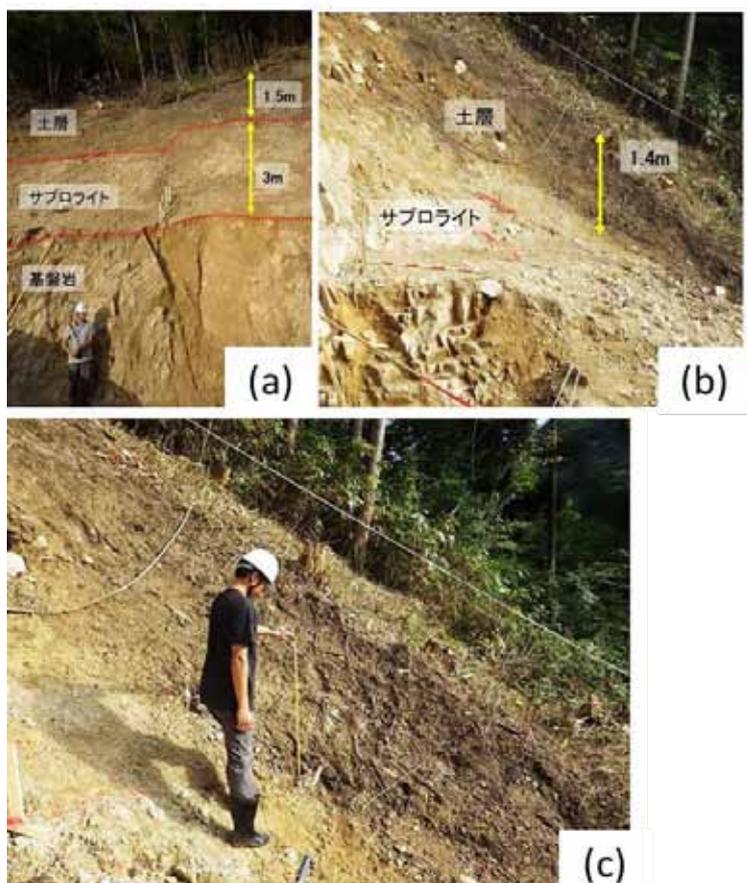
崩壊上部法面では、下層から基盤岩、層厚 3m のサプロライト、層厚 1.5m の土層が認められた (図 18)。

崩壊最上部の側面では、有機質土が 1.4m で堆積していた。

図 18 地点 6 における崩壊上部の法面(a), 崩壊最上部の側面(b), 崩壊最上部の側面における測量(c)

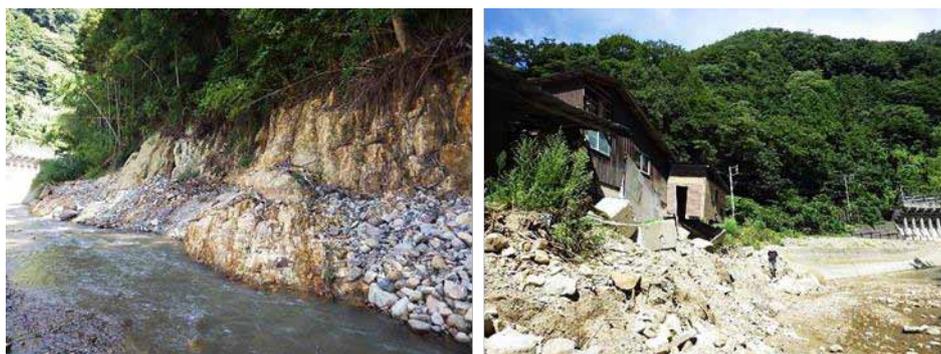
地点 7 では、河川攻撃斜面の浸食により流紋岩質溶結凝灰岩が露出していた (図 19)。また、この浸食により家屋の倒壊が見られた (図 19)。

図 19 地点 7 における河川攻撃斜面の浸食(左), 河川の浸食による家屋の倒壊(右)

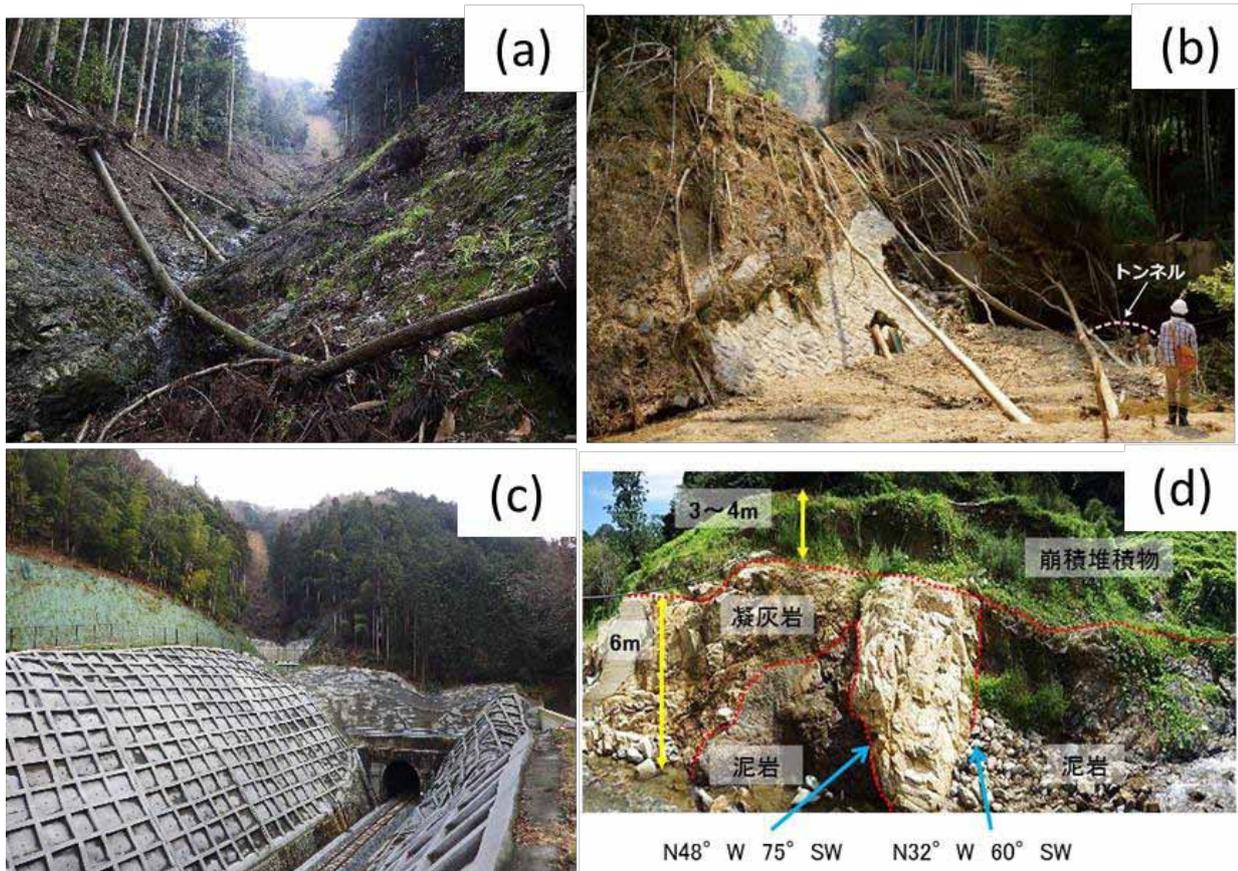
地点 8 では、大規模な表層崩壊が確認された。山頂付近から崩壊が発生し、土砂により白井トンネルが埋没した (図 20)。調査時には、復旧工事が行われ、トンネルは貫通していた。図 20 に見られるようにトンネル付近の法面は、アンカーが打ち込まれていた。トンネル付近の河川は、斜面崩壊部からもたらされて多量の土砂が堆積していた。また、大規模な河川堤防の浸食が見られ、河道が変形し、道路が滑落している所も見られた。

図 20 地点 8 における大規模表層崩壊 (a,b), 白井トンネルの復旧 (c), 河川攻撃斜面の浸食 (d)

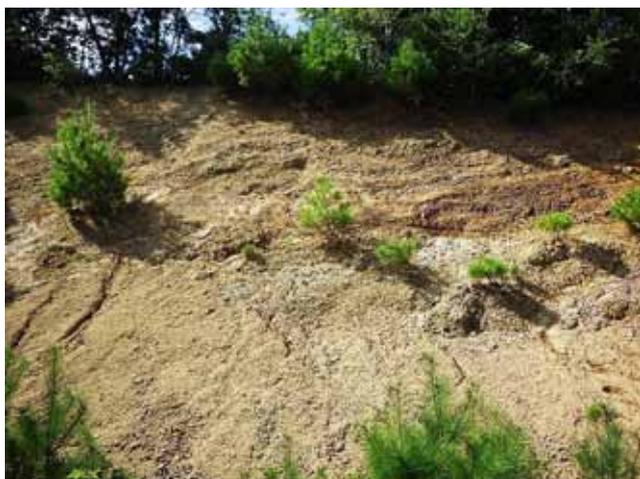
流紋岩質溶結凝灰岩の露頭を確認した。表面は、風化が進んでいた (図 21)。

図 21 地点 9 における流紋岩質溶結凝灰岩の露頭

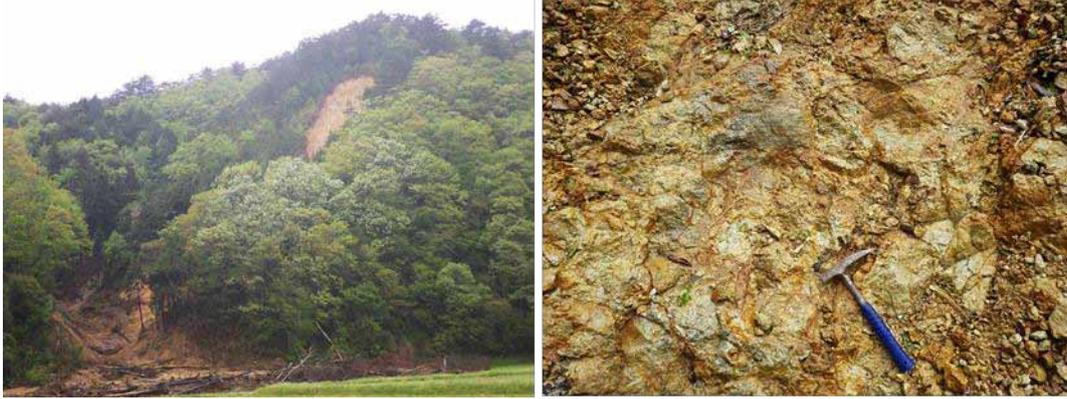
地点 10 では、2箇所が発生した表層崩壊が斜面下部で複合していた (図 22)。そのため、斜面下部に大量の土砂が堆積していた。堆積物は、礫サイズのものが多く、泥・砂サイズのものは比較的少なかった。また、土砂だけでなく、多くの木々が埋積していた。地質は風化の進行した流紋岩質溶結凝灰岩であり (図 22)、その風化層は浅く、その下層には新鮮な流紋岩質溶結凝灰岩が認められた。

図 22 地点 10 における大規模表層崩壊(左), 風化した流紋岩質溶結凝灰岩(右)

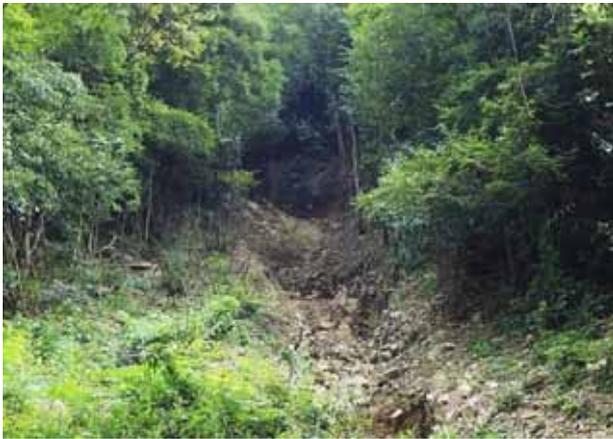
高さ 70m, 幅 3m, 浸食深さ 1.5m の表層崩壊が確認された (図 23)。

図 23 地点 11 における表層崩壊

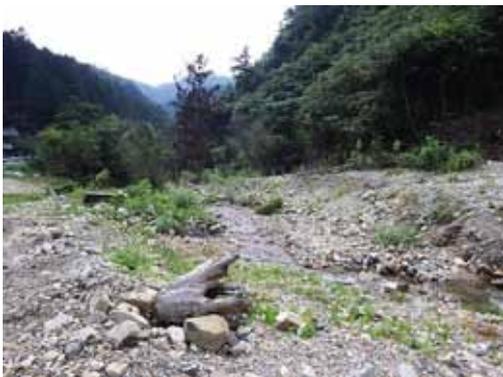
土石流が確認され, 道路が埋積していた (図 24)。

図 24 地点 12 における土石流堆積域

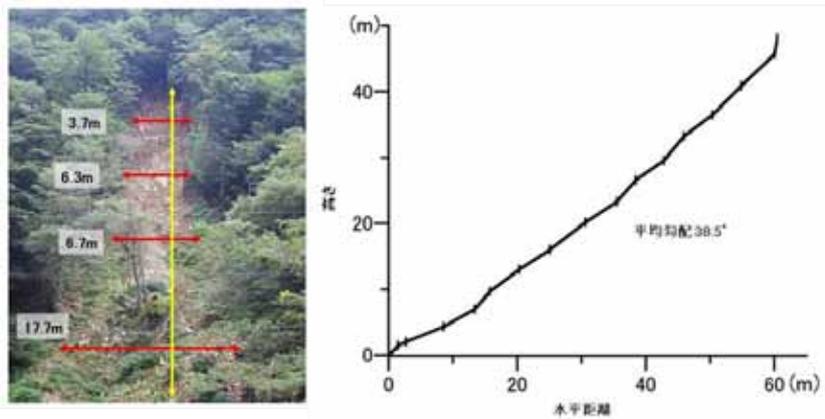
高さ 48.1m, 最大幅 17.7m, 斜面傾斜角 38.5° の表層崩壊が確認された。上部から下部に向かって崩壊幅が広がっている (図 25)。

図 25 地点 13 における表層崩壊 (左), 縦断面図(右)

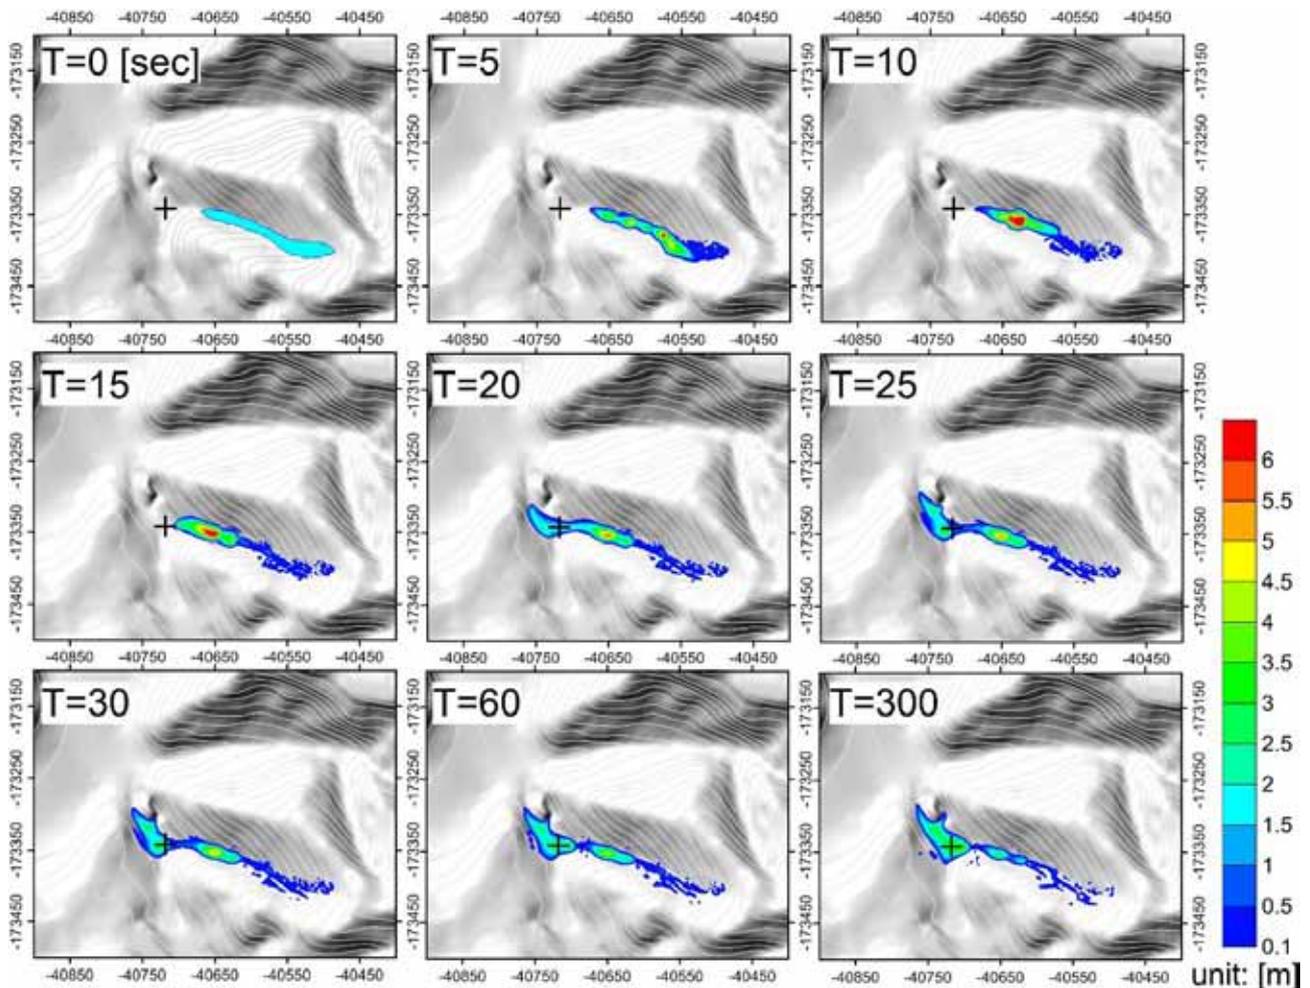
図 36 には、シミュレーションによる土石流運動の時間変化を示す。土石流は崩壊源から移動し、白井トンネル手前で堆積した。トンネル入り口での運動速度と堆積深さは図 37 に示されている。現場での状況を再現できたと思われる。

図 36 土石流の時間的変化。+は JR 山口線白井トンネルの入り口の位置を示す。

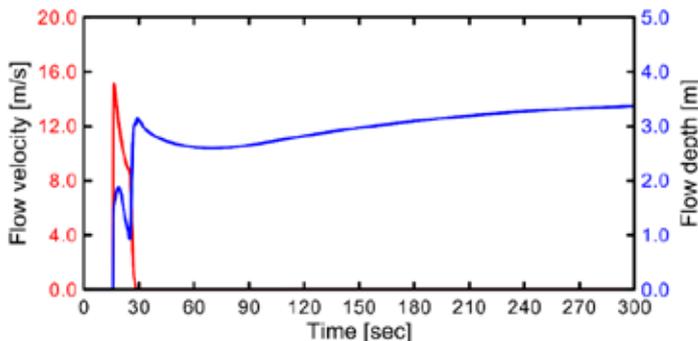
図 37 白井トンネル入り口付近の流速と堆積深さ
