# 高知県長岡郡大豊町立川千本の斜面崩壊

高知大学 笹原克夫

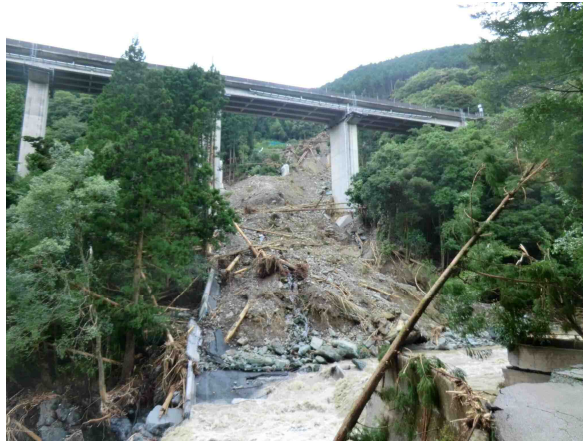
写真1 真下から被災区間を見上げる

高知自動車の当該区間は、7月6日18:30から通行止めとなっていた。報道によると7日朝道路施設点検の際に、立川橋上り線の上部工（60m）が斜面崩壊により流出したことが確認された。写真1は7月9日に筆者が立川橋を下から撮影した写真である。手前の橋梁は下り線であり、奥に橋脚だけが見える。この部分の上部工が崩壊土砂により流出した。流出した上部工は立川本線まで落下した。写真1の真ん中下部に落下した上部工の舗装面が見える。写真2（7月11日撮影）は上り線の流出部分を上部から拡大して撮影した写真である。橋脚2本を残して上部工が流出していることがわかる。また崩壊土砂は立川トンネル内にも入り込んでいる。遠くからの観察では橋脚は傾いたりしていないように見える。つまり崩壊土砂が上部から落下してきて、上部工を破壊した、と推測できる。

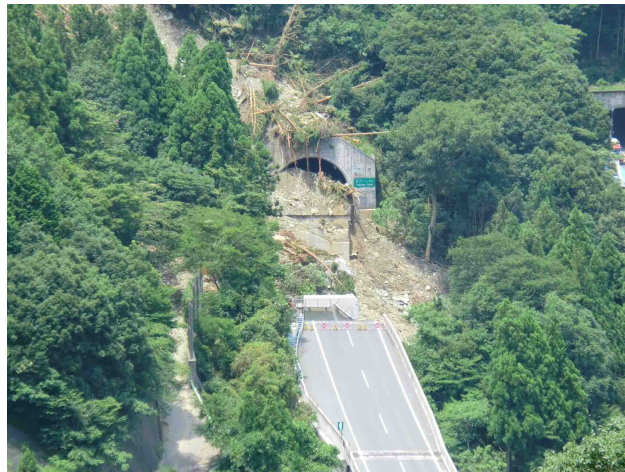
写真2 上方から見た被災区間

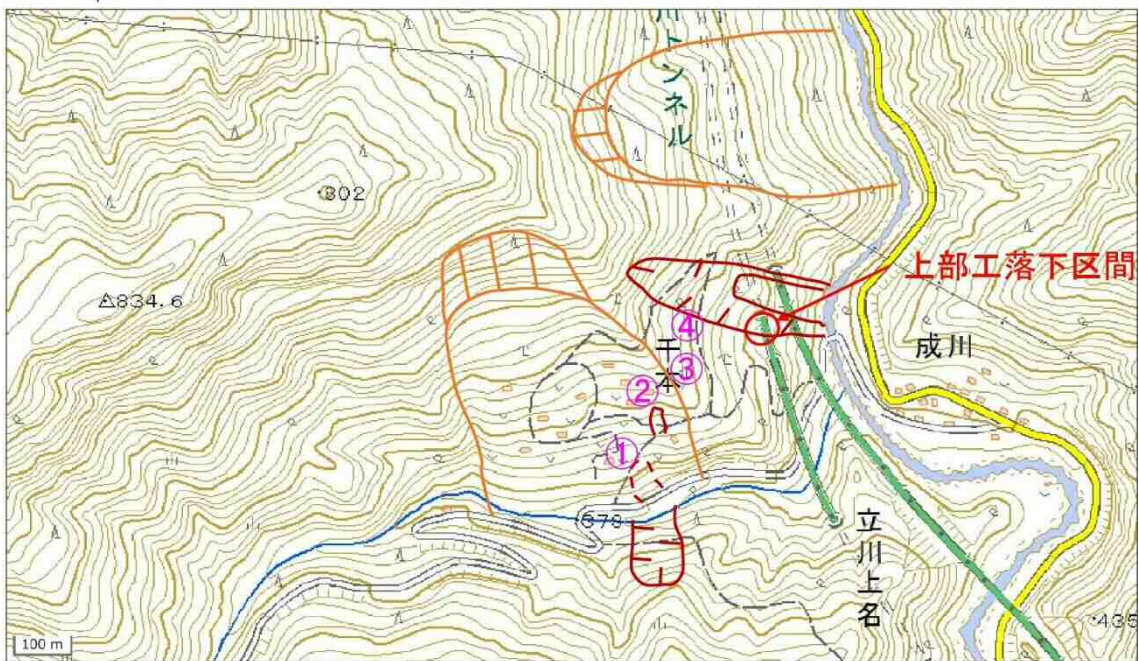
図1 地形図上での地形判読

国土地理院の地理院地図(電子国土 Web)で当該地点付近の地形判読を行った(図1)。赤線で記入されたのが今回の崩壊である。また橙色で地すべり地形が記入してある。この付近では立川橋を流出させた大規模な崩壊の他に、溪流を挟んだ南側の斜面とにも大規模な崩壊が確認された。また立川橋の斜面の西隣の斜面でも小規模な崩壊が確認された。まず立川橋の崩壊は、立川橋上り線の上部工を流出させた方向のみならず、下り線の立川トンネル抗口の方向の谷の中にも流下した。この流下土砂の一部はトンネル内にも入り込んだ。両方向の間には尾根があり、尾根は動いていないと推測される。また崩壊地上部には

特別な地形的特徴は見受けられない。立川トンネル上部には大きな地すべり地形が抽出できる。また崩壊斜面の西隣の斜面も地すべり地形が発達している。この西隣の斜面は地すべり防止区域に指定され、対策工も入っている。この地すべりの末端付近が小規模に崩壊していることから、この斜面全体が、今回の豪雨で地すべりの再滑動を起こしていることが推察される。路線選定時には当時の日本道路公団が、地形図を判読して問題のある箇所を避けるように路線選定したので、これらの地形図上で地すべり地形が確認できる斜面を避け、かつ上部斜面が崩壊してもできるだけその影響を受けないように、道路法線の選定を行ったことがわかる。

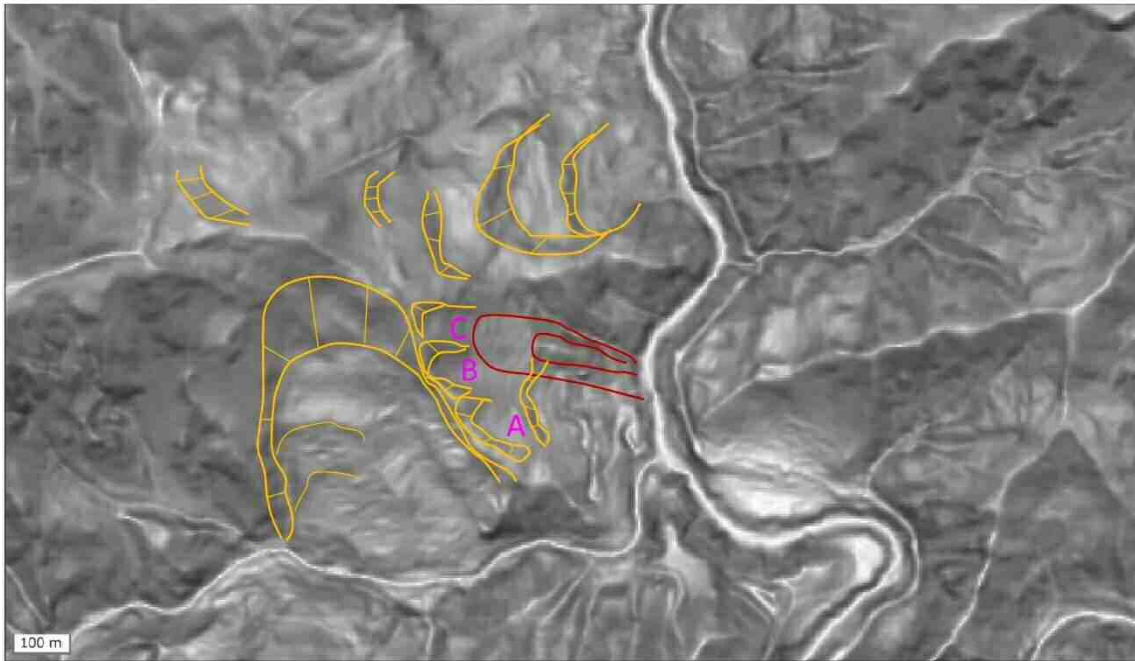
図 2 傾斜量図上での地形判読

次に地理院地図（電子国土 Web）では傾斜量図といい、傾斜が強くなるほど黒が濃くなって、傾斜がわかりやすい表示法ができるようになっている。これを用いて当該地点付近を表示したのが図 2 である。この付近の傾斜量図は、航空レーザー計測の 5mDEM を用いて作成されたはずである。そのため等高線で表現された地形図と比べて、かなり細かい地形までわかる。今回の立川橋の崩壊範囲を赤線で記入した。また本図上で判読できる地すべり地形を橙色で記入した。この判読結果を見ると、立川橋の斜面の北側と西側に隣接する斜面の地すべり地形がよくわかる。両斜面共に、地すべりブロックの移動により、小ブロックに分割されていることがわかる。また立川橋の崩壊の上部に、小規模ながら地すべり地形が確認される。3つの地すべり地形 A, B, C が並んでいる。また崩壊地中部の遷急線も地すべりの滑落崖と判断した。

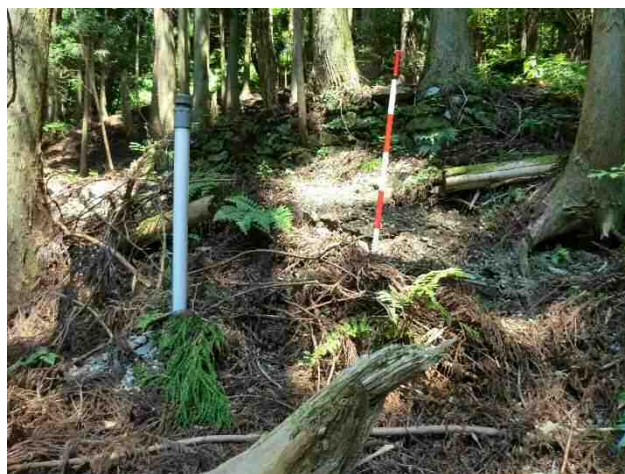
まず写真3は千本集落の地すべり末端付近に新たに形成された段差である（図1の地点①）。赤白ポールの最も下の白の付近に段差が見える。また写真4は千本集落を含む地すべり地形の東側面付近の小崩壊である（図1の地点②）。これらは地すべり全体が今回の豪雨で再滑動を起こし、それにより地すべり末端が崩れたものと推察される。

写真3 千本地区地すべり末端の段差

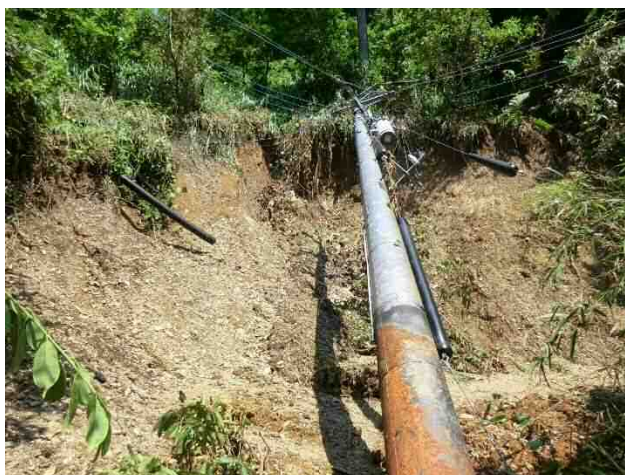
写真4 千本地区地すべり東側の斜面崩壊

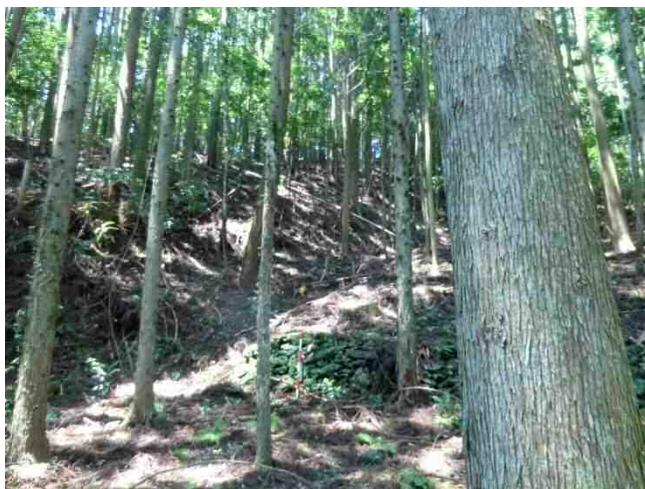
次に写真5は図1中の地点③であるが、立川橋の崩壊斜面内の小規模な地すべり地形である。今回の崩壊の範囲より南側にあるが、図2の傾斜量図で判読した、崩壊斜面内の3つの小規模な地すべり地形の最も南側のものである。高さ3~5m程度の側方崖が確認できる。写真6, 7, 8は図1の地点④から、各々崩壊地の下方、反対の側面、そして上部を見た斜面である。写真6, 7から地点④は遷急線付近に位置し、それより下方では崩壊地内は著しい侵食を受けているようである。次に写真8が崩壊源頭部を見上げたものである。崩壊深はそれほど深くなく数m程度であり、崩壊面積はやや大きい表層崩壊であるとみなせる。ちなみに地点④の付近で崩壊の幅は100m程度である。

写真5 地すべり地形Cの滑落崖

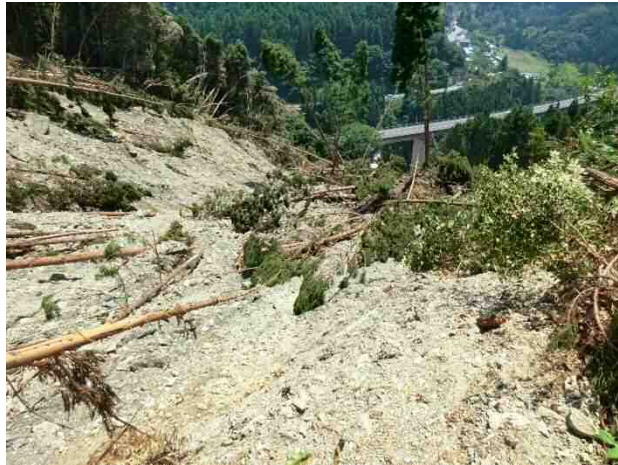
写真 6 地点④よりみた崩壊下部

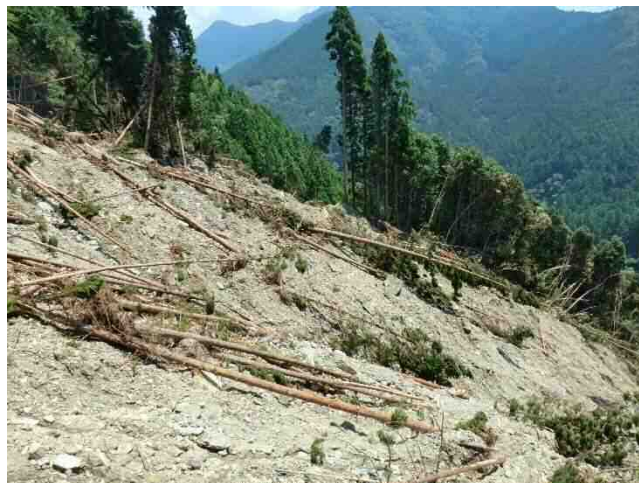
写真 7 地点④より崩壊の対岸を見る

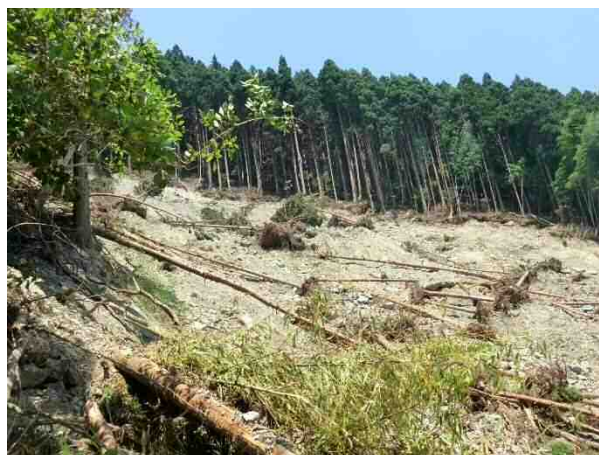
写真 8 地点④より崩壊上部を見る

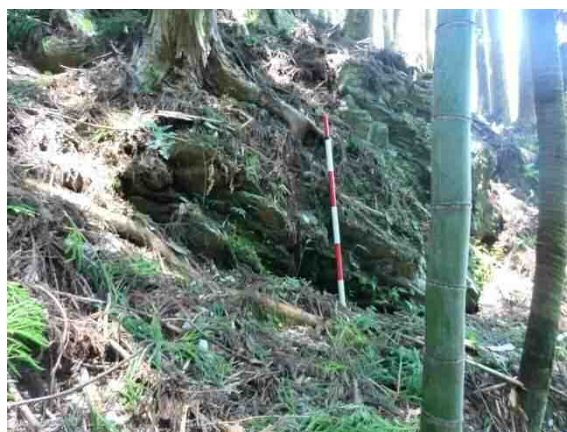
立川橋の崩壊上部には3つの小規模な地すべり地形が傾斜量図では確認される（図2中のA, B, C）。地すべり地形Aについては先に写真5で説明した。ここでは新しい変動は確認されていない。次に地すべり地形Bについて、写真9が北方の側方崖である。滑落崖（側方崖を含む）は2段確認され、いずれも露岩していた。地すべり地形Bの下部（写真10）は傾斜が緩いが、滑落崖直下（写真11）は傾斜が強く、植林されたスギの根曲がりも著しい。次に崩壊地直上の地すべり地形Cについては、図2を見ると地すべり地形下部の緩斜面は今回の崩壊で流出した。その上部には合計3段の滑落崖が確認される。このうち下部2段目の滑落崖までは、斜面表面が緩んでおり、地表面の土砂が移動すると共に、転石等と地盤の間には隙間が形成されていた（写真12）。今後の豪雨による拡大崩壊が懸念される。写真13は側方崖である。地すべり地形上部は急傾斜で、スギも根曲がり著しい。滑落崖は露岩していたが、亀裂が開くと共に、露岩の根元と地表面との間に隙間が形成されていた。ただし根元にはコケもついていたことから、古くから地表面が下方へ移動して形成された隙間だと思われる。このことから、地すべり地形BとC内部の表層部は古くから下方へのクリープ的に移動していたと考えられる。

写真 9 地すべり地形 B の側方崖

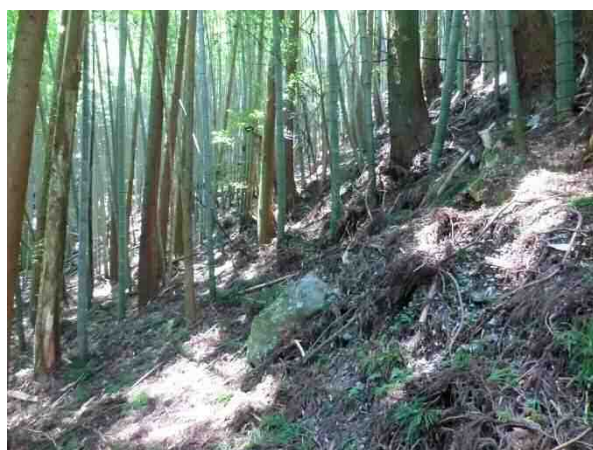
写真 10 地すべり地形 B の下部

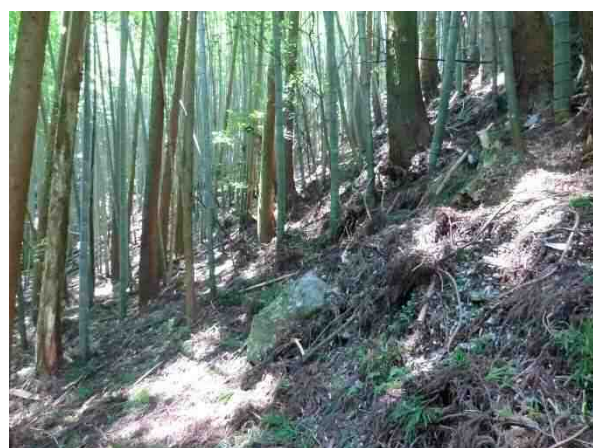
写真 11 地すべり地形 B の上部

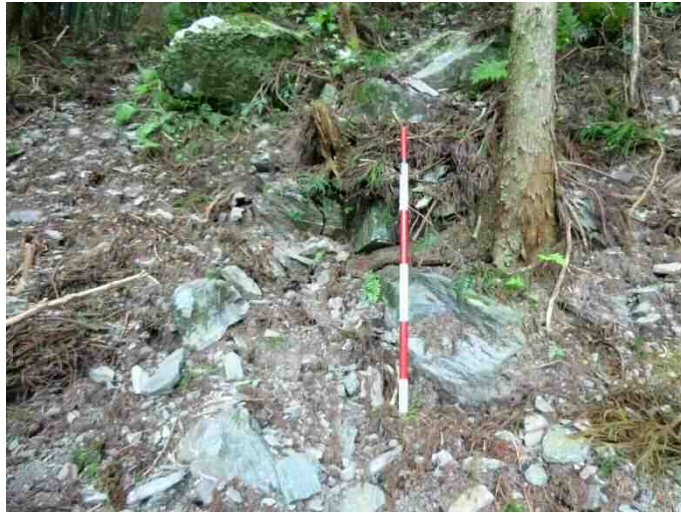
写真 12 地すべり地形 C の中部

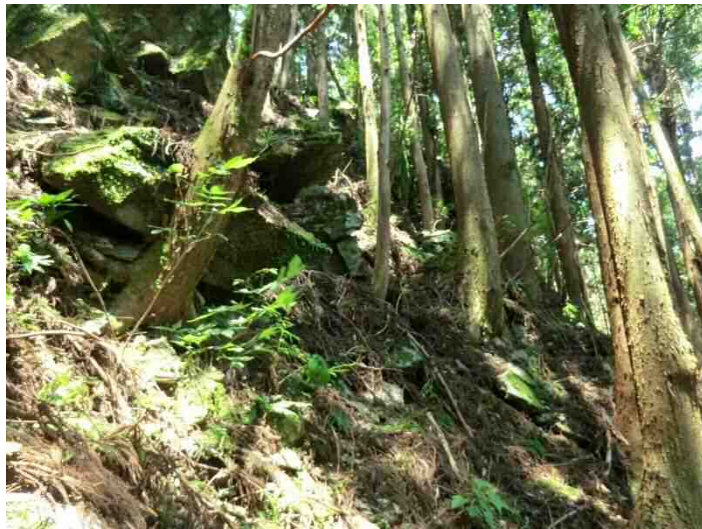
写真 13 地すべり地形 C の滑落崖
