# 倉敷市真備町の小田川とその支流の水害（速報 v.1）

2018年7月31日 国土問題研究会 奥西一夫

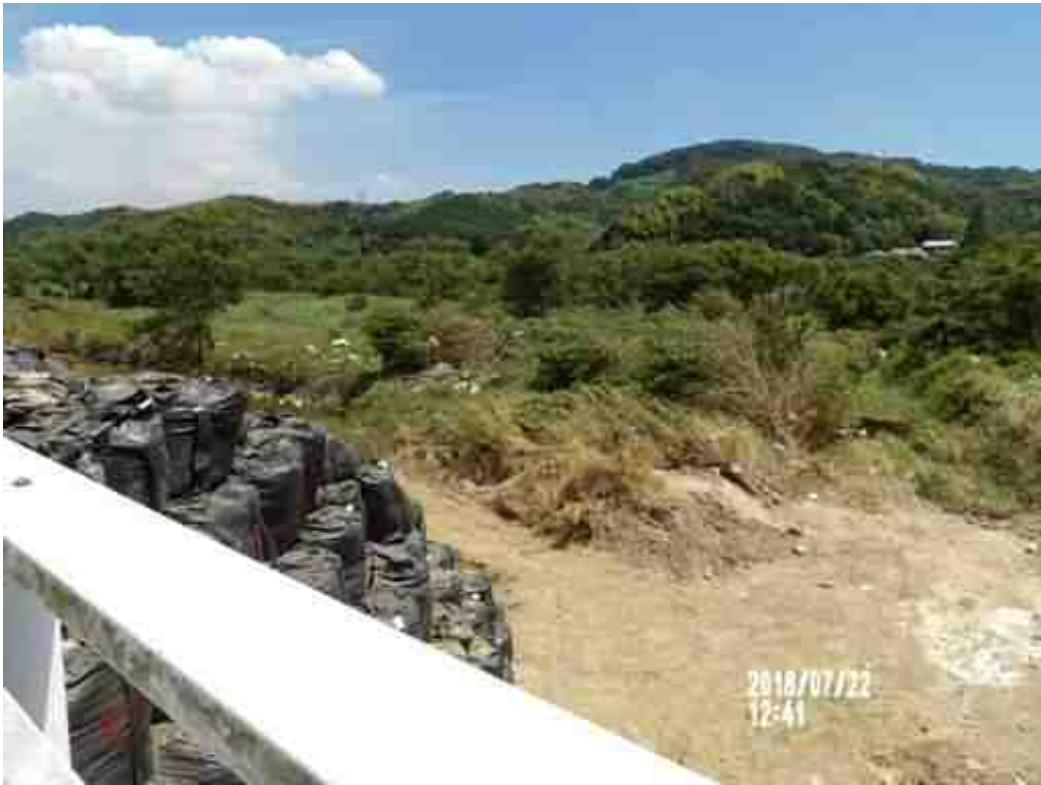
なるので、絶対値の比較はできないが、東三成観測所の水位が7月7日の2時過ぎにピークを記録してから7時ころまでは低下傾向となっているのに対し、船津地点の高梁川水位は7月7日の2時～4時になだらかなピークを示している。このことから、小田川の高梁川に近い真備町の区間では、高梁川の背水の影響を受けて、7月7日の2時以降も高い水位になったと考えられる。写真－1に筆者が図－1の地点1から撮影した小田川の河道を示すが、画面右半分には破堤に伴って生じたと思われる大きい流速を示唆する灌木の倒伏が見られるが、その他の部分では高水敷の植生に変状がなく、最高水位の頃の小田川の流速が極めて小さかったことが示唆される。

写真-1 地点1の小田川破堤地点から小田川の河道を見る（7月22日筆者撮影）

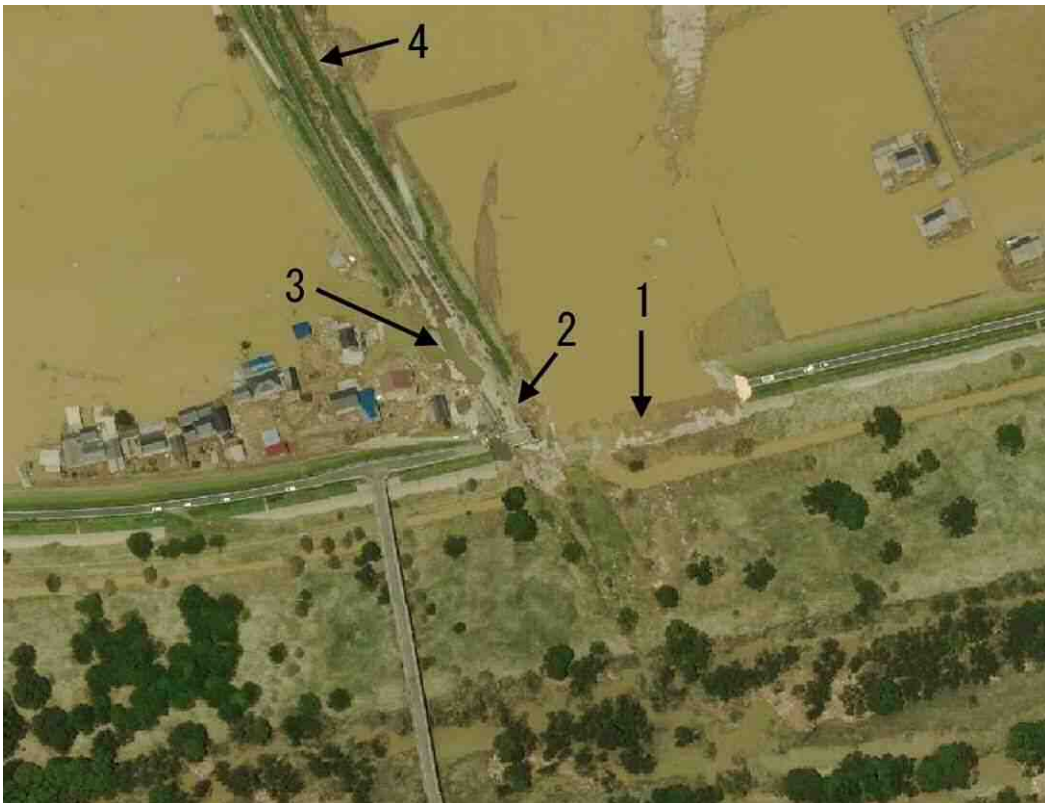
小田川の氾濫については、高梁川の背水の影響による越水破堤が多くのウェブページで論じられており、これについて異論をさしはさむ余地はないが、すべての破堤が越水破堤であるかどうかについては疑問が残る。小田川の支流の破堤については後述するが、写真－2として転載した国土地理院地図の正射空中写真 ([https://maps.gsi.go.jp/#18/34.621833/133.689660/&base=std&ls=std%7C201807H3007gouu\\_takahashigawa\\_0709do&blend=0&disp=11&lcd=201807H3007gouu\\_takahashigawa\\_0709do&vs=c0j0h0k0l0u0t0z0r0s0f0&reliefdata=0G000000](https://maps.gsi.go.jp/#18/34.621833/133.689660/&base=std&ls=std%7C201807H3007gouu_takahashigawa_0709do&blend=0&disp=11&lcd=201807H3007gouu_takahashigawa_0709do&vs=c0j0h0k0l0u0t0z0r0s0f0&reliefdata=0G000000)) では堤防上に明瞭な越流痕跡が認められない。なお、7月22日の現地踏査時点では、小田川堤防の破堤はすべて修復旧されており、堤防上の道路も開通していて、破堤原因に関する知見は得られなかった。

写真-2 地点1付近の正射空中写真（7月9日国土地理院撮影）

地点 1 では写真－2 に矢印 1 で示す小田川の破堤のほか、高馬川の堤防の破堤 2 箇所（矢印 2, 3）と破堤には至らない堤防裏法の崩壊（矢印 4）が見られた。そして矢印 3 で示した破堤による氾濫流は破堤地点の多くの家屋を破壊している。ここではこれらの家屋を近くから見る事ができた。写真－3 はその一例である。この写真では中央に氾濫流が大流速で流れたと考えられる地形がみられ、そこに散在しているコンクリート基礎の残骸から、ここにあった家屋は氾濫流（おそらく土砂流）によって破壊され、押し流されたものと思われる。そしてその両側の家屋は大きく傾いている。遠方に見える家屋もすべて浸水していると思われるが、破損・破壊は免れているようである。

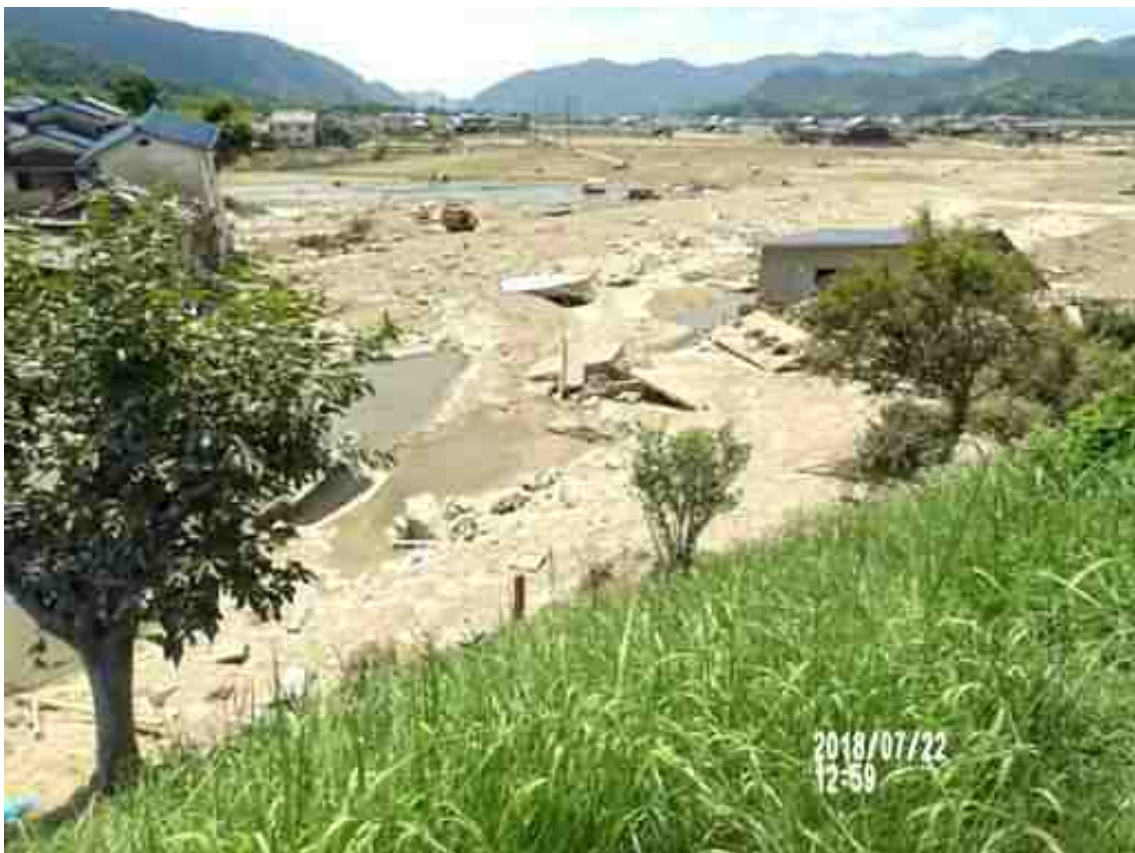
写真－3 地点 1 で見られた氾濫流の跡と傾いた家屋（筆者撮影）

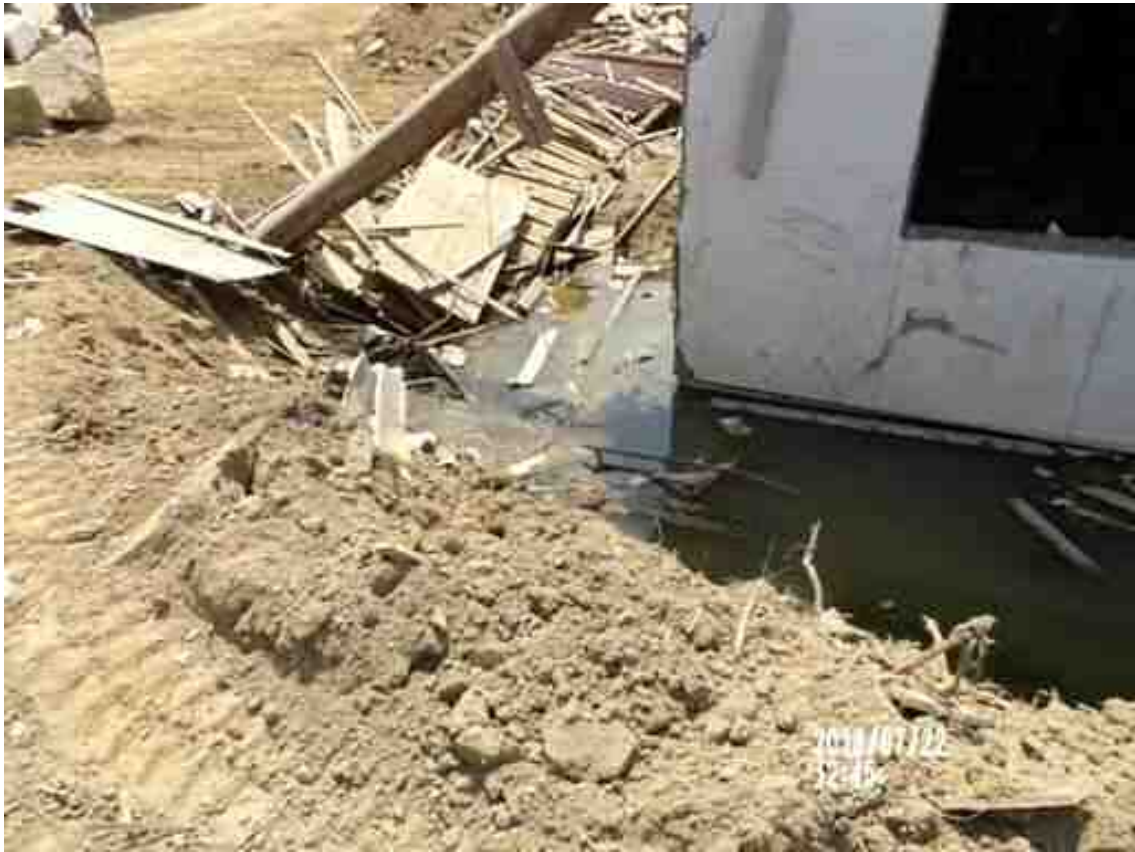
写真－4 は地点 1 で目撃した別の傾いた家屋の基礎部分のクローズアップである。基礎は水没しているが、家屋の周りの地面が洗掘され、プール状になっていることから、氾濫流が家屋の周りを迂回して流れた時に、基礎の下を洗掘したために家屋が傾いたことが容易に想像される。この地域の背後は花崗岩山地であり、ここの宅地地盤は風化花崗岩の砂で、締固めが困難で、流水に対する受食性が高いために、このような現象が多く見られたものと思われる。この日の現地調査では、他の地点でもこのように傾いた家屋が多く見受けられたが、近くから観察できたのは地点 1 だけであった。

写真－４ 傾いた家屋の基礎部分のクローズアップ（地点１にて筆者撮影）

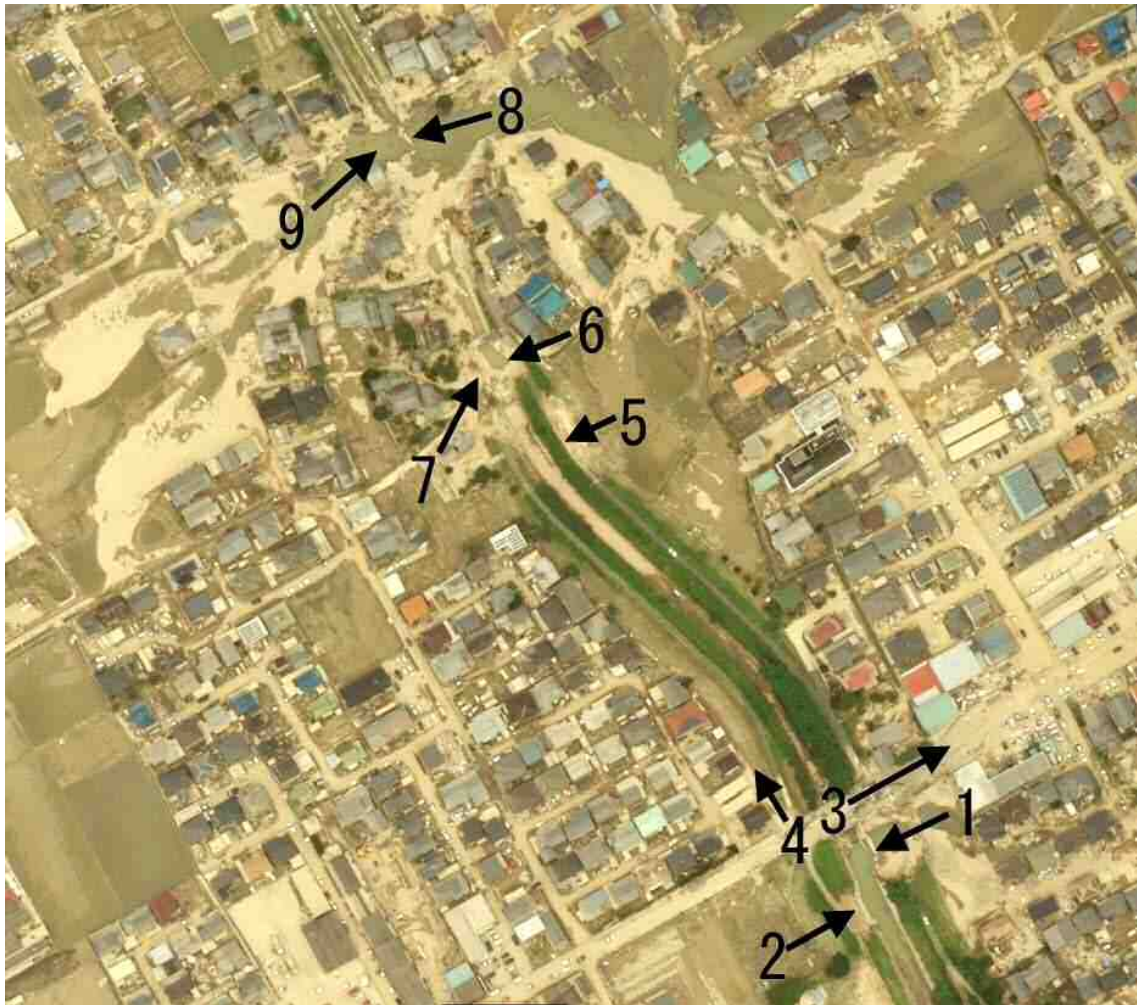
写真－５の範囲では、７月２２日の調査時点では、河床に堆積した土砂を取り除く作業がおこなわれていたものの、堤防仮復旧の作業はまだ取り掛かれていなかった。しかし、

写真-5 地点2, 3, 4を含む地域の正射空中写真 (7月11 国土地理院撮影)

破堤箇所では地形的な擾乱が激しく、破堤断面から破堤原因を探ることが困難であった。写真-5から、河道内に堆積した土砂による水位上昇が関係していることが示唆されるが、現時点では結論的なことはわからない。なお、調査地点3および4の橋は写真-7 (グー

写真－5の矢印7からの氾濫流は、多くの家屋を破壊した(写真－8)が、氾濫流の流量はあまり多くなかったようである。写真－5の矢印8と9の破堤は大流量、大流速の氾

濫流を引き起こしたらしく、写真－5にみられるように、氾濫流の主流と思われるところは、現地調査の時にも川筋状のプールになっていて、そこにあった家屋は根こそぎ流失したものと考えられる。この付近の末政川は、国土地理院の電子国土 Web を用いて作成した図－6に見られるように、明らかに天井川化しており、このことも氾濫流の流速が大きかった原因の一つを構成していたと考えられる（局部的には土石流になっていた可能性もある）。

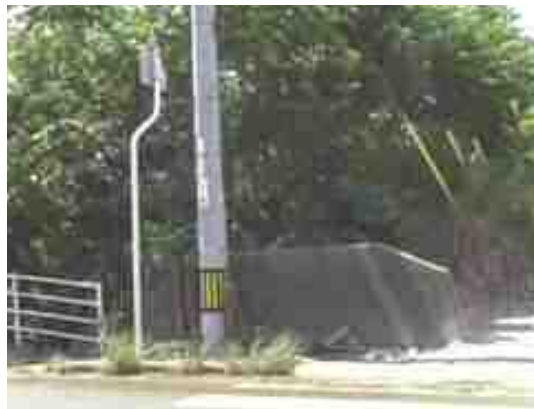
写真-6 地点2における末政川の国道橋梁の角落し (筆者撮影)

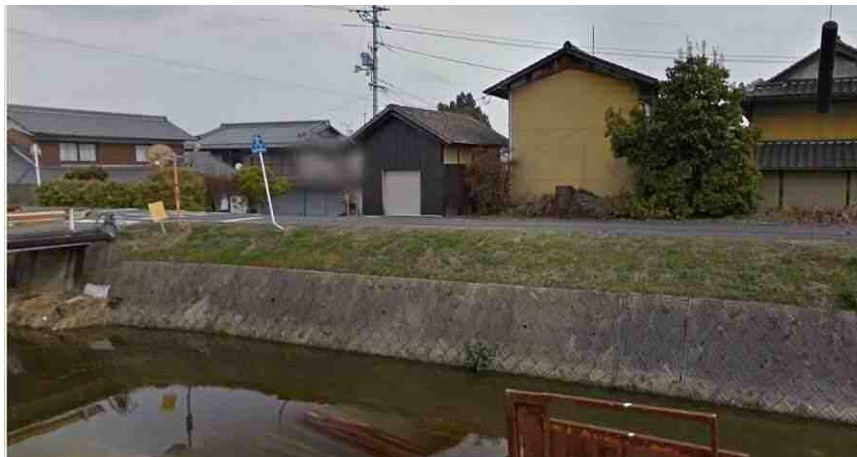
グルマップのストリートビューより転載)に見られるように、道路面がほぼ堤頂と同じ高さになっており、堤防護岸に明らかな欠陥は見られない(但し堤頂道路には縦断クラックが見られる)。

写真－7 水害前の地点3における末政川(グルマップのストリートビューより)

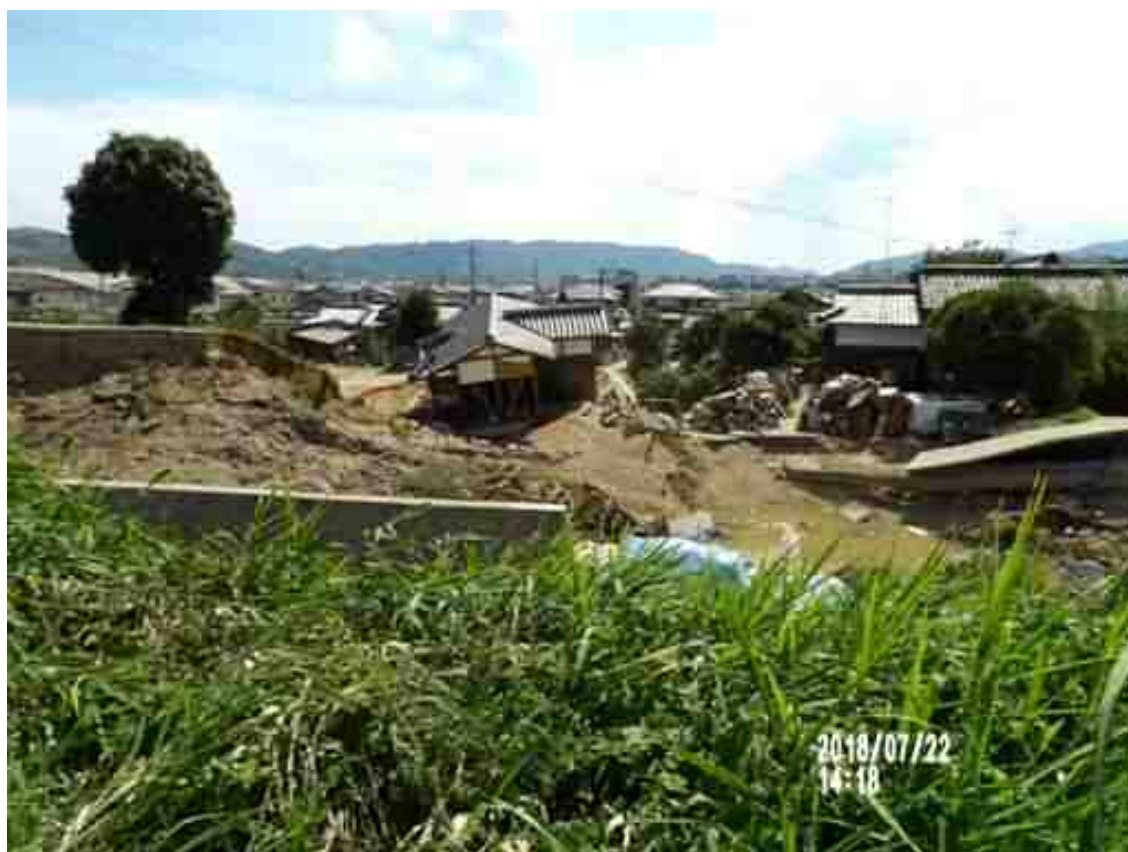
写真－8 調査地点7の末政川左岸から見た右岸の被災状況(筆者撮影)

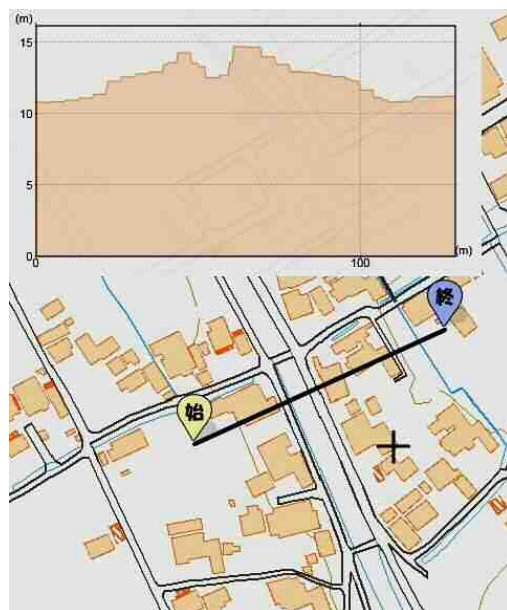
図－6 調査地点4付近の末政川の横断測線と断面図(国土地理院の電子国土 Web による)

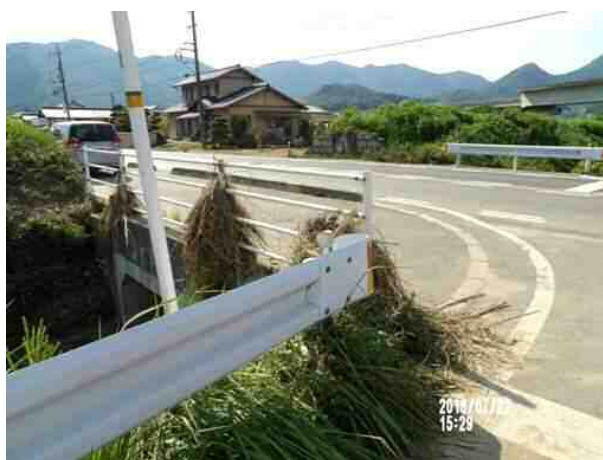
調査地点5では小田川左岸の破堤により、図－3で見られるように、他の浸水区域から離れた浸水区域が生じた。また、前述のように、内山谷川に架かる国道486号線の橋で溢水が起きている。国道橋の欄干にのこるごみは、内山谷川が小田川からの背水を受けて逆流し、下流側から溢水したことを示している（写真－9）。

写真－9 内山谷川の国道486号線橋梁の欄干に溜まったゴミ（手前が下流；筆者撮影）

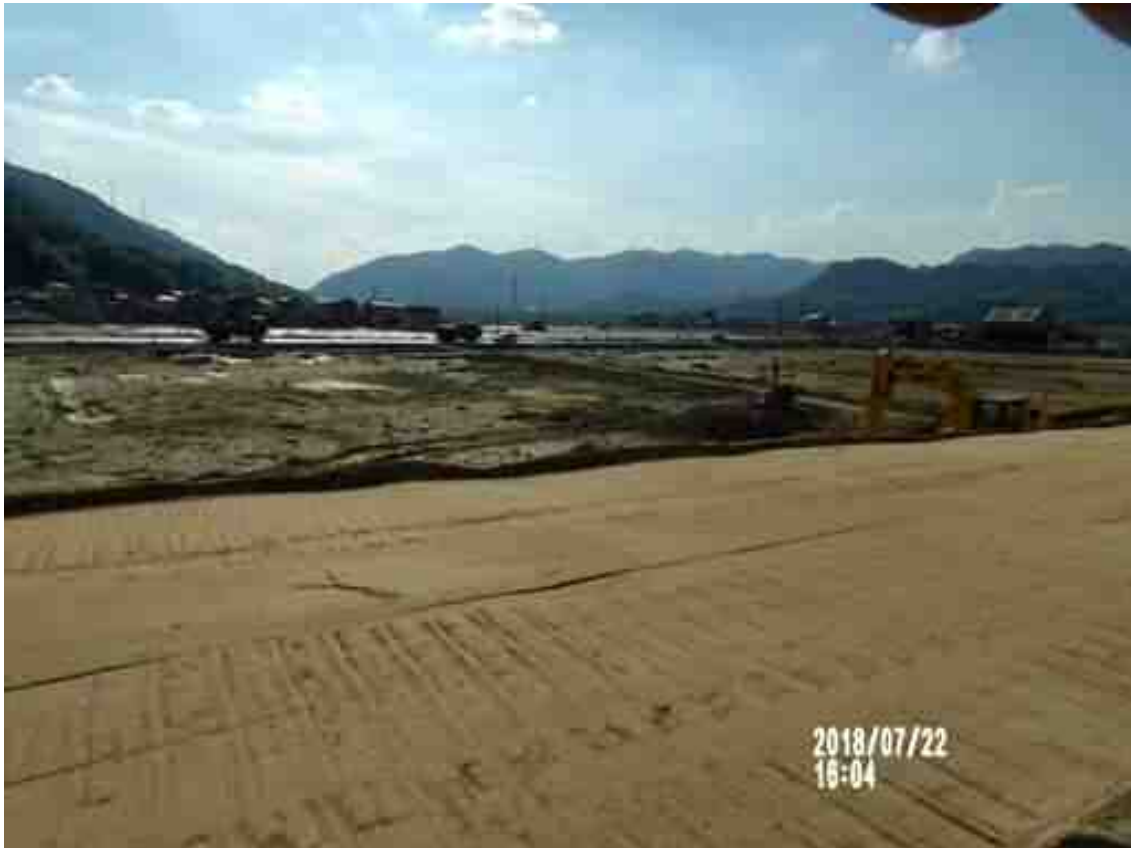
調査地点6は小田川右岸であるが、真谷川左岸の破堤により、図-3でも見られるように、広い範囲が浸水した。浸水状況を写真-10に示すが、真谷川とほぼ平行に走る道路がもぐり堰のような役割を果たしたらしく、土砂堆積はこの道路の手前に限られ、道路の向こう側の水田は、現地調査時点では、まだ湛水しているものの、被害は少なかったように見える。その背後の民家群は浸水していない。

写真-10 地点6での真谷川左岸の氾濫（仮復旧された堤防上から見る，筆者撮影）
