倉敷市真備町の小田川とその支流の水害（補遺）

2018年8月17日 国土問題研究会 奥西一夫

小田川支流の堤防高について

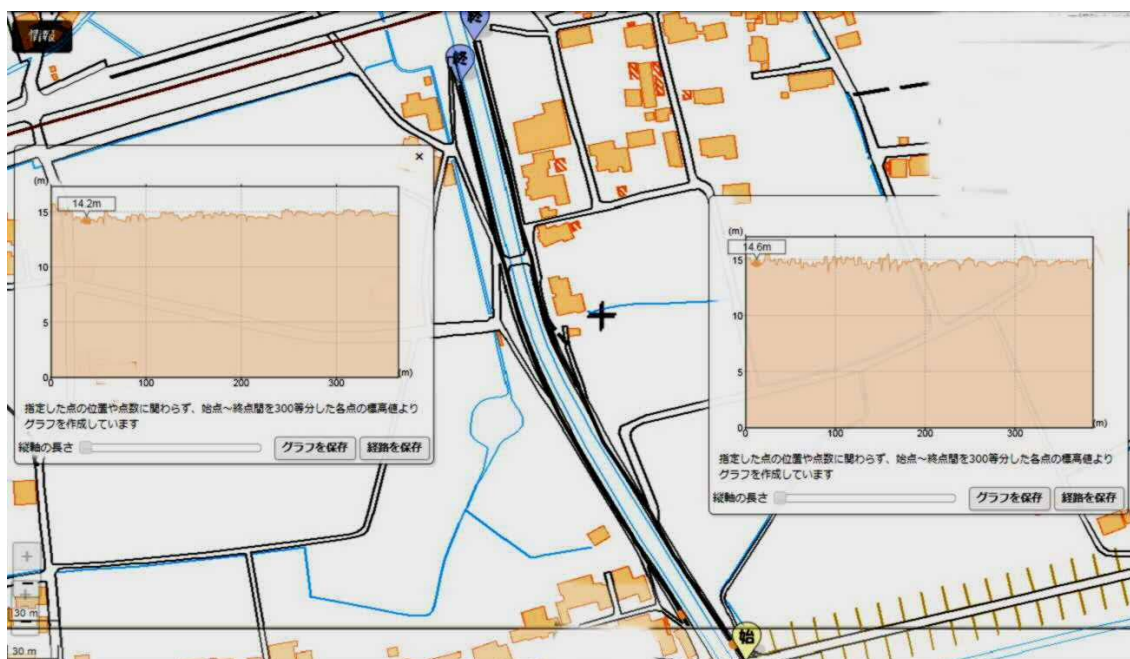
図2 高馬川下流部両岸の堤防縦断面図（電子国土Webにより作図）

図2に高馬川の最下流部の小田川堤防を起点とし、上流に向かう測線（図の太線）に沿う縦断面図（左側パネルが右岸堤防、右側パネルが左岸堤防）を示す。この図で断面形に細かいギザギザがみられるのは、標高は5mメッシュの数値地図に基づいているため、標高を求める地点の周りのメッシュポイントの標高からの内挿値となっているための、一種のノイズと考えられる。そのため、ギザギザの上側の包絡線が堤防天端の高さを示すものと解釈される。この図には小田川堤防から少し離れた位置の、高馬川堤防の標高が極小値となっている地点の標高を示しているが、明らかに小田川堤防よりも低くなっている。これはおそらく、小田川堤防が嵩上げされた時に、高馬川堤防をそれに摺りつけなかったためと考えられる。高馬川右岸の破堤（速報の写真-2の地点3）はこの、堤防が低くなっている位置で発生しており、破堤前にここで越水が起きたことには、ほぼ疑いの余地はない。ここでの破堤が、越水にとまなう堤体（裏法面）の洗掘によるものか、堤体の円弧すべりまたはパイピング破壊などによるものかは、筆者らの現地調査の時には破堤箇所は仮締切がなされていた（写真1）ので、明らかでない。ただ、写真1に見られるように、左岸側堤防は破堤はしなかったが、河道に向かって護岸を押し出すように崩壊しており、明らかにすべり破壊である。これは右岸側への破堤に伴って高馬川の水位が急低下し、堤体内に浸透した河川水が河道に戻ろうとする浸透力によって発生したものと考えられるが、これ

をもって右岸破堤もすべり破壊であるとするのは早計であろう。

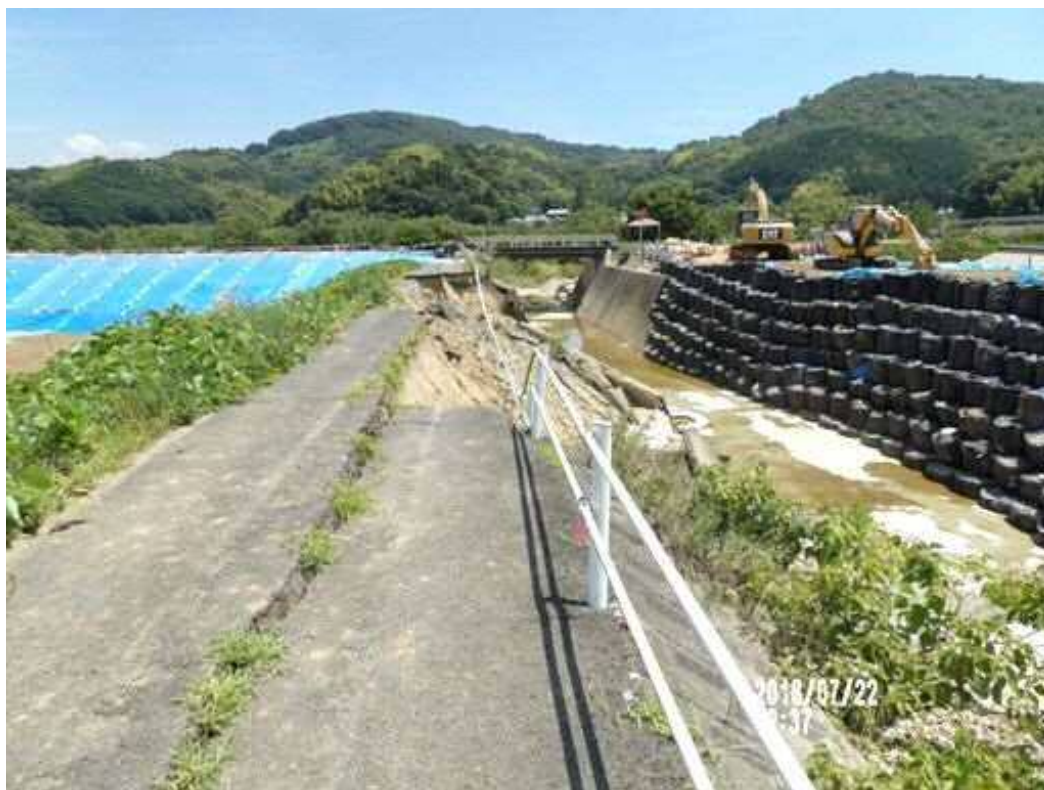
写真1 高馬川下流の破堤（右岸）と堤防表法面のすべり破壊（左岸）

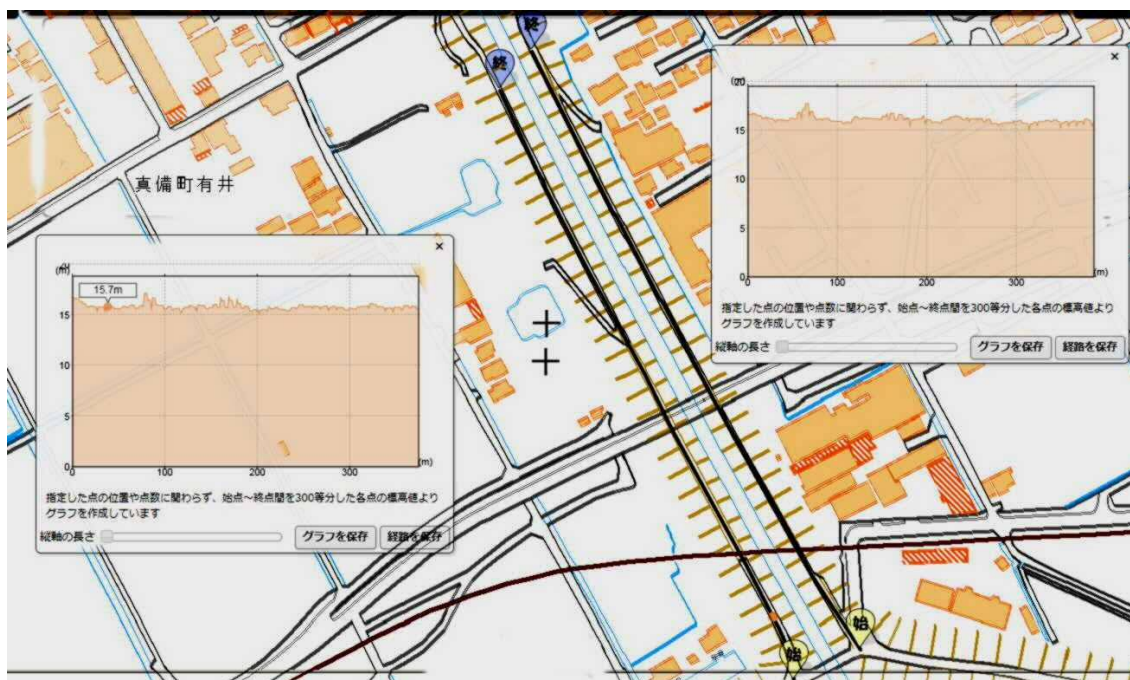
図3 末政川下流部の堤防縦断面図（電子国土 Web により作図）

図3に末政川下流部（小田川との合流点の直上流）の堤防の縦断面図を図2と同じ要領で示す。高馬川と同様，末政川堤防は小田川堤防とのすりつけがなされておらず，兩岸とも低くなっている。ただし，ここでは破堤は起きていない。ここでは現地調査をおこなわなかったが，ここでも越水が起きたことは想像に難くない。ここでは破堤は起きていないが，ここよりも高梁川のバックウォーターの影響が小さかった筈の高馬川下流部で破堤が起きたことについては，何らかの説明が必要であり，単純に越水による裏法面の洗掘として説明することには無理があろう。なお，末政川堤防と井原鉄道井原線の交差部で標高が高くなっているのは，上述と同様，堤防天端の標高が高架線路と堤防の標高の間の内挿になっているために生じた一種のノイズと考えられる。この交差部の上流で縦断面図が波打っているのは不自然な感じであるが，今のところ原因を明らかにできない。

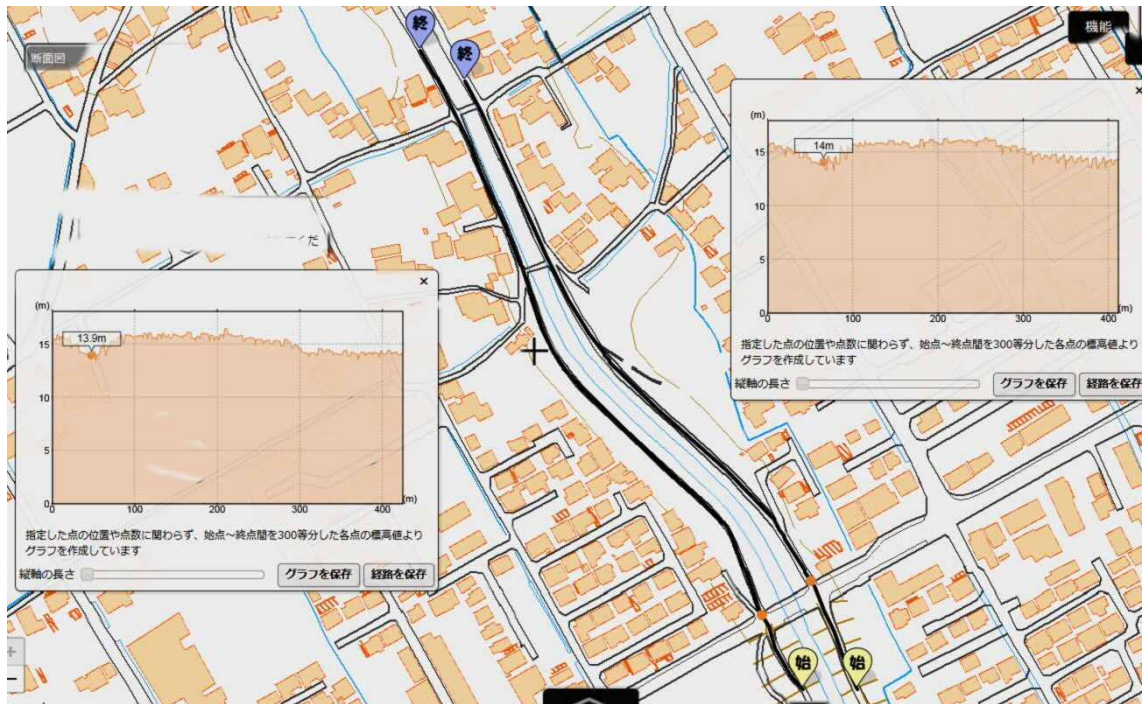
図4 末政川中流部の堤防縦断面図（電子国土 Web により作図）

図4に末政川中流部（図1の地点2～4，速報の写真5の範囲）の堤防縦断面図を，図2と同じ要領で示す。ここでは国道486号線の橋と交差する部分で兩岸の堤防が低くなっているが，これについては速報で記載したので重複を避ける。水平距離200～400mの区間で，上流側の方が下流側よりも低くなっているのは奇妙であるが，比較的最近に下流側でおこなわれた堤防嵩上げ工事が，まだ上流側に及んでいないためと考えられる。その部分（速報の写真5の地点5～9）では，破堤や堤防破壊に先行して越水が起きたことは想像に難くない。その後の破堤・氾濫のプロセスについては，破堤・崩壊箇所が仮締切されていたり，ブルーシートで覆われていたり，瓦礫や土砂が散乱していたりで，明らかにすることができない。ただ，速報の写真5の地点6の崩壊は写真2に示すように，堤頂道路のアスファルトの状態から，河道に向けてすべり破壊が起きたものと考えられる。このすべり破壊も，写真1に示したすべり破壊と同じ原因で起きたものと考えられる。

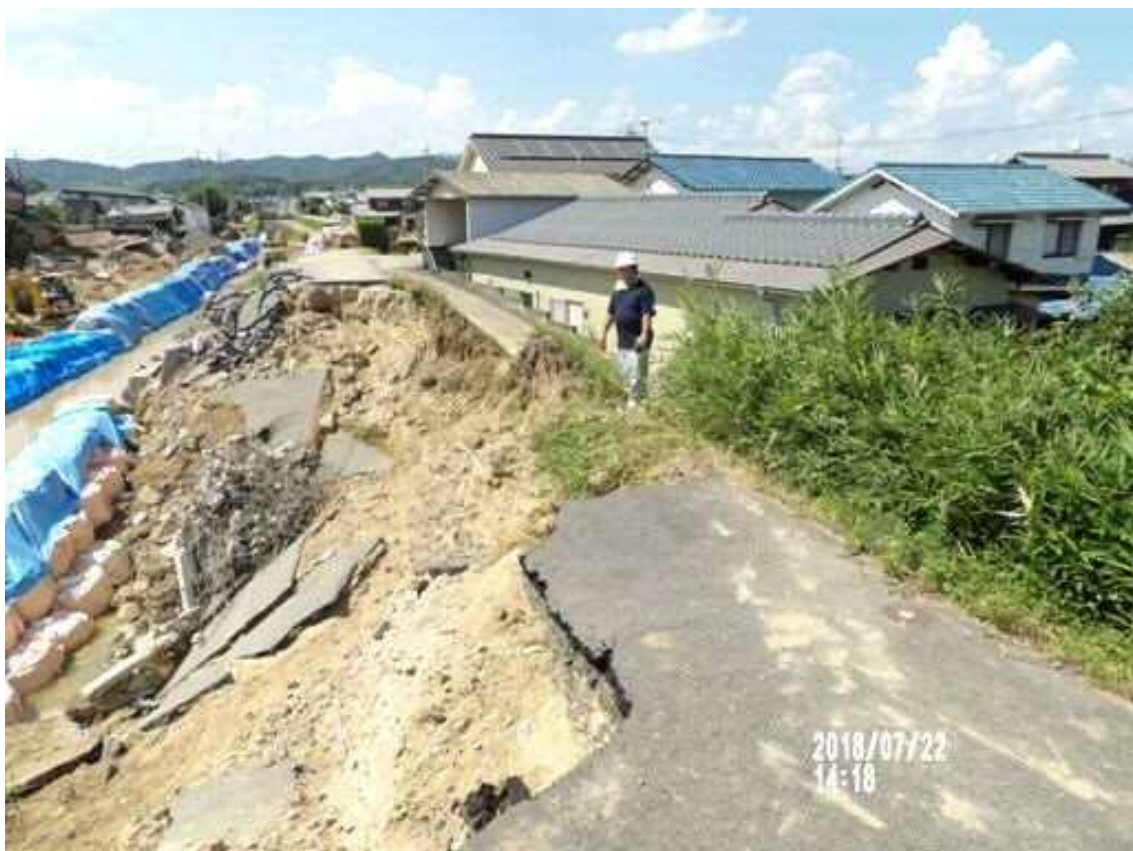
写真2 末政川の左岸堤防のすべり破壊（速報の写真-5の地点6）
