# 広島豪雨災害現地調査結果

2018年7月27日から31日

調査個所：東広島市黒瀬町（広島国際大学付近）  
呉市安浦、安芸区矢野東、熊野町川角地区

千木良、荒井、益子（防災研）、平田（電中研）  
加藤、岸本（日本応用地質学会）

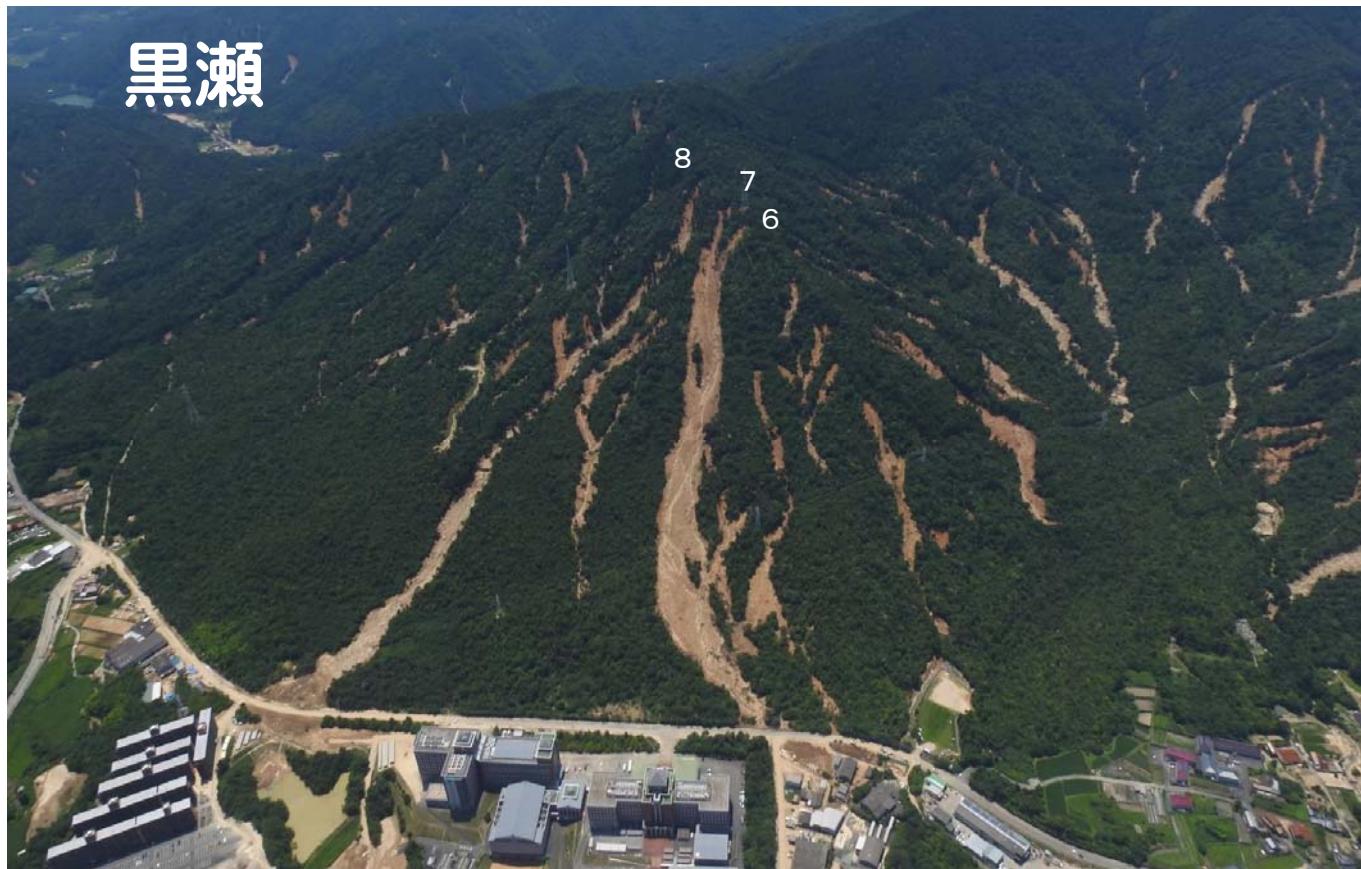
## 崩壊源(6)

ノッチ状の凹部から水が噴き出した痕跡

崩壊最上部の縁にはノッチ状の凹部

赤色風化流紋岩が崩土の下に顔を出す

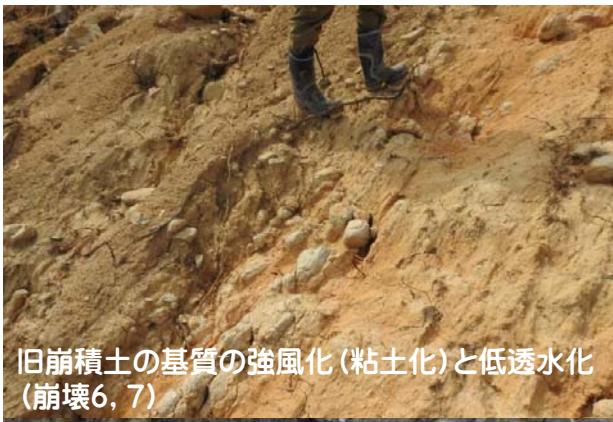
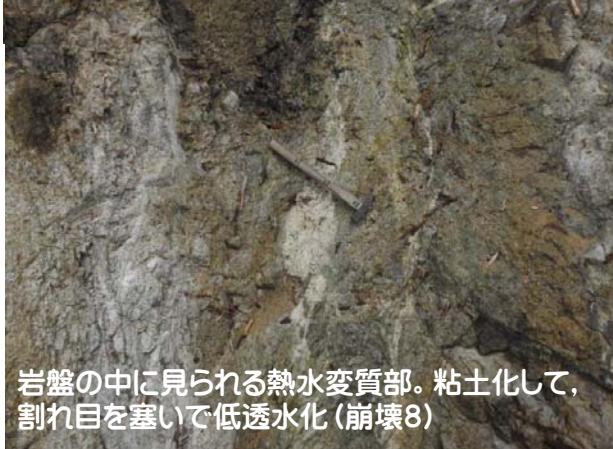
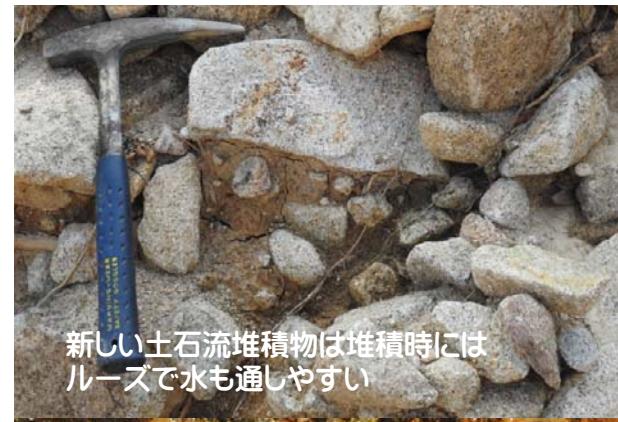
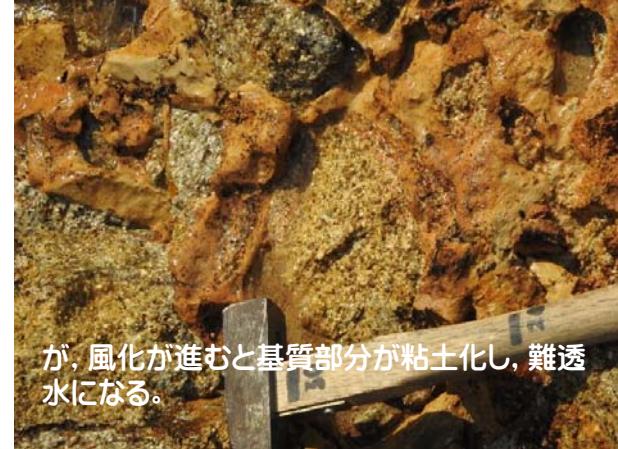
## 崩壊源(8)

崩積土

赤色風化流紋岩

# 流送部の 地下も

## 透水性は 低い

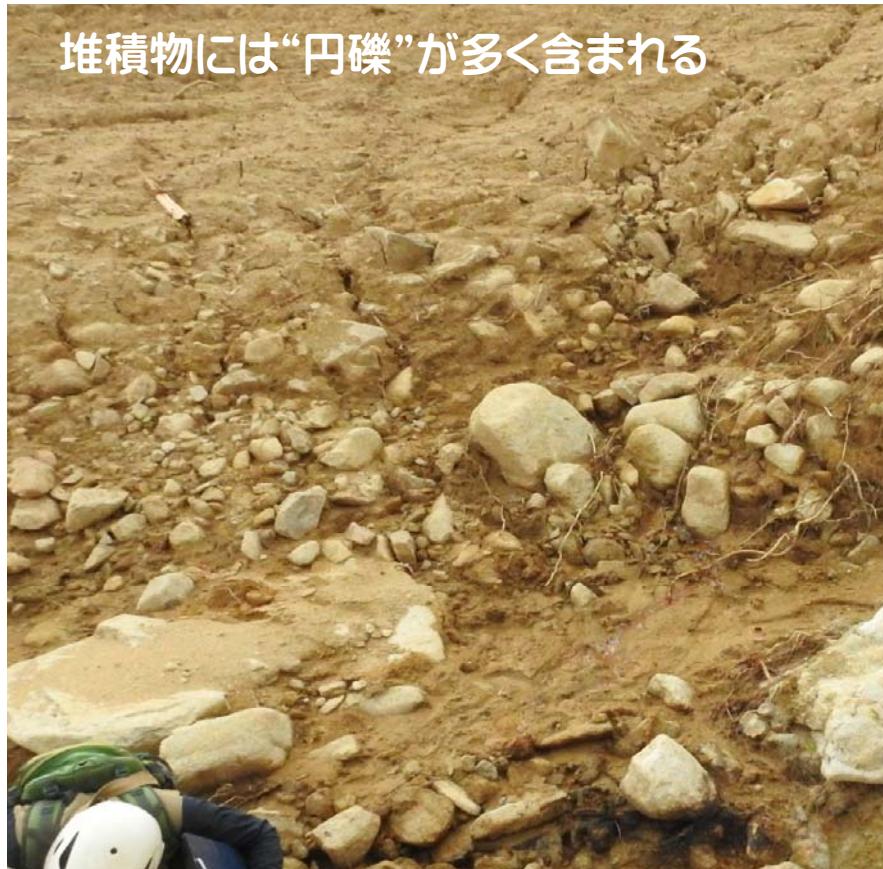
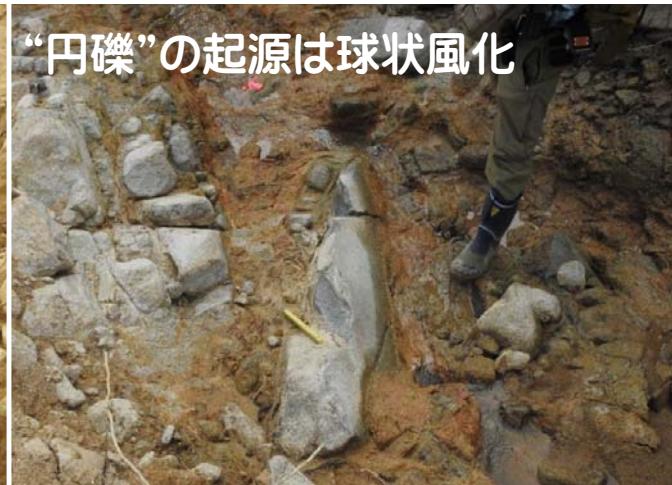
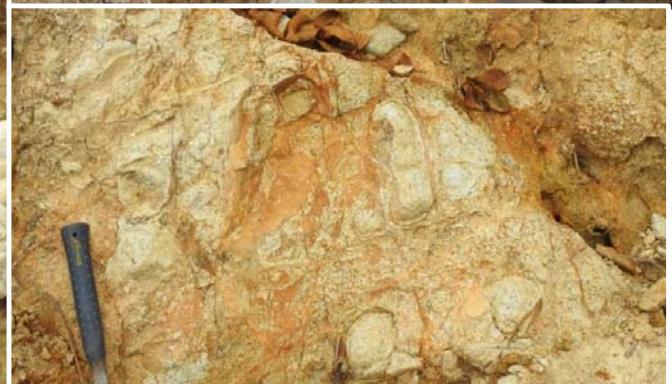
堆積物には“円礫”が多く含まれる

“円礫”的起源は球状風化

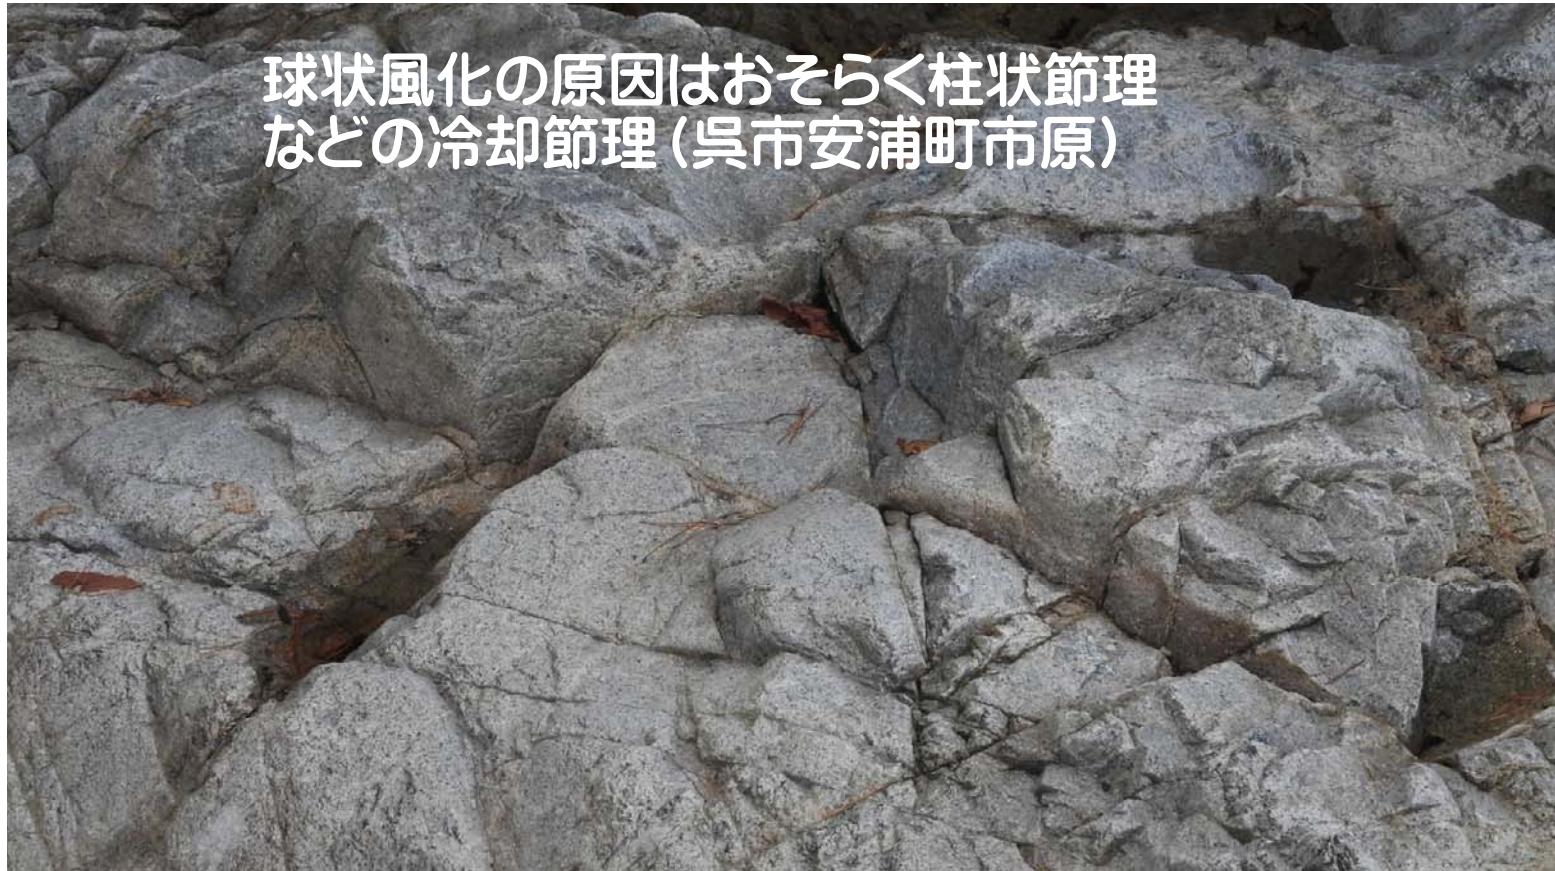
# 球状風化の原因はおそらく柱状節理などの冷却節理（呉市安浦町市原）

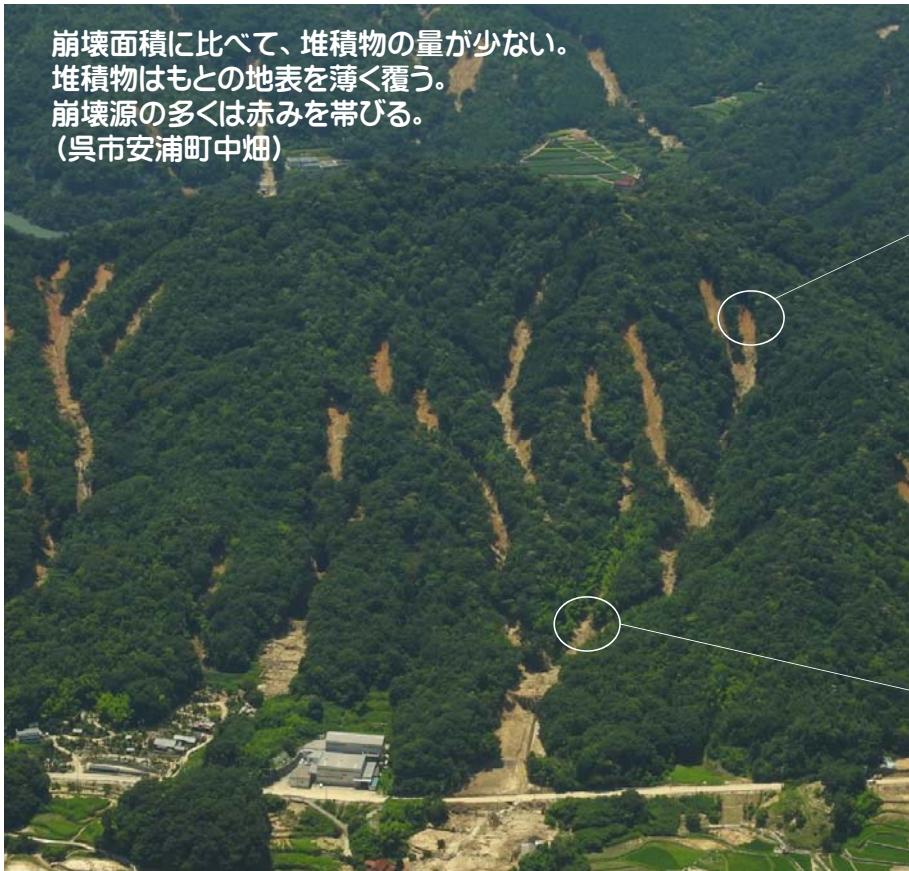
崩壊面積に比べて、堆積物の量が少ない。  
堆積物はもとの地表を薄く覆う。  
崩壊源の多くは赤みを帯びる。  
(呉市安浦町中畠)

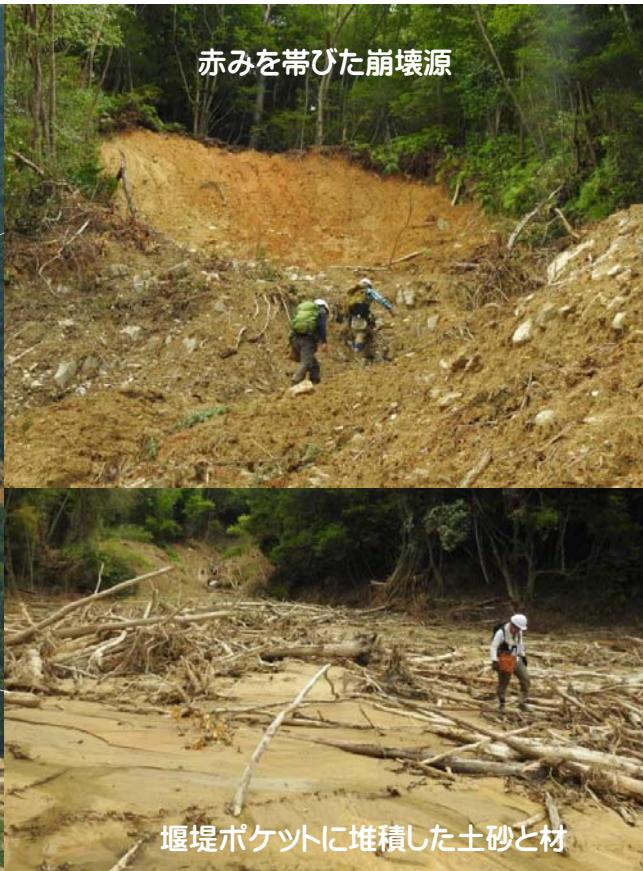
赤みを帯びた崩壊源

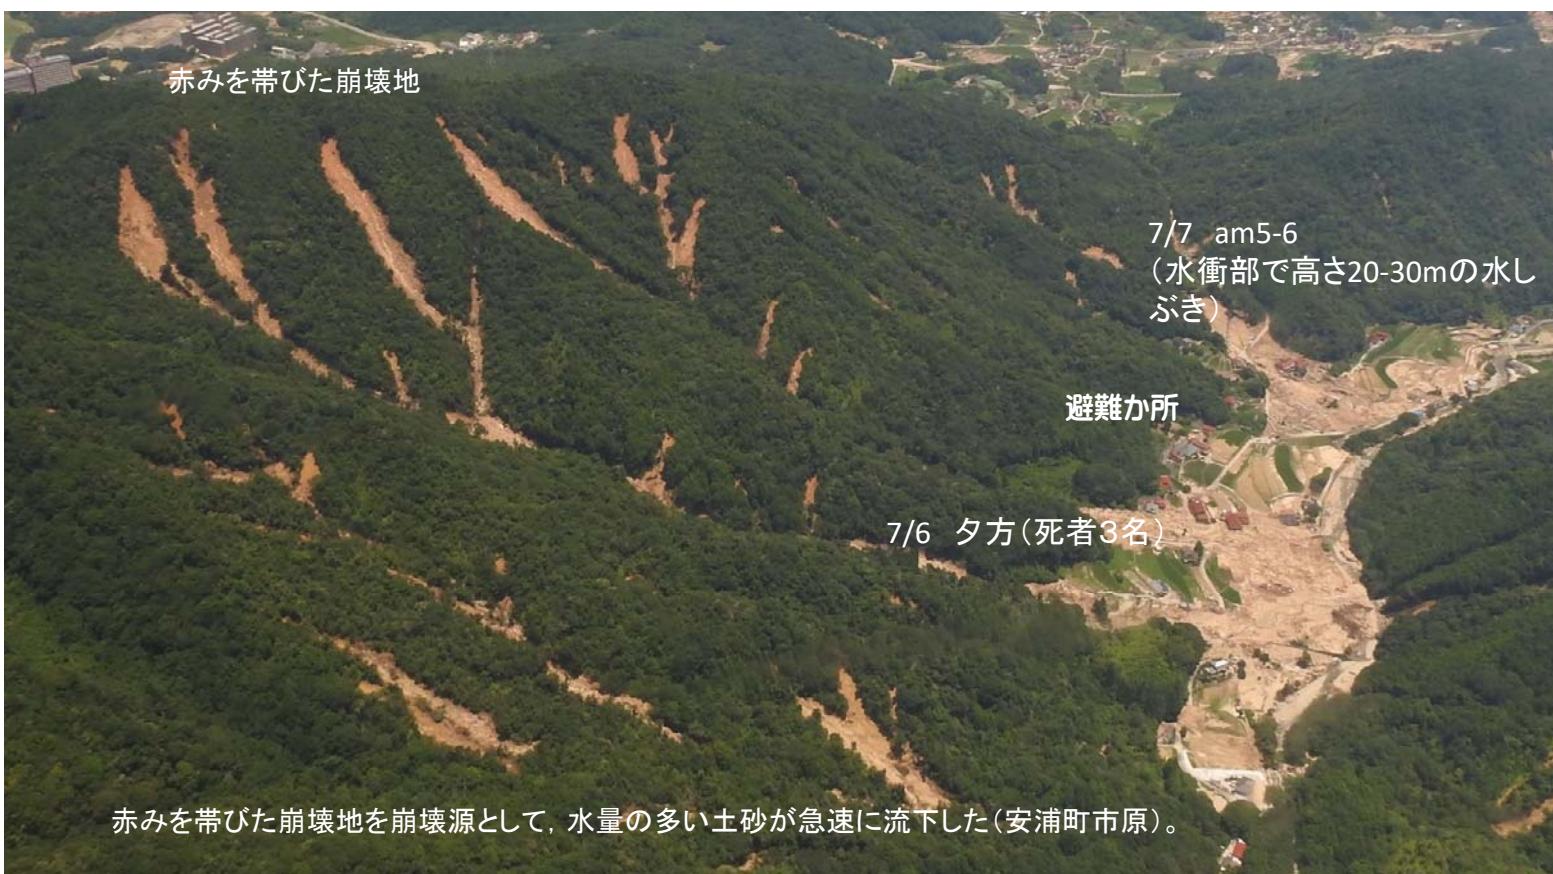
ガラスが白っぽく、斜長石が黄褐色になる

風化が進むと、斜長石とガラスは黄褐色、カリ長石はクリーム色、石英は透明(鉄のためやや褐色)

崩壊源では斜長石が赤くなっている

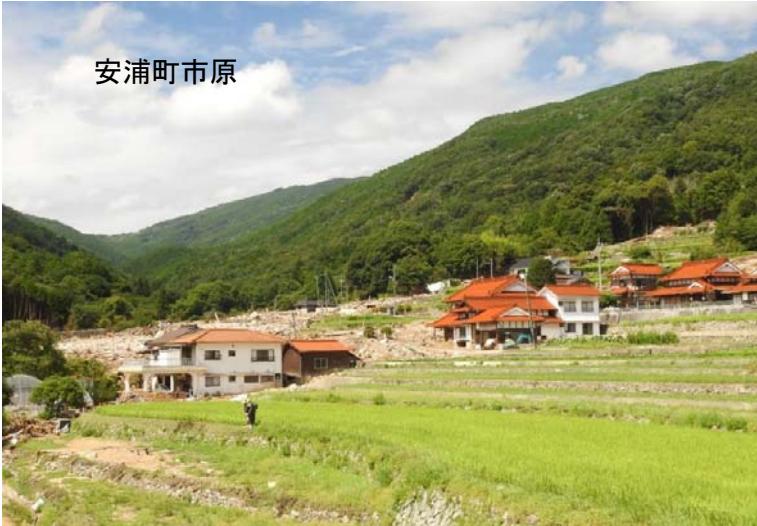
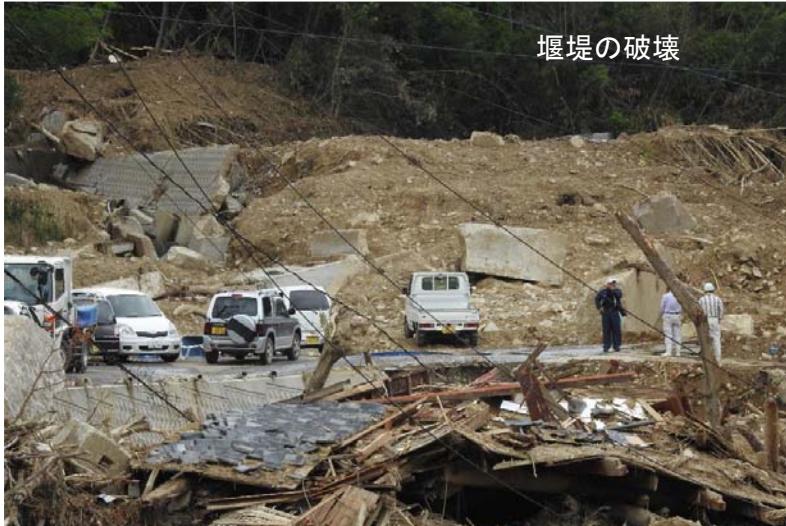
安浦町市原

堰堤の破壊

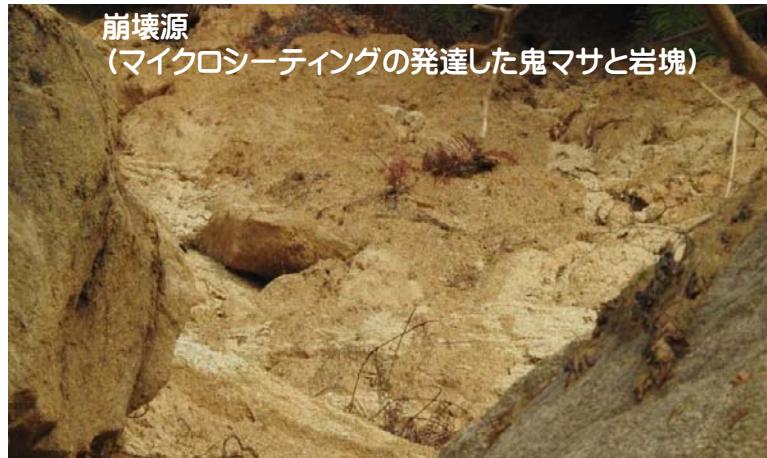
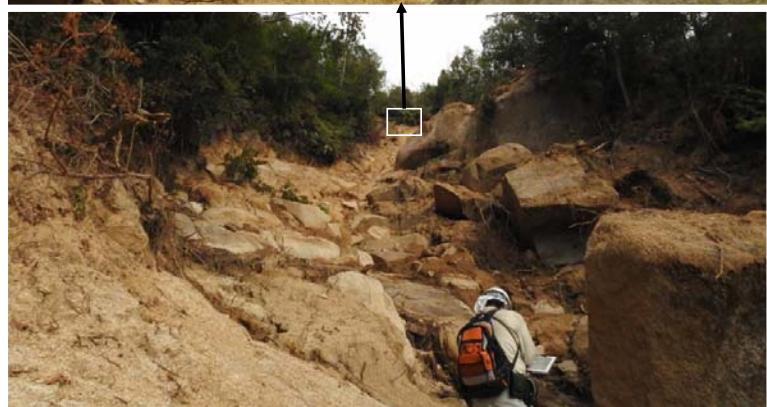
- 崩壊の最上部はマイクロシーティングの発達した花崗岩で、その直下に柱状節理によって分離された石柱を伴っていた。
- これらが崩壊し、また、経路にあった大岩塊を巻き込んで、土石流の慣性力がました。
- この大岩塊は、石柱の塊で、一部は角が取れてコアストンとなっている。
- 沢上部で大岩塊が残存している部分の斜面傾斜は35度で、これはほぼ安息角であるため、未だに不安定。

崩壊源  
(マイクロシーティングの発達した鬼マサと岩塊)

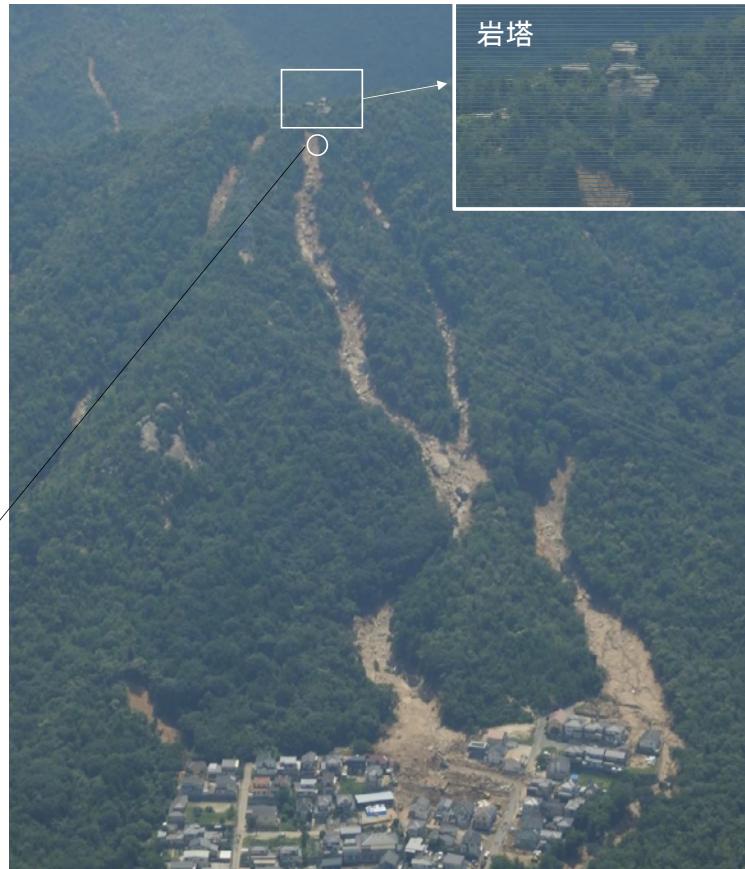
岩塔

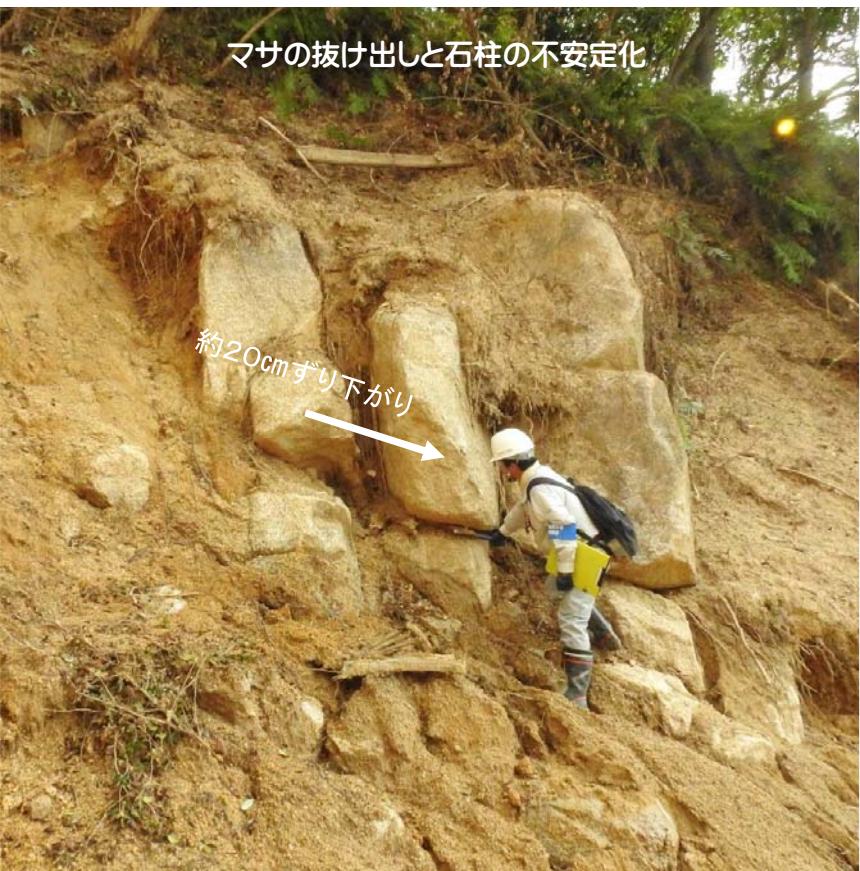
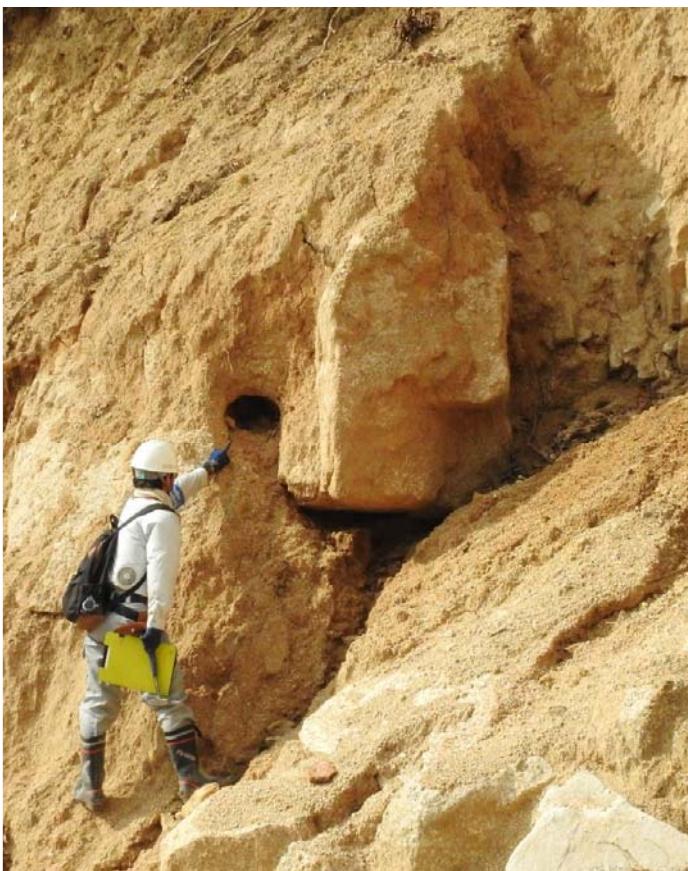
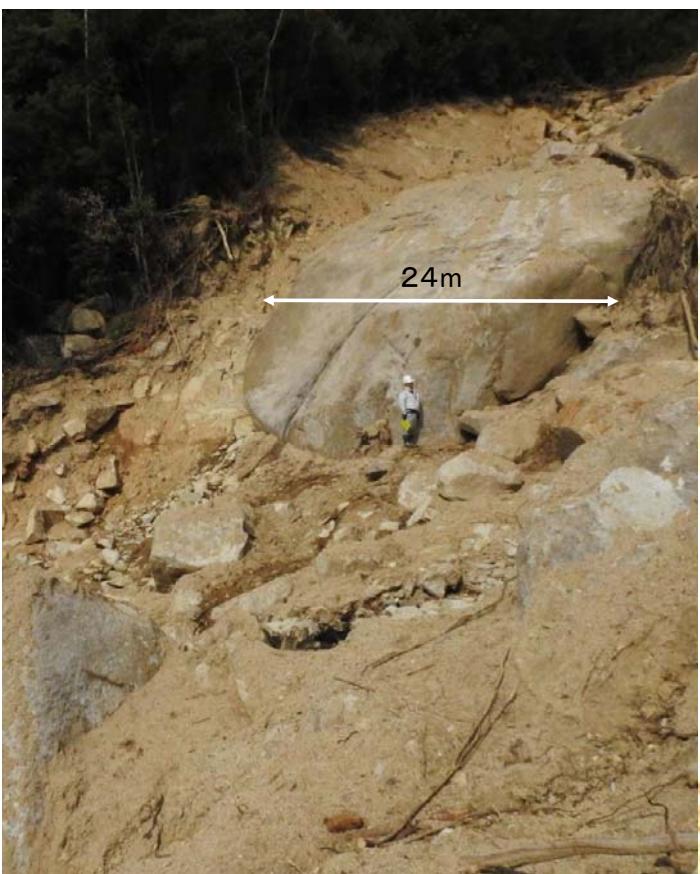
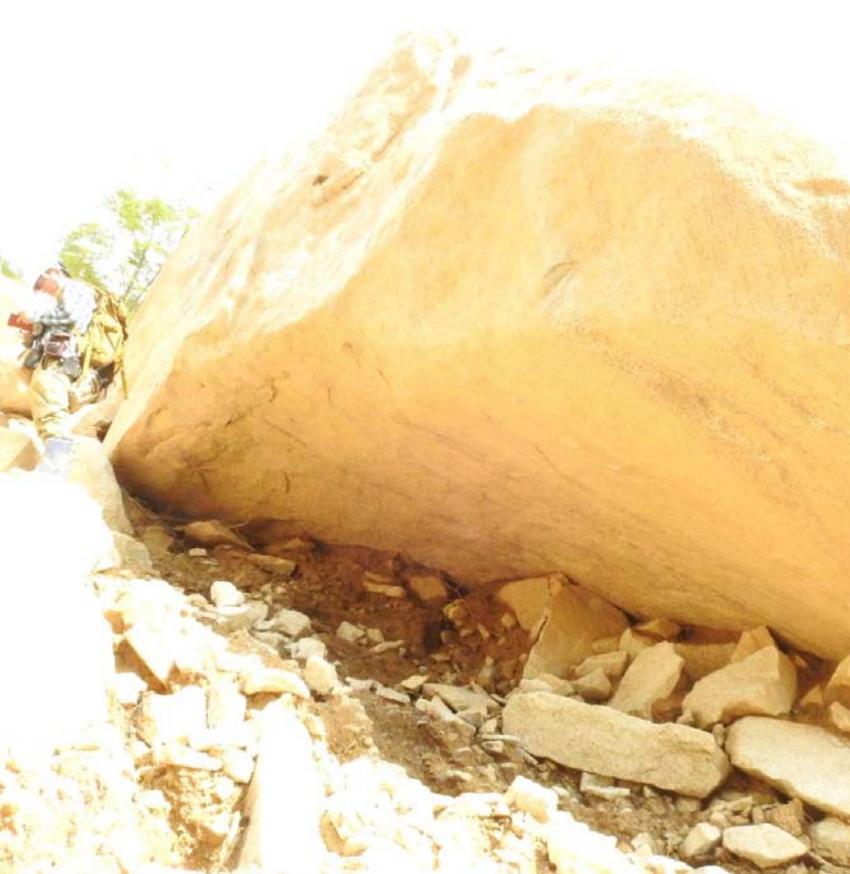
マサの抜け出しと石柱の不安定化

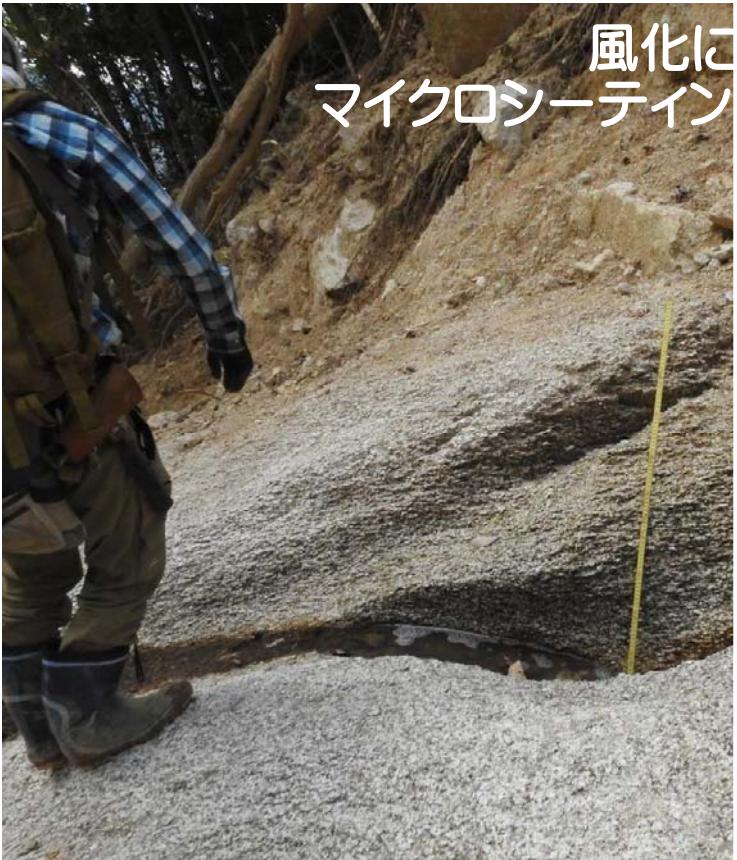
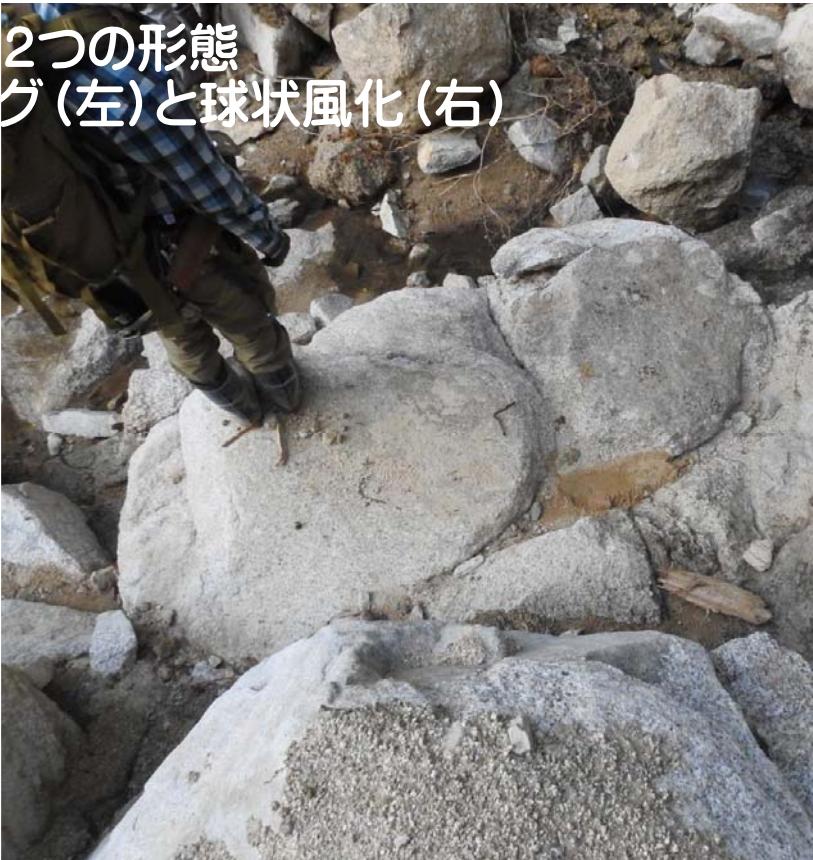
風化に2つの形態  
マイクロシーディング(左)と球状風化(右)

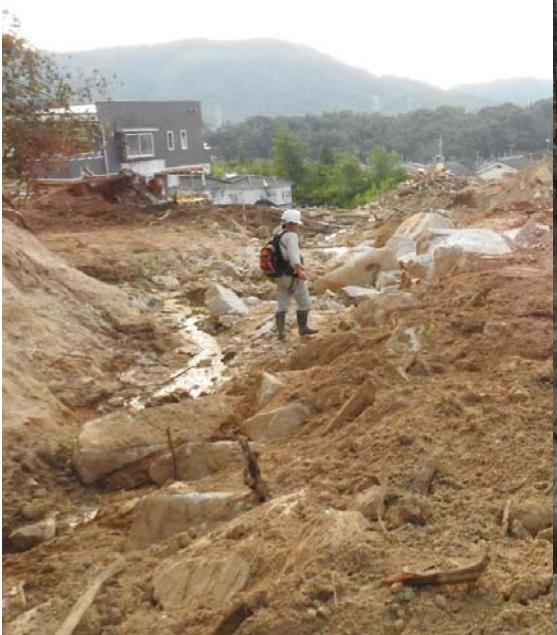
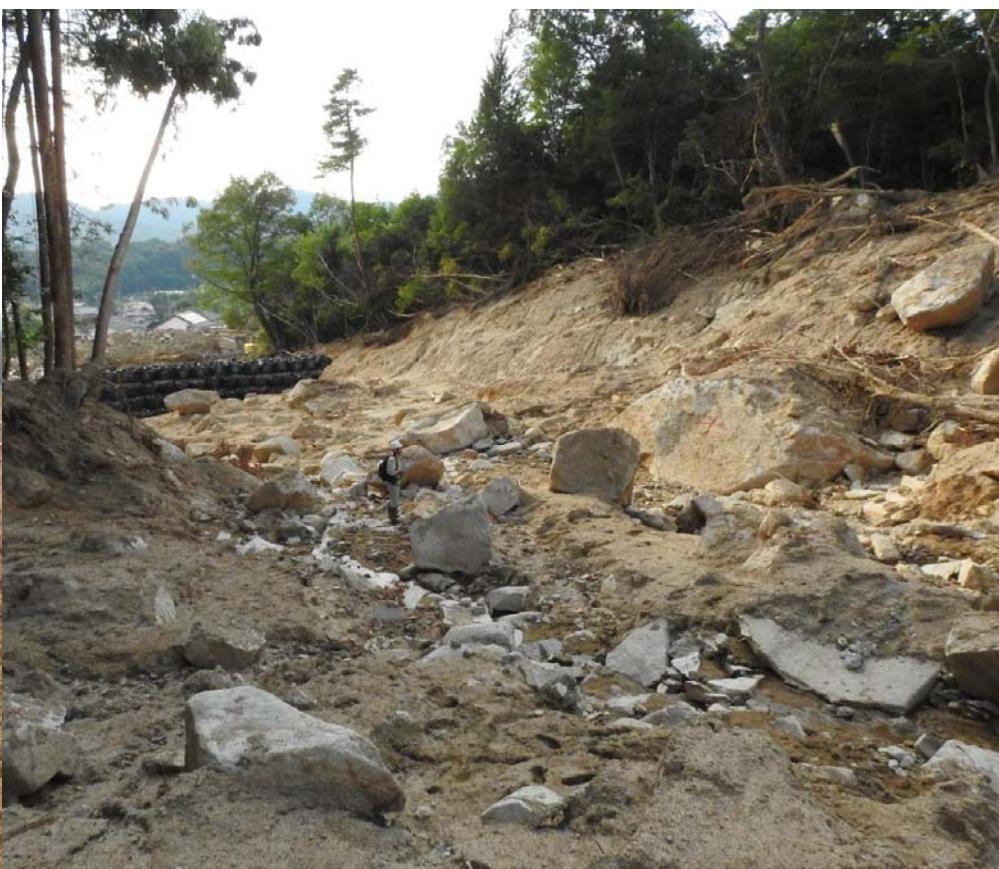
コアストンが破壊力を増した

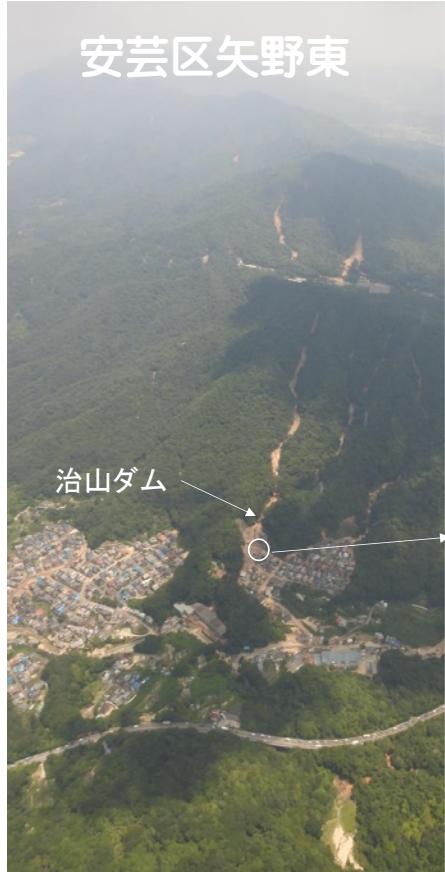
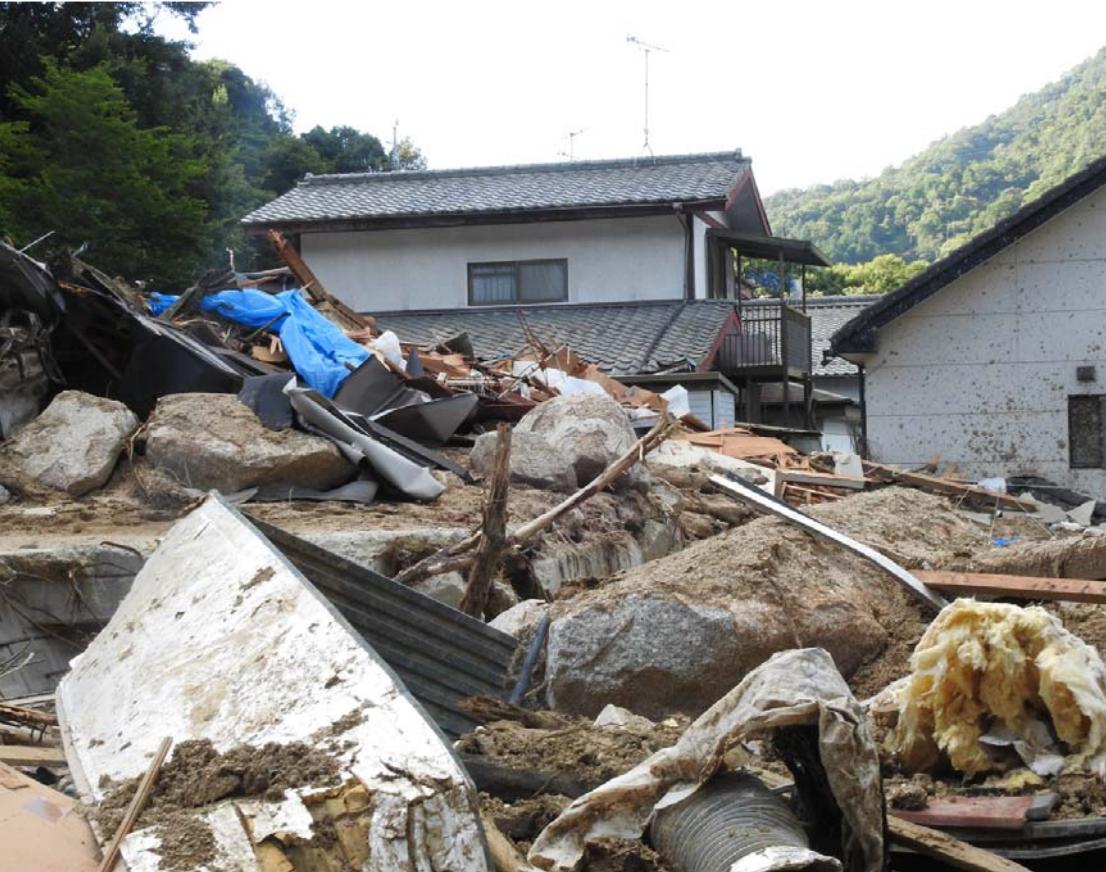
治山ダム

ヒン岩に岩着

花崗岩(マイクロシーティング)

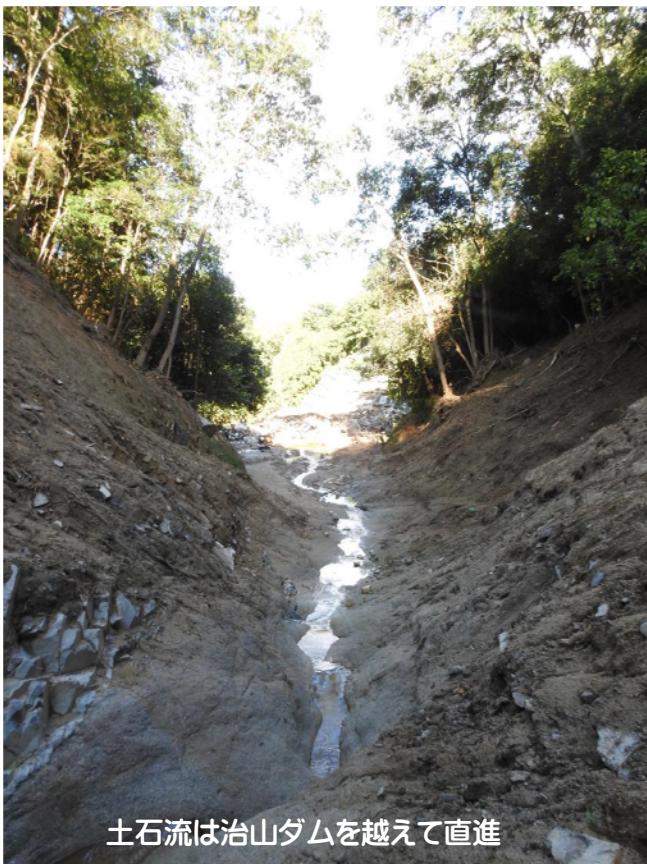
土石流は治山ダムを越えて直進

上流側にはマイクロシーティングと球状風化とが繰り返して出現

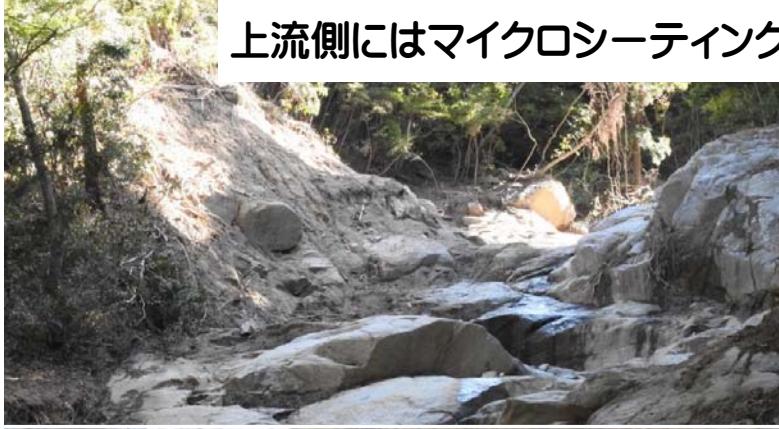
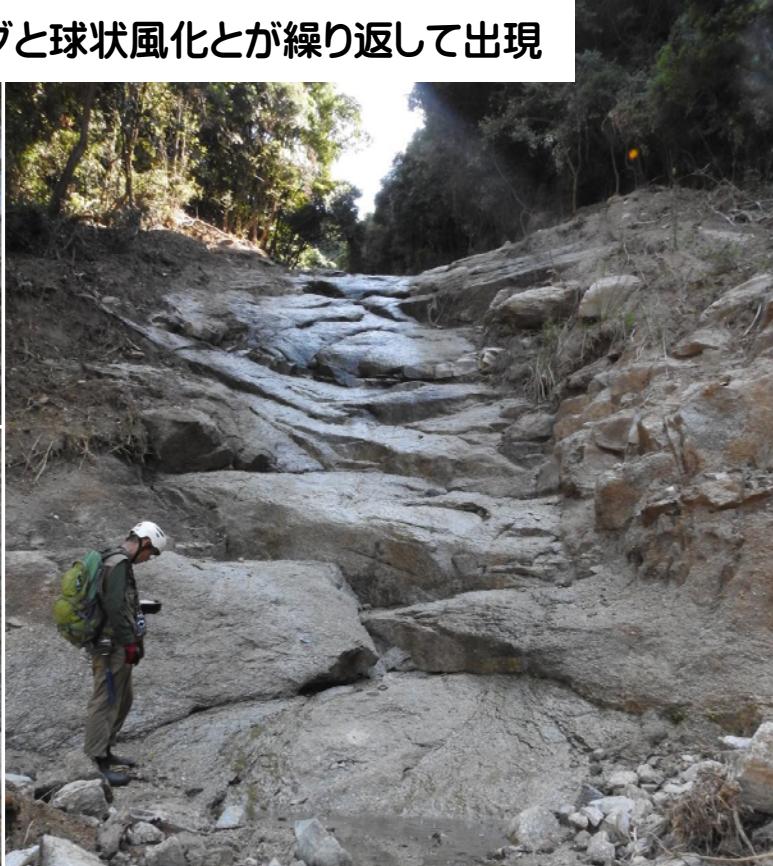
崩壊源(コアストンや石柱の間のマサの抜け出

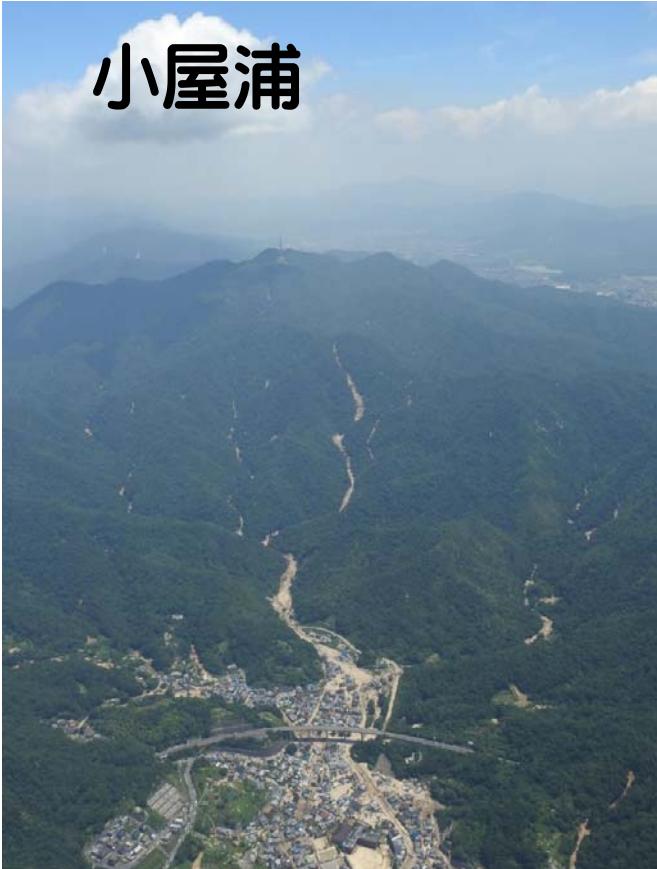
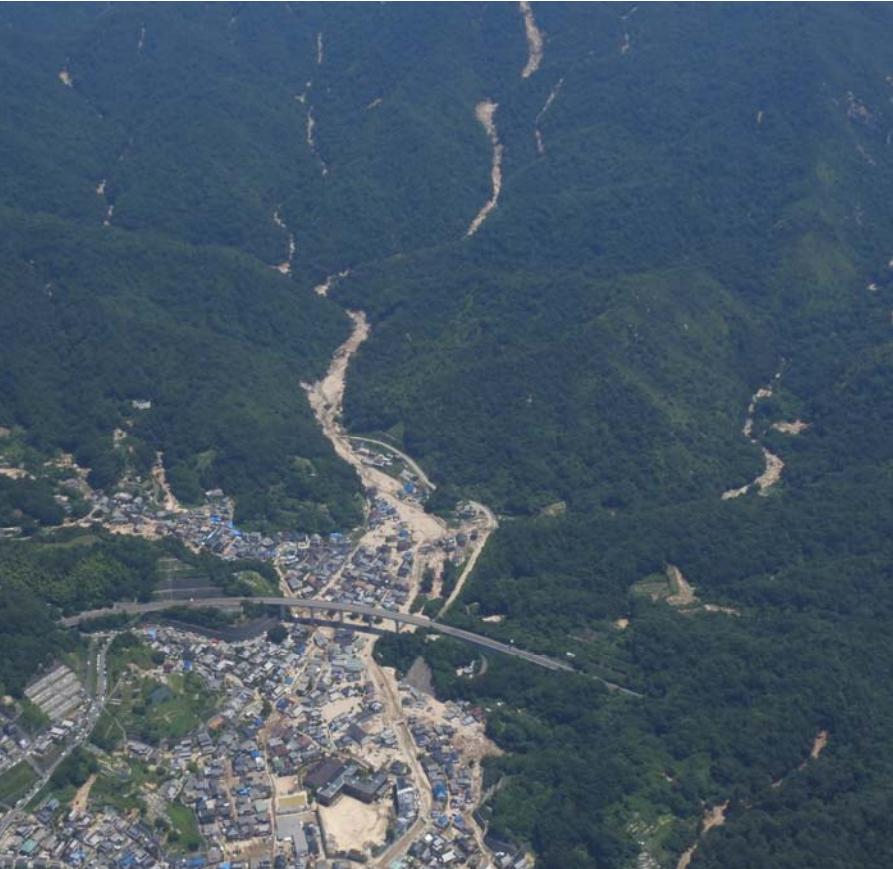
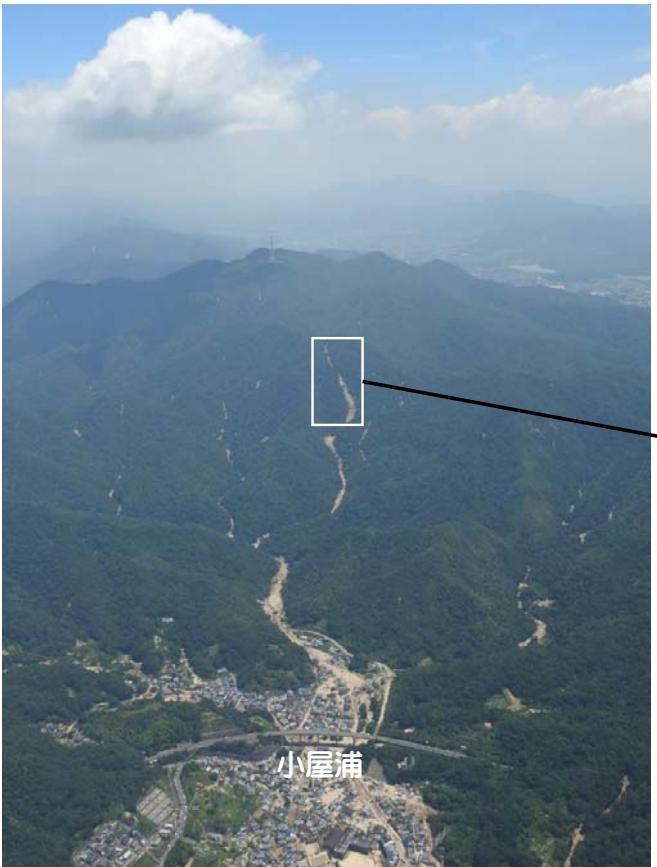
# 小屋浦

崩壊源  
(コアストンらしいものは見  
当たらない)
