# インフラメンテナンスに用いる表面波探査 Surface wave exploration used for slope infrastructure maintenance

美馬 健二、川浪 聖志（有限会社太田ジオリサーチ）

日本地すべり学会関西支部技術研究集会「若手が実践する新技術」

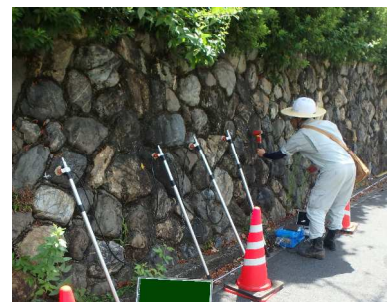
図-1 空石積擁壁の表面波探査状況

表面波探査は、図-1のように、擁壁表面に地震計を水平方向に0.5～1m間隔で3個以上並べ、その端部をハンマーで起振し、表面波の通過する時間と周波数を測定器で計測することで、擁壁壁体及び背後の地盤のS波速度を求めることができる。最終的には、図-2の基準により擁壁の危険度を評価する。本事例では、目視調査で危険度「小」と評価された空石積擁壁41箇所では表面波探査を実施した。

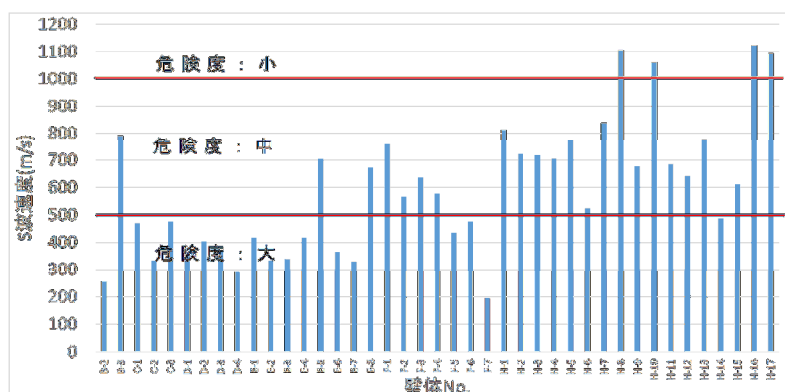
図-3 空石積擁壁壁体のS波速度

既存空石積擁壁で表面波探査を行った結果を図-3に示す。本事例では、目視点検で危険度「小」と評価された擁壁の44%が、危険度「大」となる結果となった。

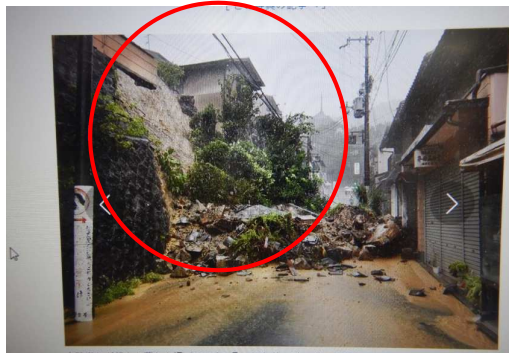
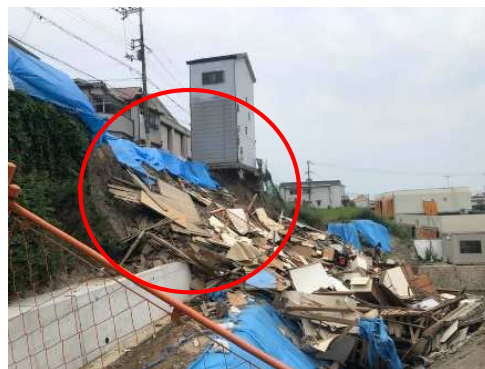
2021年6月25日  
大阪府大阪市西成区天下茶屋東2丁目  
空石積擁壁崩壊

いずれも記録的豪雨ではない降雨で崩壊していることが特徴。

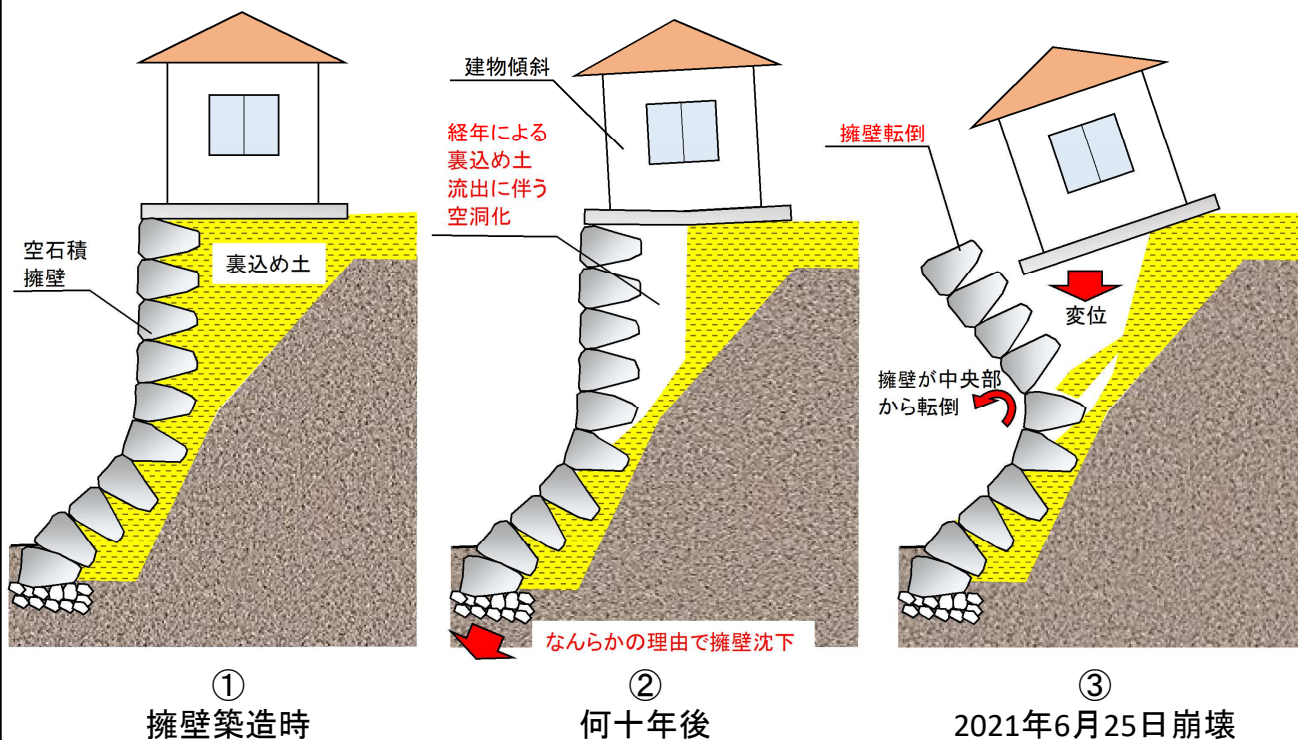
# 大阪市西成区天下茶屋東2丁目の空石積擁壁崩壊メカニズム(仮説)

空石積擁壁は、背面が空洞化しやすい。  
また、基礎地盤が変形すると、石材の噛み合わせを失い、不安定化する。

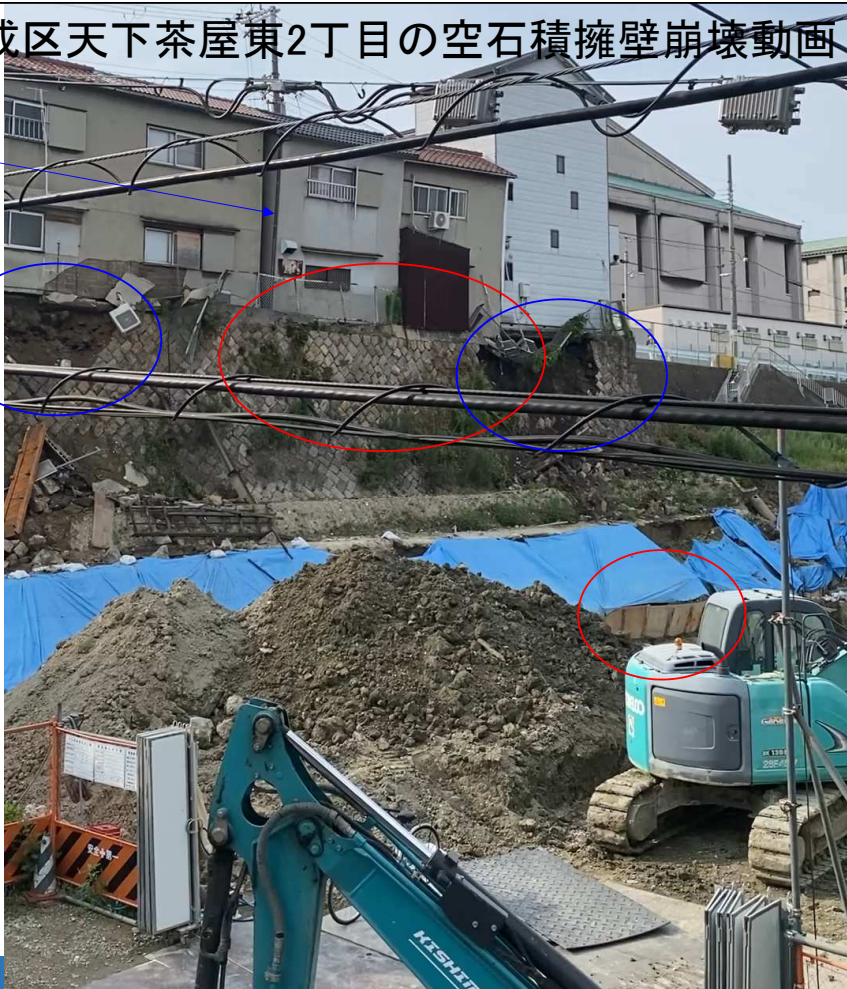
既に建物が傾斜している。

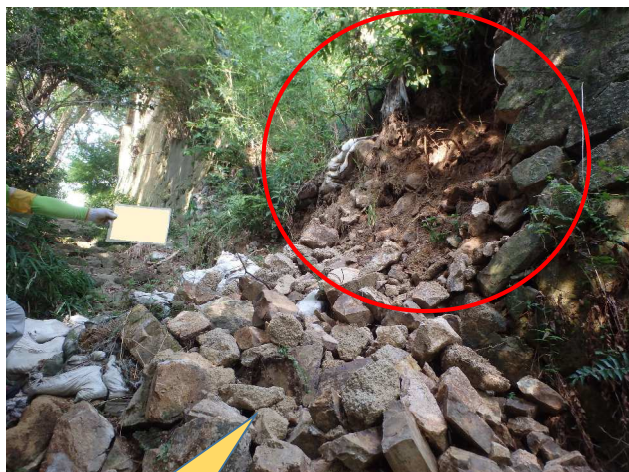
空石積擁壁の崩壊現場

主たる崩土は  
石材であり、土  
はほぼ無い。

石材のすぐ裏が、メ  
ジャーが1m挿入でき  
るほど空洞化している。

地山の土圧による崩壊ではなく、擁壁単独の  
崩壊であった。

崩壊の原因は、裏込め土の空洞化である可  
能性が高い。

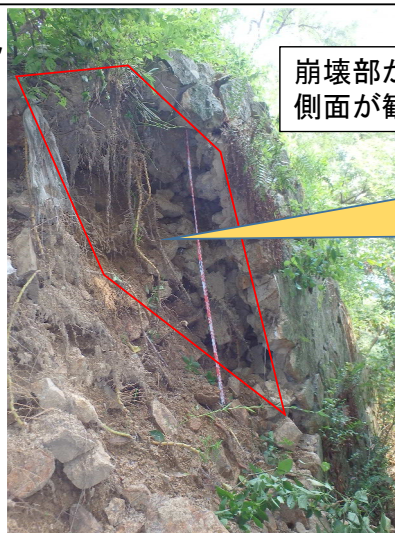
崩壊部から空石積擁壁の  
側面が観察できる

石材背後の裏  
込め土は栗石  
混り土

空洞化

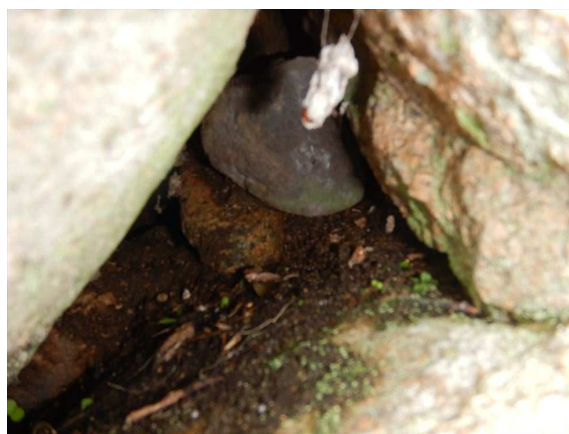
石材の奥を覗くと、土と礫が見える。

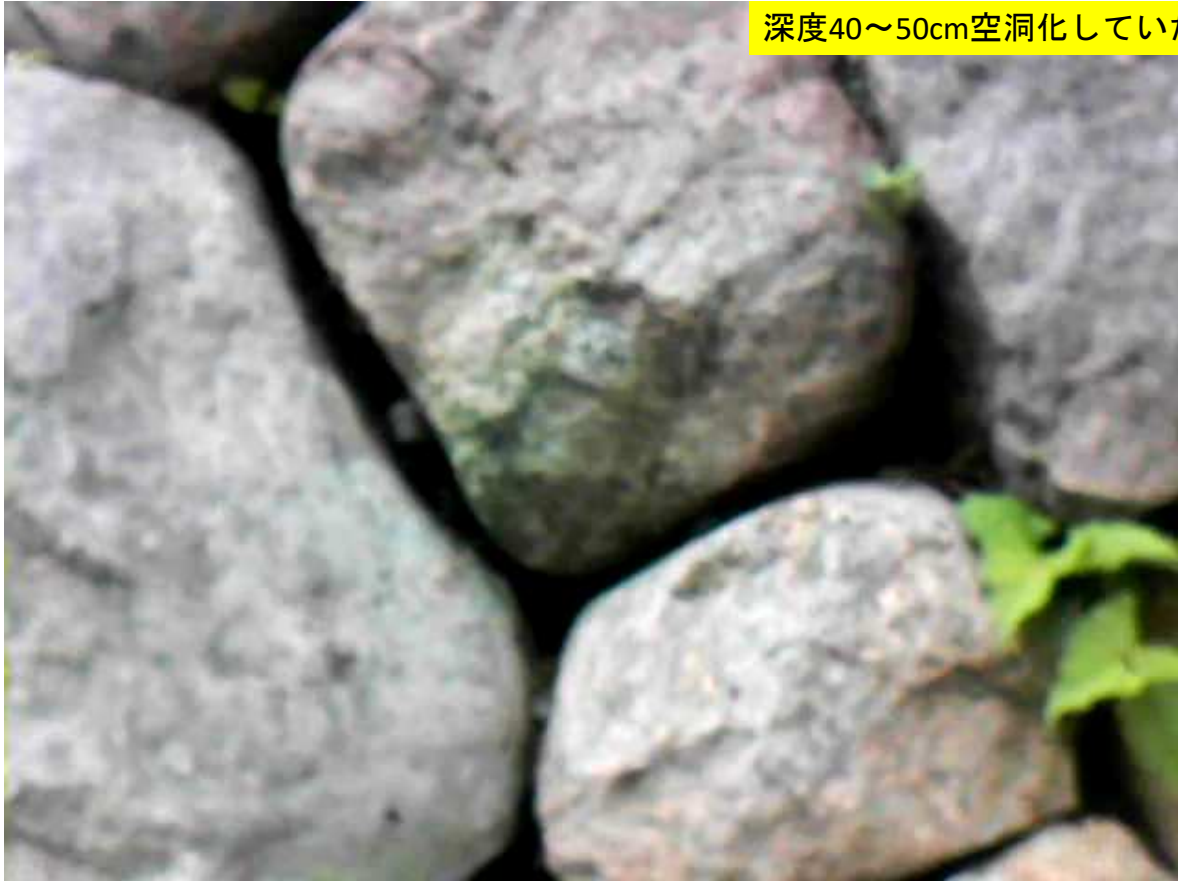
深度40～50cm空洞化していた。

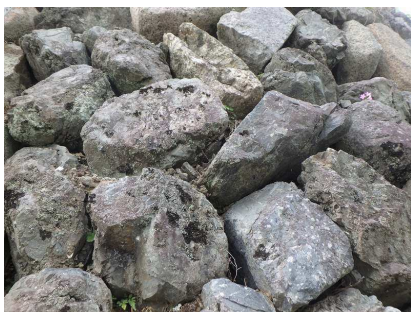
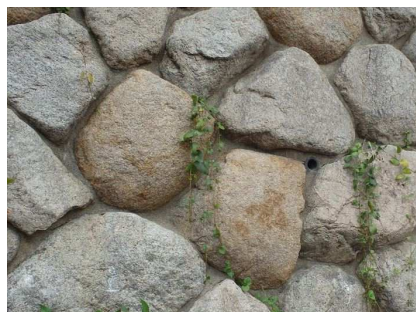
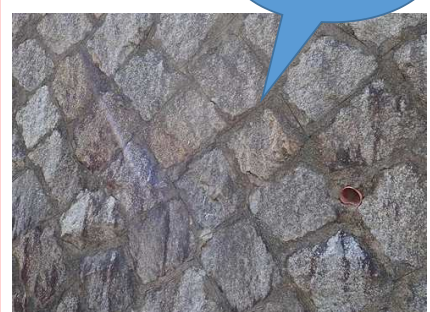
実は、これらはすべて空石積擁壁である。

空石積擁壁と練石積擁壁を目視だけで判別することは困難な場合がある。

表面だけコンクリートを詰めている。

背後にコンクリートは無い。

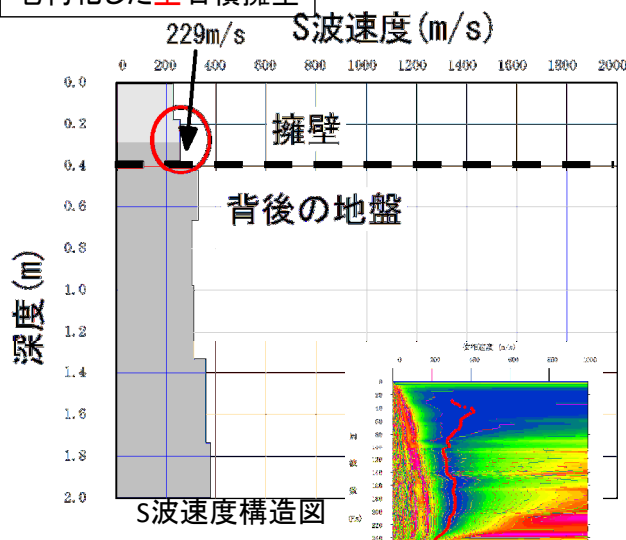
空石積擁壁の探査結果事例  
S波速度 $V_s$ =229m/s

危険度:大

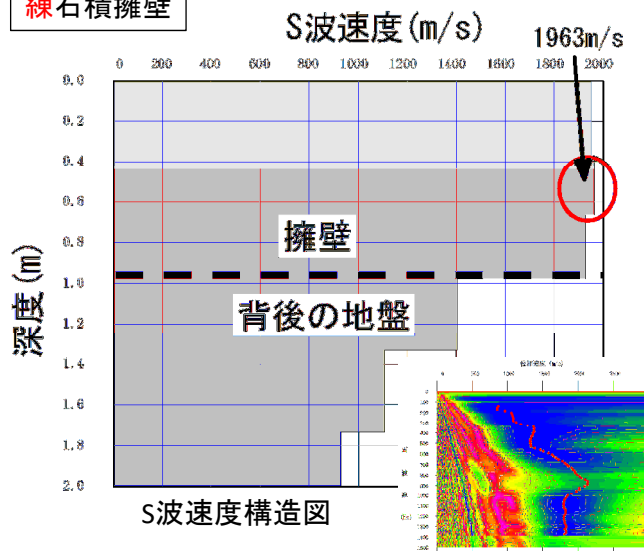
練石積擁壁の探査結果事例  
S波速度 $V_s$ =1963m/s

危険度:小

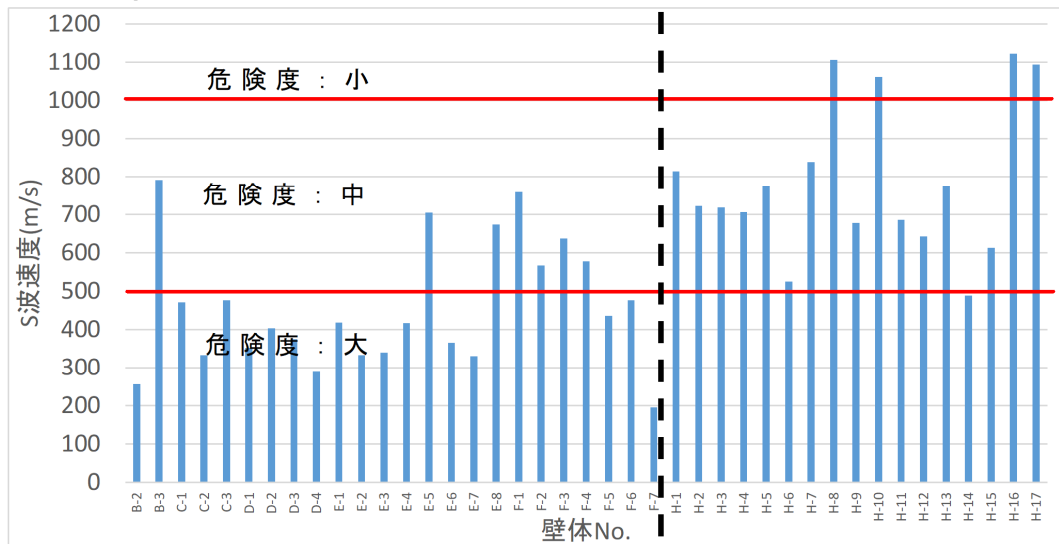
全体の44%が危険度:大である。

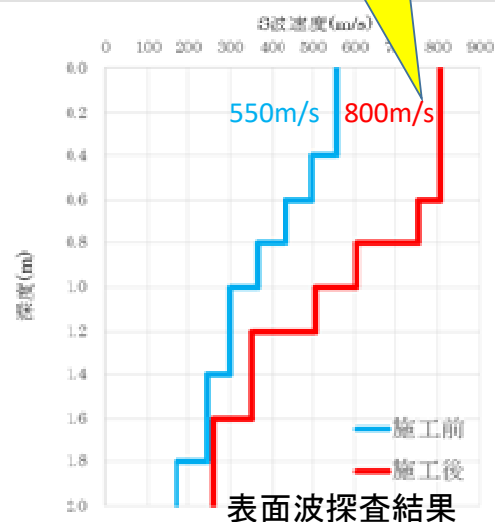
表面波探査結果

S波速度が  
1.5倍上昇

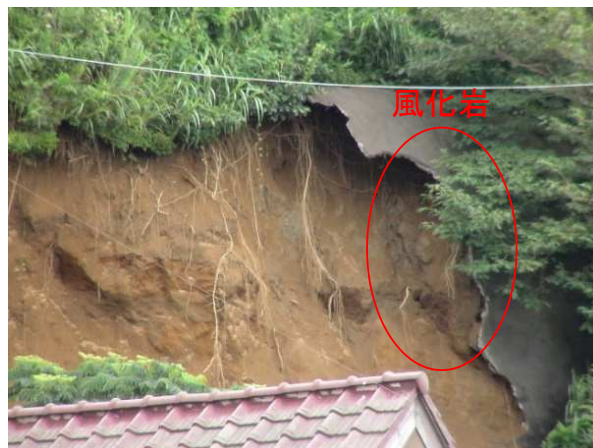
モルタル吹付の崩壊状況

- ①近年、モルタル吹付斜面の部分崩落が多数生じている。
- ②その原因は、地山の風化等の経年劣化である。

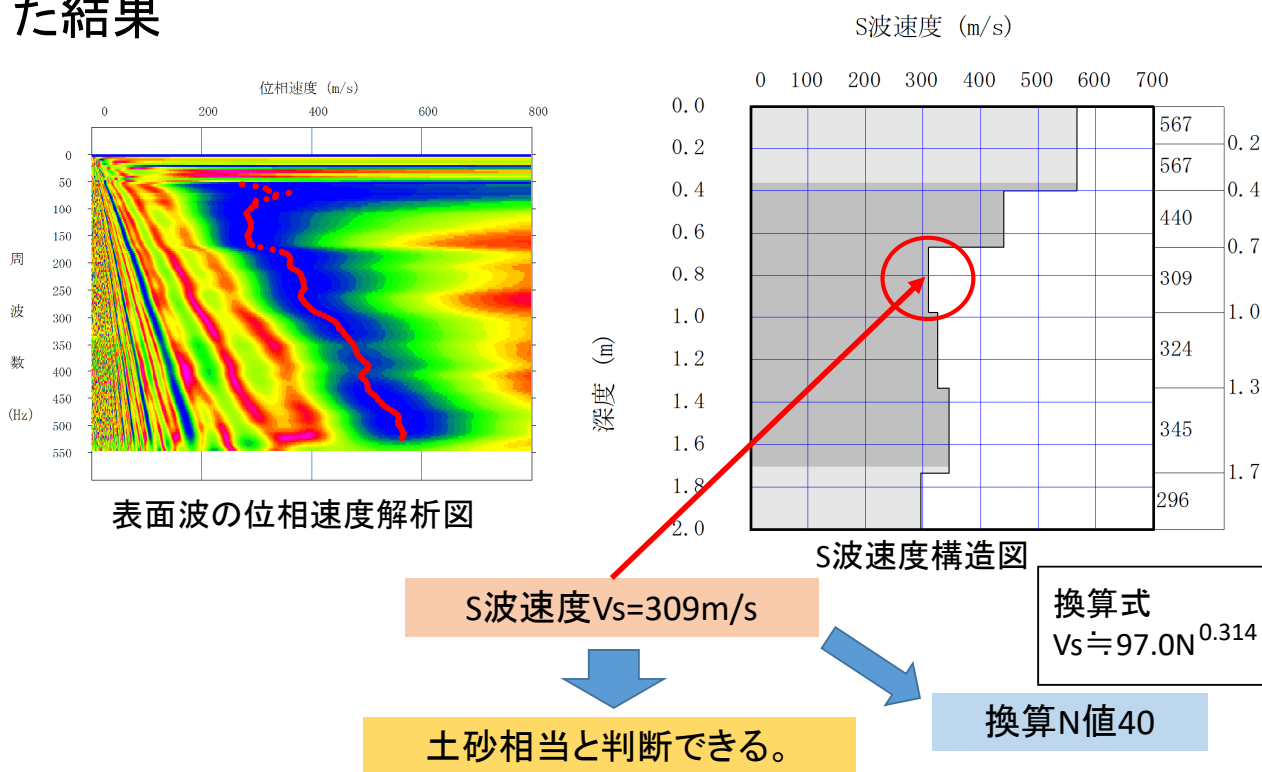
S波速度  $V_s = 300 \text{ m/s}$  程度 (土砂相当) で崩壊する可能性があることが分かった。

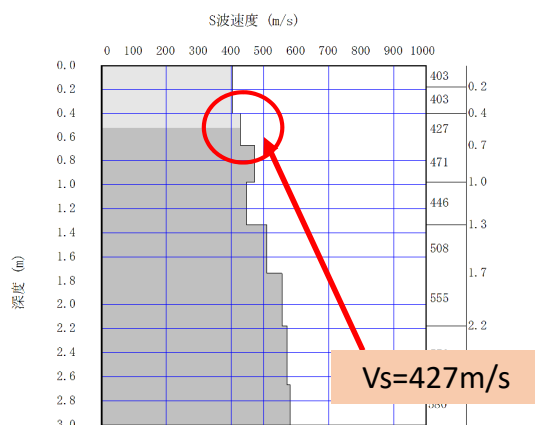
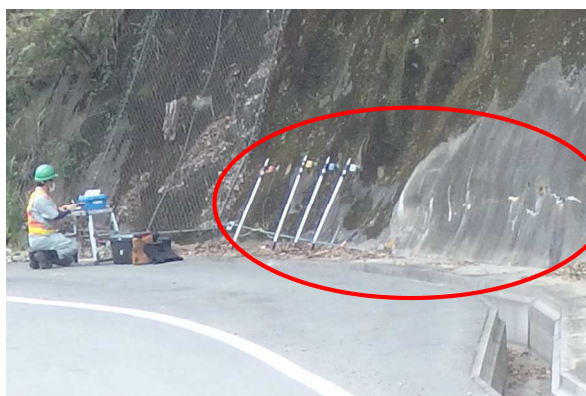
B. モルタル吹付にひび割れが生じている斜面

$V_s \doteq 300 \text{ m/s}$  で崩壊した事例があるため、Bの斜面は崩壊する可能性がある。
