2007年台風9号により群馬県で発生した大規模地すべり

Massive landslide induced by the 9th Typhoon, 2007 in Gunma

(社)日本地すべり学会関東支部調査団* Research Team of Kanto Branch, the Japan Landslide Society

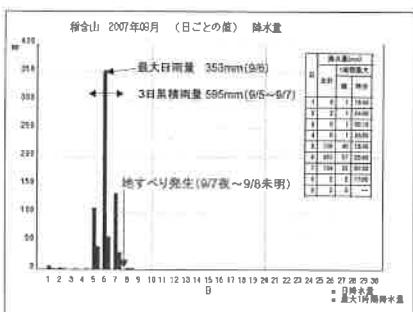
図-1 地すべり発生時の降雨状況(稲含山観測所)

台風9号に伴う2007年9月5日からの集中豪雨により、稻含山観測所において連続雨量595mm、最大日雨量353mm(9月6日)と群馬県では近年まれな降雨量が記録された(図-1参照)。この集中豪雨により、群馬県甘楽町秋畠(内久保)地区において、9月7日の夜から8日の未明の間に斜面長約400m、幅約120mにおよぶ大規模地すべりが発生した。地すべり斜面の全景を写真-1に示す。

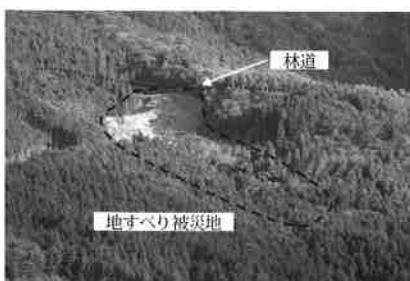
写真-1 地すべり地全景

現地踏査の結果、当地区は過去にも大きく滑動したものと判断され、現在みられるような地すべり地形が形成されていた。大滑動後は、しばらく安定していたと思われるが、今回の集中豪雨により水位が急激に上昇し地すべり滑動に至ったものと考えられる。

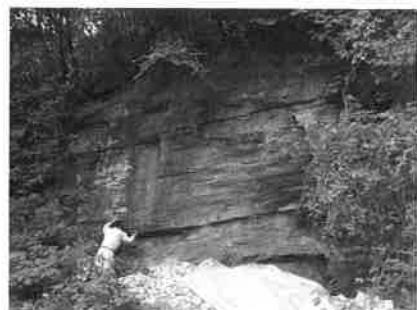
写真-2 林道のり面の黒色片岩の露頭

地すべり地内には岩盤の露頭は認められなかったが、被災地末端より150m南側の林道のり面内に風化した黒色片岩の露頭が認められる(写真-2)。黒色片岩の片理面の走向傾斜はEW22°~28°Nとなっており、地すべり斜面に当てはめると左側壁から右側壁に傾斜する地質構造となっている。

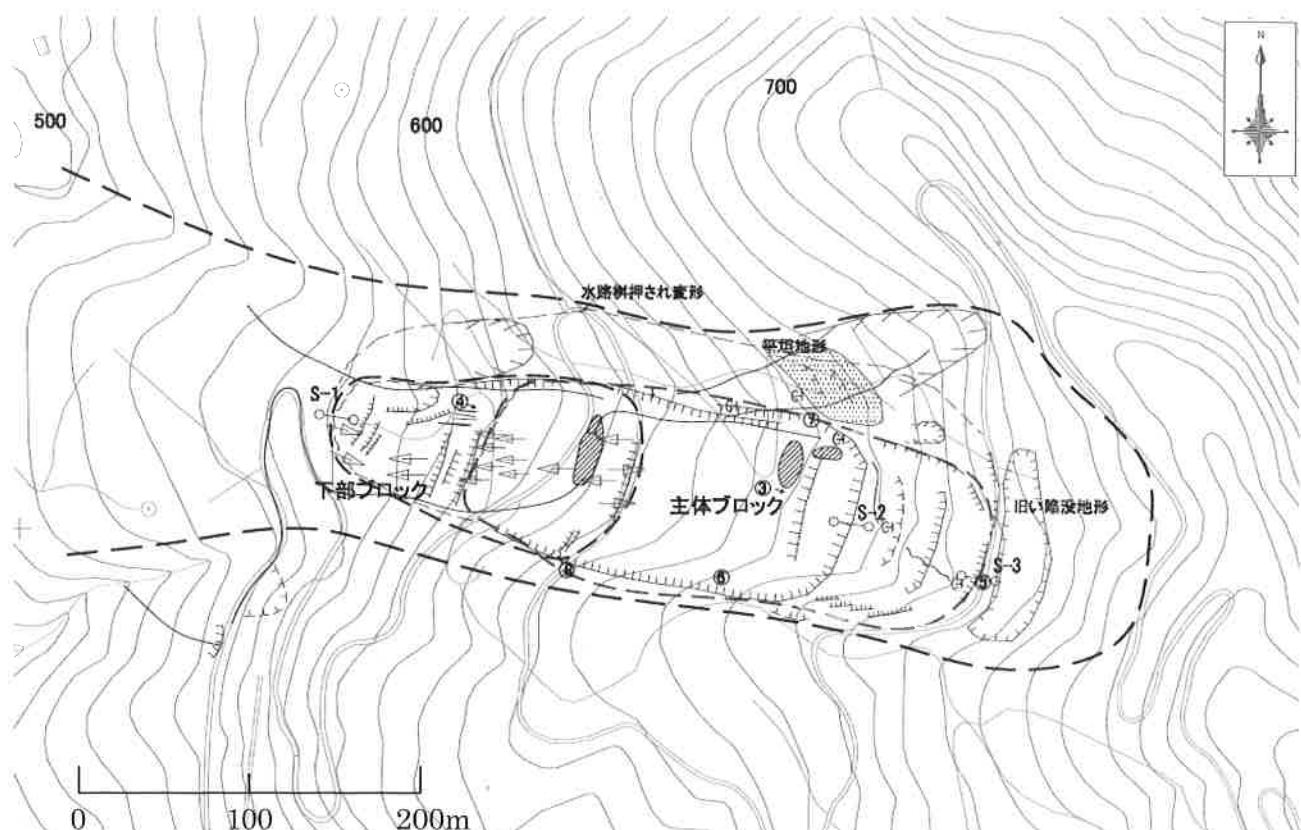
図-3 地すべり現況図

今回滑動の主体となった地すべりブロックは、図-3に示されるように、標高700mの林道付近を冠頭部滑落崖とし、滑落土塊は約50m下流まで達し、標高600m付近に押し出しが生じている、斜面長300mの主体ブロックである。写真-3、写真-4はそれぞれ林道を巻き込んだ冠頭部滑落崖、主体ブロックの末端の押し出し状況を示している。写真-5は主体ブロックの冠頭部滑落崖に位置する林道の被災状況を示したものである。林道に沿うように亀裂が拡大している様子がわかる。地すべり地内をつづら折りに林道が横断していたが、地内の林道は、地すべりによって破壊され下流側に飛ばされている。地内に林道のアスファルト塊が見受けられることからもわかる。

斜面上部に位置する林道の上流側に旧い陥没地形がみられる平坦地や斜面上部の右岸側には過去に崩積土が堆積したと思われる平坦地があり、当地区は旧地すべり地形であると考えられる。今回移動した地すべりブロックは図-3に示される主体ブロックであるが、主体ブロックをとりまくその周辺にも亀裂が拡大しており、旧地すべり地形の範囲全体を一連の地すべりブロックと考えておく必要があ

また、図-3に示される箇所で地表面から約4mの深さのところで湧水が確認されている。地元住民の話によると、普段は流水がなく、豪雨時には多少の流水が沢地形を呈する地すべりブロック右側壁側を流下することである。今回の踏査中、地表水は上部ブロック頭部に位置する林道より10m程度下った場所から湧水があり、それから下流に流下してい

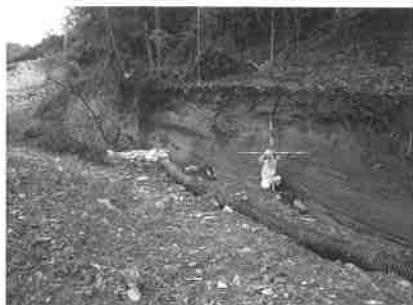
写真-6 主体ブロック左側壁の擦痕

写真-6、写真-7はそれぞれ主体ブロックの左側壁、右側壁の亀裂状況を示している。ともに連続した高さ約3~4mの明瞭な垂直な側壁亀裂であるが、左岸側の方に明瞭な擦痕がみられる。斜面上部の滑落崖の落差が約15mであることや、斜面下部に押し出し部が存在することから今回移動した主体ブロックの深度は15m前後と推定される。側壁亀裂は、地形的に盛り上がった場所では落差が大きいが地山に近くなるにつれて徐々に小

さくなり、地山部では約3~1mで連続し、すべり面傾斜は地山の斜面傾斜に近いものと推定される。

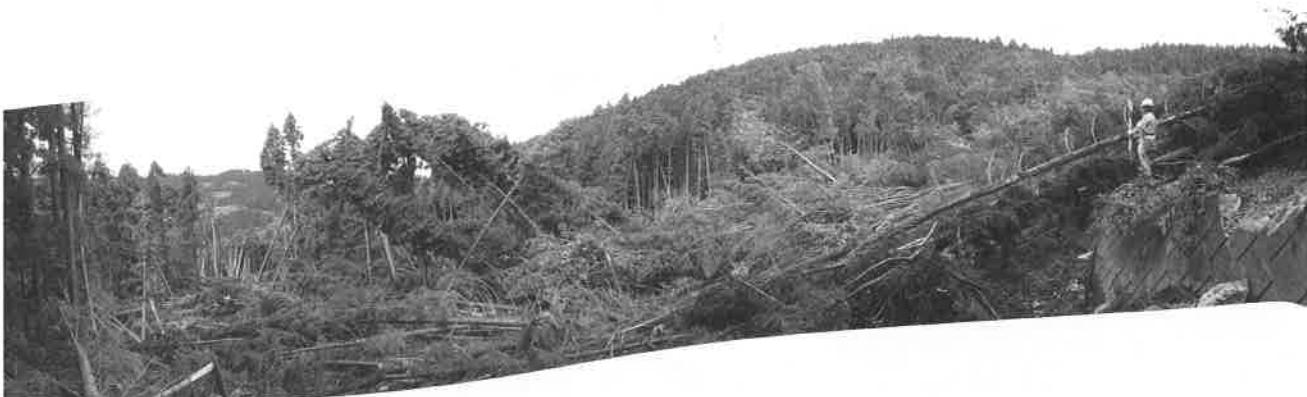
写真-8 左側壁からみた地すべり地内の状況（崩積土層の移動と傾倒木被害）

斜面上部は地形的に盛り上がった場所で、植生は草本類しか認められないが、斜面中部では広葉樹、末端域では針葉樹のほとんどが傾倒している。写真-8は押し出し部周辺においてみられる無数の傾倒木の状況を示したものである。押し出し部の下方の斜面には縦横に亀裂が多数生じて、地すべり土塊が細ブロック化している。

地すべり地内には亀裂が多数存在し、細ブロック化が進んでいると考えられることから、今後の詳細な調査により、地すべりブロックの移動状況および安定度を解明していく必要がある。
