公益社団法人日本地すべり学会関東支部  
令和元年度シンポジウム

「最近発生した地すべり災害の実態と対策」

概要集

期日：令和元年(2019年) 5月10日

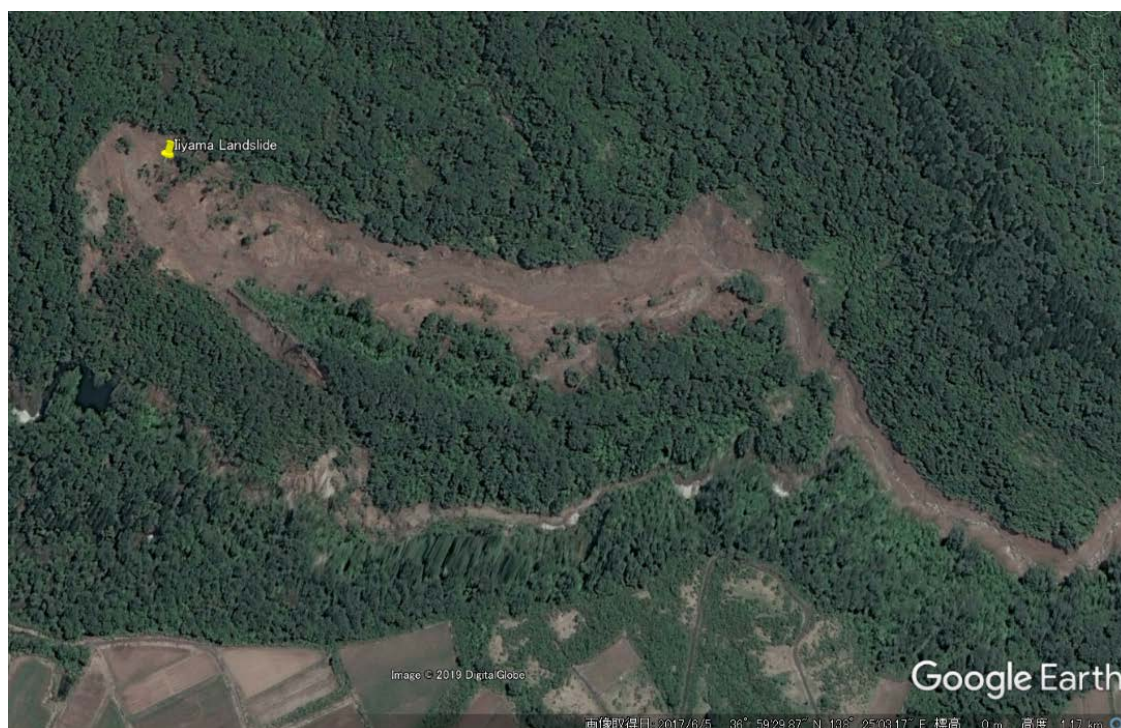
今回発生した地すべりは井出川最上流部左岸の小尾根上で発生した（図 1）。発生した土砂の一部はそれまであった地すべり地形の中を東側に流下したため、一見、東側に多量の土砂移動があったかのように見えるが（図 2）、地すべり活動としては井出川最上流部に押し出した地すべりが主要な現象である。この南方に押し出した地すべりブロックは 50m 内外の深さのすべり面を持つもので、東流する井出川最上流部をせき止めて土砂ダムを形成した（写真 5、6）。幸い土砂ダムの深度は比較的小さく流路工による安定化が進められている。

図 2 地すべりの全体像（Google Earth の画像）

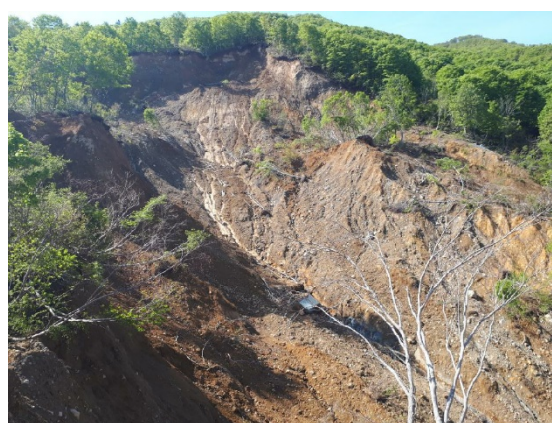
写真 2 主滑落崖

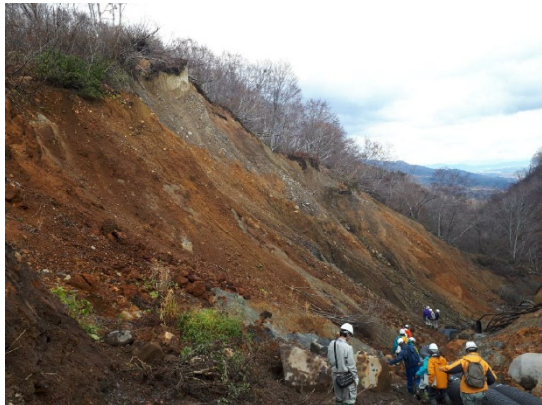
写真3 南方に押し出した地すべり土塊の末端部

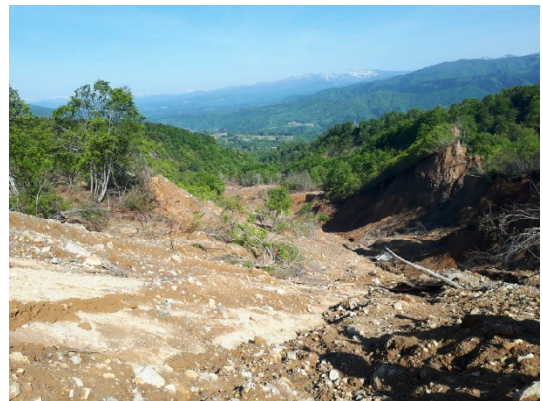
写真4 東方に流下した土石流

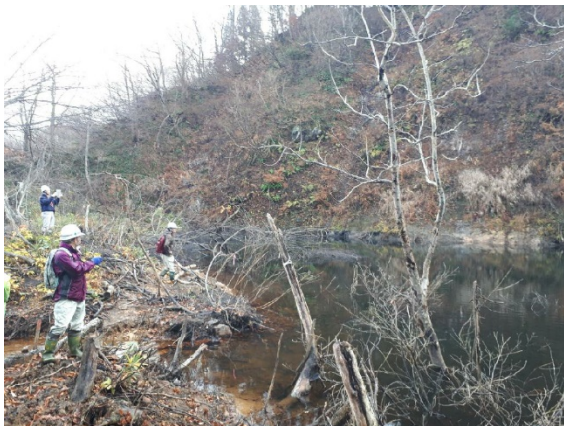
写真5 末端部に形成された土砂ダム

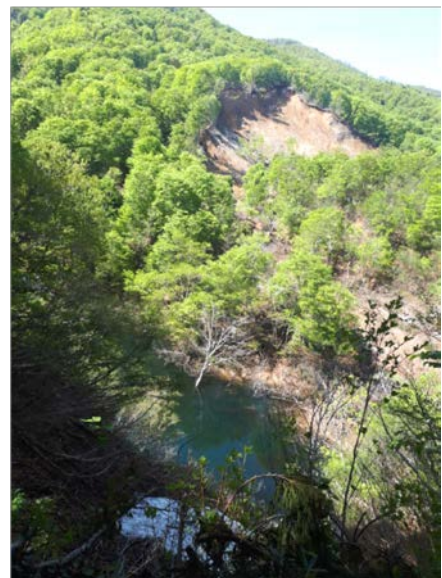
写真6 地すべりブロックと土砂ダム

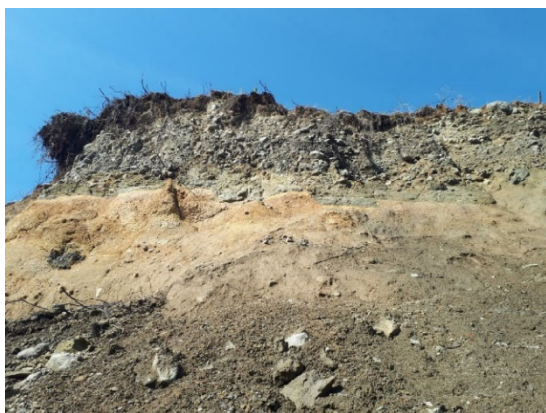
写真7 地すべりブロック内の分離崖

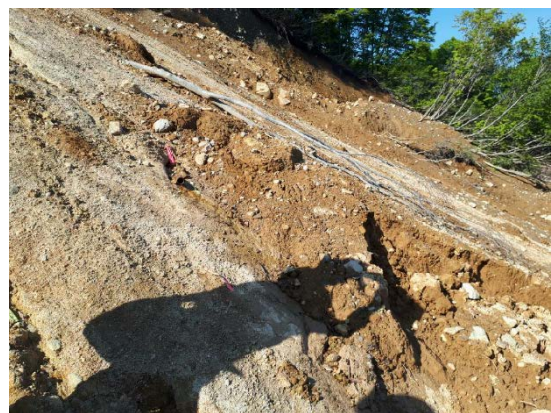
写真8 滑落崖直下に露出した基盤岩

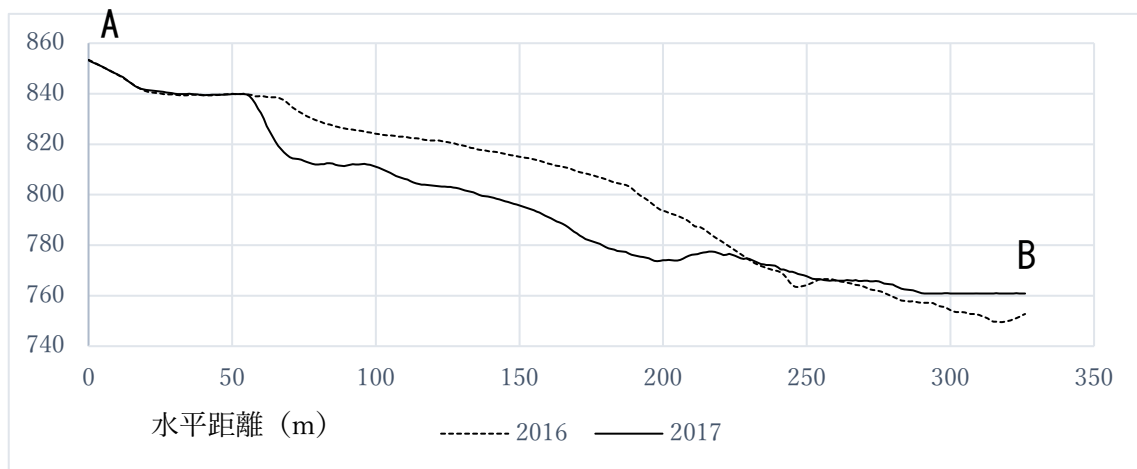
2017 年の 5 月 17 日に長野県飯山市井出川上流で地すべり災害が発生した（図 1）。地すべりから発生した土砂は、沢に沿って東方に土石流となって流下し、市道が被災するとともに、飯山線が一時運転見合わせた他、10 世帯に避難指示が出るなどの影響が出た。また、南方に押し出した地すべりブロックは、比較的深いすべり面を持つもので（図 3）東方に流下する谷をせき止めて土砂ダムを形成した（図 2）。土砂ダムの決壊による二次災害が懸念されたため、長野県では土砂ダムを監視するとともに、地すべりの発生メカニズムと現況に関する調査を行った。筆者らは発災時からこの災害に注目して、治山対策検討会を通じて対策について議論を行ってきた。この地すべりの発生メカニズムについては現段階でも不明の点はあるが、発生機構や前兆現象の存在など、いくつかの興味深い事実も明らかになっており、今後のこの地域の防災対策を考えるうえで有益な情報も含まれている。以下では、長野県の調査結果を基に、主としてこの地すべり災害の発生メカニズムの特徴について紹介したい。

図3 災害前後の地形断面の比較

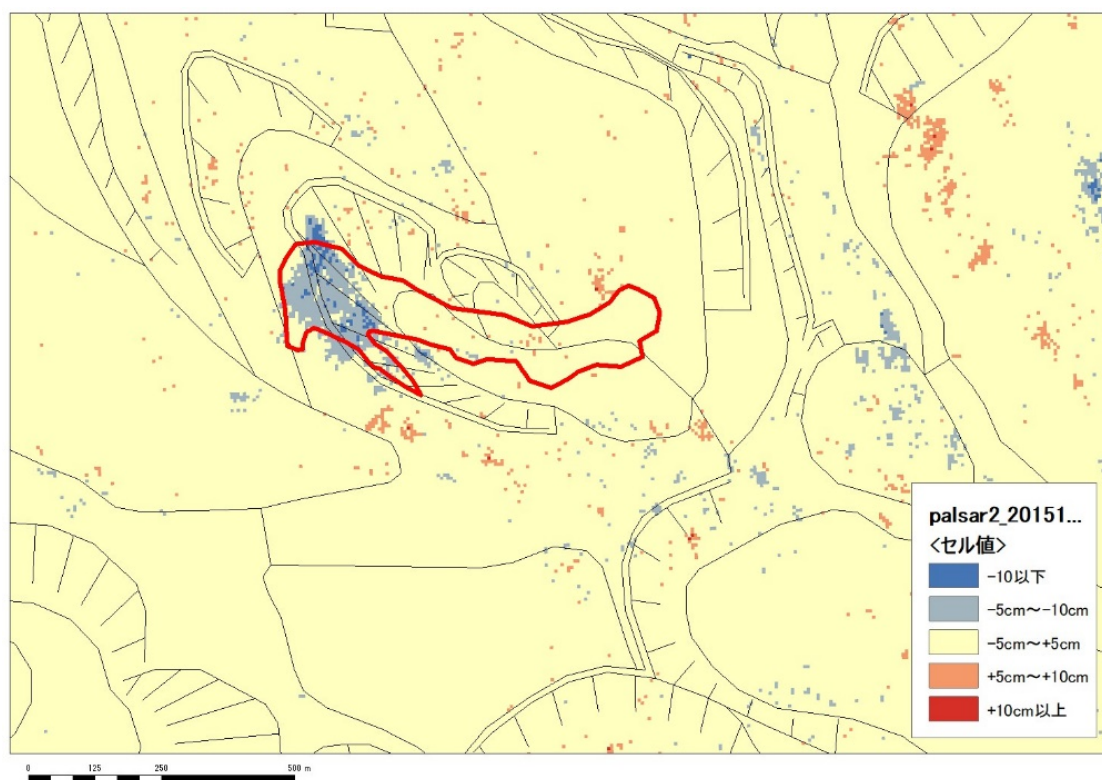
図 7 は今回の地すべりが発生した 2017 年以前にこの斜面で動きがあったかどうかを調べるため、ALOS2 の干渉 SAR 解析を行った結果である（森林総研の村上亘氏の未公表資料）。2015 年 11 月 8 日と 2016 年 6 月 5 日のデータを用いた解析結果を見ると、今回の地すべりの冠頭部付近に衛星との距離に換算して 10cm 未満の小規模な変状が認められる。このことから、前年の 2016 年以前から前兆的な地盤変動が発生していた可能性が考えられる。その

図7 災害前の ALOS2 の干渉 SAR データの解析結果（村上，未公表）

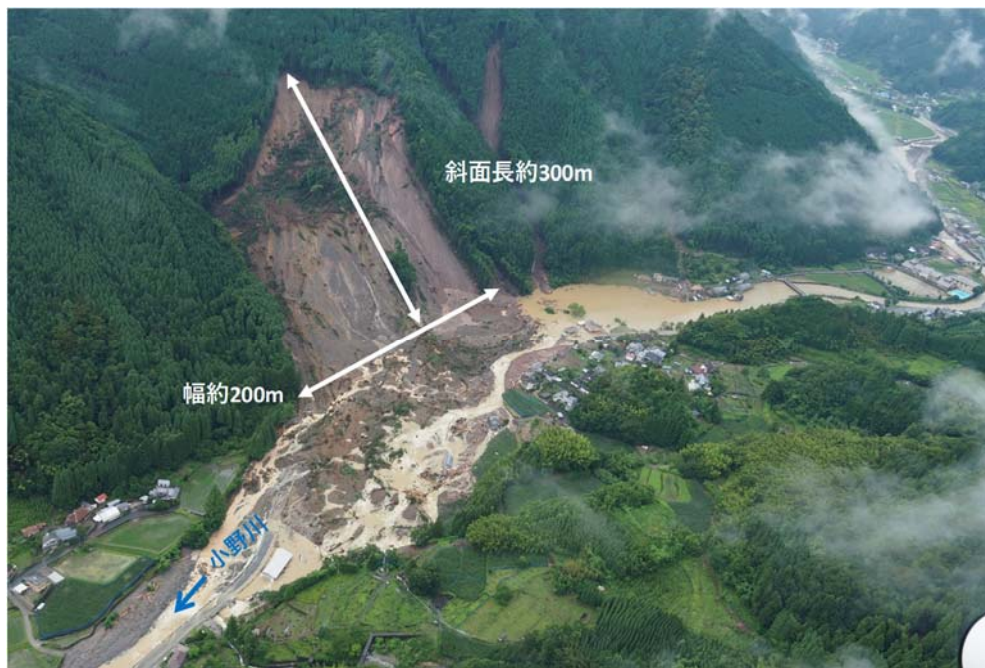
平成 29 年 7 月 5 日から 6 日にかけて、九州北部地方では総降水量が多いところで 500mm を超える豪雨となり、福岡県や大分県において甚大な土砂災害等が発生した。気象庁は、この豪雨を「平成 29 年 7 月九州北部豪雨」と命名した<sup>1)</sup>。大分県日田市小野地区の榑野集落においては、対岸斜面が大規模に崩壊し、その土砂が小野川を閉塞した（写真-1）。

写真-1 崩壊地の全景

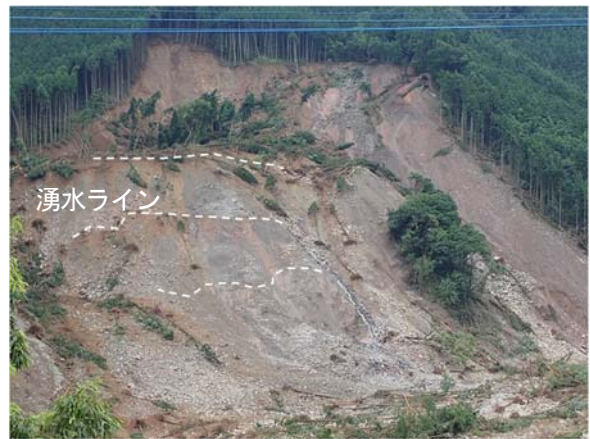
平成 29 年 7 月 8 日に実施した 1 回目の現地調査では、崩壊斜面の対岸から、主に崩壊斜面の下部を目視により確認した。下部崩壊斜面の中腹からは湧水を複数確認（写真-2）することができ、調査中も落石や、崩壊土塊による小規模な泥流等の発生が見られた。2 回目の現地調査（7 月 13 日）では、崩壊斜面上部の現地踏査および、崩壊斜面の対岸から目視による変状の確認を行った。崩壊斜面の背後斜面では、複数の段差亀裂が確認され、今後崩壊する可能性のある土塊が残存していると判断した。また、今回発生している段差亀裂のさらに奥には古い滑落崖も確認（写真-3）され、過去に斜面変動が発生していたものと考えられる。崩壊斜面上部の緩斜面部（テラス状）においては、斜面内に陥没帯や、斜面先端の遷急線付近に段差地形が確認（写真-4）され、不安定土塊が残存していると判断した。急崖を呈する下部斜面については、部分的に露岩しているほか、

写真-2 崩壊斜面からの湧水状況（7/8 撮影）

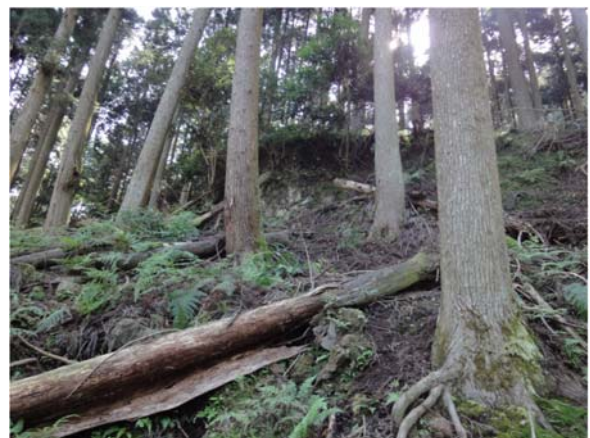
写真-3 背後斜面に存在する滑落崖（7/13 撮影）

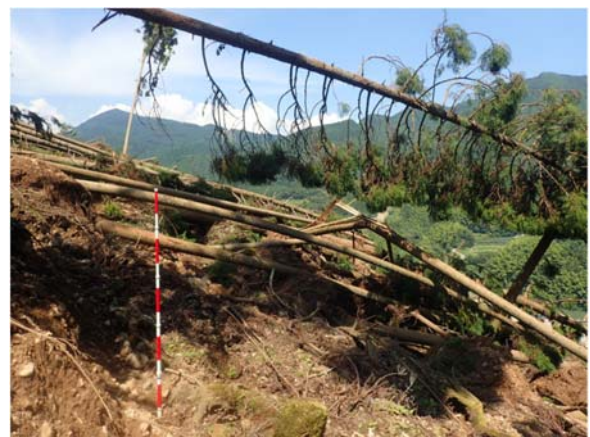
写真-4 崩壊斜面上部の緩斜面部における段差地形（7/13 撮影）

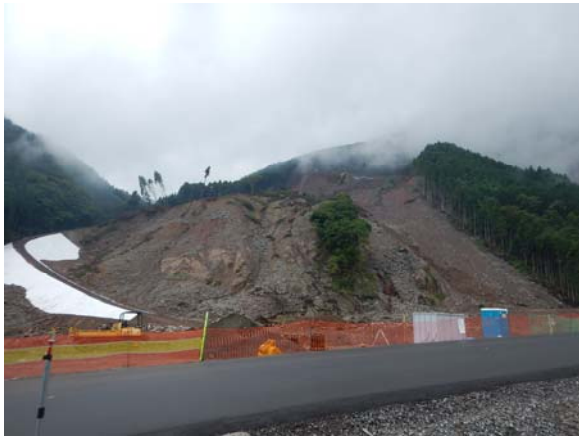
写真-5 対策工事状況 (H30. 6 撮影)

調査観測結果をふまえ、上部ブロックに集水井工とアンカー工、中腹部ブロックに集水井工を計画し、現在工事が大分県により進められている（写真-5）。

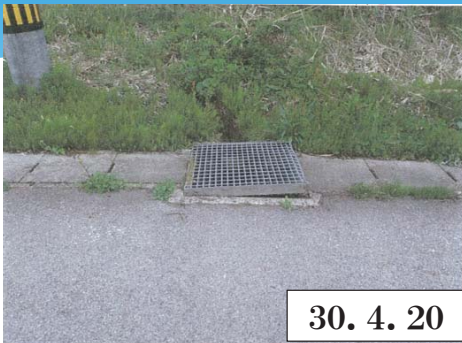
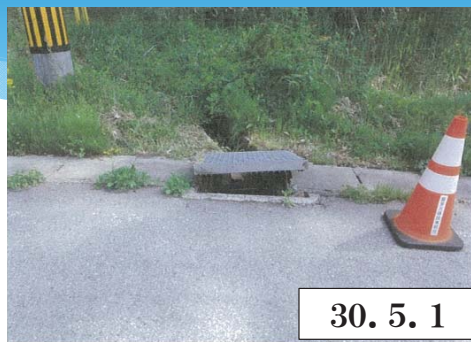
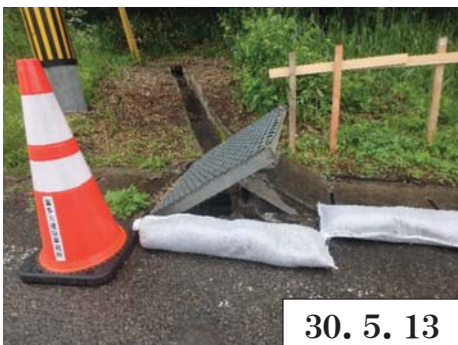
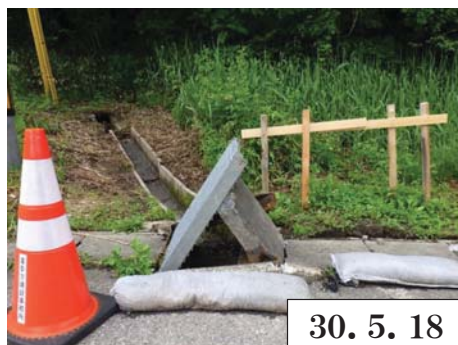
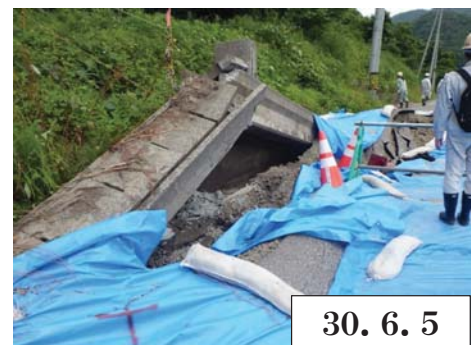
### 県道側溝柵の被災状況

- 平成30年4月20日 県道アスファルト舗装面の亀裂、道路側溝柵の変状を確認
- 平成30年5月 2日 地すべりの兆候が確認され、簡易計測を開始
- 平成30年5月 4日 10mm/日の変位が確認され、県道を通行止め
- 平成30年5月17日 宅地付近にも地すべりが発生し、その後に地上伸縮計を設置
- 平成30年5月28日 4mm/時の変位量を計測
- 平成30年5月29日 市が直近の住民1世帯2名に避難勧告を発令
- 平成30年6月12日 地上伸縮計で約10mm/時の変位量を計測  
(GPSによる計測で約28mm/時を確認)  
1箇所目のディープウェルを設置し、地下水の強制排水を開始
- 平成30年6月19日 6月12日以降、急激に減速し、地すべりの動きがほぼ停止
- 地すべりによる移動土塊規模 → 幅約200m、長さ約200mと推察

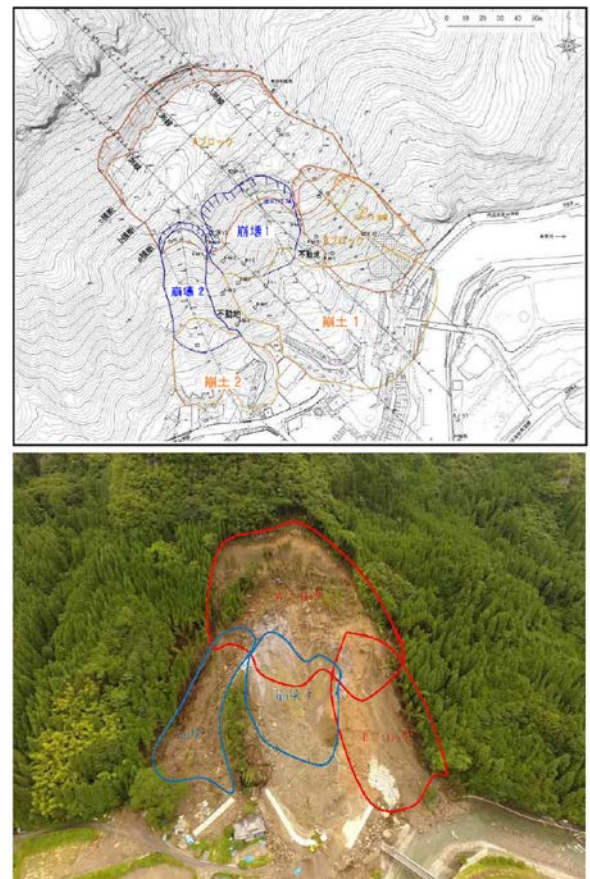
崩壊斜面は、移動土塊が残存する A ブロックと、A ブロックからの崩土に覆われた B ブロック、崩壊 1、崩壊 2 からなる（図-3）。A ブロックは、土塊が下方に 30m 移動した。それに伴い、B ブロックと崩壊 1、崩壊 2 で崩壊が発生した。

A ブロックおよび B ブロックは崩壊直後には、少量の降雨でも移動が確認されて非常に不安定であった。A ブロックで応急対策として実施したボーリング暗渠工は地下水を捕捉し、施工後は 150mm 程度の連続降雨があっても移動は確認されず、効果を発揮している。また、B ブロックは、その後の 7 月 6 日の降雨により左側壁部（斜面に向かって右）が崩壊している。

図-3 崩壊斜面のブロック区分

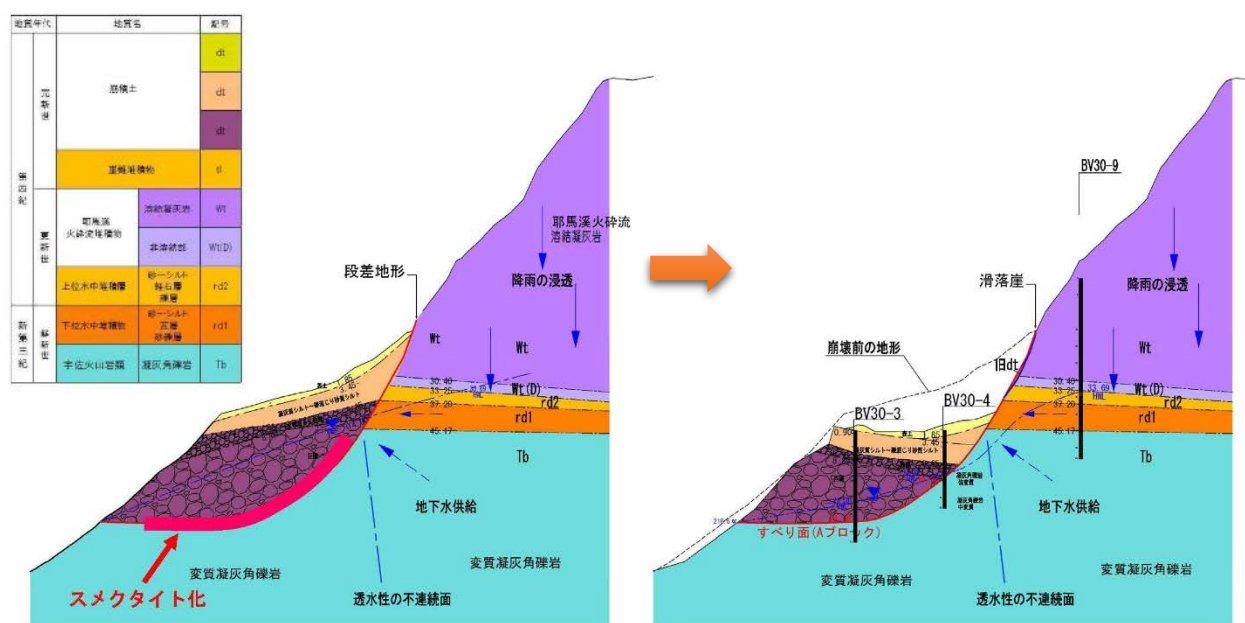
崩壊の原因は、大きくは地下水と土質の影響が考えられる。電気探査等の結果より地下水については、上方斜面から崩壊地に地下水が集まりやすい傾向があり、斜面内の地下水位が高い状態で推移しており、斜面は長期にわたり地下水の作用を受けていたと考えられる。土質については、豊富な地下水により変質凝灰角礫岩の上面で風化が進み、スメクタイト含有量が増加するにつれて土質強度が長期にわたり徐々に低下したことが考えられる（図-5）。

崩壊の機構は、このような地下水と土質の原因が相互作用し、すべりに対する抵抗が弱まった結果、変質凝灰角礫岩の上面をすべり面とする崩壊（地すべり）に至ったと考えられる。なお、地下水は複数年かけて上方斜面から供給されている可能性があることや、近年では地表の大きな変動が確認されていないことから、崩壊発生を事前に予測することは困難であったと考えられる。

図-5 H30. 4.11 崩壊発生前後のイメージ

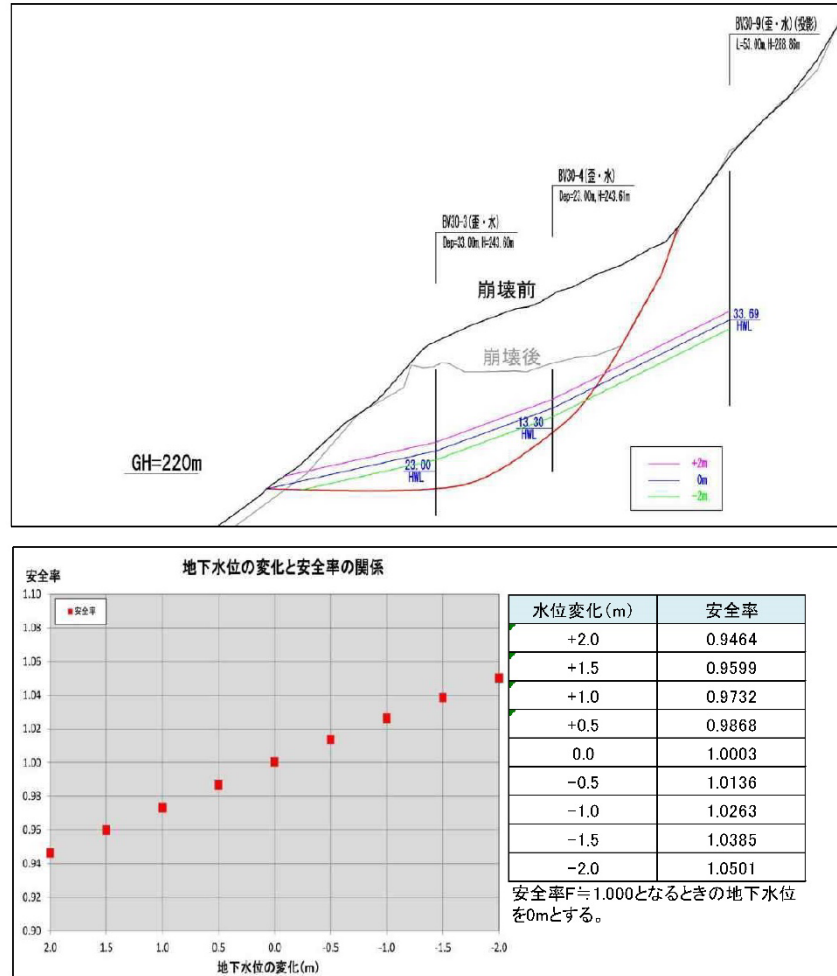
崩壊前の斜面安定度と地下水位との対応を検討するため、安定解析を行った。崩壊前の地形で、すべり面せん断試験値の回帰計算値（内部摩擦角 $\phi=22.5^\circ$ 、粘着力 $c=15.1\text{kN/m}^2$ ）を用いて、臨界状態となる地下水位を検討した。検討の結果、地下水位時（0m）に安全率が $F_s=1.0003$ （ $\approx 1.00$ （臨界状態））と試算された。また、地下水位を0.5m上昇させた場合、安全率が1.3～1.4%低下する。このため、崩壊前の斜面は、非常に不安定な状態にあり、地下水位の上昇等により容易に崩壊が発生したと考えられる（図-6）。

図-6 崩壊前の安定解析と地下水位の影響
