# 令和元年台風第 19 号による斜面災害に関する 論文集

公益社団法人日本地すべり学会関東支部

# 群馬県の山地災害の概要

## 神奈川県内の山地災害の分布・対応状況

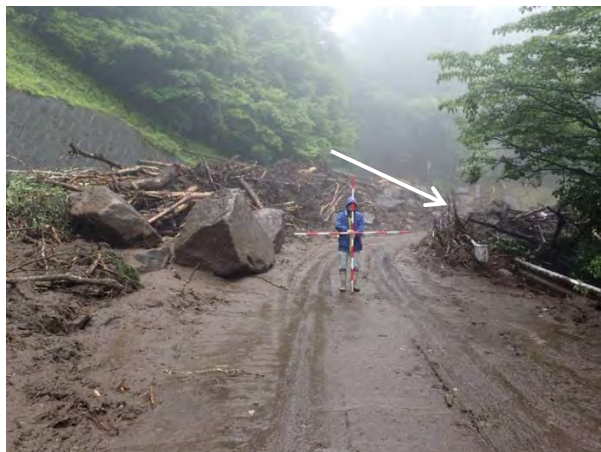
写真1 前橋市富士見町の林道被災状況

前橋市富士見町赤城山地内では、山腹崩壊とともに土石流が生じ、幸い直下に人家がなかったことから惨事とはなりませんでしたが、直径2〜5m以上の巨石を含む土石により、林道が被災しました。

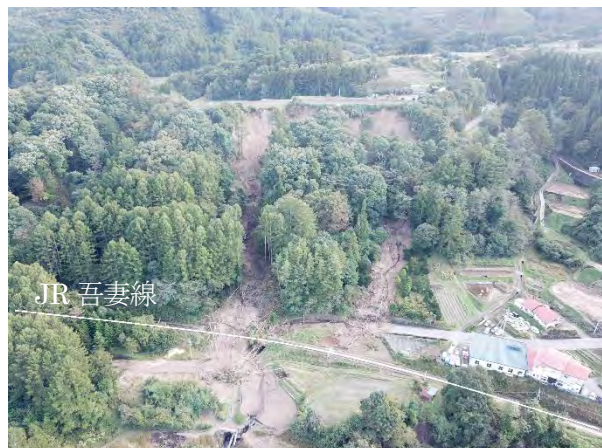
**写真 2 吾妻郡嬭恋村袋倉の山腹崩壊**

山地災害も雨量の分布と同様に、県南部から西部にかけて多く発生し、林道、林産施設を含めた林業関係被害では、南西部の上野村で全体被害額の 1/4 が集中する状況となったほか、吾妻地域の嬭恋村では 2 か所の山腹崩壊により、JR 吾妻線が不通となる被害が発生しています。

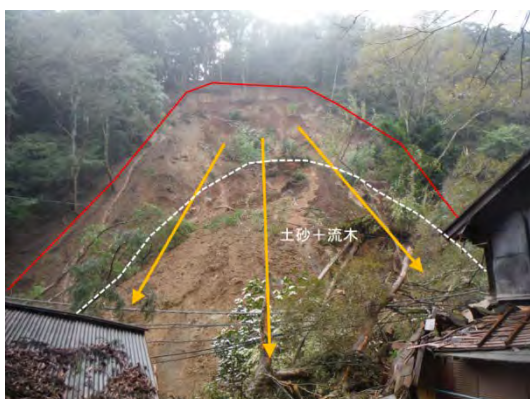
写真 1-1 崩壊地全景の状況

豪雨により山腹崩壊が発生し、土砂や倒木が河川を閉塞し対岸の林道まで到達した結果、大量の土石等が堆積し林道が損壊したほか、付近の人家の倒壊被害が発生した。また、電柱等の倒壊、県営底沢浄水場の運転停止などにより周辺の人家への停電・断水被害が発生した。

山腹崩壊を災害関連緊急治山事業で、併せて林道施設の被災を林道施設災害復旧事業で復旧に取り組んでいる。（10 月 17 日から 21 日にかけて、自衛隊により道路閉塞の啓開作業が行われた。）

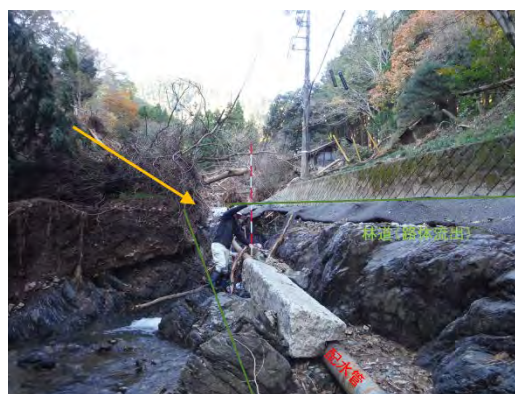
写真 1-2 崩壊地斜面下部の状況  
（崩落土で河川が閉塞し林道路体を流出させた）

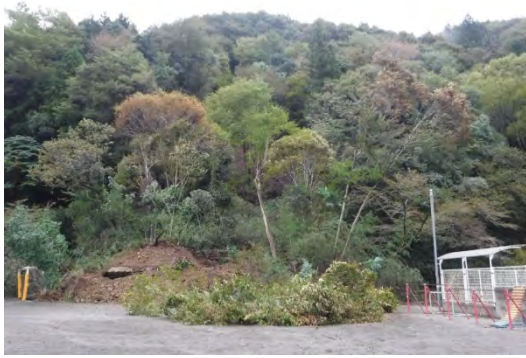
写真 2-1 発災後の崩壊地の状況

山腹崩壊により、人家 1 戸損壊、小学校施設（擁壁）倒壊、小学校グラウンドへの土砂流入が発生した。崩壊地内には湧水跡がみられ、斜面上では段差が連続しており地すべり地形を呈していた。崩壊箇所における二次被害の危険性があるために、校舎で授業が行えない状態が続いている。（令和 2 年 3 月末時点）

10 月 14 日に県が現地調査し、地すべりが懸念されることから、11 月 11 日には林野庁の支援を受けて学識経験者の調査を行い、早急に対策を図るために災害関連緊急治山事業により復旧に取り組んでいる。

応急対策として、崩壊地内の被害木除去、崩壊地のブルーシート被覆、崩壊斜面動態調査（地上伸縮計観測・緊急警報システムの配備を行った。

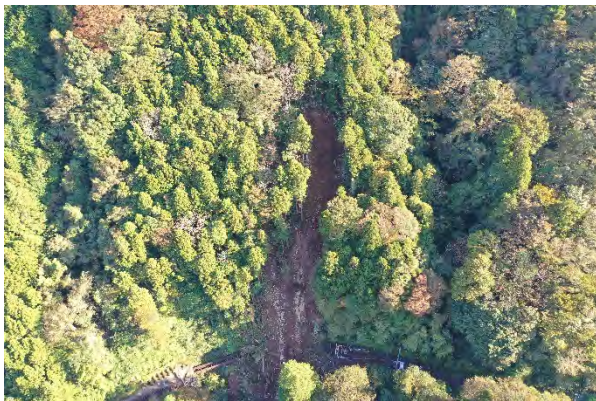
写真 3-1 上空からみた崩壊地の全景

豪雨による山腹崩壊により、多量の土砂が下方の鉄道軌道まで達し、鉄道の橋梁や線路の流失等の甚大な被害が発生した。鉄道沿線では 10 箇所以上で土砂崩れ等が発生し箱根湯本駅から強羅駅間で運行休止となっており、鉄道の運行再開に向けて早期の対策が必要となっている。

速やかな復旧を図るため、国や県、鉄道事業者等の事業関係者で連携を取りながら、治山事業では蛇骨川下流を災害関連緊急治山事業で復旧に取り組んでいる。

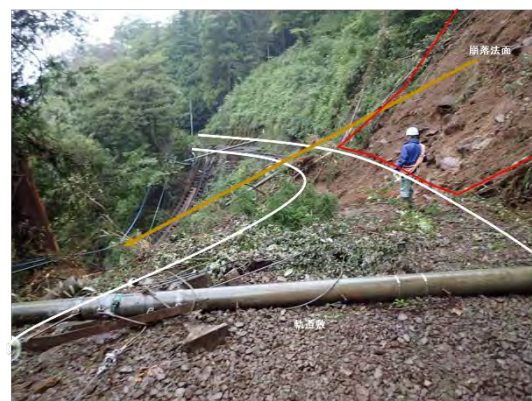
写真 3-2 崩壊地斜面下部の状況  
(崩落土が鉄道の橋脚や線路を流失させた)

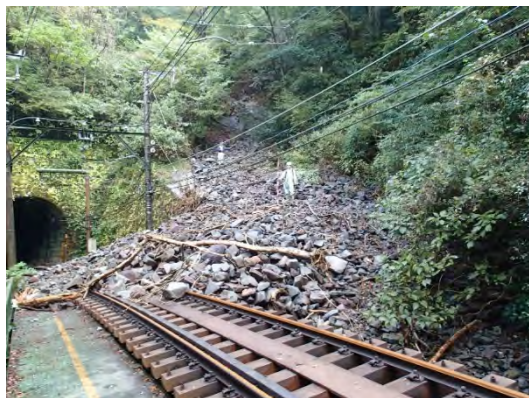
写真 4-1 鉄道の大沢橋梁付近の状況

豪雨により溪流上部から土石流が流下し、既設の治山施設に基礎の洗堀及び埋没被害が発生し、鉄道の大沢橋梁付近の流路を閉塞させた。

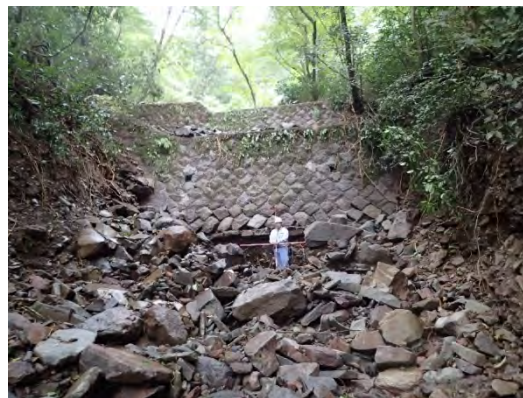
写真 4-2 被災した既設の谷止工（増厚及び根継を計画）

治山施設災害復旧事業及び県単独事業により、不安定土砂の排土並びに被災した施設の復旧に取り組んでいる。埋没した治山施設は軌道敷直下直上に位置しており、下流に新たな治山施設を設置することは出来ないため、既設の谷止工の増厚及び根継を施行し施設の効用を復旧させることを計画している。

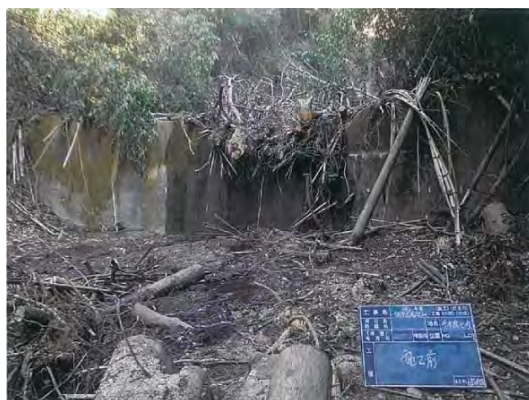
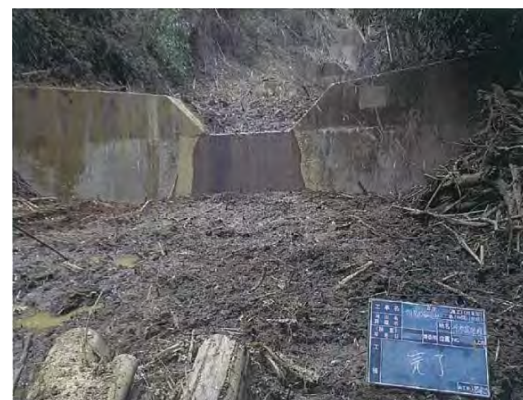
これまでに県が治山施設を設置した溪流では、施設より下流への土砂流出を防止できたものが多いが、治山施設の放水路等に土砂や流木が堆積している状態のままでは、次の大雨により下流へ流出する危険が見込まれたため、早急に除去して機能を回復する必要がある。そのため、県単独の治山事業費を充てて堆積物の除去を行った。

写真 5-2 治山施設に堆積した土砂等の撤去（施工後）

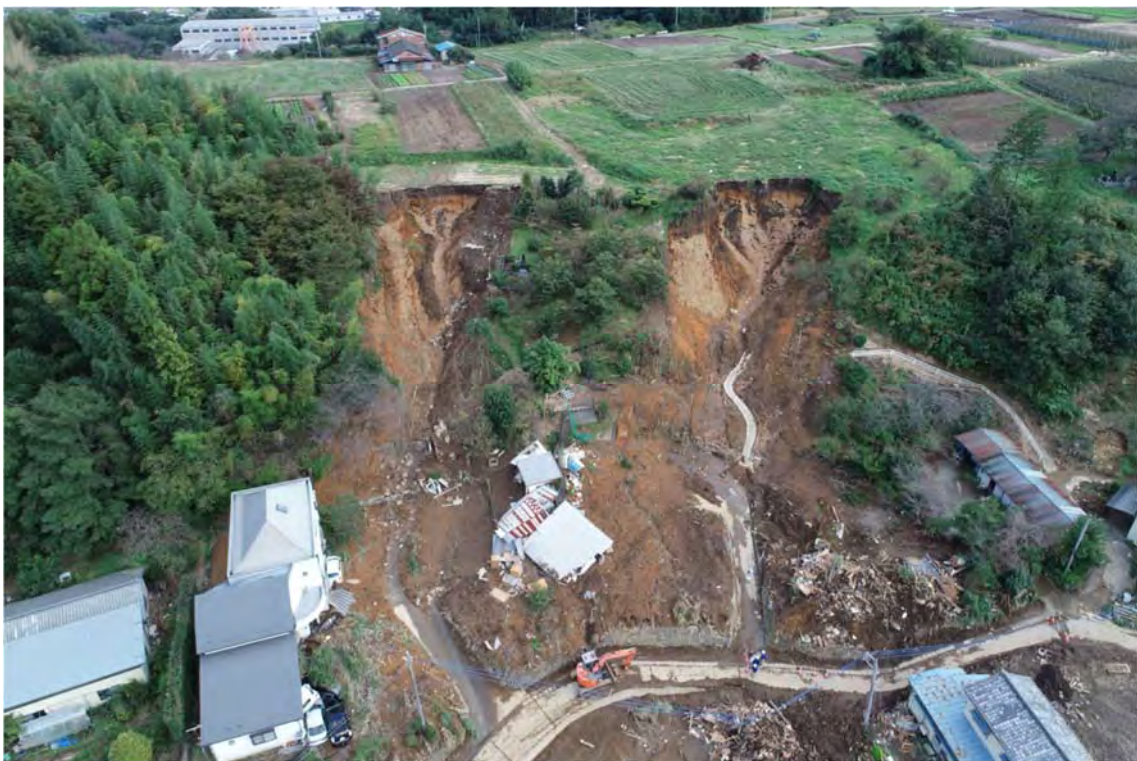
写真1 群馬県内匠地区の斜面崩壊。  
提供：群馬県，日本サーベイ株式会社

群馬県富岡市内匠地区で10月12日の16時半頃に発生した2か所の隣接した斜面崩壊では、斜面下の複数の住宅を土砂が襲って3人が犠牲となった。本現場は20度程度の緩い傾斜であったため、土砂災害警戒区域に指定されていない。これまで被災リスクが比較的小さいと思われていた斜面においても昨今の降雨量の極端化によって災害が発生する可能性を認識すべきであるという意味で、発災後から全国的に注目を受けた現場のひとつである。

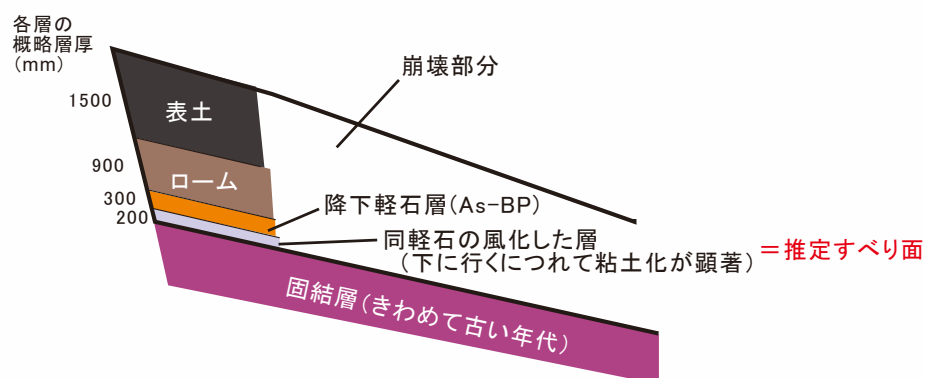
図4 見上げて左の斜面の滑落崖の地層構造 (露頭観察).

傾斜角  $20^{\circ}$  程度の緩い傾斜の斜面の表層付近、地表面勾配とほぼ並行に（流れ盤様に）地層が堆積していたと思われる（崩壊面とその面上の残留物質の観察より）。

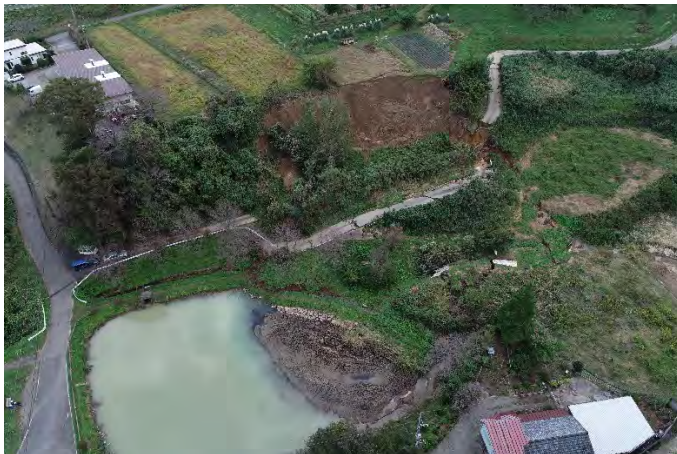
写真 1-1：地すべり全景(2019 年 10 月 16 日撮影)

富岡市道 2233 号線の斜面で幅約 70m 奥行き約 100m の範囲で地すべりが発生した(写真 1-1)。基盤地質は、新第三紀堆積岩類である。頭部には約 10m の滑落崖が形成され、直下には水溜りが形成されている(写真 1-2)。市道は約 10m 移動している(写真 1-3)。移動土塊は地すべり頭部方向に傾動している(写真 1-4)。末端の農地及び農業用ため池では隆起、押し出しが認められる(写真 1-5)。

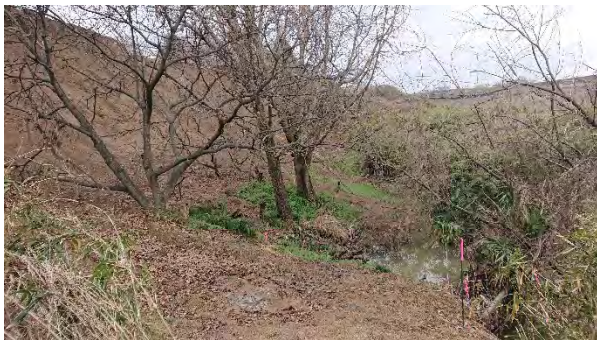
写真 1-2：頭部滑落崖と直下の水溜り

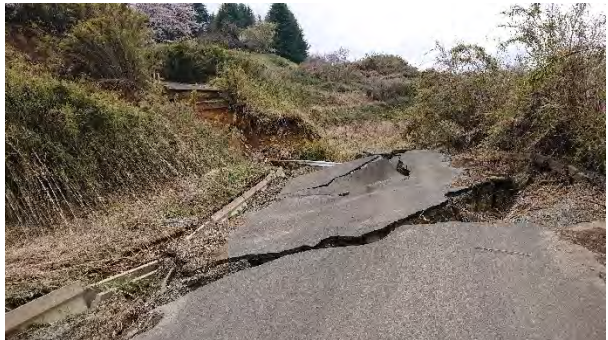
写真 1-3：富岡市道の被災状況

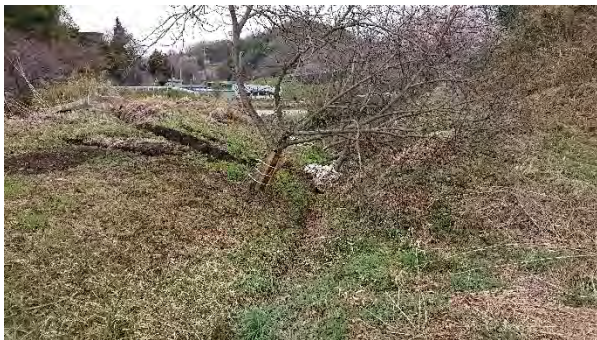
写真 1-4：地すべり地内の斜面の山側への傾動

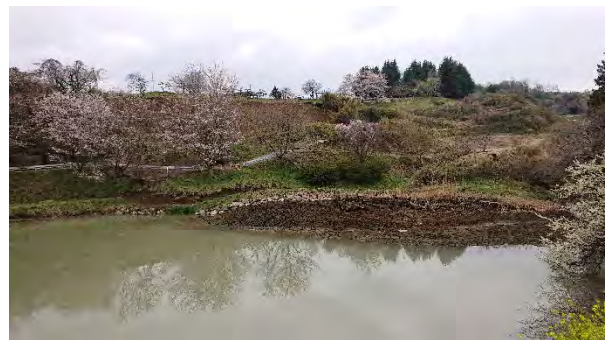
写真 1-5：末端部の隆起

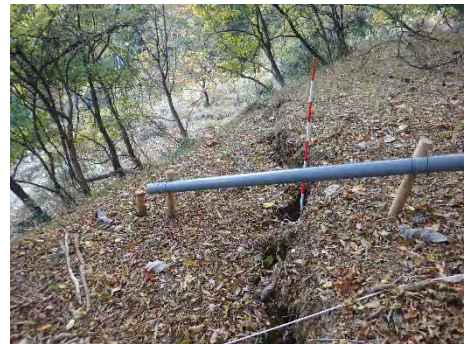
地すべり頭部には段差を伴う引張亀裂が明瞭に観察される(写真 2-1)。地すべりの上半部では、雁行状の段差を伴う亀裂が断続的に形成されている(写真 2-2)。一方、地すべりの下半部の斜面では、側方亀裂は不明瞭であるが、斜面内に斜面崩壊が頻発している。地すべりの末端では、県道脇のブロック積擁壁及び道路路面の変状が顕著である(写真 2-3、4)。末端部斜面からは、常時湧水が確認されている。応急対策として大型土嚢が設置されている(写真 2-5)。

写真 2-1：頭部引張亀裂

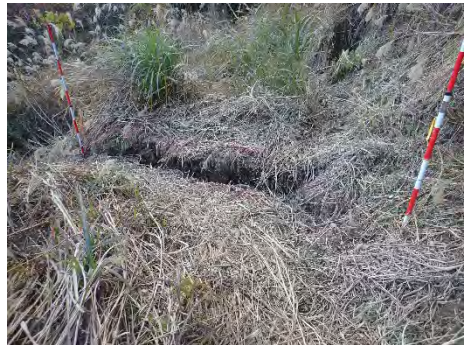
写真 2-2：側方亀裂

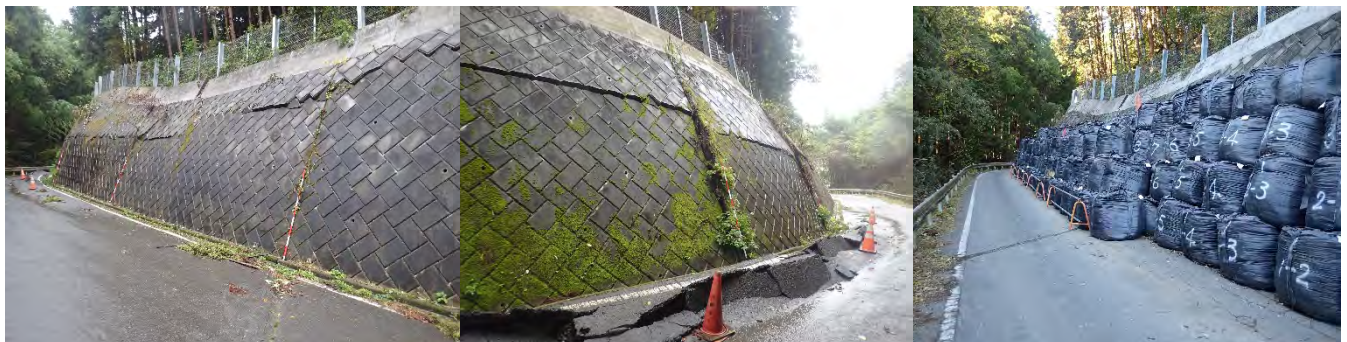
写真 2-3：末端道路擁壁の変状 写真 2-4：末端道路擁壁、路面の変状 写真 2-5：大型土嚢設置状況

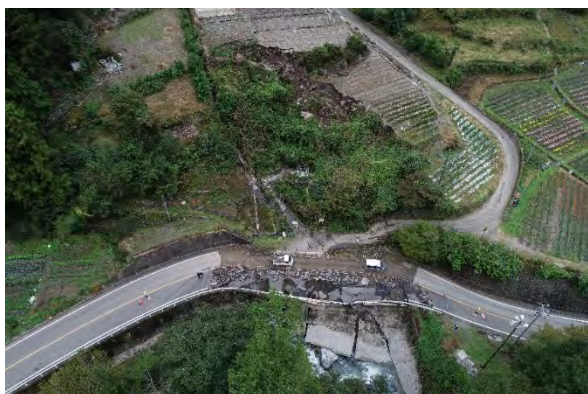
写真 4-1：地すべり全景写真(2019 年 10 月 16 日撮影)

主要地方道富岡神流線の河振地区において、幅約 35m奥行き約 65mの範囲で地すべりが発生し、県道及び甘楽町道が被災した(写真 4-1)。県道は約 2m川側に移動している。基盤地質は御荷鉾緑色岩類である。頭部及び側部には明瞭な段差を伴う亀裂が連続している。末端部では、一級河川雄川との兼用護岸が破壊している(図-5)。当該箇所は、農林水産省所管の地すべり防止区域「河振地区」の末端斜面に相当する(写真 4-2)。

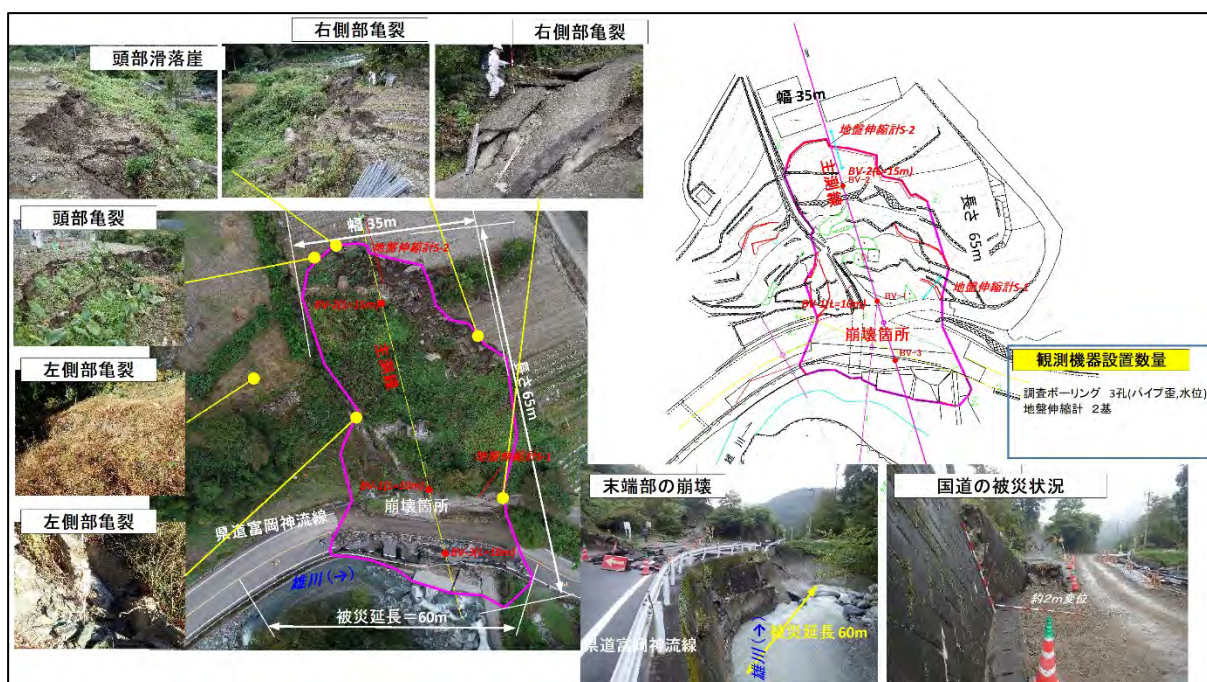
図-5：河振地区地すべりによる変状

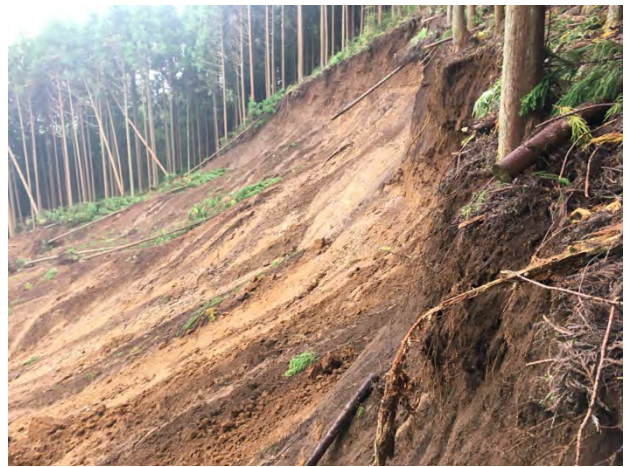
図5 源頭部の状況（10月14日12時頃）

図5は源頭部の10月14日12時ごろの状況であるが、地下水は流出しきっており、後背斜面にも亀裂等は見られなかった。図6は流走域（道路付近）から源頭部方向の10月14日14時ごろの状況である。元々の地表の根茎が見えており、このあたりでは浸食はほとんど無かったと評価できる。

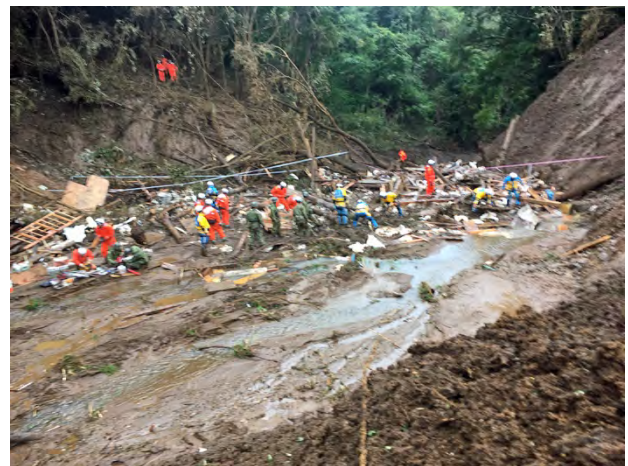
図7 建物のガレキが堆積した場所の状況（10月14日11時頃）

図7は建物のガレキが堆積した堰堤周辺（図3の”活動現場”）の10月14日11時ごろの状況である。地表に建物のガレキと泥が混ざって堆積しているのが見える。地理院地図によれば、沢には堰堤が6基設置されており、そのうち上流から5基目に土砂のほとんどが捕捉された。また、一つ上流のものにも土砂が堆積し、その上流には池が出来ていた。

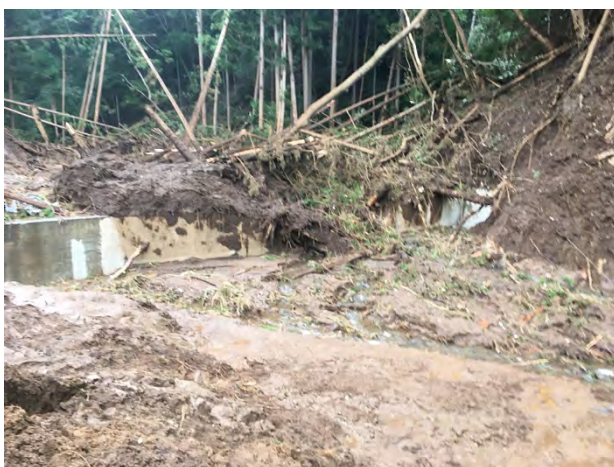
図8 図7の上流にある堰堤の堆積土砂（この奥に湛水）（10月14日11時頃）

また、この現場の特徴的なこととして活動現場の上流の堰堤に堆積した土砂が溪流をせき止めていたことから、その水位があがって、わずかとは言え堰堤より高く堆積している土砂（図8）を押し流してることが懸念された。現場の救助隊長の発案により、このせき止めの水をポンプで上げ、中継池を経由して掘削箇所まで送り、放水することで掘削の際に泥を除去するのに活用した。この方策は掘削地点の土砂が堰堤に支持されていたため安全に実行できた。その後は泥の除去が効率的になった。

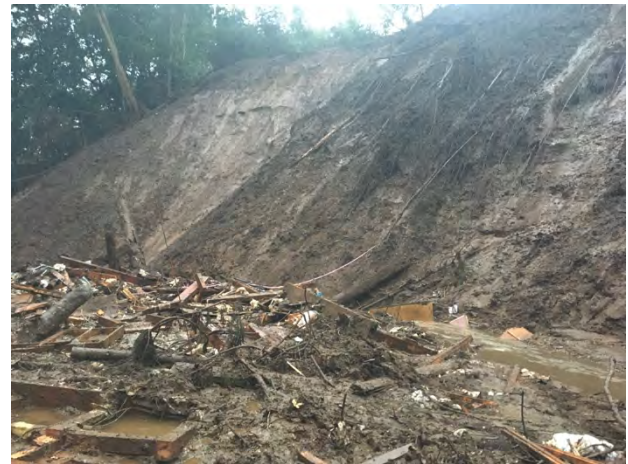
図11 監視対象とした溪岸（10月14日17時頃）

筆者らが到着時には既にこれらの安全管理体制が整っていたが、全体を調査し、また、溪流の上流への遡行も行い、表1のように評価を行った。この結果に基づき、監視員の増設（上流の湛水の水位）と監視対象の重点化（溪岸の崩壊：図11）が行われた。現地ではドローン画像を印刷したものの上に手書きで示した（図12）。
