2024 年度 公益社団法人 日本地すべり学会
関東支部シンポジウム

ベテラン技術者の苦労話とその教訓

地すべり解析測線設定に問題があった事例

事例にみる地すべり調査のヒントとポイント

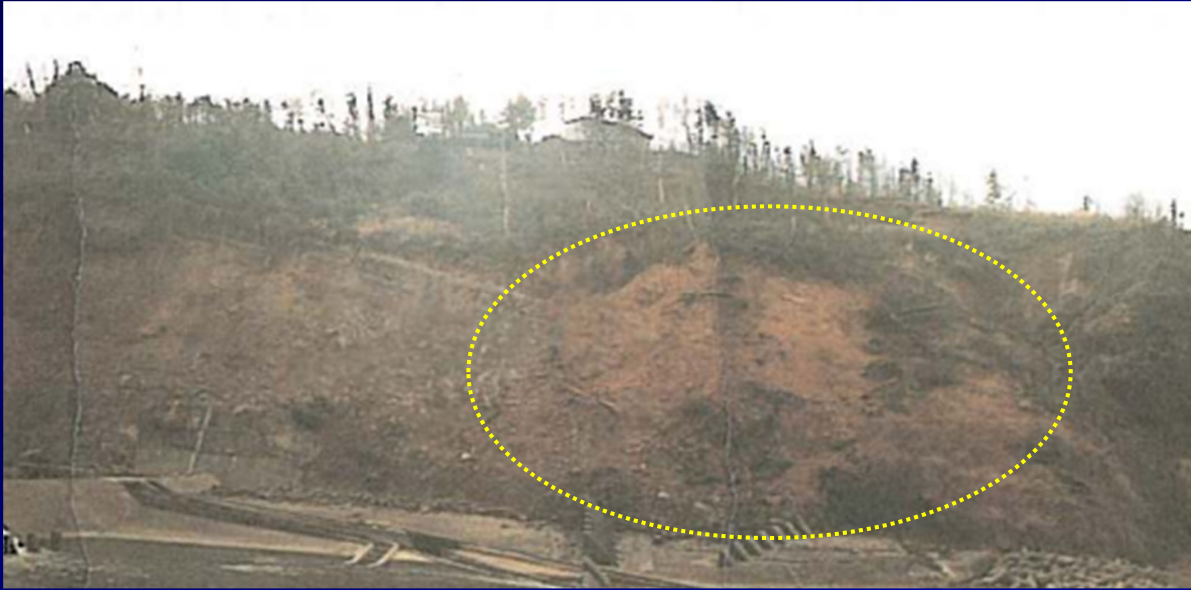
平成8年3月に生じた時点では現地は0.5~1mの積雪で覆われていた。踏査は平成8年5月に行った。(写真は融雪後に撮影)

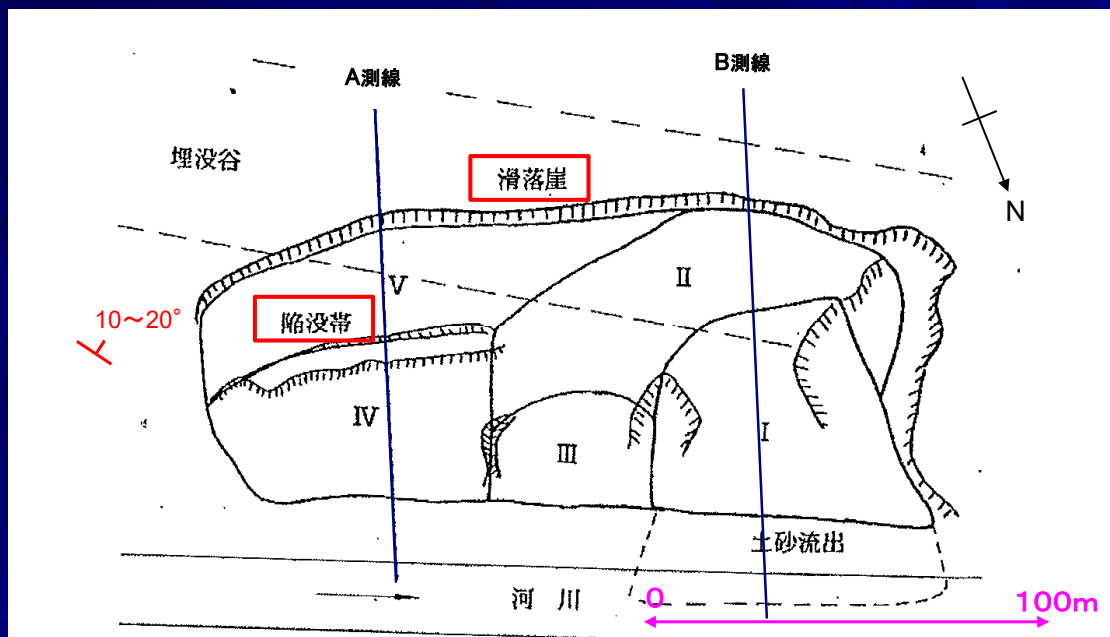
融雪後、現地調査を行うと土砂流出した斜面の上流側に滑落崖や陥没帯が河川にほぼ平行に延びているのを確認した。

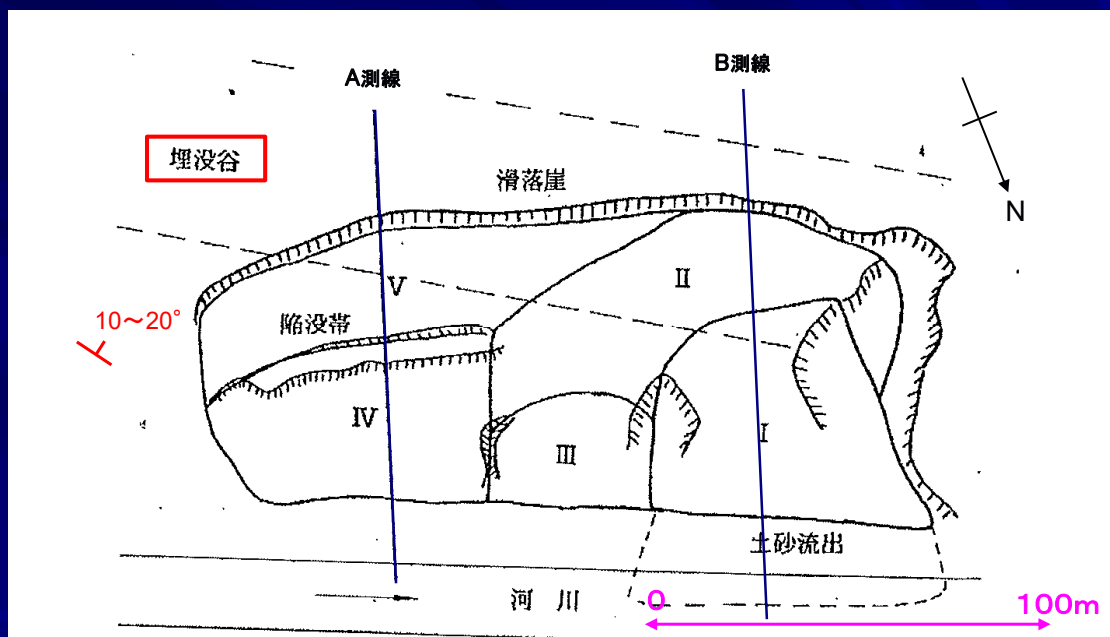
当該斜面の背後は谷地形となっていたが、過去より土捨て場として利用され、埋没谷の様相を呈していた。

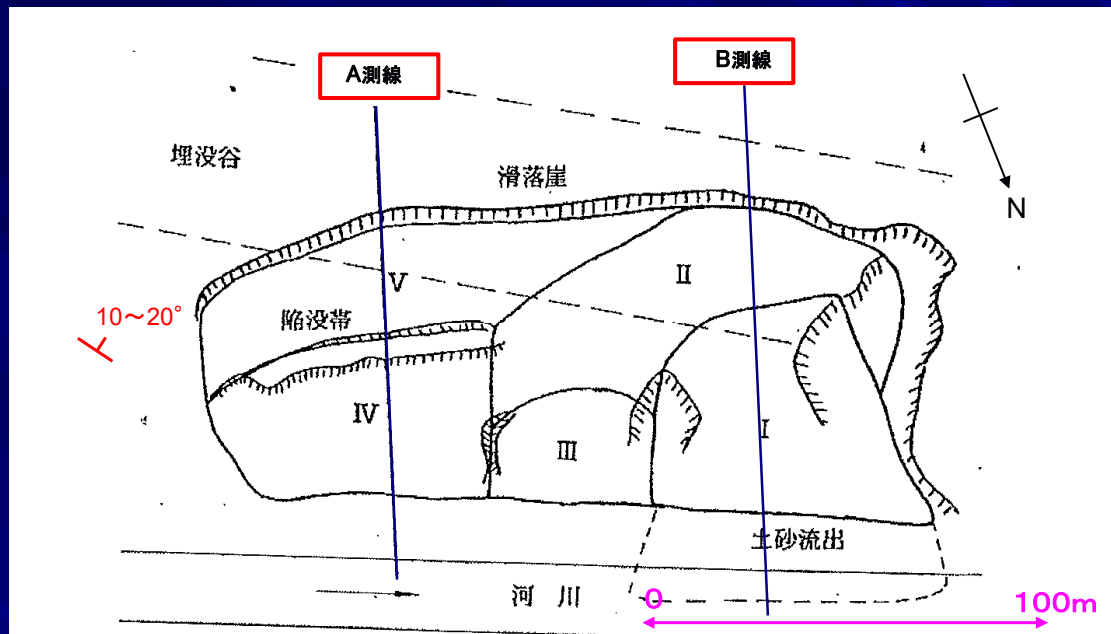
滑落崖や陥没帯の延長方向から図のように解析測線を設けて対策工を検討した。測線方向は地層の傾斜方向とは斜交するが、現象重視で設定したものである。(今回は、このA測線の取り扱いについてお話する。)

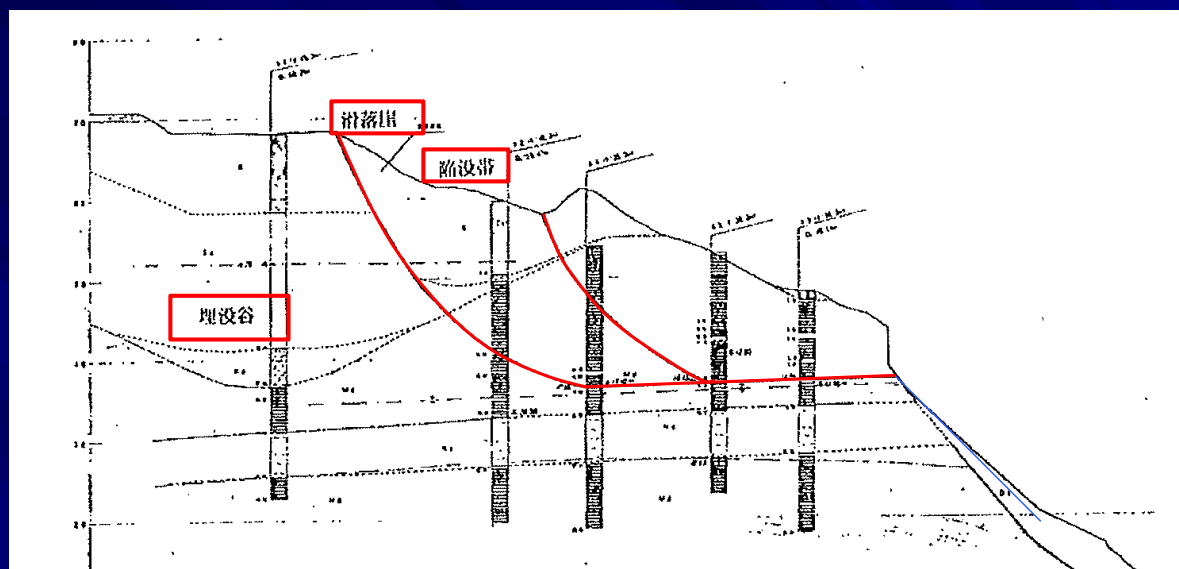
3. 解析断面図(A測線)

ボーリング調査結果と地中変位調査結果に基づき、断面図を作成した。すべり面は中部～末端部では緩い逆勾配となるが、頭部には盛土(?)による大きな載荷重が作用していることになる。

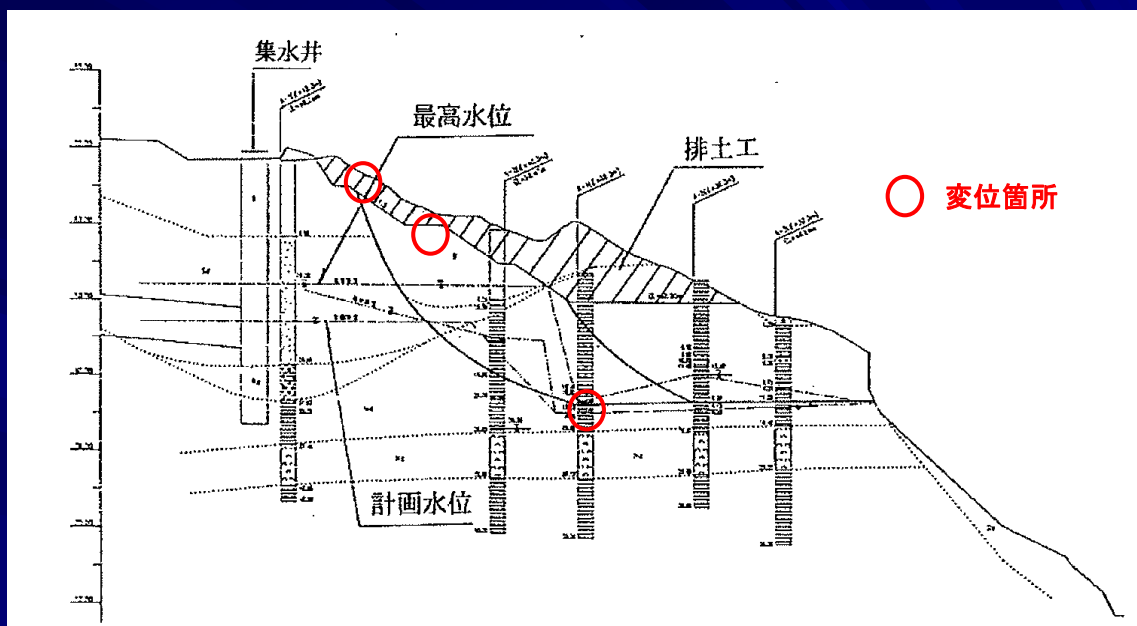
当初計画の排土工が完成し、地下水排除工の集水井が施工中であった平成9年9月頃から、A測線のブロックでは降雨時に地盤伸縮計や孔内傾斜計に変位がみられた。また、排土法面の水路工にも変状が確認され、地すべりの変動が明らかとなった。

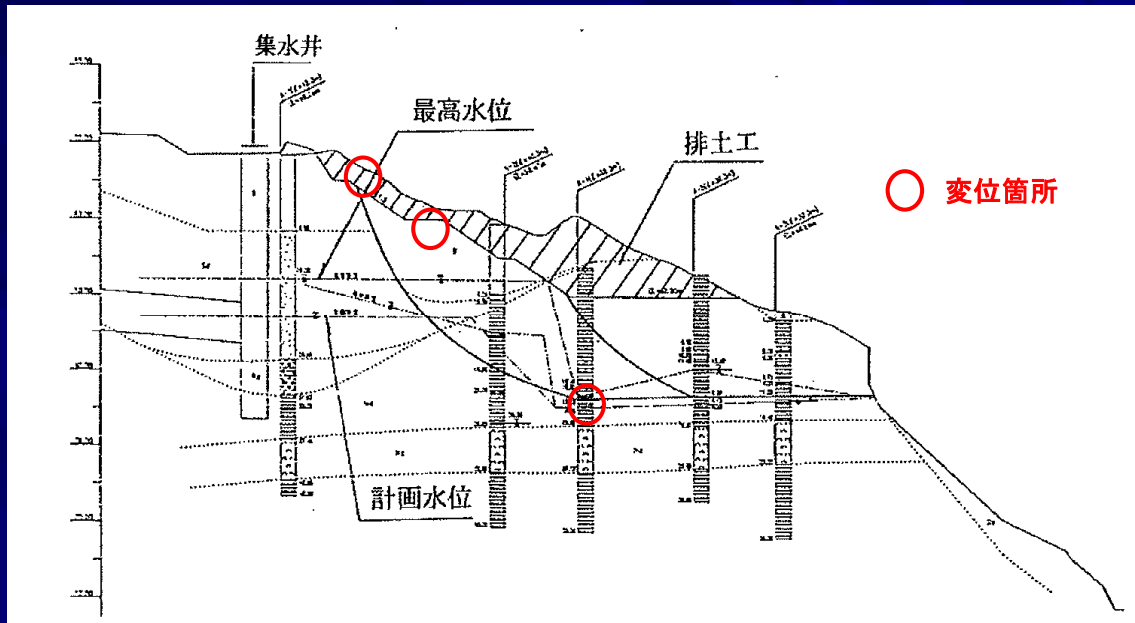
しかし、ブロック内の孔内水位は低く、A測線では上昇水位時の安定計算でも安全率は $F_s=1.18$ で安定を示しており、実際の変動状況とは異なる結果となっていた。このため、変動の発生を合理的に説明できるように発生機構の再検討が必要となった。

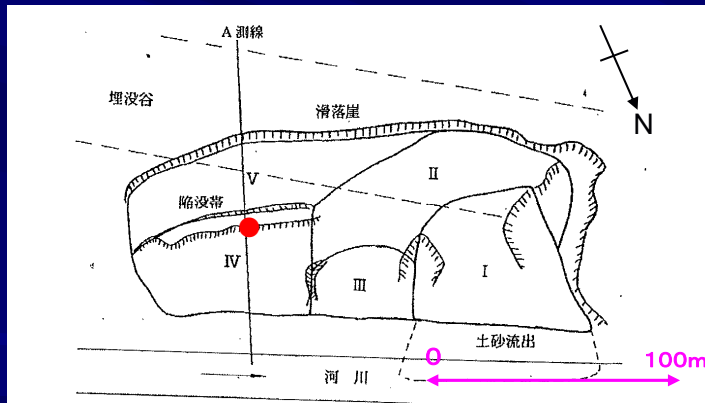
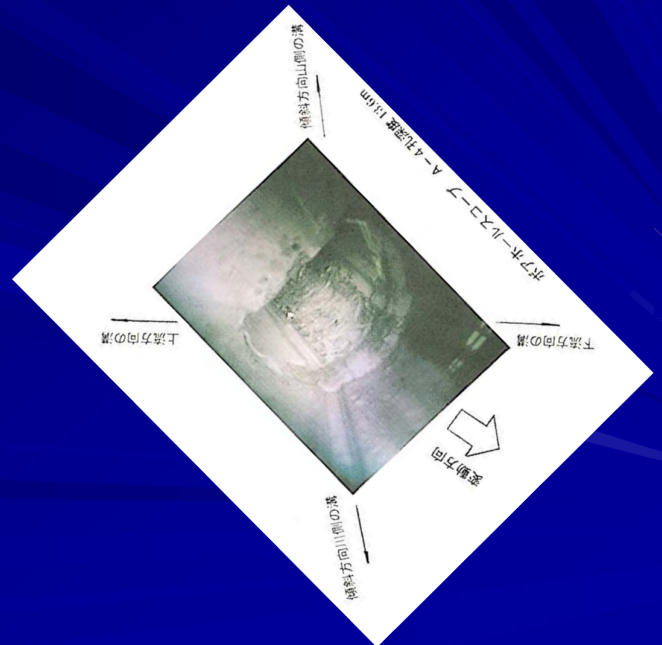
新たに設けた孔内傾斜計の変位方向はA測線方向より下流側へ向かうものであったことや、ボアホールスコープによる変位方向の観察から、すべり方向が違っている可能性を考えたものである。

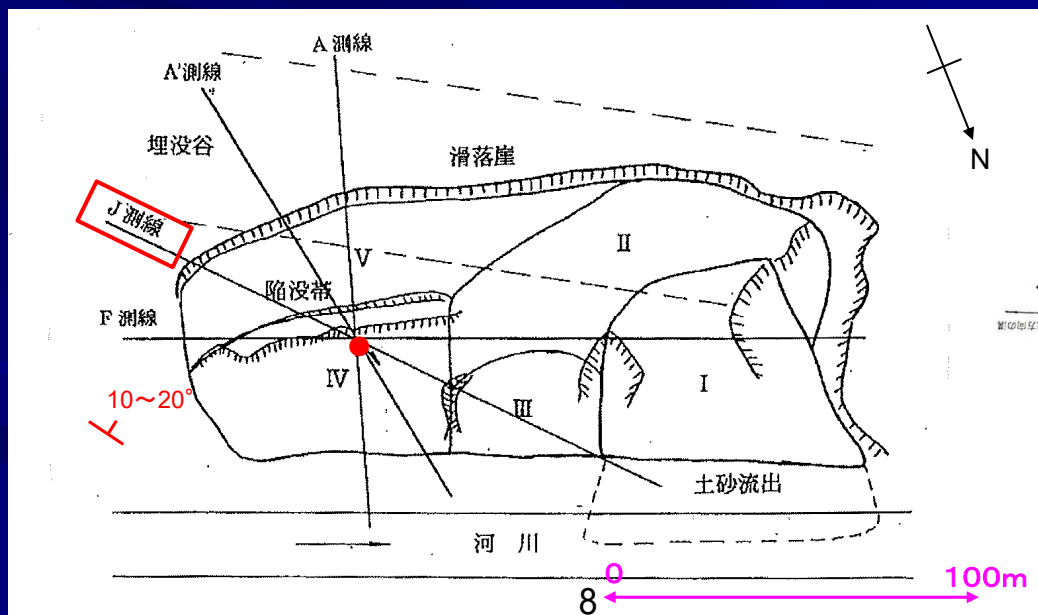
測線方向を変えたA, A', J, Fの各測線で安定計算を行うと孔内傾斜計、ボアホールスコープの変位方向とほぼ一致するJ測線が最も不安定となった。

J測線で浅い水位を用いた安定計算では $F_s=0.96$ となり、変動を説明することができるものであった。

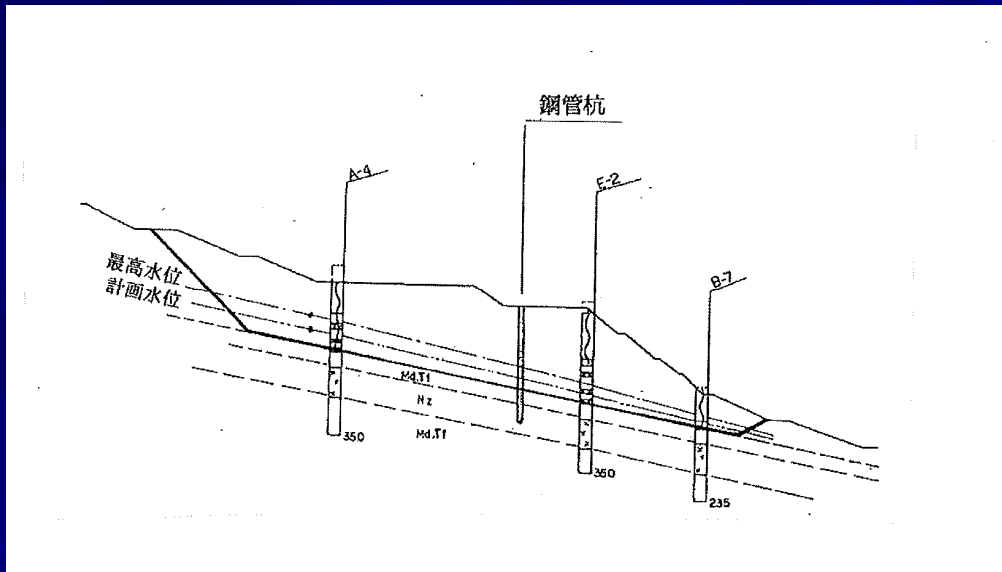
以上の検討から、J測線を解析測線とし、新たに確認された浅い水位により解析を進めるものとした。

排土工施工後の安全率が $F_s=0.96$ であるため、計画安全率($F_{sp}=1.10$)まで上昇させるために地下水排除工の追加と抑止工を計画した。

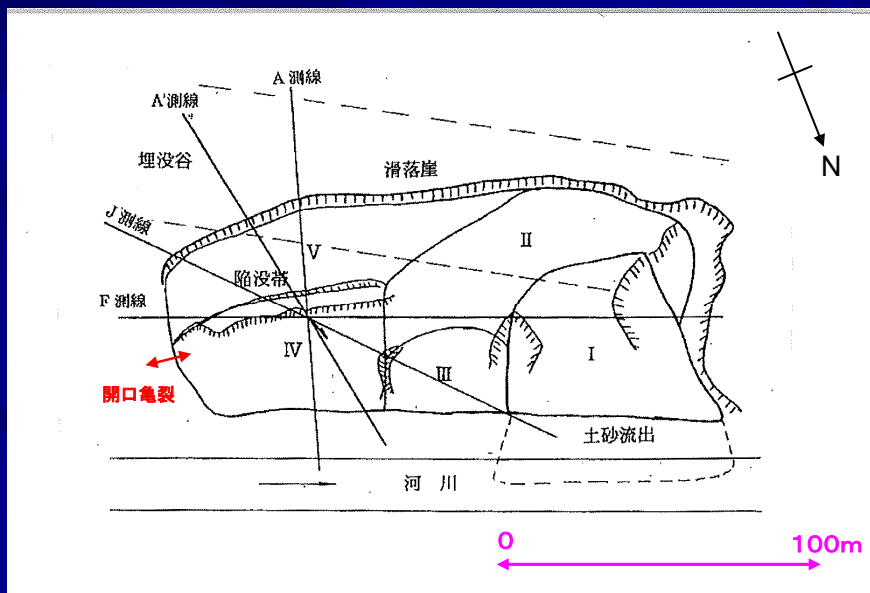
①最初の現地調査で図の矢印位置で開口亀裂を確認した。本
来はズレ亀裂となるはずが、陥没帯の延長上の開口亀裂と考え
スルーしてしまった。これに着目していれば、F測線もしくはJ測
線を考えていたかも
しれない。

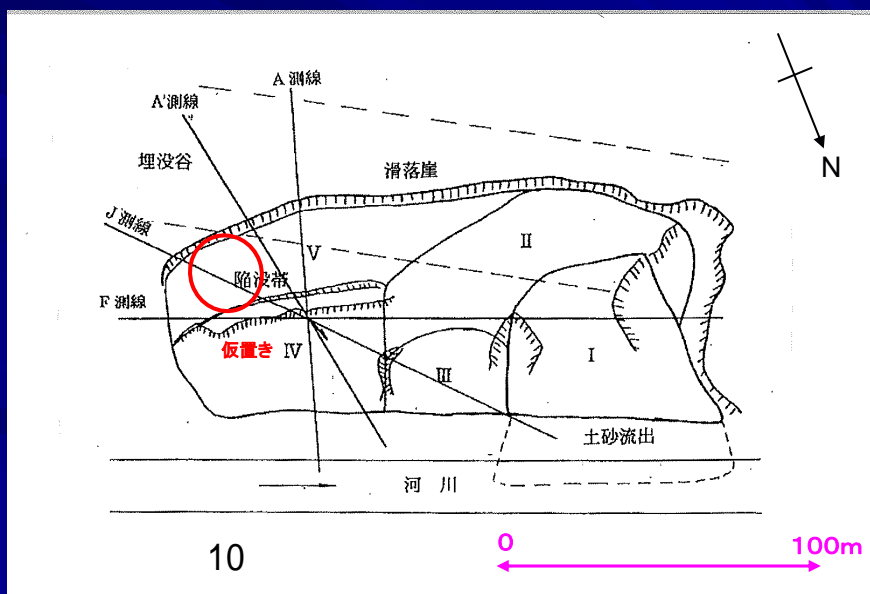
②排土工の途中で、施工業者が図の赤丸付近に土を仮置きし
たところ、地盤伸縮計に変位が確認された。現場責任者が急
いで土塊を移動させたので、変位は止まった。この事実を後か
ら知ったが、その時、着目していればJ測線の可能性を考えた
かもしれない。

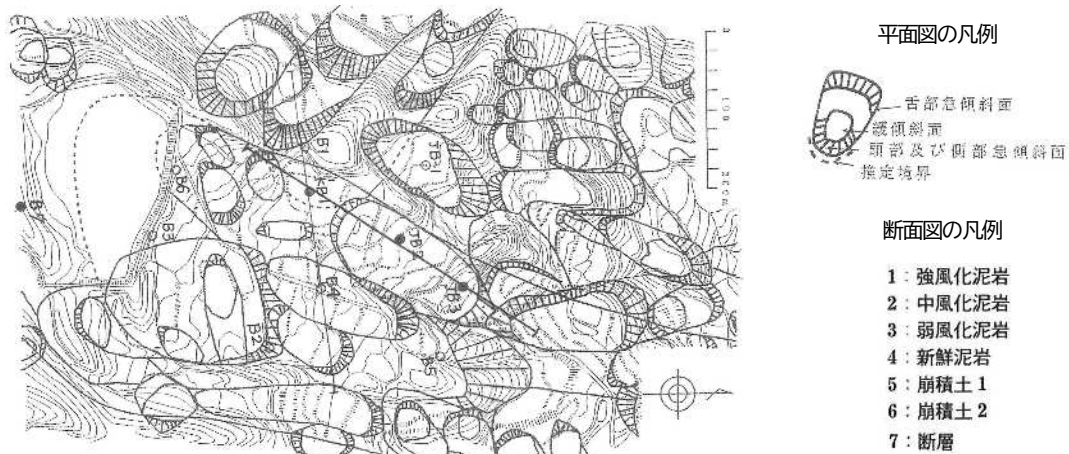
図1 地すべりブロック区分図

図1~3は、ある学会誌に掲載された平面図と地質断面図が一致していない例である。平面図では、ボーリング調査孔のKB-1とJB-2の間に明瞭な滑落崖が描かれており、そこから二次すべりブロックが始まっているが、縦断方向の地質断面図(図2)にはそれに該当するものがない。また、KB-1孔の背後に滑落崖が描かれているが、平面図にはない。上方に描かれている点線のブロックがそれに相当すると思われるが、位置が合わない。さらに、横断方向の地質断面図(図3)では、B4孔のあるブロックだけでなく、前述のKB-1孔、B4孔を含む点線の大きなブロックが描かれていない。

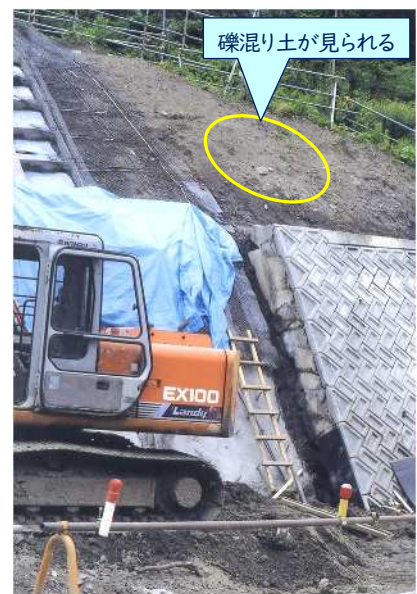
図4, 5は、ある道路改良現場で施工中に斜面が崩れた例である。この斜面は、道路の拡幅にともなう切土が原因で被災したと考えられるが、図5の練り積みブロック上方の露頭に注目したい。ここでは礫混り土が露出し、この斜面が崩積土であることを示唆している。仮に、ここが計画段階で地すべり性の斜面であると

図4(左)¹⁾ 切土斜面に対する当初の斜面対策工は練り積みブロック擁壁工+のり枠工であったが、そもそも両者とも崩積土には適さない。図5(右) 斜面端の崩壊を免れた部分。切土のり面には礫混り土が見られ(黄色い楕円部分)、この斜面が崩積土からなることを示す。

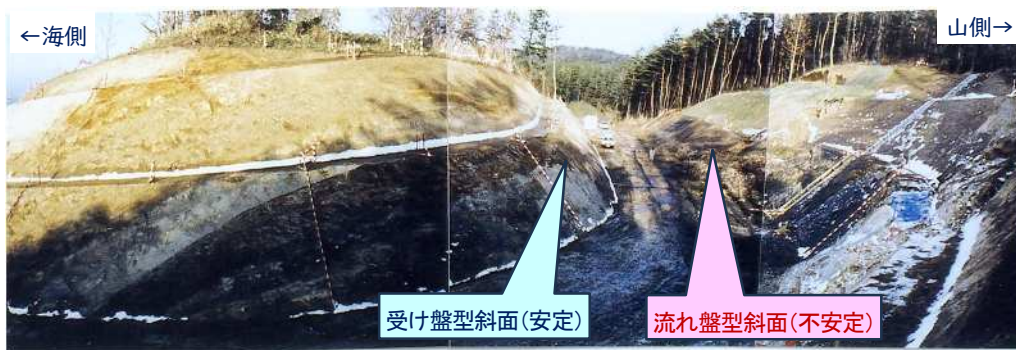
図 15²⁾ 流れ盤型、受け盤型の違いによる斜面の安定性の相違。地層は写真左側に向かって傾斜、右の流れ盤斜面で崩壊が発生

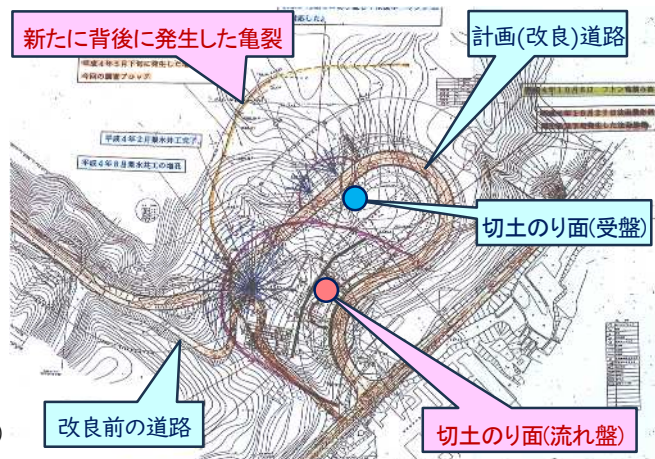
小康を得た段階で断続的に開削工事が進められたが、掘削底面が下がり掘削土量が大きくなる斜面全体の末端部に当たる部分に及んだところで、斜面背後に約 150 m にわたって亀裂が走り、より大きな地すべりが発生する兆候が現れた(図 17)。このため工事は中断され、既存の集水井からの集水ボーリング工を追加するとともに、「路面を計画より上げて、押さえ盛土する形」に計画変更したことで、ようやく地すべりは止まり、供用開始にこぎつけた(図 18)。

図 17(右) 地すべり平面図(当初想定と背後に発生した亀裂)

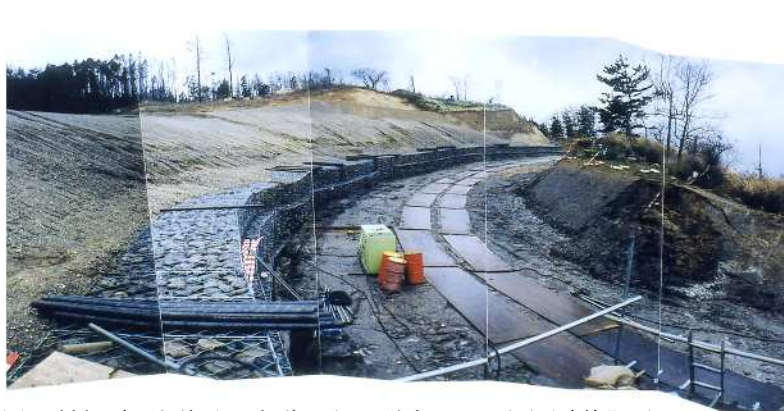
図 18(上) 路面を計画より上げることで、地すべりはようやく沈静化した

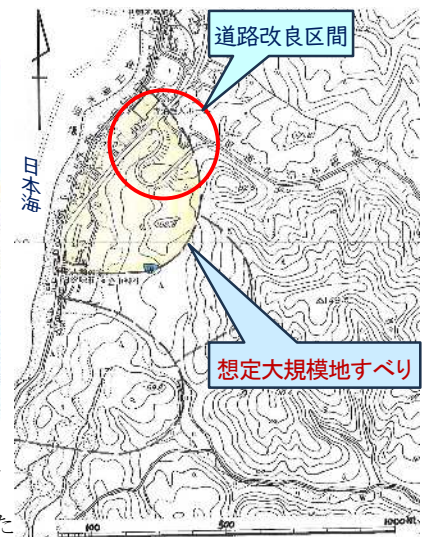
図 19(右) 調査中には気づけなかったが、山腹に亀裂が走った後に入手した 1 万分の 1 都市計画図で、当該斜面が大きな地すべり斜面内に位置することがわかった

本事例について、当初は切土のり面の盤ぶくれ、流れ盤型構造をもつ切土のり面の安定性が課題であった。しかし、改修道路の計画が古い大きな地すべりの末端を排土する形になっていた(図 19)ことから、工事の進捗とともに大規模地すべり発生の予兆が現われてしまった。古い地すべり地形の存在に計画時点(あるいは調査の初期段階)で気がついていれば、その後の展開は違ったものになった可能性があった。

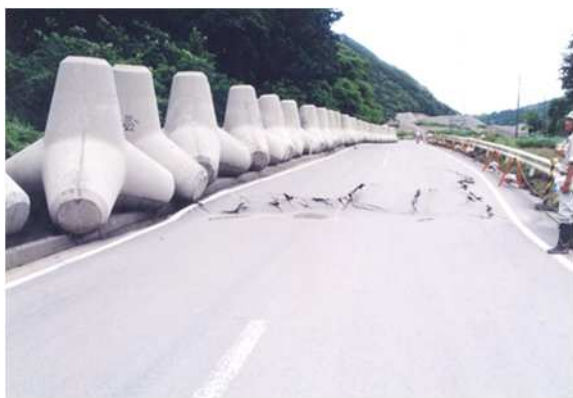
図 20¹¹⁾ 変状の初期, 7/10 の状況(6/30 に変状発見)

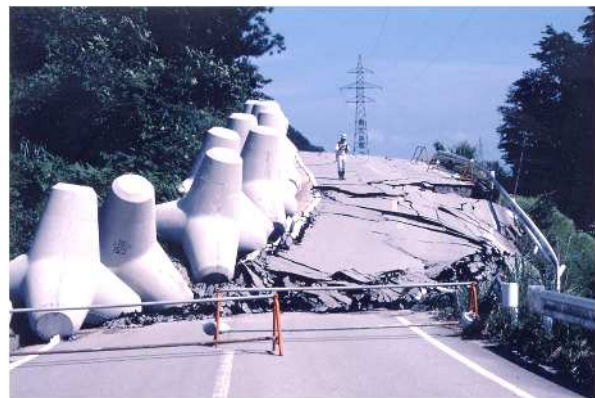
図 21¹¹⁾ 変状の拡大と収束(同年 9/5)

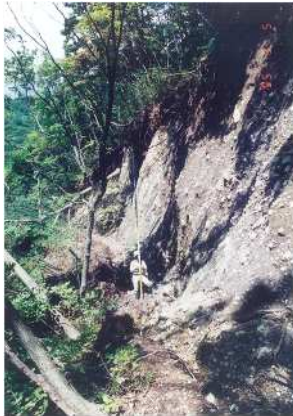
図 22¹⁾(左) 頭部滑落崖(9月5日). 落差は10 m 余りで、末端部の水平移動量にほぼ匹敵している.

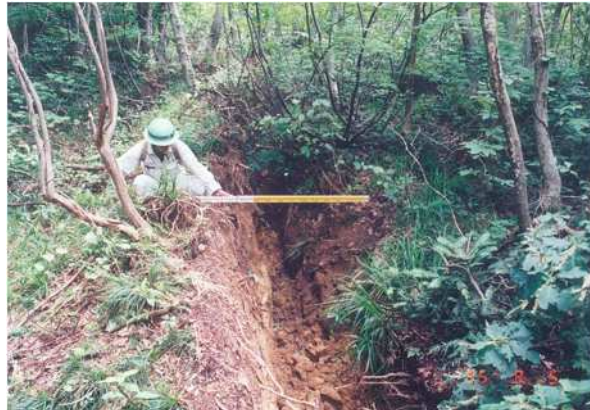
図 23(中) 右岸側側方亀裂

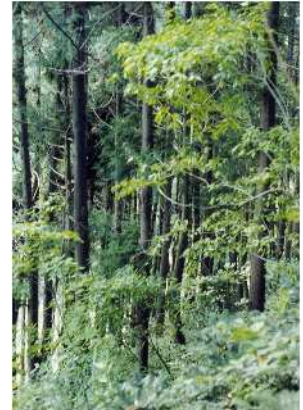
図 24¹⁾(右) 末端近くの急斜面上のスギの植栽林. 地すべりブロック内にあるにもかかわらず、幹はほぼ直立しており、一見不動地に見える. 地すべりブロックがゆっくりとスライドしていった様子を示す(10月12日)

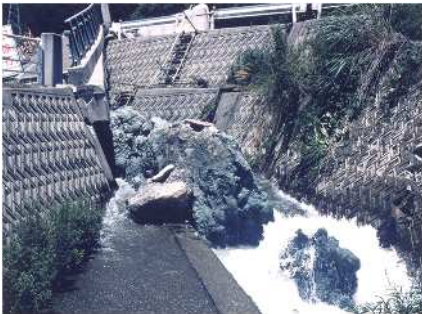
図 25 河床の隆起(すべり面か?), 左右の護岸工がほぼ接している(7/23)

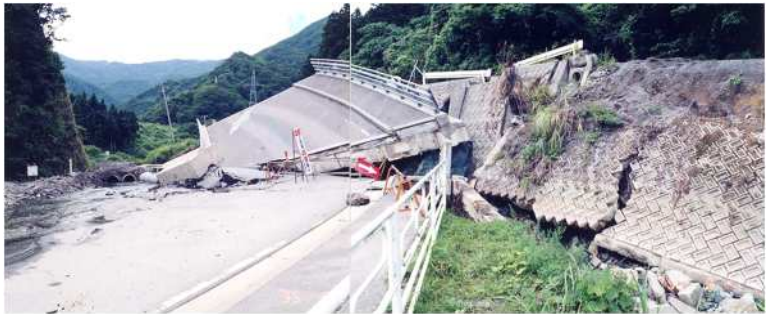
図 26 梅津川の閉塞(8/21)

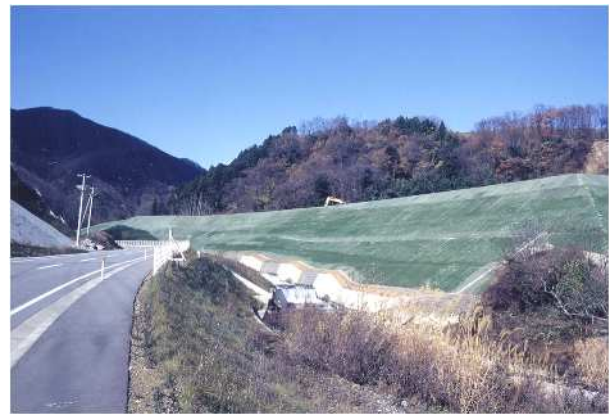
図 30¹¹⁾ 右岸に移設された県道と改修された梅津川及び押え盛土工
