日本地すべり学会東北支部

揚津地すべり調査報告（2回目調査速報）

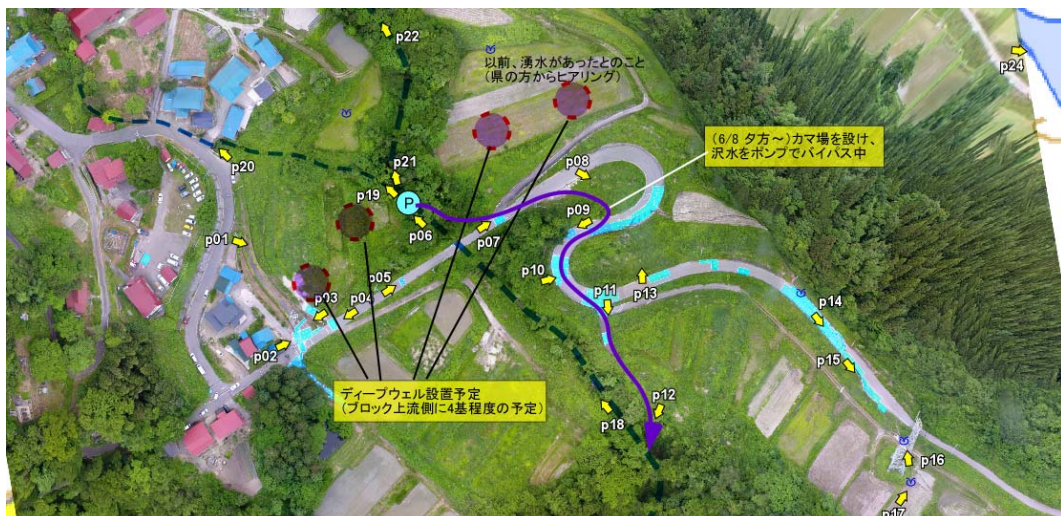
図-1 応急対策状況（オルソ画像は1回目5/31撮影分）

- 地すべり地内に3箇所設置されたGPS測量結果（国交省北陸地方整備局阿賀川河川事務所）によると、ここ6/2～6/10夕方までの変位は以下の通り。
  - ☆ ブロック東側（沢の下流左岸側）の変位が大きく、この1週間で2,926mm
  - ☆ ブロック西側で1,545mm
- 地すべり地内の変状も、多くの箇所で前回に比べてかなり進んでいる。（現地状況写真参照）
- 現地では、応急対策としてのディープウェル掘削が開始されており、目下のところ地すべり頭部付近西側での1基を進めているが、沢の西側にもう1基、挟んだ東側に2基を設置予定とのこと。
- 6/8 18:30～、応急対策として、ブロック内を流下する沢水を一部区間でバイパス。（8インチポンプ2基、L=300m とのこと。喜多方工事事務所）

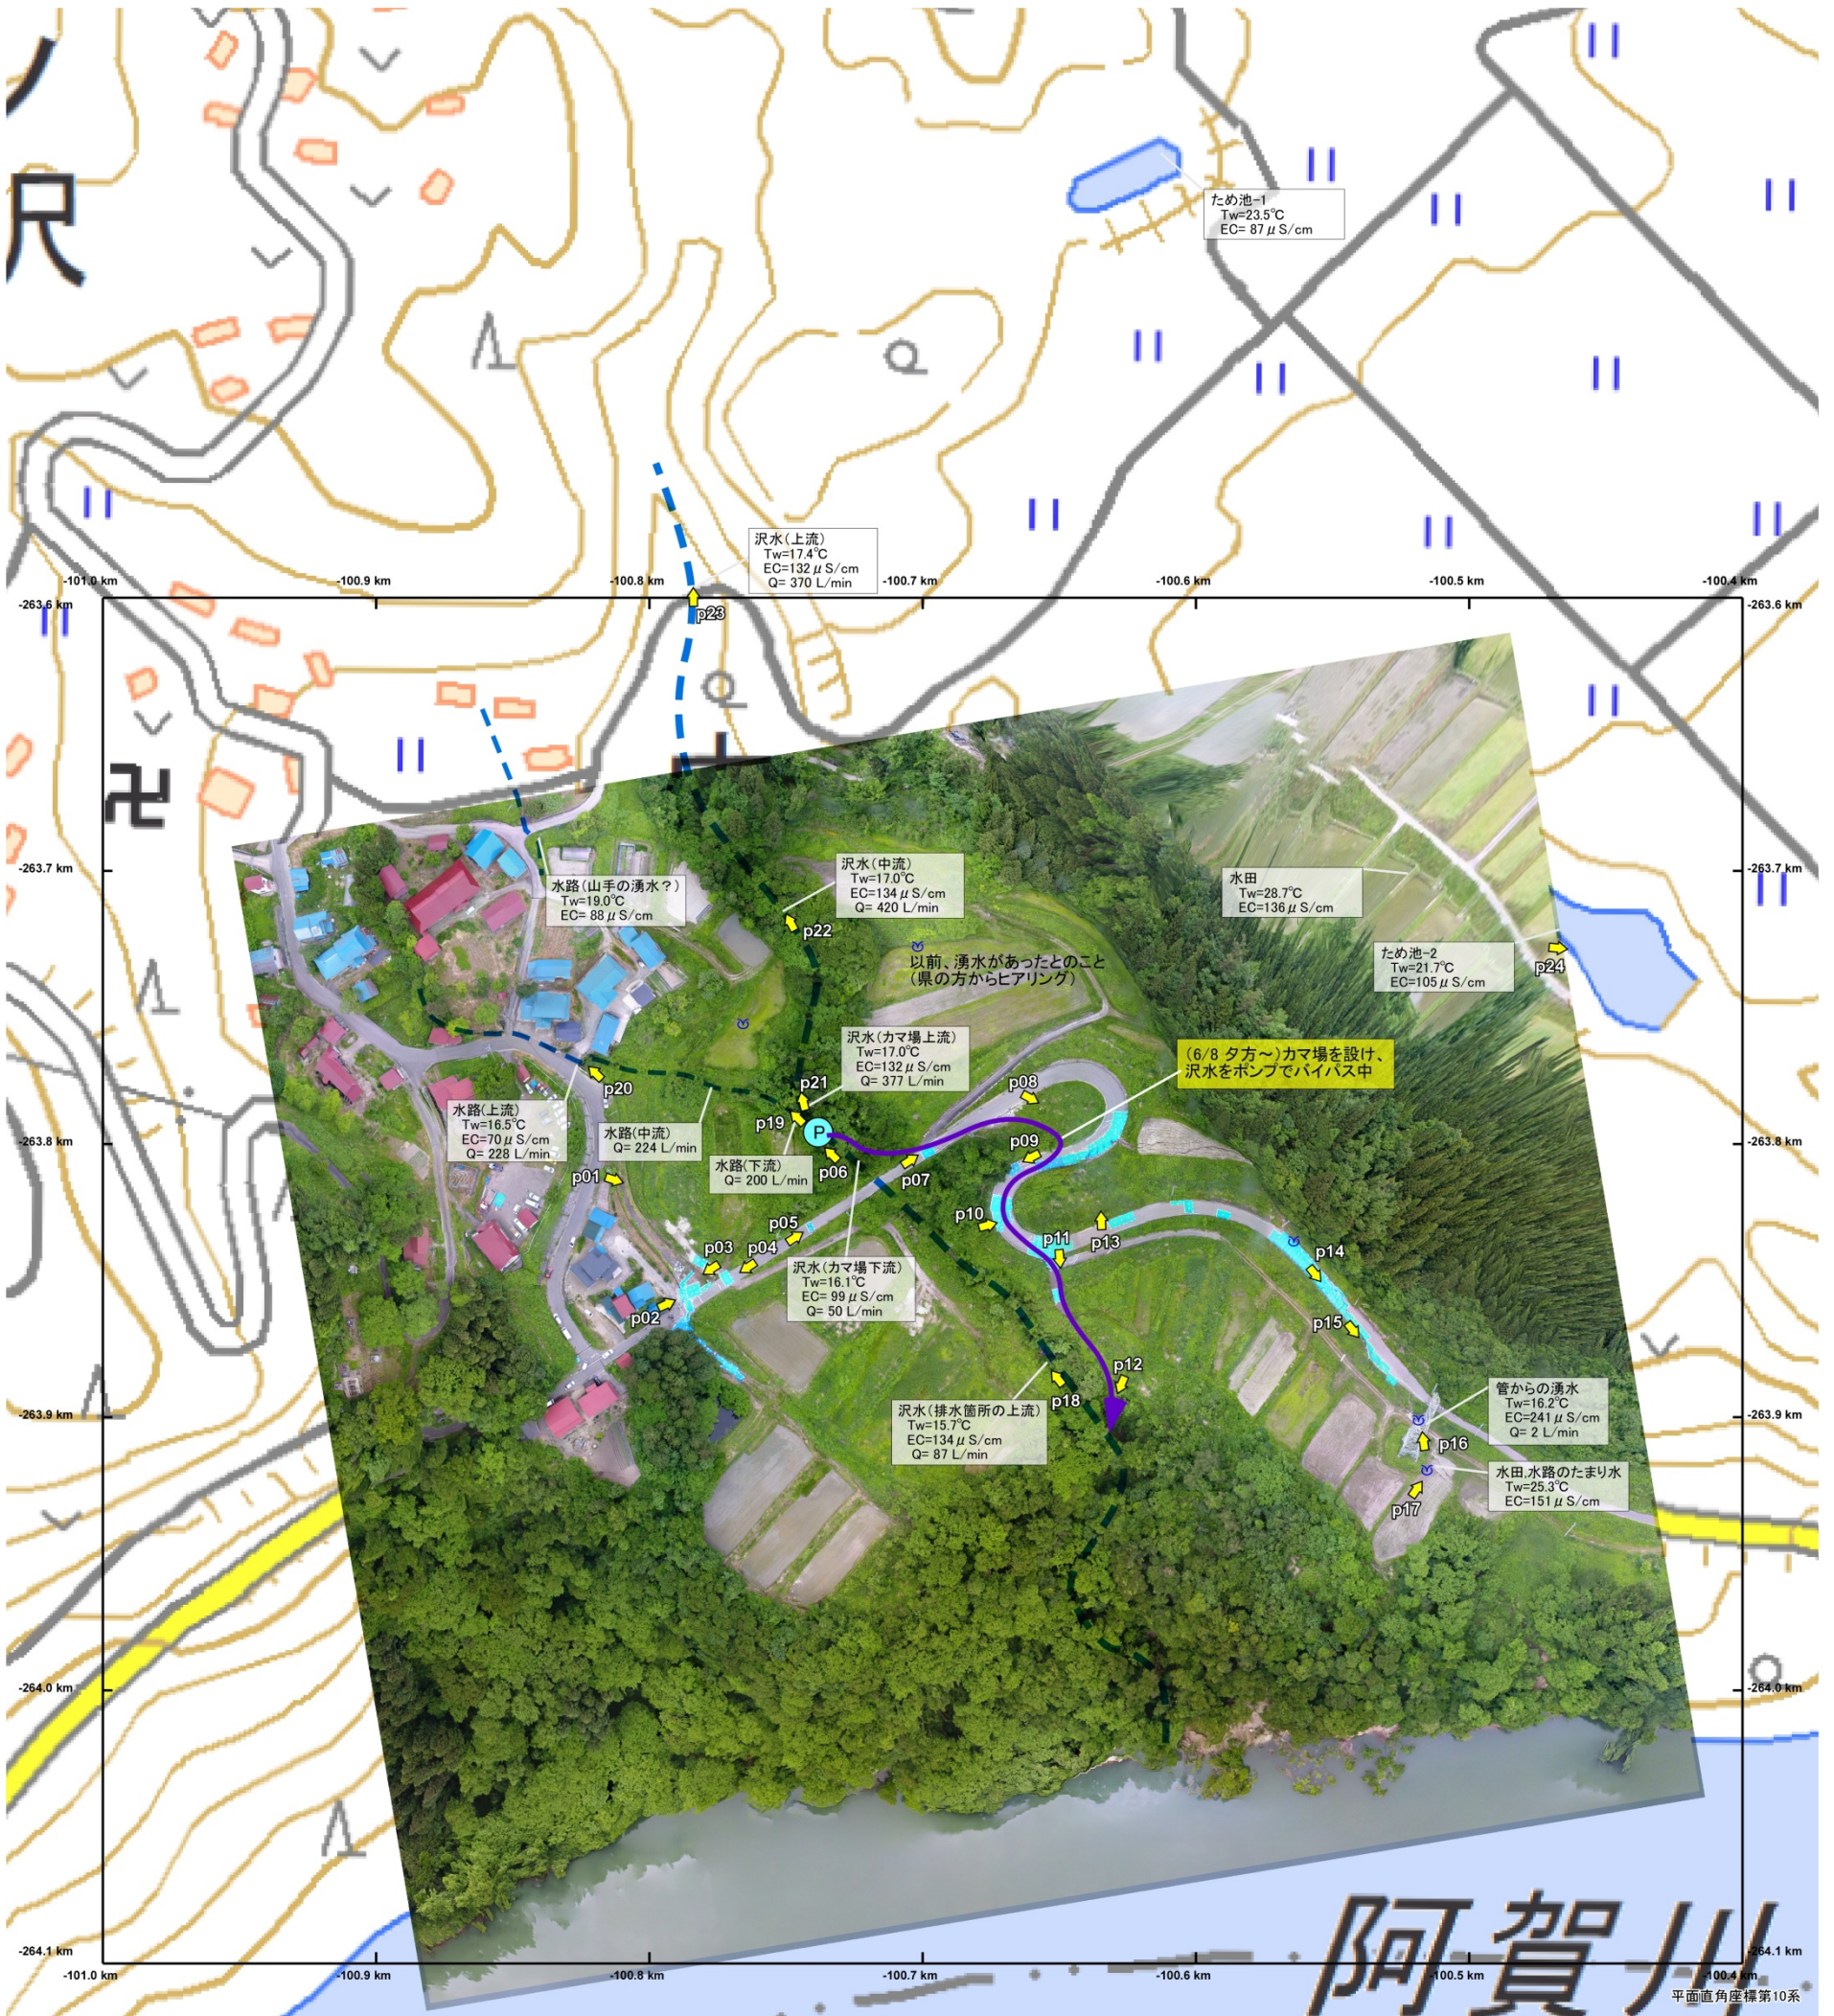
図-2 水文踏査結果

- 6/8～、一部区間での沢水バイパスがおこなわれている。水路との合流箇所の下流でカマ場を設け、ポンプではほぼ全量をくみ上げ、約 300m 下流までをホースでバイパスさせ排水している。作業の安全性を考慮し、可能な限り下流側まで持ってきたとのことであった。
- バイパス区間の流量は、釜場下流で約 50L/min、下流側で約 90L/min と、わずかながら増加しているようである。（顕著な伏没は認められない。）
- 電気伝導度が 99 から 134 $\mu$ S/cm に上昇していることから、この区間で電気伝導度が比較的大きい地下水が湧出していることが推察される。
- カマ場上流で合流する水路（右支）は、地すべり地の北西側流域からの水で、電気伝導度は 70  $\mu$  S/cm。
- 民家がある付近で約 230L/min であるが、合流箇所では 200L/min に減少している。流量測定の精度が 1 割とすれば、今回だけの結果で十分有意な差とできないかもしれないが、伏没している可能性がある。合流箇所の水路は破損しており、河床には緑色がかかった粘性土が露出していた。
- （→ 民家付近から水路を付け替え、地すべり地外へ排水できればベターでは？）
- 左支（本沢）の電気伝導度は 132～134 $\mu$ S/cm。
- この沢も、カマ場の上流で流量が減少している可能性がある。
- （→ 図-2 で沢水（中流）としめした箇所（写真 p22）の河床には泥質の基盤岩が露出している。この沢水も、現在の釜場より上流側で基盤が露出しているあたりからバイパスさせ、できれば左岸側の地すべり地外へ導水できないか？）

- 前回の調査時にも、ブロック東側の亀裂沿いに数か所の湧水が確認された。
- 鉄塔付近の黒い蛇腹管からの湧水は水量は少ないが常に亀裂に水を供給している状況。電気伝導度は 241  $\mu$  S/cm と、沢水に比べて大きい値を示す。
- 鉄塔の南側の水田面、水路内にも水たまりがあり、周辺一帯がぬかるんでいる。溜水は直前の降雨（20  $\mu$  S/cm）も混じっている可能性が高いが、約 150  $\mu$  S/cm とやはり大きい。上記湧水とともに、その一帯の地下水位が高いことを示唆しているのでは？
- 沢の左岸側、ブロックの頭部付近には、以前から常に湧水が確認されていた箇所もあるとのこと（福島県の方からの情報、踏査時には湧出していなかった）で、地すべり地の東側の尾根沿いに、地下水位の高い領域があるのかもしれない。（湧水量はごくわずかで、電気伝導度も大きいので、透水性はさほど大きくはないのかもしれない。）
- 尾根を挟んではいるものの、尾根を挟んだ北東側の流域では、現在も水田耕作がおこなわれており、田植え後の水田には水が張られている。
- （→ 沢水だけでなく、東側の尾根部の地下水位を制御することも効果的か？）
- 今後、調査ボーリングなどがおこなわれた際には、地下水位と合わせて、電気伝導度なども調べることで、地下水の在り方や対策案を検討する基礎資料になりそうである。
