# 平成 27 年度シンポジウム 予稿集

「刻々と変化する緊急対応型地すべり・崩壊・落石事例とその教訓」

平成 27 年 4 月 24 日

公益社団法人日本地すべり学会東北支部

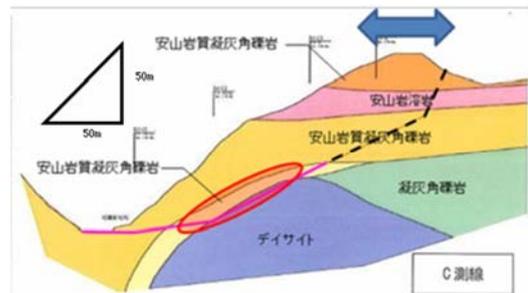
図 - 2 増沢地区の地すべり断面図 (一部加筆)<sup>1)</sup>

増沢地すべりは、岩手県奥州市の北股川上流域増沢地区において発生した地すべり<sup>1)</sup>で、滑落崖が尾根を越えて形成されるという特徴をもつ。地すべり規模は斜面長 240m, 幅 350 m で末端は北股沢の対岸まで達し、河道を閉塞して土砂ダムを形成していた。尾根は滑動により陥没し原形をとどめていない。地質は国見山安山岩, 安山岩凝灰角礫岩などからなり、瑞山層と推測される石英安山岩質凝灰岩も認められる。すべり面はデイサイトと凝灰角礫岩との境界に形成された。

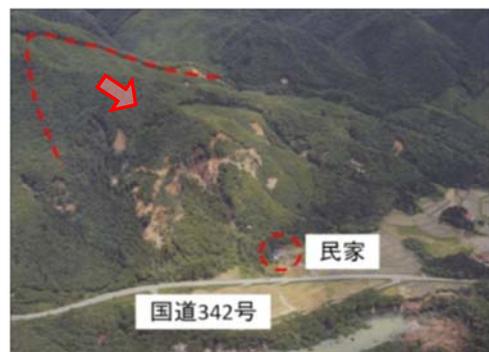
写真 - 1 市野々原地すべり全景

市野々原地すべりは、一関市市野々原地区で発生した地すべりで、末端付近に民家があったため激甚災害指定地に指定された。磐井川を大規模にせき止めた土砂ダムで知られる地すべりの対岸に位置する。地震前の空中写真判読によると明瞭な地すべり地形が認められることから、過去の地震等により斜面上部に波及するようなせん断帯が形成されていたと考えられる。地すべり頭部の尾根付近で地震動が増幅し、安山岩が凝灰岩の上に載るキャップロック構造<sup>2)</sup>であったことから、密度の大きい安山岩が大きく揺すられたことで地すべりが発生した可能性がある。

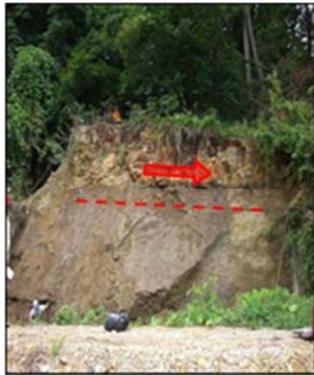
写真 - 2 有浦岩盤すべりのすべり面

有浦岩盤すべりは、奥州市衣川区有浦地区の県道 37 号線沿いで発生した岩盤すべりである。岩盤すべり発生前の斜面は、第四紀の段丘堆積物が覆っていたことから緩い傾斜をなしており、明瞭な地すべり地形は認められなかった。しかし、分離丘地形をなしていたことから、もともと非常に不安定な状態にあった。側面にすべり面が露出しており、すべり面を直接観察することができる（写真-3）。露頭観察から岩盤すべりは凝灰岩を基盤とし上位の砂質泥岩が層理面付近をすべり面として 10° 程度の傾斜で移動したものと考えられる。

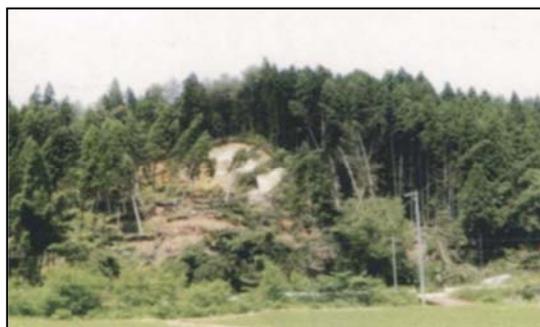
写真 - 3 瓜木立地すべり被災状況

瓜木立地すべりは、一関市巖美町瓜木立地区において発生した地すべりで、民家に隣接していたため早急な対応が迫られた（写真-3）。斜面は西方にある小衣森（標高 479.5m）に端を発し北東方向に流下する沢と、同じく南西から北東に流下する高畑沢の間に挟まれる丘陵地形の突端部に位置している。また、滑落崖のすぐ背後の斜面は 5° 前後の緩傾斜面が分布し、さらに背後は脊梁尾根と分離した小高い地形が認められる。

地すべりの発生原因は、調査報告書<sup>3)</sup>によると地震動により斜面下部が押し上げられ、続いて斜面上部が滑動したものとされている。また、斜面上部の立木の傾倒が山側を向いていることから、回転運動も加わっていたと考えられる。

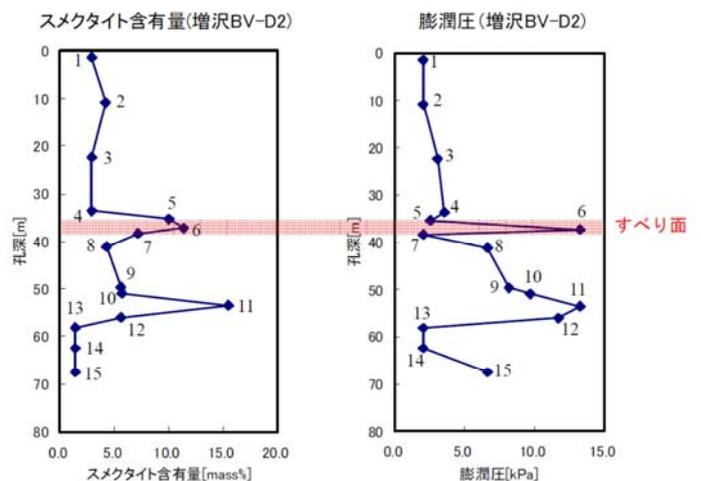
図 - 3 増沢地区の試験結果

本報で紹介した増沢地すべり、市野々原地すべり、有浦岩盤すべり、瓜木立地すべりの構成土について、炉乾燥法による膨潤圧測定値とメチレンブルー吸着試験によるスメクタイト含有量との関係を調べた。紙面の都合上、増沢地すべりの試験結果のみを示す（図-3）。安山岩質凝灰角礫岩の深度 37.10-37.30m(No.6) とデイサイト層の深度 53.40-53.60m(No.11)でスメクタイト含有量、膨潤圧ともに極値を示している。深度 35.20-35.40m(No.5) はスメクタイト含有量が相対的に高いものの、膨潤圧は相対的に低い値である。すべり面は地形、地質、各種データから No.6 と判定されている。膨潤圧とスメクタイト含有量が他の深度に比べて大きい値を示す、あるいは極値を取る深度は、すべり面の可能性が高い。膨潤圧のみならず、その他の工学的根拠も考慮した上で、すべり面を判定することが肝要であるが、炉乾燥法による膨潤圧測定値がすべり面判定の定量的な指標として使える可能性を示している。

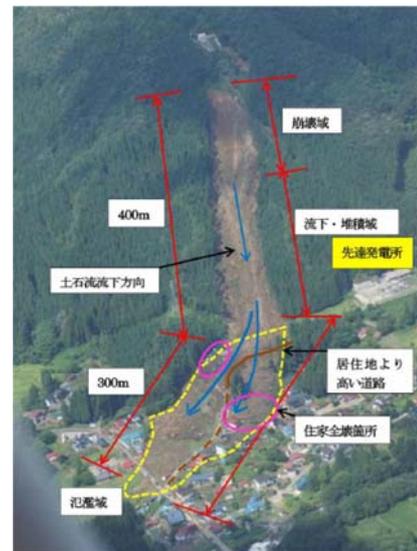
写真 - 4 供養佛地区土石流の全景

仙北市供養佛地区で発生した土石流は、崩壊域および流下・堆積域を含めて斜面長約 400m、幅約 40m の規模で（写真 - 4）、住宅の全壊 5 棟、半壊 1 棟、死者 6 名の被害をもたらした。ほぼ平坦な住居区域まで到達した土石流は、さらに区域内を約 300m にわたって流下し氾濫域を形成した。流下する土石流を待ち受ける形で高さ 4～5m 程度の盛土が施工されていたが、土石流はそれを乗り越え、一部は方向を変えた。土石流発生後の崩壊域および流下・堆積域の上部斜面側面には難透水～不透水の岩盤が露頭しており、これを覆う崖錐堆積物、黒ボク等の表土類との透水性の差異は明瞭である。基盤上部には部分的に河床岩盤にみられるような円形の流痕が認められ、降雨時には多量の地下水が基盤上を流下していたことを示している。今回の集中豪雨により雨水が谷地形部に集まり、浸透水が岩盤との境界を流下して一気に崩壊に至り土石流が発生したものと想定される。現在では復旧工事は完了しており、砂防ダムの他、土石流発生斜面全体にわたってのり面対策工が施工されている。

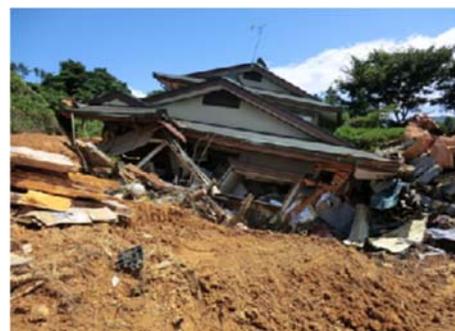
写真 - 5 盛岡市乙部地区の被災状況

花巻市大迫町亀ヶ森で住宅裏の斜面が崩壊幅約 5m、すべり面深さ約 2m、斜面長約 20m の規模で崩壊し、住人 1 名が死亡した。また、盛岡市乙部地区では崩壊幅約 30m、高さ約 20m にわたり斜面が崩壊した。崩壊土砂により住宅が全壊し、5 名の重軽傷者を出した（写真-5）。

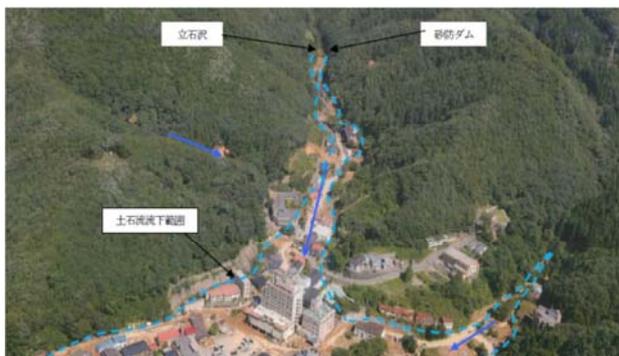
写真 - 6 繫地区土石流の全景

繫地区は三方を標高 200m 級の急峻な山地に囲まれた地区で立石沢を中心とした溪流が温泉街の中心部へと流入し扇状地地形を形成している（写真 - 6）。上流には砂防施設があったが土石流がそれらの施設を越流し温泉施設に甚大な被害をもたらした。

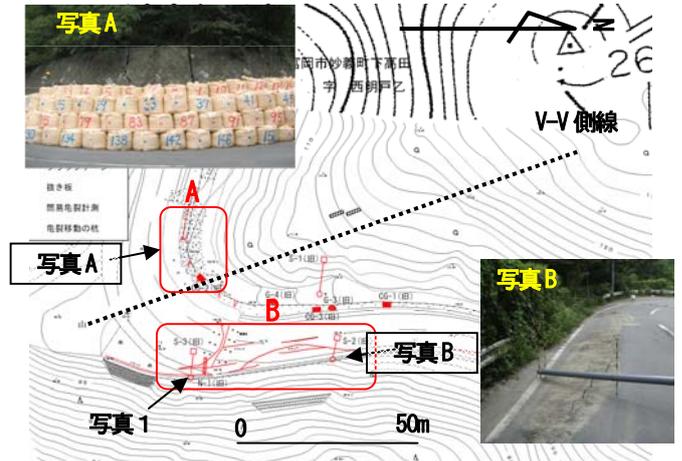
図 2 地すべりブロックと移動方向お解析結果

最初の変動確認から 7 日後、地表の変状は、図 2 の [A] の位置に擁壁と図 2 の [B] の路面の亀裂であった。図 2 の [A] の擁壁の亀裂は目地部が開口し、地すべり圧縮域にあると考えられた。地すべりの変動方向は、斜面状部から擁壁にむかって V-V 側線方向に想定した。この方向は、大局的な地形の最大傾斜方向に整合していた。図 2 の [B] 付近の路面に発生した開口亀裂は、路肩の沈下が認められたため、地すべり変動による地盤の緩みが原因となり、路肩盛土部が局所的にゆるんだ変状と考えた。擁壁（県道）上部の自然

斜面に亀裂は認められず、圧縮変状の原因となっている地すべりの範囲を想定することができなかった。

この段階で、図 2 の [A] の擁壁目地の開きも同時に拡大しており、変動方向は V-V 側線方向から変更しなかったが、図 2 の [B] の顕著な圧縮傾向を技術的に整理できなかった。

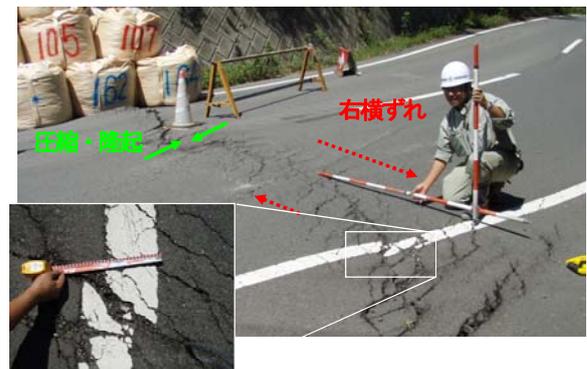
写真 1 路肩の亀裂の変化

図 2 の [B] の亀裂に変化が認められた。路肩の沈下傾向は収束し、変わって右横ずれの変動とともに、地盤の圧縮によるアスファルトの隆起が認められた。

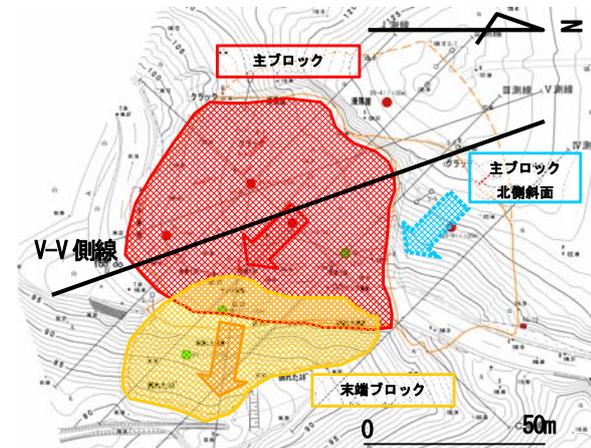
図4 地すべりブロックと移動方向お解析結果

- ・主ブロックのすべり変動により、県道付近の地盤が押出され、その下位にある末端ブロックの頭部に土塊が载荷、末端ブロックが滑動した。
- ・主ブロックの滑動で北側斜面が緩み、主ブロックに追従・拡大した。
- ・移動方向は当初に想定した変動方向 (V-V側線方向) と、約 60° 東側に斜交していた。

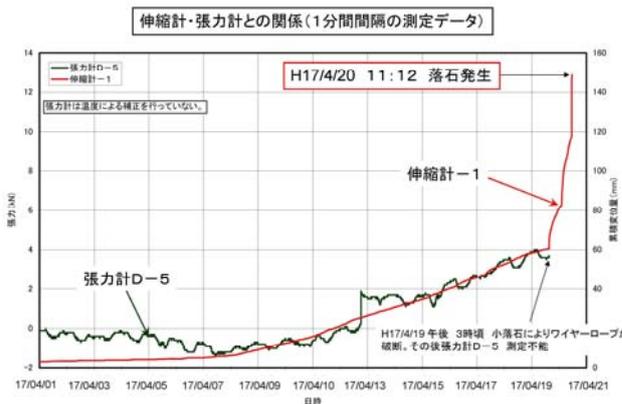
図-2 不安定岩塊 計測結果図 1) 2) 引用

平成 17 年 4 月 20 日午前 11 時 12 分頃、標高約 100m 付近の急崖部斜面に分布する不安定岩が、標高約 40m 付近の堰堤背面に崩落した。崩落した岩塊は約 621 (kN) (3m×3m×3m) であった。急崖部易国間地区の落石は道路延長約 2.7km 区間に崩落した岩塊には、伸縮計・傾斜計・張力形の 3 つの計測機器が設置され、平成 17 年 4 月初旬から継続する変位の増加を捉えていた。

しかし、落石の崩壊予想自体の事例が少ないことから、落石予測は困難を極めた。図—2 に示したような地すべり的な変動をした場合における、崩落までの予測時間については、今後の研究が必要である。

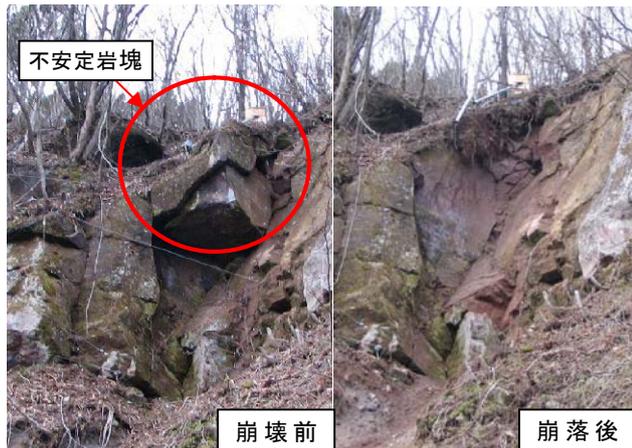
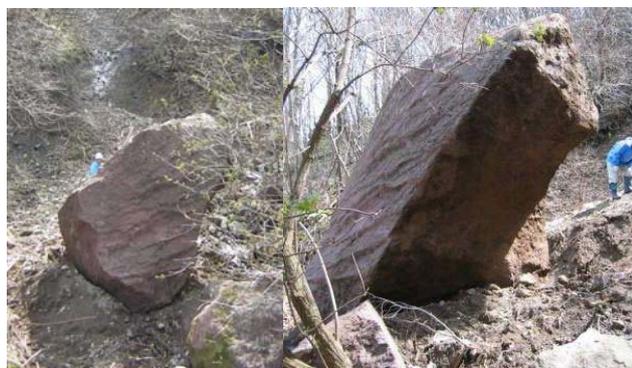
写真—1 左側崩落前 右側崩落後の斜面状況（上段）  
左側 崩落した岩塊全景 右側側面状況（下段）

20 日の午前 11 時 12 分の崩落数分前から観測数値がばらつきはじめ、不安定岩塊周辺の岩塊が崩落し始めたことから、国道より遠方目視していた監視員は全員撤収後、不安定岩塊は崩落した。崩落確認後、現地岩盤周辺の安定性を目視確認と計器測定結果から確認し、崩落の危険性がないと判断し、午後 4 時に通行止め解除とした。

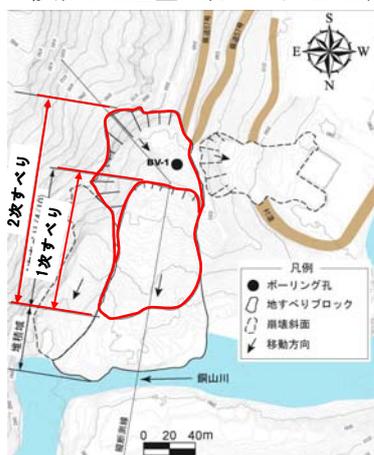
図-2 地すべり発生範囲

平成 24 年 4 月 10 日の崩壊（以下、1 次すべりと称する）は長さ約 100m、幅約 60m（図-2）、最大深度約 25m、移動した土量は約 5.2 万 m<sup>3</sup> と推察され、約 60m 移動し銅山川を閉塞した。さらにその後、5 月 13 日、東側の背後斜面に拡大する形で崩壊（以下、2 次すべりと称する）し、崩壊土砂は再度銅山川を閉塞した。2 次すべりの規模は、長さ約 170m、幅約 60m（図-2）、最大深度約 35m で、新たに移動した土量は約 7.8 万 m<sup>3</sup> と推定された。

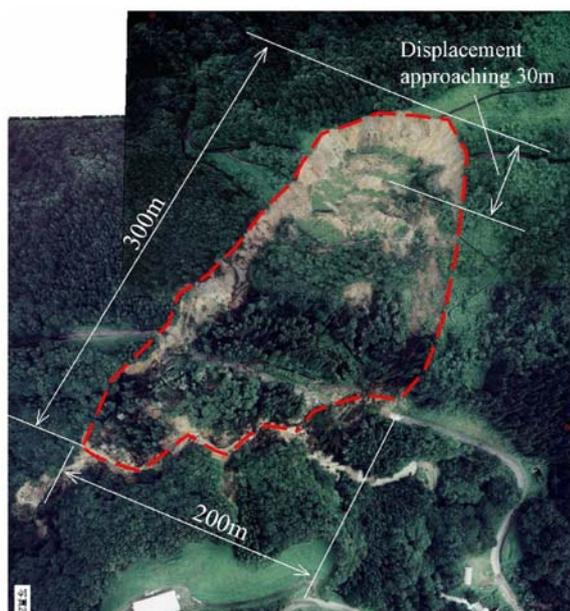
写真—1 地すべり全体写真

今回の地すべりは、白石川支川の蝦夷倉川に面する斜面で発生した。移動土塊は最大幅約 250m、最大長さ約 300m の規模を有し、比高が最大 30m に達する滑落崖と、これに連続する一連の側方崖で周辺斜面と完全に分離していた。（写真—1）

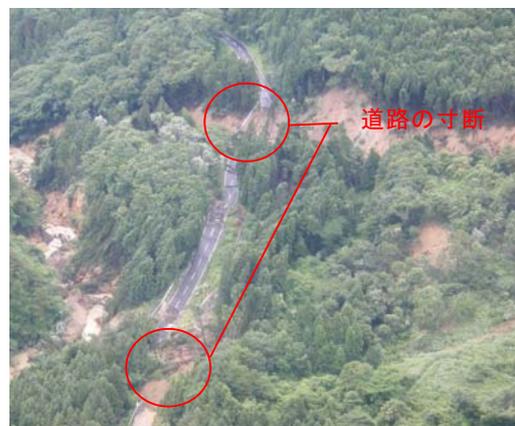
写真—2 市道の被災状況  
（地すべり地上空西側から撮影。平成 19 年 7 月 18 日撮影）

地すべりの発生に伴い、地すべり地内を横断していた白石市道小久保平原線の延長約 250m の区間が、土塊の移動により寸断された（写真—2）。

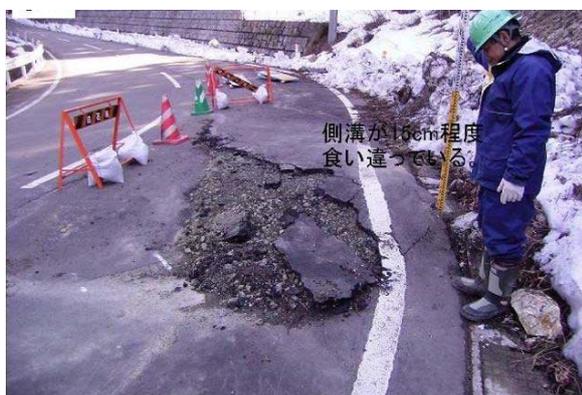
写真-3 路面の隆起部(平成 19 年 2 月 22 日撮影)

平成 19 年 2 月 16 日、宮城県白石市市道小久保平原線において、除雪作業中、市道のアスファルトに陥没や亀裂などの変状が確認された(写真-3)。

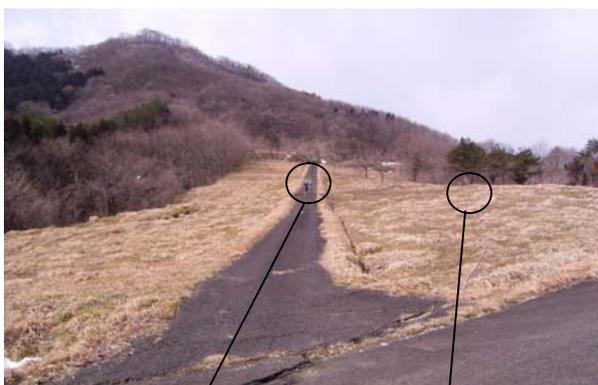
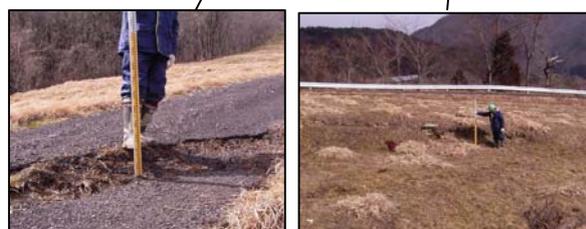
写真-4 地すべり頭部の農地に発達する引張亀裂(平成 19 年 2 月 22 日撮影)

確認された変状の原因を明らかにするため、翌 2 月 22 日～23 日にかけて現地踏査を行った結果、市道の変状の他に、山側の上方斜面にあるパイロット道路(農道)や農地内にも段差を伴う亀裂が各所で見られた(写真-4)。さらに、谷側の沢部にある堰堤や護岸に背後の土砂の押し出しに伴う変状が認められたため、この時点で大規模な地すべりの可能性が予見された。

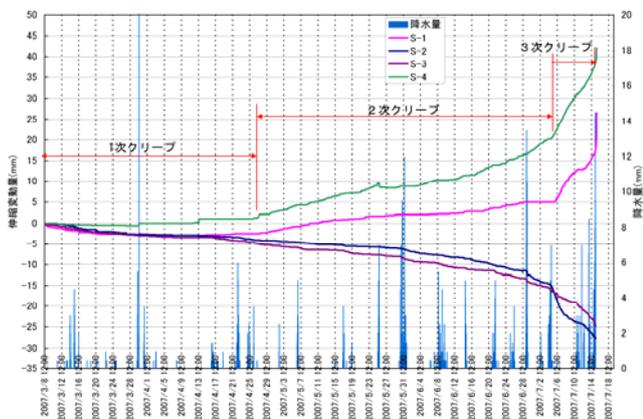
図-4 地表伸縮計変動図

- ・伸縮計 S-1～S-4 は、地すべりの上部、下部の亀裂位置の違いにより、引張と圧縮の違いはあるが、いずれも経時的に同様な累積変位を示した。
- ・計器設置当初の 3 月上旬～4 月中旬までは、ごくわずかな変位しか見られない状態であったが、4 月中旬以降、徐々に変位が累積し、6 月上旬以降は断続的な降雨もあり、変位速度が徐々に加速していった。
- ・7 月 5 日以降からは、日変位速度が 1mm 以上を超えるようになり、藤原 (1979) <sup>5)</sup> の変動種別でいう、変動 A の状態となった。
- ・滑落直前の降雨が最も強かった PM3:00～PM5:00 ころの伸縮量について、速度的に変位が増大し、崩壊にいたったと考えられる。

地すべりを監視する中で、伸縮計の変動傾向が、斎藤・上沢 (1966) <sup>6)</sup> のクリープ破壊曲線と同様の破壊経路をたどることに気が付いた (図-4)。

ただし、伸縮計の変位絶対値は極めて小さく (mm オーダー)、地すべり発生時間を予測するには極めて困難な状況にあったが、数日～数週間の間崩壊に至ることが予想された。7 月 5 日以降の「3 次クリープ」を確認した時点で道路管理者と協議を行い、警戒態勢を強化 (密な監視と緊急時に迅速な対応ができるように体制の強化) することで合意し、その数日後に地すべりが発生した。
