平成13年3月24日芸予地震による斜面災害緊急調査結果（速報）

佐々恭二*・北川隆司**・福岡 浩*・王 功輝*・落合博貴***・井口 隆****・藤田 崇
*****・小宮山賢太郎*****

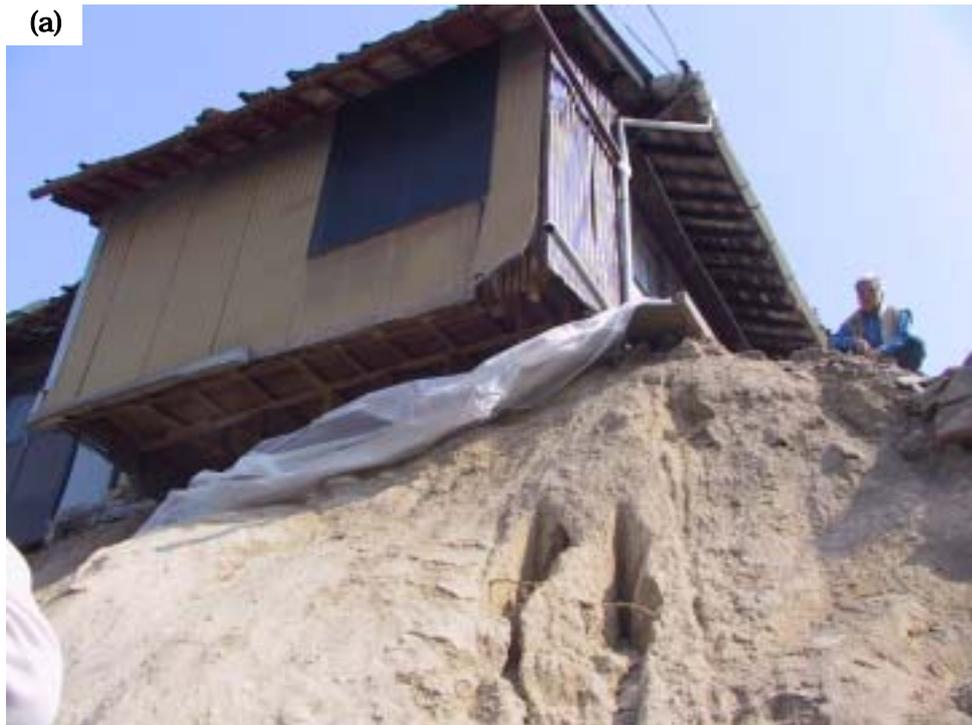
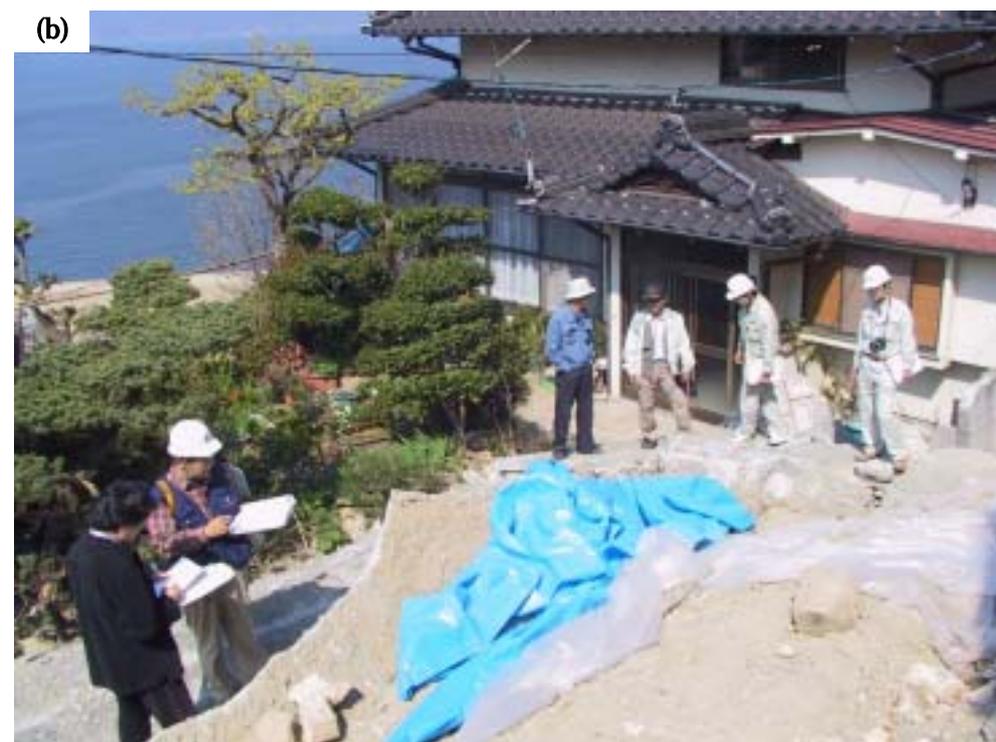
呉市的場町で典型的な尾根地形での擁壁崩壊が発生し新聞等でも取り上げられた(図 4)。呉湾を望む高台の西向き斜面にある家屋の基礎部分が擁壁と共に崩壊した(写真 1)。擁壁

の上の家屋は明治時代に建てられたが、1999年6月の集中豪雨災害((社)日本地すべり学会広島豪雨災害緊急調査団,1999)の後、10日ほどして崩れた。その後すぐに擁壁の修復工事を行ったが、2年後の今回の地震でこの擁壁が再び倒壊した。崩壊面には風化した花崗はん岩が露出しており(写真2)、節理は順層方向であるとともに、節理が離れつつあるところが散見した。雨水がこれらの節理沿いに浸透しやすくなっており、崩壊を誘発しやすくしたと思われる。

写真1 呉市的場町・越智方擁壁の崩壊．(a)擁壁下方からの写真，(b) 擁壁上からの写真．

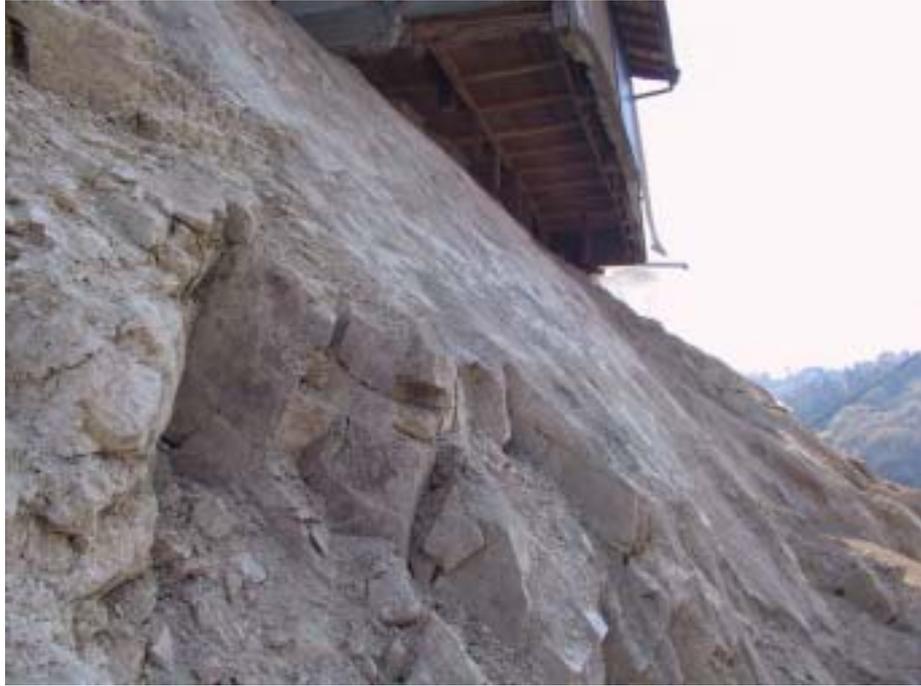
写真2 同上，基岩の花崗はん岩とその節理面．

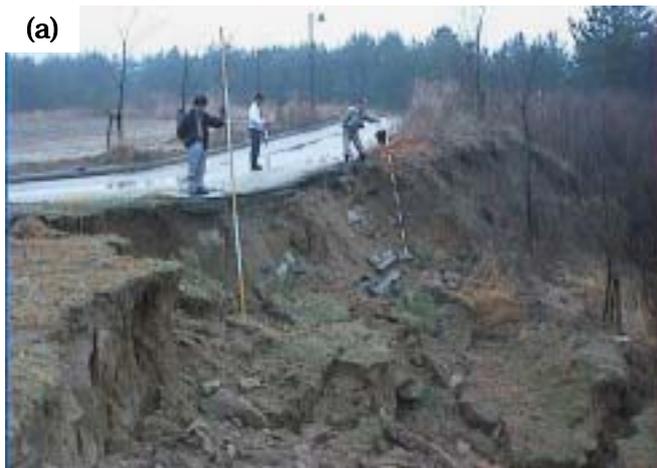
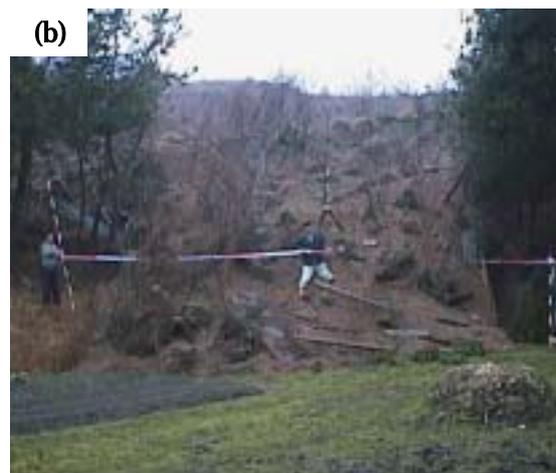
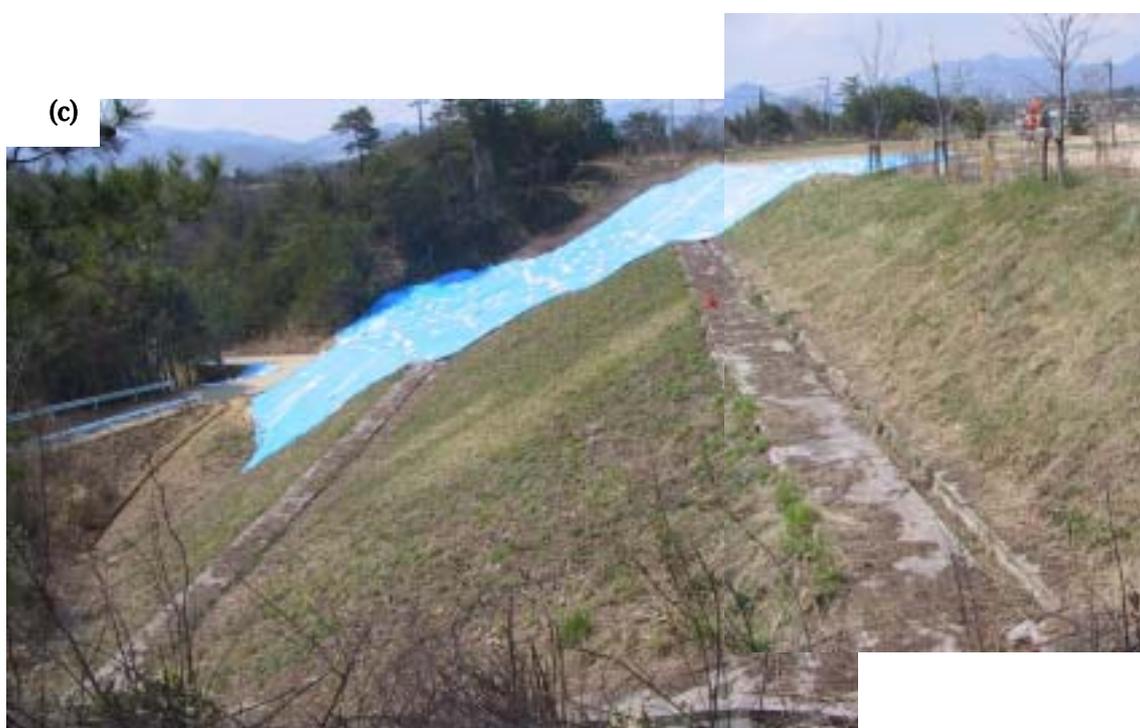
東広島市の広島大学本部キャンパス南端の駐車場に隣接する盛土斜面で流動性崩壊が発生した。災害前後の平面図と縦断図を図6、図7に、災害後の写真を写真3に示す。地震直後には中間の道路上に約3mの高さで堆積していた。斜面下部には民家が1軒あったが、畑の中で停止したため、民家家屋には被害はなかった。しかし、もう少し流動していれば民家が直撃を受けていたと思われる。

滑落崖上端からの流動距離は水平距離 $H=$ 約43m、鉛直 $V=$ 11mで、 $H/V=0.25$ 、見かけの摩擦角 α は約14度程度となり、通常の土砂の摩擦角 $30\sim 35^\circ$ よりも小さく、流動性が比較的高い崩壊であったといえる。

この場所では広島大学本部キャンパスが広島市内から東広島市に移転(1993)する以前、谷であったところを、駐車場を造成するために谷埋め盛土が施工された。谷の上部のキャンパス内に約2haの広大な調整池があり、また周辺地域には多数同様の池が点在していることから、崩壊現場斜面の土中水分は常に相当量供給されていた可能性が高いと思われる。崩壊した斜面は盛土した上のにり砕工と植生工が施工されていたが、のにり砕ごと崩壊した。さらに、崩壊土塊の側方の崩壊していない盛土部分でも、側溝の圧縮や猫走りの圧縮、傾動が見られ、斜面上部の駐車場付近でも道路の縁石部と道路アスファルトとの間に隙間が空き、斜面中断のアスファルトにクラックが入る等、変状が多数現れた。

地震時載荷中の粒子破砕による過剰間隙水圧の発生に伴う、「すべり面液状化」メカニズムが流動化の主要な原因であると主張しているが、広島大学南端の盛土崩壊が流動化した主要な原因もこの「すべり面液状化」である可能性が高い。今後試験を行うことで明らかにできるはずである。

写真3 広島大学本部キャンパス南端の流動性崩壊 . (a)(b) 発生直後の源頭部と末端からの写真 (CHUKEN 社撮影) , (c) 崩壊全景 .

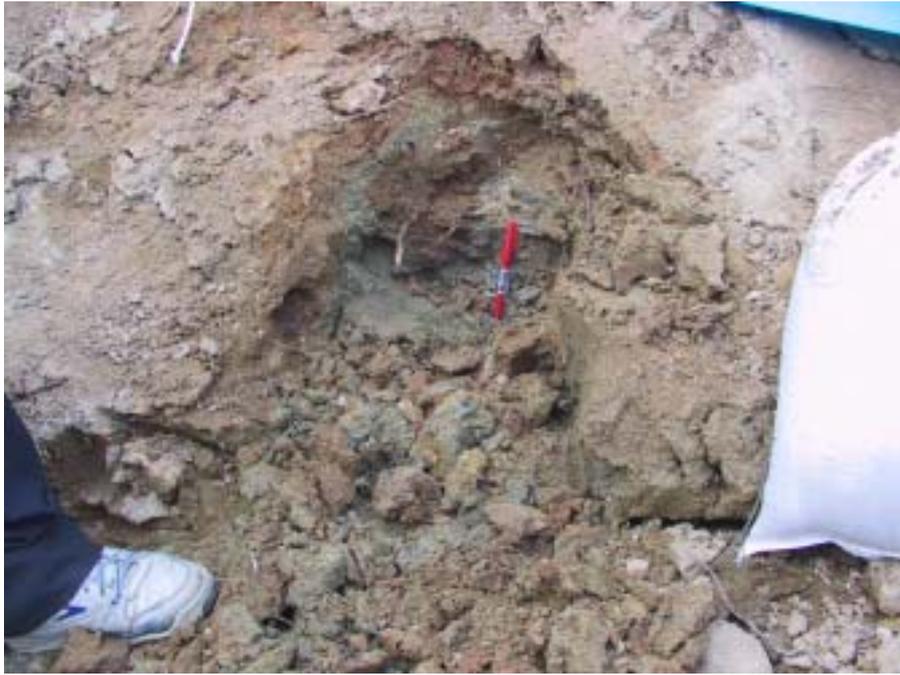
この盛土地盤材料はこの周辺地域で採取される西条湖成層と呼ばれる粘土混じりの砂質土である。西条湖成層の地質は0.2~0.3Maの湖成または河川堆積物とされ、当時の蛇行した河川沿いに分布している。広島大学キャンパスのある鏡山地域はこの西条湖成層分布域と花崗岩分布地域の境界に位置している。写真4に試料を採取した様子を示す。

写真4 広島大学本部キャンパス南端の流動性崩壊の現場で採取した西条湖成層の土砂。

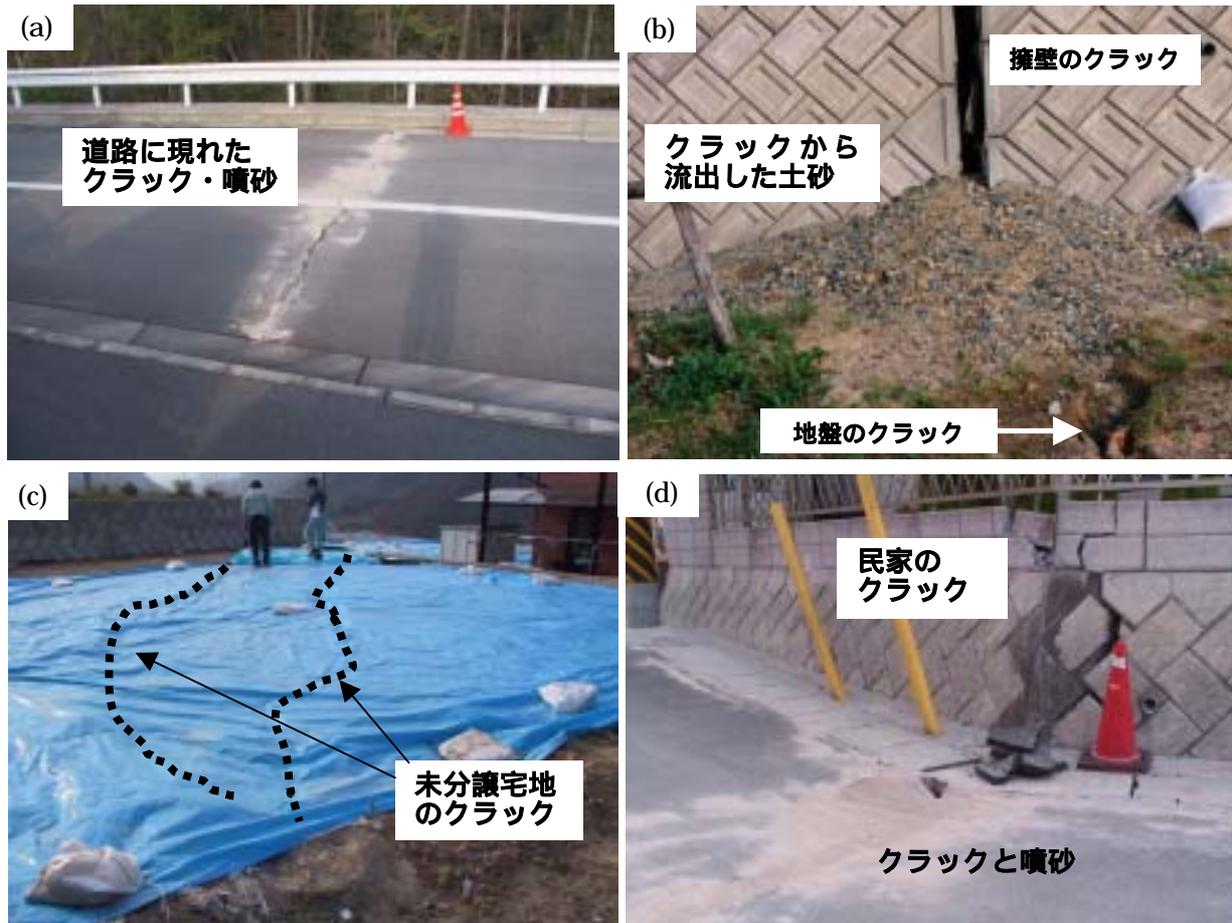
沼田（ぬた）川沿いの高台で近年開発された「つつじヶ丘ニュータウン」（賀茂郡河内町中河内，1996～1997年に造成）において道路のアスファルトや配水設備周辺に多数のクラックが発生した。さらにクラックの間から噴砂した跡が多数見つかった（写真5(a)）。つつじヶ丘の地盤の造成前の地形，盛土の状況についての詳細は不明であるが，噴砂している場所と噴砂していない場所があり，住宅造成時に盛土した部分，あるいは水みちであり飽和していた部分で生じたものと思われる。写真5(b)は，住宅地内の道路の盛土部分の土砂が，道路擁壁のクラックから土石流的に流出してのものである。規模は大きくはないが，この住宅造成地を構成する土砂の一部が，流動化したことを示している。

噴砂現象は従来，地震時の水平砂地盤では知られているが，傾斜地ではあまり知られていない。兵庫県南部地震では，西宮市豊楽町近くの沼地を埋め立てた地盤で報告されただけである。今回，山地の高台の造成地内で噴砂が確認されたことは，傾斜地であっても（人工砂地盤で）土層の液状化，噴砂現象が起こり得ることを示しており興味深い。

このニュータウンの斜面の下には別の集落があり，土砂災害に備えて，沈砂池が施工されていたが，地震前湛水していたものの，地震によってクラックが入り漏水した。また，コンクリート擁壁等が数 cm 程度斜面下方に変位したために生じたと見られるアスファルトの圧縮リッジが見られた。コンクリート擁壁の変位については，背後の盛土地盤内で発生した液状化による変位が主要な原因であると見られた。さらに詳細に調べると，造成直後でまだ家屋の建築が始まっていない宅地のいくつかと公園で，横断方向の引っ張りクラックが現れていることがわかった（図5(c)）。これらはコンクリート擁壁の変位に関連したもので，それほど深いすべり面に起因しているとは思われないが，一部の家屋では，縁の下にクラックが現れ，庭が傾動しており，小規模ではあるものの，新築した家に引っ越したばかりの住民にとっては深刻な被害が生じている（図5(d)）。

写真5 賀茂郡河内町つつじヶ丘ニュータウンの(a)道路のアスファルトに入ったクラックと噴砂の跡。(b)盛土部の土砂が流動化し擁壁から漏れ流出した跡。(c)未分譲の宅地に現れた引っ張りクラック。(d)民家の基礎を破壊したクラックと噴砂。

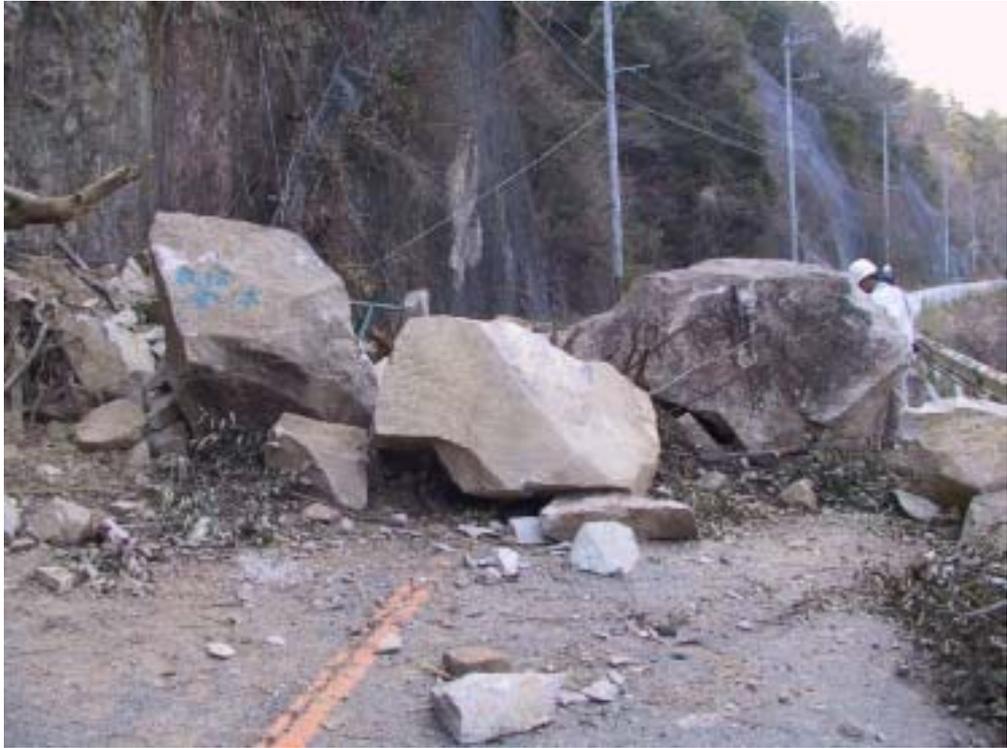
河内町周辺では多数の落石が見られた。写真6は棕梨川上流一般国道432号沿いで見られた落石である。2m近くの規模の落石も見られた。多くは、落石防護ネットを張ってあった箇所が発生している。小規模な落石、薄い岩盤剥離はネットの中に保持できているが、巨岩が落石ネットを突き破って崩落した箇所も多い。

写真6 賀茂郡河内町下河内の棕梨川上流一般国道432号沿いで見られた落石。

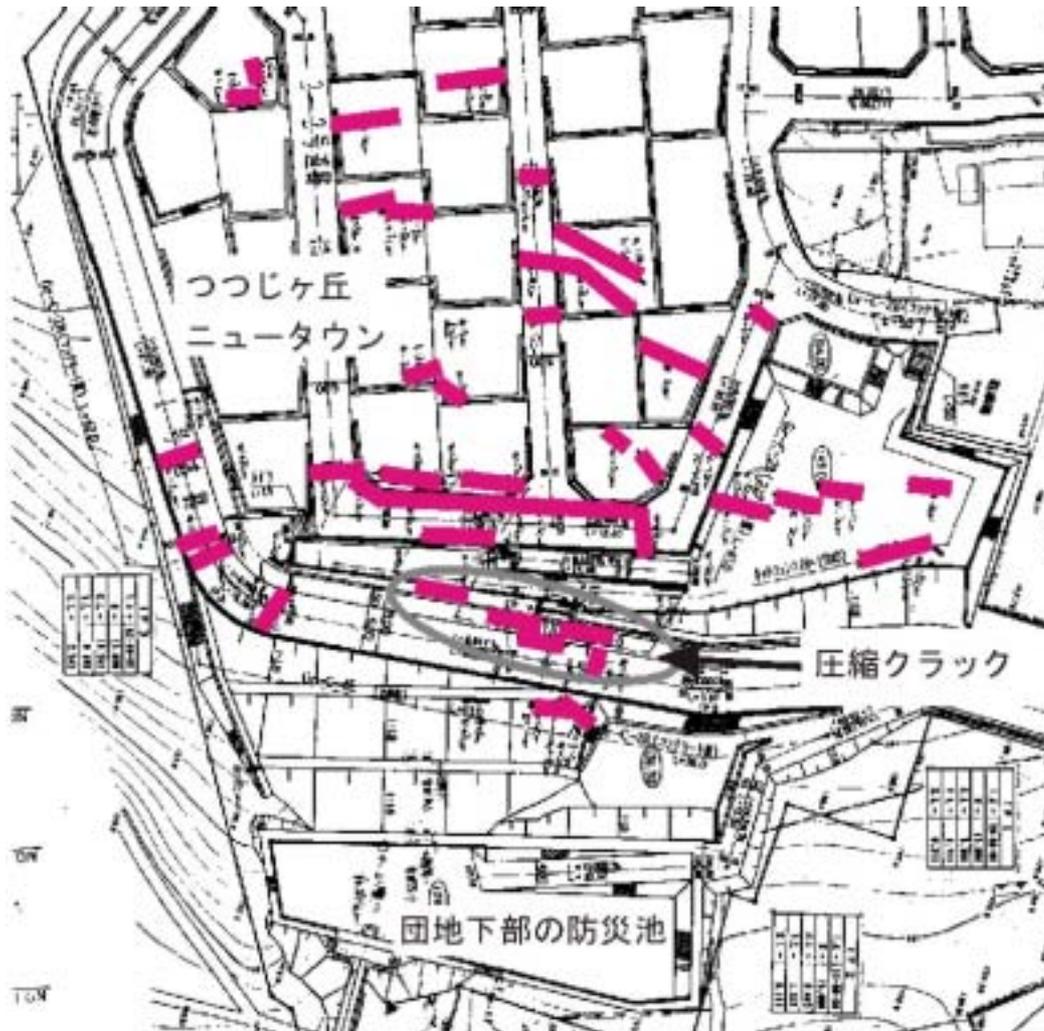
図8 つつじヶ丘ニュータウンの平面図と団地内の地盤変状の分布．太線はクラック，
 噴砂等の地盤変状の位置．
