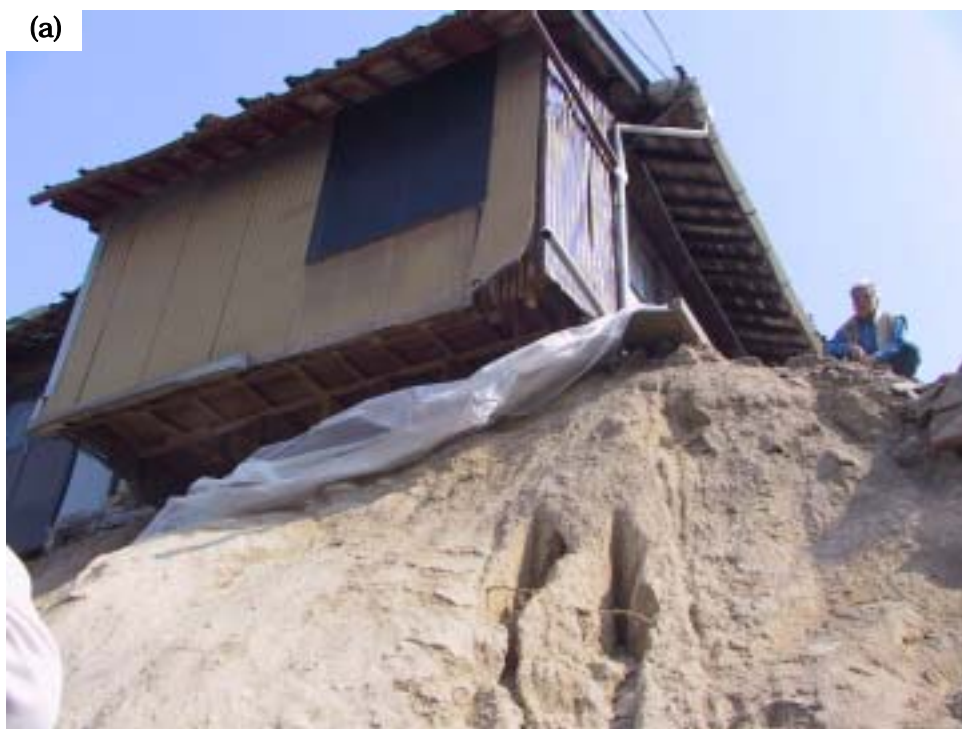
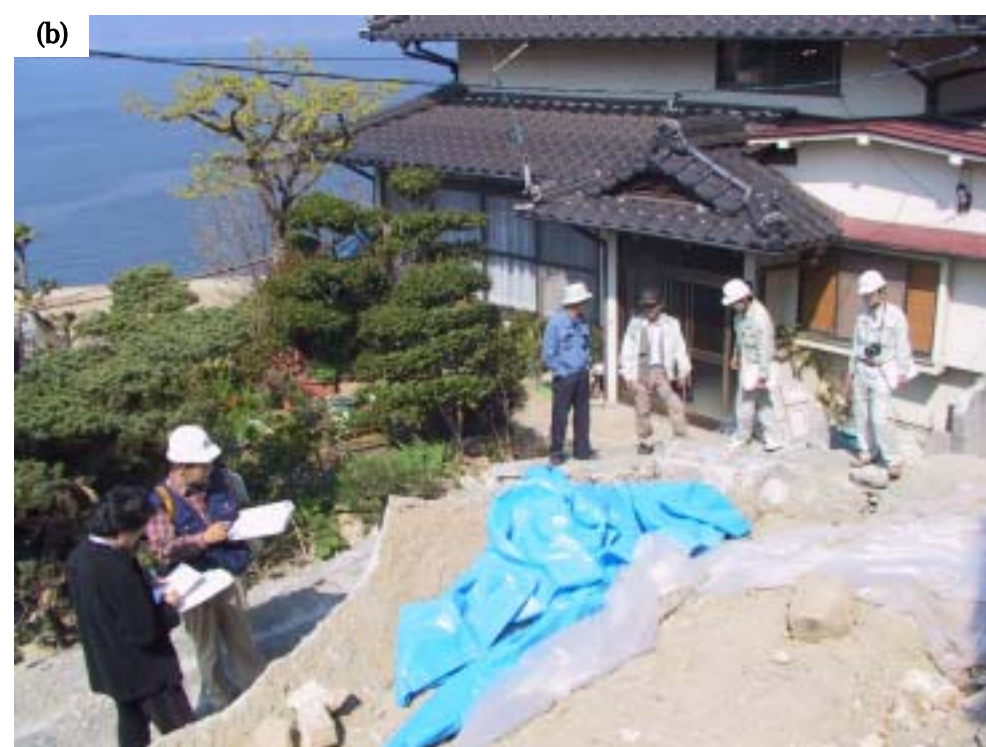
写真1 呉市的場町・越智方擁壁の崩壊．(a)擁壁下方からの写真，(b) 擁壁上からの写真．

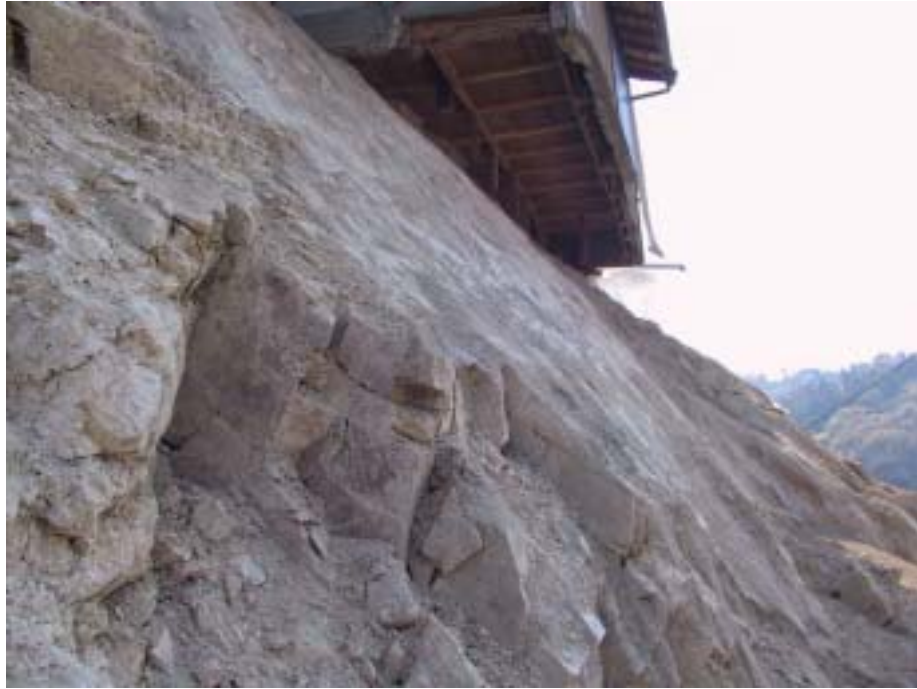
写真2 同上，基岩の花崗はん岩とその節理面．

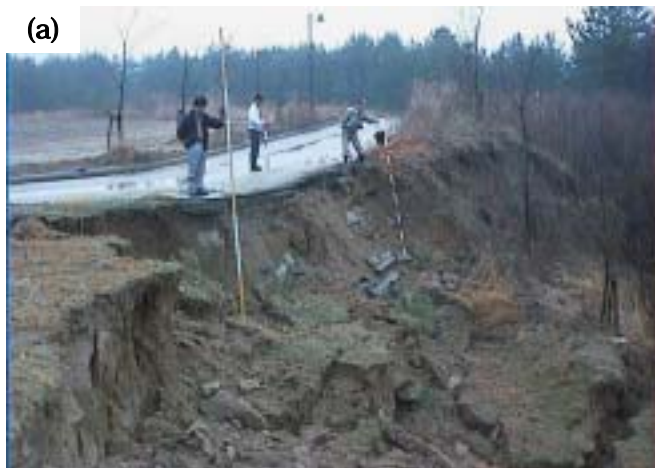
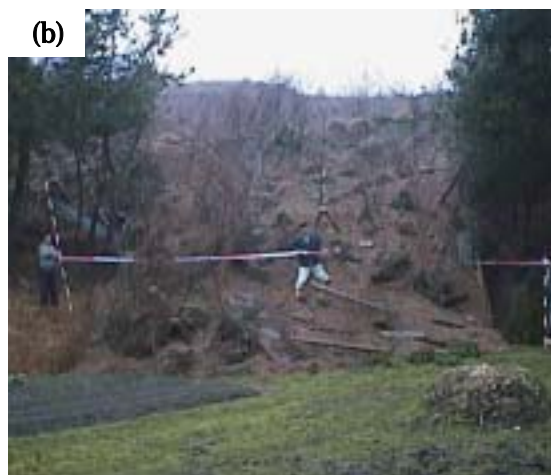
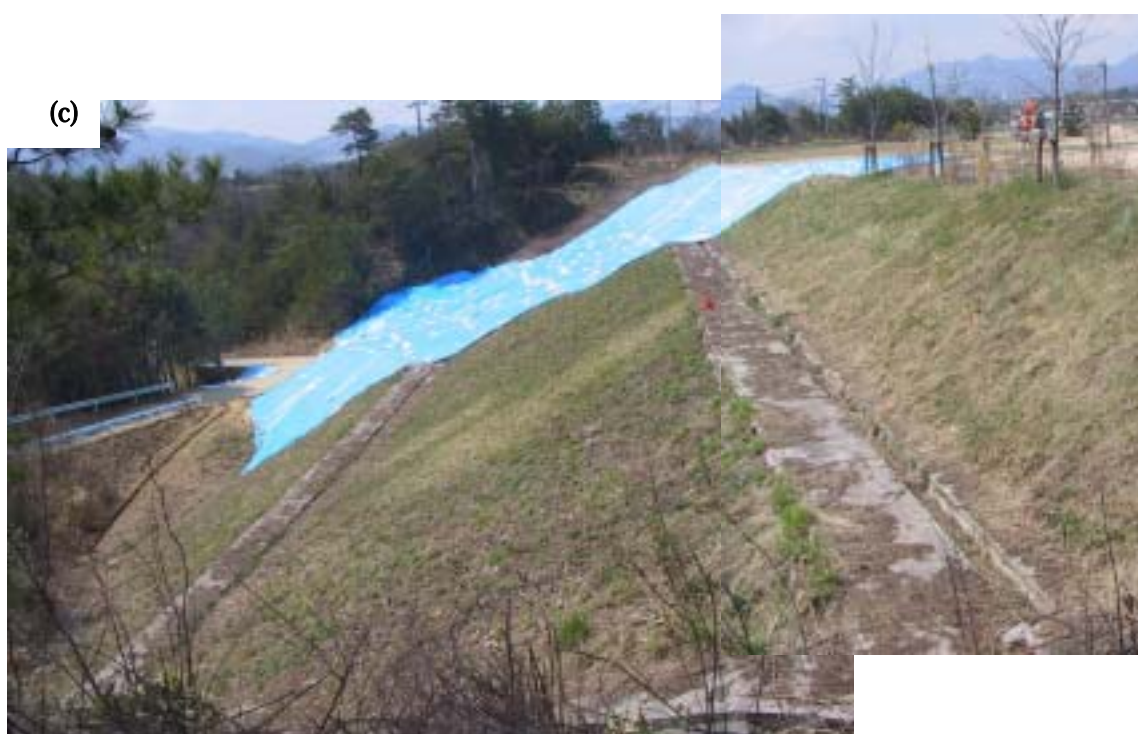
写真3 広島大学本部キャンパス南端の流動性崩壊 . (a)(b) 発生直後の源頭部と末端からの写真 (CHUKEN 社撮影) , (c) 崩壊全景 .

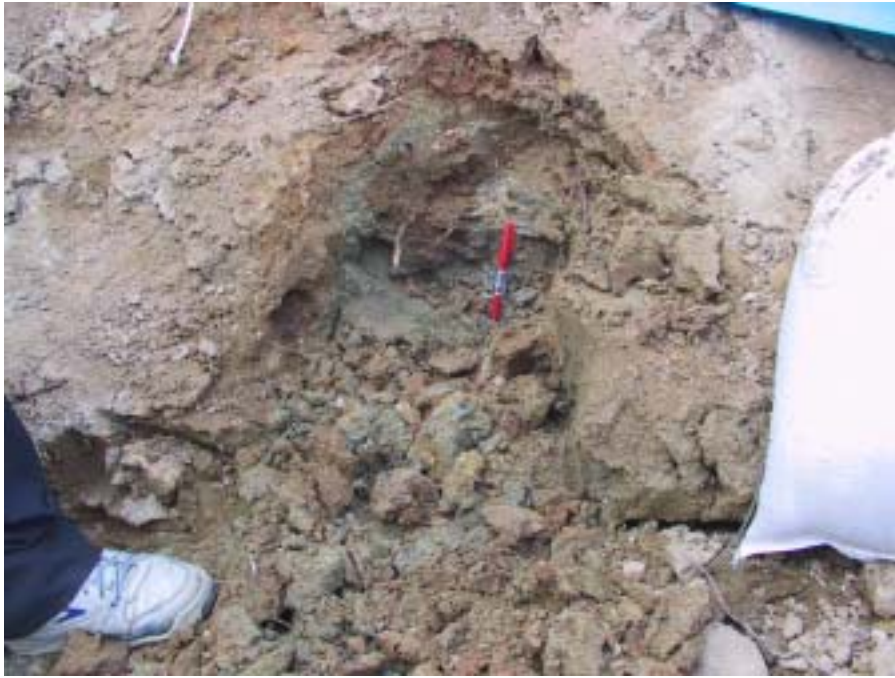
写真4 広島大学本部キャンパス南端の流動性崩壊の現場で採取した西条湖成層の土砂。

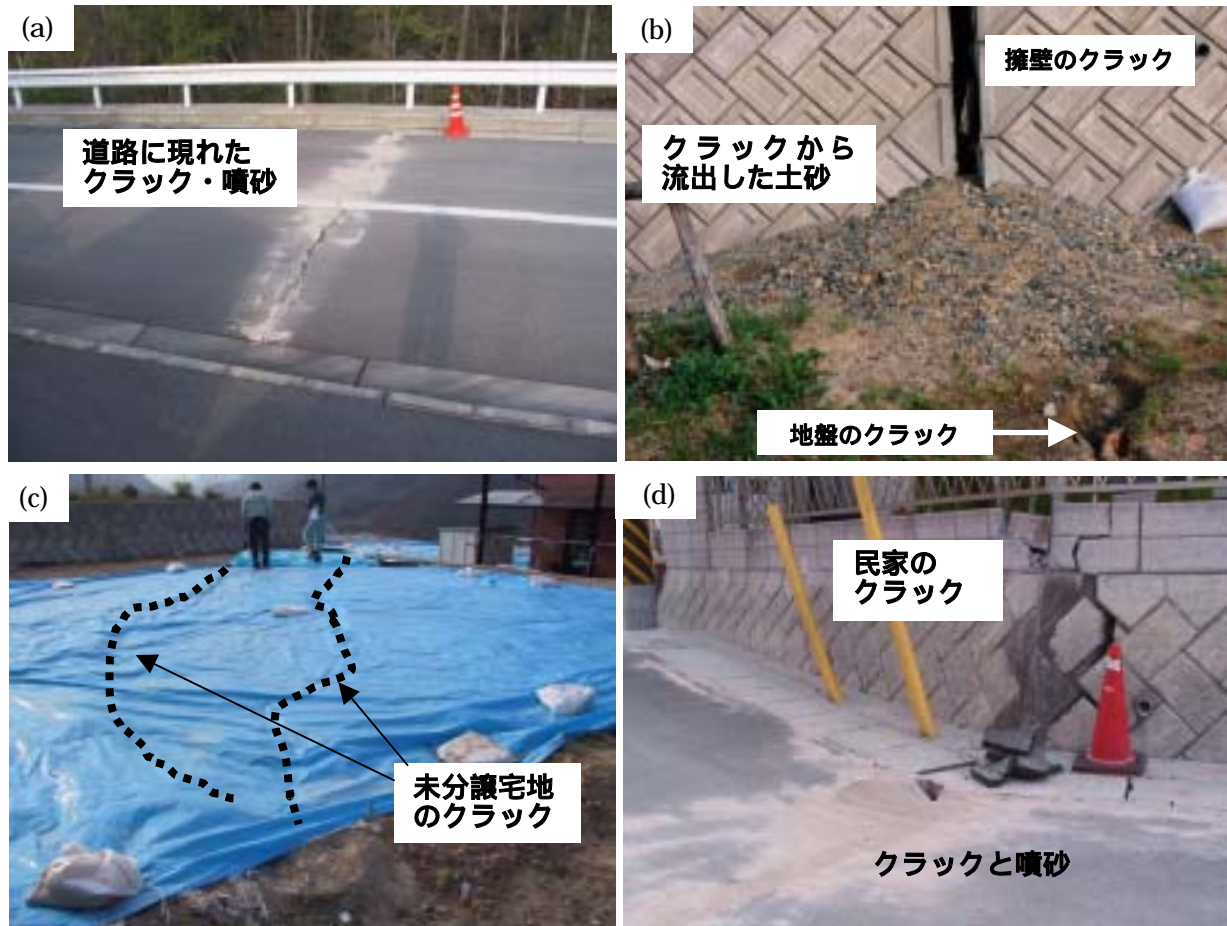
写真5 賀茂郡河内町つつじヶ丘ニュータウンの(a)道路のアスファルトに入ったクラックと噴砂の跡。(b)盛土部の土砂が流動化し擁壁から漏れ流出した跡。(c)未分譲の宅地に現れた引っ張りクラック。(d)民家の基礎を破壊したクラックと噴砂。

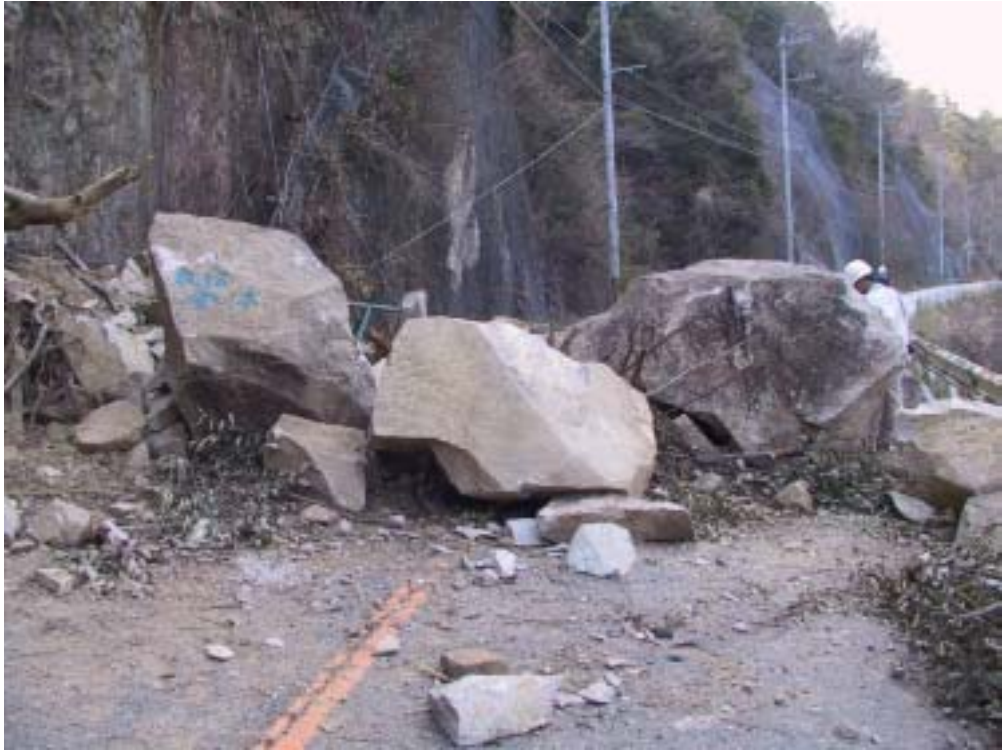
写真6 賀茂郡河内町下河内の棕梨川上流一般国道432号沿いで見られた落石。

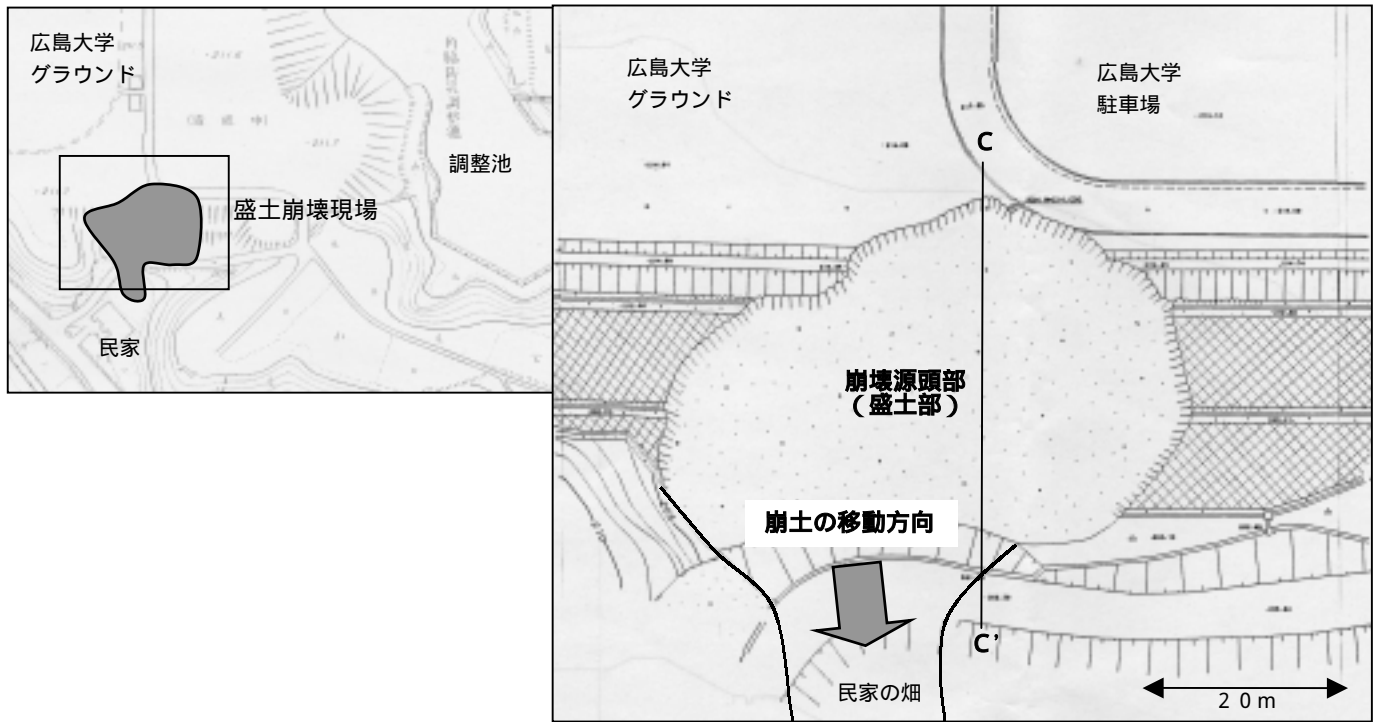
図6 広島大学本部キャンパス南端の盛土崩壊の平面図

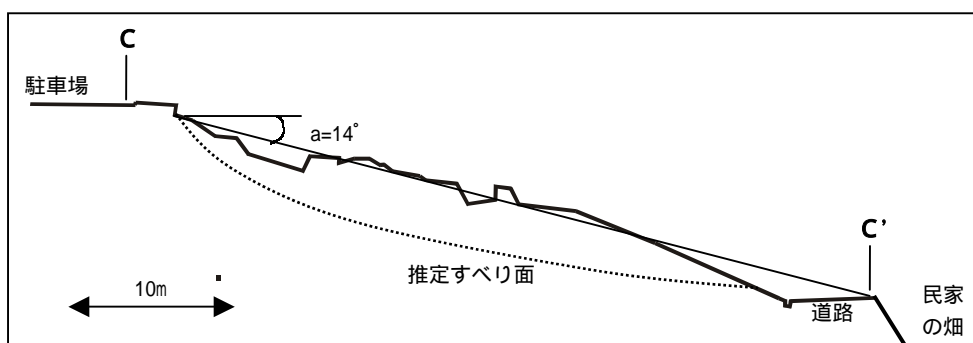
図7 広島大学本部キャンパス南端の盛土崩壊の図5中のC-C'に沿った中央縦断面図。

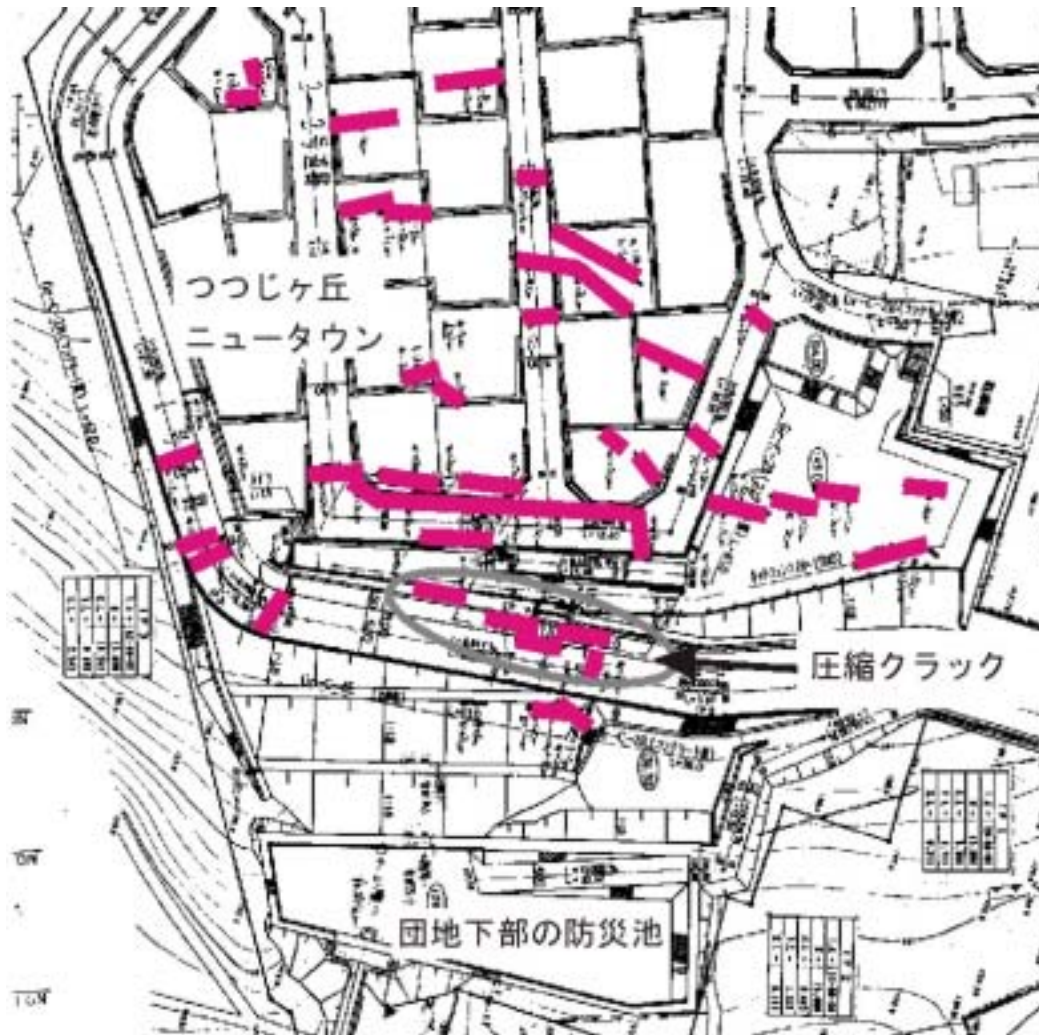
図8 つつじヶ丘ニュータウンの平面図と団地内の地盤変状の分布．太線はクラック，
 噴砂等の地盤変状の位置．
