公益社団法人日本地すべり学会関東支部
平成 29 年度シンポジウム

「過去の災害から学ぶ」
—突発的に発生した斜面災害の事例から—

概要集

岩盤崩壊に学ぶ～第2白糸トンネル岩盤崩壊を中心に～

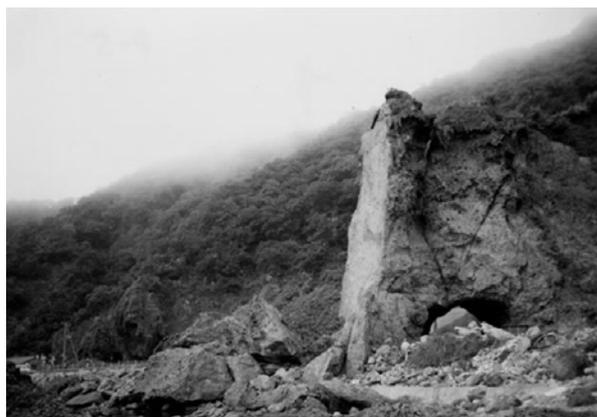
北海道日本海沿岸には北海道南西沖地震の影響と思われる岩盤崩壊跡が多く場所で確認された(図-1)。そのような場所において、崩壊岩塊の概算体積を求めるとともに、付近の岩盤の割れ目の密度を調べた。割れ目の密度は、1辺3mの正方形の測線に交差する岩盤の割れ目本数(延長12mの測線を横切る割れ目本数)を数えて延長1mあたりの割れ目の本数(密度)に換算した。

図-1 岩盤崩壊跡には崩壊岩塊が残る

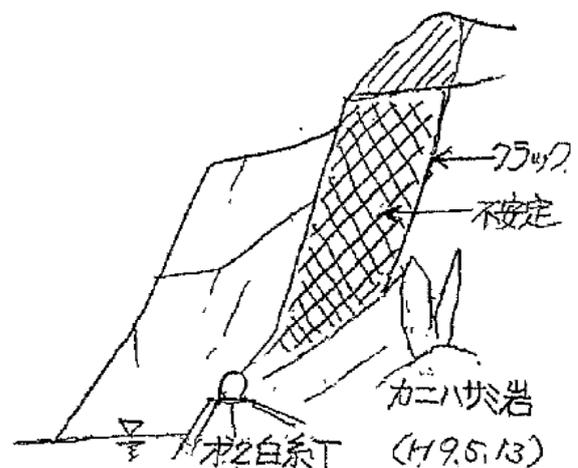
この調査期間中の 1997 年 5 月、第二白糸トンネル坑口部の岩盤斜面を観察した際に安定度が低いと判断して写真撮影や観察メモを記録していた(図-6)。この場所は豊浜トンネルと同じ路線の国道 229 号であり、ここで 1997 年 8 月に大規模な岩盤崩壊が発生した。まさか 3 カ月後に岩盤崩壊が発生するとは思いませんでした。

図-6 第2白糸トンネル坑口と不安定な岩盤斜面の観察メモ

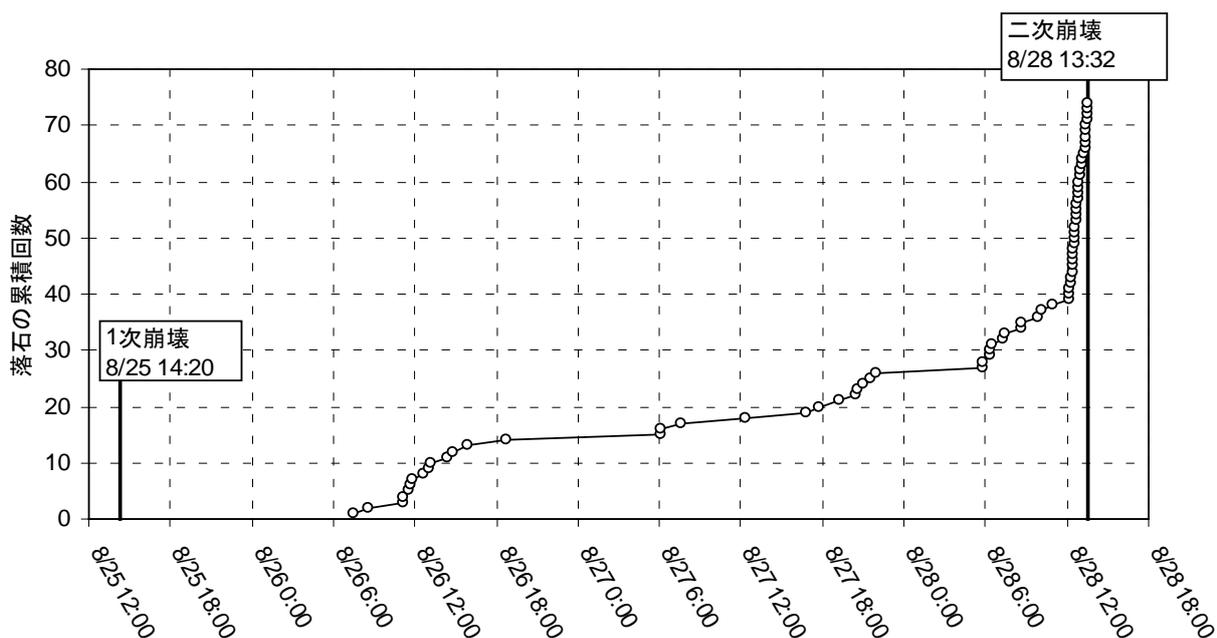
一次崩壊後3日目の朝、トランシットでの監視に変化はないが小石が多く落下するようになる。緊張して監視を続けると12時頃から更に落石が増加したので崩壊が近いと判断し、筆者を含めて観測者3名、警察・消防の隊長2名が残り、関係者には約100m後方の安全地帯まで退去してもらった。そのうち、急崖からひっきりなしに落石続き、しばらくすると割れ目が開く状況がトランシットで確認されたので、残った5名は走って安全地帯に逃げ込んだ。この間、後方の安全地帯にいた報道陣や関係者数100人が固唾を飲んで見守る中、大岩塊がゆっくりと滑動し、その様子がテレビで全国に放映された。筆者らが安全地帯から振り返ったときは大岩塊が滑落して大きな砂埃が舞い上がっていた。

まぐれとも言える落石頻度に着目した岩盤崩壊時期の予知は図-7に示すような状況で、二次災害を防ぐことになり道路管理者以上に行動をとらせた警察・消防職員から大変感謝された。その後、この場所で巻き込まれた車両や人がいないことが確認された。

図-7 2次崩壊までの落石回数の累積曲線

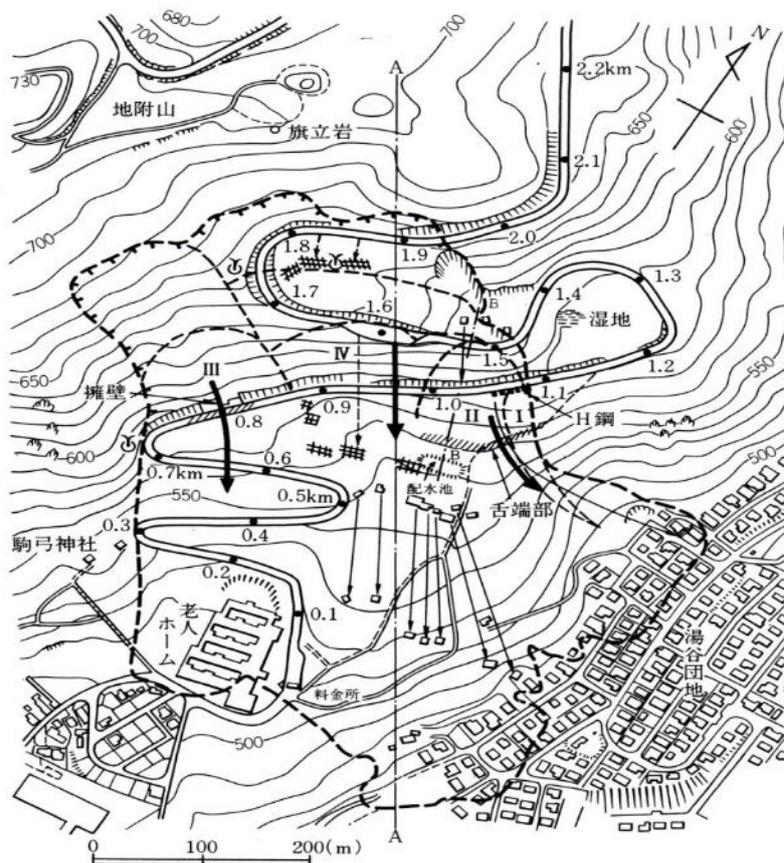
図1. 地すべり地の平面図 (川上、1986による)

1 km+70m 地点（図 1 のブロック I の頭部一道路法肩）より下方が幅 30m にわたり崩落して、この土砂が崩れ落ち、湯谷団地の運動場に押し出した。この状況で、この夜に湯谷団地住民に対して避難命令が出された。この地点の避難命令が出されるまでの変状の発達経緯は、1977 年に石積壁をコンクリート壁で補強し、1981 年には石積壁に大きな亀裂が見られ、1981 年にはフトン籠でさらに補強している。1983 年にはコンクリート壁に水平に亀裂が発生し、また、道路下方で 7 月 20 日に土砂の崩落が在り、この部分にブロック I の滑落崖が形成されている。水平亀裂の発生したコンクリート壁は 1985 年 7 月 24 日には圧壊した。この付近は最も変状の激しかった部分で、対策工として道路谷側に H 鋼の打設、山側に鋼管杭の施工が始められていた。しかし変状が激しく、2 本の鋼管杭の打設後工事を中止している。この時点で、既に道路に発生していた亀裂はおおよそ高さ 1.2m の落差を有する側方崖に成長している。この上方延長上の **1.5 km地点**で、1981 年以来道路の沈下、路面の亀裂の発生が激しく、交通確保のための補修工事がされている。この箇所の路面の亀裂はその後落差 1m あまりに達した。また、これらの下方標高 560m 付近に明瞭な隆起が認められ、この一連の変化はブロック II の滑動によったとされている。

このほか変状の顕著だった地点は **1.8 km～1.9 km**付近の道路面で陥没と山側に生じた小さい段差を伴った亀裂である。段差を伴った亀裂は 1981 年以降年々拡大し、1985 年 3 月には高さ 1～4m の連続した滑落崖を形成し、1985 年 7 月には高さ 5m 余りの滑落崖に成長した。こうした状況を踏まえ、1985 年 4 月にはブロック図（図 1）が作成され、この形状

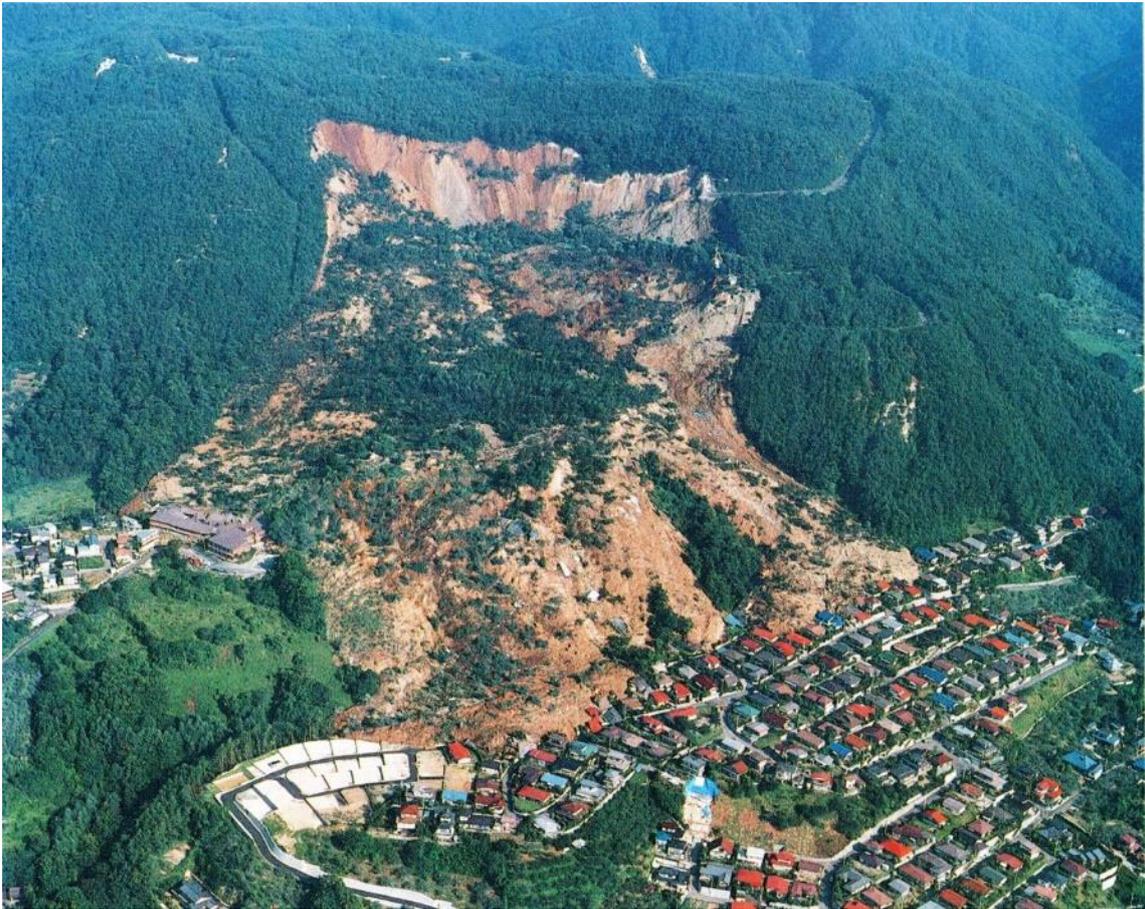
午後5時35分頃、地すべり中央部のⅣブロックが滑落し始める。引き続き滑落が上部へ波及し、大規模な滑落が本格化し、下方では料金所前の畑の突然の持ち上がりが目撃され、これらの一連の地すべり滑動の終結した時点の状況が写真1に示される。

写真1 1985年7月26日の地附山大規模地すべりの全景（大洋航空提供；川上他1986による）

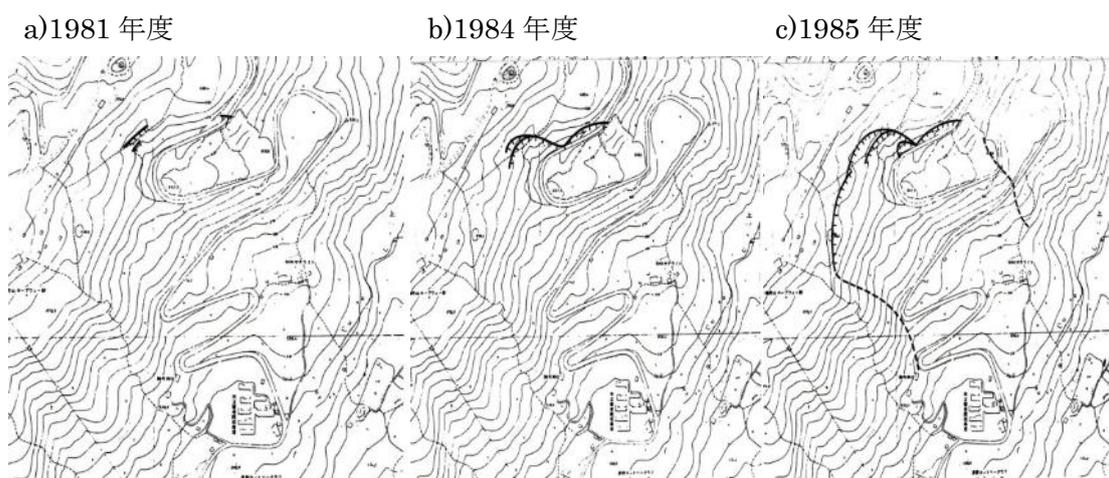
図2 地すべり地頭部に発生した亀裂の推移（斉藤、1986による）

このほか、また、斉藤（1986）は地表で観察された変動を次の様に記している。1981 年に **1.8 km 地点**より北西の斜面上に約 50 cm の段差を伴う長さ 60m に達する亀裂（滑落崖の初期状態）、その下側に 18m に達する弧状の亀裂の発生を確認している。この亀裂は 1984 年の融雪期にさらに拡大し、1985 年の融雪期に再度拡大して 1~4m の滑落崖を形成した。さらに大規模地すべりに発展する直前の梅雨期に、左方に長さ約 100m の新しいアーチ状の亀裂の発生を目撃している。また、**0.8~0.85 km 地点**で路面の盛り上がりがあって、Ⅲブロックのすべり面が推定されている。これら一連の亀裂の発達は大規模地すべりの頭部滑落崖に全く一致したとしている。これらを整理して、1981 年の頭部の亀裂発生から 1984~1985 年にかけて拡大し、Ⅱブロックの滑落、続いてⅢブロックが滑落し、1985 年 7 月 26 日午後 5 時頃大規模なブロック全体の滑落に発展したと結論付けている。

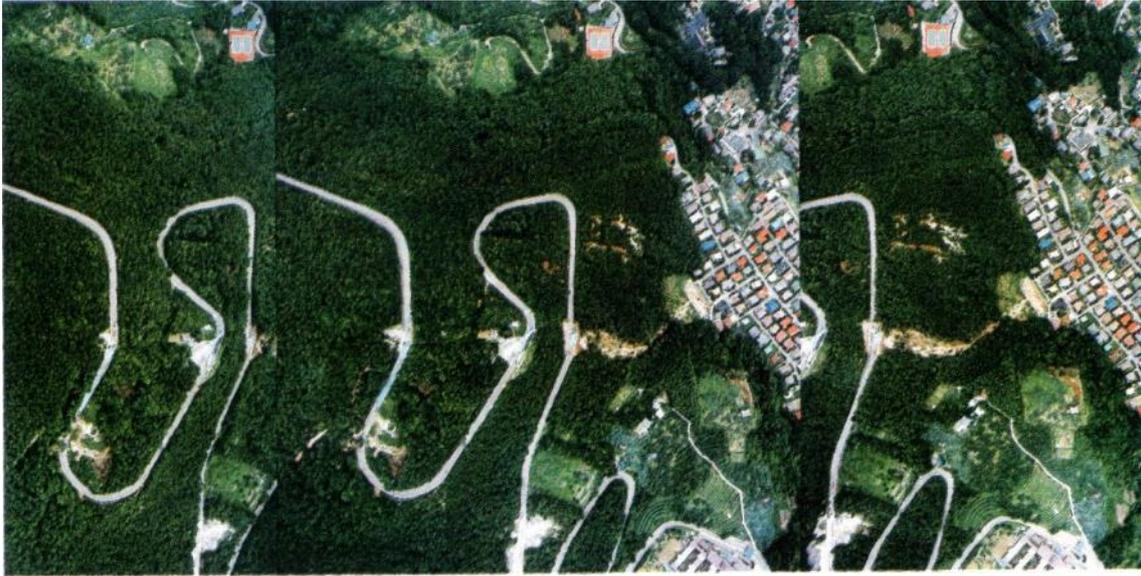
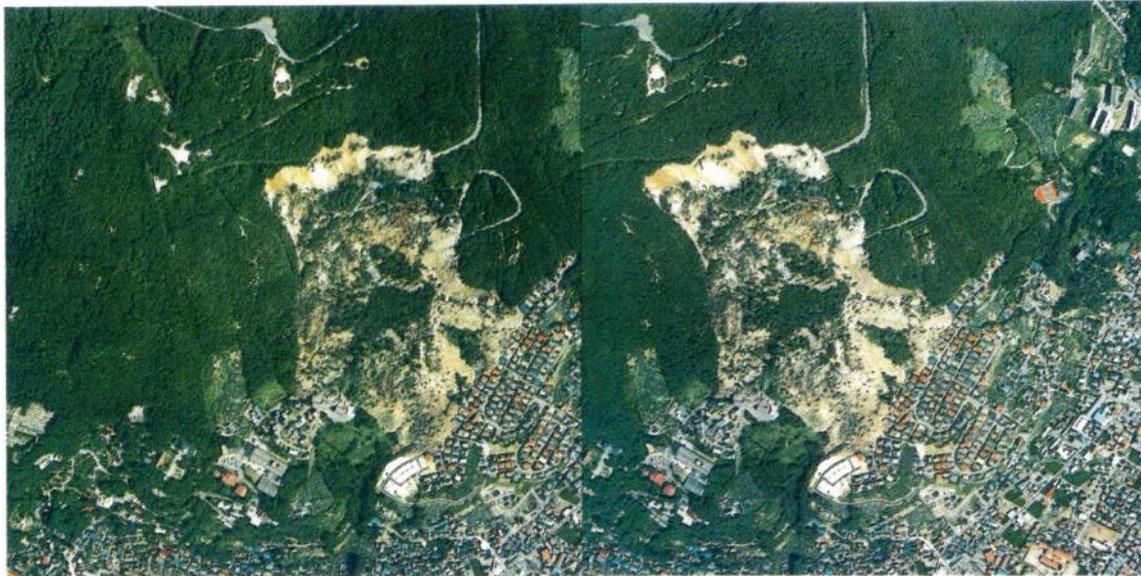
災害4日前(1985.7.22)の状況(撮影コースの関係で57とは方向が異なる)

災害発生の翌日(1985.7.27)の状況(同上)

写真2 地附山大規模地すべりの発生前後の航空写真(川上ほか、1986による)

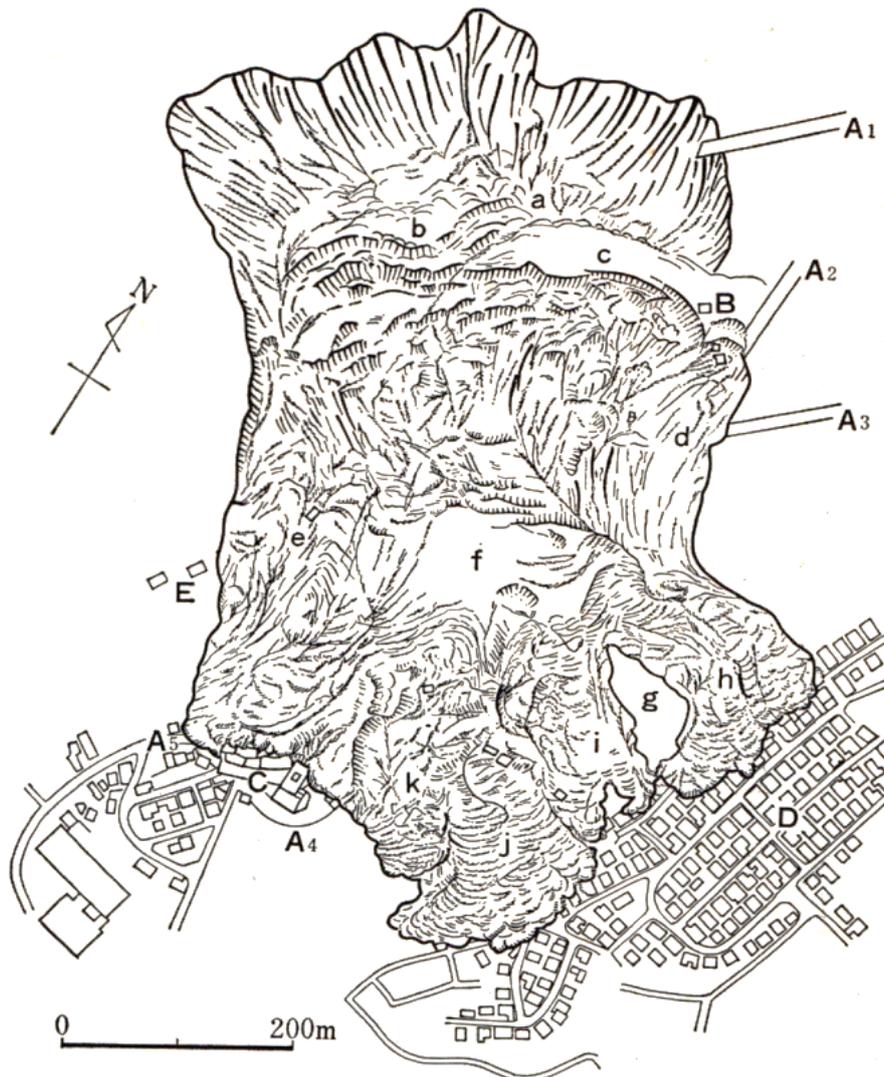
図 14 地附山地すべりの地形（古谷、1985 による）

7月26日に発生した地すべり地形であるが、まず、平坦面の一部を切って最大高60mにたつする大滑落崖がある(図14)。これが主滑落崖である。この大滑落崖直下に、崖に沿った凹地が見え(図14のa)、その中ほどから右側(図14のb)は土塊の乱れがあつて複雑になっている。左側(図14のc)は破壊から保存され、立ったままの樹木を残し、原面を山側に向け、後方回転した大きな土塊がある。この土塊の左側(図14のB付近)は蝶番状になっているらしく、側方崖によって切られているかどうか、写真では樹木に邪魔され、良くわからない。その土塊の下方斜面のへりは、何段かの弧状の後方回転を伴った階段状の滑落崖の地形をなし、それより下部は急斜面となって崩れ落ちている。とくに、残存したテレビの中継施設の前面付近で大きく崩れ落ちている(図14のd)。

れが死者 26 名を出した松寿荘（図 14 の C）である。ここでは、松寿荘を押し潰した土塊は、上記した土塊より前面に別の土塊があって、松寿荘の破壊はそれによっている。それらの土塊と土塊の間は、緑色の線状にならぶ樹木、上記土塊の末端や側方のリッジ（土堤状に少しもり上がった地形）などによって明瞭に区分される。松寿荘より下方には道路が見えるが、空中写真で見る限りでは変形はなく、さらに下方の住宅地や雑草地・林地・樹園地などの斜面も変形されていない。

地すべり地中央部少し下方の緑の塊は樹木の密集地（図 14 の f）であるが、その土塊表面の変状は他地区と比べあまり大きくない。結果として樹林が倒伏せず、よく保存されている。この樹林の背後には、追い越し禁止を表示した黄色の線がはっきりと見える破壊された道路が写っている。この付近は低まりになっていて、この低まりに向けていくつかの小規模滑落崖がある。従って、その崖面は山側となっている。中央部少し下部の樹木密集地内は左側の中央付近が谷状を呈し、樹木密集地の中ほどは前者のそれよりも浅い凹状を呈している（図 14 の f）。樹木をよく観察すると大部分は山側へ傾斜しており、この地塊は後方回転を伴っていることが分かる。

なお、不動地の左側の土塊と同様、台地面へ達する付近で、非常に良く発達した波状のしわの地形（図 14 の i, j, k）がみられ、熔岩流を想定できるような地表の状況を示している。この様な八頭状に広がる崩土末端の状況、その表面や崩土上に分布している樹木がつくる縞模様などは、崩土が塑性流動したことを示している。

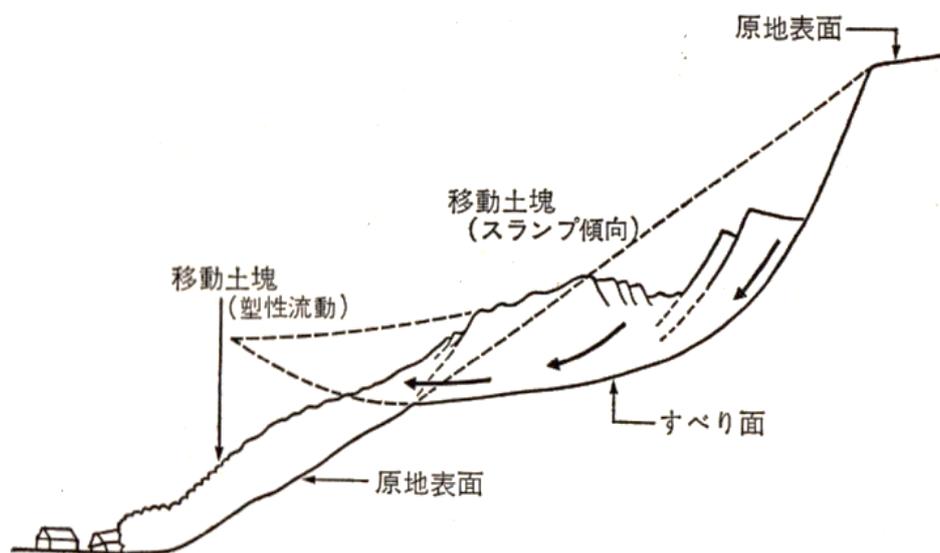
図 15 地附山地すべりのごく概括的な状況を示す模式図（古谷、1985 による）

さらにこの崩土の前面には、長野県企業局が開発した湯谷団地の街並みが赤・青・灰色などの屋根を連ね、整然として建ち並んで見える。そして、この街並みと崩土が接触している部分に、埋没した家、押し潰された人家が見える。この崩土の右端のコンクリートの建物は、前にもふれた松寿荘（図 14 の C）である。これらの被災は、大地すべり土塊の末端破壊による崩土の塑性流動に基づいている。この地すべり現象を総括的に判断し、模式的に描くと図 15 の様になる。

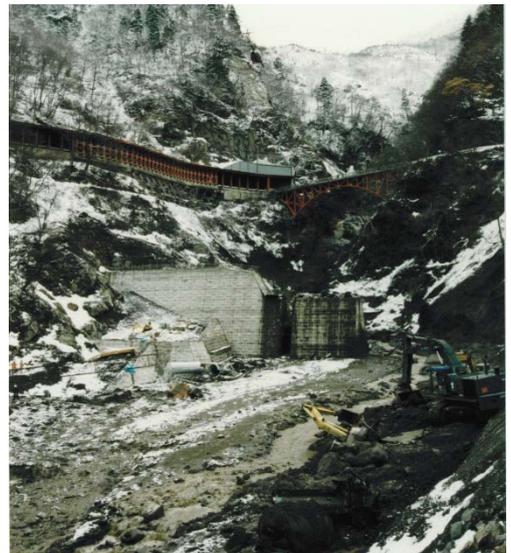
図-2 砂防ダムと土石流流下状況

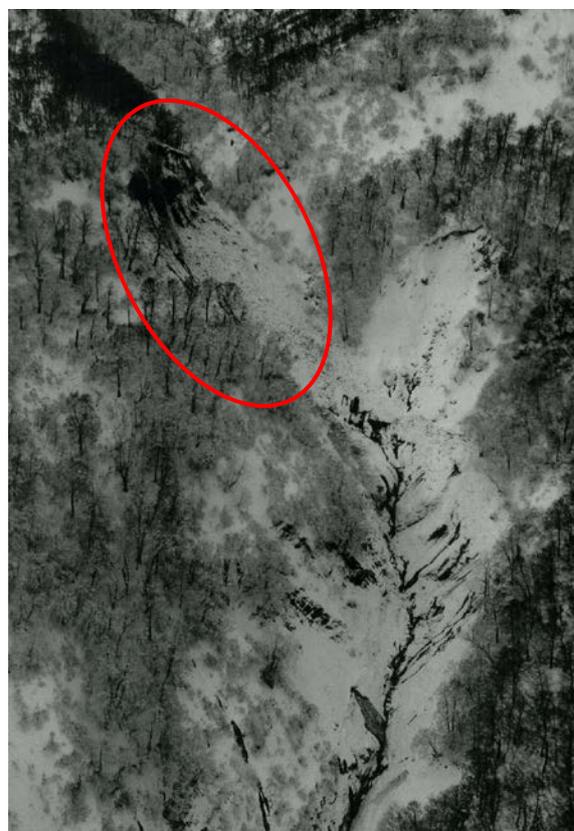
図-8 標高 1300m 付近で発生した崩壊

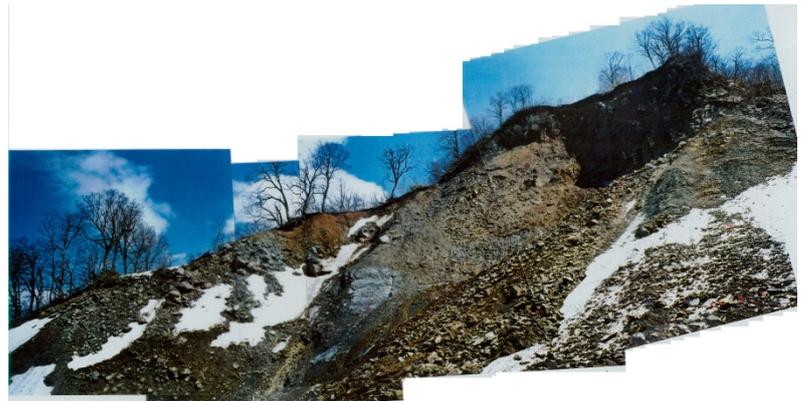
土石流の発生源となった斜面崩壊の発生機構を詳細に検討するためには、崩壊地背後の地質構造の確認と地下水の挙動の把握が必要と考えられたことから、当該崩壊斜面の背後でボーリング調査並びに地下水位の観測が行われた。当該崩壊地の状況写真を図-10に、地質構造を図-11に示す。さらに、ボーリング調査結果に基づく、崩壊斜面背後の地質構造を図-12に示す。検討の結果、以下の諸点が明らかとなった。

図-10 蒲原沢源頭部崩壊地の状況写真
