2013年台風26号による伊豆大島の斜面災害（速報）

Landslide disaster of Izu-Oshima Island by typhoon No. 26 in 2013

櫻井正明 Masaaki SAKURAI / 関東支部災害調査団 Disaster Research Team of Kanto Branch

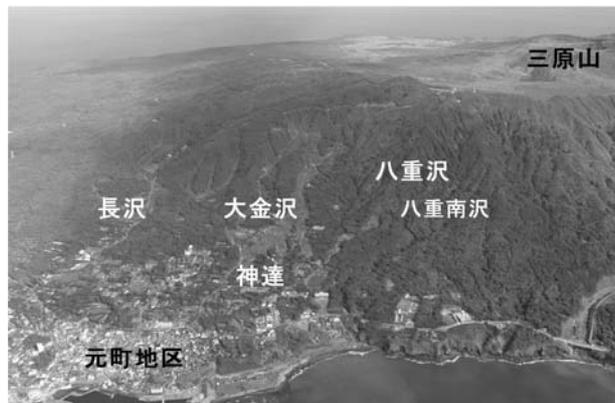
伊豆大島は、東京から120km離れた太平洋上の火山島であり、行政上は東京都大島町に属する。伊豆大島の西面には、元町港、大島町役場等が所在する元町地区がある（写真-1）。台風26号による豪雨では、元町地区背後の外輪山斜面を開析する長沢・大金沢・八重沢・八重南沢において、表層崩壊が多発し、崩壊土砂は土石流（広義）となって流下した。そのため、大金沢下流の神達付近を中心に死者35名、行方不明者4名、住家全壊

写真-1 元町地区付近の全景（写真提供：林野庁）

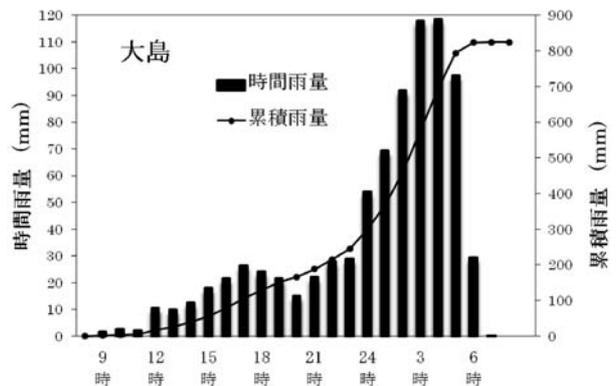
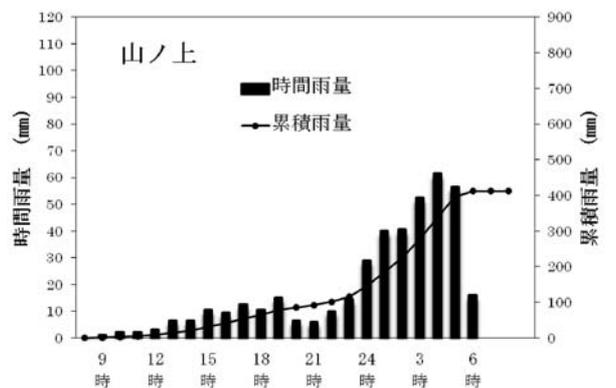
伊豆大島の元町地区に所在する気象観測所「大島」の観測データによると、10月15日朝から降り始めた雨は、23時頃から強くなり、16日2～5時ごろにかけては、1時間100mm程度の豪雨が降り続き、夜明けごろになってようやくやわらかかった。この間の24時間雨量（16日8：20まで）は824mmに達している（最大時間雨量118.5mm）。16日に記録された日雨量525.5mmは、74年間の最大値であり、100年確率日雨量（506mm）を上回る値である。また、

北に4kmほど離れた気象観測所「山ノ上」では24時間雨量が412mmであり（最大時間雨量61.5mm）、元町地区周辺の狭い範囲に猛烈な雨が降ったとみられる（図-1）。

図-1 伊豆大島の気象観測所の雨量（平成25年11月15日8：00～11月16日8：00）

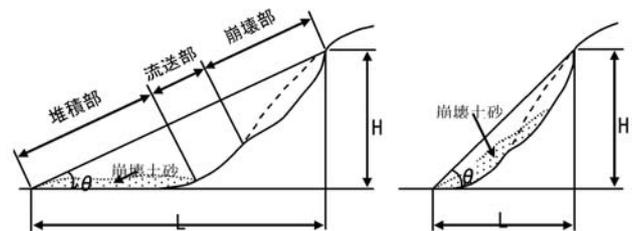
斜面災害を起こした表層崩壊地を観察すると、崩壊部と流送部に区分できる(図-2)。斜面が崩落した崩壊部は、傾斜30-40度、長さ10-30m、崩壊深0.3-1.0mであり、多くが遷急線付近から崩落している(写真-2,3)。崩壊深は樹木の根系が届く範囲であることから、すべり面にせん断された樹木の根が残っているところもみられる(写真-4)。すべり面には、灰褐色火山灰(細粒、最近の研究ではレスと考えられている⁹⁾)が露出しているところが多く、上層は黒色火山灰である。上層の黒色火山灰は、径0.2mm程度の火山砂がゆるく堆積した層であり、豪雨時には、比較的硬度の高い下層の灰褐色火山灰が難透水層となったと考えられる。すべり面には、スコリア丘・溶岩等は露出しておらず、地表を覆う火山灰層内にすべり面が生じて崩落している。また、流送部では、崩壊土砂が侵食しながら流下しているが(写真-5)、植生が残っている部分もみられ、侵食は表層にとどまっている。なお、昭和61年噴火時の火口直下から崩壊した長沢の崩壊地は、頭部に厚さ2m程度のスコリア堆積物をのせており、例外的に頭部の崩

図-2 表層崩壊地の形態

今回の表層崩壊地は流送部を持っている形態(左)であるが、崩壊土砂はほとんどが流出している。

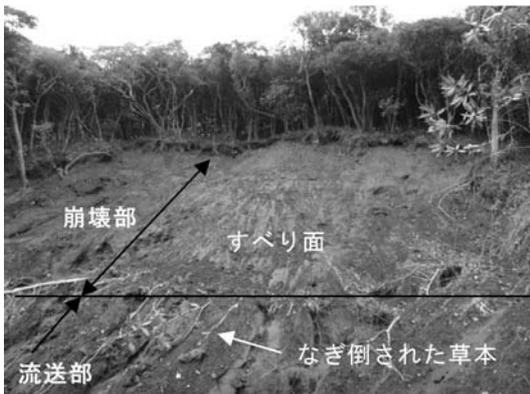
写真-2 表層崩壊地の崩壊部の状況

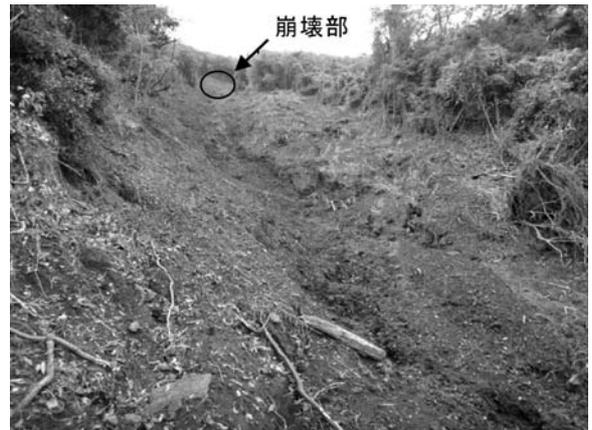
写真-5 表層崩壊地の流送部の状況

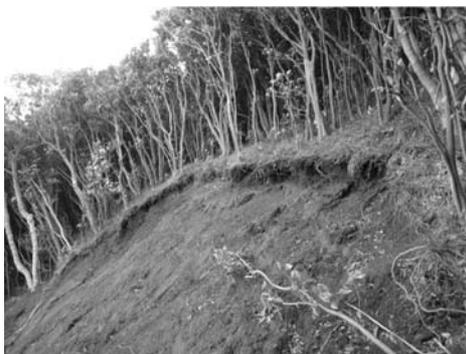
写真-3 表層崩壊地の頭部（遷急線付近から崩壊）

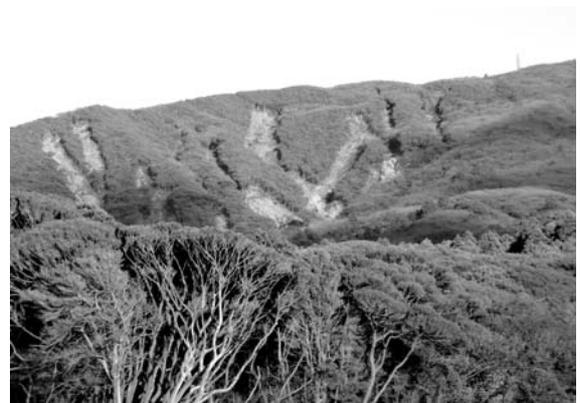
侵食谷が発達している八重沢・八重南沢等では、谷源頭の凹地形(0字谷)を崩壊部とし崩壊土砂が流下した表層崩壊地が多い(写真-6)。これに対して、谷の発達が悪い大金沢では、上流が比較的平滑な斜面となっていることから、多発した表層崩壊地(崩壊部~流送部)が連続して広大な裸地が出現した(写真-7)。

写真-6 八重南沢上流の表層崩壊（野増集落から遠望）

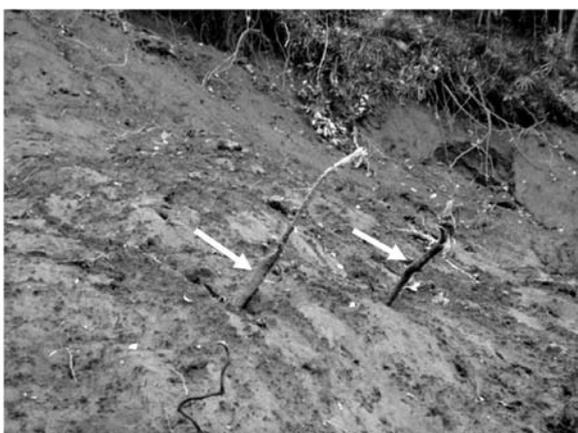
写真-4 せん断された樹木の根（崩壊部）

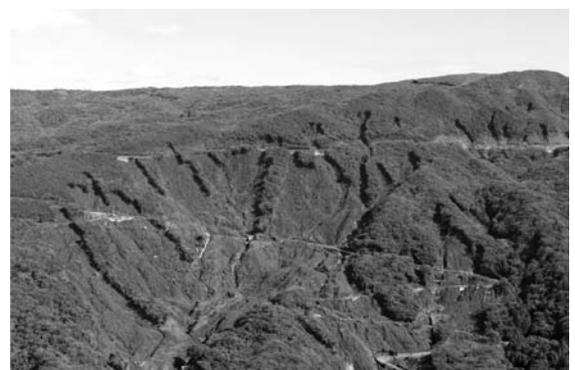
写真-7 大金沢の表層崩壊（写真提供：林野庁）

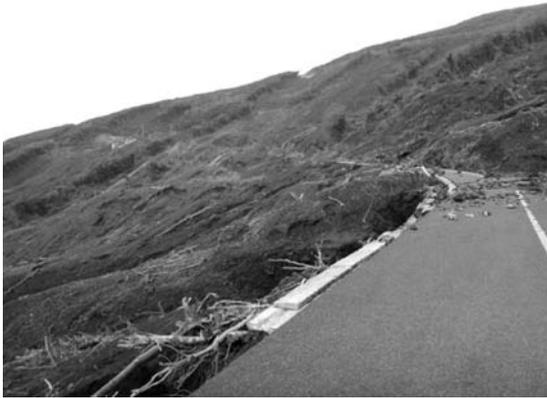
表層崩壊の崩壊土砂は、表層を侵食して、土砂や樹木を巻き込みながら土石流化して流下した。大金沢では、道路(町道)が横断しているが、大部分が流失せずに残っている状態である(写真-8)。土石流は、侵食谷が発達している八重沢等では谷沿いに流下したが(写真-9)、大金沢では、地形的な束縛がないことから、溶岩流が流れた斜面を広がりながら流下し、神達付近を中心として人的被害を引き起こした(写真-10)。さらに、流出土砂・流木は、流路をつたって元町地区中心部に広がり海岸まで到達した。

写真-8 大金沢を横断する道路の状況

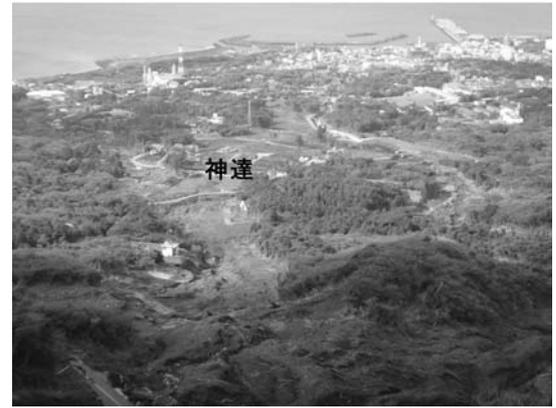
写真-10 大金沢下流の状況

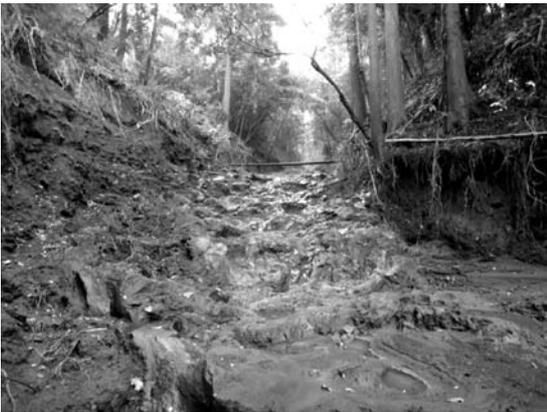
写真-9 溶岩が露出した八重沢の状況

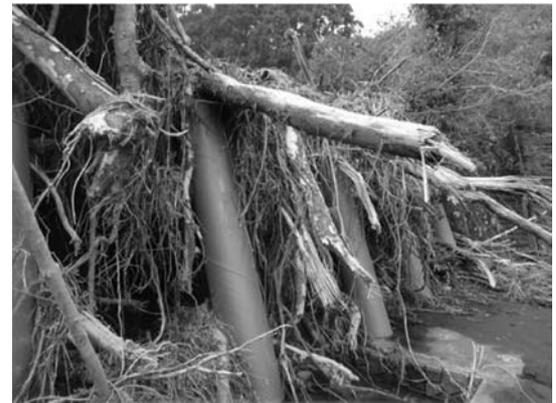
伊豆大島では、昭和61年の噴火をうけて、平成2年度から泥流・溶岩流対策が積極的に進められており、元町地区では、長沢・大金沢右支線・大金沢・八重沢の4箇所、スリットダムと遊砂地を組み合わせた堆積工が施工されていた。これらの砂防施設は、多くの土砂や流木を捕

捉しており、有効に機能していた（写真-11）。今回の神達周辺の被害は、砂防施設のすき間をついた形で発生しているが、砂防施設群が未整備の状態であれば、さらに被害が拡大していたと考えられる。なお、下流の砂防施設の堆積物に、大径の石礫はほとんどみられないことから、流下した土石流は、泥流型とみられる。

写真-11 流木を捕捉したスリットダム
